낙생고가차도

| 용역명 | 발주처 | 점검기관 | 구조물명 | 도면명 | 도면번호 |
|---|---|---|---|---|---|
| 2024년 상반기 분당구 교량 정기안전점검 용역(3구역) | 성남시 분당구 구조물관리과 | (주)명성엔지니어링 | 낙생고가차도 | 바닥판 상면 S1 | 001 |

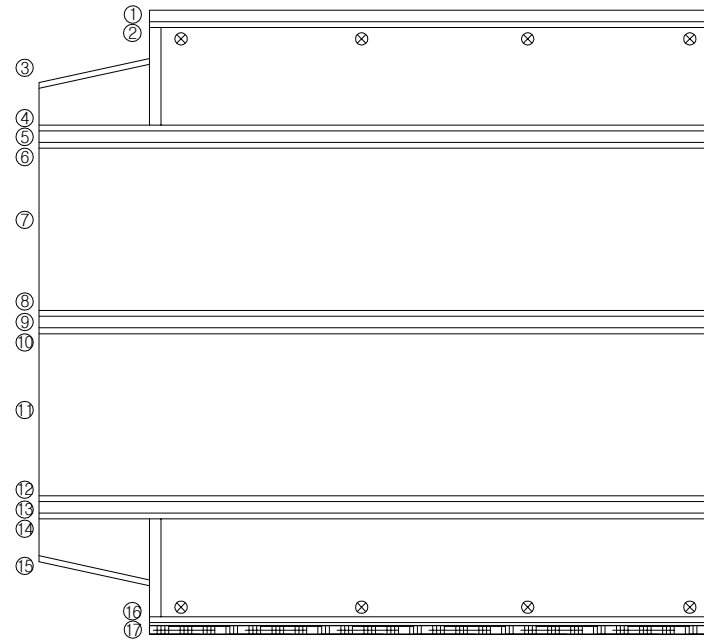
① 망상균열 0.4x32.0

② 정검로 개폐동작 및 정검로 변형  
1EA
