2023년 하반기 분당구 교량 정기안전점검용역(3구역)

성남시 분당구 구조물관리과

한국진단공사(주)

국은교

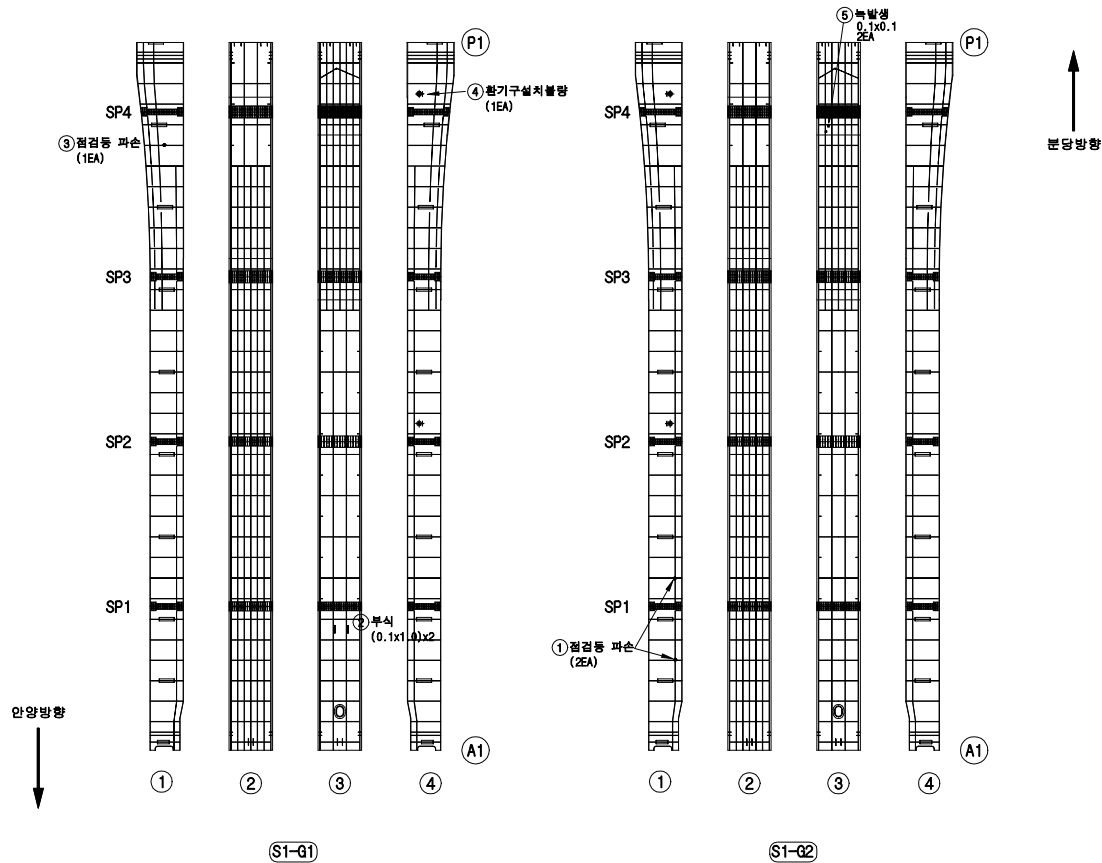
거더내부 S1 (G1,G2)

※ 볼트체결부(SP) 전개소 실링재 미처리
