상주영천고속도로 2024~2025년 시설물 안전점검 용역  
(2024년 상반기 정기안전점검)

# 외 관 조 사 망 도

산하교

2024.06

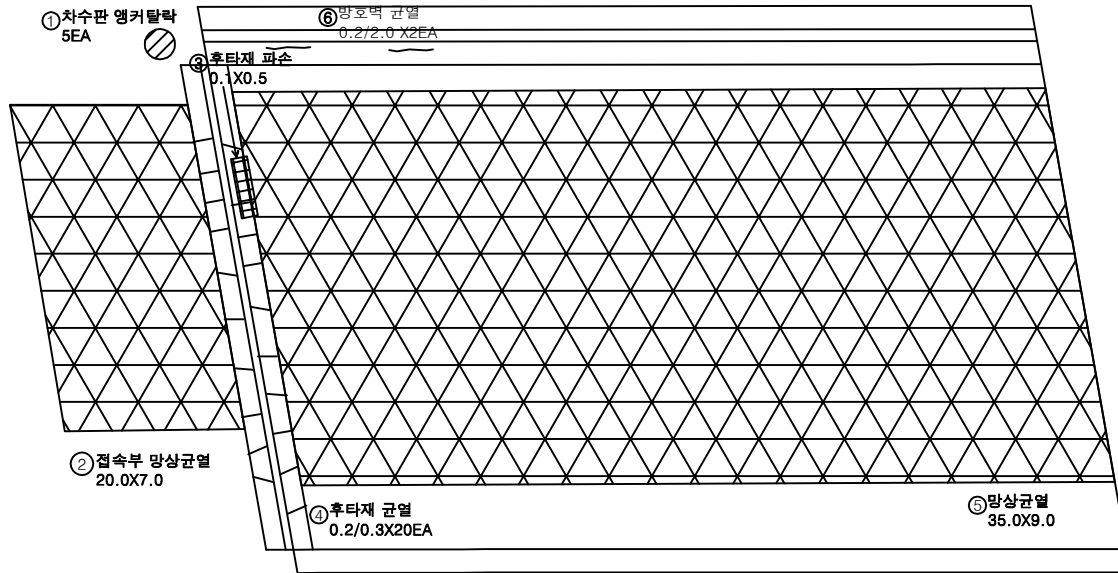
ID : 산하교 슬래브상면 S1 (상주방향)

| 번호 | 구분 | 부재 | 손상내용 | 손상현황 | | | | | 비고 |
|---|---|---|---|---|---|---|---|---|---|
| 1 | 19하 | 신속이음 | 차수판 앵커탈락 | | | | 5.00 | EA | 5 |
| 2 | 19하 | 교면포장 | 접속부 망상균열 | | 20.0 | 7.0 | 140.00 | m² | 1 |
| 3 | 19하 | 신속이음 | 후타재 파손 | | 0.1 | 0.5 | 0.05 | m² | 1 |
| 4 | 19하 | 신속이음 | 후타재 균열 | 0.2 | 0.3 | | 6.00 | m | 20 |
| 5 | 19하 | 교면포장 | 망상균열 | | 35.0 | 9.0 | 315.00 | m² | 1 |
| 6 | 21하 | 방호벽 | 방호벽 균열 | 0.2 | 2.0 | | 4.00 | m | 2 |

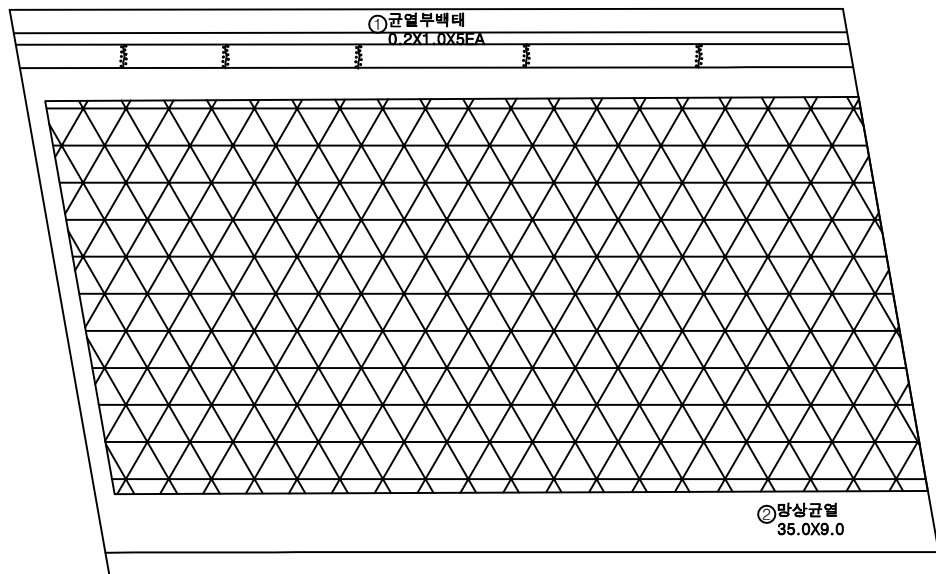
| 번호 | 구분 | 부재 | 손상내용 | 손상현황 | | | | | | 비 고 |
|---|---|---|---|---|---|---|---|---|---|---|
| 1 | 19하 | 방호벽 | 균열무백테 | | 0.2 | 1.0 | 1.00 | m <sup>2</sup> | 5 | |
| 2 | 19하 | 교면포장 | 망상균열 | | 35.0 | 9.0 | 315.00 | m <sup>2</sup> | 1 | |

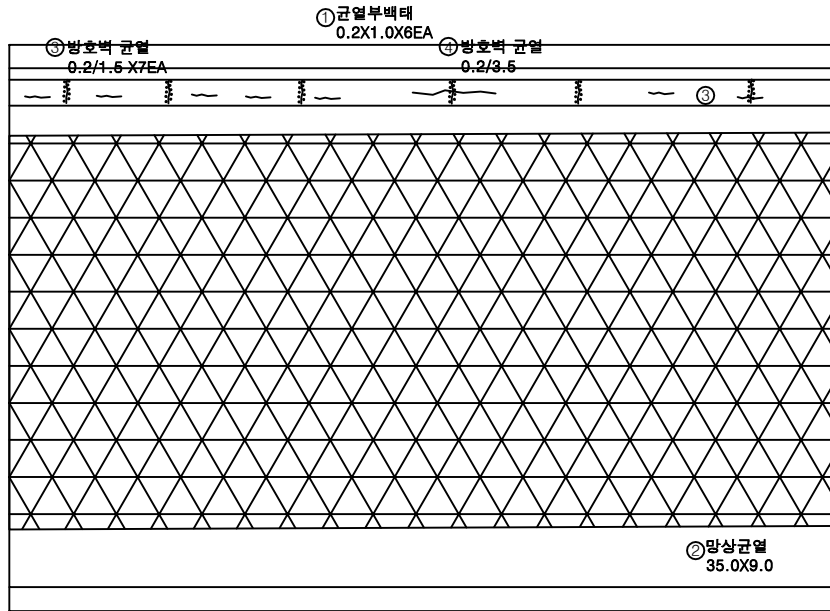
| 번호 | 구분 | 부재 | 손상내용 | 손상현황 | | | | | 비고 |
|---|---|---|---|---|---|---|---|---|---|
| 1 | 19하 | 방호벽 | 균열부백태 | | 0.2 | 1.0 | 1.20 | m <sup>2</sup> | 6 |
| 2 | 19하 | 교면포장 | 망상균열 | | 35.0 | 9.0 | 315.00 | m <sup>2</sup> | 1 |
| 3 | 23하 | 방호벽 | 방호벽 균열 | 0.2 | 1.5 | | 10.50 | m | 7 |
| 4 | 23하 | 방호벽 | 방호벽 균열 | 0.2 | 3.5 | | 3.50 | m | 1 |

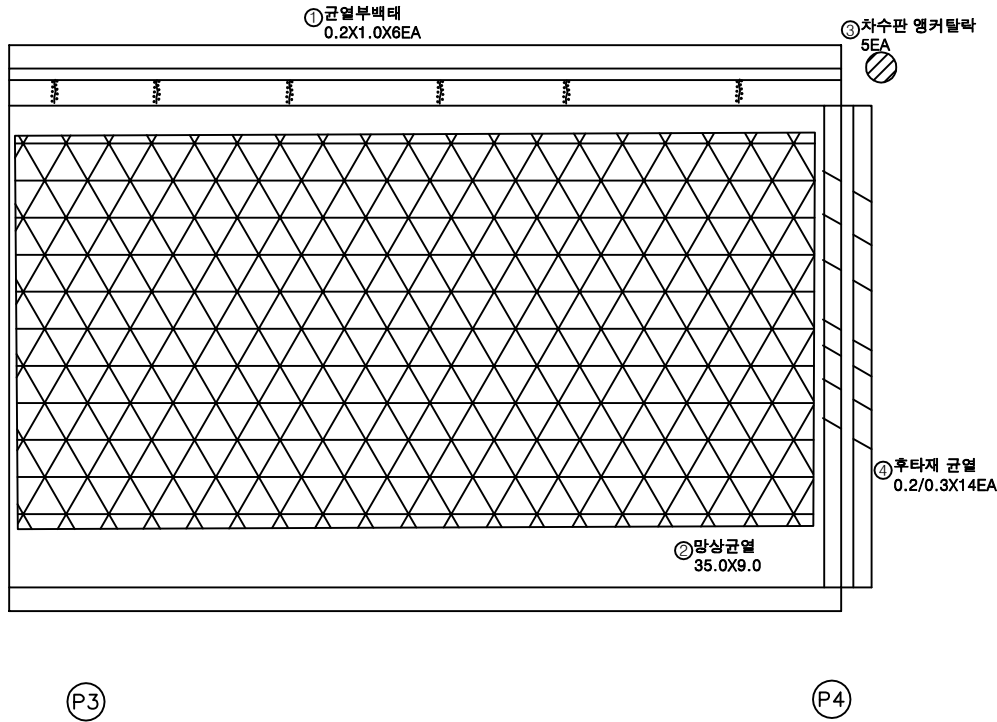
| 번호 | 구분 | 부재 | 손상내용 | 손상현황 | | | | | 비 고 |
|---|---|---|---|---|---|---|---|---|---|
| 1 | 19하 | 방호벽 | 균열부백태 | | 0.2 | 1.0 | 1.20 | m <sup>2</sup> | 6 |
| 2 | 19하 | 교면포장 | 망상균열 | | 35.0 | 9.0 | 315.00 | m <sup>2</sup> | 1 |
| 4 | 19하 | 신축이음 | 후타재 균열 | 0.2 | 0.3 | | 4.20 | m | 14 |

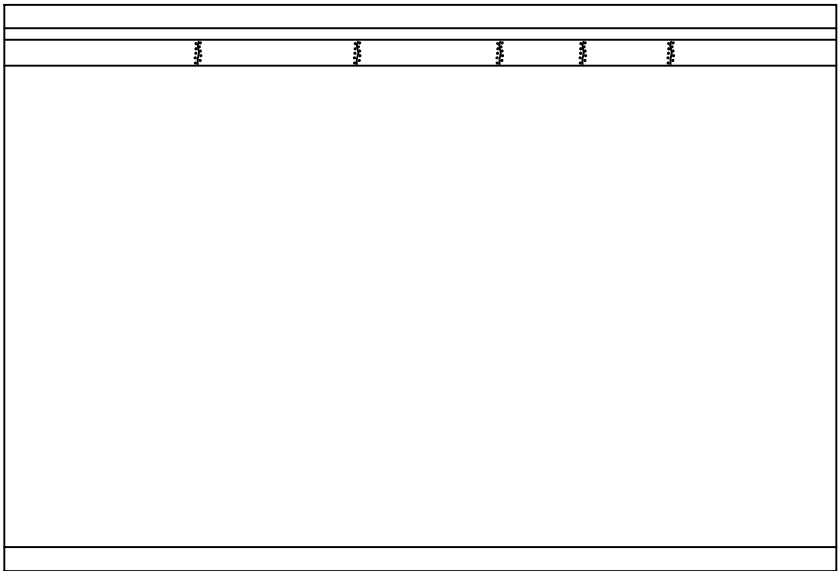
①균열부백태  
0.2X1.0 X5EA

| 번호 | 구분 | 부재 | 손상내용 | 손상현황 | | | | | | 비 고 |
|---|---|---|---|---|---|---|---|---|---|---|
| 1 | 21하 | 방호벽 | 균열부백태 | | 0.2 | 1.0 | 1.00 | m <sup>2</sup> | 5 | |

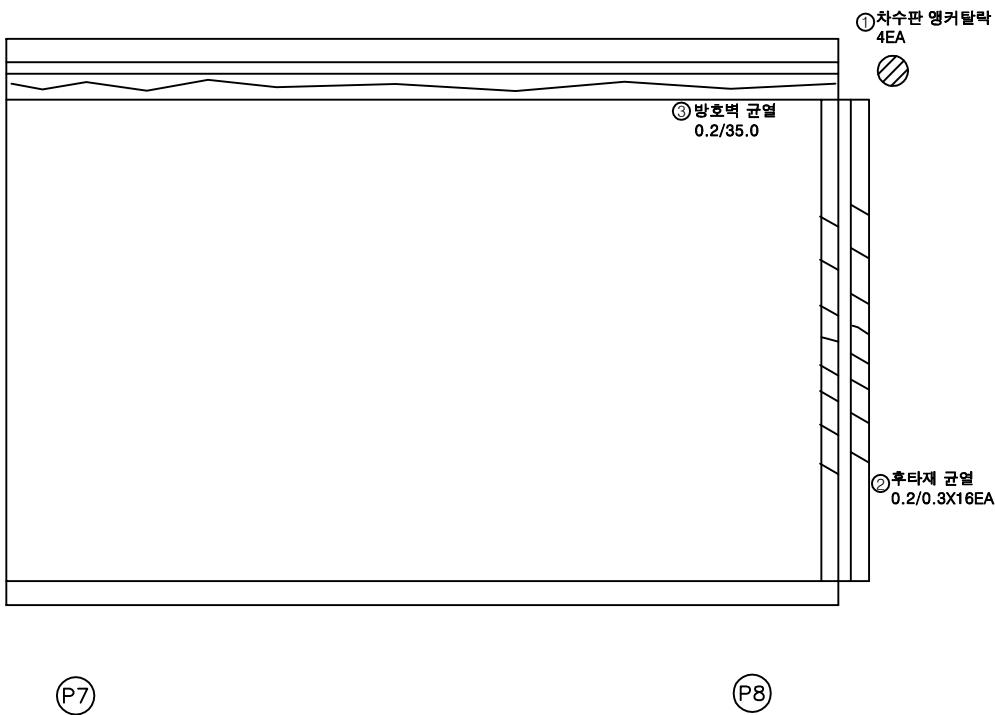
| 번호 | 구분 | 부재 | 손상내용 | 손상현황 | | | | | | 비고 |
|---|---|---|---|---|---|---|---|---|---|---|
| 2 | 19하 | 신축이음 | 후타재 균열 | 0.2 | 0.3 | | 4.80 | m | 16 | |
| 3 | 23하 | 방호벽 | 방호벽 균열 | 0.2 | 35.0 | | 35.00 | m | 1 | |

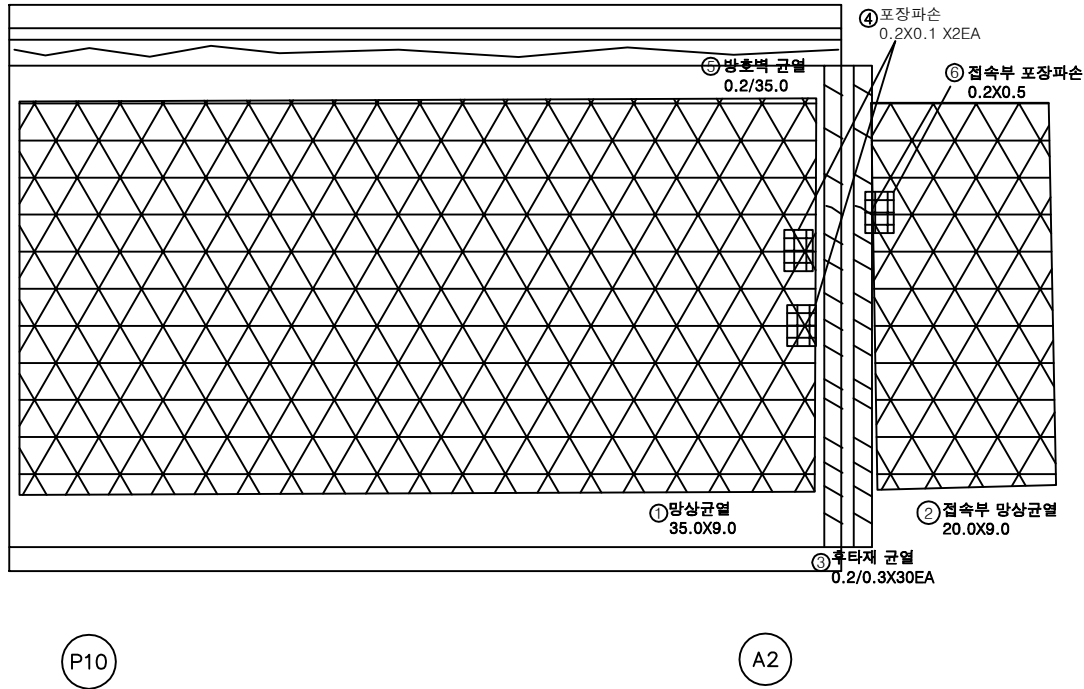
| 번호 | 구분 | 부재 | 손상내용 | 손상현황 | | | | | 비 고 |
|---|---|---|---|---|---|---|---|---|---|
| 1 | 19하 | 교면포장 | 망상균열 | | 35.0 | 9.0 | 315.00 | m <sup>2</sup> | 1 |
| 2 | 19하 | 교면포장 | 접속부 망상균열 | | 20.0 | 9.0 | 180.00 | m <sup>2</sup> | 1 |
| 3 | 19하 | 신속이음 | 후타재 균열 | 0.2 | 0.3 | | 9.00 | m | 30 |
| 5 | 23하 | 방호벽 | 방호벽 균열 | 0.2 | 35.0 | | 35.00 | m | 1 |

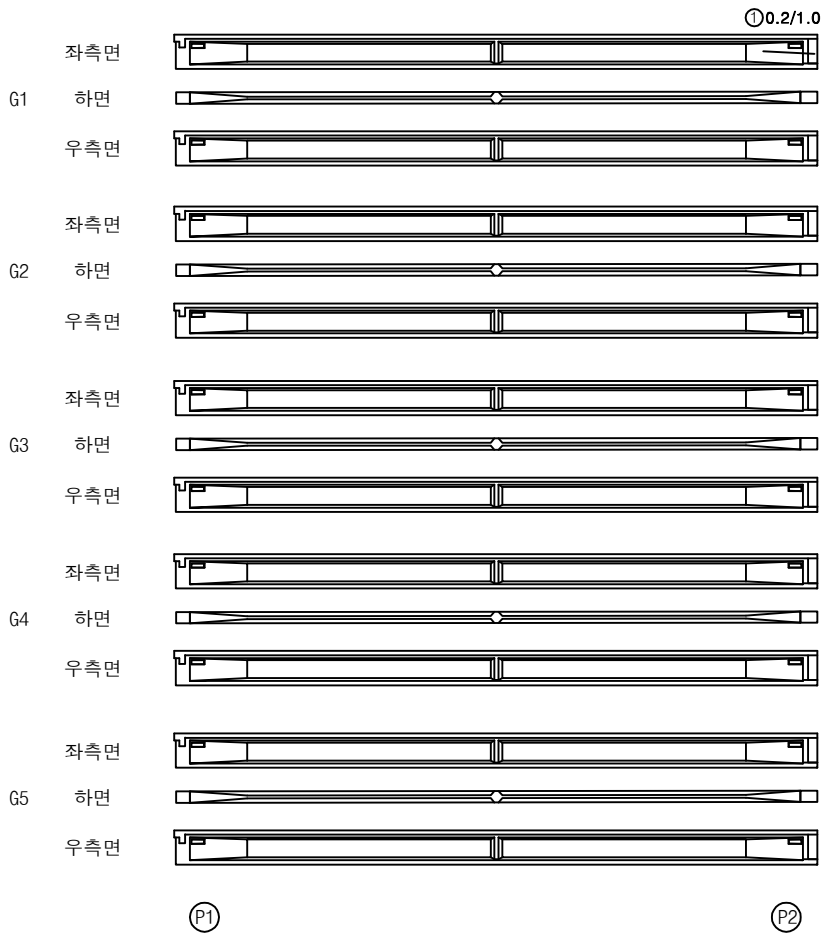
ID : 산하교 거더 S2 (G1~G5)(상주방향)

| 번호 | 구분 | 부재 | 손상내용 | 손상현황 | | | | | | 비고 |
|---|---|---|---|---|---|---|---|---|---|---|
| 1 | 19하 | 거더 | 균열(0.3mm미만) | 0.2 | 1.0 | | 1.00 | m | 1 | |

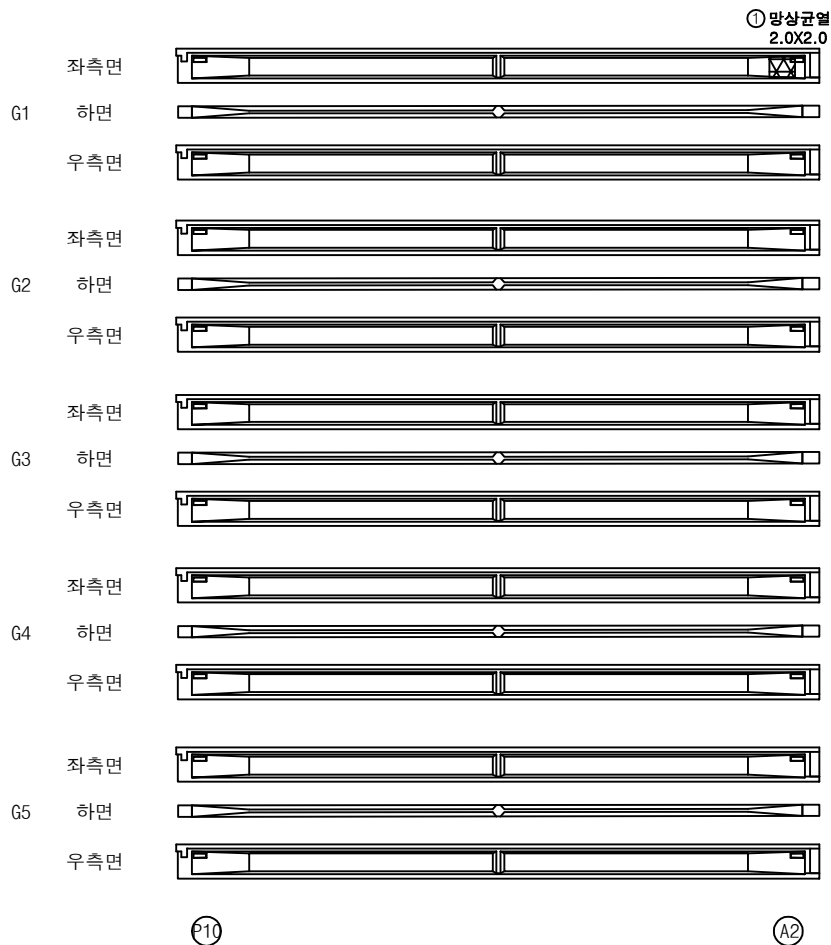
| 번호 | 구분 | 부재 | 손상내용 | 손상현황 | | | | | | 비고 |
|---|---|---|---|---|---|---|---|---|---|---|
| 1 | 23하 | 거더 | 망상균열 | | 2.0 | 2.0 | 4.00 | m <sup>2</sup> | 1 | |

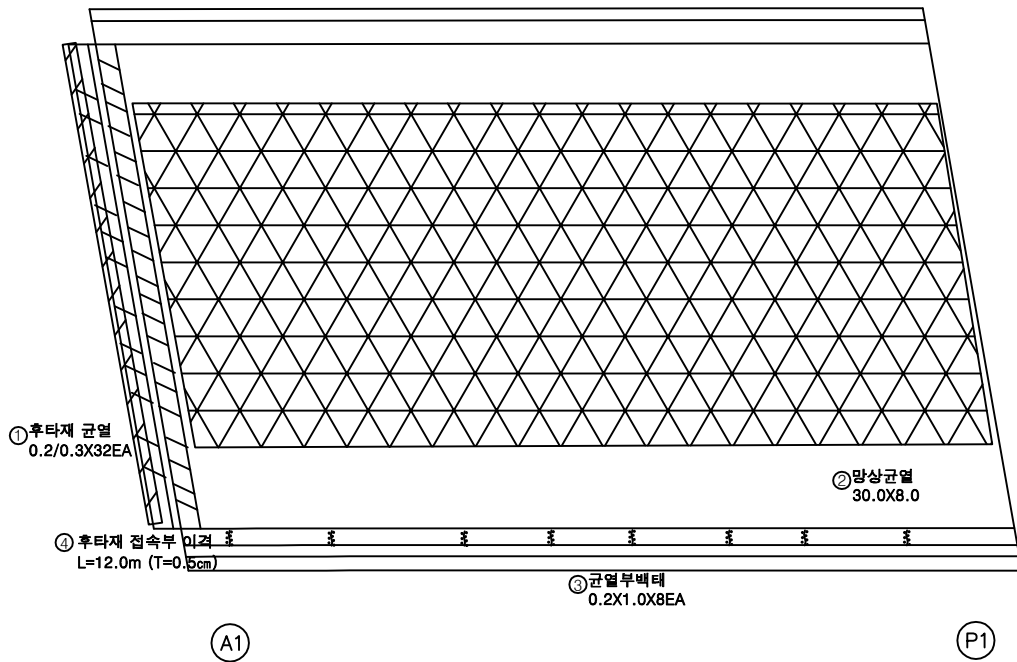
| 번호 | 구분 | 부재 | 손상내용 | 손상현황 | | | | | 비 고 |
|---|---|---|---|---|---|---|---|---|---|
| 1 | 19하 | 신축이음 | 후타재 균열 | 0.2 | 0.3 | | 9.60 | m | 32 |
| 2 | 19하 | 교면포장 | 망상균열 | | 30.0 | 8.0 | 240.00 | m <sup>2</sup> | 1 |
| 3 | 19하 | 방호벽 | 균열부백테 | 0.2 | 1.0 | | 1.60 | m <sup>2</sup> | 8 |

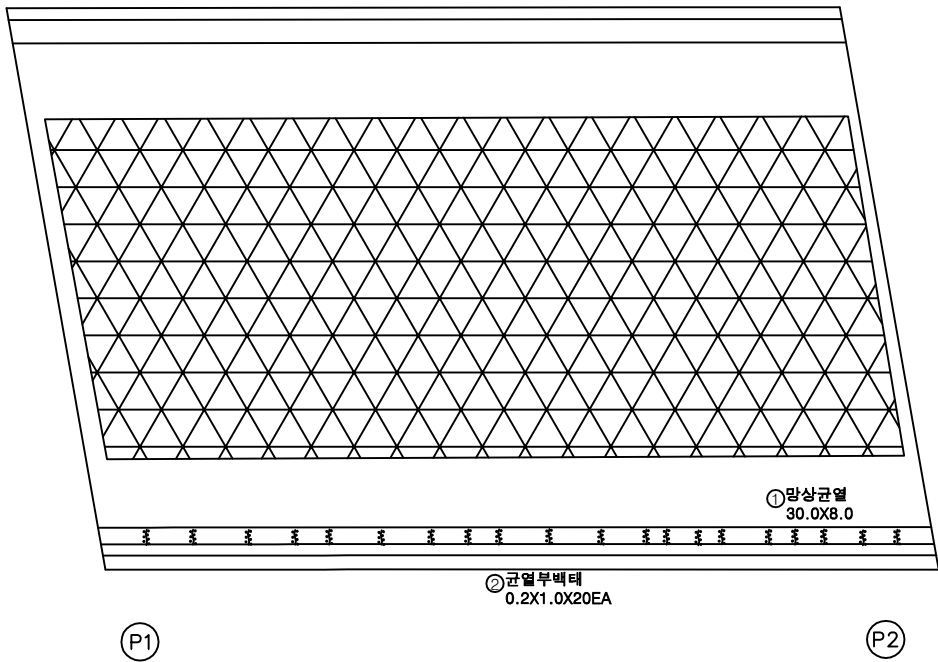
| 번호 | 구분 | 부재 | 손상내용 | 손상현황 | | | | | | 비 고 |
|---|---|---|---|---|---|---|---|---|---|---|
| 1 | 19하 | 교면포장 | 망상균열 | | 30.0 | 8.0 | 240.00 | m <sup>2</sup> | 1 | |
| 2 | 19하 | 방호벽 | 균열부백테 | | 0.2 | 1.0 | 4.00 | m <sup>2</sup> | 20 | |

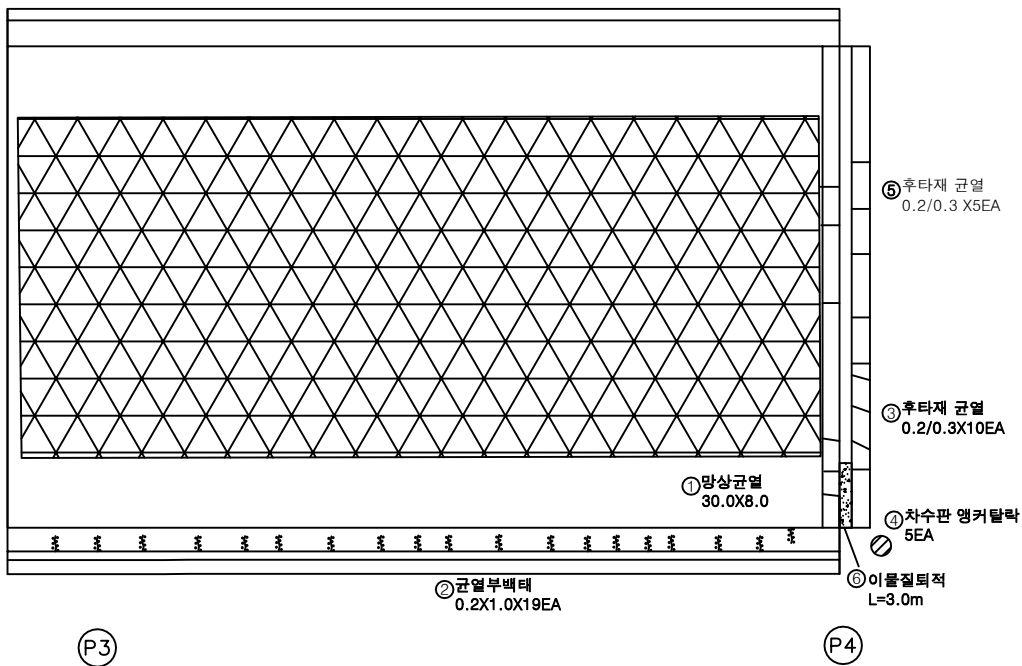
| 번호 | 구분 | 부재 | 손상내용 | 손상현황 | | | | | | 비고 |
|---|---|---|---|---|---|---|---|---|---|---|
| 1 | 19하 | 교면포장 | 광상균열 | | 30.0 | 8.0 | 240.00 | m <sup>2</sup> | 1 | |
| 2 | 19하 | 방호벽 | 균열부백테 | | 0.2 | 1.0 | 3.80 | m <sup>2</sup> | 19 | |
| 3 | 19하 | 신속이음 | 후타재 균열 | 0.2 | 0.3 | | 3.00 | m | 10 | |
| 5 | 21하 | 신속이음 | 후타재 균열 | 0.2 | 0.3 | | 1.50 | m | 5 | |

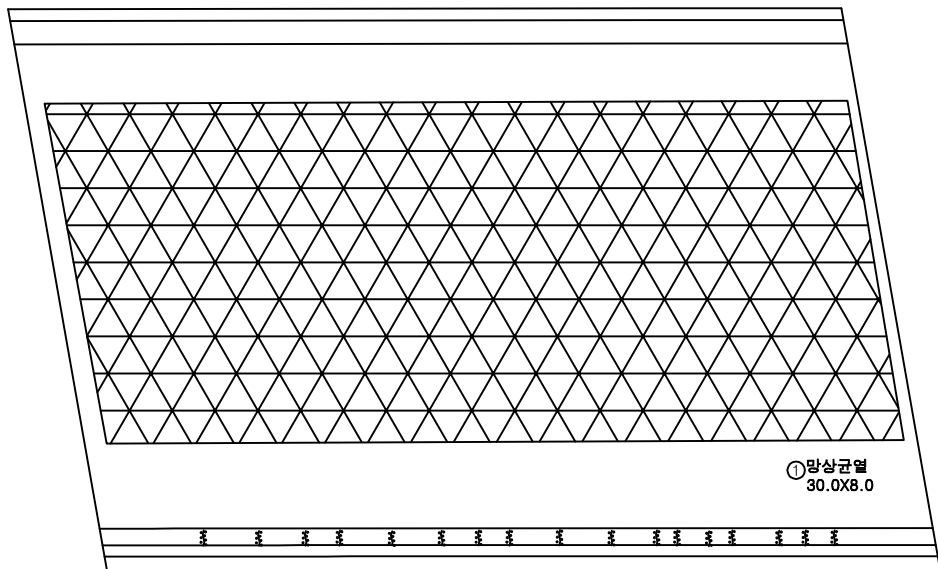
① 망상균열  
30.0X8.0② 균열부백테  
0.2X1.0X17EA

| 번호 | 구분 | 부재 | 손상내용 | 손상현황 | | | | | 비고 |
|---|---|---|---|---|---|---|---|---|---|
| 1 | 19하 | 교면포장 | 망상균열 | | 30.0 | 8.0 | 240.00 | m <sup>2</sup> | 1 |
| 2 | 19하 | 방호벽 | 균열부백테 | | 0.2 | 1.0 | 3.40 | m <sup>2</sup> | 17 |

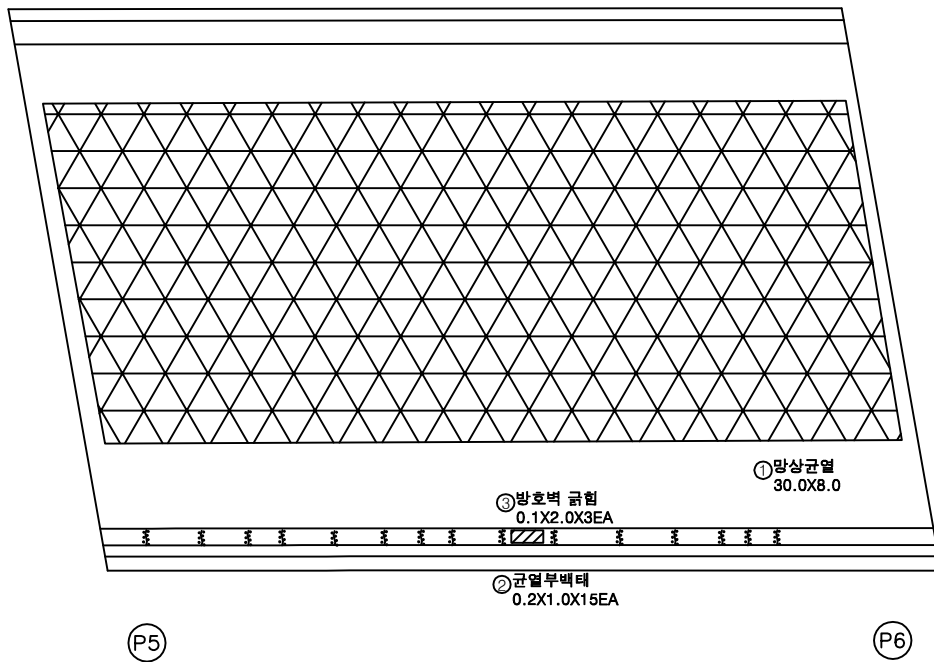
| 번호 | 구분 | 부재 | 손상내용 | 손상현황 | | | | | | 비고 |
|---|---|---|---|---|---|---|---|---|---|---|
| 1 | 19하 | 교면포장 | 망상균열 | | 30.0 | 8.0 | 240.00 | m <sup>2</sup> | 1 | |
| 2 | 19하 | 방호벽 | 균열부백테 | | 0.2 | 1.0 | 3.00 | m <sup>2</sup> | 15 | |

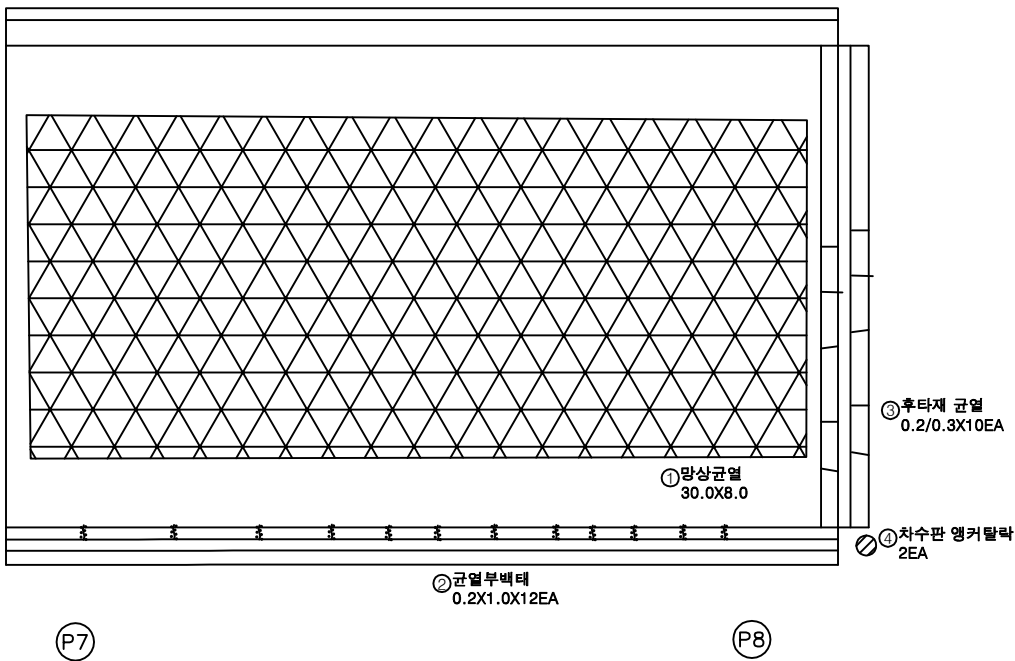
| 번호 | 구분 | 부재 | 손상내용 | 손상현황 | | | | | | 비 고 |
|---|---|---|---|---|---|---|---|---|---|---|
| 1 | 19하 | 교면포장 | 망상균열 | | 30.0 | 8.0 | 240.00 | m <sup>2</sup> | 1 | |
| 2 | 19하 | 방호벽 | 균열부백테 | | 0.2 | 1.0 | 2.40 | m <sup>2</sup> | 12 | |
| 3 | 19하 | 신속이음 | 후타재 균열 | 0.2 | 0.3 | | 3.00 | m | 10 | |

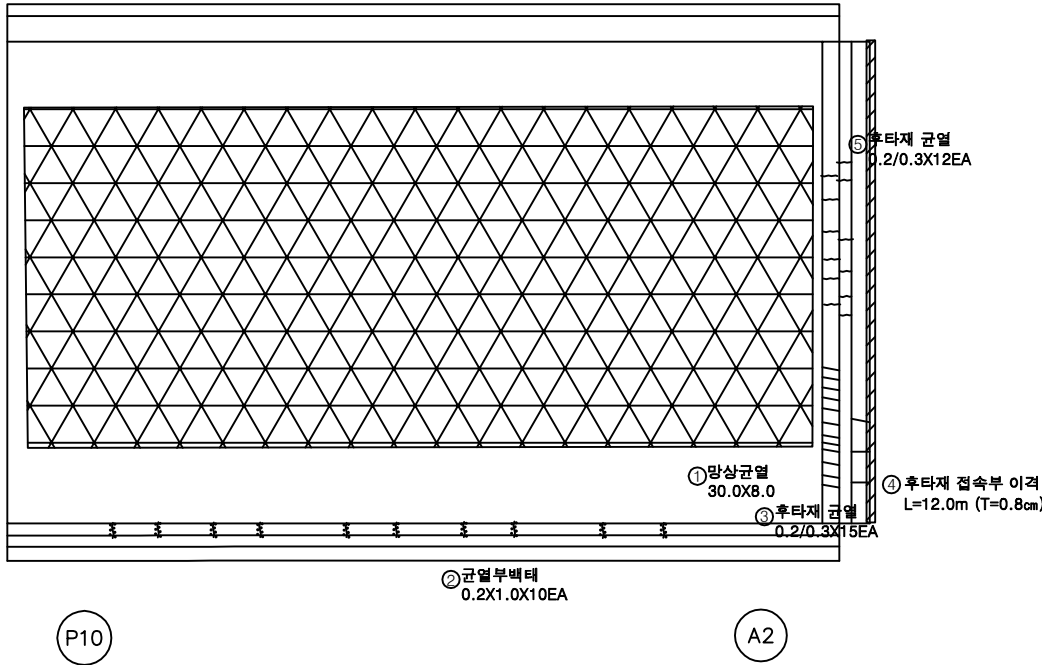
| 번호 | 구분 | 부재 | 손상내용 | 손상현황 | | | | | | 비고 |
|---|---|---|---|---|---|---|---|---|---|---|
| 1 | 19하 | 교면포장 | 망상균열 | | 30.0 | 8.0 | 240.00 | m <sup>2</sup> | 1 | |
| 2 | 19하 | 방호벽 | 균열부백테 | | 0.2 | 1.0 | 2.00 | m <sup>2</sup> | 10 | |
| 3 | 19하 | 신속이음 | 후타재 균열 | 0.2 | 0.3 | | 4.50 | m | 15 | |
| 5 | 23하 | 신속이음 | 후타재 균열 | 0.2 | 0.3 | | 3.60 | m | 12 | |

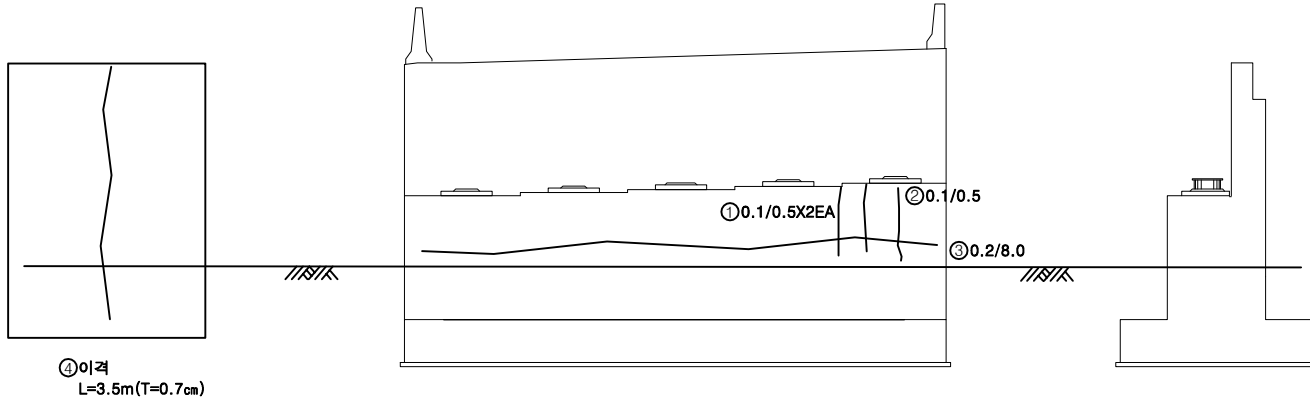
④ 이격  
L=3.5m(T=0.7cm)
