상주영천고속도로 2024~2025년 시설물 안전점검 용역  
(2024년 상반기 정기안전점검)

# 외 관 조 사 망 도

단포교

2024.06

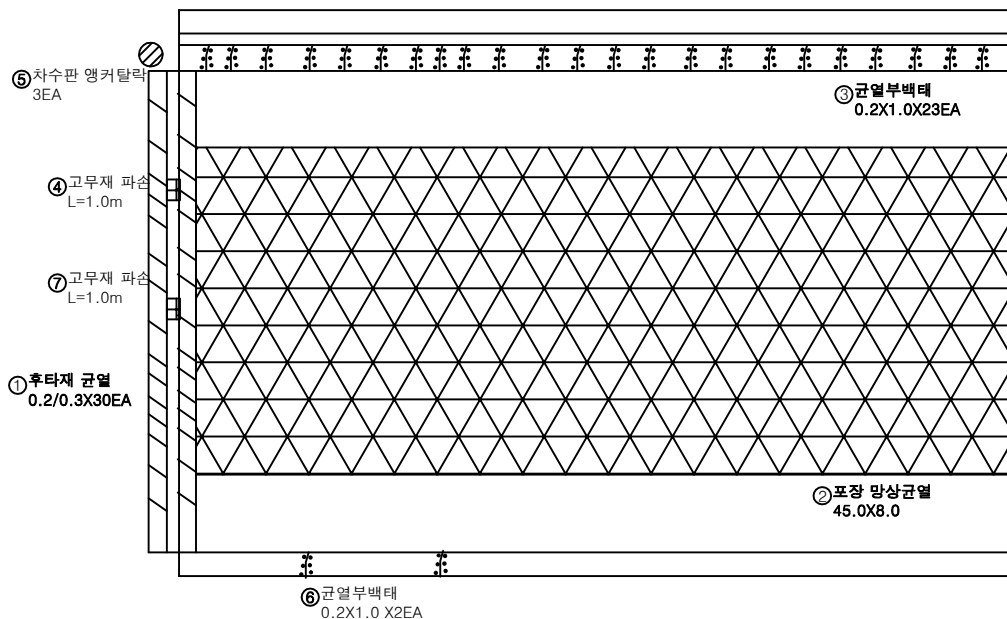
ID : 단포교 슬래브상면 S1 (상주방향)

| 번호 | 구분 | 부재 | 손상내용 | 손상현황 | | | | | 비고 |
|---|---|---|---|---|---|---|---|---|---|
| 1 | 19하 | 신속이음 | 후타재 균열 | 0.2 | 0.3 | | 9.00 | m | 30 |
| 2 | 19하 | 교면포장 | 포장 망상균열 | | 45.0 | 8.0 | 360.00 | m² | 1 |
| 3 | 19하 | 방호벽 | 균열부백태 | 0.2 | 1.0 | | 4.60 | m² | 23 |
| 4 | 21하 | 신속이음 | 고무재 파손 | | 1.0 | | 1.00 | m | 1 |
| 5 | 21하 | 신속이음 | 차수판 앵커탈락 | | | | 3.00 | EA | 3 |
| 6 | 21하 | 중분대 | 균열부백태 | | 0.2 | 1.0 | 0.40 | m² | 2 |
| 7 | 23하 | 신속이음 | 고무재 파손 | | 1.0 | | 1.00 | m | 1 |

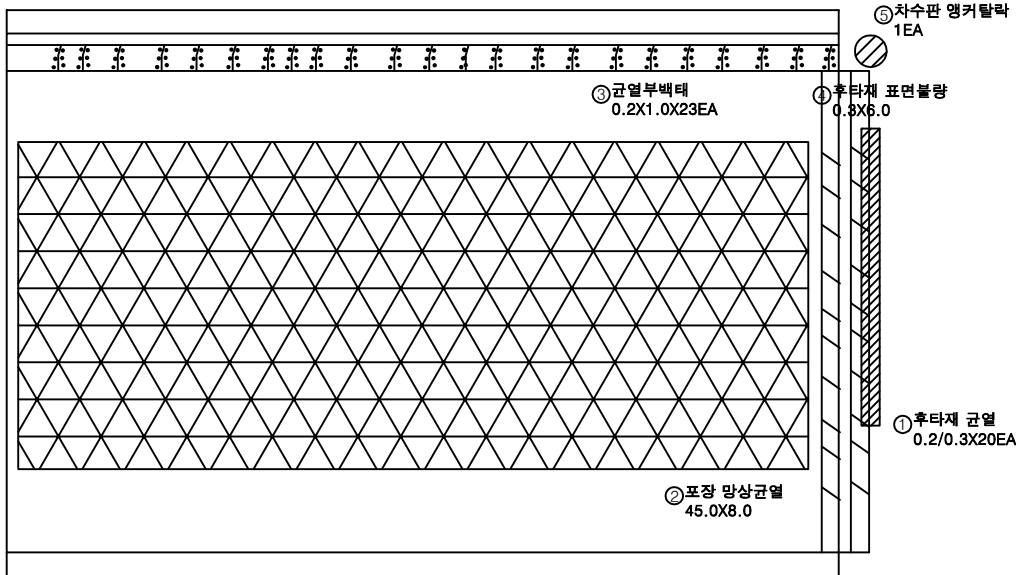
ID : 단포교 슬래브상면 S2 (상주방향)

| 번호 | 구분 | 부재 | 손상내용 | 손상현황 | | | | | 비고 |
|---|---|---|---|---|---|---|---|---|---|
| 1 | 19하 | 신축이음 | 후타재 균열 | 0.2 | 0.3 | | 6.00 | m | 20 |
| 2 | 19하 | 교면포장 | 포장 망상균열 | | 45.0 | 8.0 | 360.00 | m² | 1 |
| 3 | 19하 | 방호벽 | 균열부백테 | 0.2 | 1.0 | | 4.60 | m² | 23 |
| 4 | 19하 | 신축이음 | 후타재 표면불량 | 0.3 | 6.0 | | 1.80 | m² | 1 |
| 5 | 19하 | 신축이음 | 차수판 앵커탈락 | | | | 1.00 | EA | 1 |

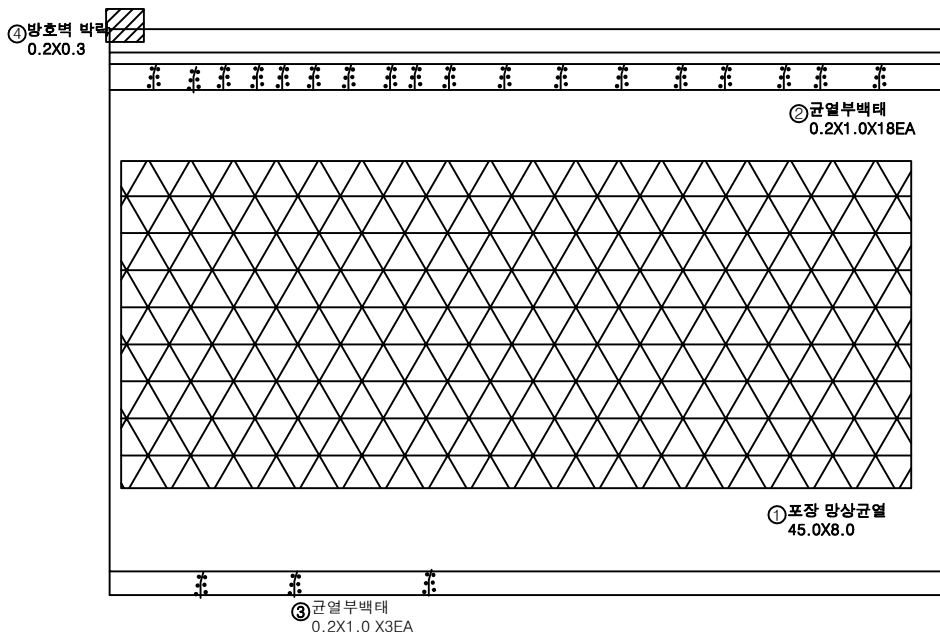
| 번호 | 구분 | 부재 | 손상내용 | 손상현황 | | | | | 비고 |
|---|---|---|---|---|---|---|---|---|---|
| 1 | 19하 | 교면포장 | 포장 망상균열 | | 45.0 | 8.0 | 360.00 | m <sup>2</sup> | 1 |
| 2 | 19하 | 방호벽 | 균열부백태 | | 0.2 | 1.0 | 3.60 | m <sup>2</sup> | 18 |
| 3 | 21하 | 종분대 | 균열부백태 | | 0.2 | 1.0 | 0.60 | m <sup>2</sup> | 3 |
| 4 | 19하 | 방호벽 | 방호벽 박락 | | 0.2 | 0.3 | 0.06 | m <sup>2</sup> | 1 |

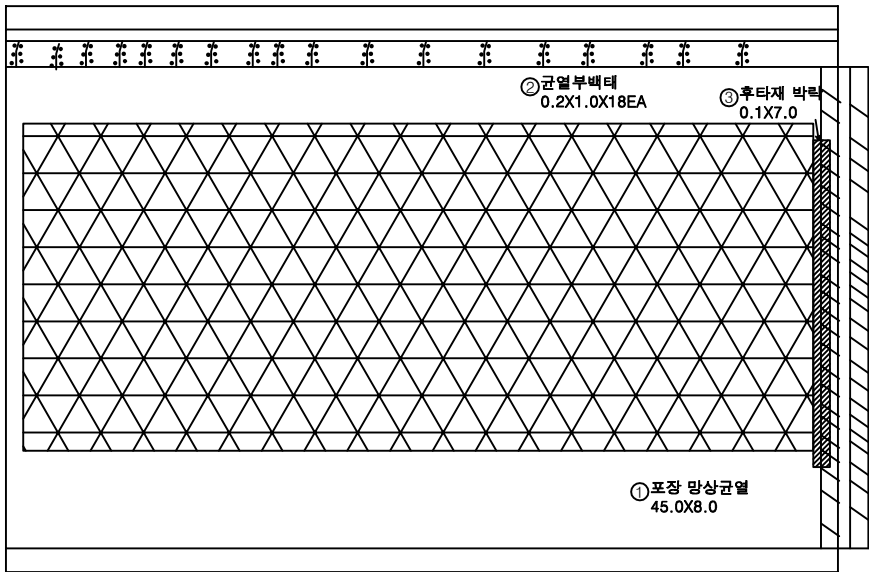
| 번호 | 구분 | 부재 | 손상내용 | 손상현황 | | | | | 비고 |
|---|---|---|---|---|---|---|---|---|---|
| 1 | 19하 | 교면포장 | 포장 망상균열 | | 45.0 | 8.0 | 360.00 | m <sup>2</sup> | 1 |
| 2 | 19하 | 방호벽 | 균열부백테 | | 0.2 | 1.0 | 3.60 | m <sup>2</sup> | 18 |
| 3 | 19하 | 신축이음 | 후타재 박락 | | 0.1 | 7.0 | 0.70 | m <sup>2</sup> | 1 |
| 4 | 19하 | 신축이음 | 후타재 균열 | 0.2 | 0.3 | | 13.50 | m | 45 |
| 5 | 19하 | 교면포장 | 접속부 아스콘 파손 | | 0.2 | 0.2 | 0.04 | m <sup>2</sup> | 1 (상주방향) |

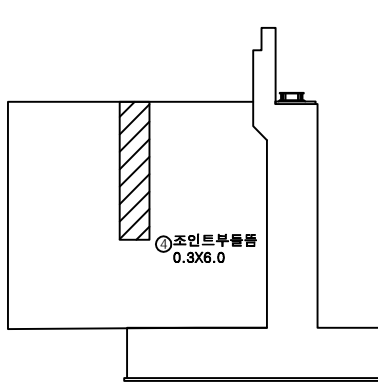
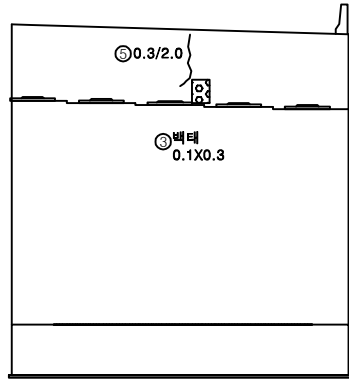
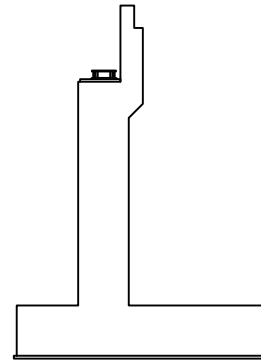
| 번호 | 구분 | 부재 | 손상내용 | 손상현황 | | | | | | 비고 |
|---|---|---|---|---|---|---|---|---|---|---|
| 1 | 19하 | 교량받침 | 무수축물탈 균열 | 0.1 | 0.2 | | 0.20 | m | 1 | |
| 2 | 19하 | 교량받침 | 무수축물탈 균열 | 0.1 | 0.2 | | 0.80 | m | 4 | |
| 5 | 23하 | 교대 | 균열(0.3mm이상) | 0.3 | 2.0 | | 2.00 | m | 1 | |

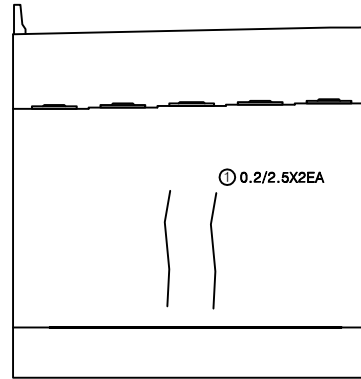
| 번호 | 구분 | 부재 | 손상내용 | 손상현황 | | | | | | 비고 |
|---|---|---|---|---|---|---|---|---|---|---|
| 1 | 198하 | 교대 | 균열(0.3mm미만) | 0.1 | 2.5 | | 5.00 | m | 2 | |

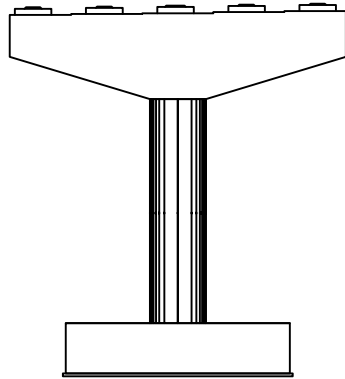
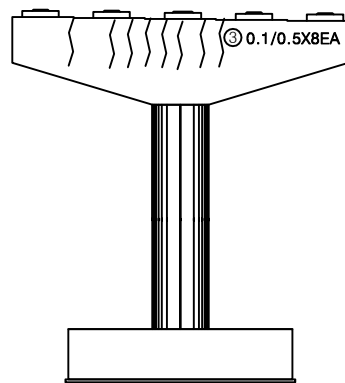
| 번호 | 구분 | 부재 | 손상내용 | 손상현황 | | | | | 비고 |
|---|---|---|---|---|---|---|---|---|---|
| 1 | 19하 | 교량받침 | 무수축물탈 균열 | 0.1 | 0.2 | | 1.20 | m | 6 |
| 2 | 19하 | 교량받침 | 무수축물탈 균열 | 0.1 | 0.2 | | 1.20 | m | 6 |
| 3 | 19하 | 교각 | 균열(0.3mm미만) | 0.1 | 0.5 | | 4.00 | m | 8 |

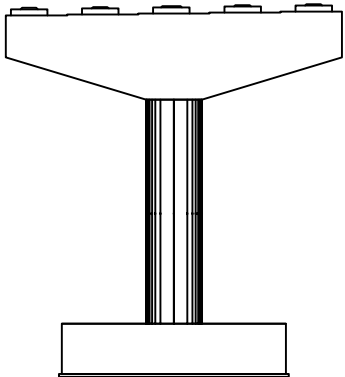
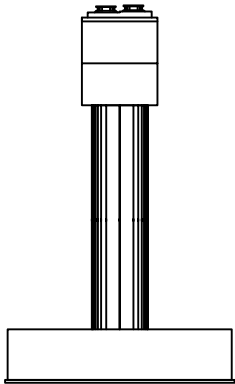
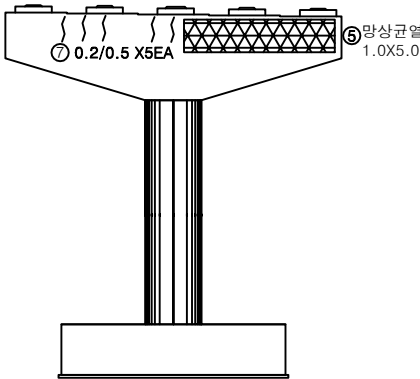
| 번호 | 구분 | 부재 | 손상내용 | 손상현황 | | | | | 비고 |
|---|---|---|---|---|---|---|---|---|---|
| 3 | 21하 | 교량받침 | 무수축물탈 균열 | 0.1 | 0.3 | | 0.30 | m | 1 |
| 4 | 21하 | 교량받침 | 무수축물탈 균열 | 0.1 | 0.3 | | 0.30 | m | 1 |
| 5 | 23하 | 교각 | 망상균열 | | 1.0 | 5.0 | 5.00 | m <sup>2</sup> | 1 |
| 6 | 23하 | 교량받침 | 무수축물탈 균열 | 0.1 | 0.3 | | 0.60 | m | 2 |
| 7 | 23하 | 교각 | 균열(0.3mm미만) | 0.2 | 0.5 | | 2.50 | m | 5 |

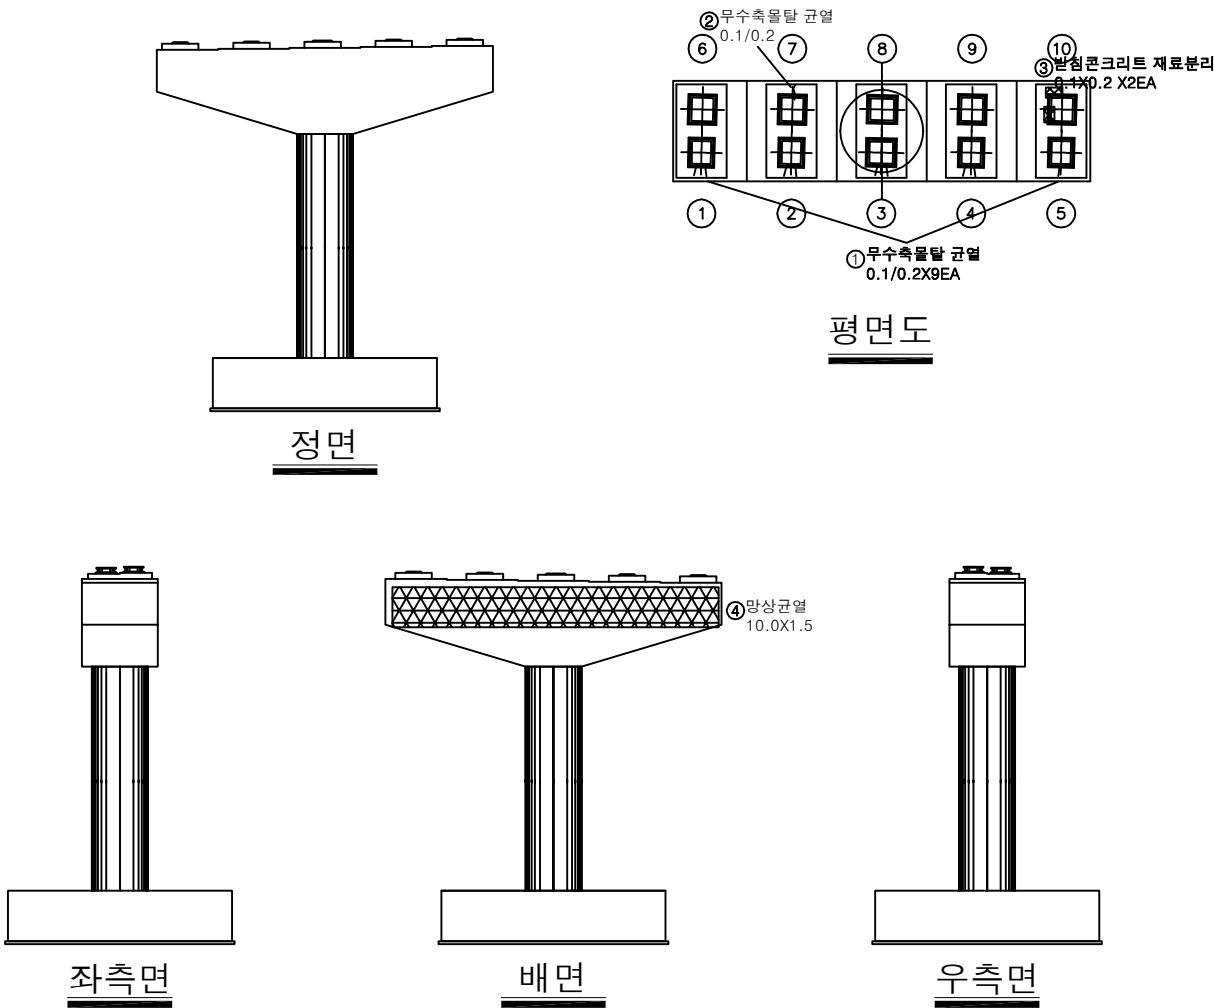
| 번호 | 구분 | 부재 | 손상내용 | 손상현황 | | | | | 비고 |
|---|---|---|---|---|---|---|---|---|---|
| 1 | 19하 | 교량받침 | 무수축물탈 균열 | 0.1 | 0.2 | | 1.80 | m | 9 |
| 2 | 21하 | 교량받침 | 무수축물탈 균열 | 0.1 | 0.2 | | 0.20 | m | 1 |
| 4 | 23하 | 교각 | 망상균열 | | 10.0 | 1.5 | 15.00 | m <sup>2</sup> | 1 |

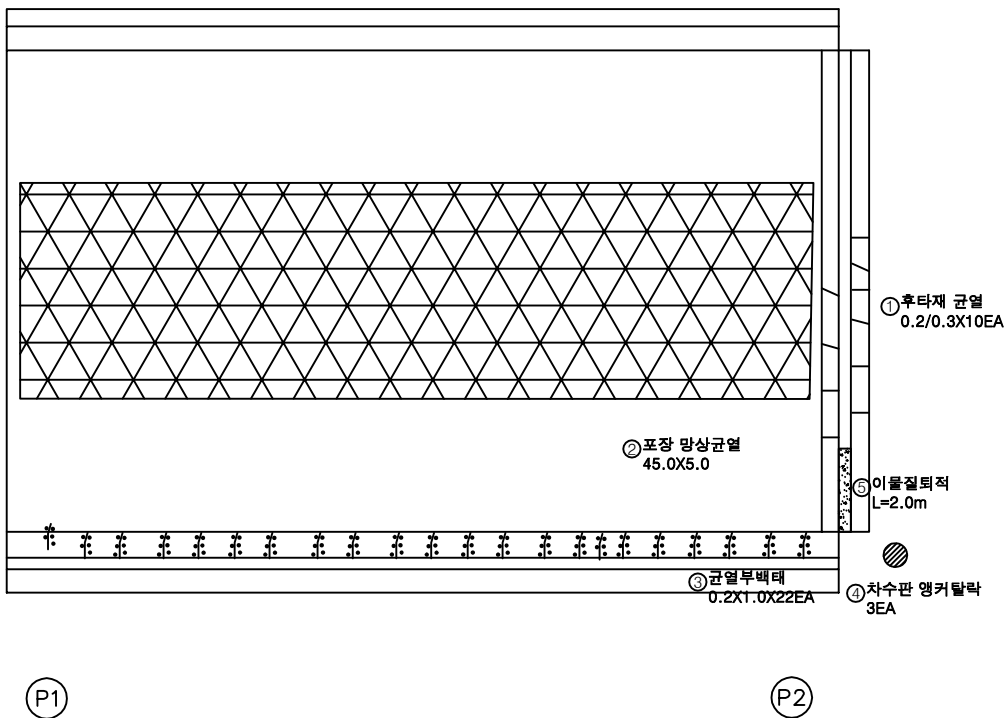
| 번호 | 구분 | 부재 | 손상내용 | 손상현황 | | | | | 비고 |
|---|---|---|---|---|---|---|---|---|---|
| 1 | 19하 | 신속이음 | 후타재 균열 | 0.2 | 0.3 | | 3.00 | m | 10 |
| 2 | 19하 | 교면포장 | 포장 망상균열 | | 45.0 | 5.0 | 225.00 | m² | 1 |
| 3 | 19하 | 방호벽 | 균열부백태 | 0.2 | 1.0 | 4.40 | m² | | 22 |

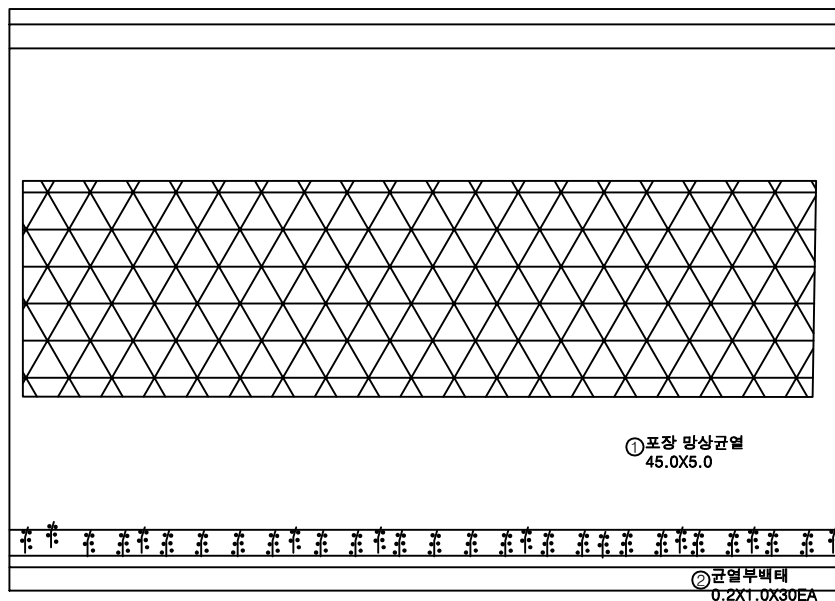
| 번호 | 구분 | 부재 | 손상내용 | 손상현황 | | | | | 비고 |
|---|---|---|---|---|---|---|---|---|---|
| 1 | 19하 | 교면포장 | 포장 망상균열 | | 45.0 | 5.0 | 225.00 | m <sup>2</sup> | 1 |
| 2 | 19하 | 방호벽 | 균열무늬테 | | 0.2 | 1.0 | 6.00 | m <sup>2</sup> | 30 |

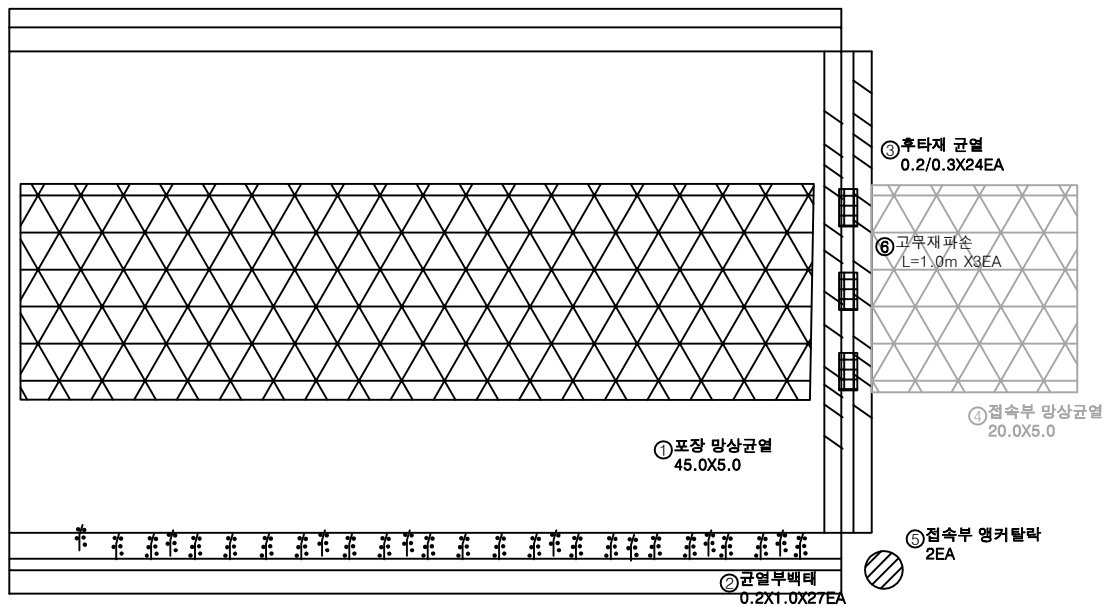
| 번호 | 구분 | 부재 | 손상내용 | 손상현황 | | | | | 비고 |
|---|---|---|---|---|---|---|---|---|---|
| 1 | 19하 | 교면포장 | 포장 망상균열 | | 45.0 | 5.0 | 225.00 | m <sup>2</sup> | 1 |
| 2 | 19하 | 방호벽 | 균열부백태 | | 0.2 | 1.0 | 5.40 | m <sup>2</sup> | 27 |
| 3 | 19하 | 신축이음 | 후타재 균열 | 0.2 | 0.3 | | 7.20 | m | 24 |
| 4 | 19하 | 교면포장 | 접속부 망상균열 | | 20.0 | 5.0 | 100.00 | m <sup>2</sup> | 1 |

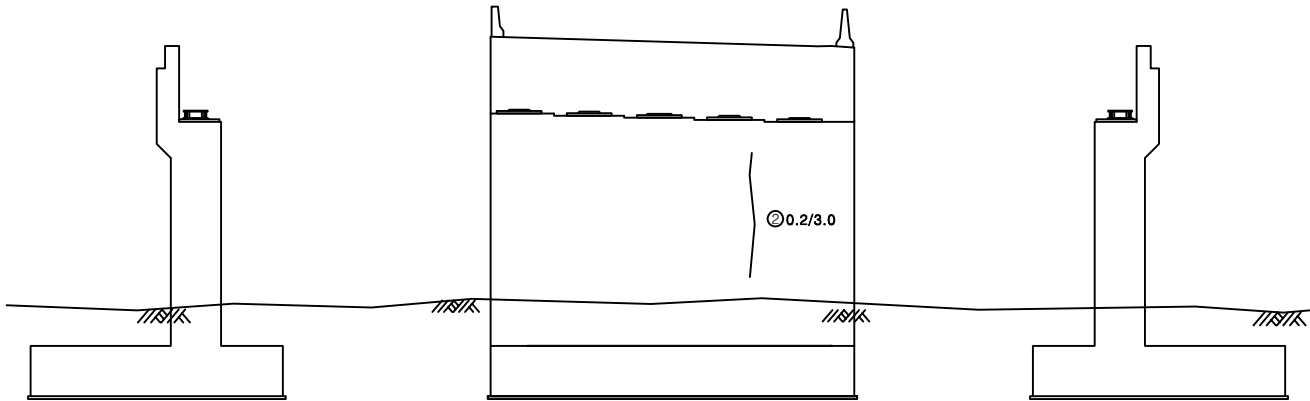
| 번호 | 구분 | 부재 | 손상내용 | 손상현황 | | | | | 비고 |
|---|---|---|---|---|---|---|---|---|---|
| 2 | 19하 | 교대 | 균열(0.3mm미만) | 0.2 | 3.0 | | 3.00 | m | 1 |
| 3 | 23하 | 교량받침 | 무수축물탈 균열 | 0.1 | 0.2 | | 0.80 | m | 4 |

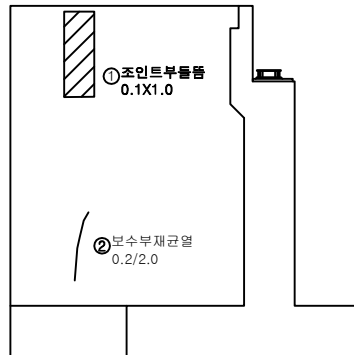
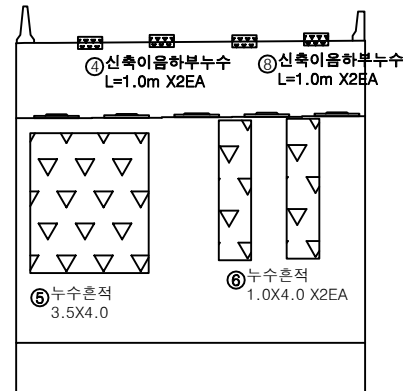
| 번호 | 구분 | 부재 | 손상내용 | 손상현황 | | | | | 비 고 |
|---|---|---|---|---|---|---|---|---|---|
| 2 | 21하 | 교대 | 보수부 재균열 | 0.2 | 2.0 | | 2.00 | m | 1 |
| 3 | 21하 | 교량받침 | plate 부식 | | | | 5.00 | EA | 5 |
| 4 | 21하 | 신축이음 | 신축이음 하부누수 | | 1.0 | | 2.00 | m | 2 |
| 5 | 21하 | 교대 | 누수흔적 | | 3.5 | 4.0 | 14.00 | m <sup>2</sup> | 1 |
| 6 | 21하 | 교대 | 누수흔적 | | 1.0 | 4.0 | 8.00 | m <sup>2</sup> | 2 |
| 7 | 23하 | 신축이음 | 신축이음 하부누수 | | 1.0 | | 2.00 | m | 2 |

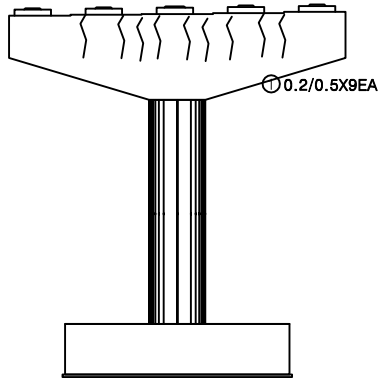
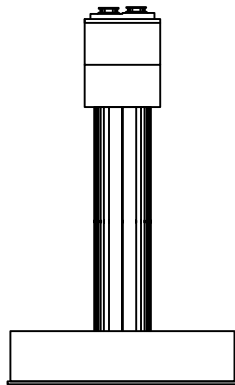
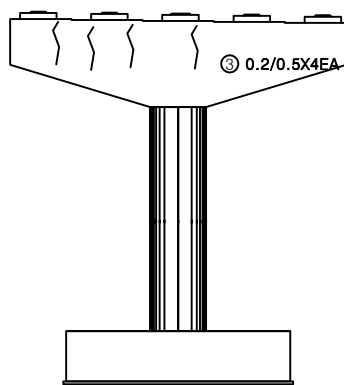
| 번호 | 구분 | 부재 | 손상내용 | 손상현황 | | | | | 비고 |
|---|---|---|---|---|---|---|---|---|---|
| 1 | 19하 | 교각 | 균열(0.3mm미만) | 0.2 | 0.5 | | 4.50 | m | 9 |
| 2 | 19하 | 교량받침 | 무수축물탈 균열 | 0.1 | 0.2 | | 0.20 | m | 1 |
| 3 | 19하 | 교각 | 균열(0.3mm미만) | 0.2 | 0.5 | | 2.00 | m | 4 |

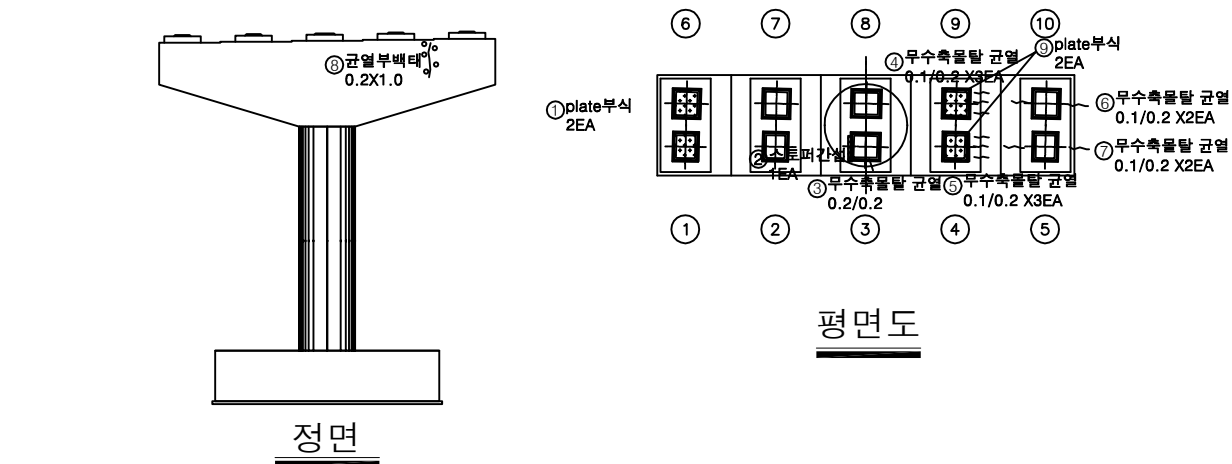
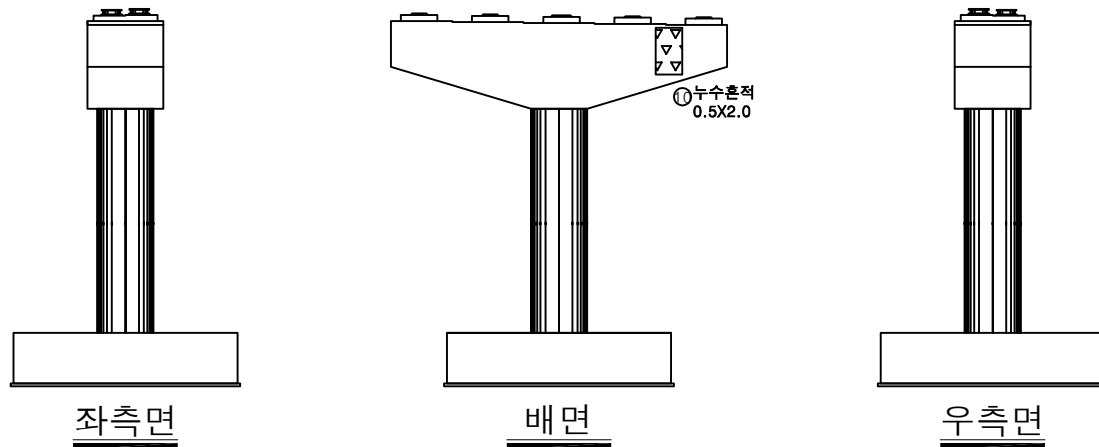
| 번호 | 구분 | 부재 | 손상내용 | 손상현황 | | | | | 비 고 |
|---|---|---|---|---|---|---|---|---|---|
| 1 | 19하 | 교량받침 | plate 부식 | | | | 2.00 | EA | 2 |
| 3 | 19하 | 교량받침 | 무수축물탈 균열 | 0.2 | 0.2 | | 0.20 | m | 1 |
| 4 | 21하 | 교량받침 | 무수축물탈 균열 | 0.1 | 0.2 | | 0.60 | m | 3 |
| 5 | 21하 | 교량받침 | 무수축물탈 균열 | 0.1 | 0.2 | | 0.60 | m | 3 |
| 6 | 21하 | 교량받침 | 무수축물탈 균열 | 0.1 | 0.2 | | 0.40 | m | 2 |
| 7 | 21하 | 교량받침 | 무수축물탈 균열 | 0.1 | 0.2 | | 0.40 | m | 2 |
| 8 | 23하 | 교각 | 균열부백태 | 0.2 | 1.0 | | 0.20 | m <sup>2</sup> | 1 |
| 9 | 23하 | 교량받침 | plate 부식 | | | | 2.00 | EA | 2 |
| 10 | 23하 | 교각 | 누수흔적 | 0.5 | 2.0 | 1.00 | m <sup>2</sup> | | 1 |

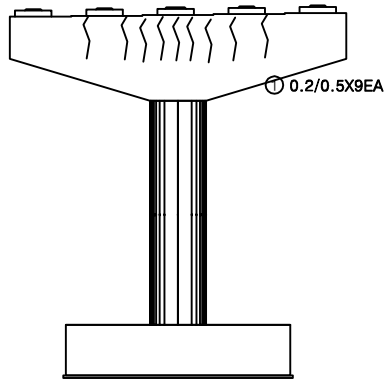
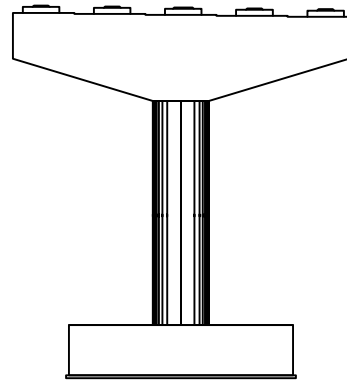
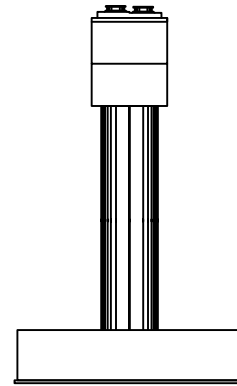
| 번호 | 구분 | 부재 | 손상내용 | 손상현황 | | | | | 비고 |
|---|---|---|---|---|---|---|---|---|---|
| 1 | 19하 | 교각 | 균열 (0.3mm미만) | 0.2 | 0.5 | | 4.50 | m | 9 |
| 2 | 19하 | 교량받침 | 받침콘크리트 망상균열 | | 0.5 | 0.5 | 0.25 | ㎡ | 1 |
| 3 | 19하 | 교량받침 | 무수축물탈 균열 | 0.1 | 0.2 | | 0.20 | m | 1 |
| 4 | 19하 | 교량받침 | 무수축물탈 균열 | 0.2 | 0.2 | | 0.40 | m | 2 |
