상주영천고속도로 2024~2025년 시설물 안전점검 용역  
(2024년 상반기 정기안전점검)

# 외 관 조 사 망 도

대성교

2024.06

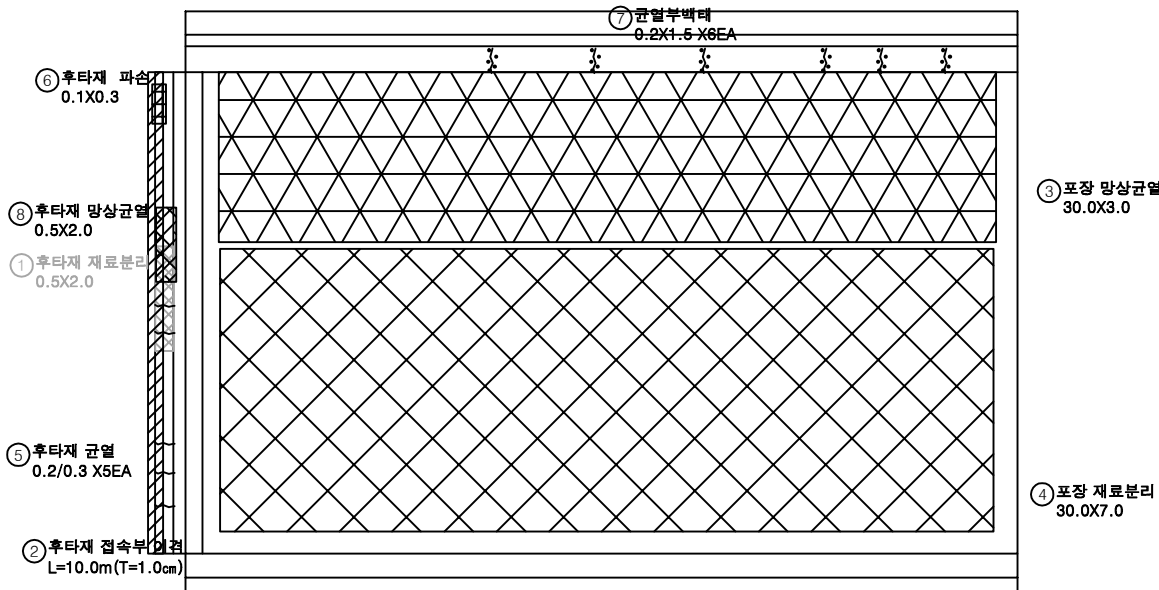
| 번호 | 구분 | 부재 | 손상내용 | 손상현황 | | | | | 비고 |
|---|---|---|---|---|---|---|---|---|---|
| 1 | 19하 | 신축이음 | 후타재 재료분리 | | 0.5 | 2.0 | 1.00 | m <sup>2</sup> | 1 |
| 2 | 19하 | 신축이음 | 후타재 접속부 이격 | | 10.0 | | 10.00 | m | 1 |
| 3 | 19하 | 교면포장 | 포장 망상균열 | | 30.0 | 3.0 | 90.00 | m <sup>2</sup> | 1 |
| 4 | 19하 | 교면포장 | 포장 재료분리 | | 30.0 | 7.0 | 210.00 | m <sup>2</sup> | 1 |
| 5 | 21하 | 신축이음 | 후타재 균열 | 0.2 | 0.3 | | 1.50 | m | 5 |
| 6 | 23상 | 신축이음 | 후타재 파손 | | 0.1 | 0.3 | 0.03 | m <sup>2</sup> | 1 |
| 7 | 23하 | 방호벽 | 균열부백태 | | 0.2 | 1.5 | 1.80 | m <sup>2</sup> | 6 |
| 8 | 23하 | 신축이음 | 후타재 망상균열 | | 0.5 | 2.0 | 1.00 | m <sup>2</sup> | 1 |

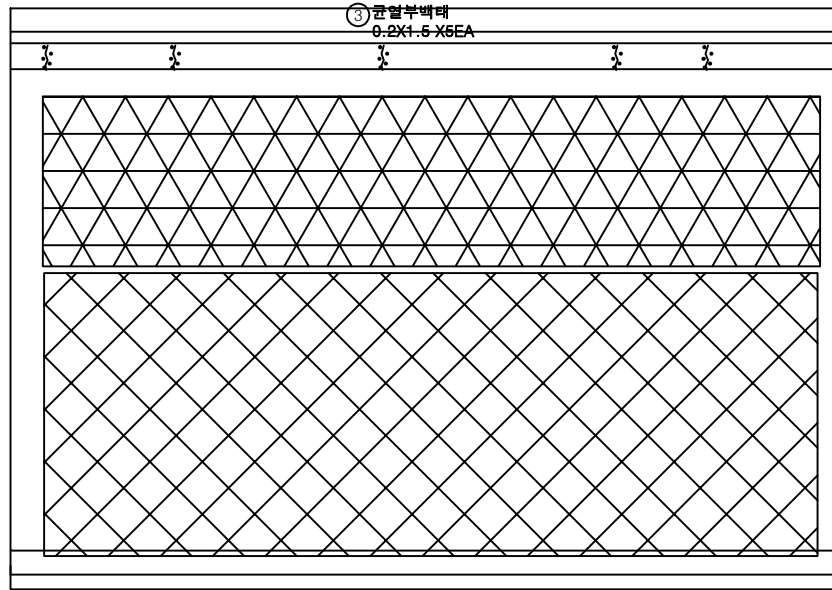
| 번호 | 구분 | 부재 | 손상내용 | 손상현황 | | | | | | 비 고 |
|---|---|---|---|---|---|---|---|---|---|---|
| 1 | 19하 | 교면포장 | 포장 망상균열 | | 30.0 | 3.0 | 90.00 | m <sup>2</sup> | 1 | |
| 2 | 19하 | 교면포장 | 포장 재료분리 | | 30.0 | 7.0 | 210.00 | m <sup>2</sup> | 1 | |
| 3 | 23하 | 방호벽 | 균열부백대 | | 0.2 | 1.5 | 1.50 | m <sup>2</sup> | 5 | |

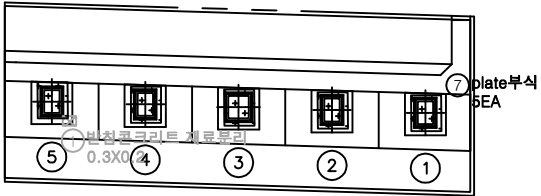
| 번호 | 구분 | 부재 | 손상내용 | 손상현황 | | | | | | 비고 |
|---|---|---|---|---|---|---|---|---|---|---|
| 2 | 19하 | 교대 | 균열(0.3mm미만) | 0.2 | 2.0 | | 2.00 | m | 1 | |
| 3 | 19하 | 교대 | 균열(0.3mm미만) | 0.2 | 2.0 | | 2.00 | m | 1 | |
| 4 | 19하 | 교대 | 누수흔적 | | 4.0 | 4.0 | 16.00 | m <sup>2</sup> | 1 | |
| 6 | 19하 | 교대 | 균열(0.3mm미만) | 0.2 | 0.5 | | 0.50 | m | 1 | |
| 7 | 21하 | 교량받침 | plate 부식 | | | | 5.00 | EA | 5 | |
| 8 | 21하 | 교대 | 균열(0.3mm미만) | 0.2 | 2.0 | | 2.00 | m | 1 | |
| 9 | 21하 | 교대 | 균열(0.3mm미만) | 0.2 | 5.0 | | 5.00 | m | 1 | |

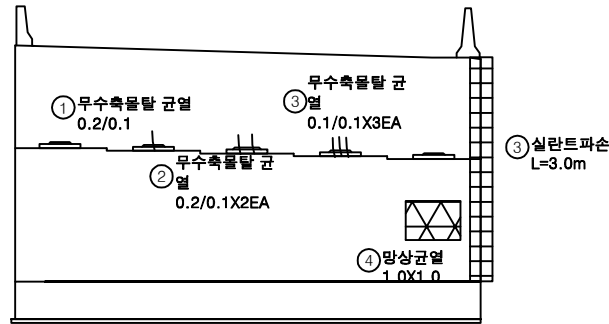
| 번호 | 구분 | 부재 | 손상내용 | 손상현황 | | | | | | 비고 |
|---|---|---|---|---|---|---|---|---|---|---|
| 1 | 19하 | 교량받침 | 무수축물탈 균열 | 0.2 | 0.1 | | 0.10 | m | 1 | |
| 2 | 19하 | 교량받침 | 무수축물탈 균열 | 0.2 | 0.1 | | 0.20 | m | 2 | |
| 3 | 19하 | 교량받침 | 무수축물탈 균열 | 0.1 | 0.1 | | 0.30 | m | 3 | |
| 5 | 19하 | 교대 | 망상균열 | | 1.0 | 1.0 | 1.00 | m | 1 | |
| 6 | 23하 | 교량받침 | plate 부식 | | | | 3.00 | EA | 3 | |

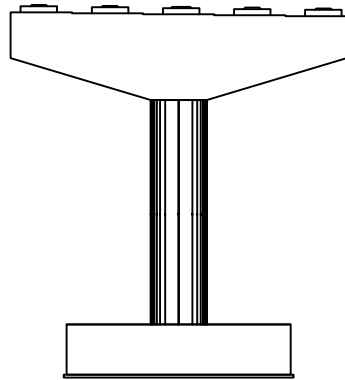
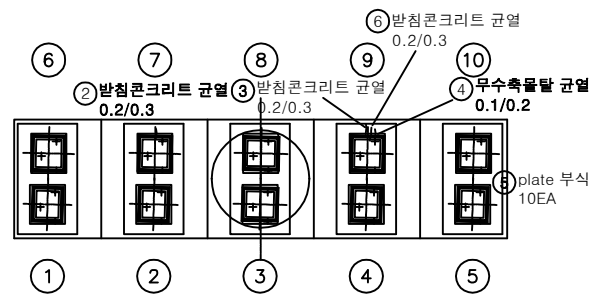
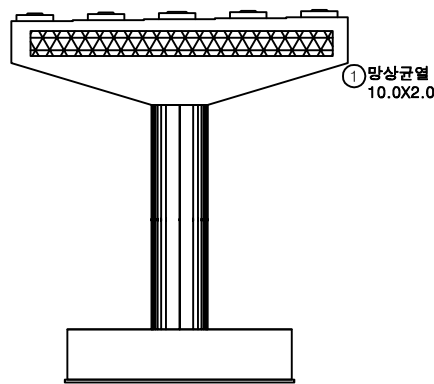
| 번호 | 구분 | 부재 | 손상내용 | 손상현황 | | | | | 비 고 |
|---|---|---|---|---|---|---|---|---|---|
| 1 | 21하 | 교각 | 망상균열 | | 10.0 | 2.0 | 20.00 | m <sup>2</sup> | 1 |
| 2 | 21하 | 교량받침 | 발침콘크리트 균열 | 0.2 | 0.3 | | 0.30 | m | 1 |
| 3 | 21하 | 교량받침 | 발침콘크리트 균열 | 0.2 | 0.3 | | 0.30 | m | 1 |
| 4 | 21하 | 교량받침 | 무수축물탈 균열 | 0.1 | 0.2 | | 0.20 | m | 1 |
| 5 | 23하 | 교량받침 | plate 부식 | | | | 10.00 | EA | 10 |
| 6 | 23하 | 교량받침 | 발침콘크리트 균열 | 0.2 | 0.3 | | 0.30 | m | 1 |

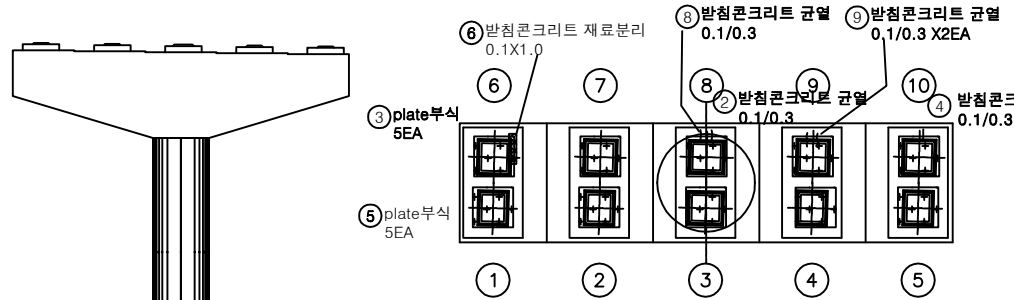
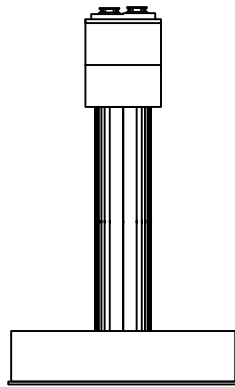
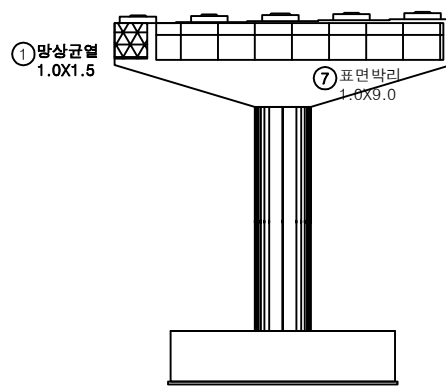
| 번호 | 구분 | 부재 | 손상내용 | 손상현황 | | | | | 비고 |
|---|---|---|---|---|---|---|---|---|---|
| 1 | 19하 | 교각 | 망상균열 | | 1.0 | 1.5 | 1.50 | m <sup>2</sup> | 1 |
| 2 | 19하 | 교량받침 | 받침콘크리트 균열 | 0.1 | 0.3 | | 0.30 | m | 1 |
| 3 | 19하 | 교량받침 | plate 부식 | | | | 5.00 | EA | 5 |
| 4 | 19하 | 교량받침 | 받침콘크리트 균열 | 0.1 | 0.3 | | 0.30 | m | 1 |
| 5 | 21하 | 교량받침 | plate 부식 | | | | 5.00 | EA | 5 |
| 8 | 23하 | 교량받침 | 받침콘크리트 균열 | 0.1 | 0.3 | | 0.30 | m | 1 |
| 9 | 23하 | 교량받침 | 받침콘크리트 균열 | 0.1 | 0.3 | | 0.60 | m | 2 |

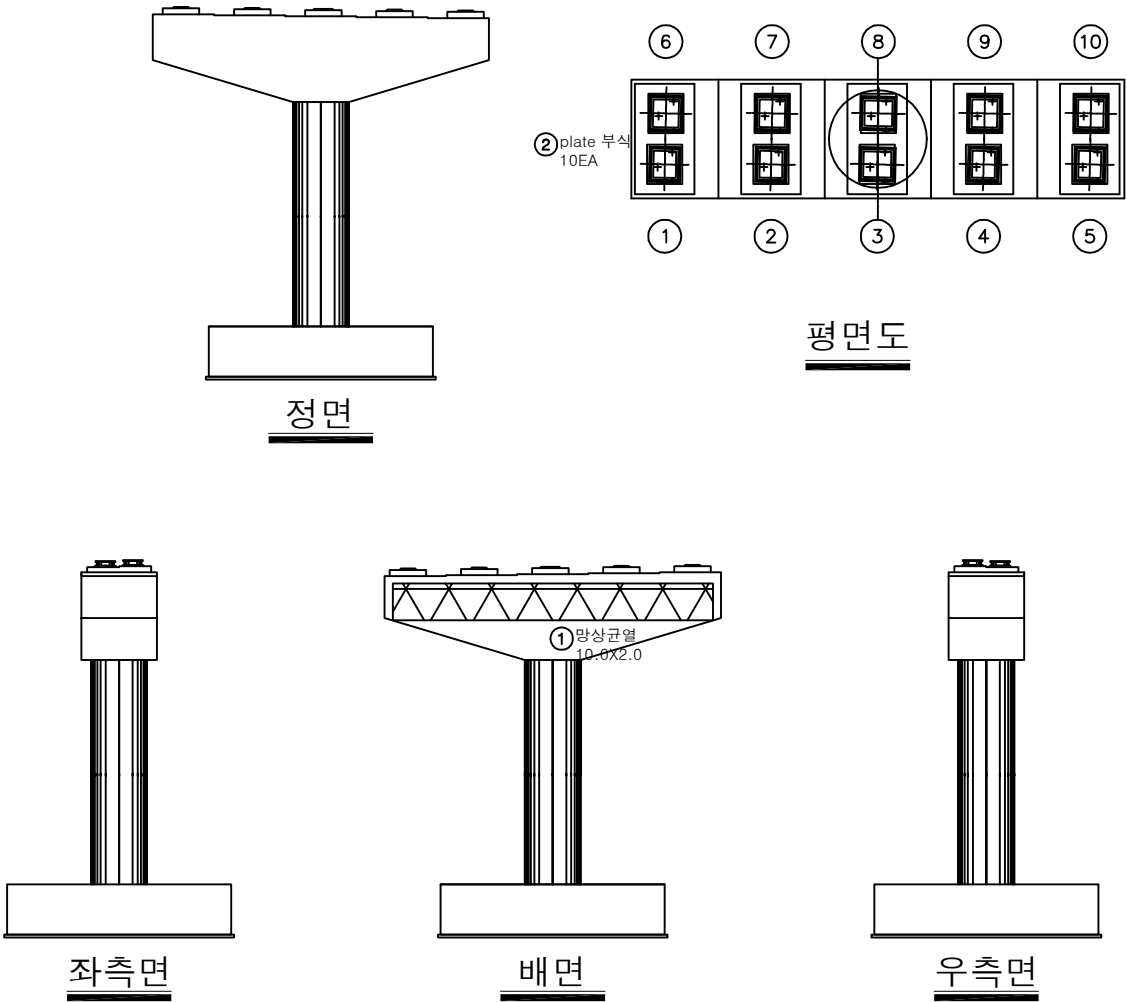
| 번호 | 구분 | 부재 | 손상내용 | 손상현황 | | | | | | 비고 |
|---|---|---|---|---|---|---|---|---|---|---|
| 1 | 23하 | 교각 | 망상균열 | | 10.0 | 2.0 | 20.00 | m <sup>2</sup> | 1 | |
| 2 | 23하 | 교량받침 | plate 부식 | | | | 10.00 | EA | 10 | |

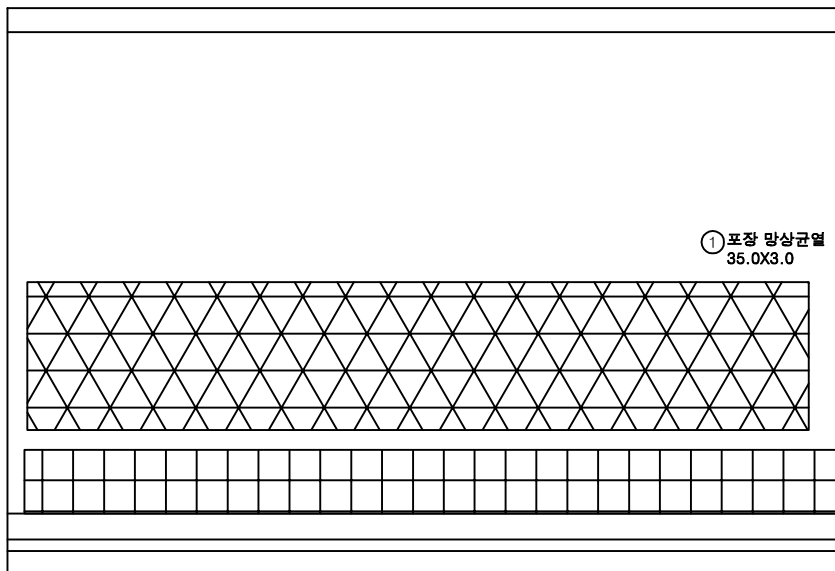
① 포장 망상균열  
35.0X3.0

⑧ 포장 표면박리  
35.0X1.5

| 번호 | 구분 | 부재 | 손상내용 | 손상현황 | | | | | 비 고 |
|---|---|---|---|---|---|---|---|---|---|
| 1 | 19하 | 교면포장 | 포장 망상균열 | | 35.0 | 3.0 | 105.00 | m <sup>2</sup> | 1 |

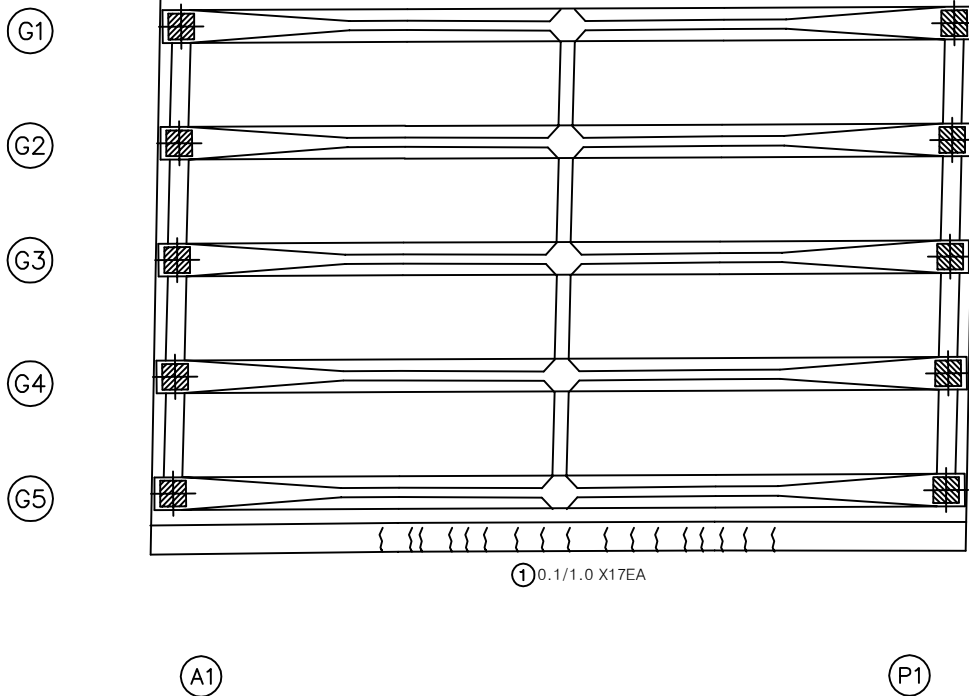
| 번호 | 구분 | 부재 | 손상내용 | 손상현황 | | | | | | 비고 |
|---|---|---|---|---|---|---|---|---|---|---|
| 1 | 21하 | 바닥판 | 균열(0.3mm미만) | 0.1 | 1.0 | | 17.00 | m | 17 | |

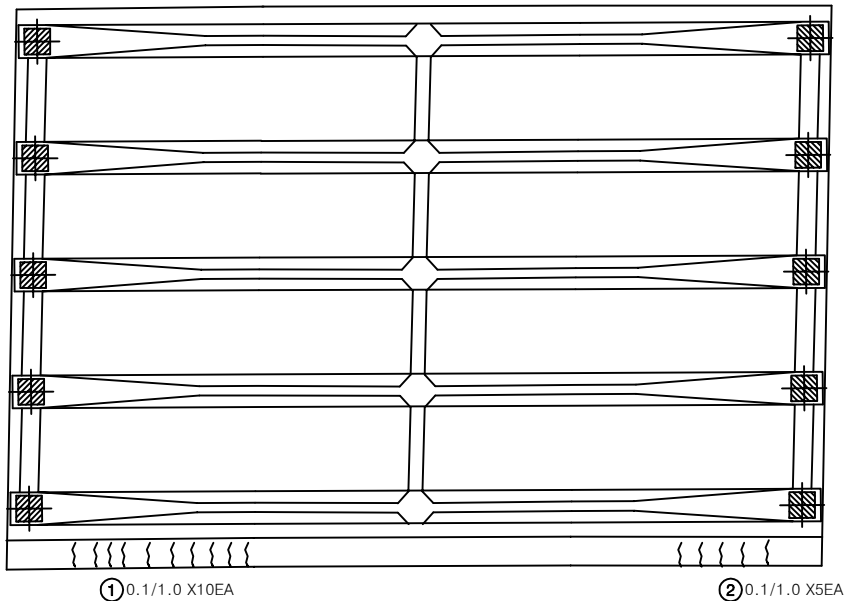
① 0.1/1.0 X10EA

② 0.1/1.0 X5EA

| 번호 | 구분 | 부재 | 손상내용 | 손상현황 | | | | | | 비고 |
|---|---|---|---|---|---|---|---|---|---|---|
| 1 | 21하 | 바닥판 | 균열(0.3mm미만) | 0.1 | 1.0 | | 10.00 | m | 10 | |
| 2 | 21하 | 바닥판 | 균열(0.3mm미만) | 0.1 | 1.0 | | 5.00 | m | 5 | |

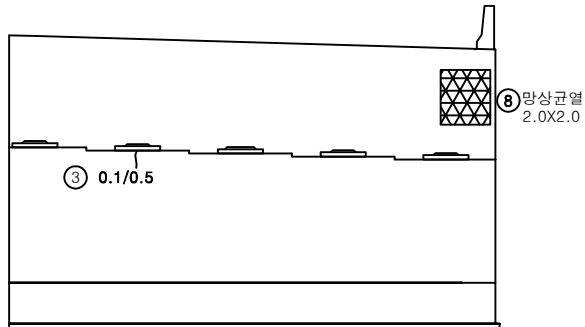
| 번호 | 구분 | 부재 | 손상내용 | 손상현황 | | | | | | 비고 |
|---|---|---|---|---|---|---|---|---|---|---|
| 2 | 19하 | 교량받침 | 받침물탈 균열 | 0.2 | 0.1 | | 0.10 | m | 1 | |
| 3 | 19하 | 교대 | 균열(0.3mm미만) | 0.1 | 0.5 | | 0.50 | m | 1 | |
| 4 | 23하 | 교량받침 | plate 부식 | | | | 3.00 | EA | 3 | |
| 5 | 23하 | 교량받침 | 무수축물탈 균열 | 0.2 | 0.3 | | 1.20 | m | 4 | |
| 6 | 23하 | 교량받침 | 무수축물탈 균열 | 0.2 | 0.3 | | 0.30 | m | 1 | |
| 7 | 23하 | 교량받침 | 무수축물탈 균열 | 0.2 | 0.3 | | 1.80 | m | 6 | |
| 8 | 23하 | 교대 | 망상균열 | | 2.0 | 2.0 | 4.00 | m <sup>2</sup> | 1 | |

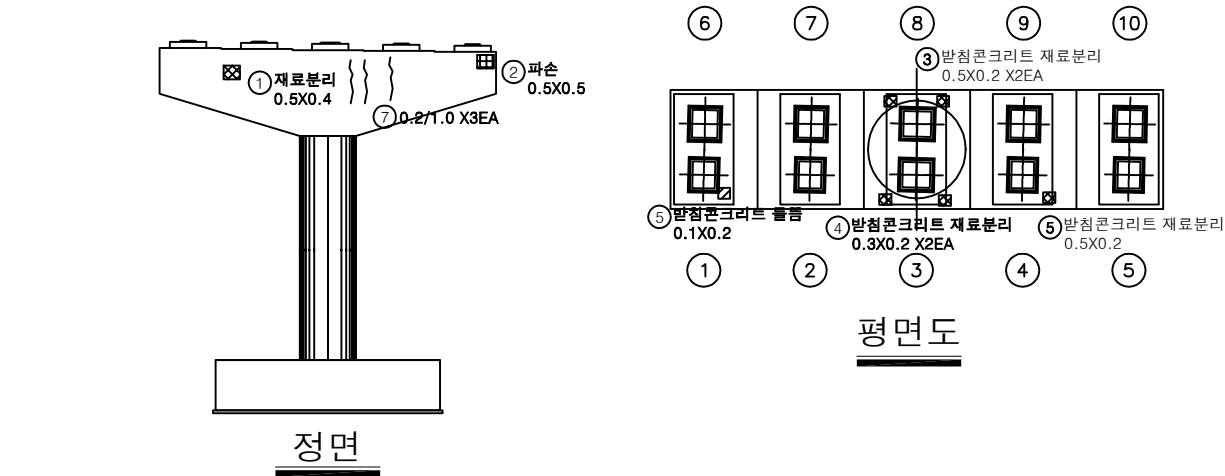
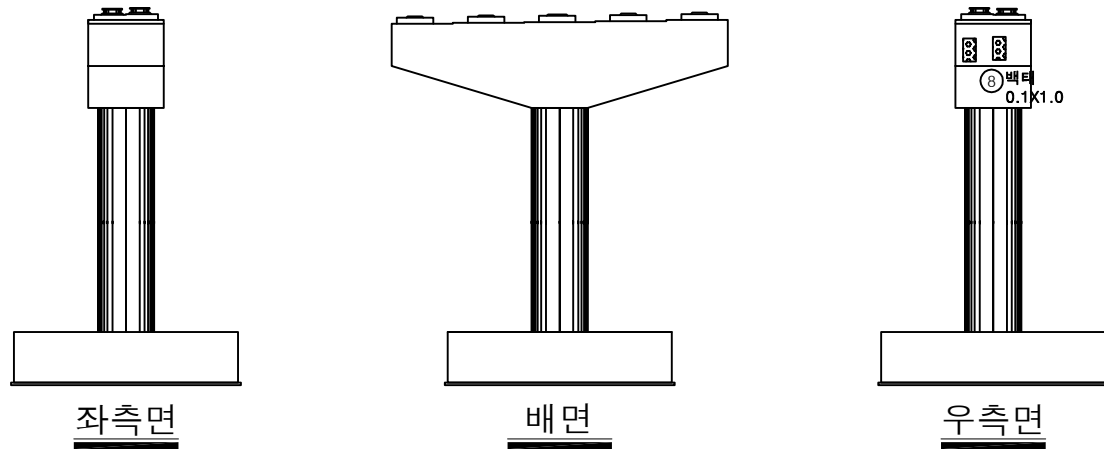
| 번호 | 구분 | 부재 | 손상내용 | 손상현황 | | | | | 비고 |
|---|---|---|---|---|---|---|---|---|---|
| 7 | 23하 | 교각 | 균열(0.3mm미만) | 0.2 | 1.0 | | 3.00 | m | 3 |

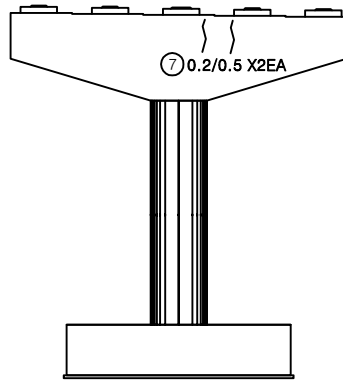
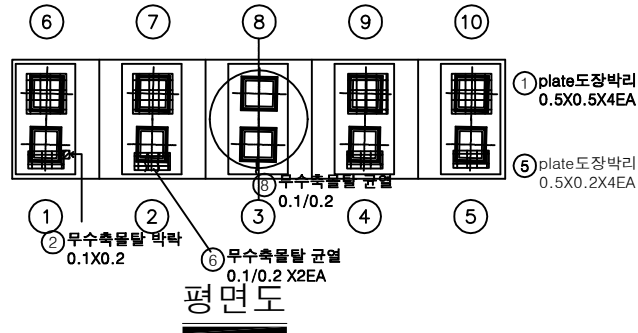
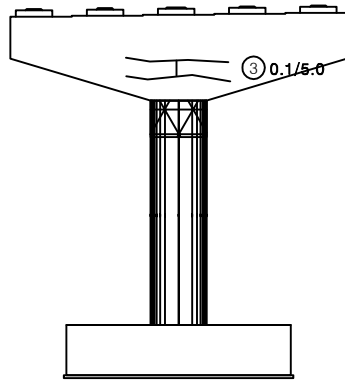
| 번호 | 구분 | 부재 | 손상내용 | 손상현황 | | | | | 비고 |
|---|---|---|---|---|---|---|---|---|---|
| 3 | 19하 | 교각 | 균열(0.3mm미만) | 0.1 | 5.0 | | 5.00 | m | 1 |
| 4 | 19하 | 교각 | 망상균열 | | 5.0 | 1.0 | 5.00 | m <sup>2</sup> | 1 |
| 6 | 23하 | 교량받침 | 무수축물탈 균열 | 0.1 | 0.2 | | 0.40 | m | 2 |
| 7 | 23하 | 교각 | 균열(0.3mm미만) | 0.2 | 0.5 | | 1.00 | m | 2 |
| 8 | 23하 | 교량받침 | 무수축물탈 균열 | 0.1 | 0.2 | | 0.20 | m | 1 |

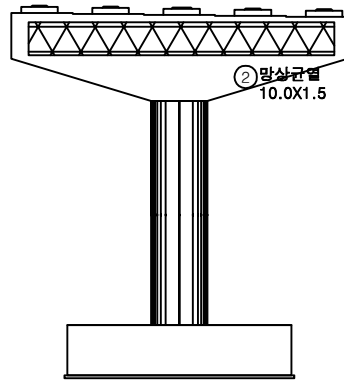
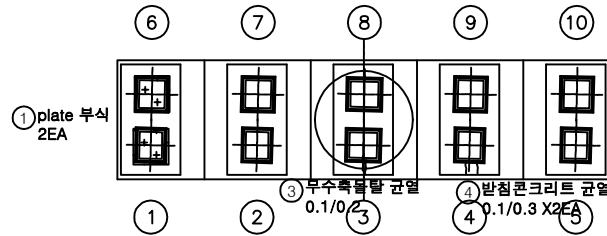
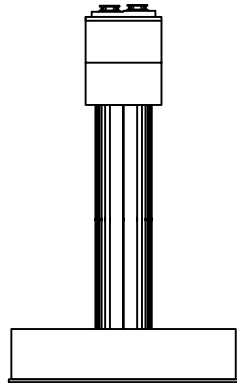
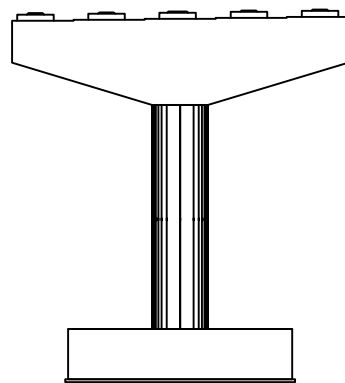
| 번호 | 구분 | 부재 | 손상내용 | 손상현황 | | | | | 비 고 |
|---|---|---|---|---|---|---|---|---|---|
| 1 | 23하 | 교량받침 | plate 부식 | | | | 2.00 | EA | 2 |
| 2 | 23하 | 교각 | 망상균열 | | 10.0 | 1.5 | 15.00 | m | 1 |
| 3 | 23하 | 교량받침 | 무수축물탈 균열 | 0.1 | 0.2 | | 0.20 | m | 1 |
| 4 | 23하 | 교량받침 | 받침콘크리트 균열 | 0.1 | 0.3 | | 0.60 | m | 2 |
