상주영천고속도로 2024~2025년 시설물 안전점검 용역  
(2024년 상반기 정기안전점검)

# 외 관 조 사 망 도

내포교

2024.06

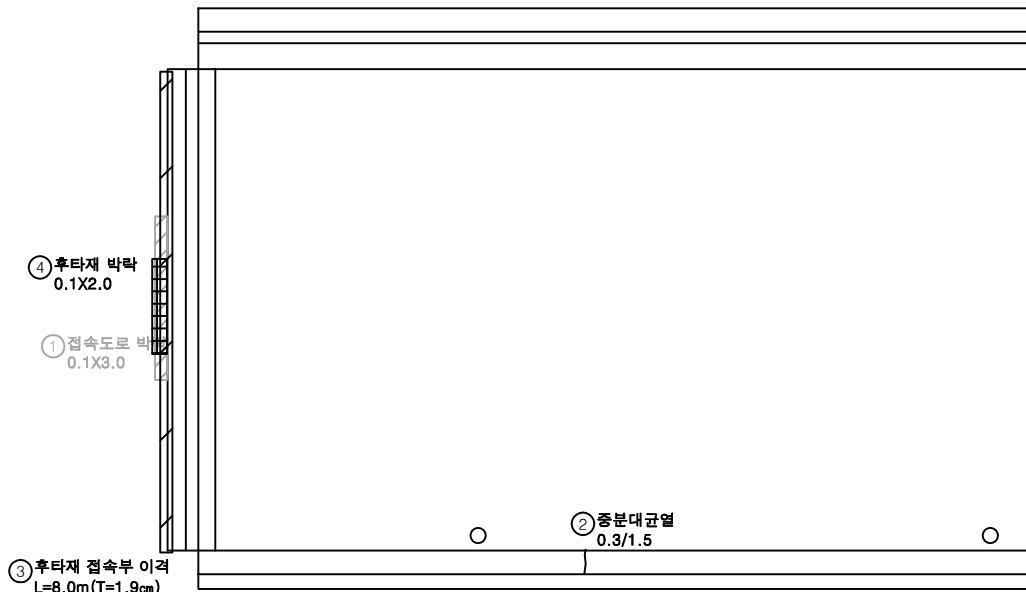
| 도면번호 | 01 |

| 번호 | 구분 | 부재 | 손상내용 | 손상현황 | | | | | | 비고 |
|---|---|---|---|---|---|---|---|---|---|---|
| 1 | 19하 | 교면포장 | 접속도로 박락 | | 0.1 | 3.0 | 0.30 | m <sup>2</sup> | 1 | 21하 보강 |
| 2 | 19하 | 중분대 | 중분대 균열 | 0.3 | 1.5 | | 1.50 | m | 1 | |
| 3 | 23하 | 교면포장 | 후타재 접속부 이격 | | 8.0 | | 8.00 | m | 1 | |
| 4 | 23하 | 신속이음 | 후타재 박락 | | 0.1 | 2.0 | 0.20 | m <sup>2</sup> | 1 | |

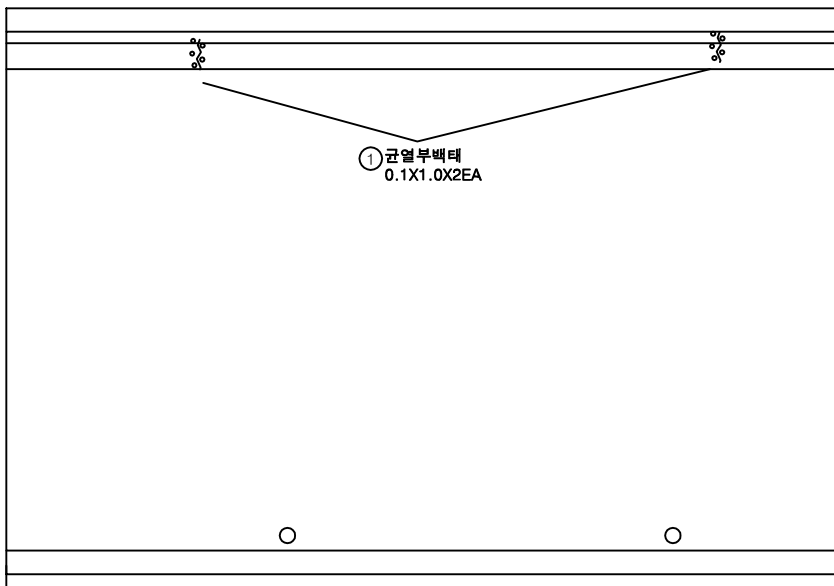
발 주 처  
상주영천고속도로(주)용역명  
상주영천고속도로 2024~2026년 시설물 안전점검 용역  
(2024년 상반기 정기안전점검)점 검 기 관  
(주)영성엔지니어링도면번호  
02

| 번호 | 구분 | 부재 | 손상내용 | 손상현황 | | | | | | 비 고 |
|---|---|---|---|---|---|---|---|---|---|---|
| 1 | 19하 | 방호벽 | 균열부백태 | | 0.1 | 1.0 | 0.20 | m <sup>2</sup> | 2 | |

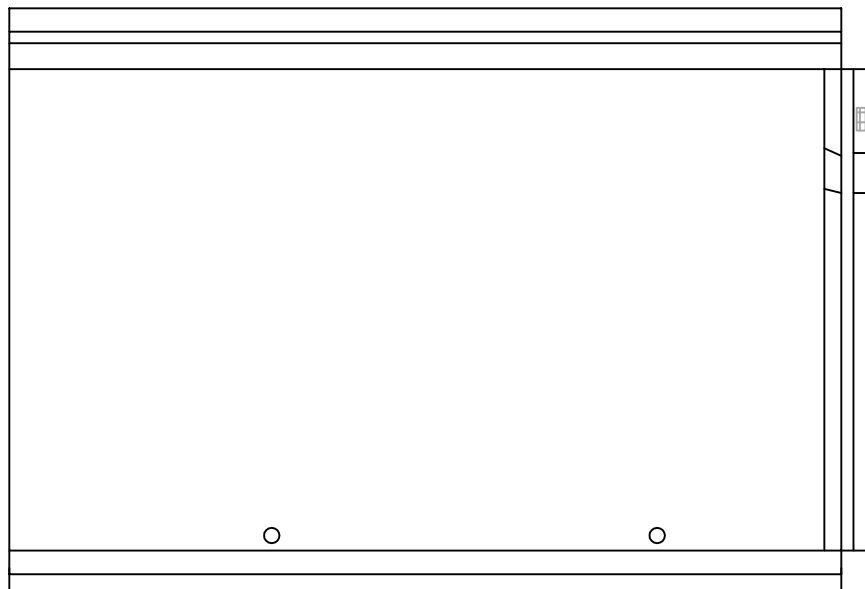
| 도면번호 | 04 |

③ 접속도로 파손  
0.2X2.0

② 후타재 파손  
0.1X0.2

① 후타재 균열  
0.1/0.3X4EA

| 번호 | 구분 | 부재 | 손상내용 | 손상현황 | | | | | | 비 고 |
|---|---|---|---|---|---|---|---|---|---|---|
| 1 | 19하 | 신축이음 | 후타재 균열 | 0.1 | 0.3 | | 1.20 | m | 4 | |
| 2 | 19하 | 신축이음 | 후타재 파손 | | 0.1 | 0.2 | 0.02 | m <sup>2</sup> | 1 | 23상보수 |
| 3 | 23하 | 교면포장 | 접속도로 파손 | | 0.2 | 2.0 | 0.40 | m <sup>2</sup> | 1 | |

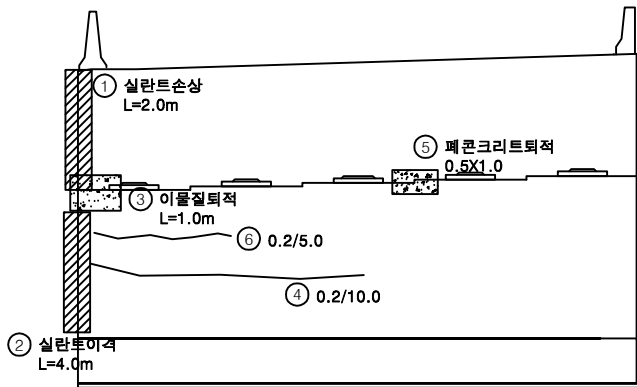
정면

| 번호 | 구분 | 부재 | 손상내용 | 손상현황 | | | | | 비고 |
|---|---|---|---|---|---|---|---|---|---|
| 1 | 19하 | 교대 | 실란트 손상 | | 2.0 | | 2.00 | m | 1 |
| 4 | 19하 | 교대 | 균열 (0.3mm 미만) | 0.2 | 10.0 | | 10.00 | m | 1 |
| 6 | 23하 | 교대 | 균열 (0.3mm 미만) | 0.2 | 5.0 | | 5.00 | m | 1 |

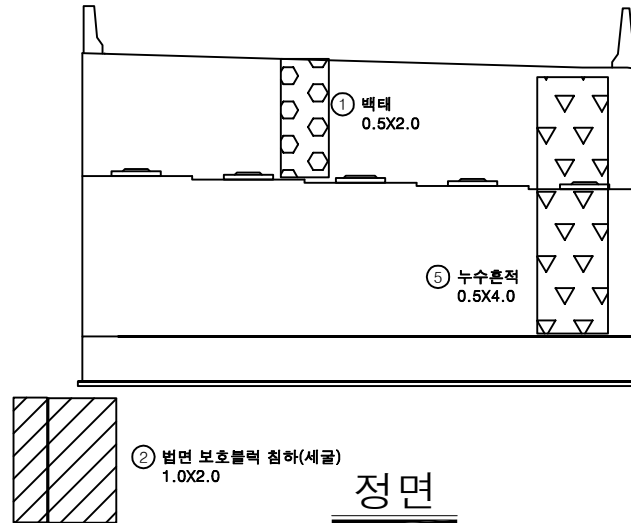
정면

| 번호 | 구분 | 부재 | 손상내용 | 손상현황 | | | | | 비고 |
|---|---|---|---|---|---|---|---|---|---|
| 5 | 23하 | 교대 | 누수흔적 | | 0.5 | 4.0 | 2.00 | m <sup>2</sup> | 1 |

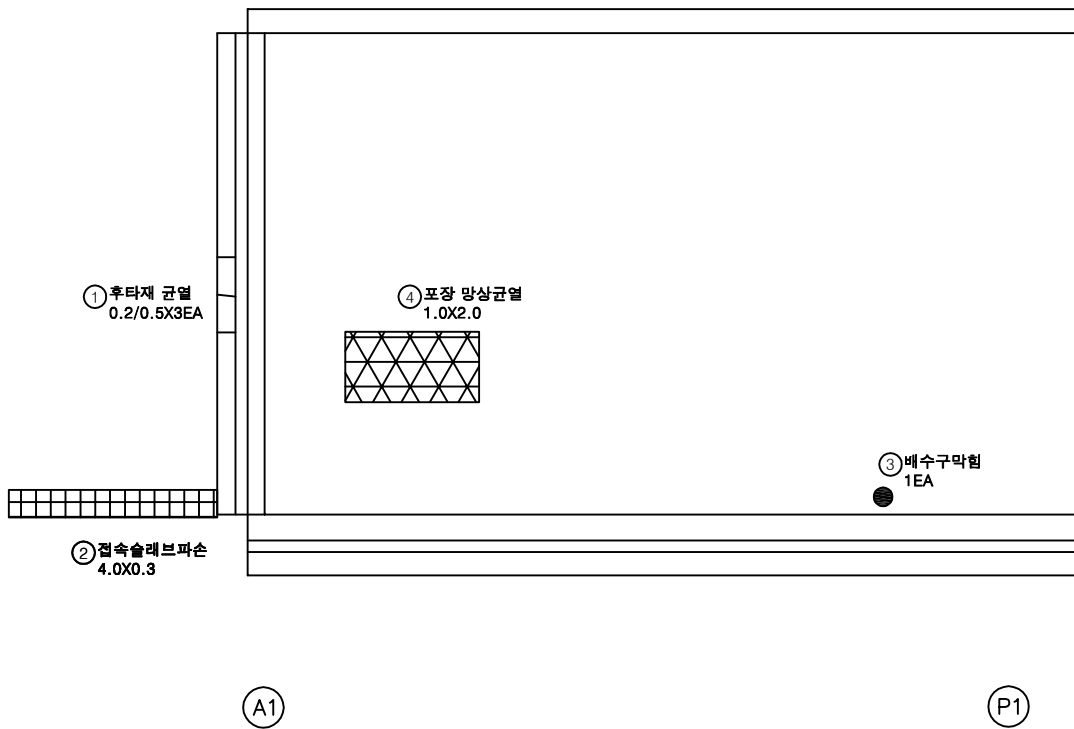
| 번호 | 구분 | 부재 | 손상내용 | 손상현황 | | | | | | 비고 |
|---|---|---|---|---|---|---|---|---|---|---|
| 1 | 19하 | 신축이음 | 후타재 균열 | 0.2 | 0.5 | | 1.50 | m | 3 | |
| 4 | 23하 | 교면포장 | 포장 망상균열 | | 1.0 | 2.0 | 2.00 | m² | 1 | |

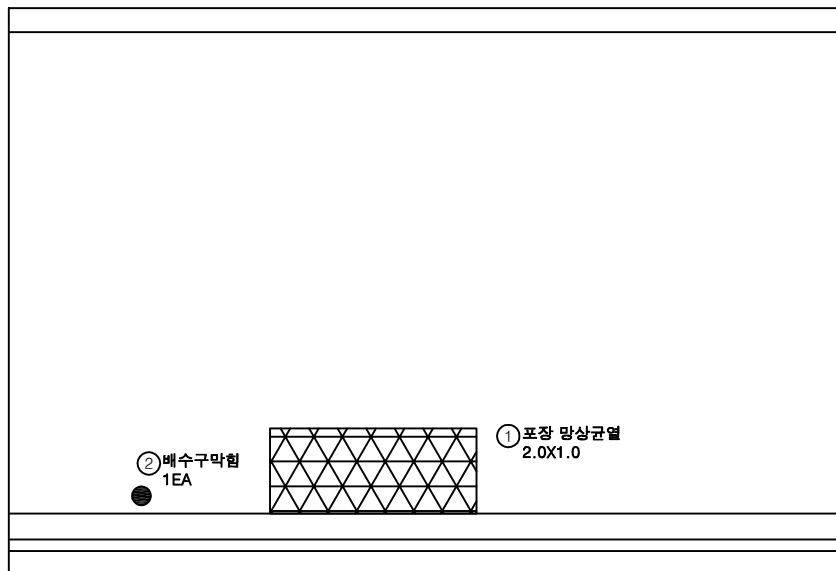
| 번호 | 구분 | 부재 | 손상내용 | 손상현황 | | | | | | 비고 |
|---|---|---|---|---|---|---|---|---|---|---|
| 1 | 19하 | 교면포장 | 포장 망상균열 | | 2.0 | 1.0 | 2.00 | m <sup>2</sup> | 1 | |

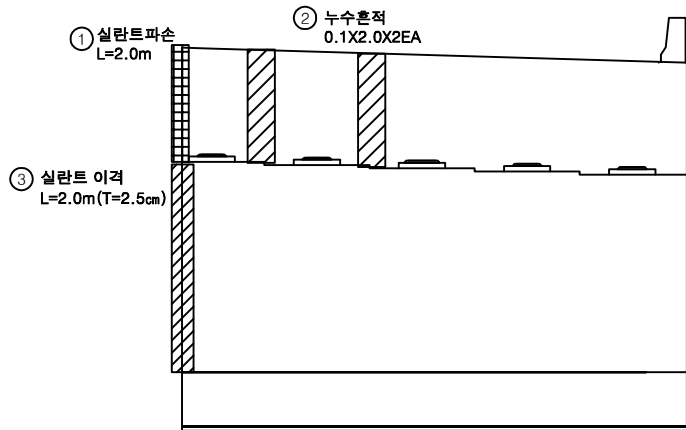
정면

| 번호 | 구분 | 부재 | 손상내용 | 손상현황 | | | | | 비고 |
|---|---|---|---|---|---|---|---|---|---|
| 2 | 19하 | 교대 | 누수흔적 | | 0.1 | 2.0 | 0.40 | m² | 2 |

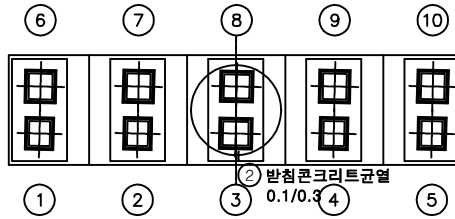
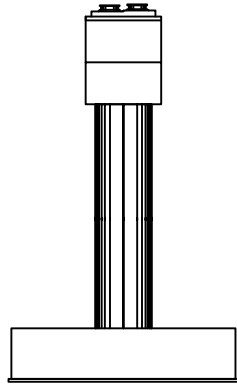
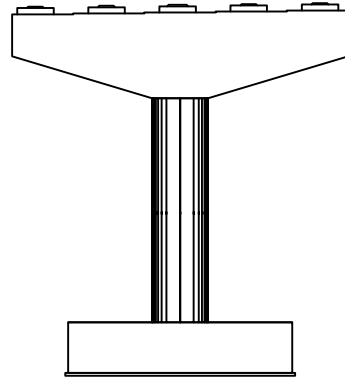
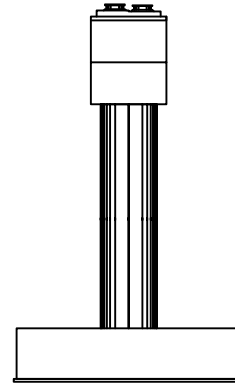
ID : 내포교 교각 P2 (영천방향)

| 번호 | 구분 | 부재 | 손상내용 | 손상현황 | | | | | 비고 |
|---|---|---|---|---|---|---|---|---|---|
| 1 | 21하 | 교각 | 균열(0.3mm미만) | 0.2 | 2.0 | | 10.00 | m | 5 |
| 2 | 21하 | 교량받침 | 받침콘크리트 균열 | 0.1 | 0.3 | | 0.30 | m | 1 |
| 3 | 23하 | 교각 | 망상균열 | | 2.0 | 2.0 | 4.00 | m <sup>2</sup> | 1 |
