상주영천고속도로 2024~2025년 시설물 안전점검 용역  
(2024년 상반기 정기안전점검)

# 외 관 조 사 망 도

반정교

2024.06

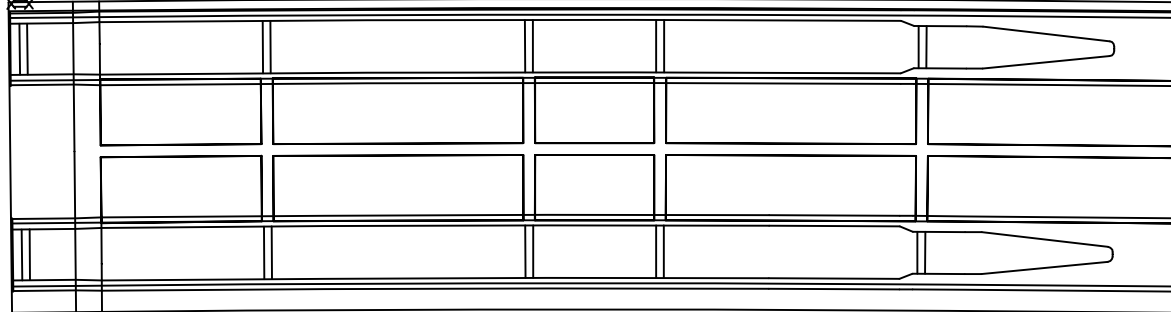
① 박락 및 철근노출  
0.3X0.5

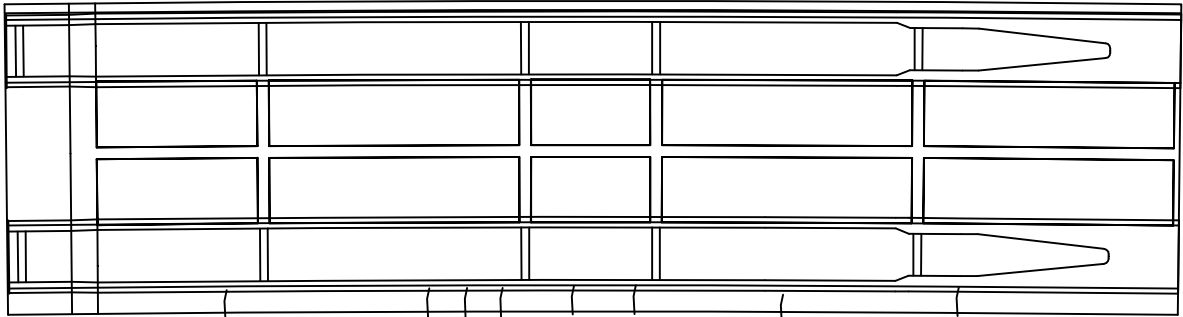
| 번호 | 구분 | 부재 | 손상내용 | 손상현황 | | | | | | 비고 |
|---|---|---|---|---|---|---|---|---|---|---|
| 1 | 19하 | 바닥판 | 균열(0.3mm미만) | 0.1 | 0.5 | | 4.00 | m | 8 | |

① 0.1/0.5 X8EA

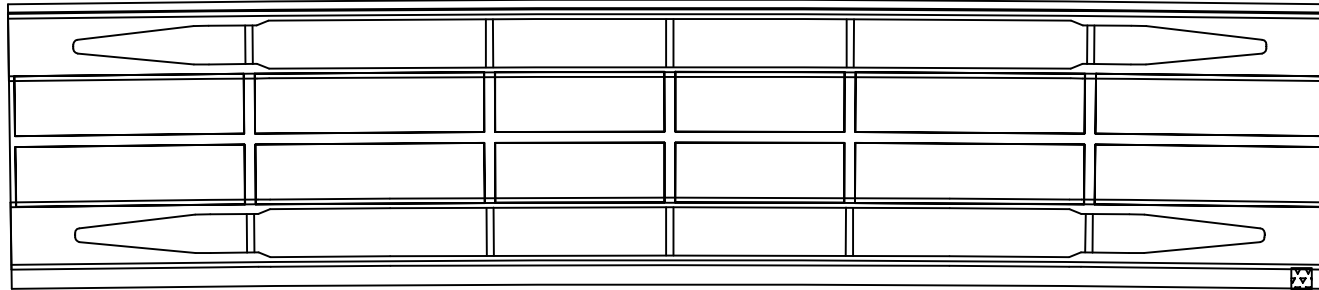
① 배수관 누수  
1EA
