상주영천고속도로 2024~2025년 시설물 안전점검 용역  
(2024년 상반기 정기안전점검)

# 외 관 조 사 망 도

영천 JCT R-A교

2024.06

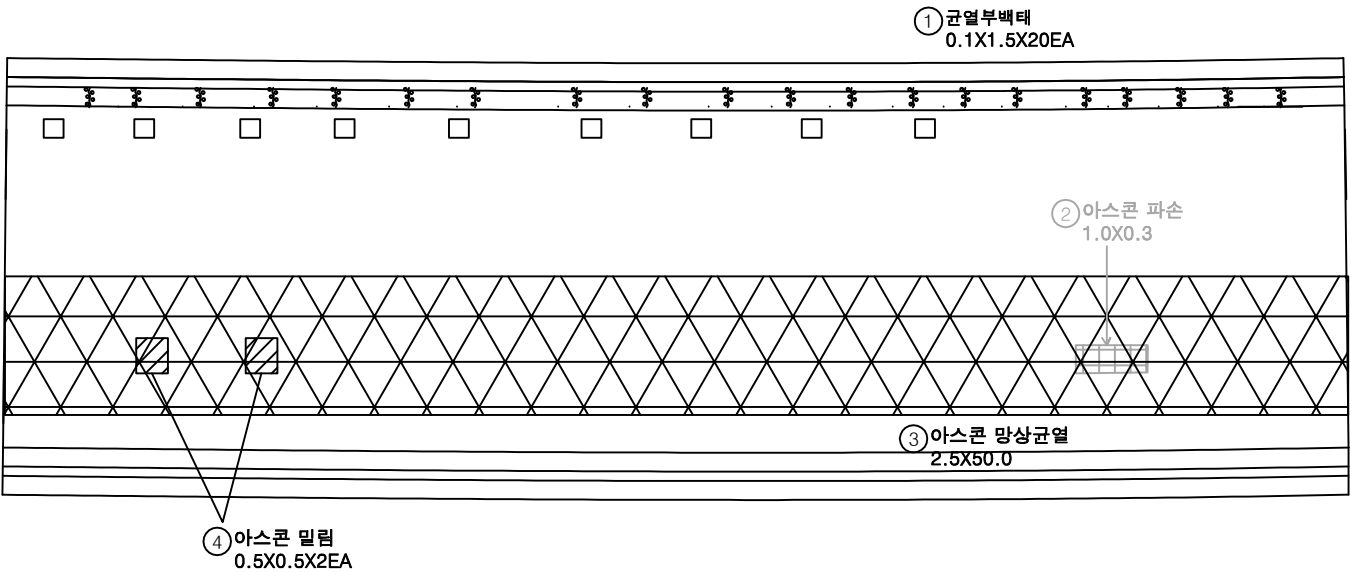
| 번호 | 구분 | 부재 | 손상내용 | 손상현황 | | | | | 비고 |
|---|---|---|---|---|---|---|---|---|---|
| 1 | 19하 | 방호벽 | 균열부백태 | | 0.1 | 1.5 | 3.00 | m <sup>2</sup> | 20 |
| 2 | 20상 | 교면포장 | 아스콘 파손 | | 1.0 | 0.3 | 0.30 | m <sup>2</sup> | 1 |
| 3 | 20상 | 교면포장 | 아스콘 망상균열 | | 50.0 | 2.5 | 125.00 | m <sup>2</sup> | 1 |
| 4 | 20상 | 교면포장 | 아스콘 밀림 | | 0.5 | 0.5 | 0.50 | m <sup>2</sup> | 2 |

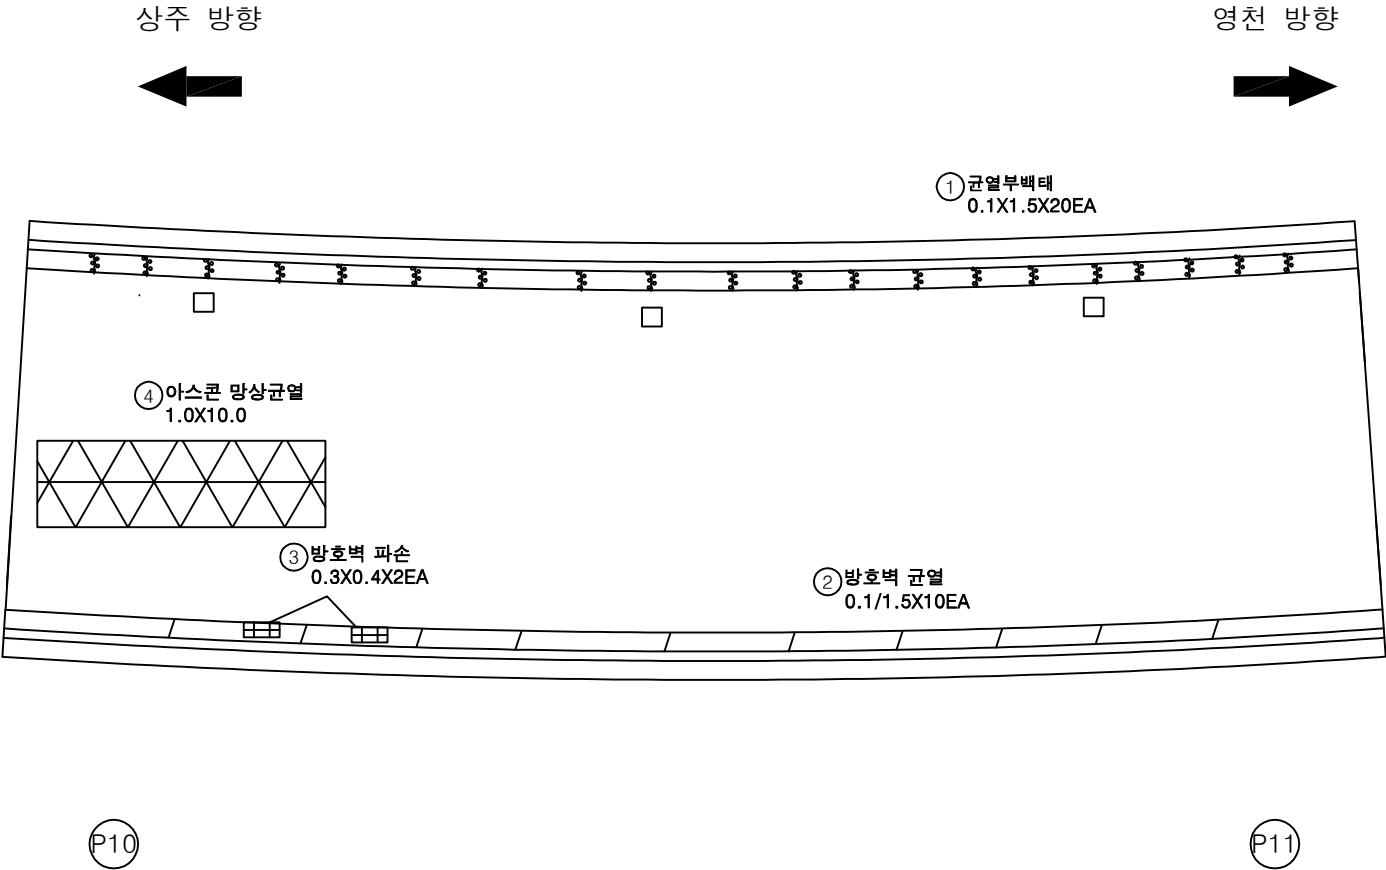
04

| 번호 | 구분 | 부재 | 손상내용 | 손상현황 | | | | | 비 고 |
|---|---|---|---|---|---|---|---|---|---|
| 1 | 19하 | 방호벽 | 균열부백태 | | 0.1 | 1.5 | 3.00 | m <sup>2</sup> | 20 |
| 2 | 19하 | 방호벽 | 방호벽 균열 | 0.1 | 1.5 | | 15.00 | m | 10 |
| 3 | 20상 | 방호벽 | 방호벽 파손 | | 0.3 | 0.4 | 0.24 | m <sup>2</sup> | 2 |
| 4 | 21하 | 교면포장 | 아스콘 망상균열 | | 1.0 | 10.0 | 10.00 | m <sup>2</sup> | 1 |

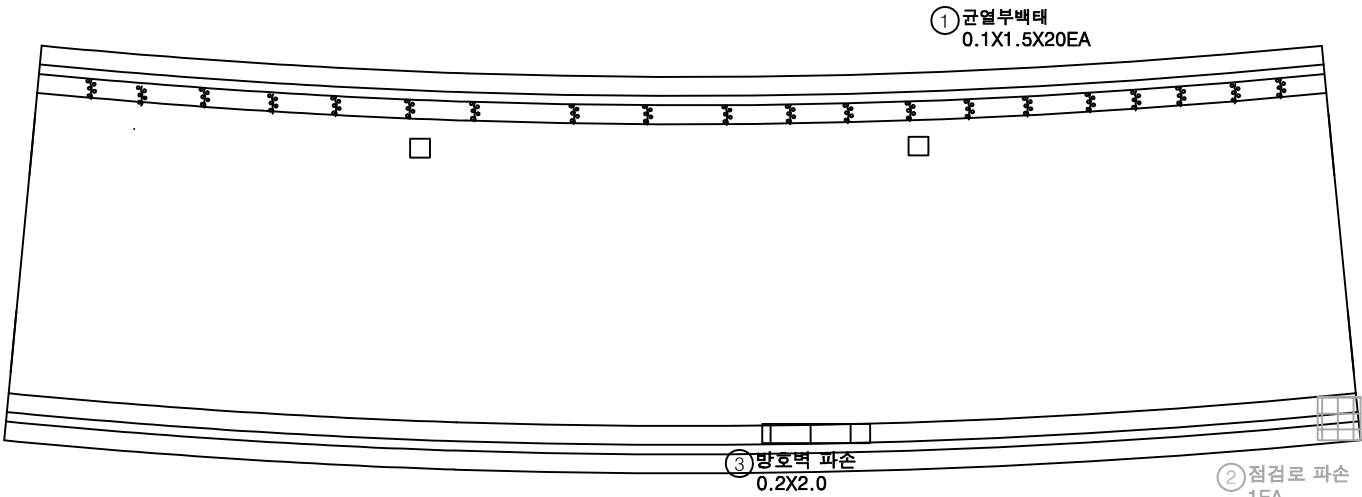
| 번호 | 구분 | 부재 | 손상내용 | 손상현황 | | | | | 비 고 |
|---|---|---|---|---|---|---|---|---|---|
| 1 | 19하 | 방호벽 | 균열부백태 | | 0.1 | 1.5 | 3.00 | m <sup>2</sup> | 20 |
| 2 | 19하 | 점검시설 | 점검로 파손 | | | | 1.00 | EA | 1 |
| 3 | 23하 | 방호벽 | 방호벽 파손 | | 0.2 | 2.0 | 0.40 | m <sup>2</sup> | 1 |

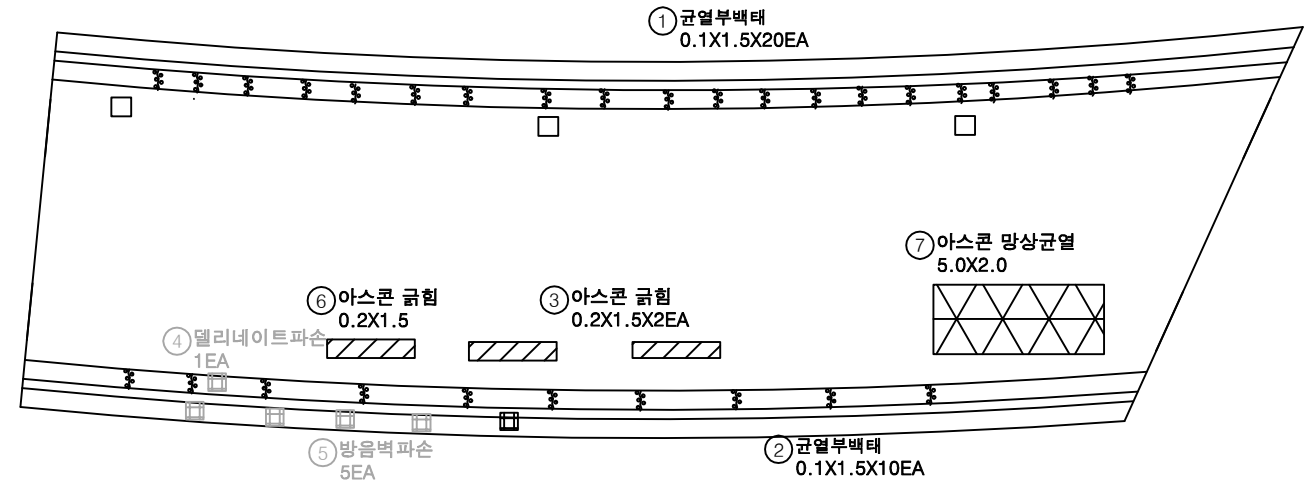
| 번호 | 구분 | 부재 | 손상내용 | 손상현황 | | | | | 비 고 |
|---|---|---|---|---|---|---|---|---|---|
| 1 | 19하 | 방호벽 | 균열부백태 | | 0.1 | 1.5 | 3.00 | m <sup>2</sup> | 20 |
| 2 | 19하 | 방호벽 | 균열부백태 | | 0.1 | 1.5 | 1.50 | m <sup>2</sup> | 10 |
| 3 | 20상 | 교면포장 | 아스콘 긁힘 | | 0.2 | 1.5 | 0.60 | m <sup>2</sup> | 2 |
| 4 | 20상 | 방호벽 | 델리네이트 파손 | | | | 1.00 | EA | 1<br>20하 보수 |
| 5 | 20상 | 방호벽 | 방음벽 파손 | | | | 5.00 | EA | 5<br>20하 보수 |
| 6 | 21하 | 교면포장 | 아스콘 긁힘 | | 0.2 | 1.5 | 0.30 | m <sup>2</sup> | 1 |
| 7 | 23하 | 교면포장 | 아스콘 망상균열 | | 5.0 | 2.0 | 10.00 | m <sup>2</sup> | 1 |

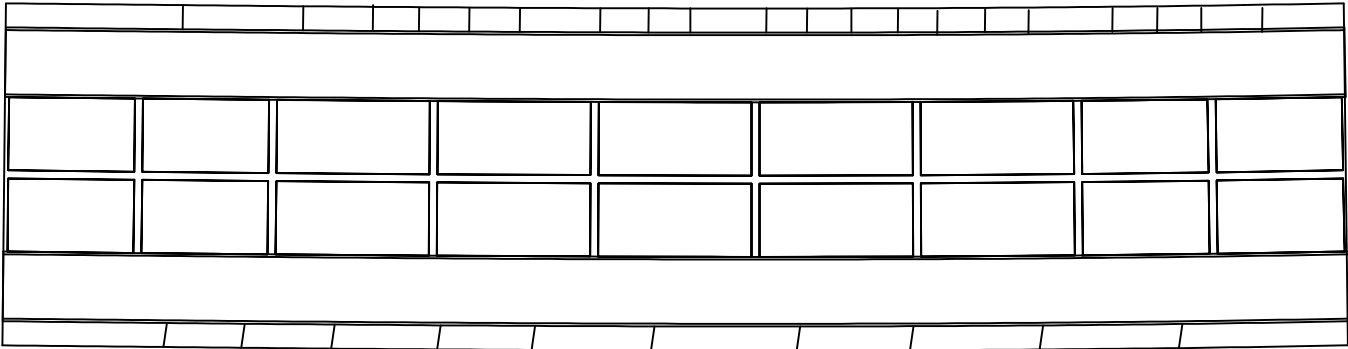
| 번호 | 구분 | 부재 | 손상내용 | 손상현황 | | | | | | 비고 |
|---|---|---|---|---|---|---|---|---|---|---|
| 1 | 19하 | 바닥판 | 균열(0.3mm미만) | 0.1 | 0.5 | | 10.00 | m | 20 | |
| 2 | 19하 | 바닥판 | 균열(0.3mm미만) | 0.1 | 0.5 | | 5.00 | m | 10 | |

① 0.1/0.5X20EA

① 0.1/0.5X10EA

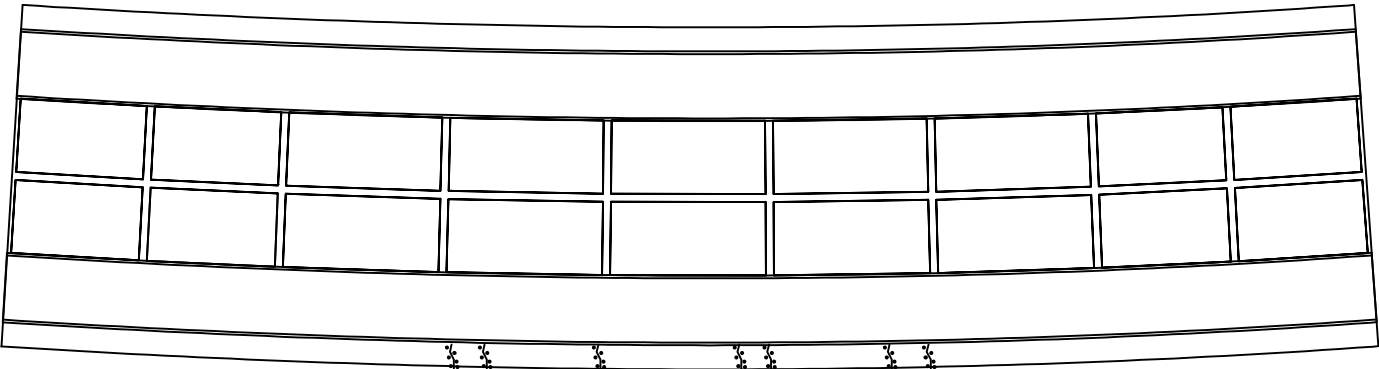
① 균열부백테  
0.1X1.0 X7EA

| 번호 | 구분 | 부재 | 손상내용 | 손상현황 | | | | | | 비고 |
|---|---|---|---|---|---|---|---|---|---|---|
| 1 | 21하 | 바닥판 | 균열부백테 | | 0.1 | 1.0 | 0.70 | m <sup>2</sup> | 7 | |

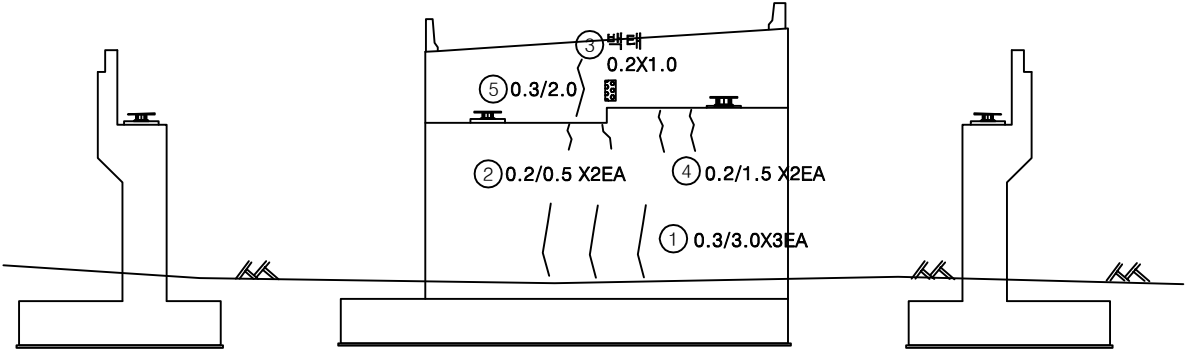
| 번호 | 구분 | 부재 | 손상내용 | 손상현황 | | | | | | 비고 |
|---|---|---|---|---|---|---|---|---|---|---|
| 1 | 19하 | 교대 | 균열(0.3mm이상) | 0.3 | 3.0 | | 9.00 | m | 3 | |
| 2 | 21하 | 교대 | 균열(0.3mm미만) | 0.2 | 0.5 | | 1.00 | m | 2 | |
| 4 | 21하 | 교대 | 균열(0.3mm미만) | 0.2 | 1.5 | | 3.00 | m | 2 | |
| 5 | 23하 | 교대 | 균열(0.3mm이상) | 0.3 | 2.0 | | 2.00 | m | 1 | |
