상주영천고속도로 2024~2025년 시설물 안전점검 용역  
(2024년 상반기 정기안전점검)

# 외 관 조 사 망 도

영천 JCT R-B교

2024.06

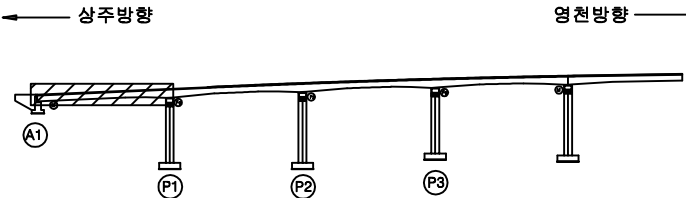
| 도면번호 | 01 |

| 번호 | 구분 | 부재 | 손상내용 | 손상현황 | | | | | | 비고 |
|---|---|---|---|---|---|---|---|---|---|---|
| 1 | 19하 | 신축이음 | 후타재 균열 | 0.2 | 0.5 | | 3.00 | m | 6 | |
| 2 | 21하 | 방호벽 | 방호벽 균열 | 0.2 | 1.5 | | 13.50 | m | 9 | |

① 후타재 균열  
0.2/0.5X6EA

② 방호벽 균열  
0.2/1.5 X9EA

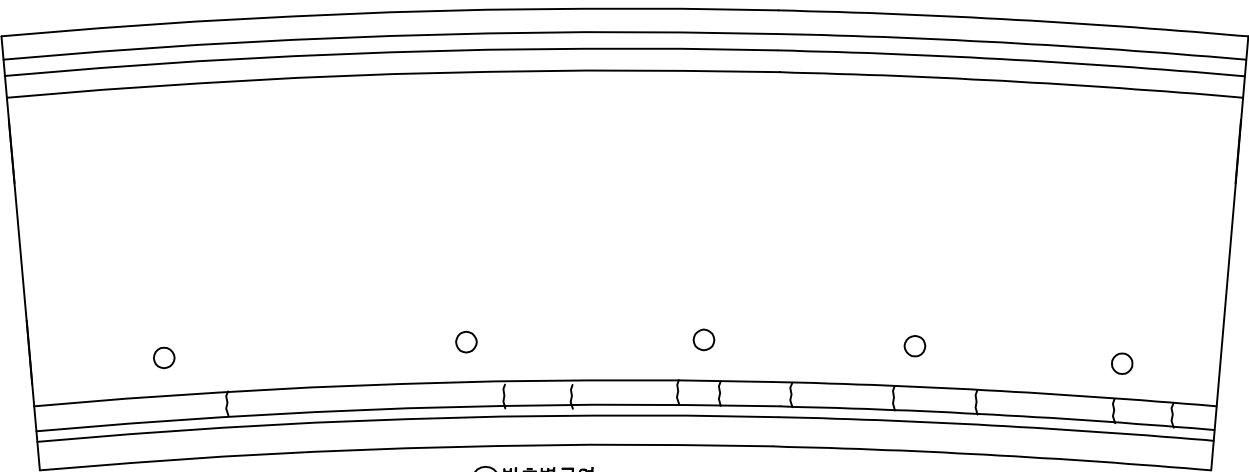
| 도면번호 | 03 |

| 번호 | 구분 | 부재 | 손상내용 | 손상현황 | | | | | | 비고 |
|---|---|---|---|---|---|---|---|---|---|---|
| 1 | 21하 | 방호벽 | 방호벽 균열 | 0.2 | 1.5 | | 15.00 | m | 10 | |

① 방호벽균열  
0.2/1.5 X10EA

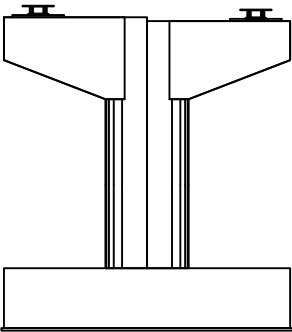
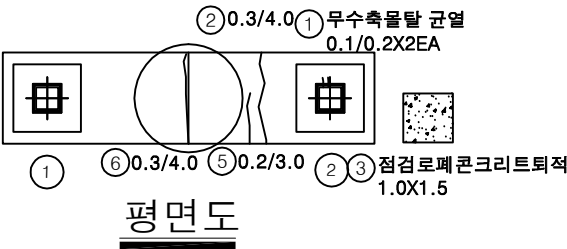
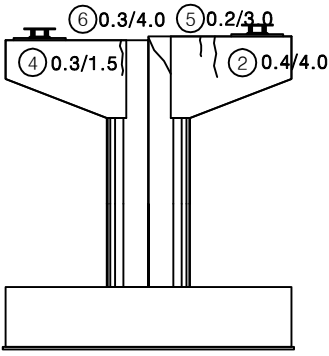
| 번호 | 구분 | 부재 | 손상내용 | 손상현황 | | | | | 비고 |
|---|---|---|---|---|---|---|---|---|---|
| 1 | 19하 | 교량받침 | 무수축물탈 균열 | 0.1 | 0.2 | | 0.40 | m | 2 |
| 2 | 19하 | 교각 | 균열(0.3mm이상) | 0.4 | 4.0 | | 4.00 | m | 1 |
| 4 | 19하 | 교각 | 균열(0.3mm이상) | 0.3 | 1.5 | | 1.50 | m | 1 |
| 5 | 21하 | 교각 | 균열(0.3mm미만) | 0.2 | 3.0 | | 3.00 | m | 1 |
| 6 | 21하 | 교각 | 균열(0.3mm이상) | 0.3 | 4.0 | | 4.00 | m | 1 |

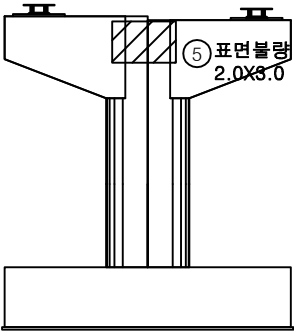
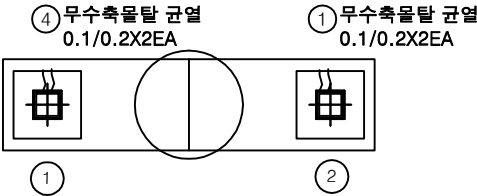
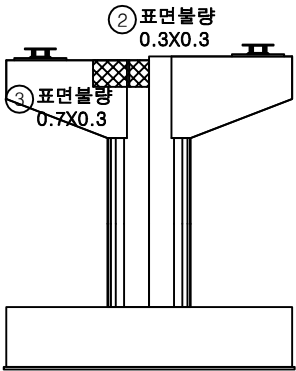
| 번호 | 구분 | 부재 | 손상내용 | 손상현황 | | | | | | 비고 |
|---|---|---|---|---|---|---|---|---|---|---|
| 1 | 19하 | 교량받침 | 무수축물탈 균열 | 0.1 | 0.2 | | 0.40 | m | 2 | |
| 4 | 21하 | 교량받침 | 무수축물탈 균열 | 0.1 | 0.2 | | 0.40 | m | 2 | |

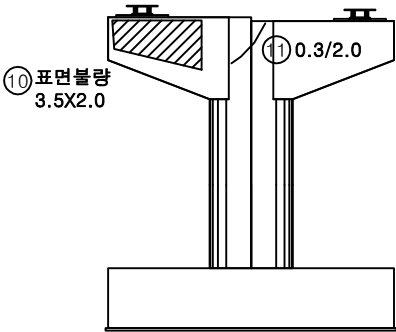
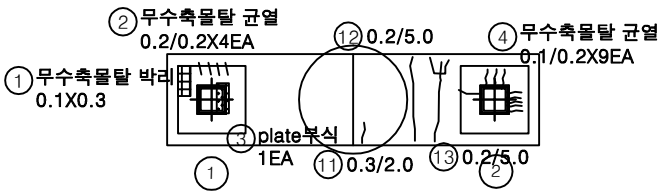
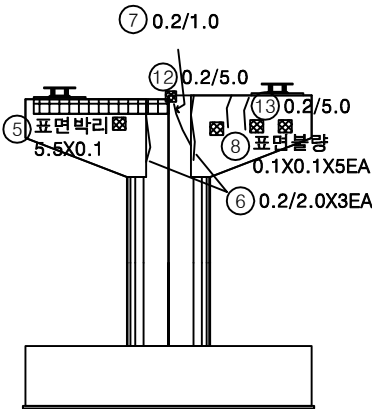
| 번호 | 구분 | 부재 | 손상내용 | 손상현황 | | | | | 비고 |
|---|---|---|---|---|---|---|---|---|---|
| 2 | 19하 | 교량받침 | 무수축물탈 균열 | 0.2 | 0.2 | | 0.80 | m | 4 |
| 3 | 19하 | 교량받침 | plate 부식 | | | | 1.00 | EA | 1 |
| 4 | 19하 | 교량받침 | 무수축물탈 균열 | 0.1 | 0.2 | | 1.80 | m | 9 |
| 6 | 19하 | 교각 | 균열(0.3mm미만) | 0.2 | 2.0 | | 6.00 | m | 3 |
| 7 | 19하 | 교각 | 균열(0.3mm미만) | 0.2 | 1.0 | | 1.00 | m | 1 |
| 11 | 21하 | 교각 | 균열(0.3mm이상) | 0.3 | 2.0 | | 2.00 | m | 1 |
| 12 | 21하 | 교각 | 균열(0.3mm미만) | 0.2 | 5.0 | | 5.00 | m | 1 |
| 13 | 21하 | 교각 | 균열(0.3mm미만) | 0.2 | 5.0 | | 5.00 | m | 1 |
