상주영천고속도로 2024~2025년 시설물 안전점검 용역  
(2024년 상반기 정기안전점검)

# 외 관 조 사 망 도

낙동JCT교

2024.06

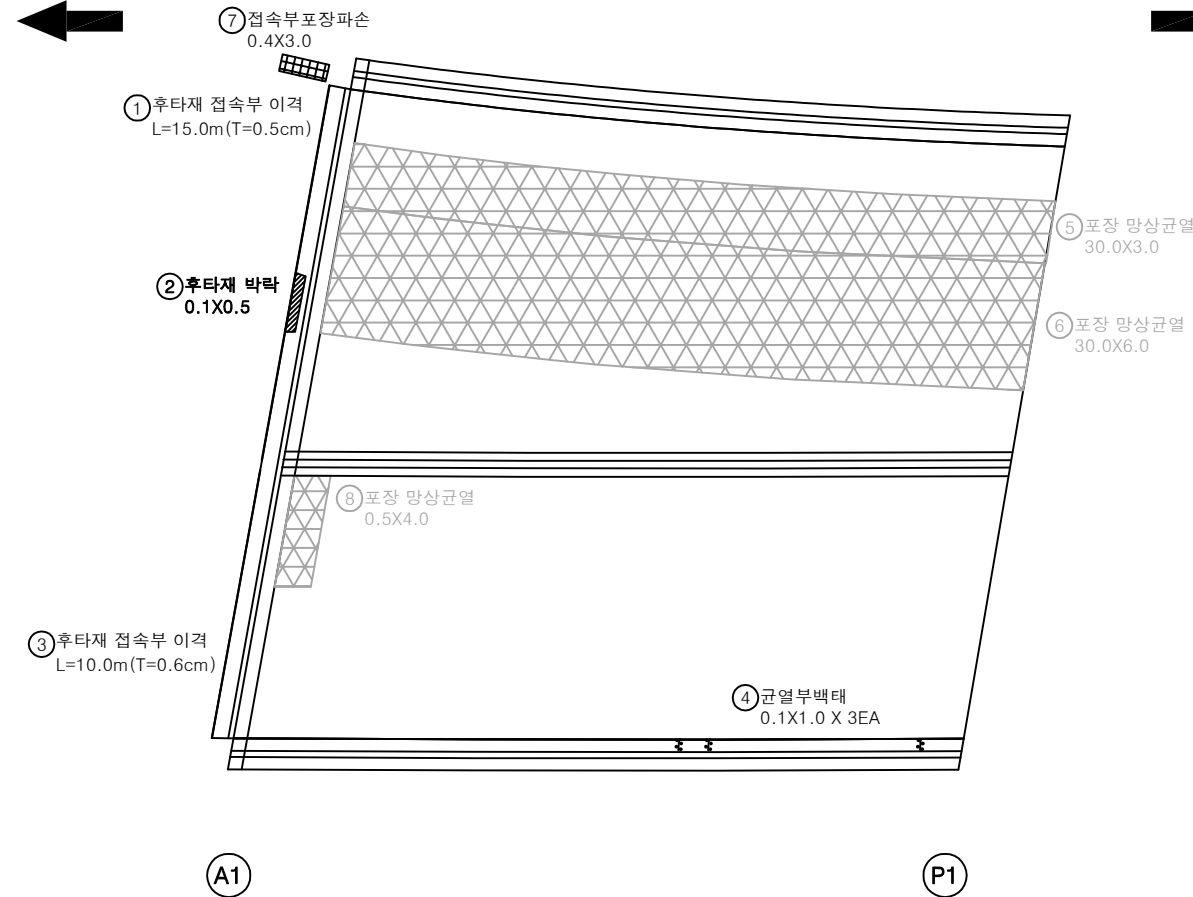
| 도 면 번 호 | 01 |

| 번호 | 구분 | 부재 | 손상내용 | 손상현황 | | | | | | 비 고 |
|---|---|---|---|---|---|---|---|---|---|---|
| 1 | 19하 | 교면포장 | 후타재 접속부 이격 | | 15.0 | | 15.00 | m | 1 | (T=0.5cm) |
| 2 | 19하 | 신속이음 | 후타재 박락 | | 0.1 | 0.5 | 0.05 | m <sup>2</sup> | 1 | |
| 3 | 19하 | 교면포장 | 후타재 접속부 이격 | | 10.0 | | 10.00 | m | 1 | (T=0.6cm) |
| 4 | 19하 | 방호벽 | 균열부백태 | | 0.1 | 1.0 | 0.30 | m <sup>2</sup> | 3 | |
| 5 | 19하 | 교면포장 | 포장 망상균열 | | 30.0 | 3.0 | 90.00 | m <sup>2</sup> | 1 | 21'상 보수 |
| 6 | 20상 | 교면포장 | 포장 망상균열 | | 30.0 | 6.0 | 180.00 | m <sup>2</sup> | 1 | 21'상 보수 |
| 7 | 20상 | 교면포장 | 접속부 포장파손 | | 0.4 | 3.0 | 1.20 | m <sup>2</sup> | 1 | |
| 8 | 20상 | 교면포장 | 포장 망상균열 | | 0.5 | 4.0 | 2.00 | m <sup>2</sup> | 1 | 21'상 보수 |

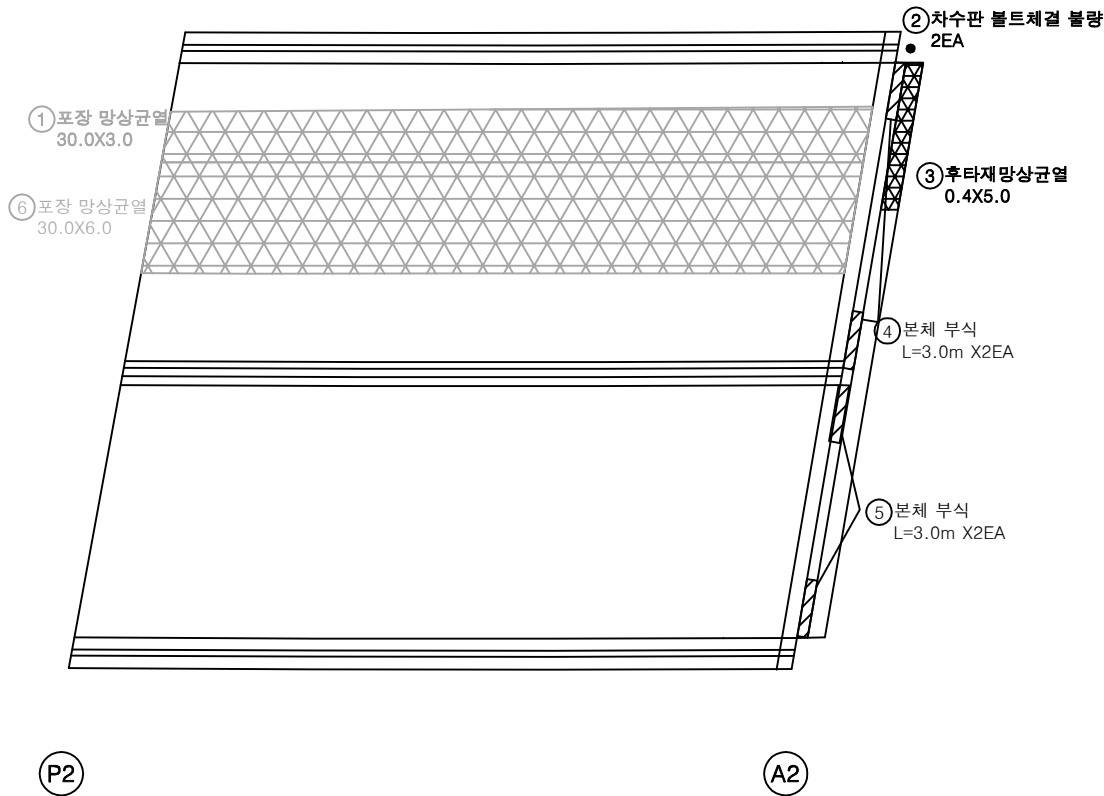
| 도 면 번 호 | 03 |

| 번호 | 구분 | 부재 | 손상내용 | 손상현황 | | | | | | 비 고 |
|---|---|---|---|---|---|---|---|---|---|---|
| 1 | 19하 교면포장 | | 포장 망상균열 | | 30.0 | 3.0 | 90.00 | m <sup>2</sup> | 1 | 21'설 보수 |
| 2 | 19하 신축이음 | | 차수판 볼트체결 불량 | | | | 2.00 | EA | 2 | |
| 3 | 19하 신축이음 | | 후타재 망상균열 | | 0.4 | 5.0 | 2.00 | m <sup>2</sup> | 1 | |
| 4 | 19하 신축이음 | | 본체 부식 | | 3.0 | | 6.00 | m | 2 | |
| 5 | 19하 신축이음 | | 본체 부식 | | 3.0 | | 6.00 | m | 2 | |
| 6 | 20상 교면포장 | | 포장 망상균열 | | 30.0 | 6.0 | 180.00 | m <sup>2</sup> | 1 | 21'설 보수 |

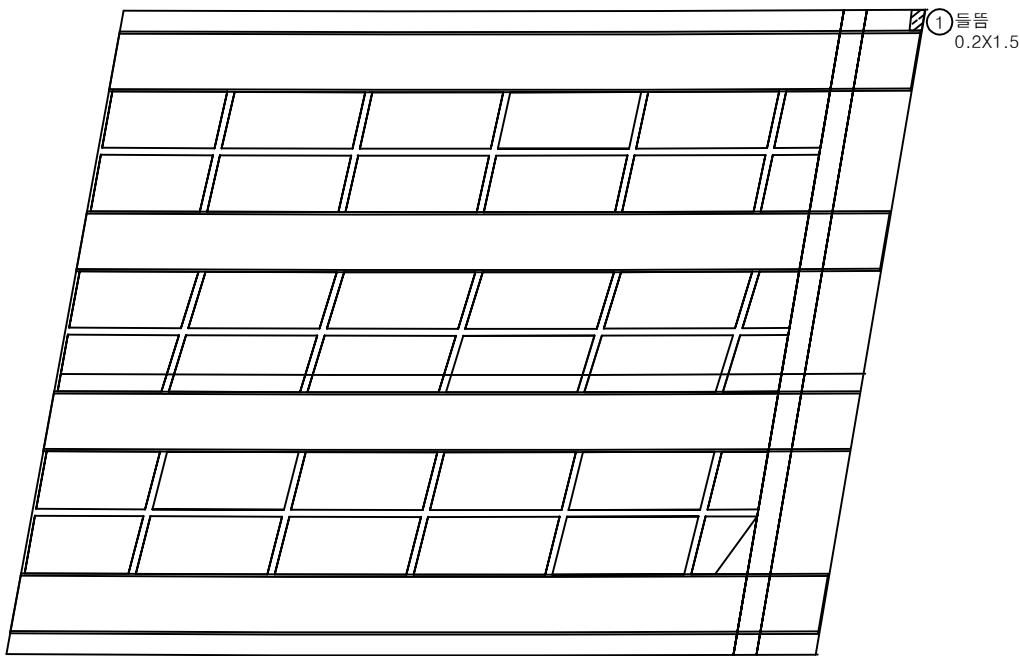
| 번호 | 구분 | 부재 | 손상내용 | 손상현황 | | | | | | 비고 |
|---|---|---|---|---|---|---|---|---|---|---|
| 1 | 24상 | 바닥판 | 들뜸 | | 0.2 | 1.5 | 0.30 | m <sup>2</sup> | 1 | |

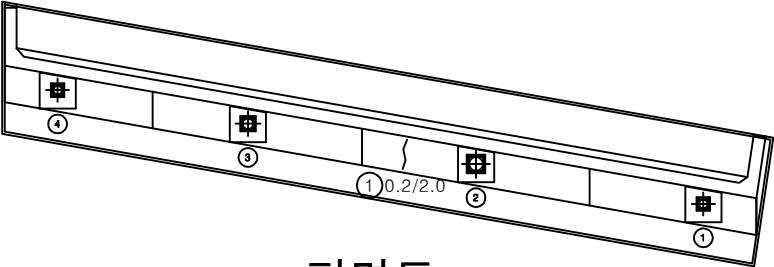
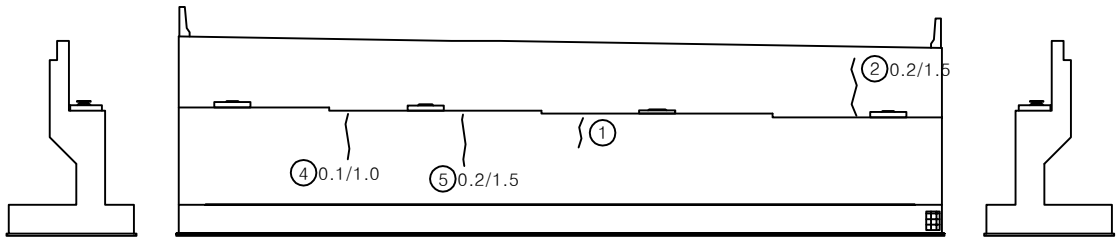
| 번호 | 구분 | 부재 | 손상내용 | 손상현황 | | | | | | 비고 |
|---|---|---|---|---|---|---|---|---|---|---|
| 1 | 23상 | 교대 | 균열(0.3mm미만) | 0.2 | 2.0 | | 2.00 | m | 1 | |
| 2 | 23상 | 교대 | 균열(0.3mm미만) | 0.2 | 1.5 | | 1.50 | m | 1 | |
| 4 | 24상 | 교대 | 균열(0.3mm미만) | 0.1 | 1.0 | | 1.00 | m | 1 | |
| 5 | 24상 | 교대 | 균열(0.3mm미만) | 0.2 | 1.5 | | 1.50 | m | 1 | |

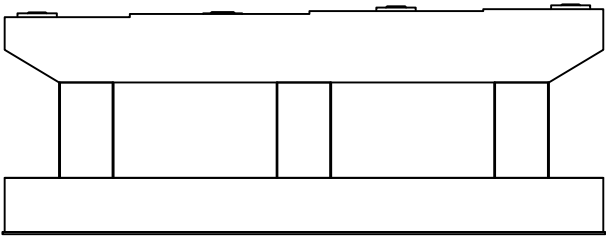
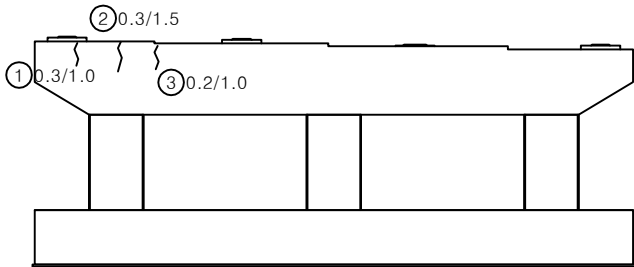
| 번호 | 구분 | 부재 | 손상내용 | 손상현황 | | | | | 비 고 |
|---|---|---|---|---|---|---|---|---|---|
| 1 | 23상 | 교각 | 균열(0.3mm이상) | 0.3 | 1.0 | | 1.00 | m | 1 |
| 2 | 23상 | 교각 | 균열(0.3mm이상) | 0.3 | 1.5 | | 1.50 | m | 1 |
| 3 | 23상 | 교각 | 균열(0.3mm미만) | 0.2 | 1.0 | | 1.00 | m | 1 |
