상주영천고속도로 2024~2025년 시설물 안전점검 용역  
(2024년 상반기 정기안전점검)

# 외 관 조 사 망 도

상촌교

(주)명성엔지니어링

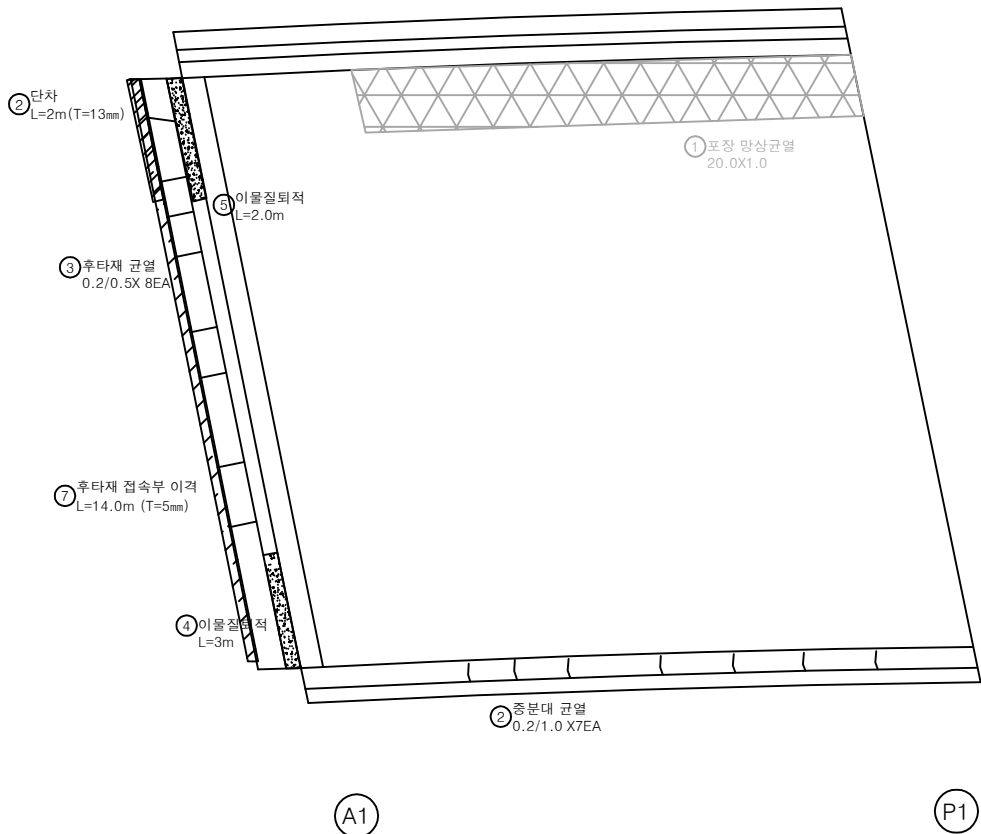
| 번호 | 구분 | 부재 | 손상내용 | 손상현황 | | | | | | 비 고 |
|---|---|---|---|---|---|---|---|---|---|---|
| 1 | 19하 | 교면포장 | 포장 망상균열 | | 20.0 | 1.0 | 20.00 | m <sup>2</sup> | 1 | 21'상 보수 |
| 2 | 19하 | 방호벽 | 방호벽 단차 | | 2.0 | | 2.00 | m | 1 | (T=13.0mm) |
| 3 | 19하 | 신축이음 | 후타재 균열 | 0.2 | 0.5 | | 4.00 | m | 8 | |
| 4 | 19하 | 신축이음 | 이물질퇴적 | | 3.0 | | 3.00 | m | 1 | |
| 5 | 21하 | 신축이음 | 이물질퇴적 | | 2.0 | | 2.00 | m | 1 | |
| 6 | 23하 | 중분대 | 중분대 균열 | 0.2 | 1.0 | | 7.00 | m | 7 | |
| 7 | 23하 | 교면포장 | 후타재 접속부 이격 | | 14.0 | | 14.00 | m | 1 | (T=5.0mm) |

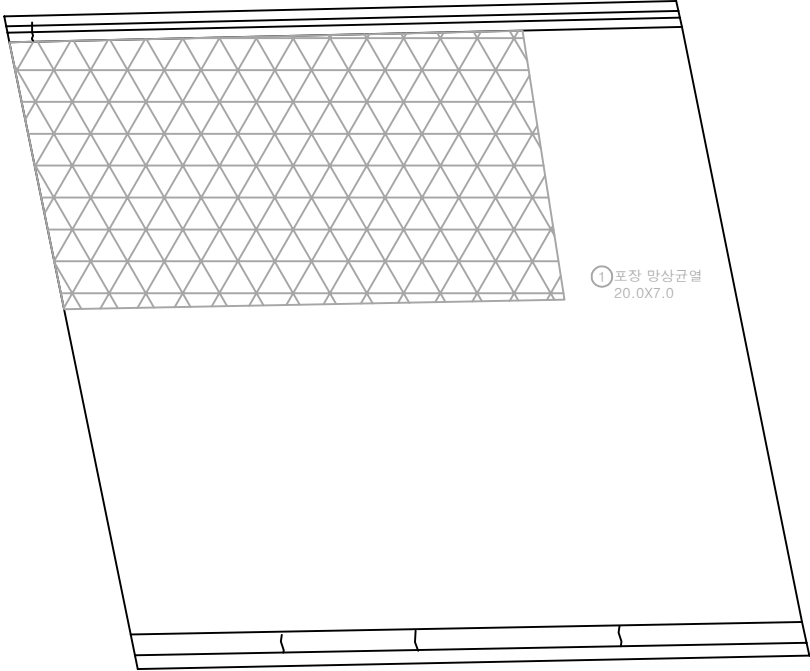
② 방호벽 균열  
0.3/1.5

② 중분대 균열  
0.2/1.0 X3EA

| 번호 | 구분 | 부재 | 손상내용 | 손상현황 | | | | | | 비 고 |
|---|---|---|---|---|---|---|---|---|---|---|
| 1 | 19하 | 교면포장 | 포장 망상균열 | | 20.0 | 7.0 | 140.00 | m <sup>2</sup> | 1 | 21'상 보수 |
| 2 | 21하 | 방호벽 | 방호벽 균열 | 0.3 | 1.5 | | 1.50 | m | 1 | |
| 3 | 23하 | 중분대 | 중분대 균열 | 0.2 | 1.0 | | 3.00 | m | 3 | |

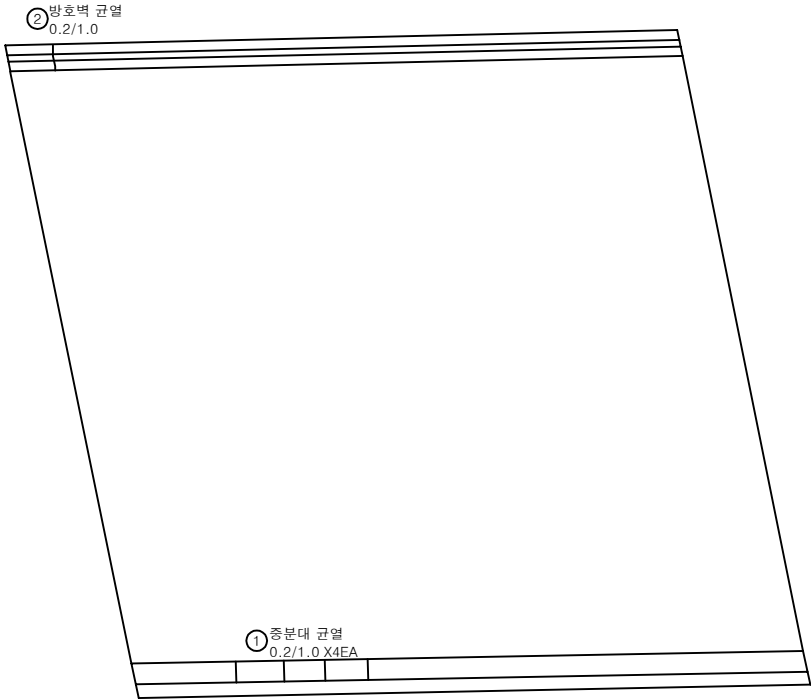
| 번호 | 구분 | 부재 | 손상내용 | 손상현황 | | | | | | 비 고 |
|---|---|---|---|---|---|---|---|---|---|---|
| 1 | 19하 | 중분대 | 중분대 균열 | 0.2 | 1.0 | | 4.00 | m | 4 | |
| 2 | 23하 | 방호벽 | 방호벽 균열 | 0.2 | 1.0 | | 1.00 | m | 1 | |

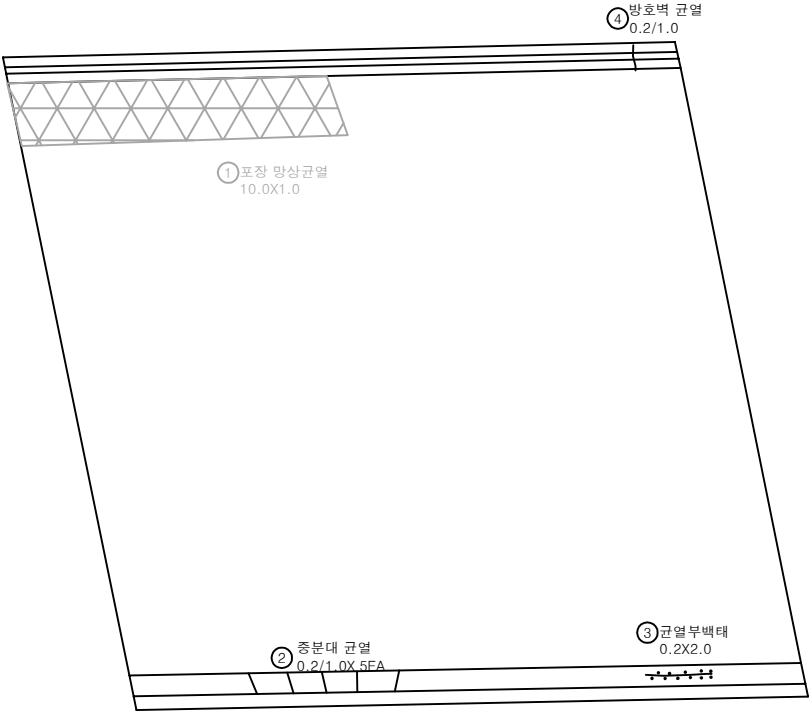
| 번호 | 구분 | 부재 | 손상내용 | 손상현황 | | | | | | 비고 |
|---|---|---|---|---|---|---|---|---|---|---|
| 1 | 19하 | 교면포장 | 포장 망상균열 | | 10.0 | 1.0 | 10.00 | m <sup>2</sup> | 1 | 21'상 보수 |
| 2 | 19하 | 중분대 | 중분대 균열 | 0.2 | 1.0 | | 5.00 | m | 5 | |
| 3 | 19하 | 중분대 | 균열부백태 | 0.2 | 2.0 | | 0.40 | m <sup>2</sup> | 1 | |
| 4 | 23하 | 방호벽 | 방호벽 균열 | 0.2 | 1.0 | | 1.00 | m | 1 | |

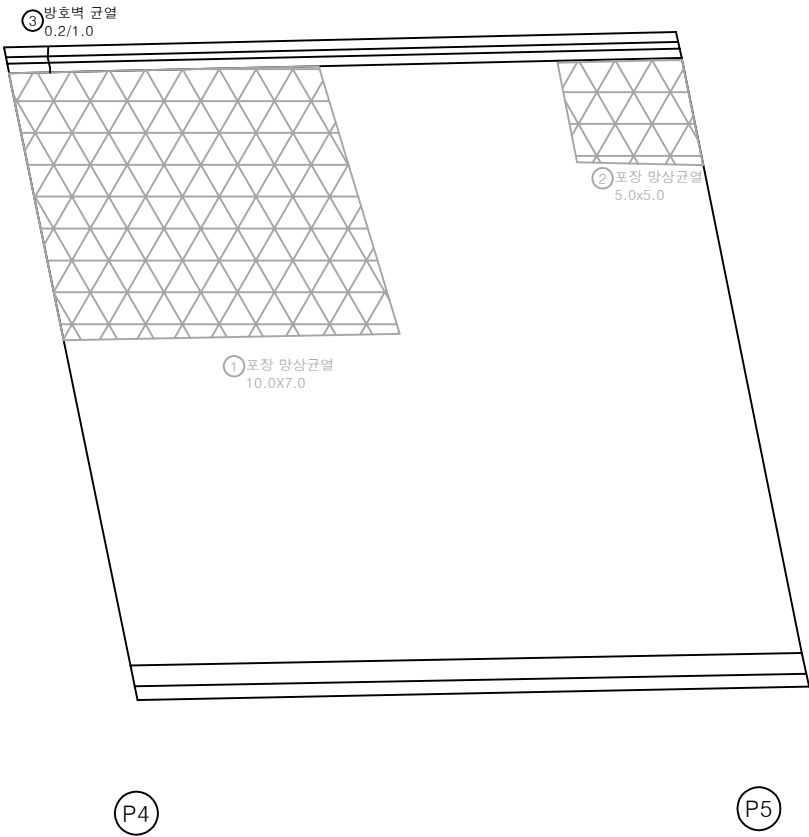
| 번호 | 구분 | 부재 | 손상내용 | 손상현황 | | | | | | 비고 |
|---|---|---|---|---|---|---|---|---|---|---|
| 1 | 19하 | 교면포장 | 포장 망상균열 | | 10.0 | 7.0 | 70.00 | m <sup>2</sup> | 1 | 21'상 보수 |
| 2 | 19하 | 교면포장 | 포장 망상균열 | | 5.0 | 5.0 | 25.00 | m <sup>2</sup> | 1 | 21'상 보수 |
| 3 | 23하 | 방호벽 | 방호벽 균열 | 0.2 | 1.0 | | 1.00 | m | 1 | |

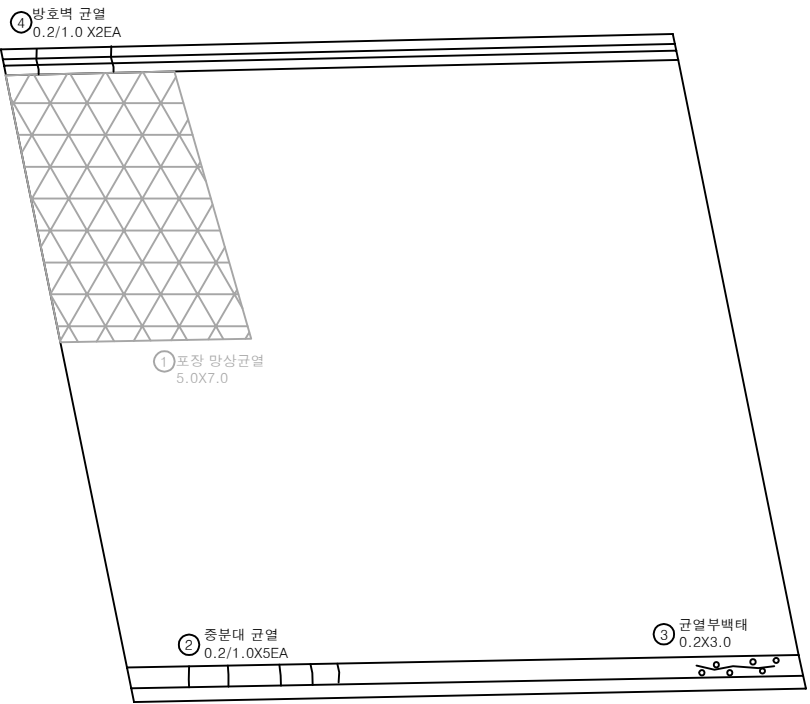
| 번호 | 구분 | 부재 | 손상내용 | 손상현황 | | | | | | 비 고 |
|---|---|---|---|---|---|---|---|---|---|---|
| 1 | 19하 | 교면포장 | 포장 망상균열 | | 5.0 | 7.0 | 35.00 | ㎡ | 1 | 21'상 보수 |
| 2 | 19하 | 중분대 | 중분대 균열 | 0.2 | 1.0 | | 5.00 | m | 5 | |
| 3 | 21하 | 중분대 | 균열부백태 | | 0.2 | 3.0 | 0.60 | ㎡ | 1 | |
| 4 | 23하 | 방호벽 | 방호벽 균열 | 0.2 | 1.0 | | 2.00 | m | 2 | |

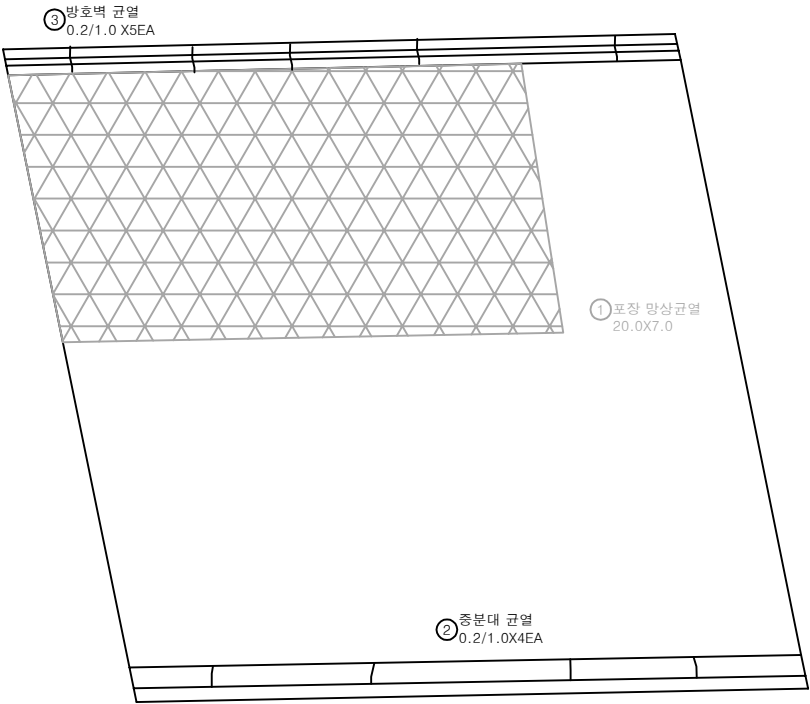
| 번호 | 구분 | 부재 | 손상내용 | 손상현황 | | | | | | 비 고 |
|---|---|---|---|---|---|---|---|---|---|---|
| 1 | 19하 | 교면포장 | 포장 망상균열 | | 20.0 | 7.0 | 140.00 | m <sup>2</sup> | 1 | 21'상 보수 |
| 2 | 19하 | 중분대 | 중분대 균열 | 0.2 | 1.0 | | 4.00 | m | 4 | |
| 3 | 23하 | 방호벽 | 방호벽 균열 | 0.2 | 1.0 | | 5.00 | m | 5 | |

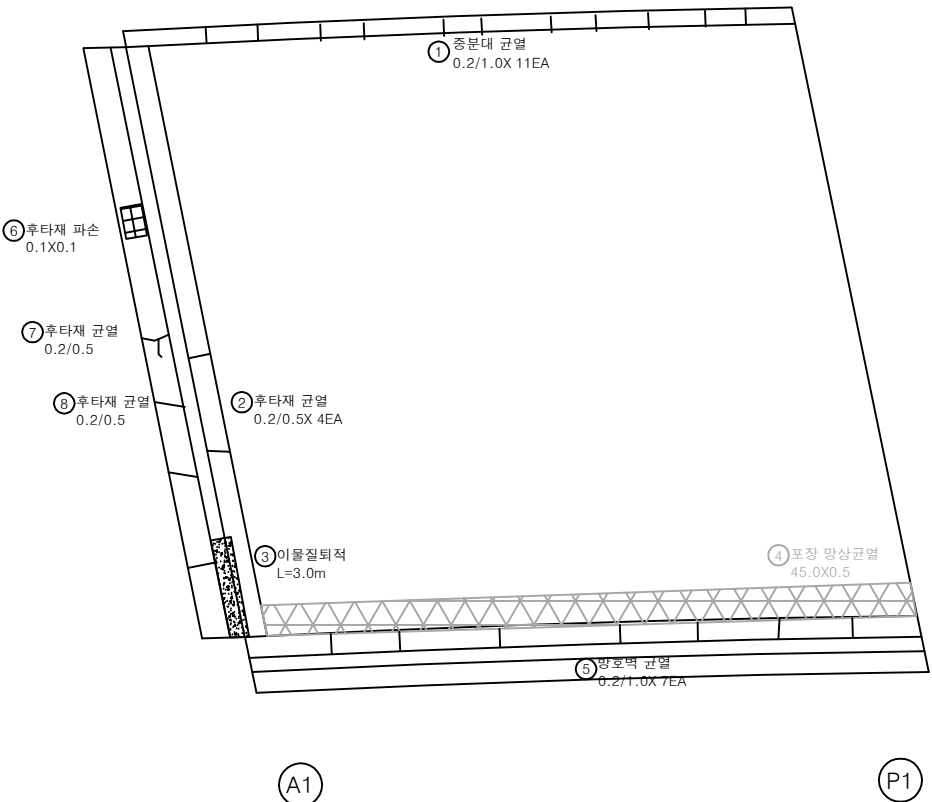
| 번호 | 구분 | 부재 | 손상내용 | 손상현황 | | | | | | 비고 |
|---|---|---|---|---|---|---|---|---|---|---|
| 1 | 19하 | 중분대 | 중분대 균열 | 0.2 | 1.0 | | 11.00 | m | 11 | |
| 2 | 19하 | 신속이음 | 후타재 균열 | 0.2 | 0.5 | | 2.00 | m | 4 | |
| 4 | 19하 | 교면포장 | 포장 망상균열 | | 45.0 | 0.5 | 22.50 | ㎡ | 1 | 21'상 보수 |
| 5 | 19하 | 방호벽 | 방호벽 균열 | 0.2 | 1.0 | | 7.00 | m | 7 | |
| 7 | 21하 | 신속이음 | 후타재 균열 | 0.2 | 0.5 | | 0.50 | m | 1 | |
| 8 | 23하 | 신속이음 | 후타재 균열 | 0.2 | 0.5 | | 0.50 | m | 1 | |

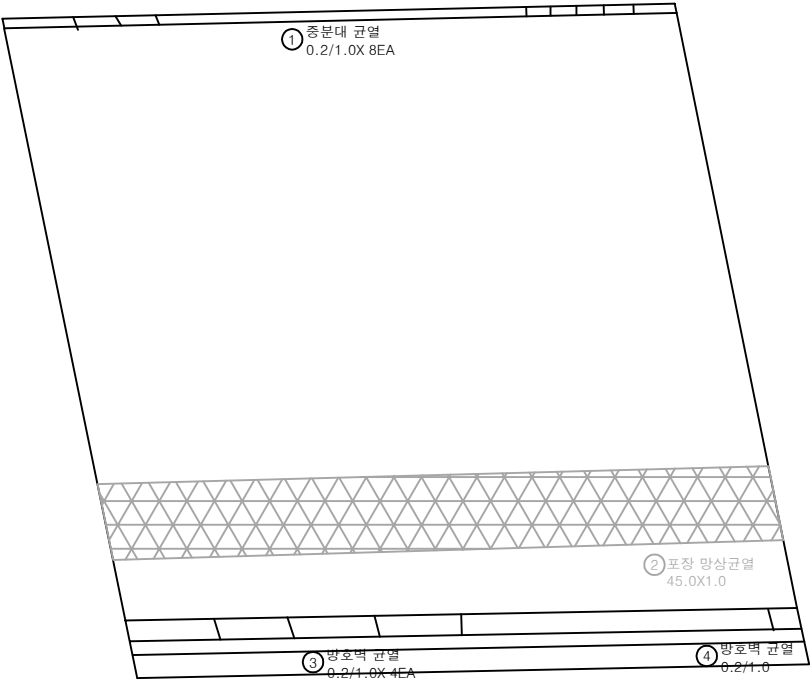
| 번호 | 구분 | 부재 | 손상내용 | 손상현황 | | | | | | 비 고 |
|---|---|---|---|---|---|---|---|---|---|---|
| 1 | 19하 | 중분대 | 중분대 균열 | 0.2 | 1.0 | | 8.00 | m | 8 | |
| 2 | 19하 | 교면포장 | 포장 망상균열 | | 45.0 | 1.0 | 45.00 | m <sup>2</sup> | 1 | 21'설 보수 |
| 3 | 19하 | 방호벽 | 방호벽 균열 | 0.2 | 1.0 | | 4.00 | m | 4 | |
| 4 | 21하 | 방호벽 | 방호벽 균열 | 0.2 | 1.0 | | 1.00 | m | 1 | |

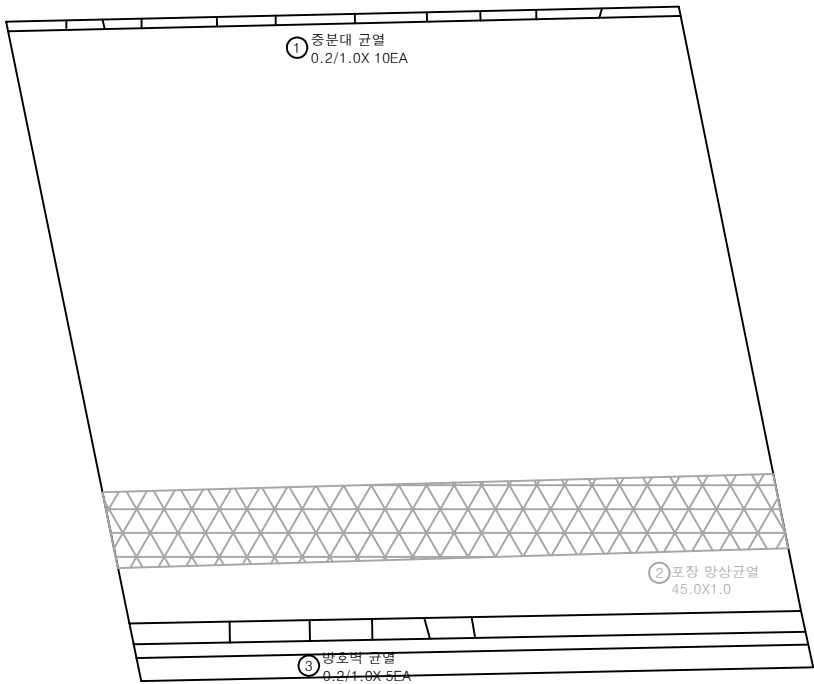
| 번호 | 구분 | 부재 | 손상내용 | 손상현황 | | | | | | 비 고 |
|---|---|---|---|---|---|---|---|---|---|---|
| 1 | 19하 | 중분대 | 중분대 균열 | 0.2 | 1.0 | | 10.00 | m | 10 | |
| 2 | 19하 | 교면포장 | 포장 망상균열 | | 45.0 | 1.0 | 45.00 | m <sup>2</sup> | 1 | 21'살 보수 |
| 3 | 19하 | 방호벽 | 방호벽 균열 | 0.2 | 1.0 | | 5.00 | m | 5 | |

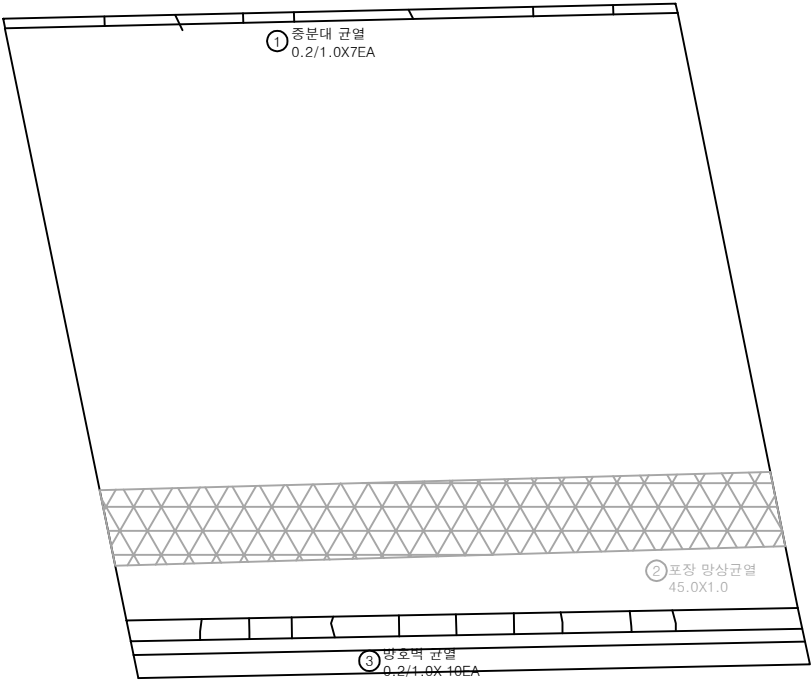
| 번호 | 구분 | 부재 | 손상내용 | 손상현황 | | | | | | 비 고 |
|---|---|---|---|---|---|---|---|---|---|---|
| 1 | 19하 | 중분대 | 중분대 균열 | 0.2 | 1.0 | | 7.00 | m | 7 | |
| 2 | 19하 | 교면포장 | 포장 망상균열 | | 45.0 | 1.0 | 45.00 | m <sup>2</sup> | 1 | 21'살 보수 |
| 3 | 19하 | 방호벽 | 방호벽 균열 | 0.2 | 1.0 | | 10.00 | m | 10 | |

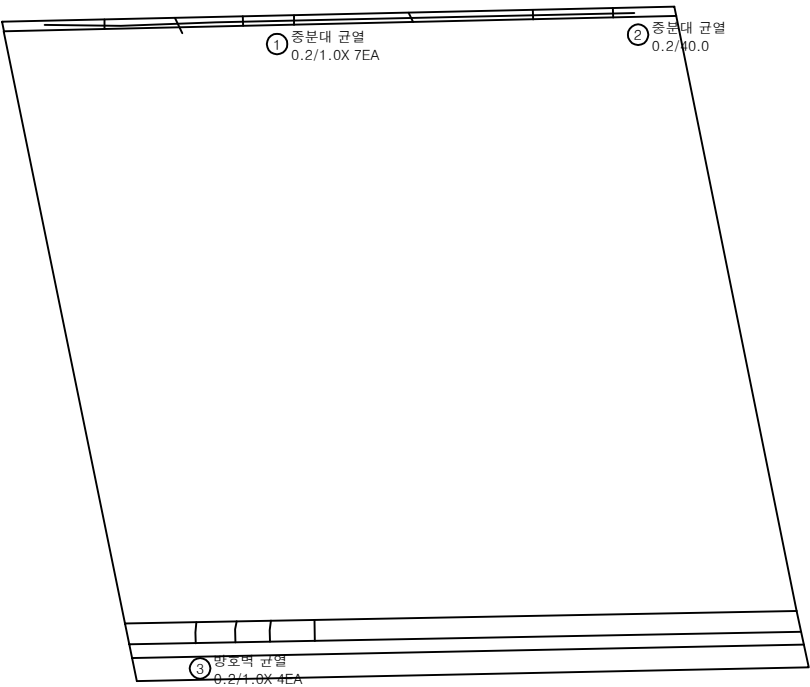
| 번호 | 구분 | 부재 | 손상내용 | 손상현황 | | | | | | 비고 |
|---|---|---|---|---|---|---|---|---|---|---|
| 1 | 19하 | 중분대 | 중분대 균열 | 0.2 | 1.0 | | 7.00 | m | 7 | |
| 2 | 19하 | 중분대 | 중분대 균열 | 0.2 | 40.0 | | 40.00 | m | 1 | |
| 3 | 19하 | 방호벽 | 방호벽 균열 | 0.2 | 1.0 | | 4.00 | m | 4 | |

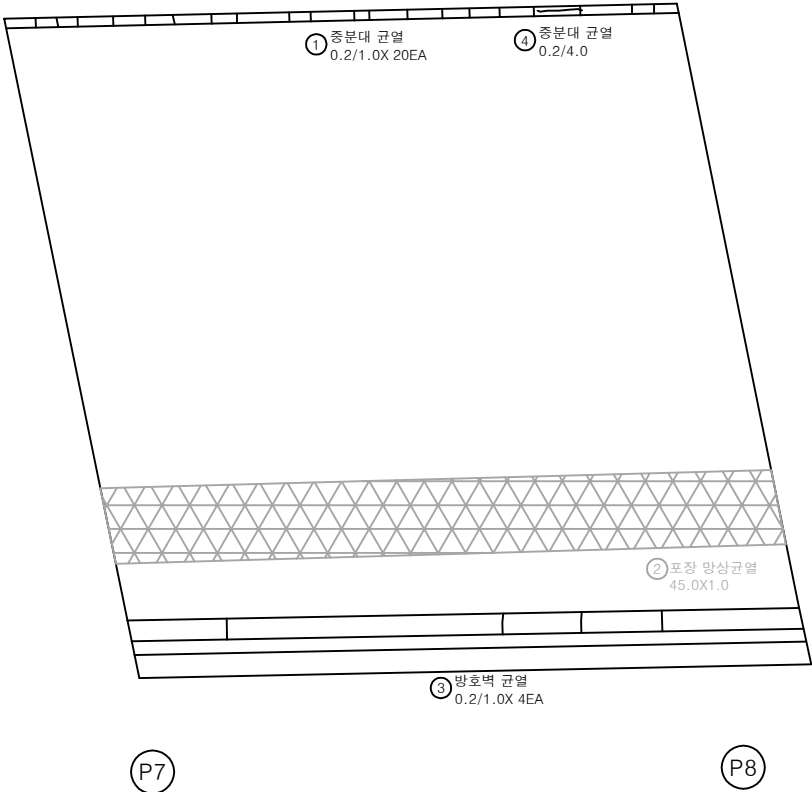
| 번호 | 구분 | 부재 | 손상내용 | 손상현황 | | | | | | 비 고 |
|---|---|---|---|---|---|---|---|---|---|---|
| 1 | 19하 | 중분대 | 중분대 균열 | 0.2 | 1.0 | | 20.00 | m | 20 | |
| 2 | 19하 | 교면포장 | 포장 망상균열 | | 45.0 | 1.0 | 45.00 | m <sup>2</sup> | 1 | 21'설 보수 |
| 3 | 19하 | 방호벽 | 방호벽 균열 | 0.2 | 1.0 | | 4.00 | m | 4 | |
| 4 | 21하 | 중분대 | 중분대 균열 | 0.2 | 4.0 | | 4.00 | m | 1 | |
