상주영천고속도로 2024~2025년 시설물 안전점검 용역  
(2024년 상반기 정기안전점검)

# 외 관 조 사 망 도

양지교

ID : 양지교(상주방향) 슬래브상면 S1

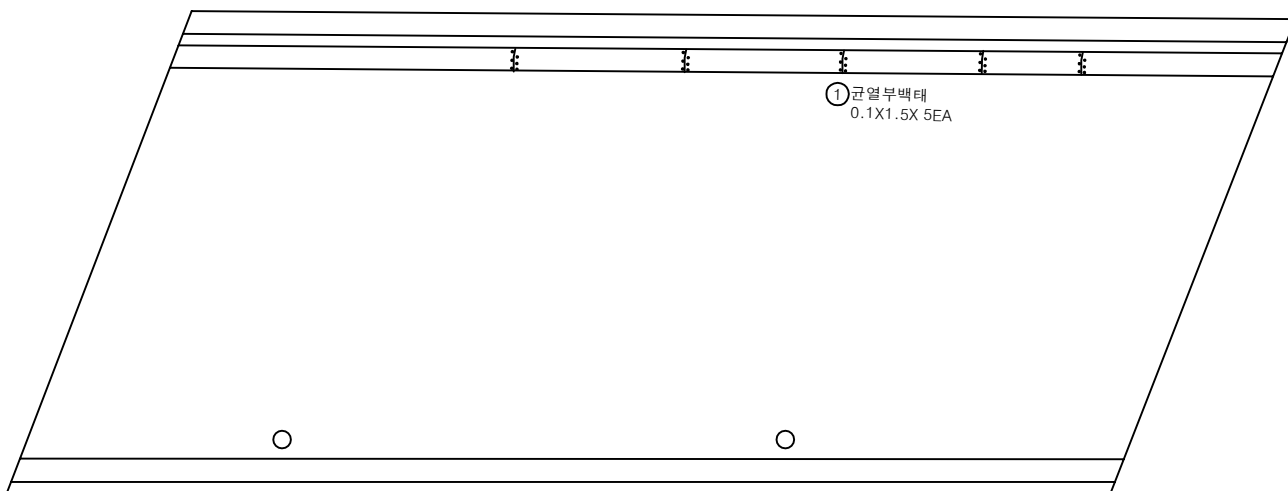
| 번호 | 구분 | 부재 | 손상내용 | 손상현황 | | | | | | 비고 |
|---|---|---|---|---|---|---|---|---|---|---|
| 1 | 19하 | 방호벽 | 균열부백태 | | 0.1 | 1.5 | 0.75 | m <sup>2</sup> | 5 | |

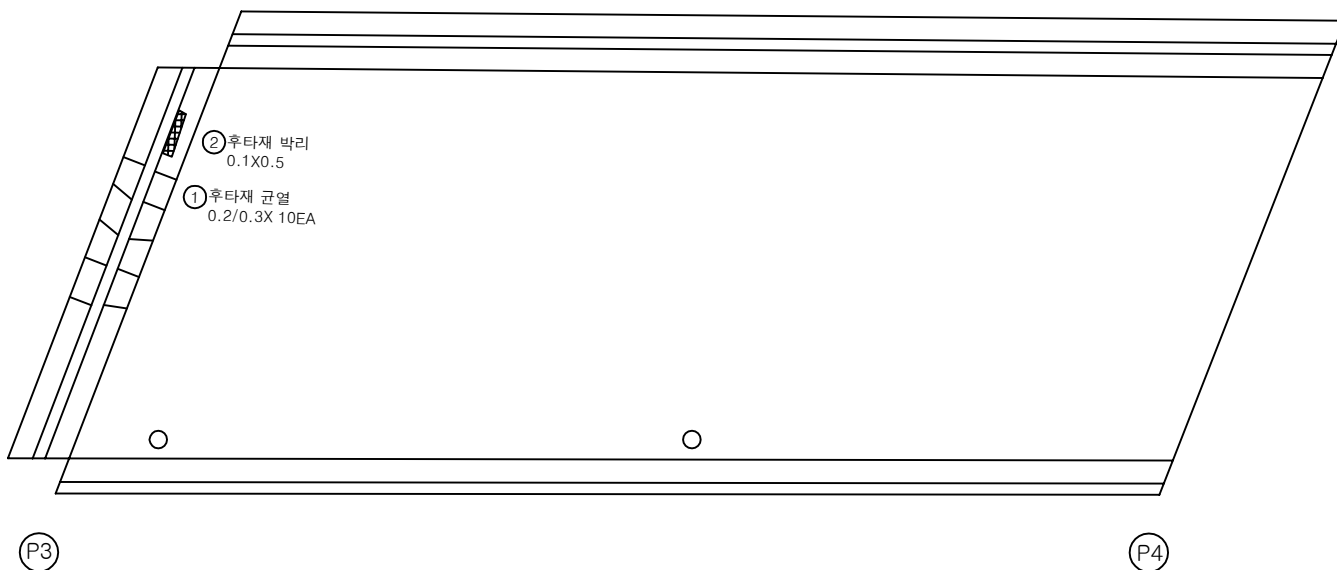
| 번호 | 구분 | 부재 | 손상내용 | 손상현황 | | | | | | 비고 |
|---|---|---|---|---|---|---|---|---|---|---|
| 1 | 19하 | 신축이음 | 후타재 균열 | 0.2 | 0.3 | | 3.00 | m | 10 | |
| 2 | 19하 | 신축이음 | 후타재 박리 | | 0.1 | 0.5 | 0.05 | m <sup>2</sup> | 1 | |

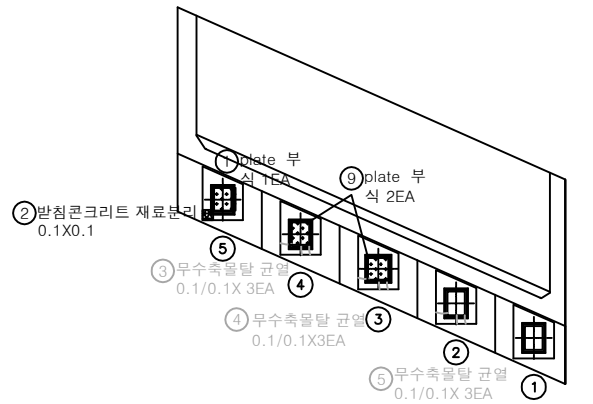
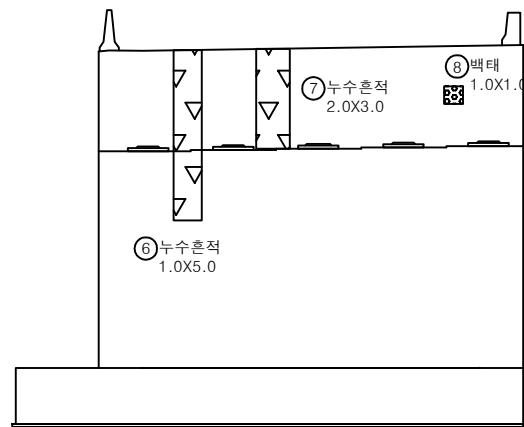
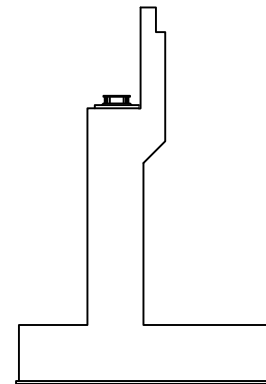
| 번호 | 구분 | 부재 | 손상내용 | 손상현황 | | | | | 비 고 |
|---|---|---|---|---|---|---|---|---|---|
| 1 | 19하 | 교량받침 | plate 부식 | | | | 1.00 | EA | 1 |
| 3 | 19하 | 교량받침 | 무수축물탈 균열 | 0.1 | 0.1 | | 0.30 | m | 3 21'상 보수 |
| 4 | 19하 | 교량받침 | 무수축물탈 균열 | 0.1 | 0.1 | | 0.30 | m | 3 21'상 보수 |
| 5 | 19하 | 교량받침 | 무수축물탈 균열 | 0.1 | 0.1 | | 0.30 | m | 3 21'상 보수 |
| 6 | 19하 | 교대 | 누수흔적 | | 1.0 | 5.0 | 5.00 | m² | 1 |
| 7 | 19하 | 교대 | 누수흔적 | | 2.0 | 3.0 | 6.00 | m² | 1 |
| 9 | 23상 | 교량받침 | plate 부식 | | | | 2.00 | EA | 2 |

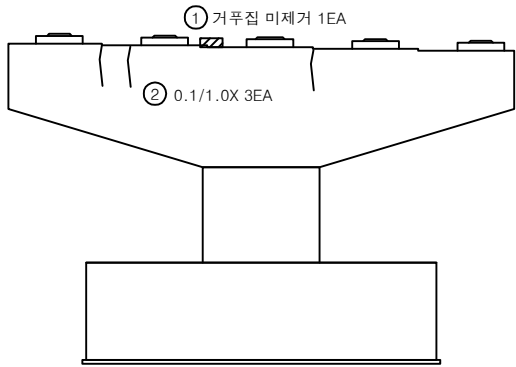
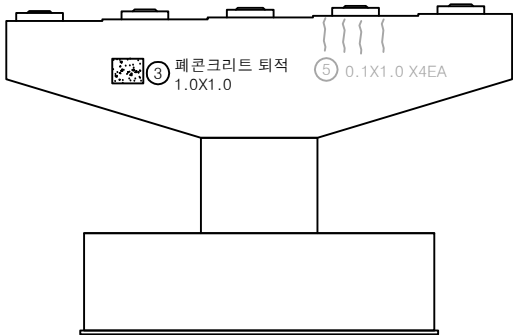
| 번호 | 구분 | 부재 | 손상내용 | 손상현황 | | | | | | 비고 |
|---|---|---|---|---|---|---|---|---|---|---|
| 2 | 19하 | 교각 | 균열(0.3mm미만) | 0.1 | 1.0 | | 3.00 | m | 3 | |
| 4 | 19하 | 교량받침 | 받침콘크리트 균열 | 0.2 | 0.2 | | 0.40 | m | 2 | |
| 5 | 21하 | 교각 | 균열(0.3mm미만) | 0.1 | 1.0 | | 4.00 | m | 4 | 상주방향 |

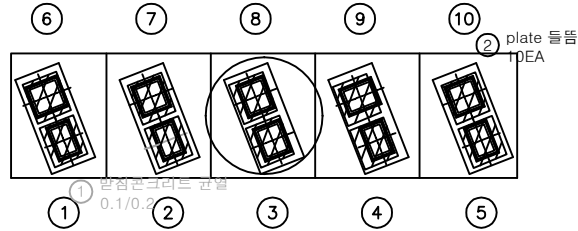
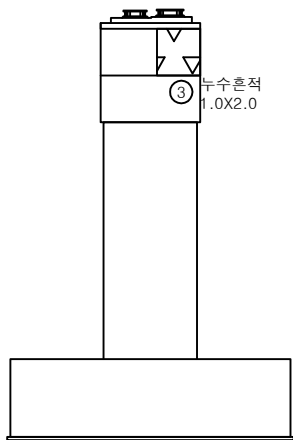
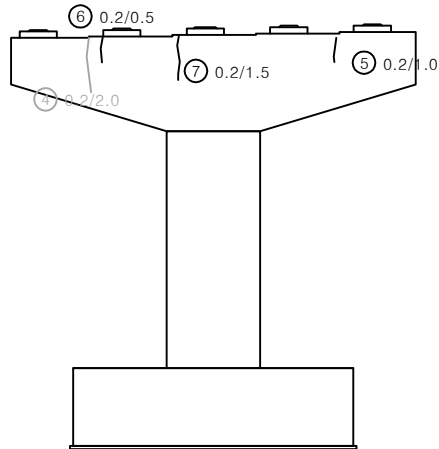
| 번호 | 구분 | 부재 | 손상내용 | 손상현황 | | | | | | 비고 |
|---|---|---|---|---|---|---|---|---|---|---|
| 1 | 19하 | 교량받침 | 받침콘크리트 균열 | 0.1 | 0.2 | | 0.20 | m | 1 | 20'하 보수 |
| 3 | 19하 | 교각 | 누수흔적 | | 1.0 | 2.0 | | m <sup>2</sup> | 1 | |
| 4 | 19하 | 교각 | 균열(0.3mm미만) | 0.2 | 2.0 | | 2.00 | m | 1 | 21'하 보수 |
| 5 | 21하 | 교각 | 균열(0.3mm미만) | 0.2 | 1.0 | | 1.00 | m | 1 | |
| 6 | 23하 | 교각 | 균열(0.3mm미만) | 0.2 | 0.5 | | 0.50 | m | 1 | |
| 7 | 23하 | 교각 | 균열(0.3mm미만) | 0.2 | 1.5 | | 1.50 | m | 1 | |

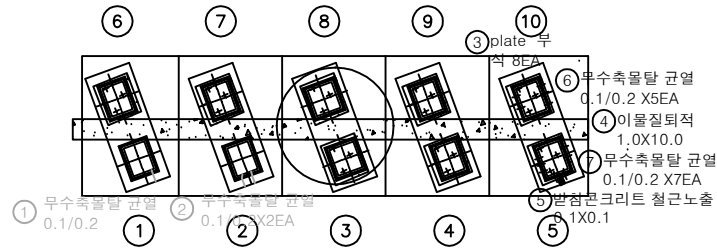
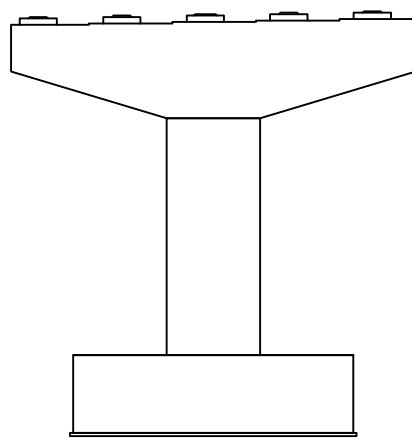
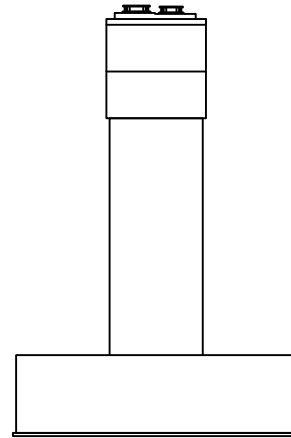
| 번호 | 구분 | 부재 | 손상내용 | 손상현황 | | | | | | 비고 |
|---|---|---|---|---|---|---|---|---|---|---|
| 1 | 19하 | 교량받침 | 무수축물탈 균열 | 0.1 | 0.2 | | 0.20 | m | 1 | 상부보수 |
| 2 | 19하 | 교량받침 | 무수축물탈 균열 | 0.1 | 0.2 | | 0.40 | m | 2 | 상부보수 |
| 3 | 21하 | 교량받침 | plate 부식 | | | | 8.00 | EA | 8 | |
| 6 | 23하 | 교량받침 | 무수축물탈 균열 | 0.1 | 0.2 | | 1.00 | m | 5 | |
| 7 | 23하 | 교량받침 | 무수축물탈 균열 | 0.1 | 0.2 | | 1.40 | m | 7 | |

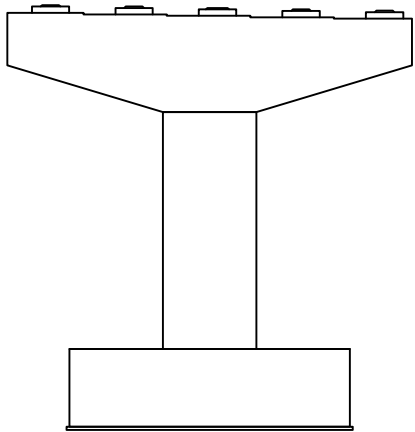
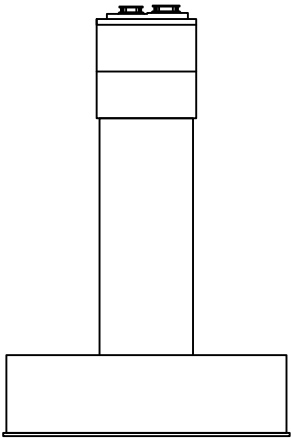
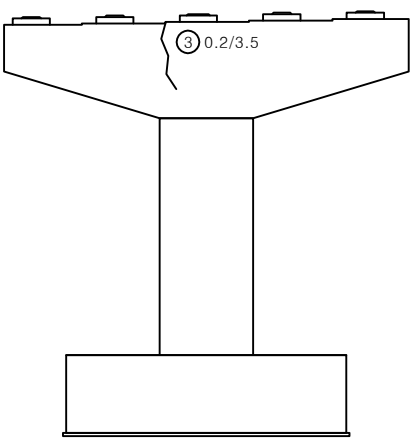
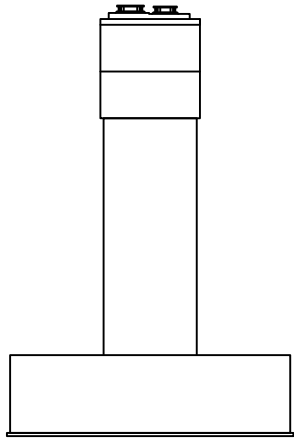
| 번호 | 구분 | 부재 | 손상내용 | 손상현황 | | | | | | 비고 |
|---|---|---|---|---|---|---|---|---|---|---|
| 3 | 23하 | 교각 | 균열(0.3mm미만) | 0.2 | 3.5 | | 3.50 | m | 1 | |

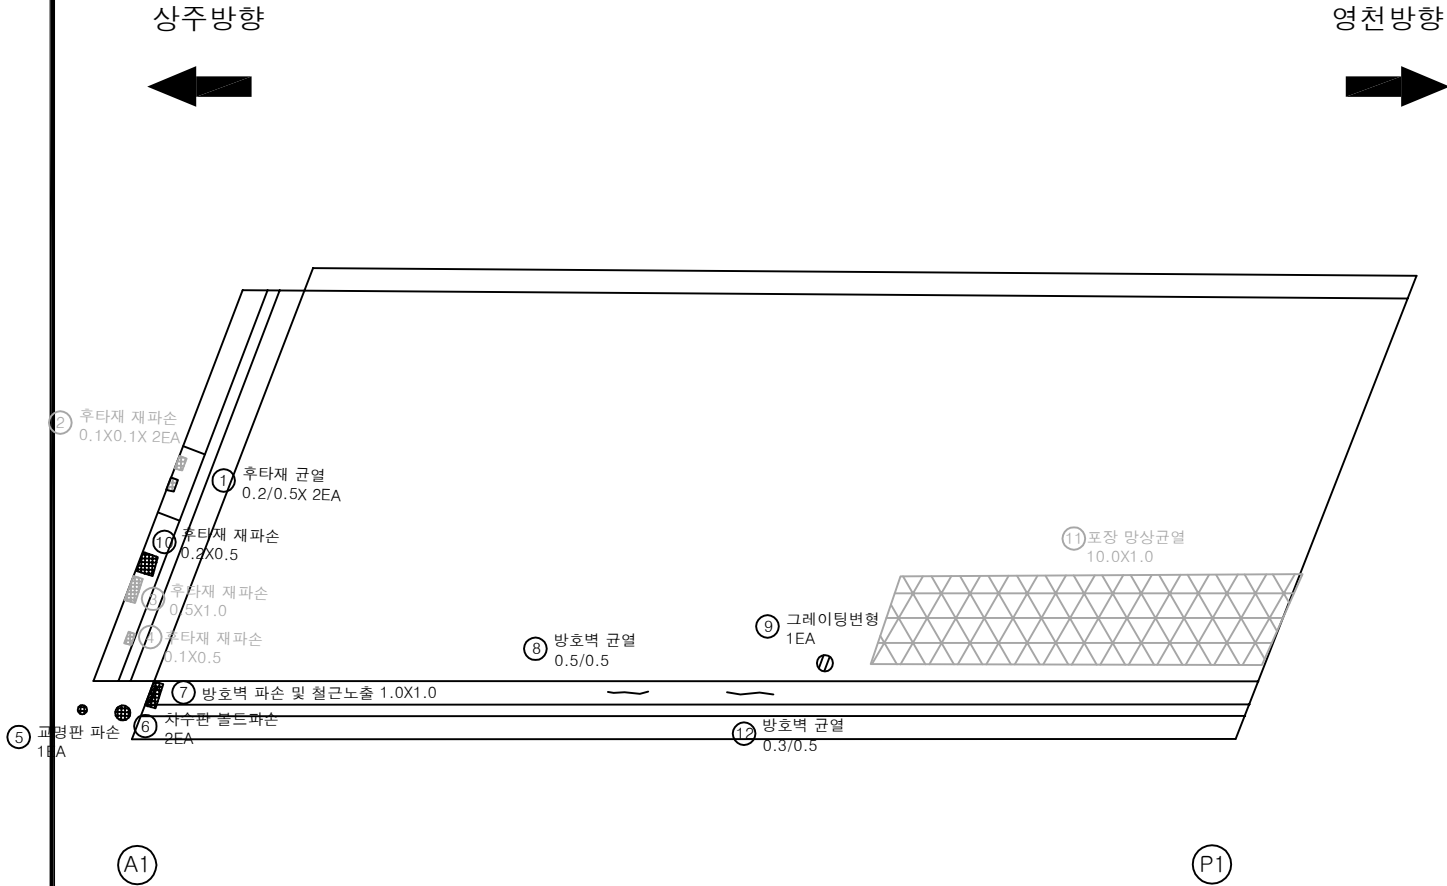
| 번호 | 구분 | 부재 | 손상내용 | 손상현황 | | | | | 개소 | 비고 |
|---|---|---|---|---|---|---|---|---|---|---|
| 1 | 19하 | 신축이음 | 후타재 균열 | 0.2 | 0.5 | | 1.00 | m | 2 | |
| 8 | 21하 | 방호벽 | 방호벽 균열 | 0.5 | 0.5 | | 0.50 | m | 1 | |
| 11 | 23하 | 교면포장 | 포장 망상균열 | | 10.0 | 1.0 | 10.00 | m <sup>2</sup> | 1 | 24상 보수 |
| 12 | 23하 | 방호벽 | 방호벽 균열 | 0.3 | 0.5 | | 0.50 | m | 1 | |

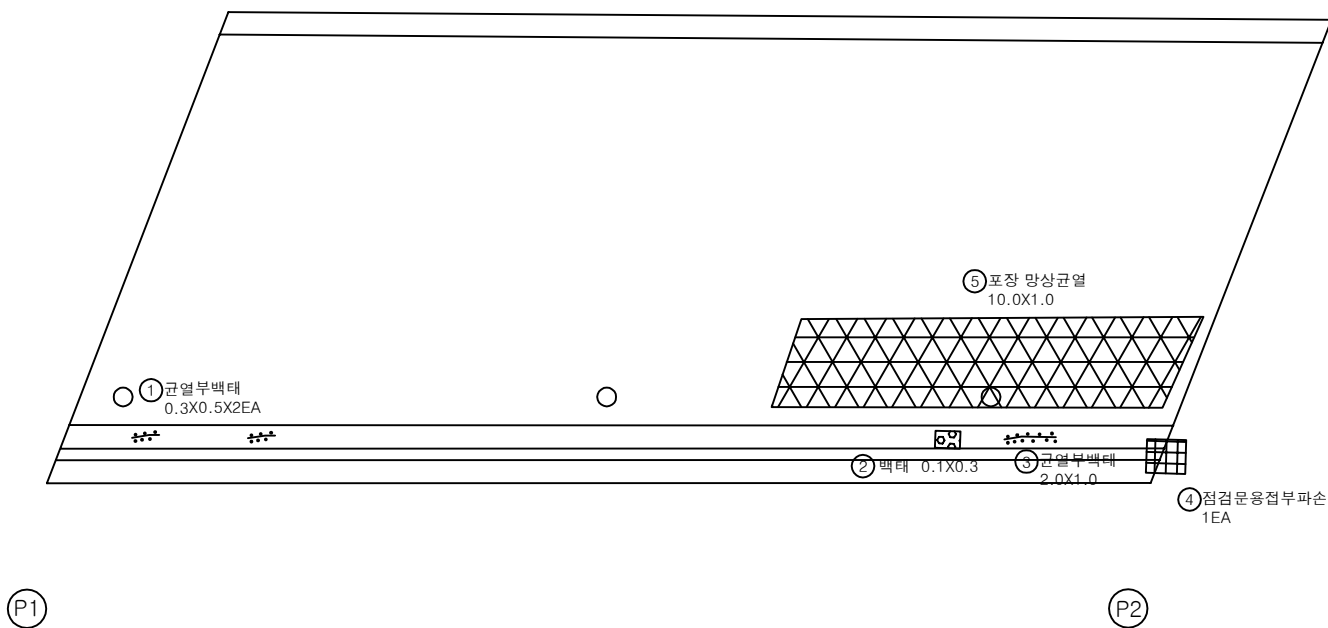
| 번호 | 구분 | 부재 | 손상내용 | 손상현황 | | | | | 비고 |
|---|---|---|---|---|---|---|---|---|---|
| 1 | 19하 | 방호벽 | 균열부백태 | | 0.3 | 0.5 | 0.30 | m <sup>2</sup> | 2 |
| 3 | 19하 | 방호벽 | 균열부백태 | | 2.0 | 1.0 | 2.00 | m <sup>2</sup> | 1 |
| 5 | 23하 | 교면포장 | 포장 망상균열 | | 10.0 | 1.0 | 10.00 | m <sup>2</sup> | 1 |

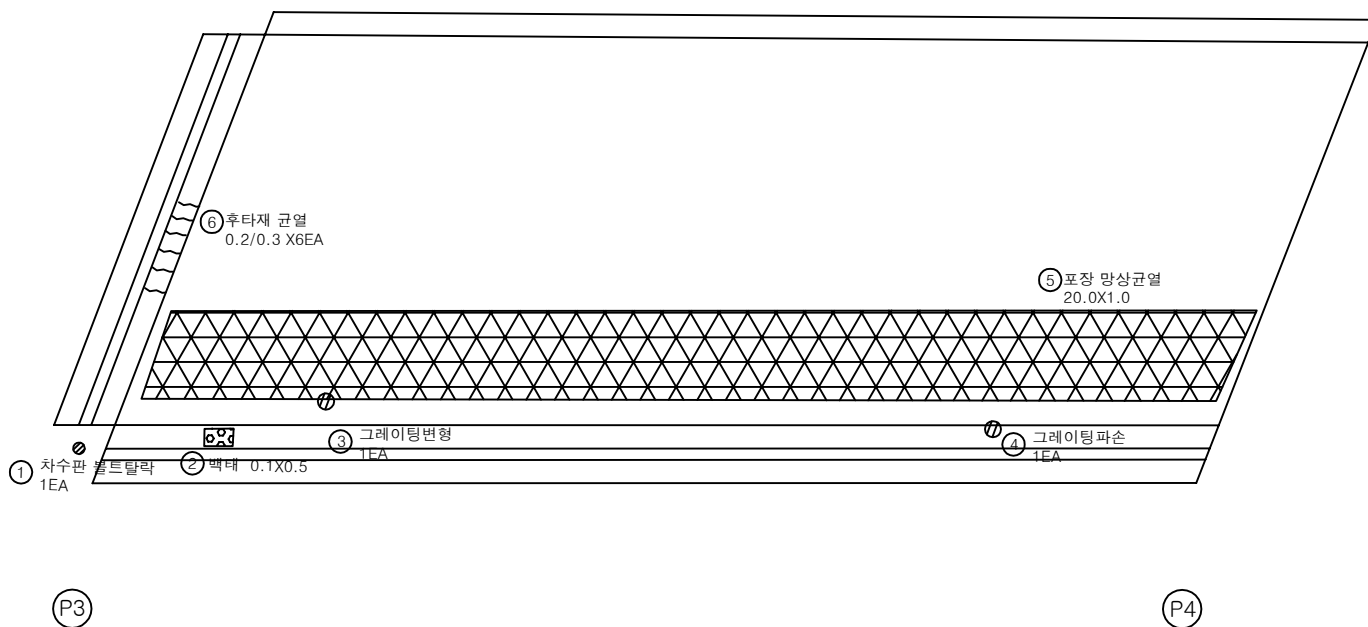
| 번호 | 구분 | 부재 | 손상내용 | 손상현황 | | | | | | 비고 |
|---|---|---|---|---|---|---|---|---|---|---|
| 5 | 23하 | 교면포장 | 포장 망상균열 | | 20.0 | 1.0 | 20.00 | m | 1 | |
| 6 | 23하 | 신속이음 | 후타재 균열 | 0.2 | 0.3 | | 1.80 | m | 6 | |

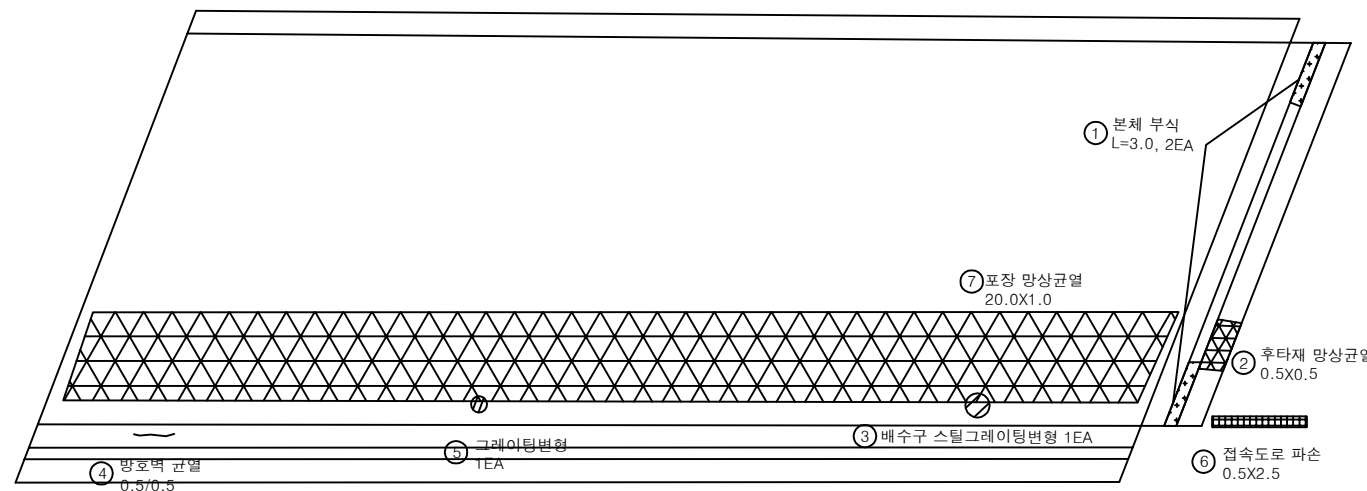
| 번호 | 구분 | 부재 | 손상내용 | 손상현황 | | | | | 비고 |
|---|---|---|---|---|---|---|---|---|---|
| 1 | 19하 | 신축이음 | 본체 부식 | | 3.0 | | 6.00 | m | 2 |
| 2 | 19하 | 신축이음 | 후타재 망상균열 | | 0.5 | 0.5 | 0.25 | m <sup>2</sup> | 1 |
| 4 | 21하 | 방호벽 | 방호벽 균열 | 0.5 | 0.5 | | 0.50 | m | 1 |
| 7 | 23하 | 교면포장 | 포장 망상균열 | | 20.0 | 1.0 | 20.00 | m <sup>2</sup> | 1 |

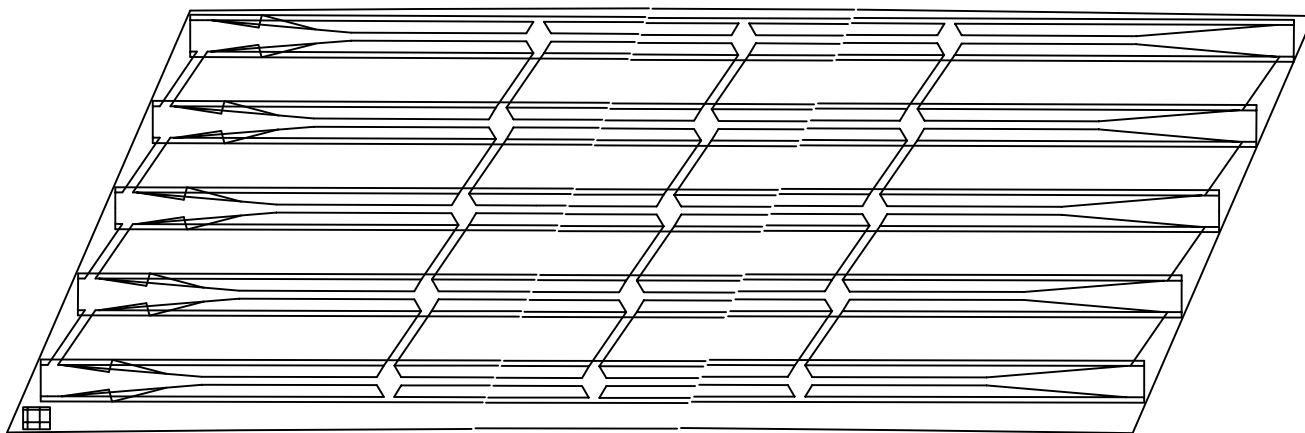
① 파손  
0.3X0.5

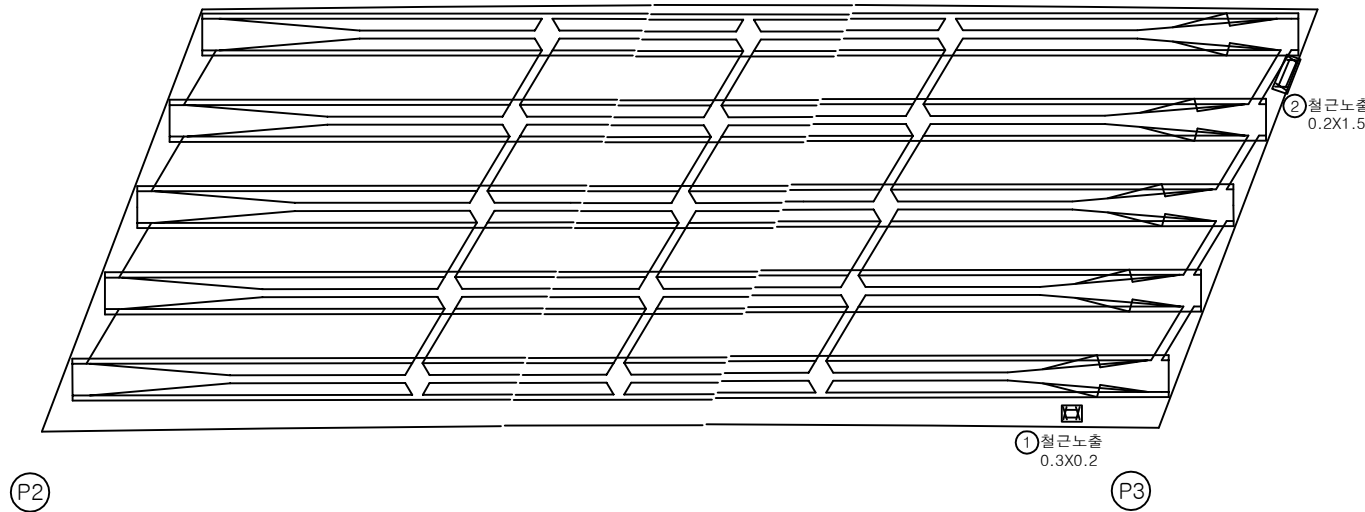
| 번호 | 구분 | 부재 | 손상내용 | 손상현황 | | | | | | 비고 |
|---|---|---|---|---|---|---|---|---|---|---|
| 1 | 19하 | 바닥판 | 철근노출 | | 0.3 | 0.2 | 0.06 | m <sup>2</sup> | 1 | 손상증가 |

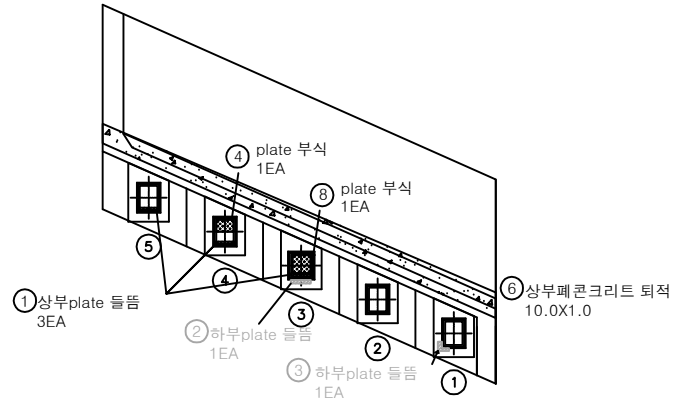
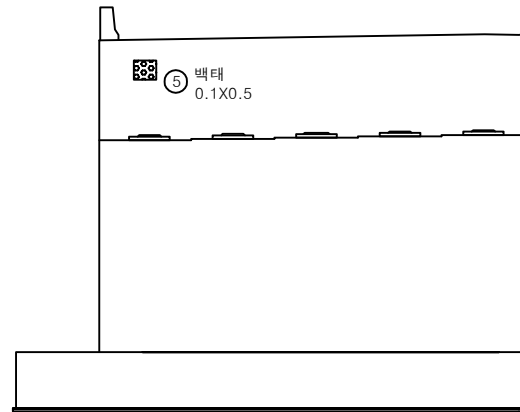
| 번호 | 구분 | 부재 | 손상내용 | 손상현황 | | | | | 비고 |
|---|---|---|---|---|---|---|---|---|---|
| 4 | 19하 | 교량받침 | plate 부식 | | | | 1.00 | EA | 1 |
| 8 | 23하 | 교량받침 | plate 부식 | | | | 1.00 | EA | 1 |

\*법면 보호블럭 밀림

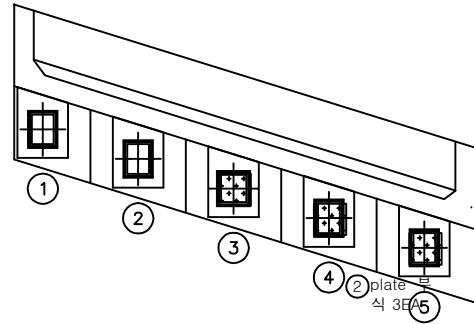
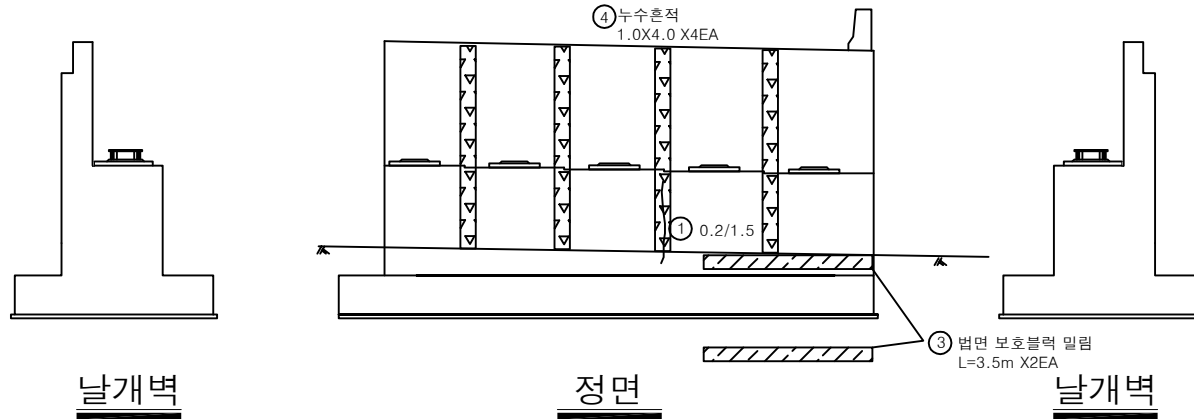
| 번호 | 구분 | 부재 | 손상내용 | 손상현황 | | | | | 비고 |
|---|---|---|---|---|---|---|---|---|---|
| 1 | 21하 | 교대 | 균열(0.3mm미만) | 0.2 | 1.5 | | 1.50 | m | 1 |
| 2 | 21하 | 교량받침 | plate 부식 | | | | 3.00 | EA | 3 |
| 4 | 24상 | 교대 | 누수흔적 | | 1.0 | 4.0 | 16.00 | m² | 4 |

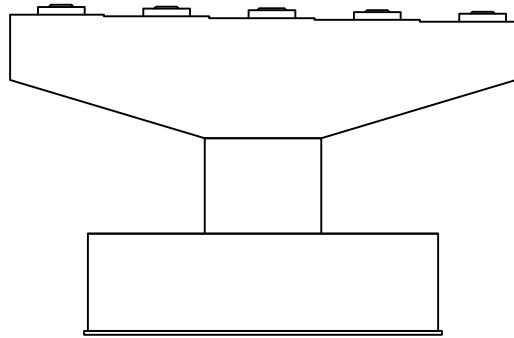
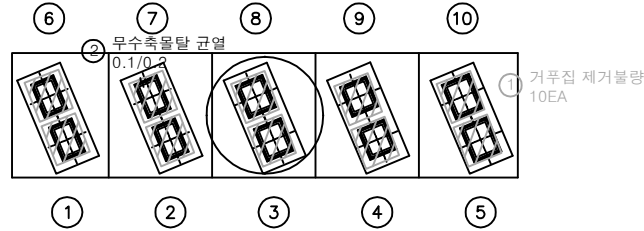
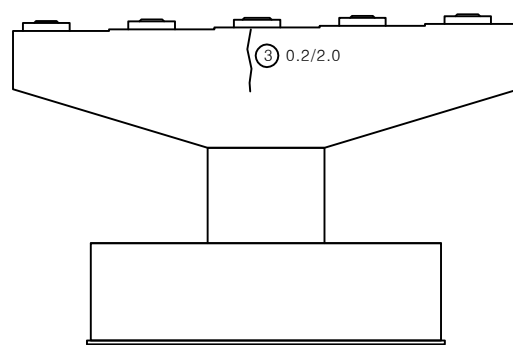
| 번호 | 구분 | 부재 | 손상내용 | 손상현황 | | | | | | 비 고 |
|---|---|---|---|---|---|---|---|---|---|---|
| 2 | 23하 | 교량받침 | 무수축물탈 균열 | 0.1 | 0.2 | | 0.20 | m | 1 | |
| 3 | 23하 | 교각 | 균열(0.3mm미만) | 0.2 | 2.0 | | 2.00 | m | 1 | |

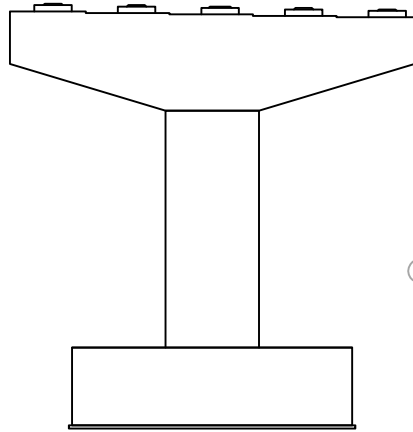
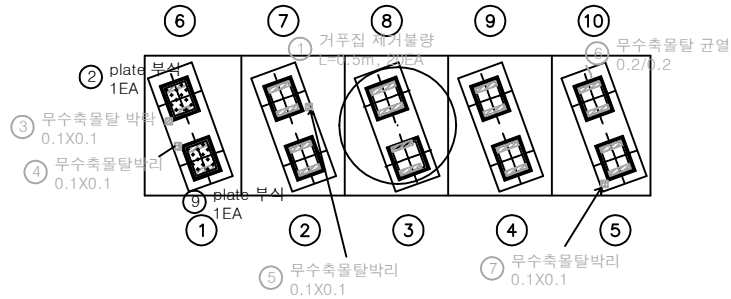
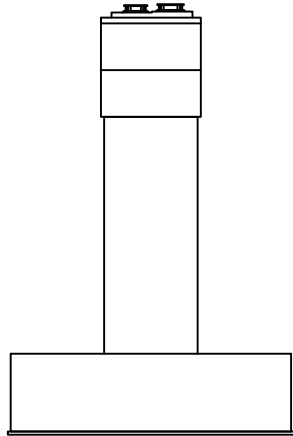
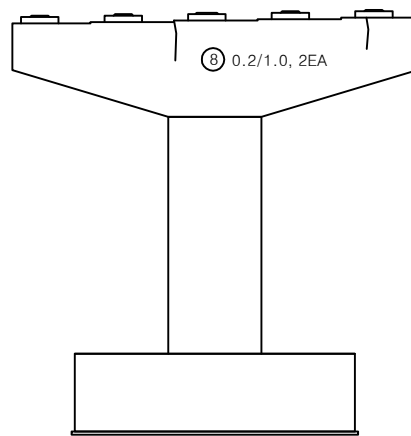
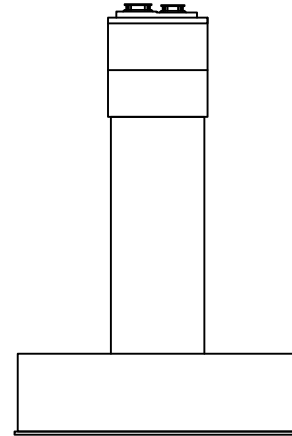
| 번호 | 구분 | 부재 | 손상내용 | 손상현황 | | | | | 비고 |
|---|---|---|---|---|---|---|---|---|---|
| 2 | 19하 | 교량받침 | plate 부식 | | | | 1.00 | EA | 1 |
| 6 | 19하 | 교량받침 | 무수축물탈 균열 | 0.2 | 0.2 | | 0.20 | m | 1 |
| 8 | 19하 | 교각 | 균열(0.3mm미만) | 0.2 | 1.0 | | 2.00 | m | 2 |
| 9 | 23하 | 교량받침 | plate 부식 | | | | 1.00 | EA | 1 |

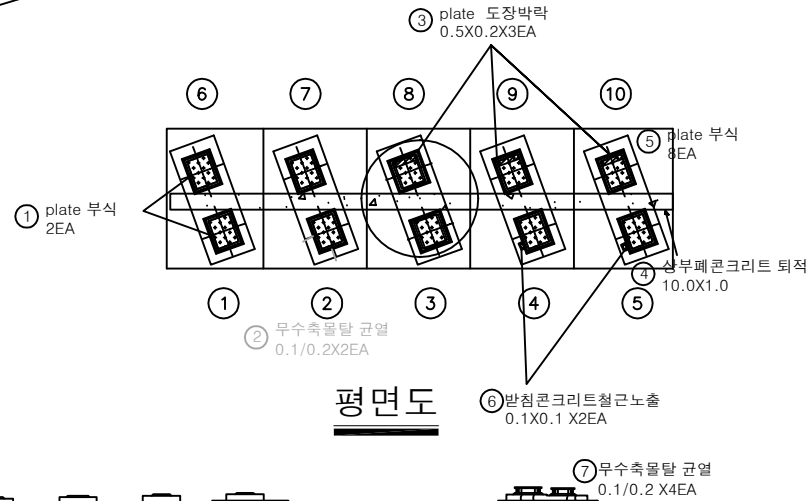
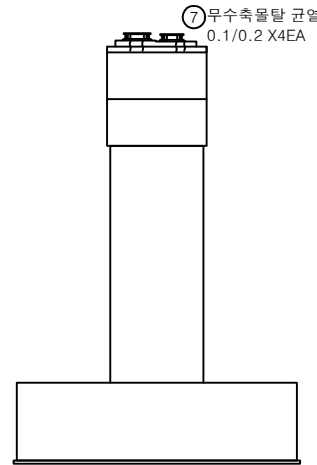
| 번호 | 구분 | 부재 | 손상내용 | 손상현황 | | | | | | 비 고 |
|---|---|---|---|---|---|---|---|---|---|---|
| 1 | 19하 | 교량받침 | plate 부식 | | | | 2.00 | EA | 2 | |
| 2 | 19하 | 교량받침 | 무수축물탈 균열 | 0.1 | 0.2 | | 0.40 | m | 2 | 21상부보 |
| 5 | 21하 | 교량받침 | plate 부식 | | | | 8.00 | EA | 8 | |
| 7 | 21하 | 교량받침 | 무수축물탈 균열 | 0.1 | 0.2 | | 0.80 | m | 4 | |

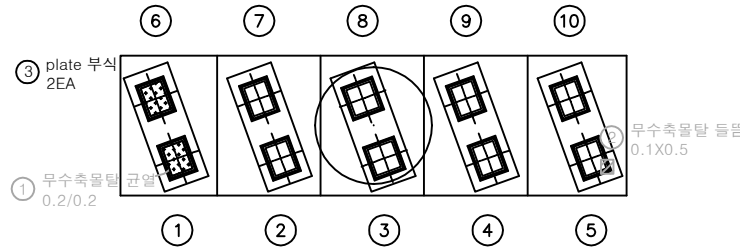
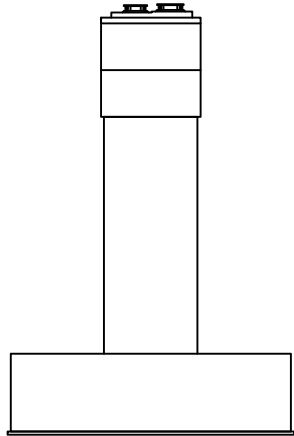
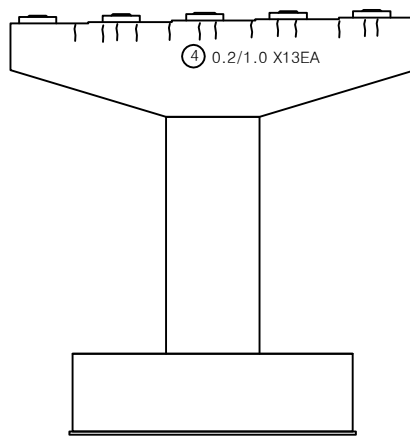
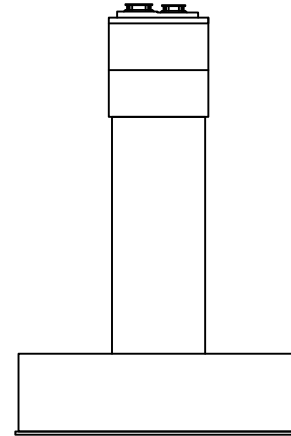
| 번호 | 구분 | 부재 | 손상내용 | 손상현황 | | | | | | 비고 |
|---|---|---|---|---|---|---|---|---|---|---|
| 1 | 19하 | 교량받침 | 무수축물탈 균열 | 0.2 | 0.2 | | 0.20 | m | 1 | 20하 보수 |
| 3 | 23하 | 교량받침 | plate 부식 | | | | 2.00 | EA | 2 | |
| 4 | 23하 | 교각 | 균열(0.3mm미만) | 0.2 | 1.0 | | 13.00 | m | 13 | |
