상주영천고속도로 2024~2025년 시설물 안전점검 용역  
(2024년 상반기 정기안전점검)

## 외 관 조 사 망 도

장곡교

2024.06

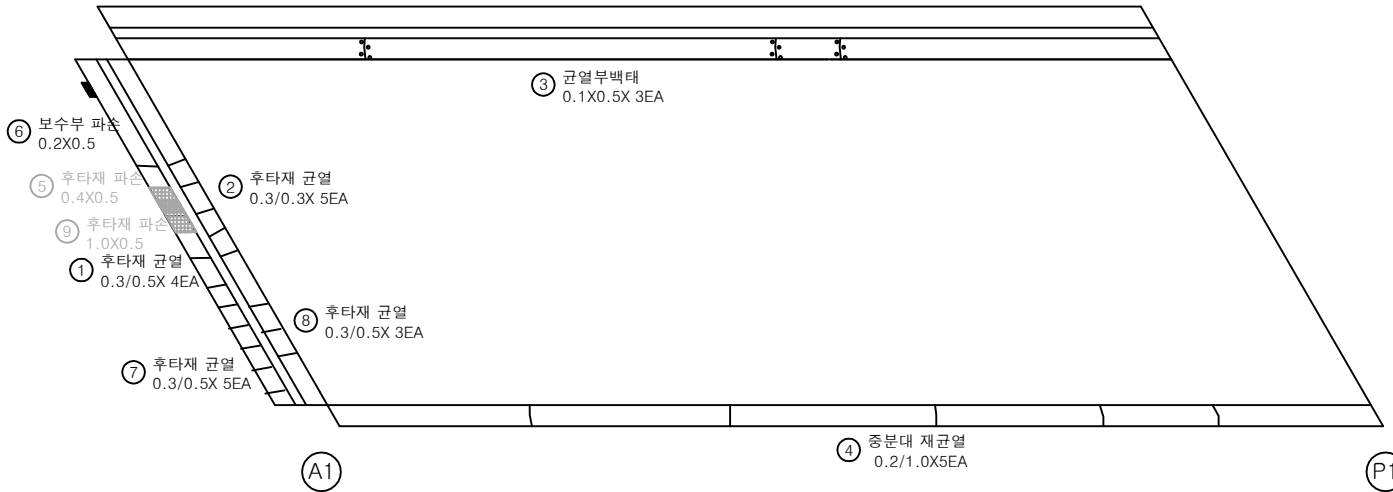
| 번호 | 구분 | 부재 | 손상내용 | 손상현황 | | | | | | 비고 |
|---|---|---|---|---|---|---|---|---|---|---|
| 1 | 19하 | 신축이음 | 후타재 균열 | 0.3 | 0.5 | | 2.00 | m | 4 | |
| 2 | 19하 | 신축이음 | 후타재 균열 | 0.3 | 0.3 | | 1.50 | m | 5 | |
| 3 | 19하 | 방호벽 | 균열부백태 | 0.1 | 0.5 | 0.15 | ㎡ | 3 | | |
| 4 | 19하 | 중분대 | 중분대 재균열 | 0.2 | 1.0 | 5.00 | m | 5 | | |
| 5 | 19하 | 신축이음 | 후타재 파손 | | 0.4 | 0.5 | 0.20 | ㎡ | 1 | 21상 보수 |
| 6 | 21하 | 교연포장 | 보수부 파손 | | 0.2 | 0.5 | 0.10 | ㎡ | 1 | |
| 7 | 21하 | 신축이음 | 후타재 균열 | 0.3 | 0.5 | | 2.50 | m | 5 | |
| 8 | 21하 | 신축이음 | 후타재 균열 | 0.3 | 0.3 | | 0.90 | m | 3 | |
| 9 | 23하 | 신축이음 | 후타재 파손 | | 1.0 | 0.5 | 0.50 | ㎡ | 1 | 24상 보수 |

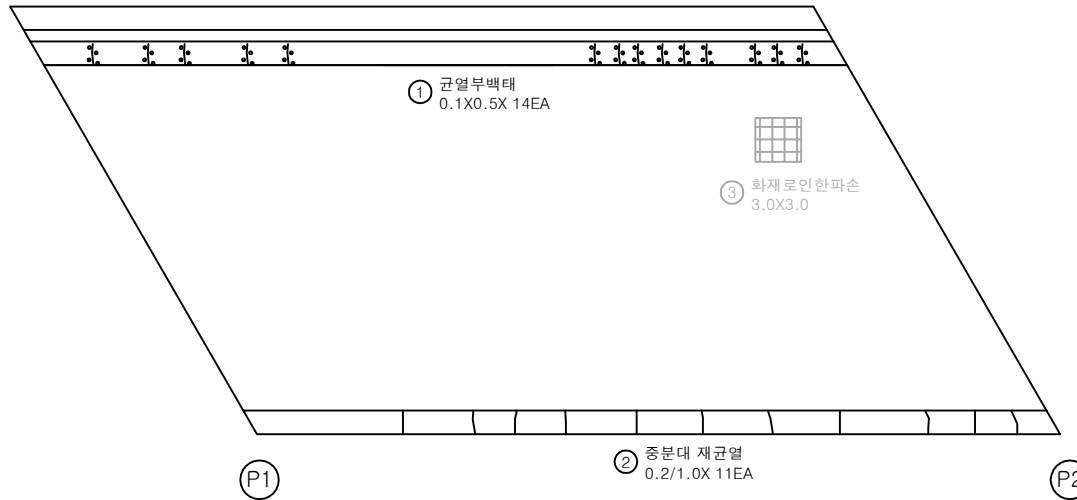
| 번호 | 구분 | 부재 | 손상내용 | 손상현황 | | | | | | 비고 |
|---|---|---|---|---|---|---|---|---|---|---|
| 1 | 19하 | 방호벽 | 균열부백태 | | 0.1 | 0.5 | 0.70 | m <sup>2</sup> | 14 | |
| 2 | 19하 | 중분대 | 중분대 재균열 | 0.2 | 1.0 | | 11.00 | m | 11 | |
| 3 | 19하 | 교면포장 | 화재로인한파손 | | 3.0 | 3.0 | 9.00 | m <sup>2</sup> | 1 | 21상보4 |

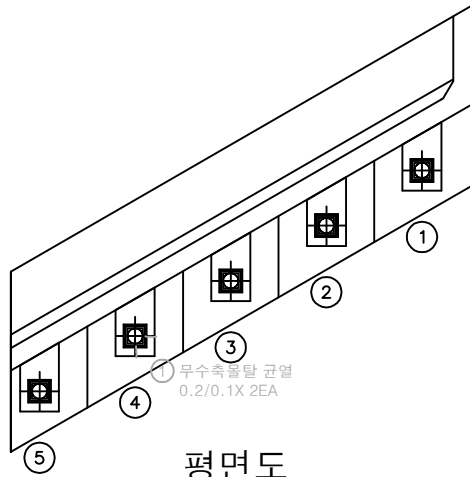
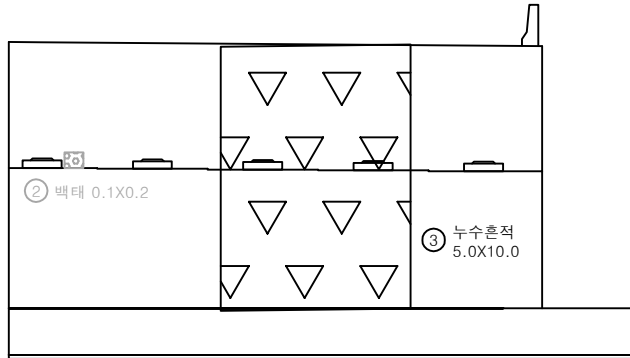
| 번호 | 구분 | 부재 | 손상내용 | 손상현황 | | | | | | 비고 |
|---|---|---|---|---|---|---|---|---|---|---|
| 1 | 19하 | 교량받침 | 무수축폴탈 균열 | 0.2 | 0.1 | | 0.20 | m | 2 | 22'하 보수 |
| 3 | 19하 | 교대 | 누수흔적 | | 5.0 | 10.0 | 50.00 | m <sup>2</sup> | 1 | |

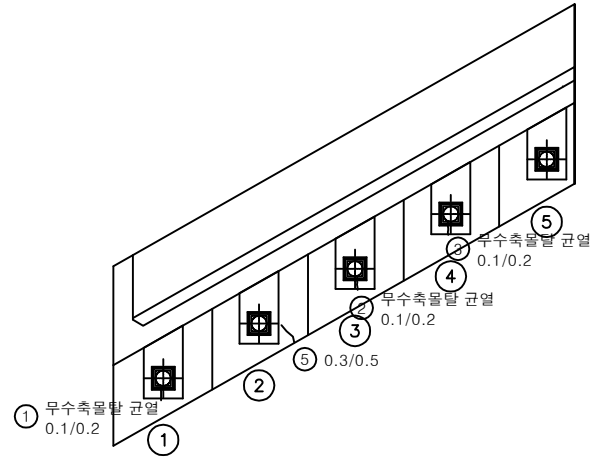
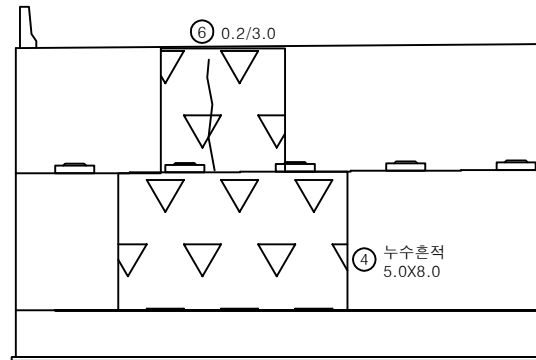
| 번호 | 구분 | 부재 | 손상내용 | 손상현황 | | | | | | 비고 |
|---|---|---|---|---|---|---|---|---|---|---|
| 1 | 19하 | 교량받침 | 무수축물탈 균열 | 0.1 | 0.2 | | 0.20 | m | 1 | |
| 2 | 19하 | 교량받침 | 무수축물탈 균열 | 0.1 | 0.2 | | 0.20 | m | 1 | |
| 3 | 19하 | 교량받침 | 무수축물탈 균열 | 0.1 | 0.2 | | 0.20 | m | 1 | |
| 4 | 21하 | 교대 | 누수흔적 | | 5.0 | 8.0 | 40.00 | m <sup>2</sup> | 1 | 손상증가 |
| 5 | 23하 | 교대 | 균열(0.3mm이상) | 0.3 | 0.5 | | 0.50 | m | 1 | |
| 6 | 23하 | 교대 | 균열(0.3mm미만) | 0.2 | 3.0 | | 3.00 | m | 1 | |

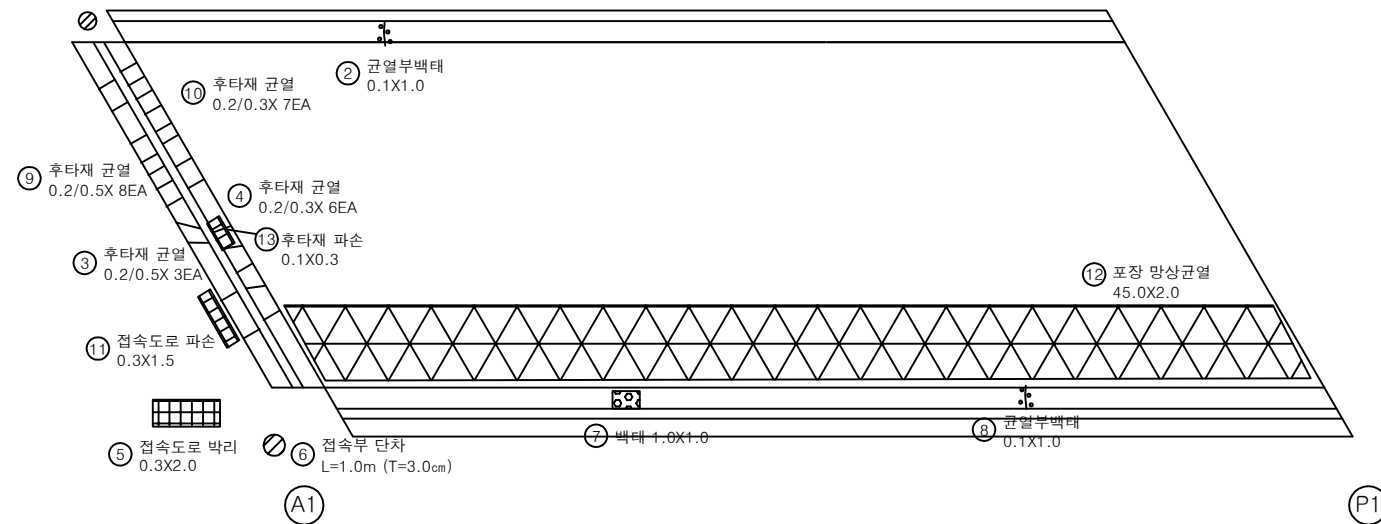
① 차수판 볼트탈락 2EA

| 번호 | 구분 | 부재 | 손상내용 | 손상현황 | | | | | | 비고 |
|---|---|---|---|---|---|---|---|---|---|---|
| 2 | 19하 | 중분대 | 균열부백태 | | 0.1 | 1.0 | 0.10 | m <sup>2</sup> | 1 | |
| 3 | 19하 | 신축이음 | 후타재 균열 | 0.2 | 0.5 | | 1.50 | m | 3 | |
| 4 | 19하 | 신축이음 | 후타재 균열 | 0.2 | 0.3 | | 1.80 | m | 6 | |
| 8 | 19하 | 방호벽 | 균열부백태 | | 0.1 | 1.0 | 0.10 | m <sup>2</sup> | 1 | |
| 9 | 21하 | 신축이음 | 후타재 균열 | 0.2 | 0.5 | | 4.00 | m | 8 | |
| 10 | 21하 | 신축이음 | 후타재 균열 | 0.2 | 0.3 | | 2.10 | m | 7 | |
| 12 | 23하 | 교면포장 | 포장 망상균열 | | 45.0 | 2.0 | 90.00 | m <sup>2</sup> | 1 | |

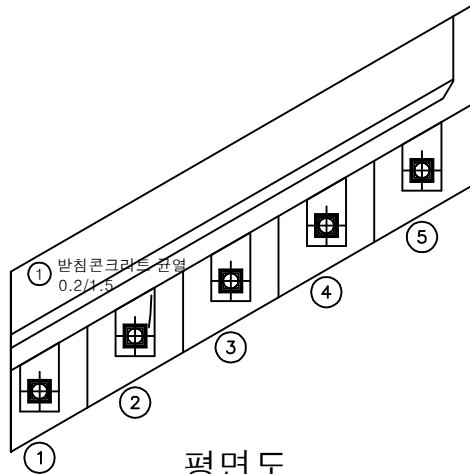
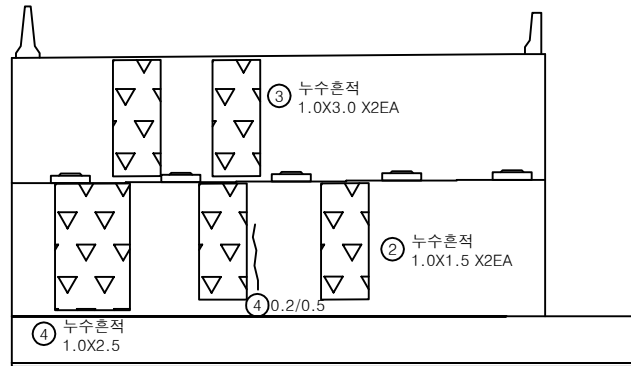
| 번호 | 구분 | 부재 | 손상내용 | 손상현황 | | | | | | 비고 |
|---|---|---|---|---|---|---|---|---|---|---|
| 1 | 19하 | 교량받침 | 받침콘크리트 균열 | 0.2 | 1.5 | | 1.50 | m | 1 | |
| 2 | 21하 | 교대 | 누수흔적 | | 1.0 | 1.5 | 3.00 | m <sup>2</sup> | 2 | |
| 3 | 23하 | 교대 | 누수흔적 | | 1.0 | 3.0 | 6.00 | m <sup>2</sup> | 2 | |
| 4 | 24상 | 교대 | 누수흔적 | | 1.0 | 2.5 | 2.50 | m <sup>2</sup> | 1 | |
| 5 | 24상 | 교대 | 균열(0.3mm이만) | 0.2 | 0.5 | | 0.50 | m | 1 | |
