상주영천고속도로 2024~2025년 시설물 안전점검 용역  
(2024년 상반기 정기안전점검)

# 외 관 조 사 망 도

낙동강대교

2024.06

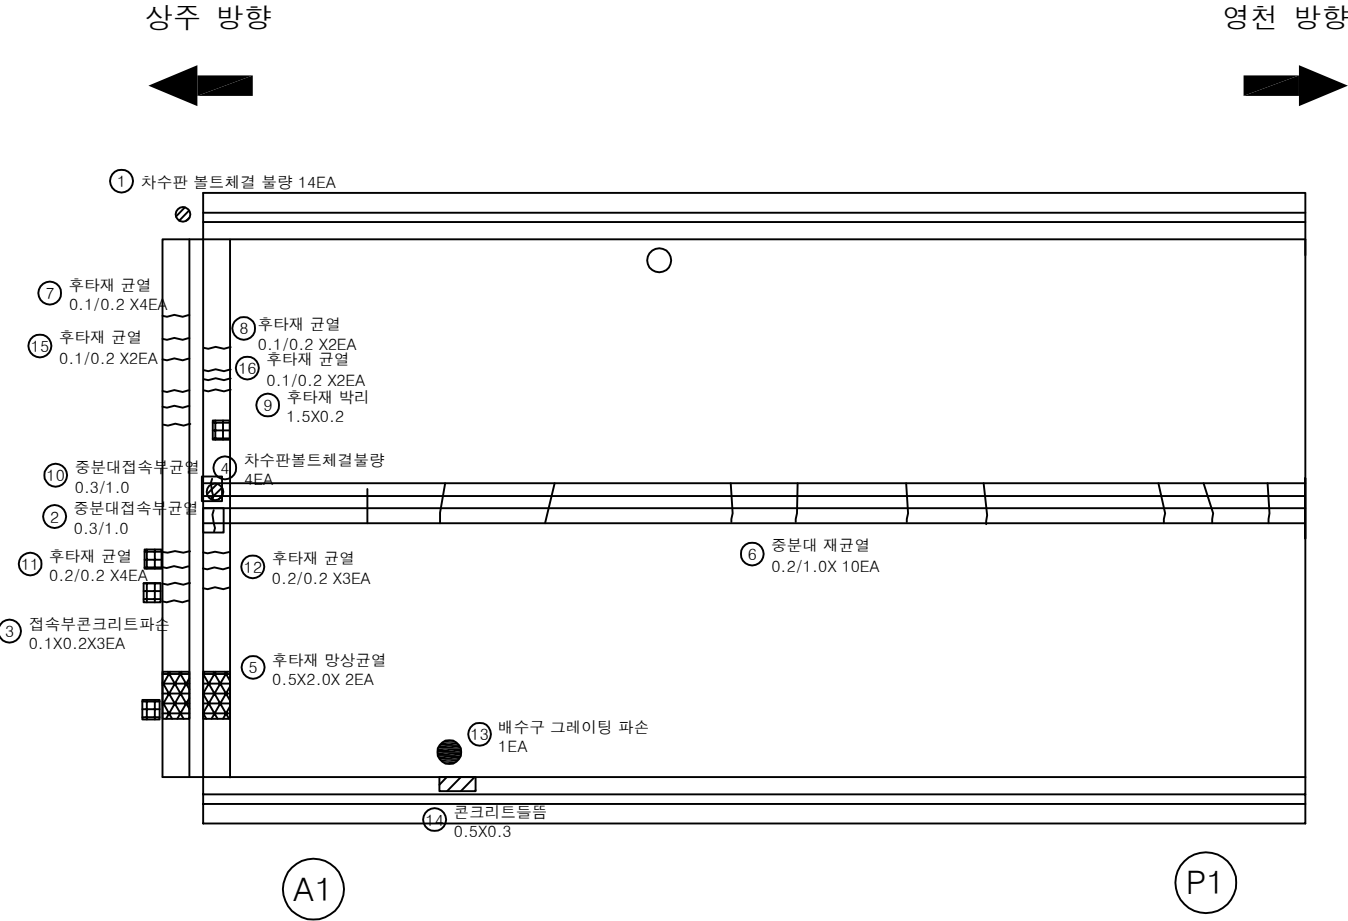
| 번호 | 구분 | 부재 | 손상내용 | 손상현황 | | | | | | 비고 |
|---|---|---|---|---|---|---|---|---|---|---|
| 1 | 19하 | 신축이음 | 차수판 볼트탈락 | | | | 14.00 | EA | 14 | |
| 2 | 19하 | 중분대 | 중분대 접속부 균열 | 0.3 | 1.0 | | 1.00 | m | 1 | |
| 3 | 19하 | 교면포장 | 접속부 콘크리트 파손 | | 0.1 | 0.2 | 0.06 | m <sup>2</sup> | 3 | |
| 4 | 19하 | 신축이음 | 차수판 볼트 체결 불량 | | | | 4.00 | EA | 4 | |
| 5 | 19하 | 신축이음 | 후타재 양상균열 | | 0.5 | 2.0 | 2.00 | m <sup>2</sup> | 2 | |
| 6 | 19하 | 중분대 | 중분대 재균열 | 0.2 | 1.0 | | 10.00 | m | 10 | |

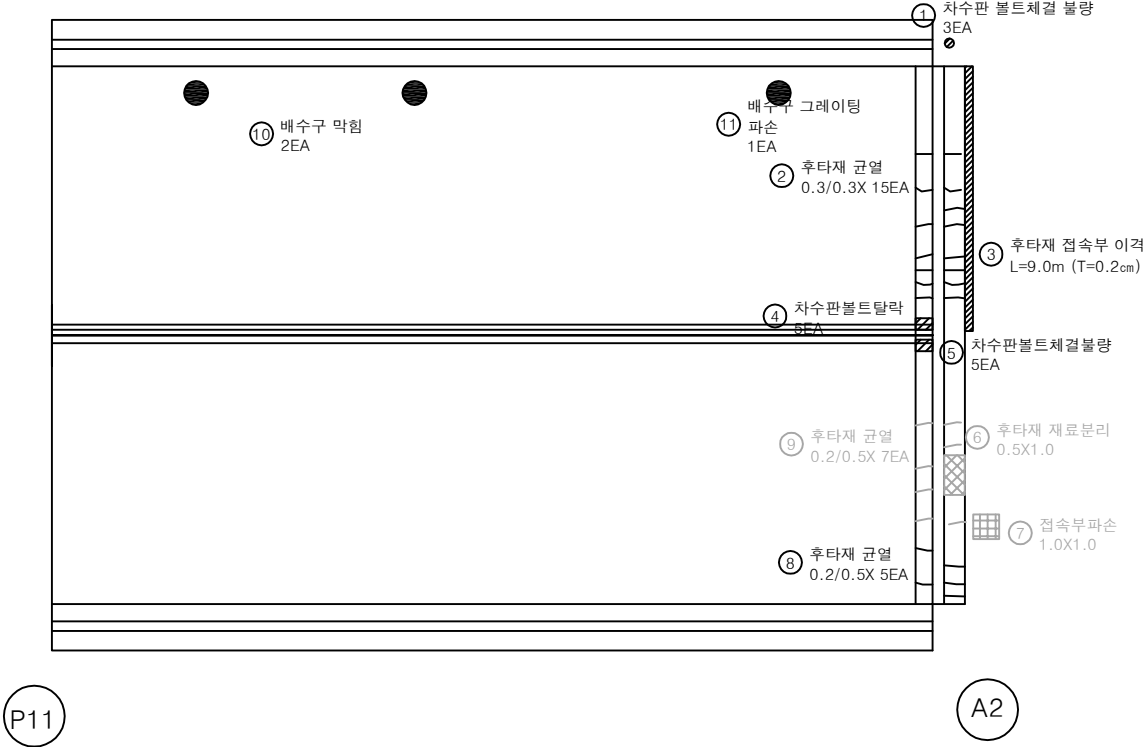
| 번호 | 구분 | 부재 | 손상내용 | 손상현황 | | | | | | 비 고 |
|---|---|---|---|---|---|---|---|---|---|---|
| 2 | 19하 | 신축이음 | 후타재 균열 | 0.3 | 0.3 | | 4.50 | m | 15 | |
| 8 | 19하 | 신축이음 | 후타재 균열 | 0.2 | 0.5 | | 2.50 | m | 5 | |
| 9 | 21하 | 신축이음 | 후타재 균열 | 0.2 | 0.5 | | 3.50 | m | 7 | 24'상 보수 |

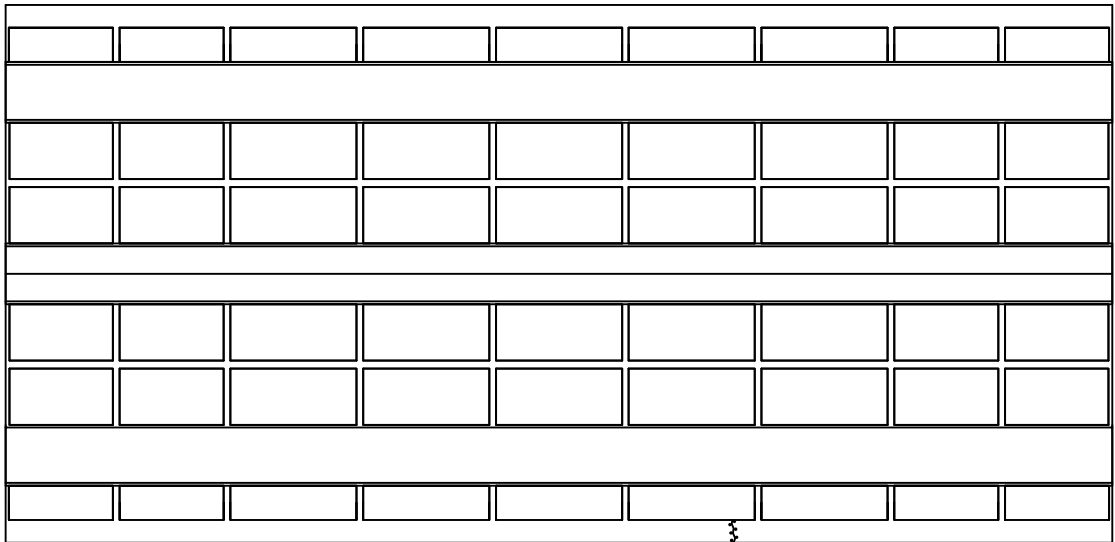
| 번호 | 구분 | 부재 | 손상내용 | 손상현황 | | | | | | 비 고 |
|---|---|---|---|---|---|---|---|---|---|---|
| 1 | 21하 | 바닥판 | 균열부백태 | | 0.1 | 1.0 | 0.10 | m <sup>2</sup> | 1 | |

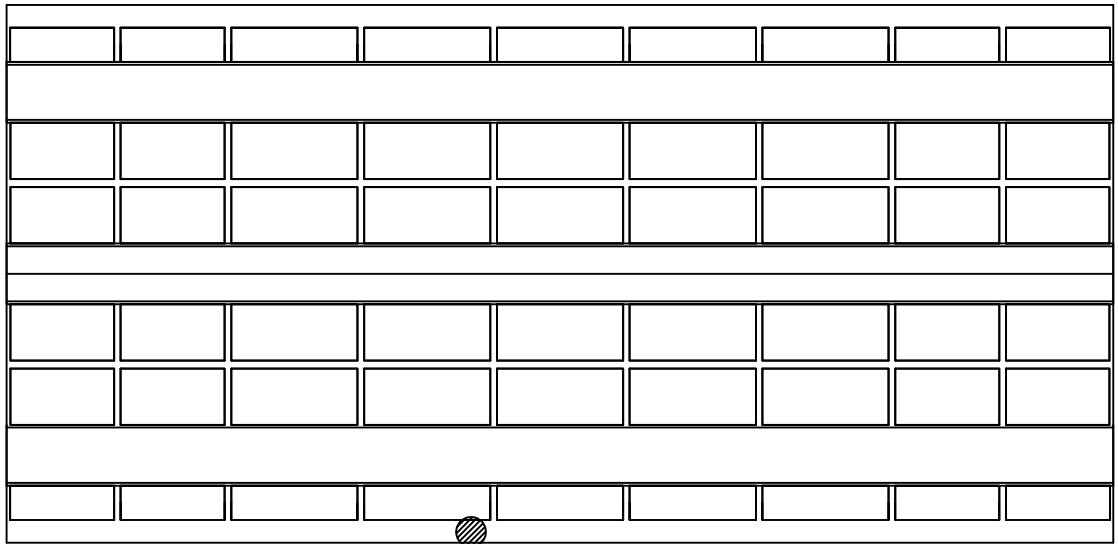
P3

① 배수관 탈락  
1EA

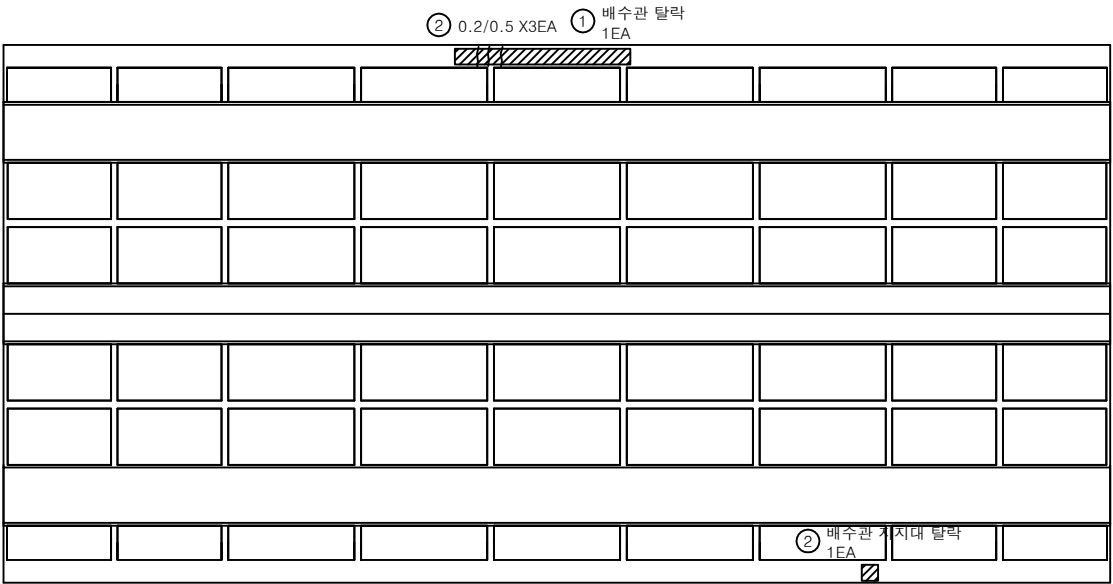
| 번호 | 구분 | 부재 | 손상내용 | 손상현황 | | | | | | 비고 |
|---|---|---|---|---|---|---|---|---|---|---|
| 3 | 23하 | 바닥판 | 균열(0.3mm미만) | 0.2 | 0.5 | | 1.50 | m | 3 | |
