상주영천고속도로 2024~2025년 시설물 안전점검 용역  
(2024년 상반기 정기안전점검)

# 외 관 조 사 망 도

신개교

2024.06

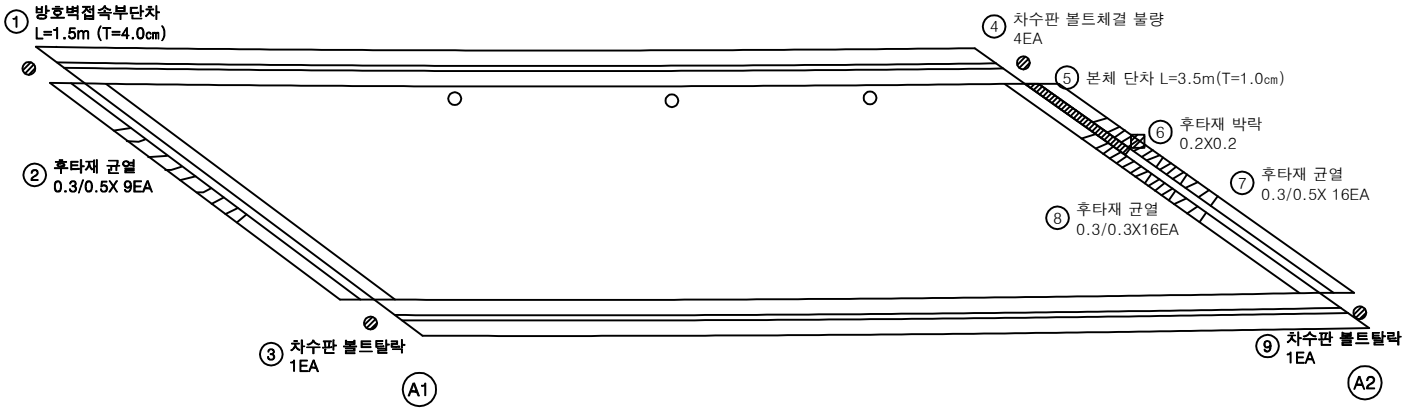
| 도면번호 | 01 |

| 번호 | 구분 | 부재 | 손상내용 | 손상현황 | | | | | 비고 |
|---|---|---|---|---|---|---|---|---|---|
| 1 | 19하 | 방호벽 | 방호벽 접속부 단차 | | 1.5 | | 1.50 | m | 1 (T=4.0cm) |
| 2 | 19하 | 신축이음 | 후타재 균열 | 0.3 | 0.5 | | 4.50 | m | 9 |
| 3 | 19하 | 신축이음 | 차수판 볼트탈락 | | | | 1.00 | EA | 1 |
| 4 | 19하 | 신축이음 | 차수판 볼트채결 불량 | | | | 4.00 | EA | 4 |
| 5 | 19하 | 신축이음 | 본체 단차 | | 3.5 | | 3.50 | m | 1 (T=1.0cm) |
| 6 | 19하 | 신축이음 | 후타재 박락 | | 0.2 | 0.2 | 0.04 | m <sup>2</sup> | 1 |
| 7 | 19하 | 신축이음 | 후타재 균열 | 0.3 | 0.5 | | 8.00 | m | 16 |
| 8 | 19하 | 신축이음 | 후타재 균열 | 0.3 | 0.3 | | 4.80 | m | 16 |
| 9 | 19하 | 신축이음 | 차수판 볼트탈락 | | | | 1.00 | EA | 1 |

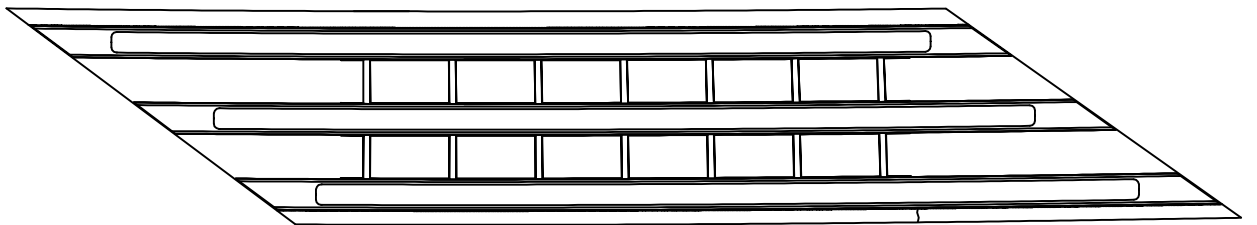
| 도면번호 | 02 |

| 번호 | 구분 | 부재 | 손상내용 | 손상현황 | | | | | | 비고 |
|---|---|---|---|---|---|---|---|---|---|---|
| 1 | 23하 | 바닥판 | 균열(0.3mm미만) | 0.1 | 0.5 | | 0.50 | m | 1 | |

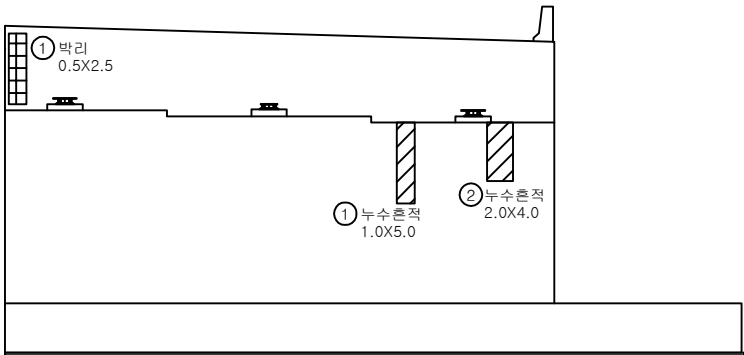
| 도면번호 | 09 |

| 번호 | 구분 | 부재 | 손상내용 | 손상현황 | | | | | | 비 고 |
|---|---|---|---|---|---|---|---|---|---|---|
| 1 | 21하 | 교대 | 누수흔적 | | 1.0 | 5.0 | 5.00 | m <sup>2</sup> | 1 | |
| 2 | 21하 | 교대 | 누수흔적 | | 2.0 | 4.0 | 8.00 | m <sup>2</sup> | 1 | |
| 3 | 21하 | 교량발침 | 발침콘크리트 파손 | | 1.0 | 0.5 | 0.50 | m <sup>2</sup> | 1 | |
| 4 | 23하 | 교대 | 박리 | | 0.5 | 2.5 | 1.25 | m <sup>2</sup> | 1 | |

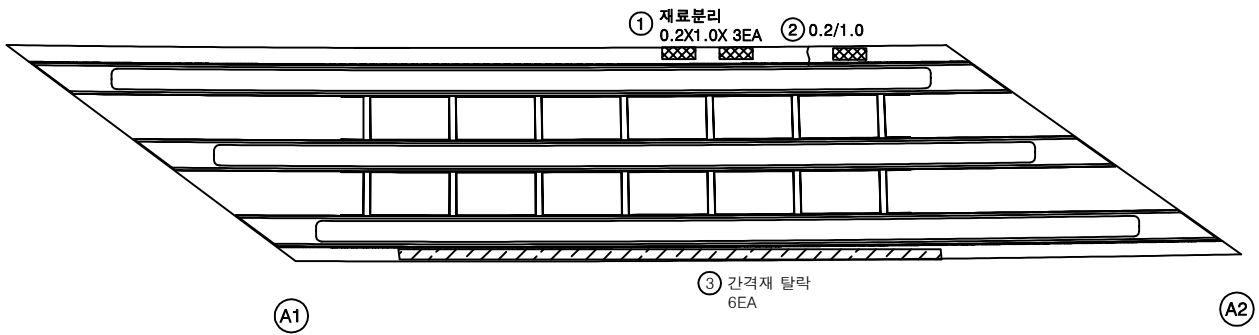
| 도면번호 | 02 |

| 번호 | 구분 | 부재 | 손상내용 | 손상현황 | | | | | | 비고 |
|---|---|---|---|---|---|---|---|---|---|---|
| 1 | 21하 | 바닥판 | 재료분리 | | 0.2 | 1.0 | 0.60 | ㎡ | 3 | |
| 2 | 23하 | 바닥판 | 균열(0.3mm미만) | 0.2 | 1.0 | | 1.00 | m | 1 | |
| 3 | 24상 | 바닥판 | 간격재 탈락 | | | | 6.00 | EA | 6 | |

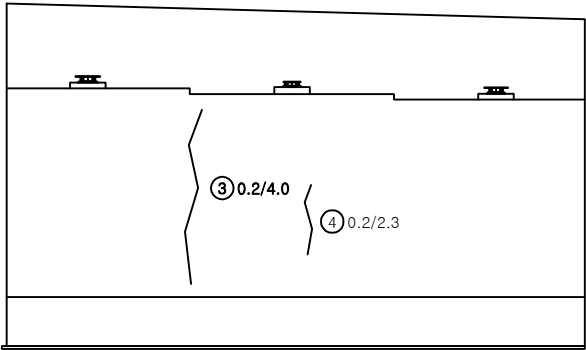
| 번호 | 구분 | 부재 | 손상내용 | 손상현황 | | | | | | 비 고 |
|---|---|---|---|---|---|---|---|---|---|---|
| 3 | 23하 | 교대 | 균열(0.3mm미만) | 0.2 | 4.0 | | 4.00 | m | 1 | |
| 4 | 24상 | 교대 | 균열(0.3mm미만) | 0.2 | 2.3 | | 2.30 | m | 1 | |

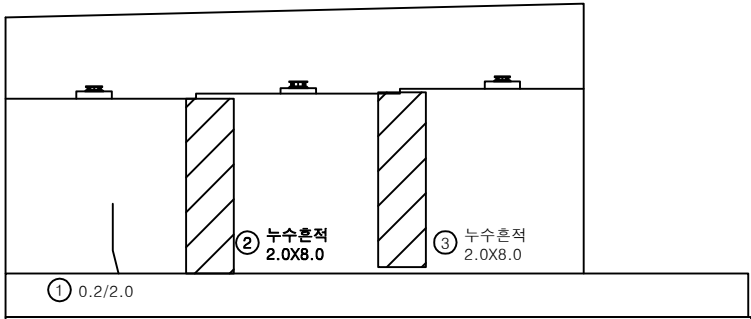
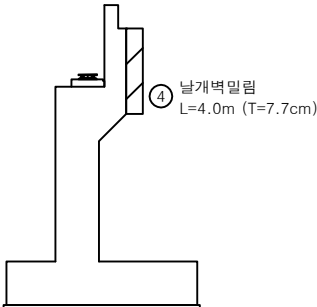
| 번호 | 구분 | 부재 | 손상내용 | 손상현황 | | | | | | 비 고 |
|---|---|---|---|---|---|---|---|---|---|---|
| 1 | 19하 | 교대 | 균열(0.3mm미만) | 0.2 | 2.0 | | 2.00 | m | 1 | |
| 2 | 19하 | 교대 | 누수흔적 | | 2.0 | 8.0 | 16.0 | ㎡ | 1 | |
| 3 | 19하 | 교대 | 누수흔적 | | 2.0 | 8.0 | 16.0 | ㎡ | 1 | |
