상주영천고속도로 2024~2025년 시설물 안전점검 용역  
(2024년 상반기 정기안전점검)

# 외 관 조 사 망 도

월가교

2024.06

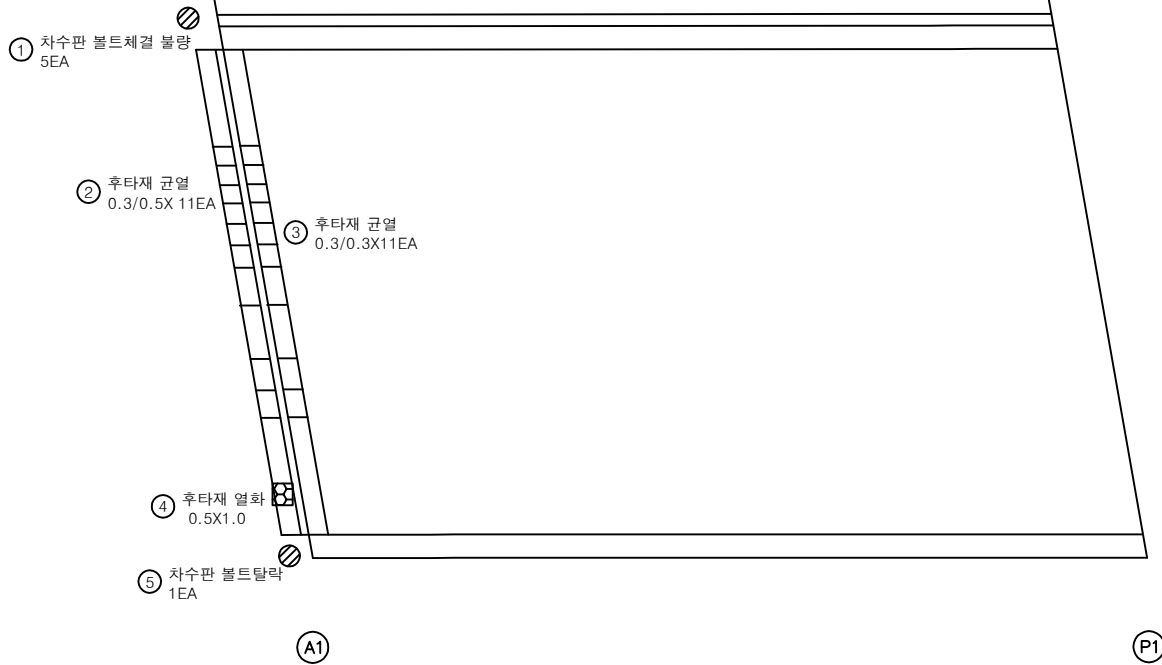
ID : 월가교(상주방향) 슬래브상면 S1

| 번호 | 구분 | 부재 | 손상내용 | 손상현황 | | | | | 비고 |
|---|---|---|---|---|---|---|---|---|---|
| 1 | 19하 | 신축이음 | 차수판 볼트체결 불량 | | | | 5.00 | EA | 5 |
| 2 | 19하 | 신축이음 | 후타재 균열 | 0.3 | 0.5 | | 5.50 | m | 11 |
| 3 | 19하 | 신축이음 | 후타재 균열 | 0.3 | 0.3 | | 3.30 | m | 11 |
| 4 | 19하 | 신축이음 | 후타재 열화 | | 0.5 | 1.0 | 0.50 | m² | 1 |
| 5 | 19하 | 신축이음 | 차수판 볼트탈락 | | | | 1.00 | EA | 1 |

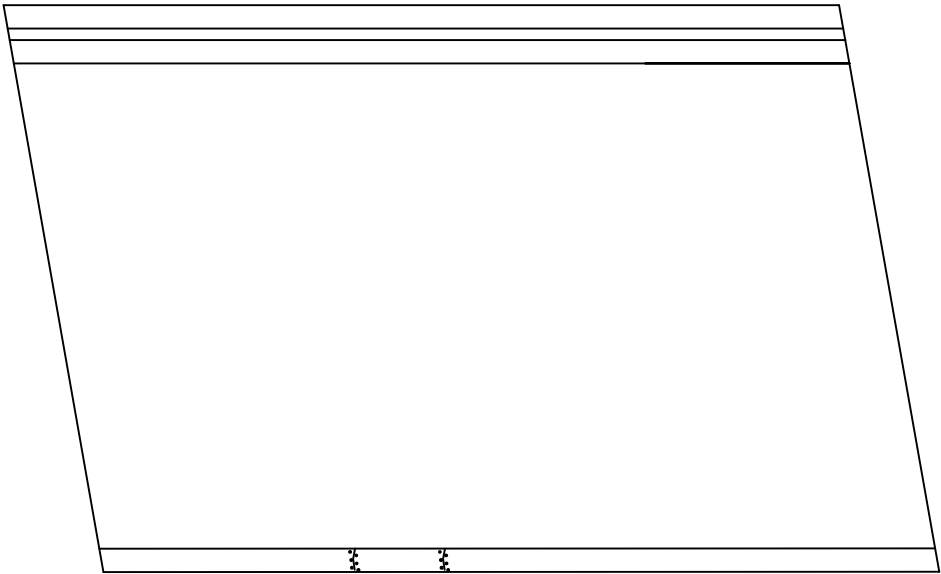
① 균열부백태  
0.1X1.0X 2EA

| 번호 | 구분 | 부재 | 손상내용 | 손상현황 | | | | | | 비고 |
|---|---|---|---|---|---|---|---|---|---|---|
| 1 | 19하 | 중분대 | 균열부백태 | | 0.1 | 1.0 | 0.20 | m <sup>2</sup> | 2 | |

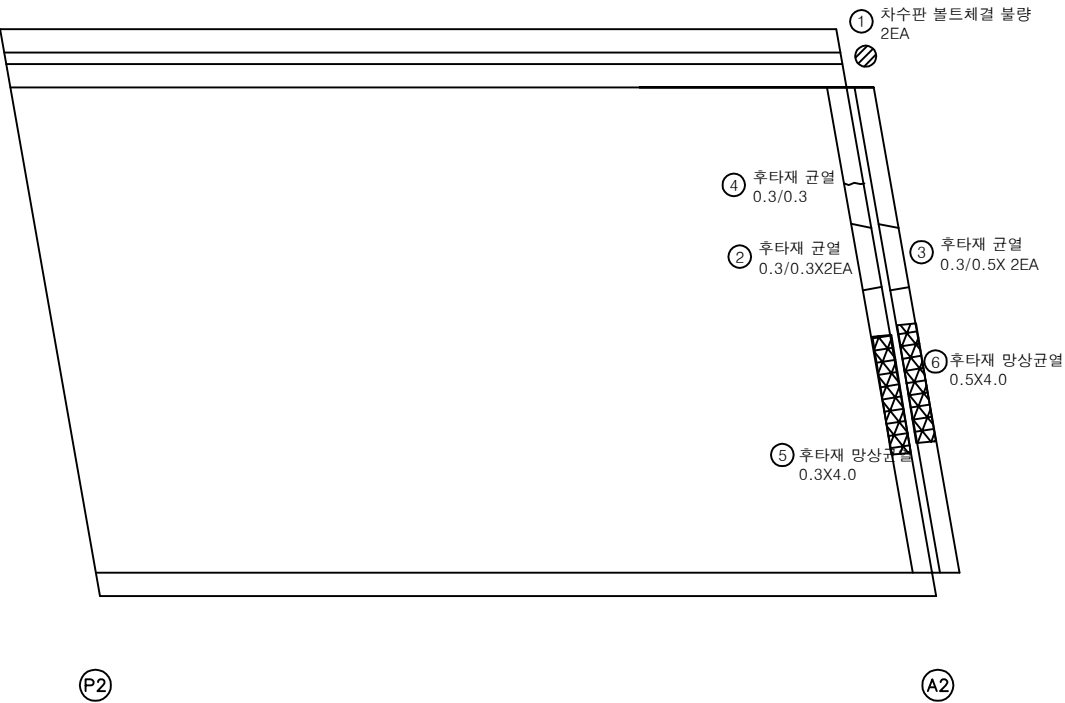
| 번호 | 구분 | 부재 | 손상내용 | 손상현황 | | | | | | 비 고 |
|---|---|---|---|---|---|---|---|---|---|---|
| 1 | 19하 | 신축이음 | 차수판 볼트체결 불량 | | | | 2.00 | EA | 2 | |
| 2 | 19하 | 신축이음 | 후타재 균열 | 0.3 | 0.3 | | 0.60 | m | 2 | |
| 3 | 19하 | 신축이음 | 후타재 균열 | 0.3 | 0.5 | | 1.00 | m | 2 | |
| 4 | 19하 | 신축이음 | 후타재 균열 | 0.3 | 0.3 | | 0.30 | m | 1 | |
| 5 | 23하 | 신축이음 | 후타재 망상균열 | | 0.3 | 4.0 | 1.20 | m <sup>2</sup> | 1 | |
| 6 | 23하 | 신축이음 | 후타재 망상균열 | | 0.5 | 4.0 | 2.00 | m <sup>2</sup> | 1 | |

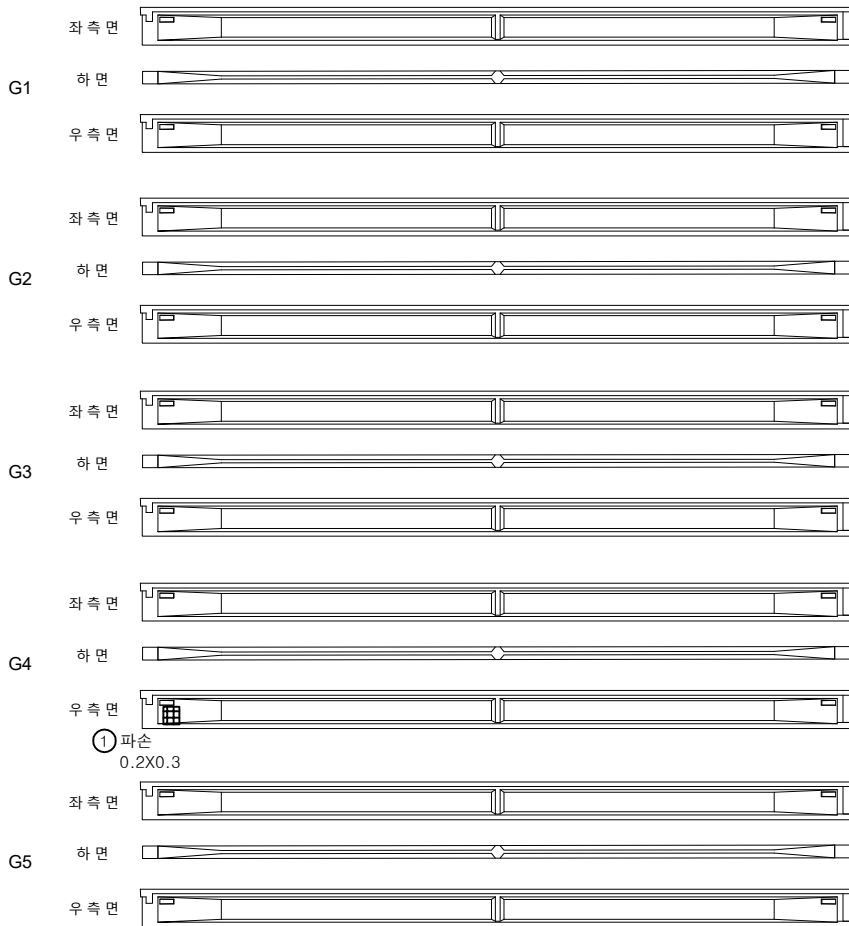
ID : 월가교(상주방향) 거더 S1 (G1~G5)

| 번호 | 구분 | 부재 | 손상내용 | 손상현황 | | | | | 비고 |
|---|---|---|---|---|---|---|---|---|---|
| 1 | 21하 | 거더 | 파손 | | 0.2 | 0.3 | 0.06 | m <sup>2</sup> | 1 |

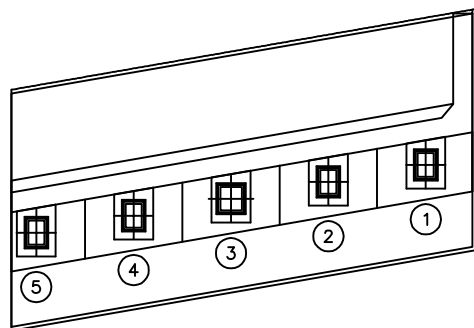
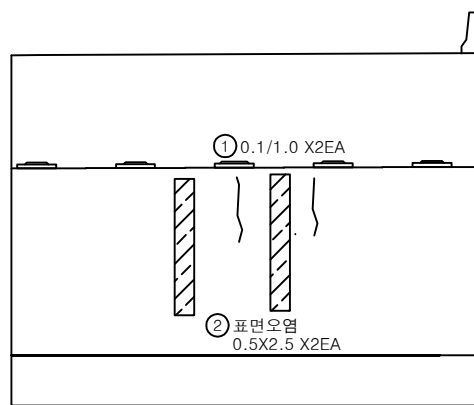
| 번호 | 구분 | 부재 | 손상내용 | 손상현황 | | | | | | 비고 |
|---|---|---|---|---|---|---|---|---|---|---|
| 1 | 21하 | 교대 | 균열(0.3mm미만) | 0.1 | 1.0 | | 2.00 | m | 2 | |

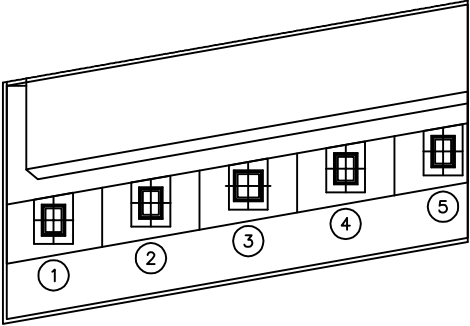
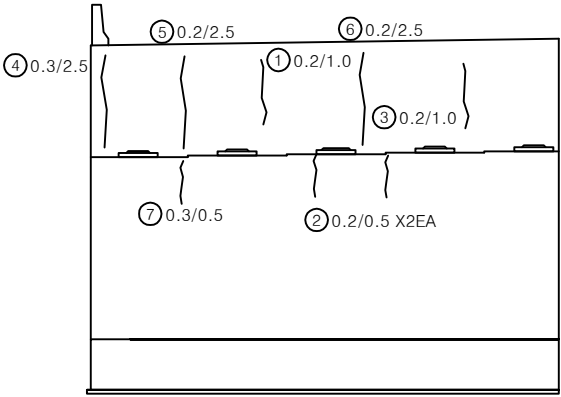
| 번호 | 구분 | 부재 | 손상내용 | 손상현황 | | | | | | 비고 |
|---|---|---|---|---|---|---|---|---|---|---|
| 1 | 21하 | 교대 | 균열(0.3mm미만) | 0.2 | 1.0 | | 1.00 | m | 1 | |
| 2 | 21하 | 교대 | 균열(0.3mm미만) | 0.2 | 0.5 | | 1.00 | m | 2 | |
| 3 | 21하 | 교대 | 균열(0.3mm미만) | 0.2 | 1.0 | | 1.00 | m | 1 | |
| 4 | 23하 | 교대 | 균열(0.3mm이상) | 0.3 | 2.5 | | 2.50 | m | 1 | |
| 5 | 23하 | 교대 | 균열(0.3mm미만) | 0.2 | 2.5 | | 2.50 | m | 1 | |
| 6 | 23하 | 교대 | 균열(0.3mm미만) | 0.2 | 2.5 | | 2.50 | m | 1 | |
| 7 | 23하 | 교대 | 균열(0.3mm이상) | 0.3 | 0.5 | | 0.50 | m | 1 | |

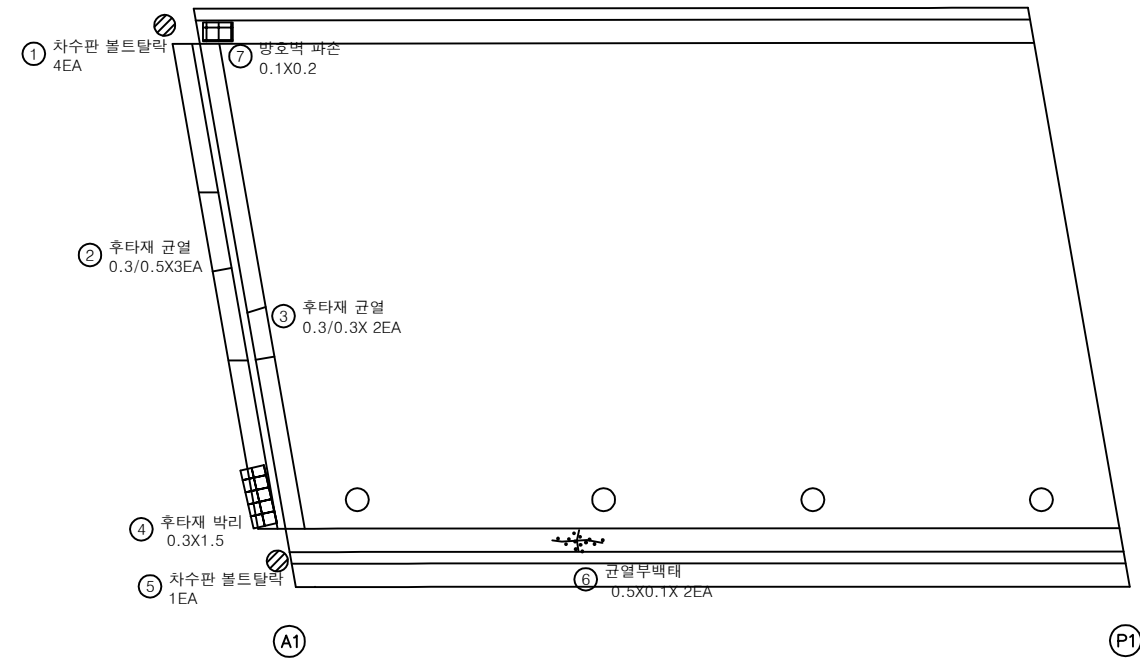
| 번호 | 구분 | 부재 | 손상내용 | 손상현황 | | | | | 비 고 |
|---|---|---|---|---|---|---|---|---|---|
| 2 | 19하 | 신축이음 | 후타재 균열 | 0.3 | 0.5 | | 1.50 | m | 3 |
| 3 | 19하 | 신축이음 | 후타재 균열 | 0.3 | 0.3 | | 0.60 | m | 2 |
| 6 | 19하 | 방호벽 | 균열부백태 | | 0.5 | 0.1 | 0.10 | m <sup>2</sup> | 2 |

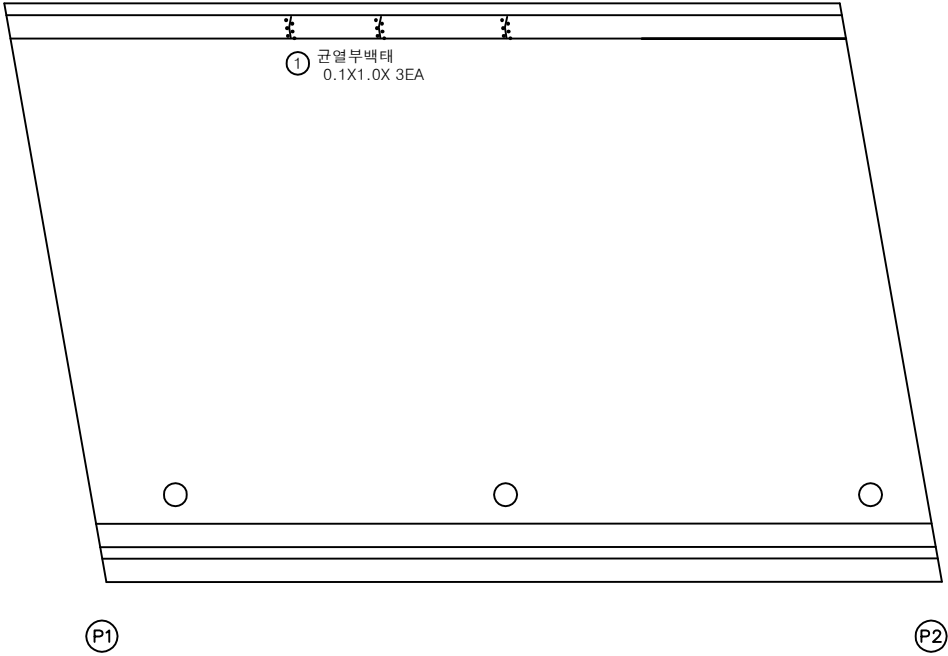
| 번호 | 구분 | 부재 | 손상내용 | 손상현황 | | | | | | 비 고 |
|---|---|---|---|---|---|---|---|---|---|---|
| 1 | 19하 | 방호벽 | 균열부백태 | | 0.1 | 1.0 | 0.30 | m <sup>2</sup> | 3 | |

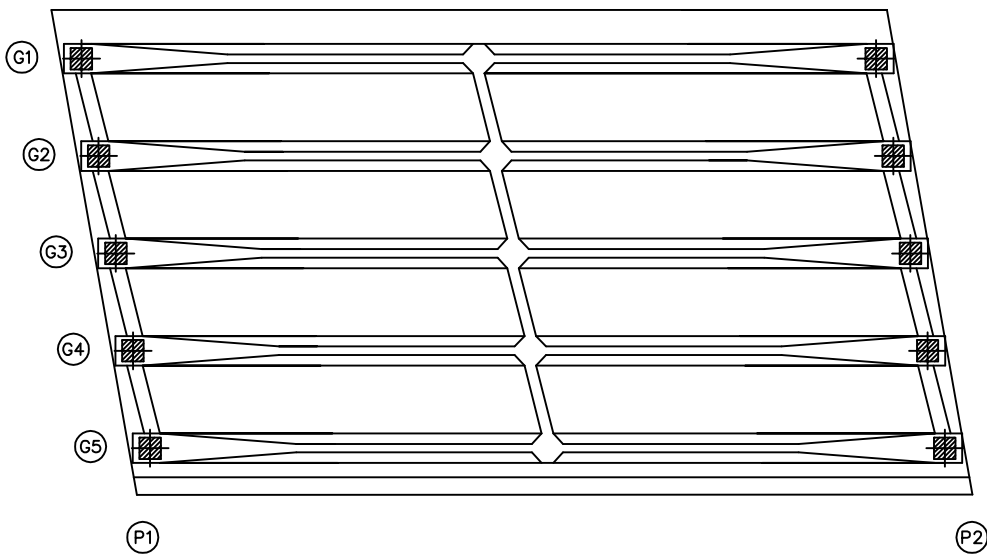
ID : 월가교(영천방향) 바닥판하면 S2

| 번호 | 구분 | 부재 | 손상내용 | 손상현황 | | | | | | 비 고 |
|---|---|---|---|---|---|---|---|---|---|---|
| 2 | 23하 | 바닥판 | 망상균열 | | 1.5 | 15.0 | 22.50 | m <sup>2</sup> | 1 | |

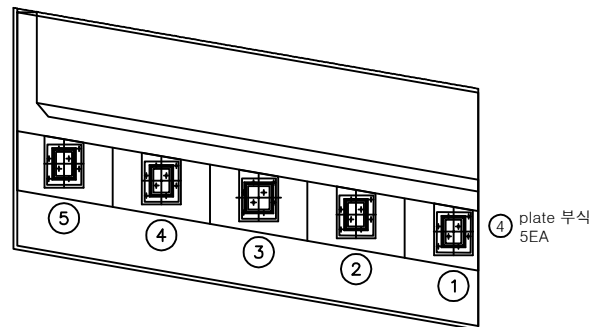
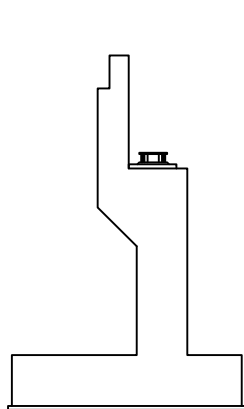
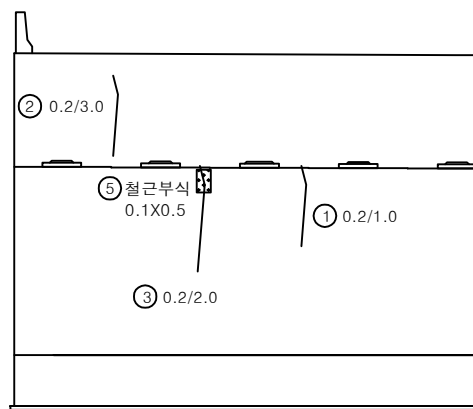
| 번호 | 구분 | 부재 | 손상내용 | 손상현황 | | | | | | 비 고 |
|---|---|---|---|---|---|---|---|---|---|---|
| 1 | 19하 | 교대 | 균열(0.3mm미만) | 0.2 | 1.0 | | 1.00 | m | 1 | |
| 2 | 19하 | 교대 | 균열(0.3mm미만) | 0.2 | 3.0 | | 3.00 | m | 1 | |
| 3 | 21하 | 교대 | 균열(0.3mm미만) | 0.2 | 2.0 | | 2.00 | m | 1 | |
| 4 | 23하 | 교량받침 | plate 부식 | | | | 5.00 | EA | 5 | |
| 5 | 23하 | 교대 | 철근부식 | | 0.1 | 0.5 | 0.05 | m <sup>2</sup> | 1 | |

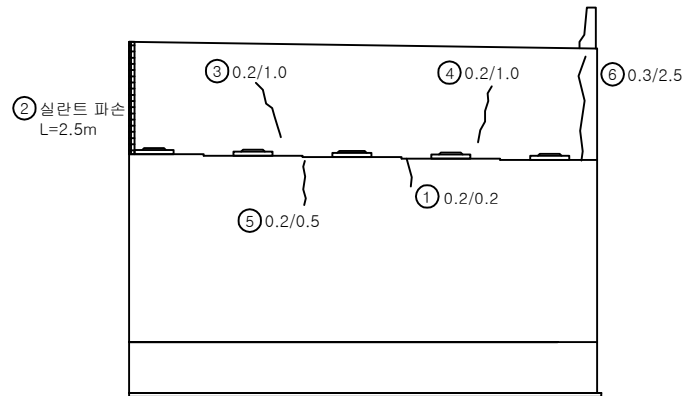
| 번호 | 구분 | 부재 | 손상내용 | 손상현황 | | | | | | 비 고 |
|---|---|---|---|---|---|---|---|---|---|---|
| 1 | 19하 | 교대 | 균열(0.3mm미만) | 0.2 | 0.2 | | 0.20 | m | 1 | |
| 3 | 21하 | 교대 | 균열(0.3mm미만) | 0.2 | 1.0 | | 1.00 | m | 1 | |
| 4 | 21하 | 교대 | 균열(0.3mm미만) | 0.2 | 1.0 | | 1.00 | m | 1 | |
| 5 | 21하 | 교대 | 균열(0.3mm미만) | 0.2 | 0.5 | | 0.50 | m | 1 | |
| 6 | 23하 | 교대 | 균열(0.3mm이상) | 0.3 | 2.5 | | 2.50 | m | 1 | |

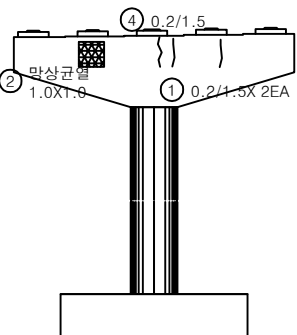
| 번호 | 구분 | 부재 | 손상내용 | 손상현황 | | | | | | 비 고 |
|---|---|---|---|---|---|---|---|---|---|---|
| 1 | 19하 | 교각 | 균열(0.3mm미만) | 0.2 | 1.5 | | 3.00 | m | 2 | |
| 2 | 21하 | 교각 | 망상균열 | | 1.0 | 1.0 | 1.00 | m <sup>2</sup> | 1 | |
| 3 | 21하 | 교량받침 | 방침콘크리트 균열 | 0.2 | 0.5 | | 0.50 | m | 1 | 23하 보-4 |
| 4 | 23하 | 교각 | 균열(0.3mm미만) | 0.2 | 1.5 | | 1.50 | m | 1 | |

③ 방침콘크리트 균열  
0.2/0.5

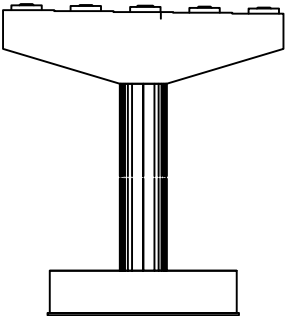
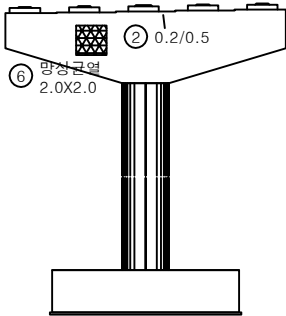
| 번호 | 구분 | 부재 | 손상내용 | 손상현황 | | | | | 비 고 |
|---|---|---|---|---|---|---|---|---|---|
| 1 | 19하 | 교량받침 | plate 부식 | | | | 1.00 | EA | 1 |
| 2 | 21하 | 교각 | 균열(0.3mm미만) | 0.2 | 0.5 | | 0.50 | m | 1 |
| 3 | 21하 | 교량받침 | 받침콘크리트 균열 | 0.2 | 0.5 | | 0.50 | m | 1 |
| 4 | 23하 | 교량받침 | plate 부식 | | | | 1.00 | EA | 1 |
| 5 | 23하 | 교량받침 | plate 부식 | | | | 1.00 | EA | 1 |
| 6 | 23하 | 교각 | 망상균열 | | 2.0 | 2.0 | 4.00 | m <sup>2</sup> | 1 |
