상주영천고속도로 2024~2025년 시설물 안전점검 용역  
(2024년 상반기 정기안전점검)

# 외 관 조 사 망 도

도개교

2024.06

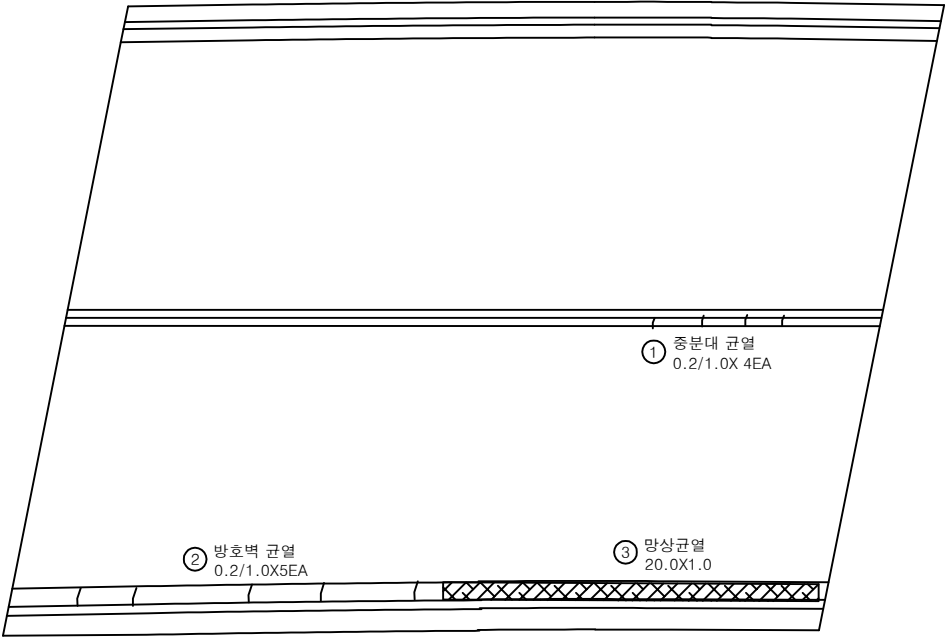
| 번호 | 구분 | 부재 | 손상내용 | 손상현황 | | | | | | 비 고 |
|---|---|---|---|---|---|---|---|---|---|---|
| 1 | 19하 | 중분대 | 중분대 균열 | 0.2 | 1.0 | | 4.00 | m | 4 | |
| 2 | 19하 | 방호벽 | 방호벽 균열 | 0.2 | 1.0 | | 5.00 | m | 5 | |
| 3 | 23하 | 방호벽 | 방호벽 망상균열 | | 20.0 | 1.0 | 20.00 | m <sup>2</sup> | 1 | |

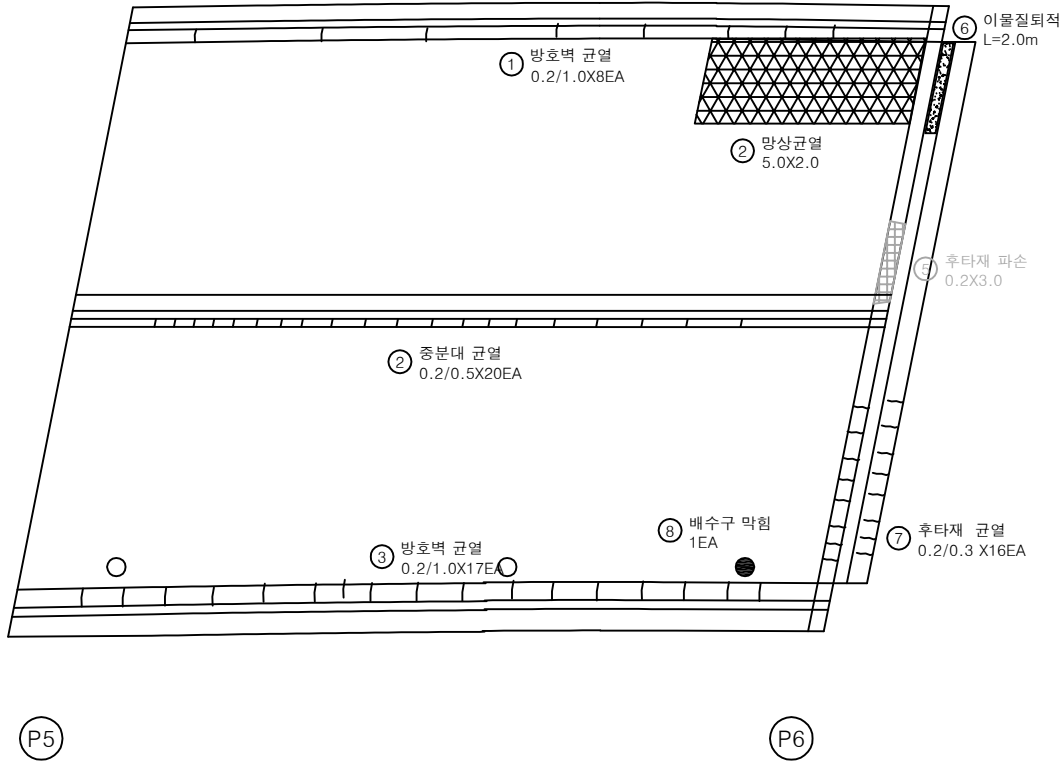
| 번호 | 구분 | 부재 | 손상내용 | 손상현황 | | | | | | 비고 |
|---|---|---|---|---|---|---|---|---|---|---|
| 1 | 19하 | 방호벽 | 방호벽 균열 | 0.2 | 1.0 | | 8.00 | m | 8 | |
| 2 | 19하 | 교면포장 | 포장 망상균열 | | 5.0 | 2.0 | 10.00 | m <sup>2</sup> | 1 | |
| 3 | 19하 | 중분대 | 중분대 균열 | 0.2 | 0.5 | | 10.00 | m | 20 | |
| 4 | 19하 | 방호벽 | 방호벽 균열 | 0.2 | 1.0 | | 17.00 | m | 17 | |
| 7 | 23하 | 신축이음 | 후타재 균열 | 0.2 | 0.3 | | 4.80 | m | 16 | |

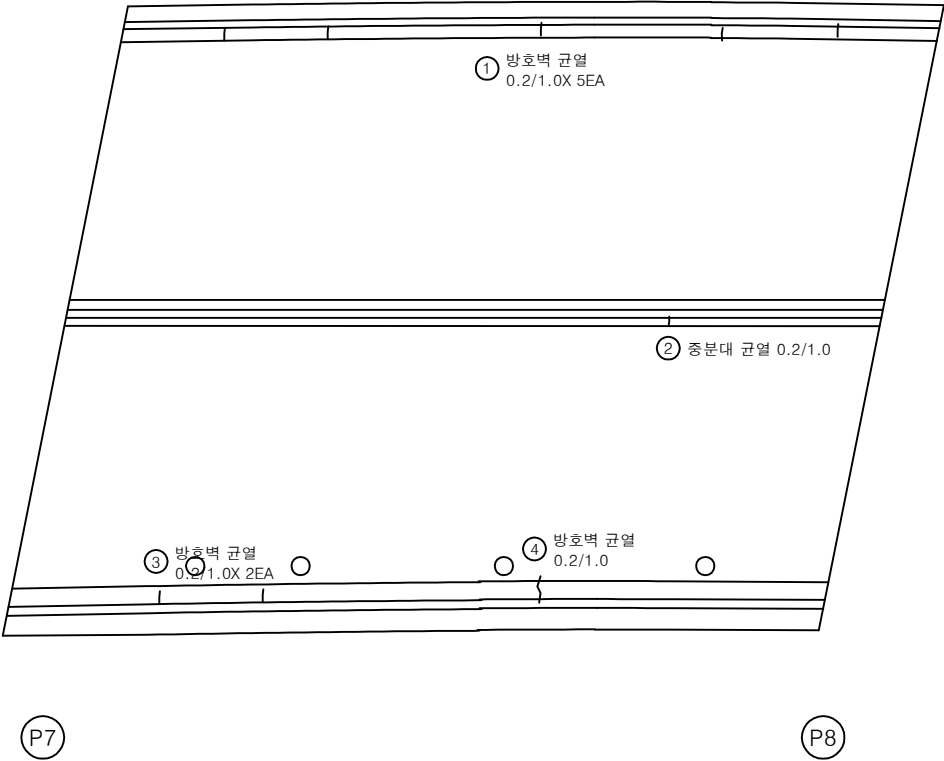
| 번호 | 구분 | 부재 | 손상내용 | 손상현황 | | | | | | 비고 |
|---|---|---|---|---|---|---|---|---|---|---|
| 1 | 19하 | 방호벽 | 방호벽 균열 | 0.2 | 1.0 | | 5.00 | m | 5 | |
| 2 | 19하 | 중분대 | 중분대 균열 | 0.2 | 1.0 | | 1.00 | m | 1 | |
| 3 | 19하 | 방호벽 | 방호벽 균열 | 0.2 | 1.0 | | 2.00 | m | 2 | |
| 4 | 21하 | 방호벽 | 방호벽 균열 | 0.2 | 1.0 | | 1.00 | m | 1 | |

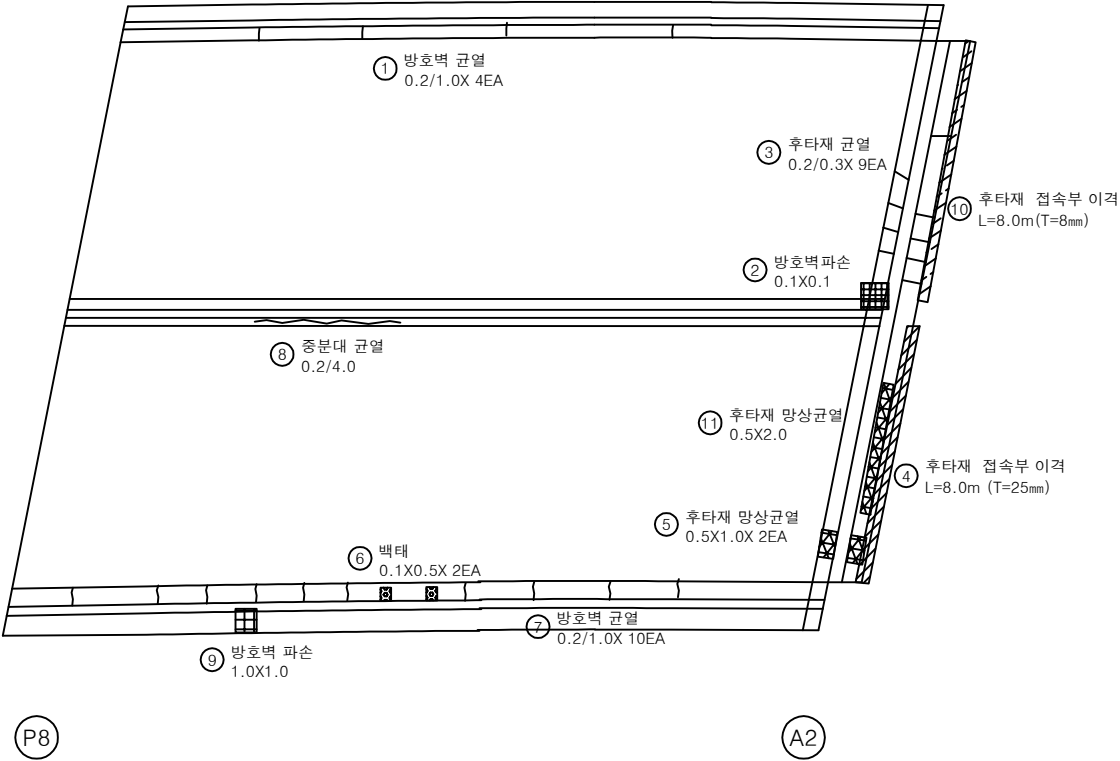
| 번호 | 구분 | 부재 | 손상내용 | 손상현황 | | | | | | 비 고 |
|---|---|---|---|---|---|---|---|---|---|---|
| 1 | 19하 | 방호벽 | 방호벽 균열 | 0.2 | 1.0 | | 4.00 | m | 4 | |
| 3 | 19하 | 신축이음 | 후타재 균열 | 0.2 | 0.3 | | 2.70 | m | 9 | |
| 5 | 19하 | 신축이음 | 후타재 망상균열 | | 0.5 | 1.0 | 1.00 | m <sup>2</sup> | 2 | |
| 7 | 19하 | 방호벽 | 방호벽 균열 | 0.2 | 1.0 | | 10.00 | m | 10 | |
| 8 | 21하 | 중분대 | 중분대 균열 | 0.2 | 4.0 | | 4.00 | m | 1 | |
| 11 | 23하 | 신축이음 | 후타재 망상균열 | | 0.5 | 5.0 | 2.50 | m <sup>2</sup> | 1 | |

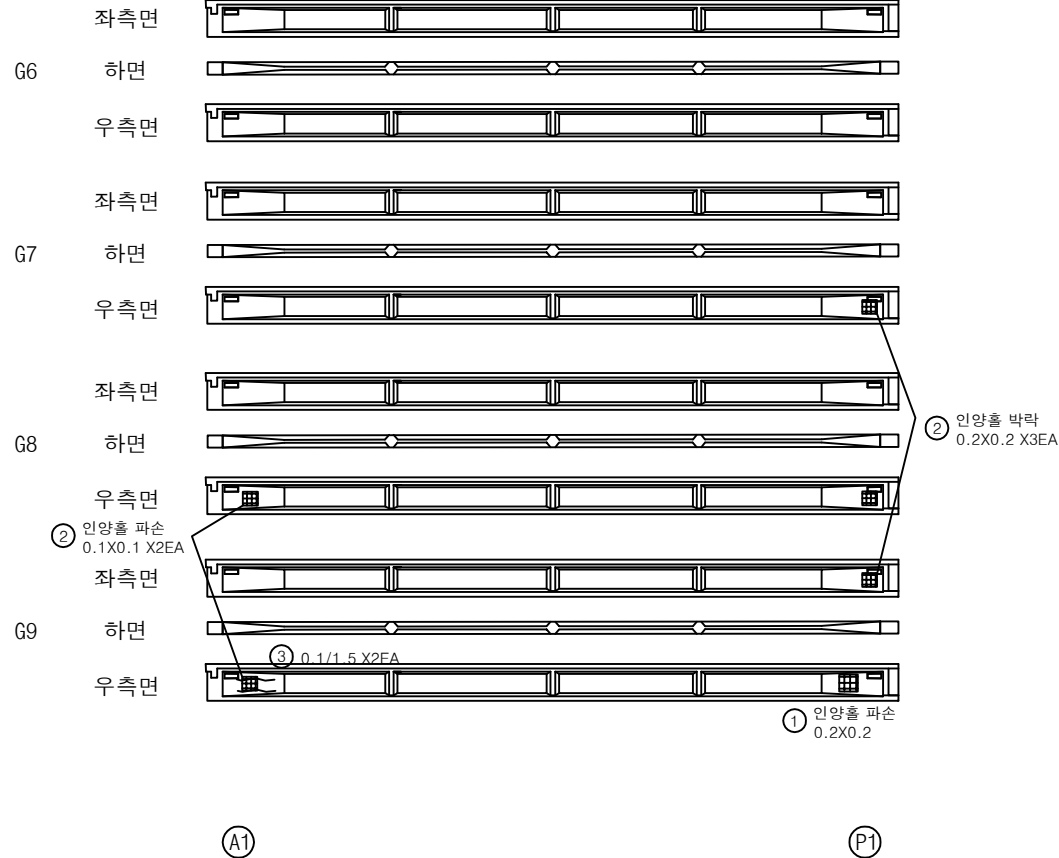
ID : 도개교 거더 S1(G6~G9)

| 번호 | 구분 | 부재 | 손상내용 | 손상현황 | | | | | 비고 |
|---|---|---|---|---|---|---|---|---|---|
| 3 | 23하 | 거더 | 균열(0.3mm미만) | 0.1 | 1.5 | | 3.00 | m | 2 |

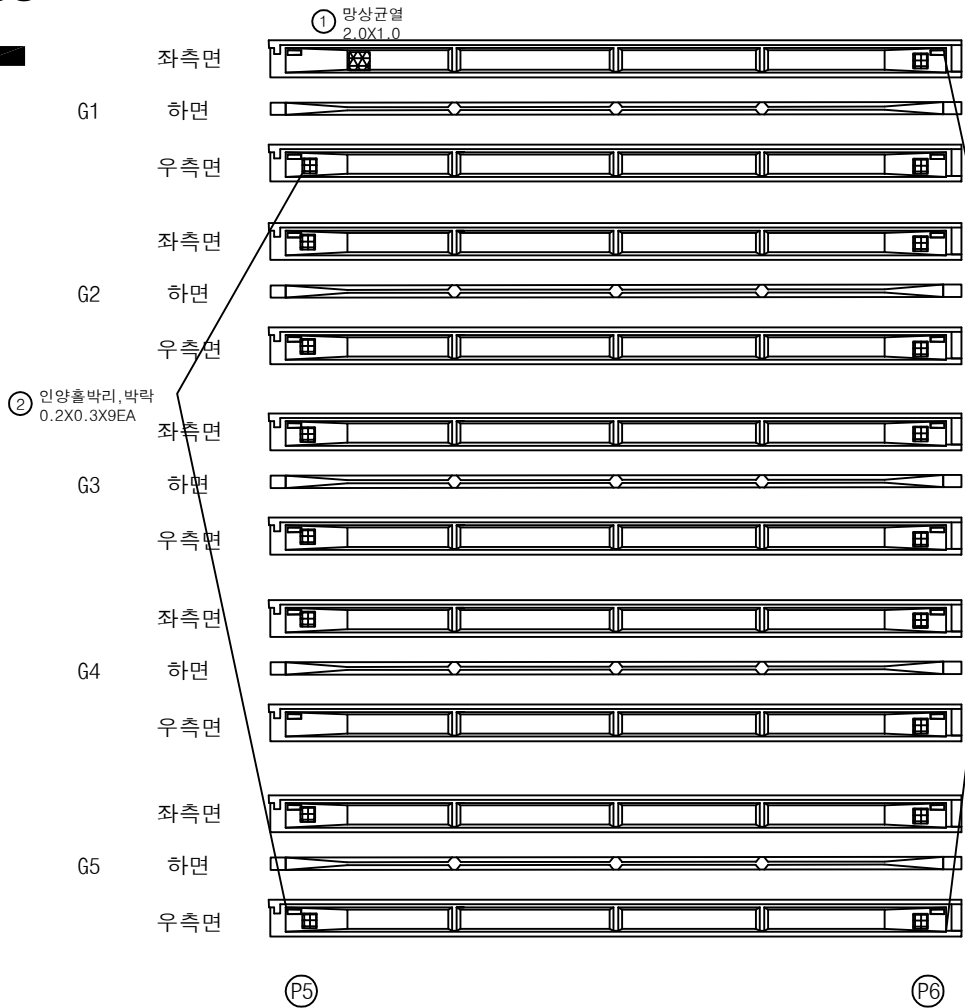
| 번호 | 구분 | 부재 | 손상내용 | 손상현황 | | | | | | 비고 |
|---|---|---|---|---|---|---|---|---|---|---|
| 1 | 19하 | 거더 | 망상균열 | | 2.0 | 1.0 | 2.00 | m <sup>2</sup> | 1 | |

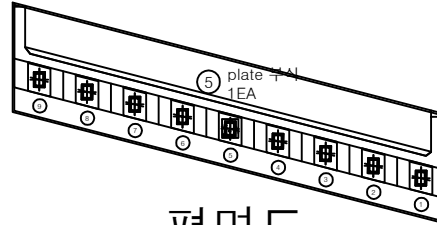
도면번호 45

\*법면 슷크리트균열  
블럭침하

| 번호 | 구분 | 부재 | 손상내용 | 손상현황 | | | | | 비고 |
|---|---|---|---|---|---|---|---|---|---|
| 2 | 21하 | 교대 | 균열(0.3mm미만) | 0.2 | 1.0 | | 1.00 | m | 1 |
| 3 | 21하 | 교대 | 균열(0.3mm미만) | 0.2 | 0.5 | | 0.50 | m | 1 |
| 5 | 23하 | 교량받침 | plate 부식 | | | | 1.00 | EA | 1 |
| 6 | 23하 | 교대 | 균열(0.3mm미만) | 0.2 | 1.0 | | 2.00 | m | 2 |
| 7 | 24상 | 교대 | 균열부백태 | | 0.5 | 2.5 | 1.25 | ㎡ | 1 |

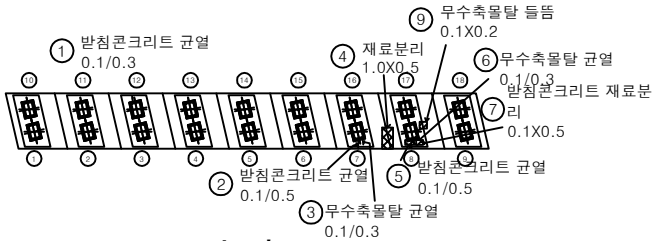
| 번호 | 구분 | 부재 | 손상내용 | 손상현황 | | | | | | 비고 |
|---|---|---|---|---|---|---|---|---|---|---|
| 1 | 19하 | 교량받침 | 받침콘크리트 균열 | 0.1 | 0.3 | | 0.30 | m | 1 | |
| 2 | 19하 | 교량받침 | 받침콘크리트 균열 | 0.1 | 0.5 | | 0.50 | m | 1 | |
| 3 | 19하 | 교량받침 | 무수축물탈 균열 | 0.1 | 0.3 | | 0.30 | m | 1 | |
| 5 | 19하 | 교량받침 | 받침콘크리트 균열 | 0.1 | 0.5 | | 0.50 | m | 1 | |
| 6 | 19하 | 교량받침 | 무수축물탈 균열 | 0.1 | 0.3 | | 0.30 | m | 1 | |
| 8 | 19하 | 교각 | 균열(0.3mm미만) | 0.1 | 2.0 | | 2.00 | m | 1 | |
| 10 | 23하 | 교각 | 균열(0.3mm미만) | 0.2 | 1.0 | | 7.00 | m | 7 | |

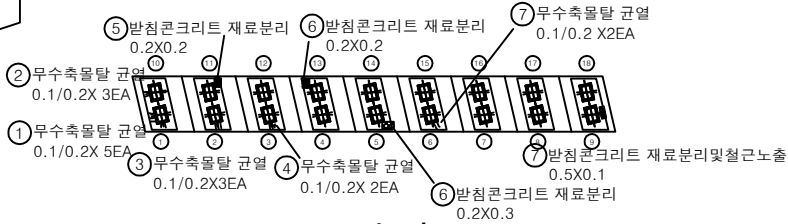
| 번호 | 구분 | 부재 | 손상내용 | 손상현황 | | | | | | 비 고 |
|---|---|---|---|---|---|---|---|---|---|---|
| 1 | 19하 | 교량받침 | 무수축물탈 균열 | 0.1 | 0.2 | | 1.00 | m | 5 | |
| 2 | 19하 | 교량받침 | 무수축물탈 균열 | 0.1 | 0.2 | | 0.60 | m | 3 | |
| 3 | 19하 | 교량받침 | 무수축물탈 균열 | 0.1 | 0.2 | | 0.60 | m | 3 | |
| 4 | 19하 | 교량받침 | 무수축물탈 균열 | 0.1 | 0.2 | | 0.40 | m | 2 | |
| 10 | 23하 | 교량받침 | 무수축물탈 균열 | 0.1 | 0.2 | | 0.40 | m | 2 | |

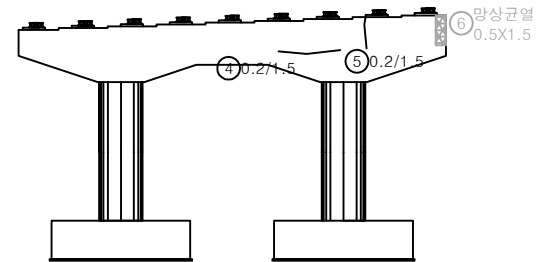
| 번호 | 구분 | 부재 | 손상내용 | 손상현황 | | | | | 비고 |
|---|---|---|---|---|---|---|---|---|---|
| 2 | 19하 | 교량받침 | 무수축물탈 균열 | 0.1 | 0.2 | | 1.20 | m | 6 |
| 3 | 19하 | 교량받침 | 무수축물탈 균열 | 0.1 | 0.2 | | 0.40 | m | 2 |
| 4 | 19하 | 교각 | 균열(0.3mm미만) | 0.2 | 1.5 | | 1.50 | m | 1 |
| 5 | 19하 | 교각 | 균열(0.3mm미만) | 0.2 | 1.5 | | 1.50 | m | 1 |
| 6 | 19하 | 교각 | 망상균열 | | 0.5 | 1.5 | 0.75 | m <sup>2</sup> | 1 |
| 9 | 23하 | 교각 | 망상균열 | | 2.0 | 1.0 | 2.00 | m <sup>2</sup> | 1 |
