상주영천고속도로 2024~2025년 시설물 안전점검 용역  
(2024년 상반기 정기안전점검)

# 외 관 조 사 망 도

신계교

2024.06

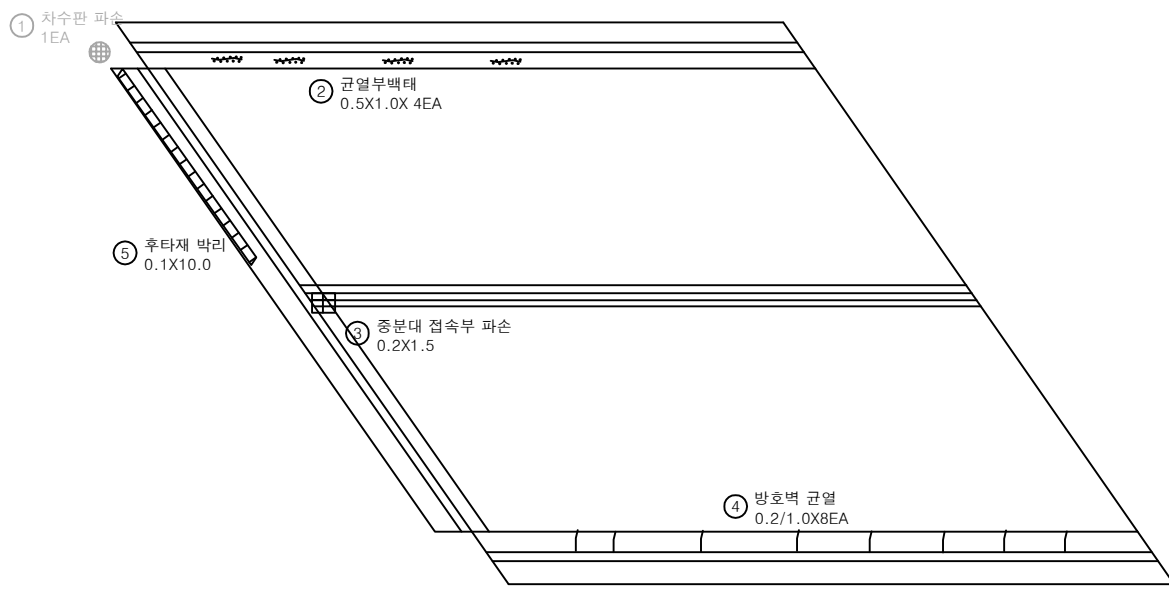
| 도 면 번 호 | 01 |

| 번호 | 구분 | 부재 | 손상내용 | 손상현황 | | | | | 비 고 |
|---|---|---|---|---|---|---|---|---|---|
| 1 | 19하 | 신축이음 | 차수판 파손 | | | | 1.00 | EA | 1 |
| 2 | 19하 | 방호벽 | 균열부백태 | | 0.5 | 1.0 | 2.00 | m <sup>2</sup> | 4 |
| 3 | 19하 | 중분대 | 중분대 접속부 파손 | | 0.2 | 1.5 | 0.30 | m <sup>2</sup> | 1 |
| 4 | 19하 | 방호벽 | 방호벽 균열 | 0.2 | 1.0 | | 8.00 | m | 8 |
| 5 | 23하 | 신축이음 | 후타재 박리 | | 0.1 | 10.0 | 1.00 | m <sup>2</sup> | 1 |

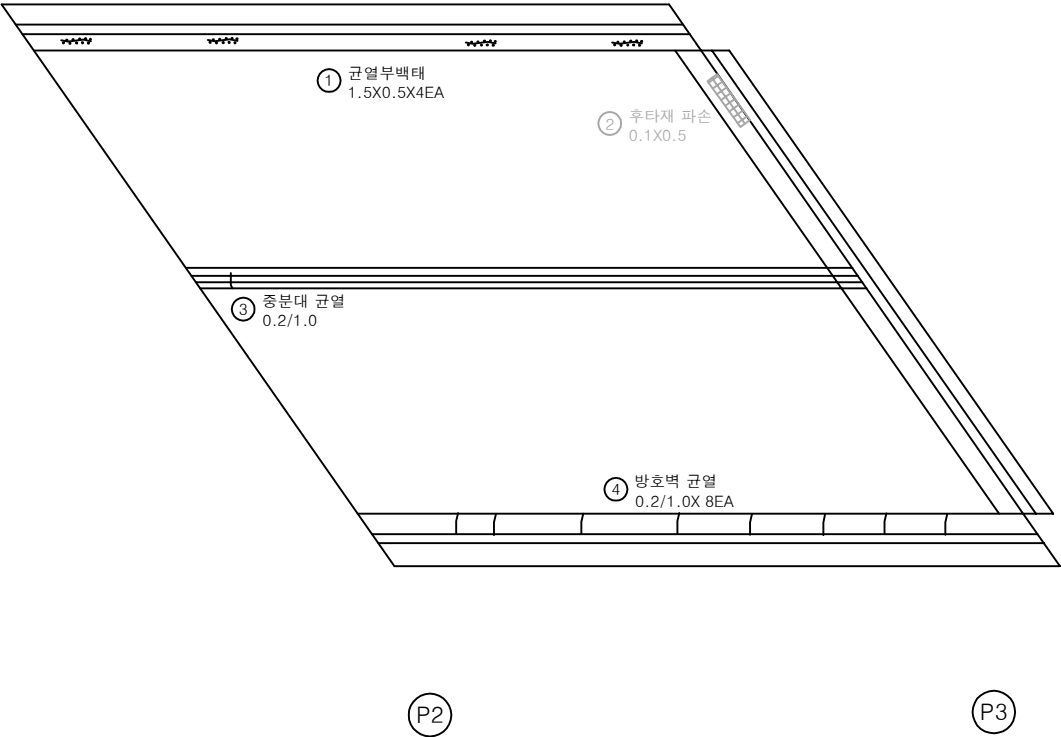
| 도 면 번 호 | 02 |

| 번호 | 구분 | 부재 | 손상내용 | 손상현황 | | | | | 비 고 |
|---|---|---|---|---|---|---|---|---|---|
| 1 | 19하 | 방호벽 | 균열부백태 | | 1.5 | 0.5 | 3.00 | m <sup>2</sup> | 4 |
| 2 | 19하 | 신축이음 | 후타재 파손 | | 0.1 | 0.5 | 0.05 | m <sup>2</sup> | 1 |
| 3 | 19하 | 중분대 | 중분대 균열 | 0.2 | 1.0 | | 1.00 | m | 1 |
| 4 | 19하 | 방호벽 | 방호벽 균열 | 0.2 | 1.0 | | 8.00 | m | 8 |

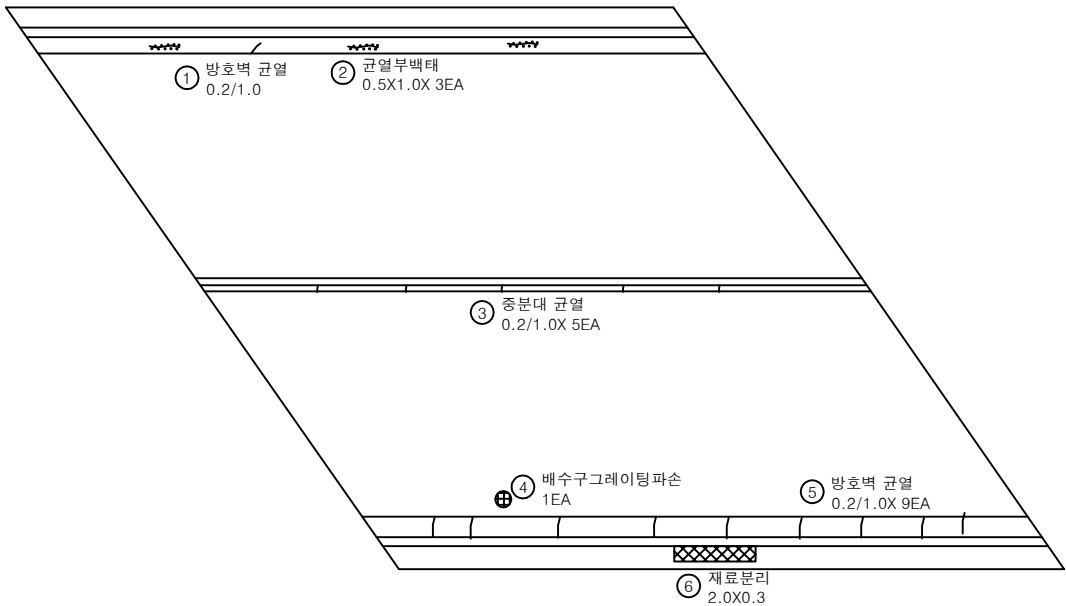
| 도 면 번 호 | 03 |

| 번호 | 구분 | 부재 | 손상내용 | 손상현황 | | | | | | 비 고 |
|---|---|---|---|---|---|---|---|---|---|---|
| 1 | 19하 | 방호벽 | 방호벽 균열 | 0.2 | 1.0 | | 1.00 | m | 1 | |
| 2 | 19하 | 방호벽 | 균열부백테 | | 0.5 | 1.0 | 1.50 | m <sup>2</sup> | 3 | |
| 3 | 19하 | 중분대 | 중분대 균열 | 0.2 | 1.0 | | 5.00 | m | 5 | |
| 4 | 19하 | 배수시설 | 그레이팅 파손 | | | | 1.00 | EA | 1 | |
| 5 | 19하 | 방호벽 | 방호벽 균열 | 0.2 | 1.0 | | 9.00 | m | 9 | |
| 6 | 19하 | 방호벽 | 방호벽 재료분리 | | 2.0 | 0.3 | 0.60 | m <sup>2</sup> | 1 | |

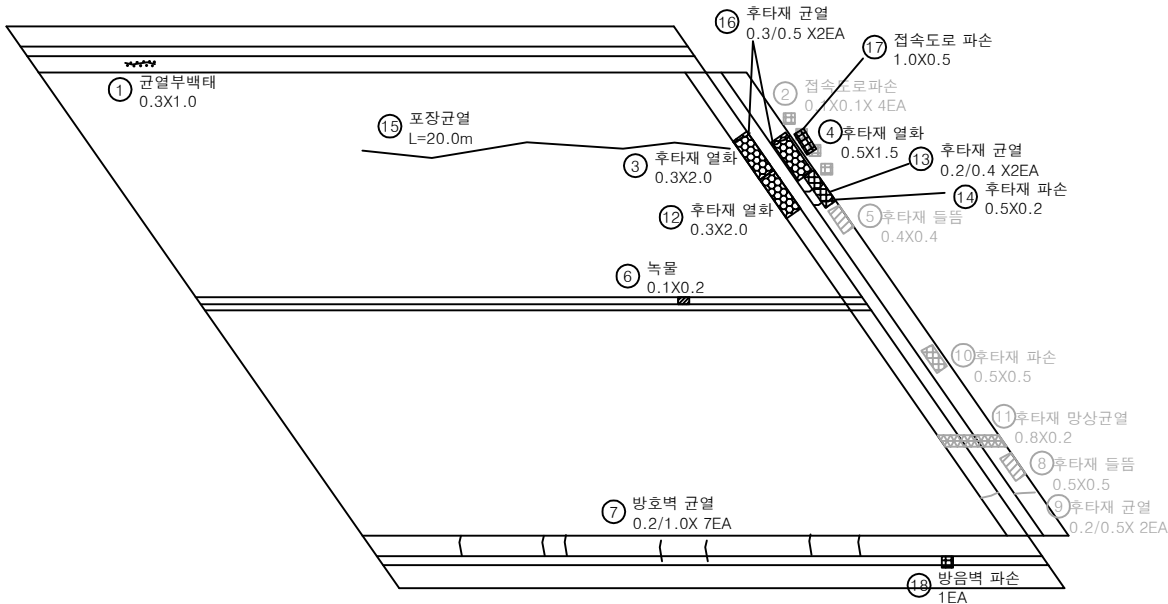
| 도면번호 | 04 |

| 번호 | 구분 | 부재 | 손상내용 | 손상현황 | | | | | | 비 고 |
|---|---|---|---|---|---|---|---|---|---|---|
| 1 | 19하 | 방호벽 | 균열부백태 | | 0.3 | 1.0 | 0.30 | ㎡ | 1 | |
| 2 | 19하 | 교면포장 | 접속도로 파손 | | 0.1 | 0.1 | 0.04 | ㎡ | 4 | 21상 보수 |
| 3 | 19하 | 신속이음 | 후타재 열화 | | 0.3 | 2.0 | 0.60 | ㎡ | 1 | |
| 4 | 19하 | 신속이음 | 후타재 열화 | | 0.5 | 1.5 | 0.75 | ㎡ | 1 | |
| 5 | 19하 | 신속이음 | 후타재 들뜸 | | 0.4 | 0.4 | 0.16 | ㎡ | 1 | 21상 보수 |
| 6 | 19하 | 중분대 | 녹물 | | 0.1 | 0.2 | 0.02 | ㎡ | 1 | |
| 7 | 19하 | 방호벽 | 방호벽 균열 | 0.2 | 1.0 | | 7.00 | m | 7 | |
| 8 | 19하 | 신속이음 | 후타재 들뜸 | | 0.5 | 0.5 | 0.25 | ㎡ | 1 | 22상 보수 |
| 9 | 19하 | 신속이음 | 후타재 균열 | 0.2 | 0.5 | | 1.00 | m | 2 | 21상 보수 |
| 10 | 19하 | 신속이음 | 후타재 파손 | | 0.5 | 0.5 | 0.25 | ㎡ | 1 | 21상 보수 |
| 11 | 19하 | 신속이음 | 후타재 망상균열 | | 0.8 | 0.2 | 0.16 | ㎡ | 1 | 21상 보수 |
| 12 | 21하 | 신속이음 | 후타재 열화 | | 0.3 | 2.0 | 0.60 | ㎡ | 1 | |
| 13 | 21하 | 신속이음 | 후타재 균열 | 0.2 | 0.4 | | 0.80 | m | 2 | |
| 14 | 22상 | 신속이음 | 후타재 파손 | | 0.5 | 0.2 | 0.10 | ㎡ | 1 | |
| 15 | 23하 | 교면포장 | 포장 균열 | | 20.0 | | 20.00 | m | 1 | |
| 16 | 23하 | 신속이음 | 후타재 균열 | 0.3 | 0.5 | | 1.00 | m | 2 | |
| 17 | 23하 | 교면포장 | 접속도로 파손 | | 1.0 | 0.5 | 0.50 | ㎡ | 1 | |
| 18 | 23하 | 방호벽 | 방음벽 파손 | | | | 1.00 | EA | 1 | |

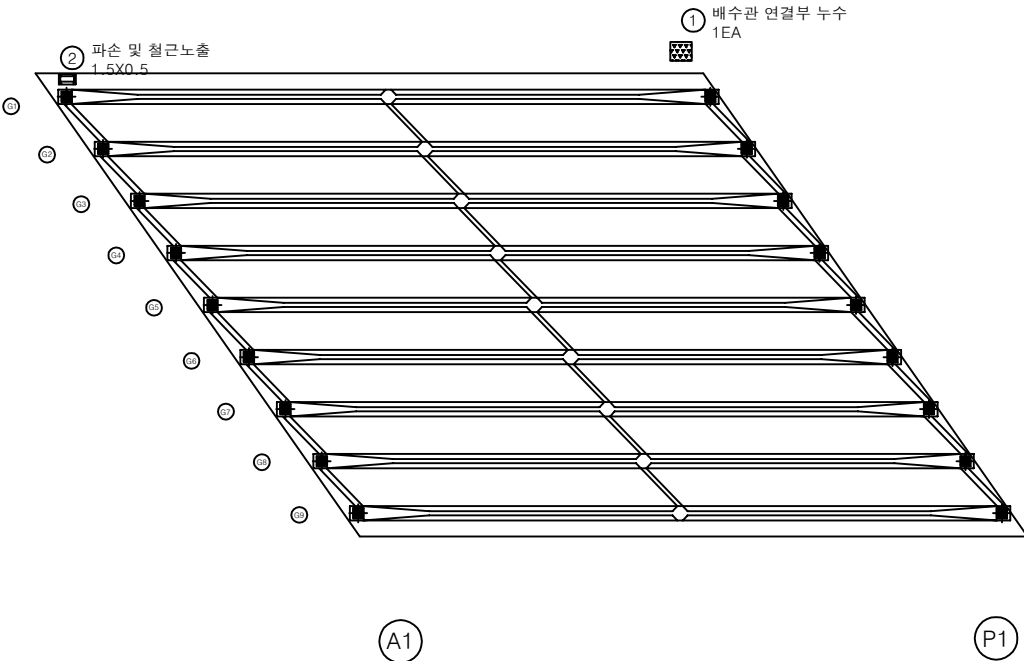
| 도면번호 | 05 |

| 번호 | 구분 | 부재 | 손상내용 | 손상현황 | | | | | | 비고 |
|---|---|---|---|---|---|---|---|---|---|---|
| 1 | 21하 | 배수시설 | 배수관 연결부 누수 | | | | 1.00 | EA | 1 | |
| 2 | 23하 | 바닥판 | 파손 및 철근노출 | | 1.5 | 0.5 | 0.75 | m <sup>2</sup> | 1 | |

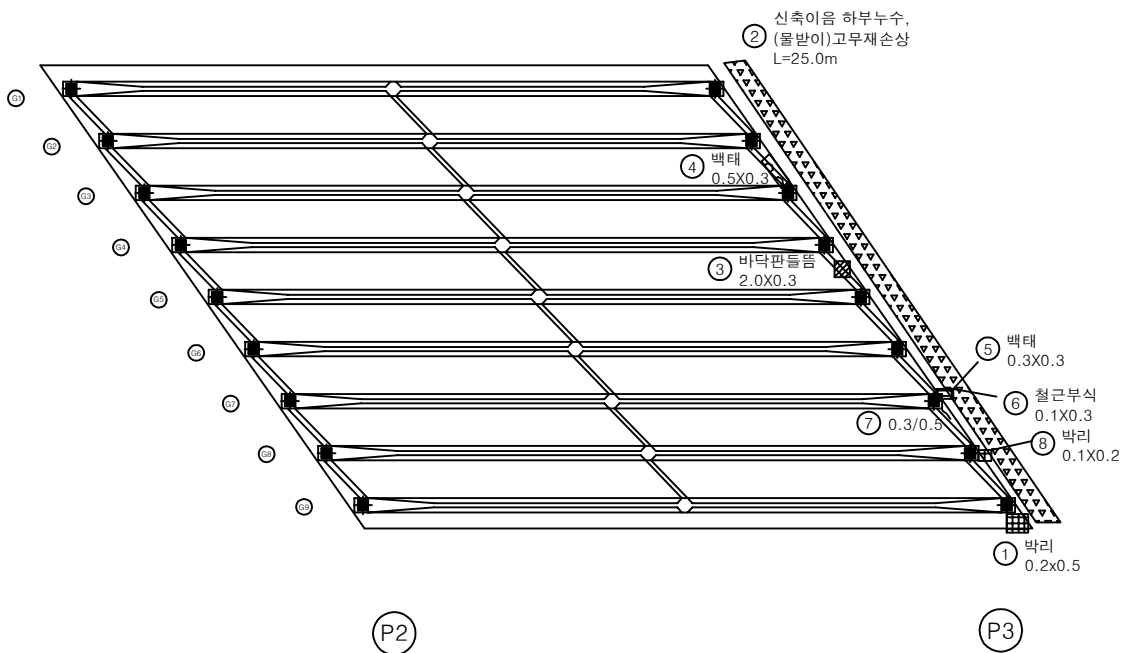
| 도 면 번 호 | 07 |

| 번호 | 구분 | 부재 | 손상내용 | 손상현황 | | | | | | 비 고 |
|---|---|---|---|---|---|---|---|---|---|---|
| 1 | 19하 | 바닥판 | 박리 | | 0.2 | 0.5 | 0.10 | m <sup>2</sup> | 1 | |
| 2 | 21하 | 신축이음 | 신축이음 하부누수, (물받이) 고무재 손상 | | 25.0 | | 25.00 | m | 1 | |
| 3 | 21하 | 바닥판 | 들뜸 | | 2.0 | 0.3 | 0.60 | m <sup>2</sup> | 1 | |
| 4 | 23하 | 바닥판 | 백태 | | 0.5 | 0.3 | 0.15 | m <sup>2</sup> | 1 | |
| 5 | 23하 | 바닥판 | 백태 | | 0.3 | 0.3 | 0.09 | m <sup>2</sup> | 1 | |
| 6 | 23하 | 바닥판 | 철근부식 | | 0.1 | 0.3 | 0.03 | m <sup>2</sup> | 1 | |
| 7 | 23하 | 바닥판 | 균열(0.3mm이상) | 0.3 | 0.5 | | 0.50 | m | 1 | |
| 8 | 23하 | 바닥판 | 박리 | | 0.1 | 0.2 | 0.02 | m <sup>2</sup> | 1 | |

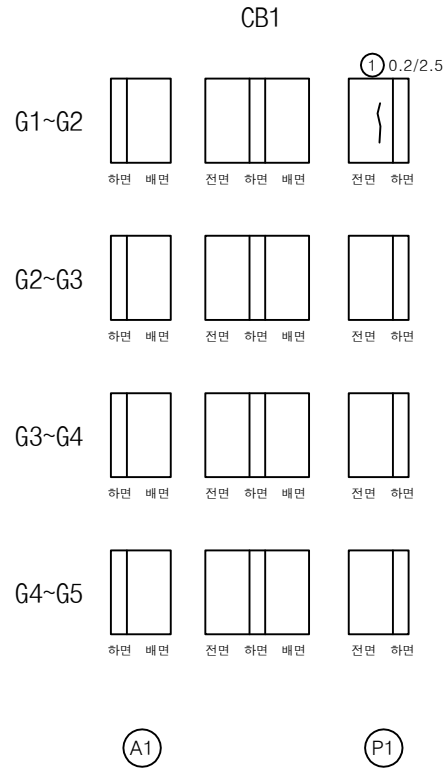
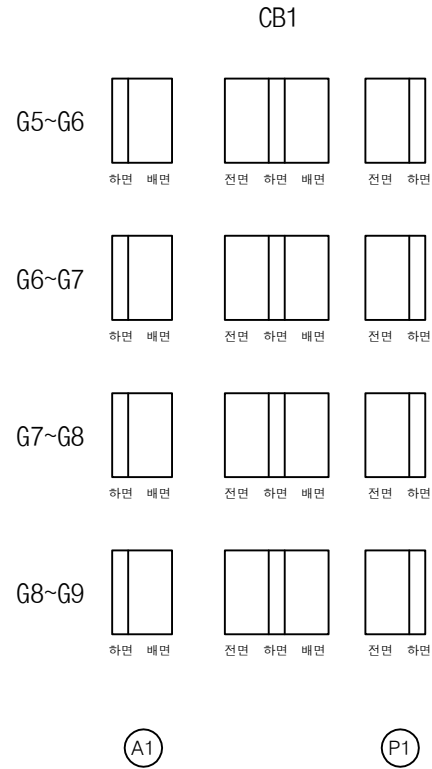
| 도면번호 | 20 |

| 번호 | 구분 | 부재 | 손상내용 | 손상현황 | | | | | | 비고 |
|---|---|---|---|---|---|---|---|---|---|---|
| 1 | 24상 | 가로보 | 균열(0.3mm미만) | 0.2 | 2.5 | | 2.50 | m | 1 | |

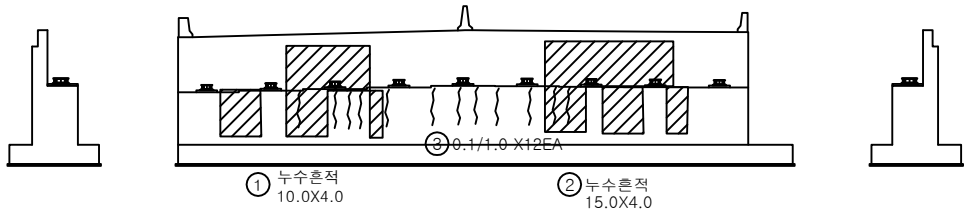
| 번호 | 구분 | 부재 | 손상내용 | 손상현황 | | | | | 비 고 |
|---|---|---|---|---|---|---|---|---|---|
| 1 | 19하 | 교대 | 누수흔적 | | 10.0 | 4.0 | 40.00 | m <sup>2</sup> | 1 |
| 2 | 21하 | 교대 | 누수흔적 | | 15.0 | 4.0 | 60.00 | m <sup>2</sup> | 1 |
| 3 | 21하 | 교대 | 균열(0.3mm미만) | 0.1 | 1.0 | | 12.00 | m | 12 |

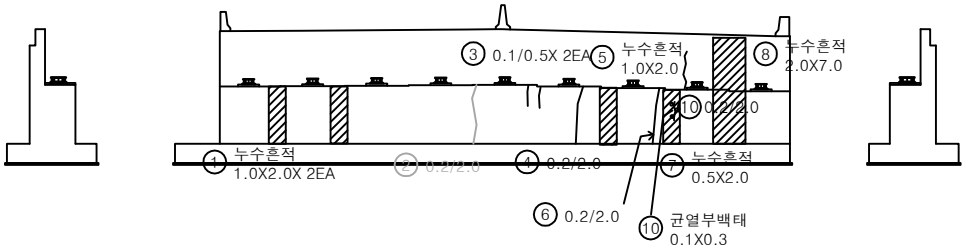
| 번호 | 구분 | 부재 | 손상내용 | 손상현황 | | | | | | 비 고 |
|---|---|---|---|---|---|---|---|---|---|---|
| 1 | 19하 | 교대 | 누수흔적 | | 1.0 | 2.0 | 4.00 | m <sup>2</sup> | 2 | |
| 2 | 19하 | 교대 | 균열(0.3mm미만) | 0.2 | 2.0 | | 2.00 | m | 1 | 21'상 부속 |
| 3 | 19하 | 교대 | 균열(0.3mm미만) | 0.1 | 0.5 | | 1.00 | m | 2 | |
| 4 | 19하 | 교대 | 균열(0.3mm미만) | 0.2 | 2.0 | | 2.00 | m | 1 | |
| 5 | 19하 | 교대 | 누수흔적 | | 1.0 | 2.0 | 2.00 | m <sup>2</sup> | 1 | |
| 6 | 19하 | 교대 | 균열(0.3mm미만) | 0.2 | 2.0 | | 2.00 | m | 1 | |
| 7 | 19하 | 교대 | 누수흔적 | | 0.5 | 2.0 | 1.00 | m <sup>2</sup> | 1 | |
| 8 | 19하 | 교대 | 누수흔적 | | 2.0 | 7.0 | 14.00 | m <sup>2</sup> | 1 | |
| 9 | 21하 | 교대 | 균열(0.3mm미만) | 0.2 | 2.0 | | 2.00 | m | 1 | |
| 10 | 23하 | 교대 | 균열부백태 | | 0.1 | 0.3 | 0.03 | m <sup>2</sup> | 1 | |

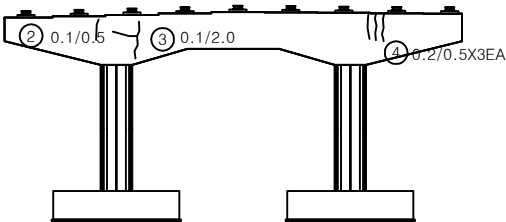
| 번호 | 구분 | 부재 | 손상내용 | 손상현황 | | | | | | 비 고 |
|---|---|---|---|---|---|---|---|---|---|---|
| 2 | 19하 | 교각 | 균열(0.3mm미만) | 0.1 | 0.5 | | 0.50 | m | 1 | |
| 3 | 19하 | 교각 | 균열(0.3mm미만) | 0.1 | 2.0 | | 2.00 | m | 1 | |
| 4 | 19하 | 교각 | 균열(0.3mm미만) | 0.2 | 0.5 | | 1.50 | m | 3 | |

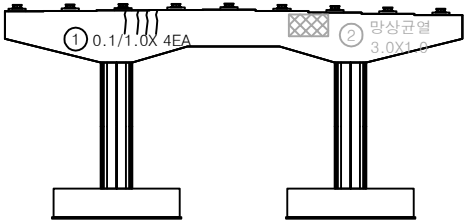
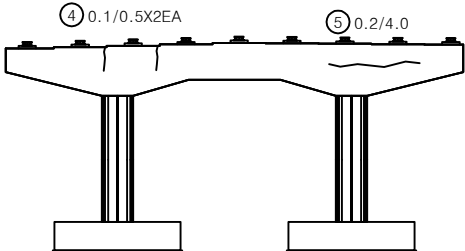
| 번호 | 구분 | 부재 | 손상내용 | 손상현황 | | | | | | 비 고 |
|---|---|---|---|---|---|---|---|---|---|---|
| 1 | 19하 | 교각 | 균열(0.3mm미만) | 0.1 | 1.0 | | 4.00 | m | 4 | |
| 2 | 19하 | 교각 | 망상균열 | | 3.0 | 1.0 | 3.00 | m <sup>2</sup> | 1 | 21'형 보에 |
| 4 | 19하 | 교각 | 균열(0.3mm미만) | 0.1 | 0.5 | | 1.00 | m | 2 | |
| 5 | 21하 | 교각 | 균열(0.3mm미만) | 0.2 | 4.0 | | 4.00 | m | 1 | |

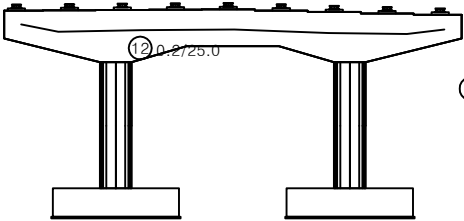
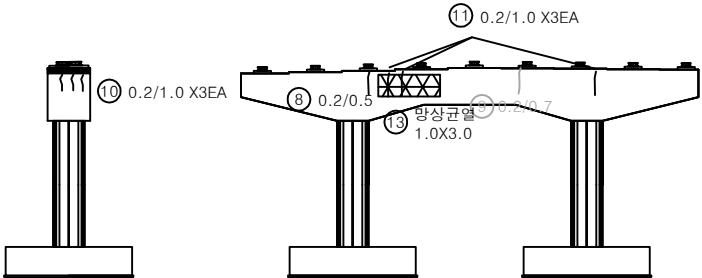
| 번호 | 구분 | 부재 | 손상내용 | 손상현황 | | | | | | 비 고 |
|---|---|---|---|---|---|---|---|---|---|---|
| 4 | 19하 | 교량받침 | 무수축물탈 균열 | 0.2 | 0.1 | | 0.10 | ㎡ | 1 | |
| 6 | 19하 | 교량받침 | 무수축물탈 균열 | 0.2 | 0.2 | | 0.20 | m | 1 | |
| 8 | 19하 | 교각 | 균열(0.3mm미만) | 0.2 | 0.5 | | 0.50 | m | 1 | |
| 9 | 19하 | 교각 | 균열(0.3mm미만) | 0.2 | 0.7 | | 6.70 | m | 1 | 21하 상수 |
| 10 | 21하 | 교각 | 균열(0.3mm미만) | 0.2 | 1.0 | | 3.00 | m | 3 | |
| 11 | 21하 | 교각 | 균열(0.3mm미만) | 0.2 | 1.0 | | 3.00 | m | 3 | |
| 12 | 23하 | 교각 | 균열(0.3mm미만) | 0.2 | 25.0 | | 25.00 | m | 1 | |
| 13 | 23하 | 교각 | 망상균열 | | 1.0 | 3.0 | 3.00 | ㎡ | 1 | |
