상주영천고속도로 2024~2025년 시설물 안전점검 용역  
(2024년 상반기 정기안전점검)

# 외 관 조 사 망 도

산호교

2024.06

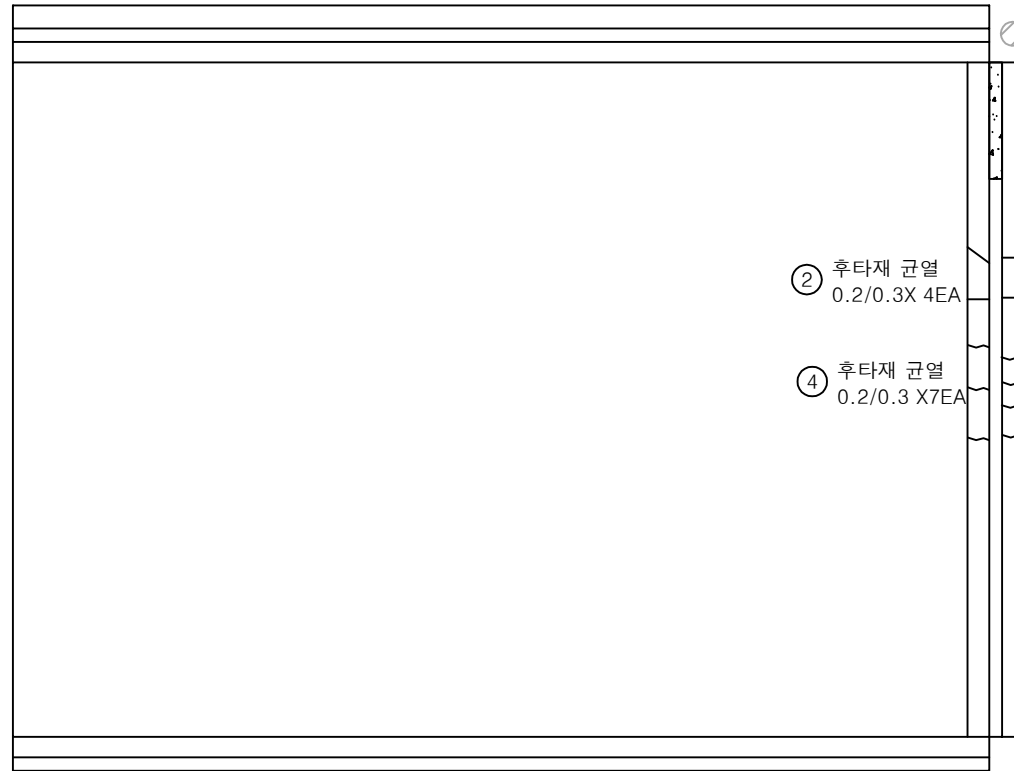
| 번호 | 구분 | 부재 | 손상내용 | 손상현황 | | | | | | 비고 |
|---|---|---|---|---|---|---|---|---|---|---|
| 2 | 19하 | 신속이음 | 후타재 균열 | 0.2 | 0.3 | | 1.20 | m | 4 | |
| 4 | 23하 | 신속이음 | 후타재 균열 | 0.2 | 0.3 | | 2.10 | m | 7 | |

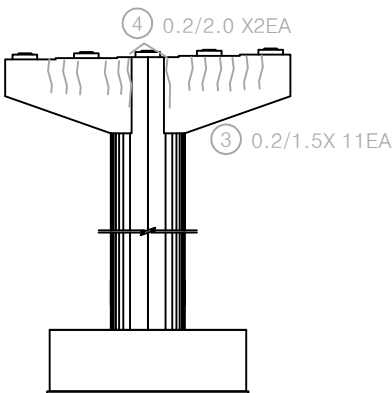
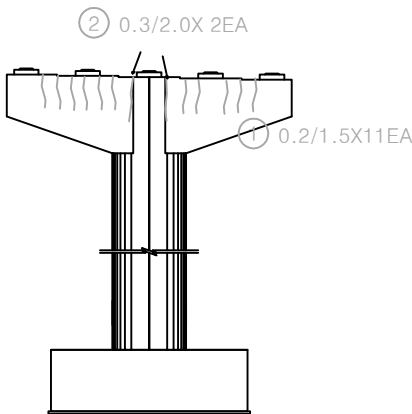
| 번호 | 구분 | 부재 | 손상내용 | 손상현황 | | | | | | 비고 |
|---|---|---|---|---|---|---|---|---|---|---|
| 1 | 19하 | 교각 | 균열(0.3mm미만) | 0.2 | 1.5 | | 16.50 | m | 11 | 22'상 보수 |
| 2 | 19하 | 교각 | 균열(0.3mm이상) | 0.3 | 2.0 | | 4.00 | m | 2 | 21'하 보수 |
| 3 | 9하 | 교각 | 균열(0.3mm미만) | 0.2 | 1.5 | | 16.50 | m | 11 | 22'상 보수 |
| 4 | 21하 | 교각 | 균열(0.3mm미만) | 0.2 | 2.0 | | 4.00 | m | 2 | 22'상 보수 |

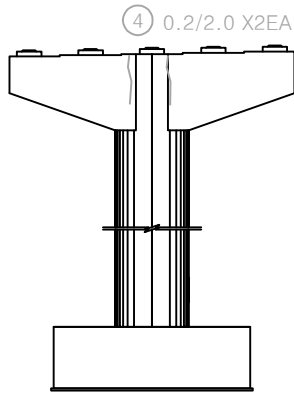
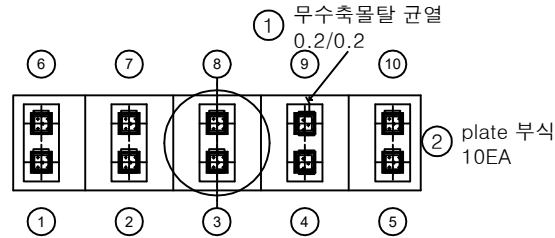
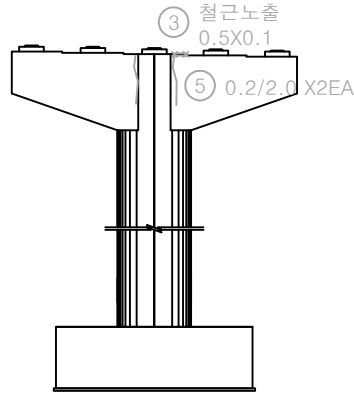
| 번호 | 구분 | 부재 | 손상내용 | 손상현황 | | | | | | 비고 |
|---|---|---|---|---|---|---|---|---|---|---|
| 1 | 19하 | 교량받침 | 무수축물탈 균열 | 0.2 | 0.2 | | 0.20 | m | 1 | 23'상 보수 |
| 2 | 19하 | 교량받침 | plate 부식 | | | | 10.00 | EA | 10 | |
| 4 | 21하 | 교각 | 균열(0.3mm미만) | 0.2 | 2.0 | | 4.00 | m | 2 | 22'상 보수 |
| 5 | 21하 | 교각 | 균열(0.3mm미만) | 0.2 | 2.0 | | 4.00 | m | 2 | 22'상 보수 |

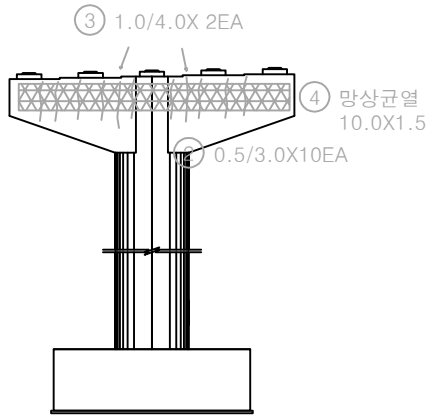
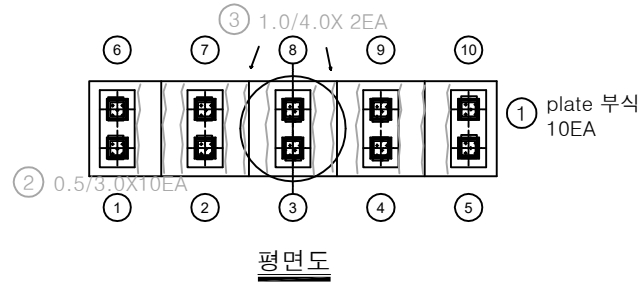
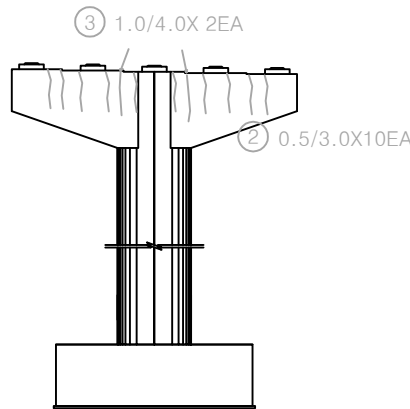
| 번호 | 구분 | 부재 | 손상내용 | 손상현황 | | | | | | 비고 |
|---|---|---|---|---|---|---|---|---|---|---|
| 2 | 19하 | 교각 | 균열(0.5mm이상) | 0.5 | 3.0 | | 30.00 | m | 10 | 21'하 보수 |
| 3 | 9하 | 교각 | 균열(1.0mm이상) | 1.0 | 4.0 | | 8.00 | m | 2 | 21'하 보수 |
| 4 | 21하 | 교각 | 망상균열 | | 10.0 | 1.5 | 15.00 | m <sup>2</sup> | 1 | 22'상 보수 |

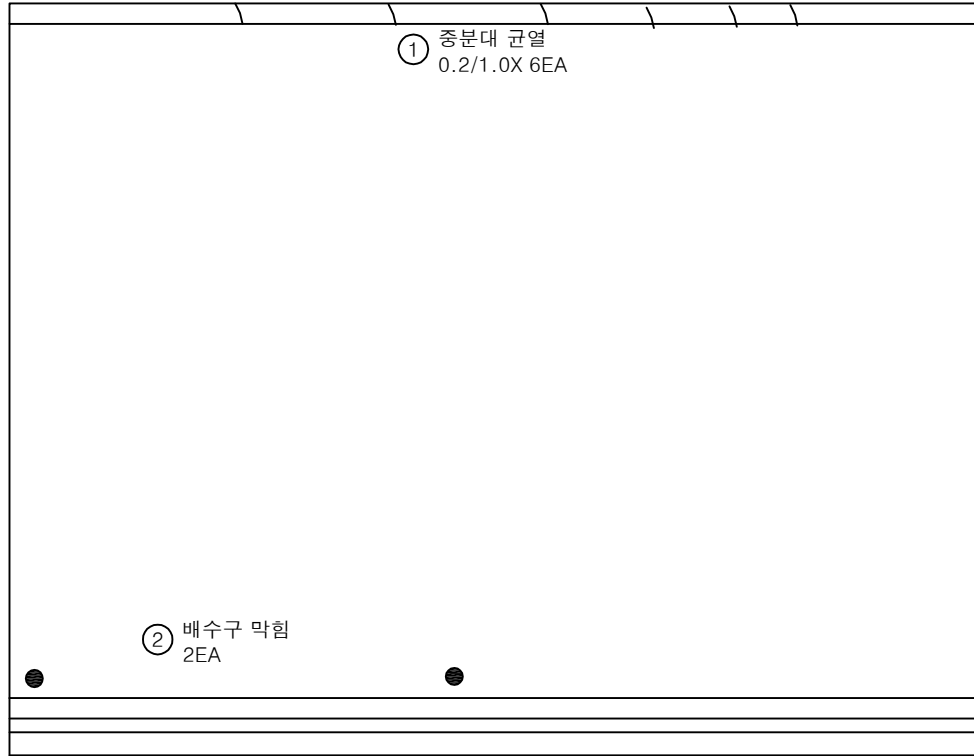
| 번호 | 구분 | 부재 | 손상내용 | 손상현황 | | | | | | 비고 |
|---|---|---|---|---|---|---|---|---|---|---|
| 1 | 19하 | 중분대 | 중분대 균열 | 0.2 | 1.0 | | 6.00 | m | 6 | |

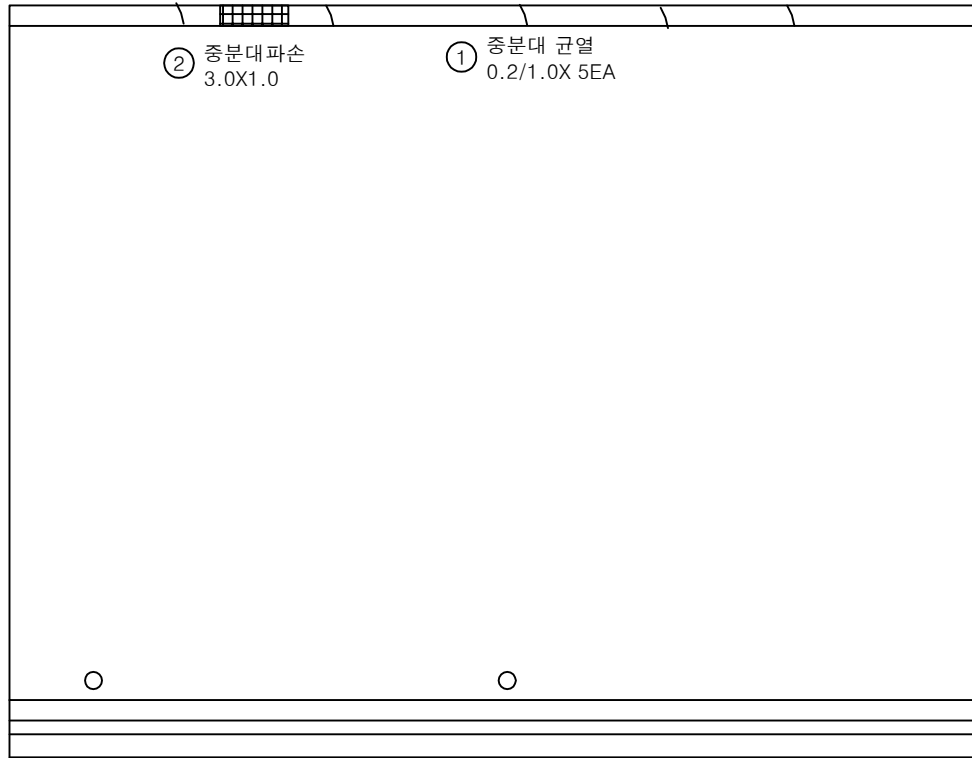
| 번호 | 구분 | 부재 | 손상내용 | 손상현황 | | | | | | 비고 |
|---|---|---|---|---|---|---|---|---|---|---|
| 1 | 19하 | 중분대 | 중분대 균열 | 0.2 | 1.0 | | 5.00 | m | 5 | |

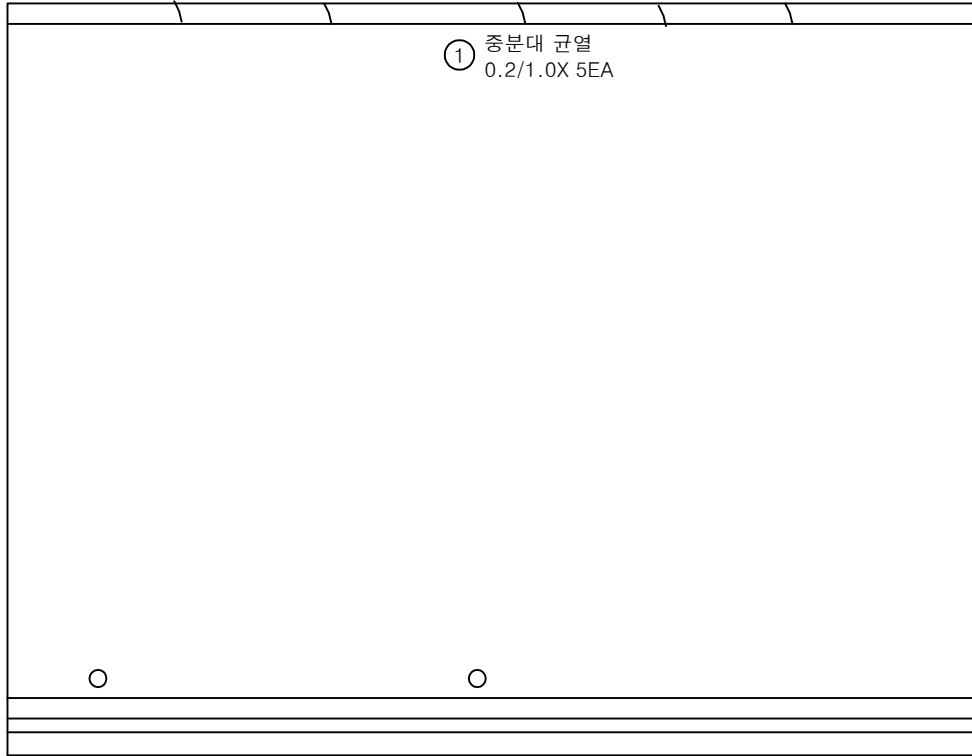
| 번호 | 구분 | 부재 | 손상내용 | 손상현황 | | | | | | 비고 |
|---|---|---|---|---|---|---|---|---|---|---|
| 1 | 19하 | 중분대 | 중분대 균열 | 0.2 | 1.0 | | 5.00 | m | 5 | |

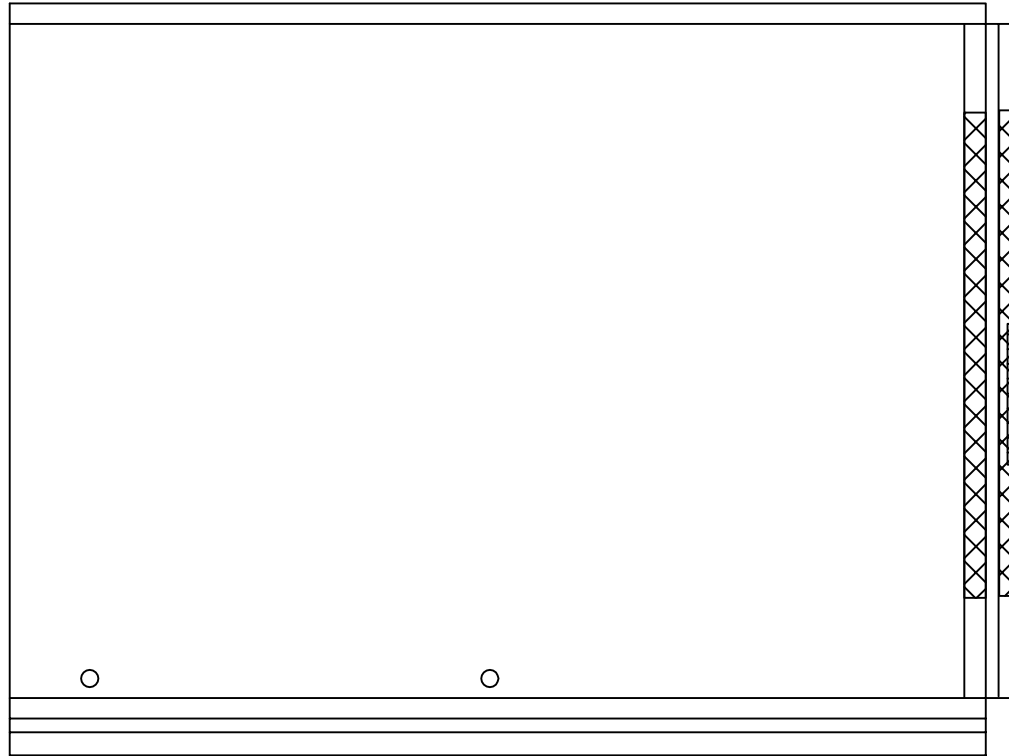
| 번호 | 구분 | 부재 | 손상내용 | 손상현황 | | | | | | 비고 |
|---|---|---|---|---|---|---|---|---|---|---|
| 1 | 19하 | 신축이음 | 후타재 망상균열 | | 0.5 | 8.0 | 8.00 | m² | 2 | |

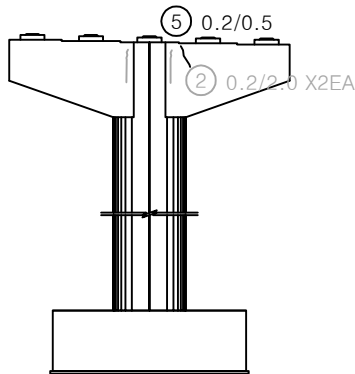
| 번호 | 구분 | 부재 | 손상내용 | 손상현황 | | | | | | 비고 |
|---|---|---|---|---|---|---|---|---|---|---|
| 1 | 19하 | 교량받침 | plate 부식 | | | | 2.00 | EA | 2 | |
| 2 | 21하 | 교각 | 균열(0.3mm미만) | 0.2 | 2.0 | | 4.00 | m | 2 | 22'상 보수 |
| 3 | 21하 | 교각 | 균열(0.3mm미만) | 0.2 | 2.0 | | 4.00 | m | 2 | 22'상 보수 |
| 4 | 21하 | 교량받침 | plate 부식 | | | | 8.00 | EA | 8 | |
| 5 | 23하 | 교각 | 균열(0.3mm미만) | 0.2 | 0.5 | | 0.50 | m | 1 | |

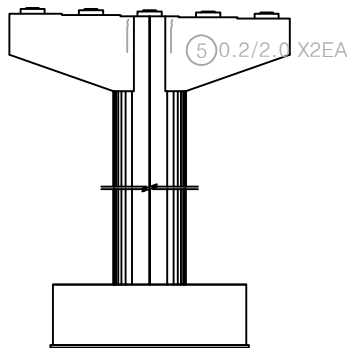
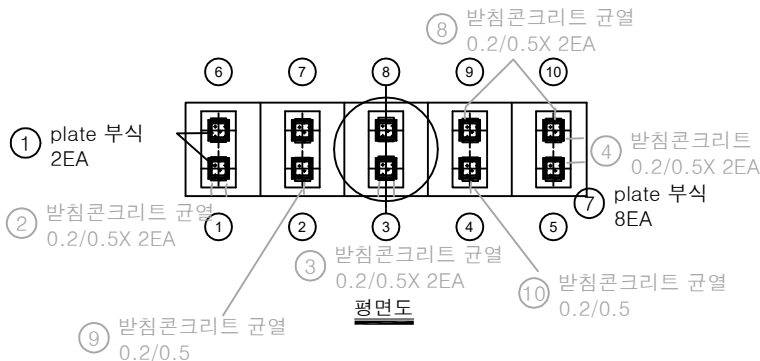
| 번호 | 구분 | 부재 | 손상내용 | 손상현황 | | | | | | 비고 |
|---|---|---|---|---|---|---|---|---|---|---|
| 1 | 19하 | 교량받침 | plate 부식 | | | | 2.00 | EA | 2 | |
| 2 | 19하 | 교량받침 | 받침콘크리트 균열 | 0.2 | 0.5 | | 1.00 | m | 2 | 23'하 보수 |
| 3 | 19하 | 교량받침 | 받침콘크리트 균열 | 0.2 | 0.5 | | 1.00 | m | 2 | 23'하 보수 |
| 4 | 19하 | 교량받침 | 받침콘크리트 균열 | 0.2 | 0.5 | | 1.00 | m | 2 | 23'하 보수 |
| 5 | 21하 | 교각 | 균열(0.3mm이만) | 0.2 | 2.0 | | 4.00 | m | 2 | 22'상 보수 |
| 6 | 21하 | 교각 | 균열(0.3mm이만) | 0.2 | 2.0 | | 4.00 | m | 2 | 22'상 보수 |
| 7 | 21하 | 교량받침 | plate 부식 | | | | 8.00 | EA | 8 | |
| 8 | 21하 | 교량받침 | 받침콘크리트 균열 | 0.2 | 0.5 | | 1.00 | m | 2 | 23'하 보수 |
