상주영천고속도로 2024~2025년 시설물 안전점검 용역  
(2024년 상반기 정기안전점검)

# 외 관 조 사 망 도

오로교

2024.06

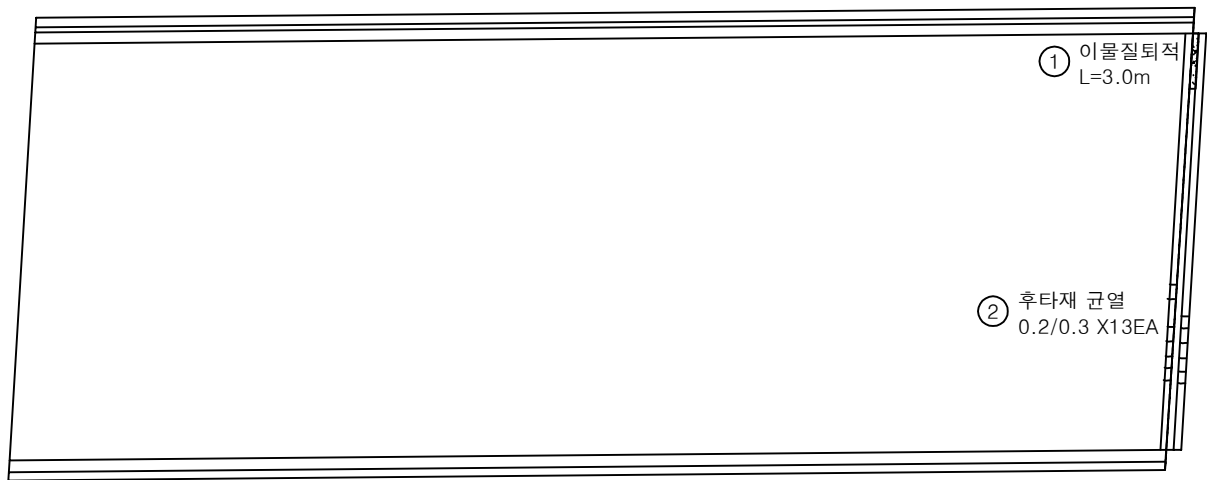
| 번호 | 구분 | 부재 | 손상내용 | 손상현황 | | | | | | 비고 |
|---|---|---|---|---|---|---|---|---|---|---|
| 2 | 23하 | 신축이음 | 후타재 균열 | 0.2 | 0.3 | | 3.90 | m | 13 | |

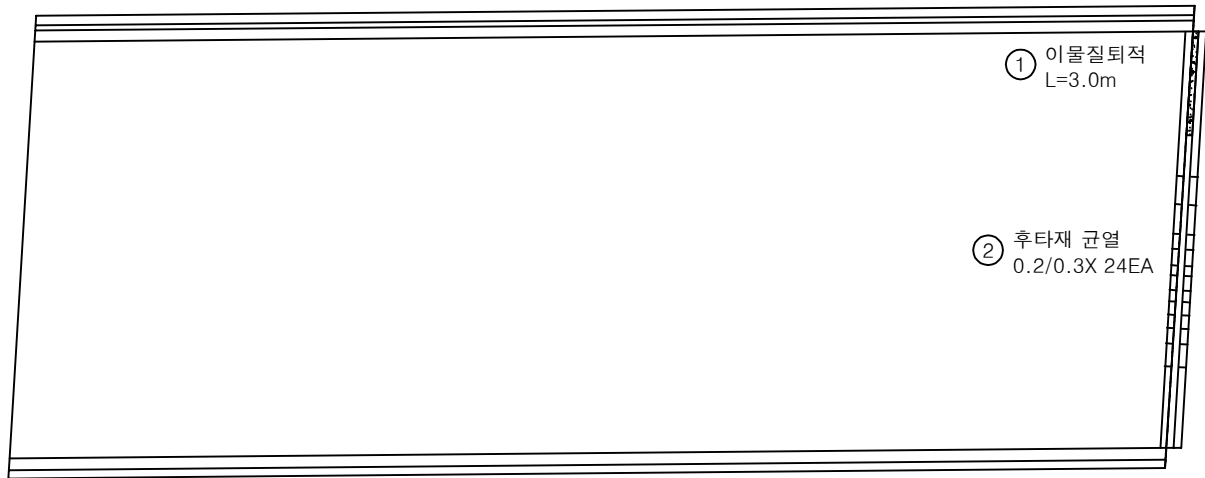
| 번호 | 구분 | 부재 | 손상내용 | 손상현황 | | | | | | 비고 |
|---|---|---|---|---|---|---|---|---|---|---|
| 2 | 19하 | 신축이음 | 후타재 균열 | 0.2 | 0.3 | | 7.20 | m | 24 | |

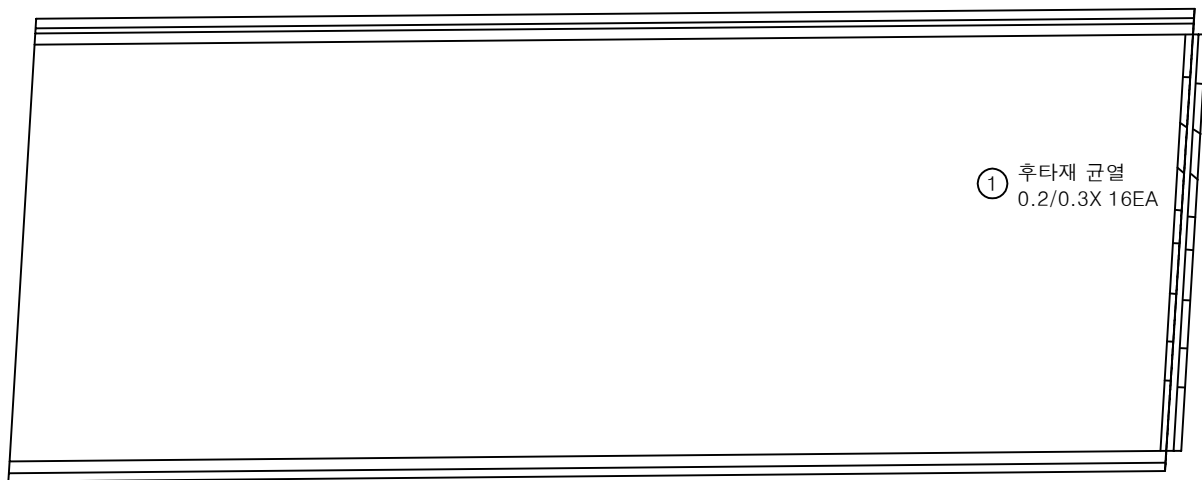
| 번호 | 구분 | 부재 | 손상내용 | 손상현황 | | | | | | 비고 |
|---|---|---|---|---|---|---|---|---|---|---|
| 1 | 19하 | 신축이음 | 후타재 균열 | 0.2 | 0.3 | | 4.80 | m | 16 | |

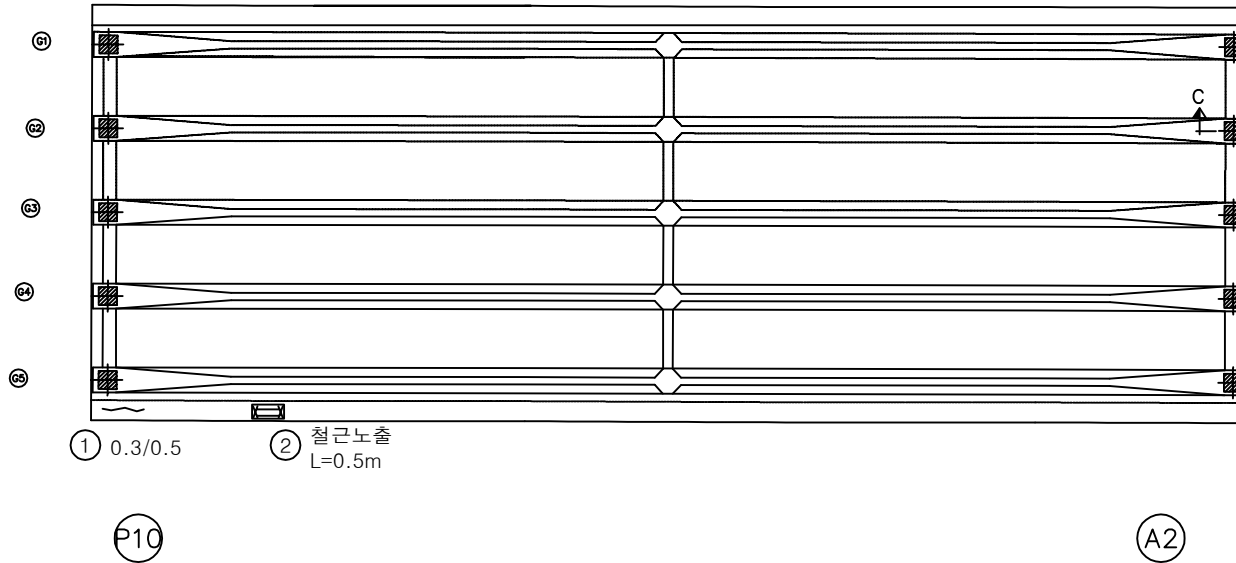
| 번호 | 구분 | 부재 | 손상내용 | 손상현황 | | | | | | 비고 |
|---|---|---|---|---|---|---|---|---|---|---|
| 1 | 23하 | 바닥판 | 균열(0.3mm이상) | 0.3 | 0.5 | | 0.50 | m | 1 | |

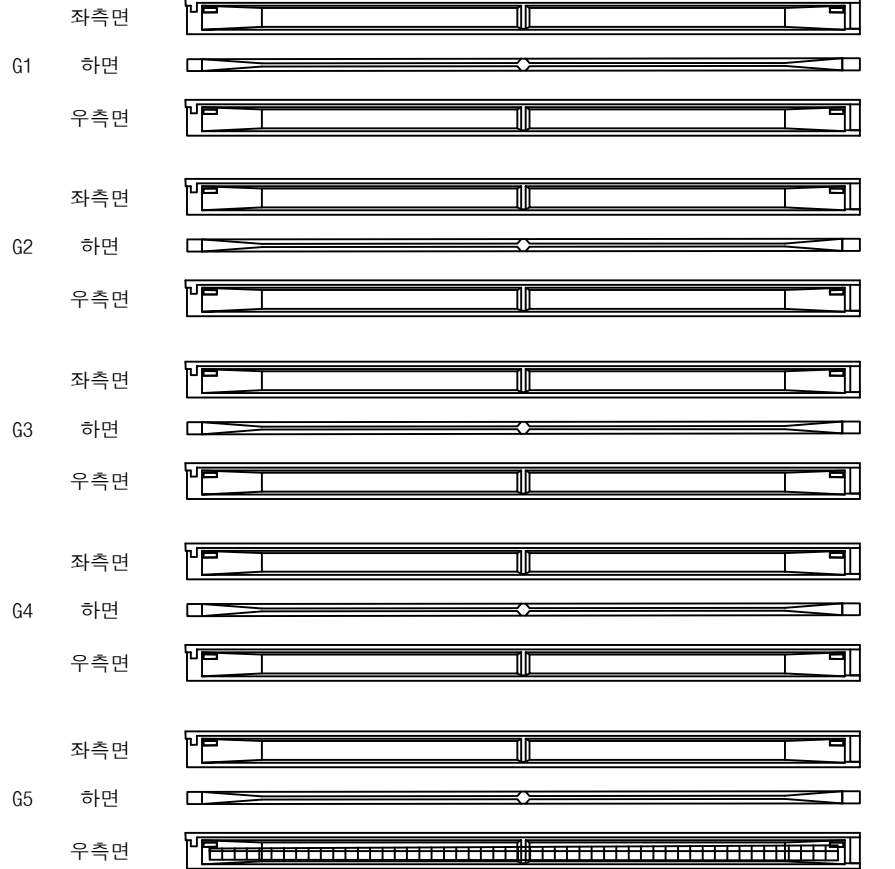
① 거더 표면불량(박리)  
30.0X1.0 (P3)

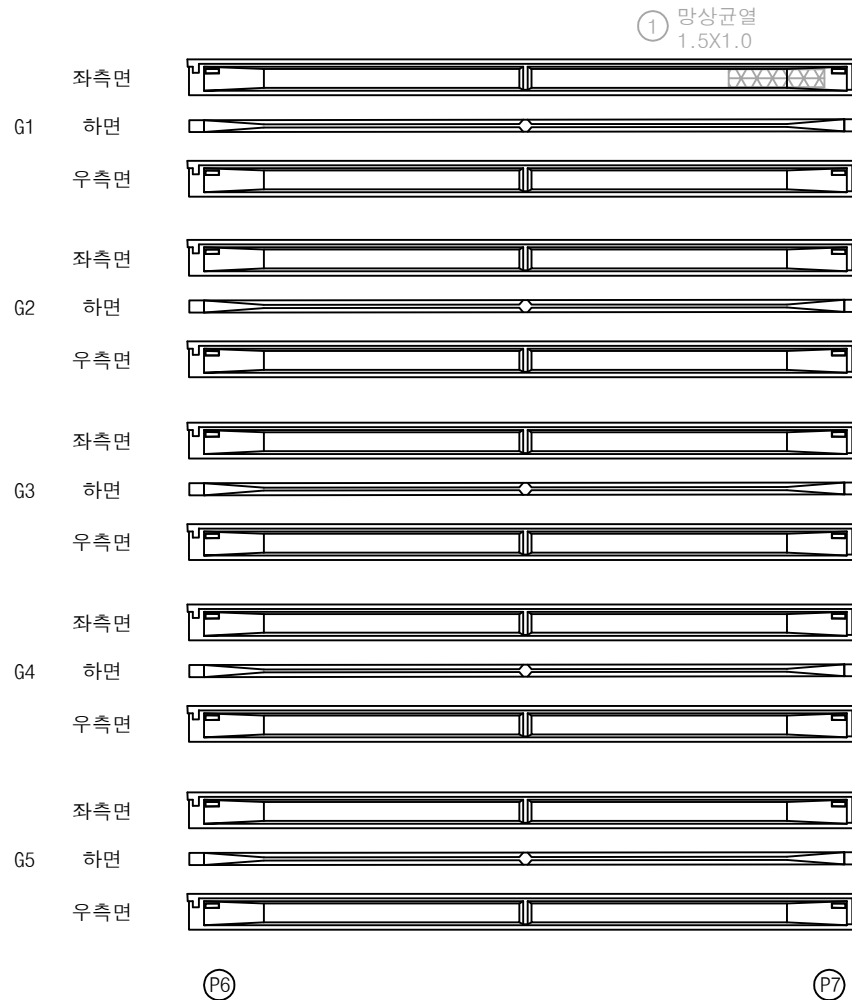
| 번호 | 구분 | 부재 | 손상내용 | 손상현황 | | | | | | 비고 |
|---|---|---|---|---|---|---|---|---|---|---|
| 1 | 20상 | 거더 | 망상균열 | | 1.5 | 1.0 | 1.50 | m <sup>2</sup> | 1 | 21'형 보수 |

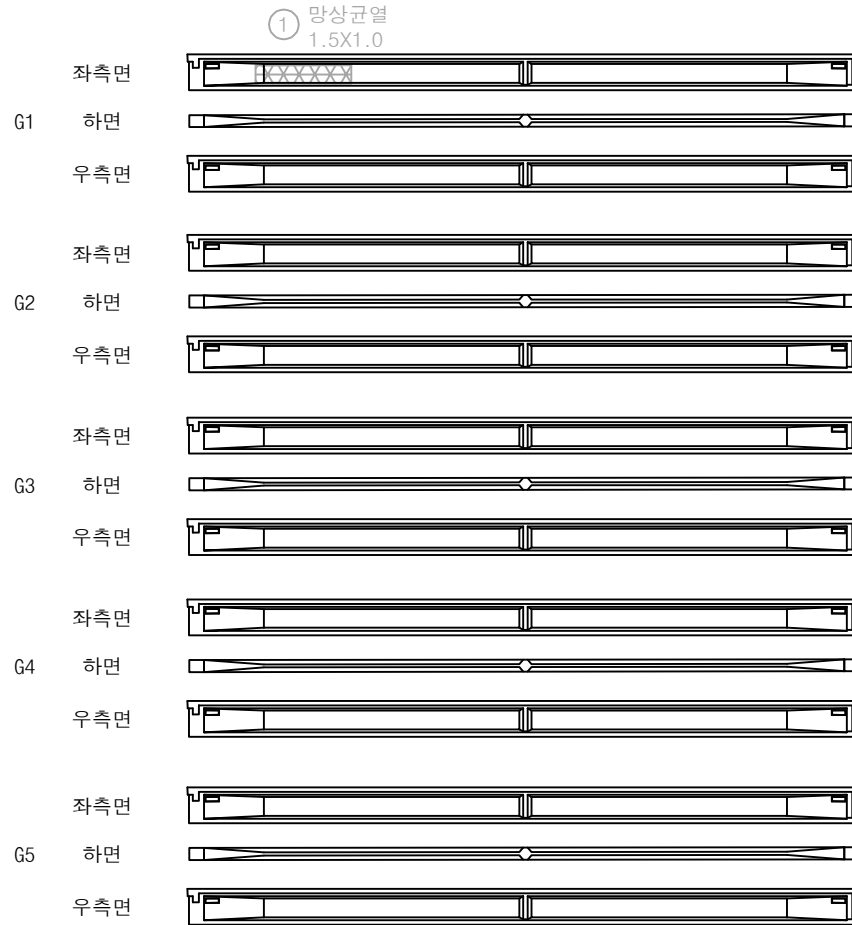
| 번호 | 구분 | 부재 | 손상내용 | 손상현황 | | | | | | 비고 |
|---|---|---|---|---|---|---|---|---|---|---|
| 1 | 20상 | 거더 | 망상균열 | | 1.5 | 1.0 | 1.50 | m <sup>2</sup> | 1 | 21회 보수 |

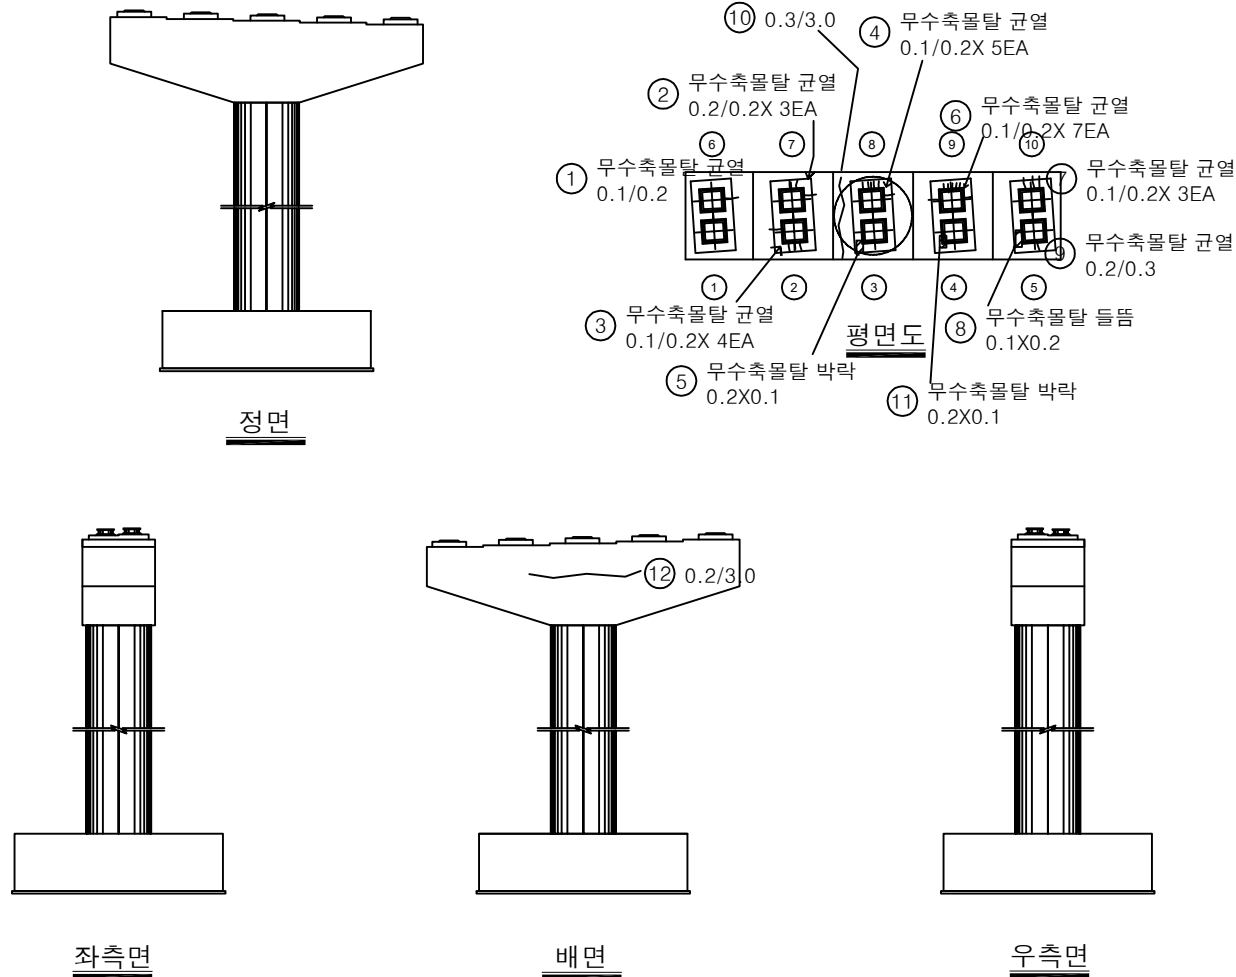
| 번호 | 구분 | 부재 | 손상내용 | 손상현황 | | | | | | 비고 |
|---|---|---|---|---|---|---|---|---|---|---|
| 1 | 19하 | 교량받침 | 무수축물탈 균열 | 0.1 | 0.2 | | 0.20 | m | 1 | |
| 2 | 19하 | 교량받침 | 무수축물탈 균열 | 0.2 | 0.2 | | 0.60 | m | 3 | |
| 3 | 19하 | 교량받침 | 무수축물탈 균열 | 0.1 | 0.2 | | 0.80 | m | 4 | |
| 4 | 19하 | 교량받침 | 무수축물탈 균열 | 0.1 | 0.2 | | 1.00 | m | 5 | |
| 6 | 19하 | 교량받침 | 무수축물탈 균열 | 0.1 | 0.2 | | 1.40 | m | 7 | |
| 7 | 19하 | 교량받침 | 무수축물탈 균열 | 0.1 | 0.2 | | 0.60 | m | 3 | |
| 9 | 19하 | 교량받침 | 무수축물탈 균열 | 0.2 | 0.3 | | 0.30 | m | 1 | |
| 10 | 23하 | 교각 | 균열(0.3mm이상) | 0.3 | 3.0 | | 3.00 | m | 1 | |
| 12 | 23하 | 교각 | 균열(0.3mm미만) | 0.2 | 3.0 | | 3.00 | m | 1 | |

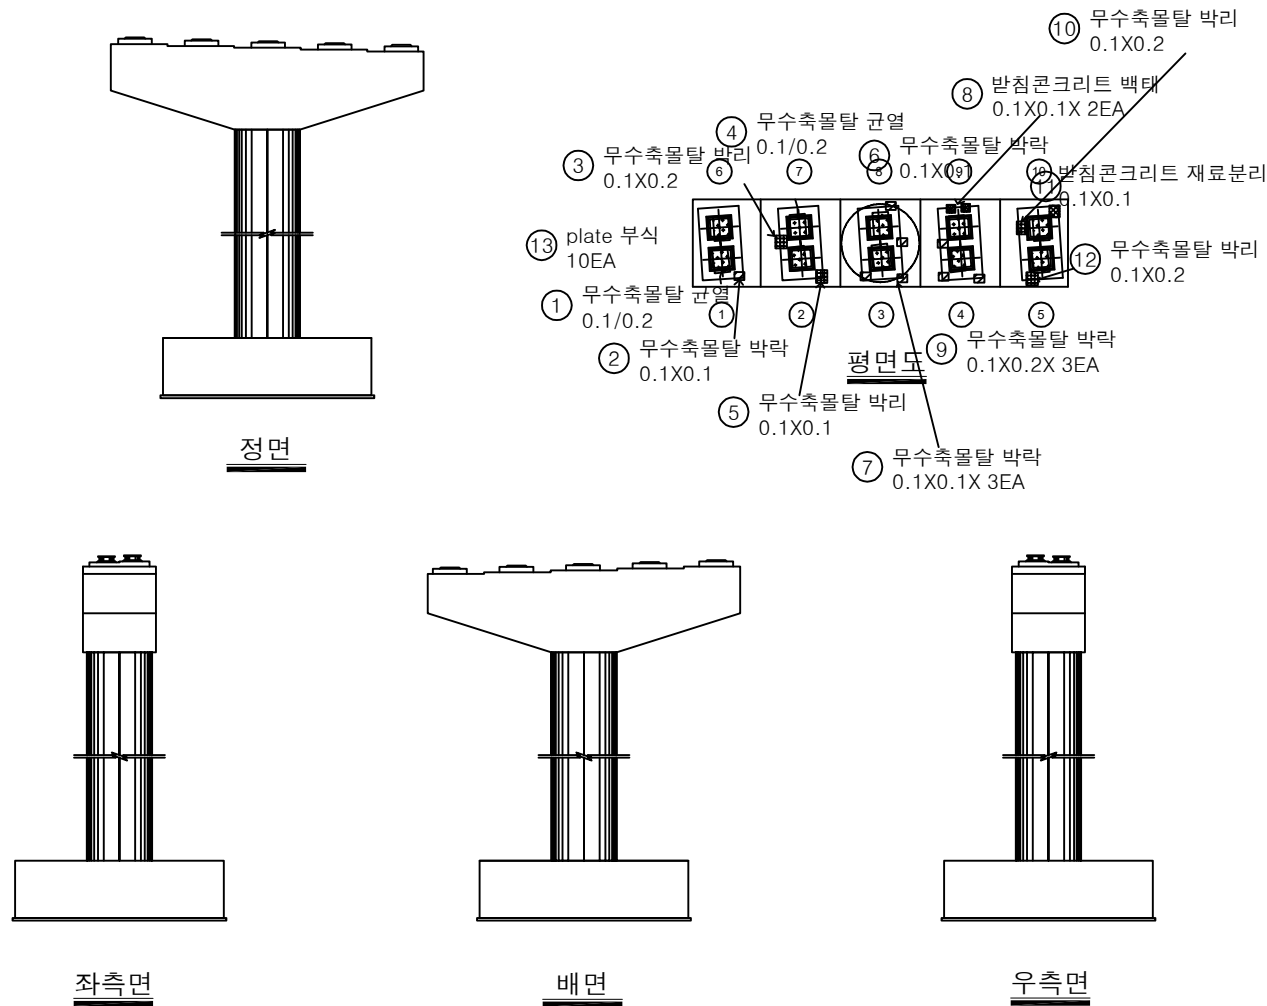
| 번호 | 구분 | 부재 | 손상내용 | 손상현황 | | | | | | 비고 |
|---|---|---|---|---|---|---|---|---|---|---|
| 1 | 19하 | 교량받침 | 무수축물탈 균열 | 0.1 | 0.2 | | 0.20 | m | 1 | |
| 4 | 19하 | 교량받침 | 무수축물탈 균열 | 0.1 | 0.2 | | 0.20 | m | 1 | |
| 13 | 19하 | 교량받침 | plate 부식 | | | | 10.00 | EA | 10 | |

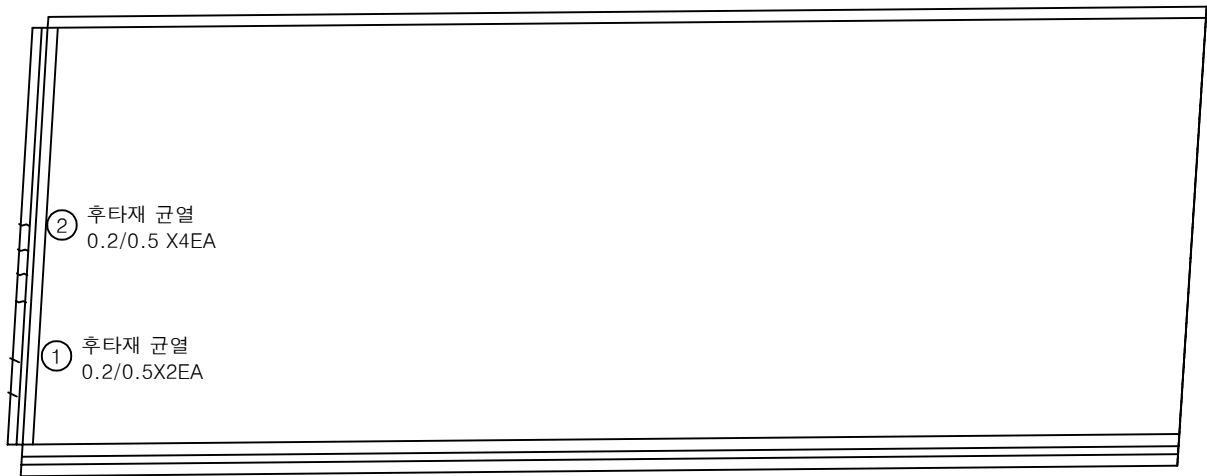
| 번호 | 구분 | 부재 | 손상내용 | 손상현황 | | | | | | 비고 |
|---|---|---|---|---|---|---|---|---|---|---|
| 1 | 19하 | 신축이음 | 후타재 균열 | 0.2 | 0.5 | | 1.00 | m | 2 | |
| 2 | 23하 | 신축이음 | 후타재 균열 | 0.2 | 0.5 | | 2.00 | m | 4 | |

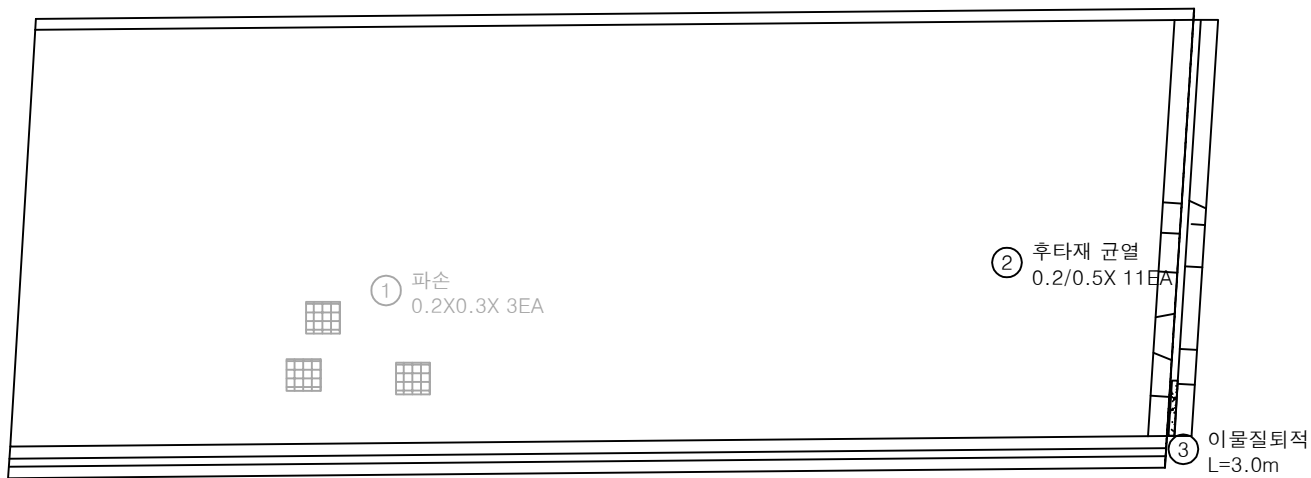
| 번호 | 구분 | 부재 | 손상내용 | 손상현황 | | | | | | 비고 |
|---|---|---|---|---|---|---|---|---|---|---|
| 2 | 19하 | 신축이음 | 후타재 균열 | 0.2 | 0.5 | | 5.50 | m | 11 | |

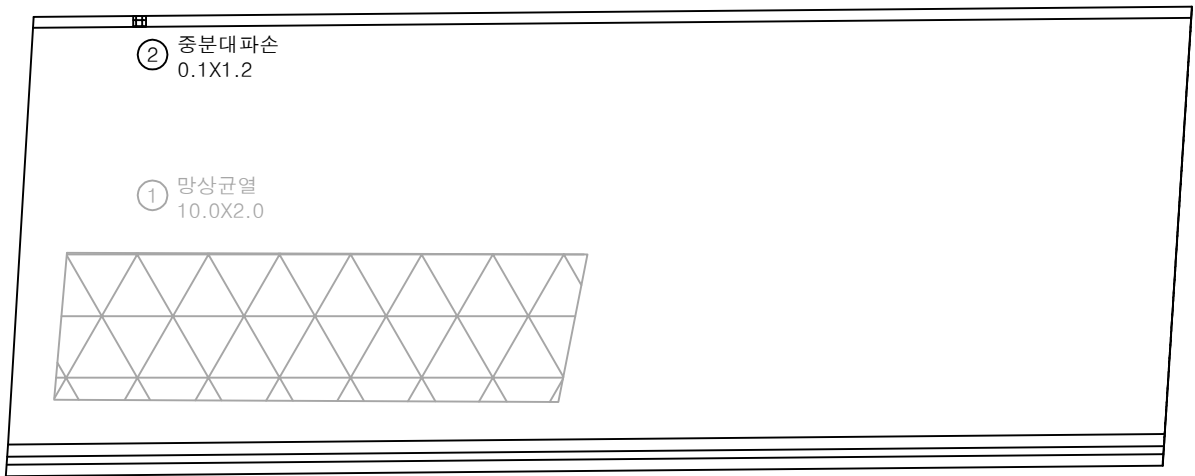
| 번호 | 구분 | 부재 | 손상내용 | 손상현황 | | | | | | 비고 |
|---|---|---|---|---|---|---|---|---|---|---|
| 1 | 19하 | 교면포장 | 망상균열 | | 10.0 | 2.0 | 20.00 | m <sup>2</sup> | 1 | 21'양 보수 |

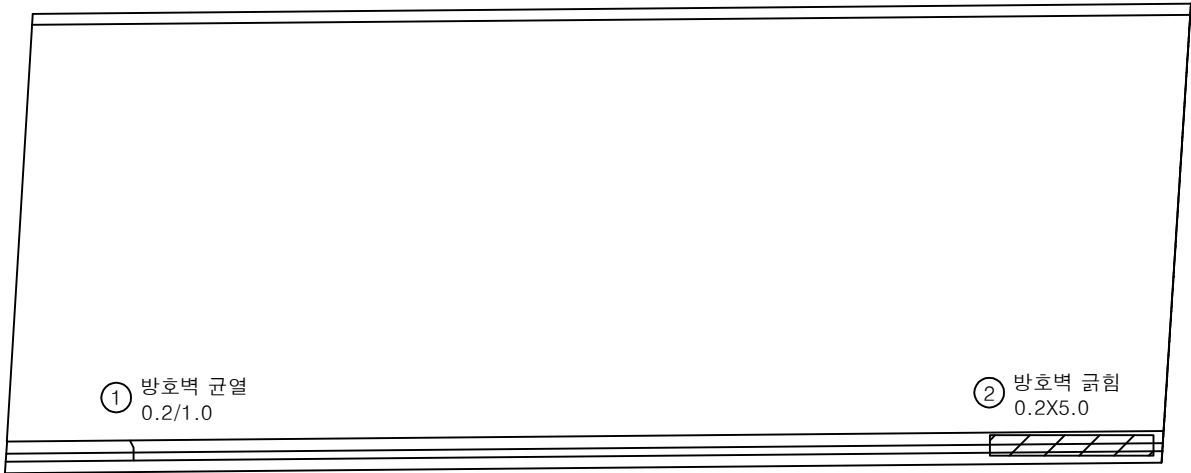
| 번호 | 구분 | 부재 | 손상내용 | 손상현황 | | | | | | 비고 |
|---|---|---|---|---|---|---|---|---|---|---|
| 1 | 19하 | 방호벽 | 방호벽 균열 | 0.2 | 1.0 | | 1.00 | m | 1 | |

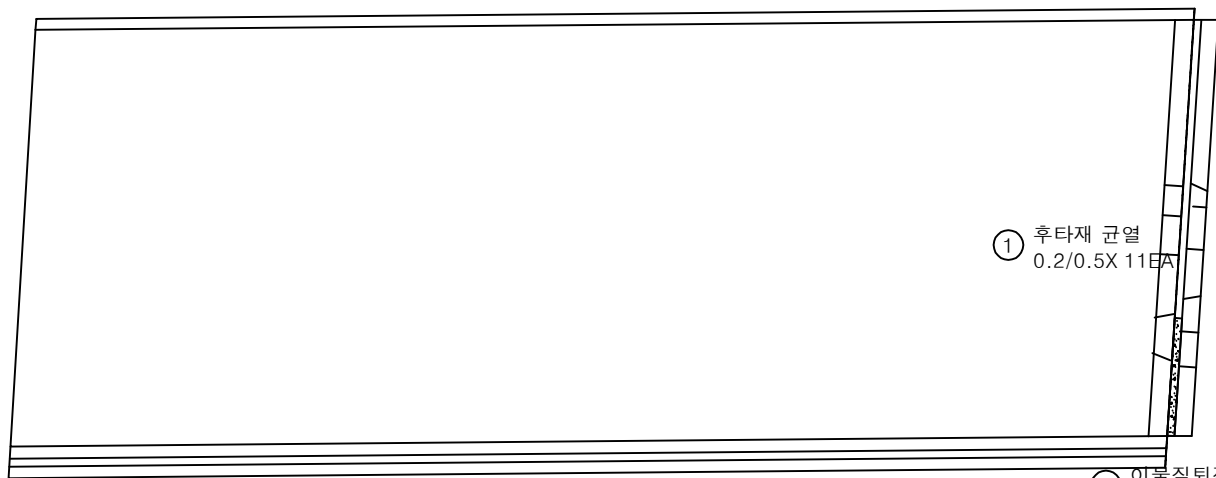
① 후타재 균열  
0.2/0.5X 11EA

② 이물질퇴적  
L=3.0m

| 번호 | 구분 | 부재 | 손상내용 | 손상현황 | | | | | | 비고 |
|---|---|---|---|---|---|---|---|---|---|---|
| 1 | 19하 | 신축이음 | 후타재 균열 | 0.2 | 0.5 | | 5.50 | m | 11 | |

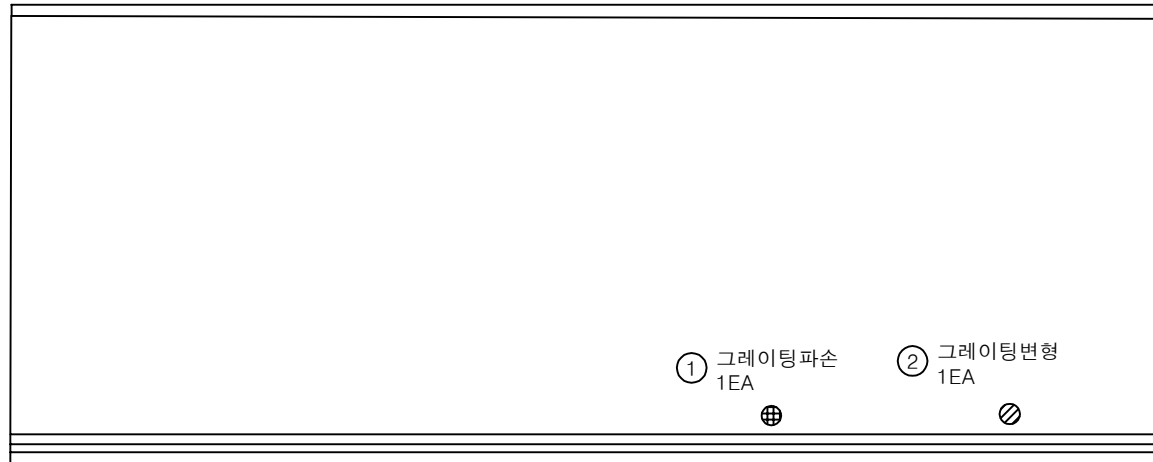
① 그레이팅 파손  
1EA

② 그레이팅변형  
1EA
