상주영천고속도로 2024~2025년 시설물 안전점검 용역  
(2024년 상반기 정기안전점검)

# 외 관 조 사 망 도

오실교

2024.06

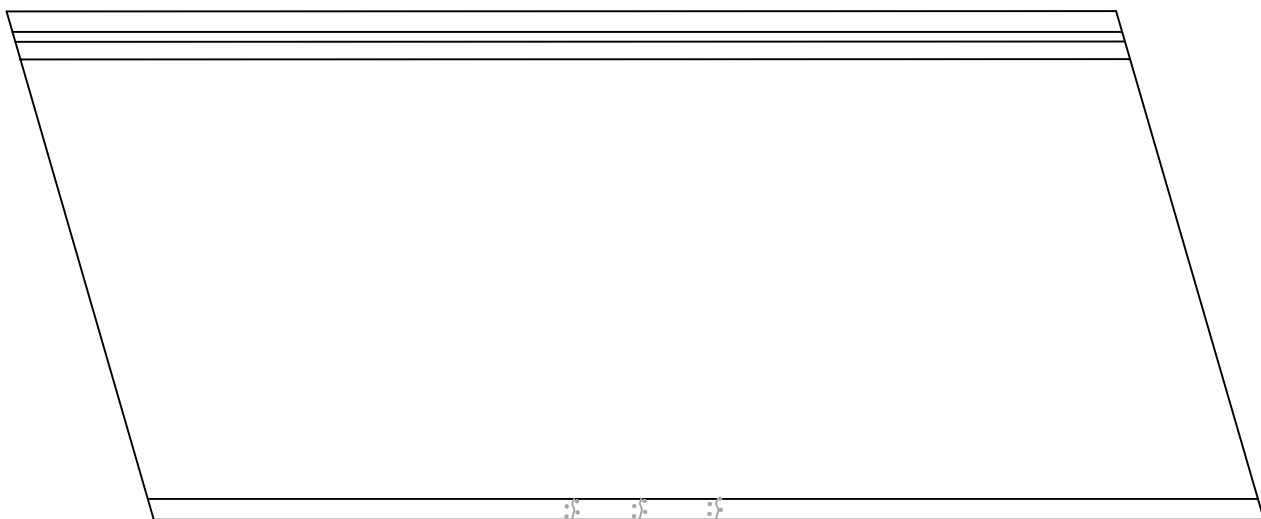
ID : 오실교 슬래브상면 S2 (상주방향)

① 중분대 균열부백태  
0.2X1.0 X3EA

| 번호 | 구분 | 부재 | 손상내용 | 손상현황 | | | | | | 비고 |
|---|---|---|---|---|---|---|---|---|---|---|
| 1 | 21하 | 중분대 | 균열부백태 | | 0.2 | 1.0 | 0.60 | m <sup>2</sup> | 3 | 22'상 보수 |

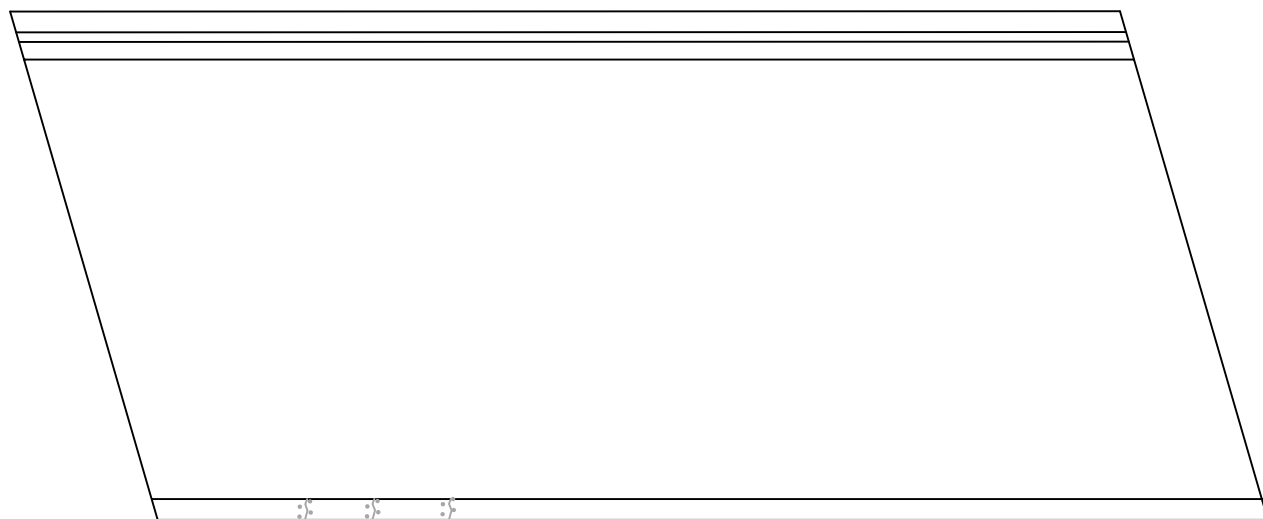
ID : 오실교 슬래브상면 S3 (상주방향)

① 중분대 균열부백태  
0.2X1.0 X3EA

| 번호 | 구분 | 부재 | 손상내용 | 손상현황 | | | | | | 비고 |
|---|---|---|---|---|---|---|---|---|---|---|
| 1 | 21하 | 중분대 | 균열부백태 | | 0.2 | 1.0 | 0.60 | m <sup>2</sup> | 3 | 22'상 보수 |

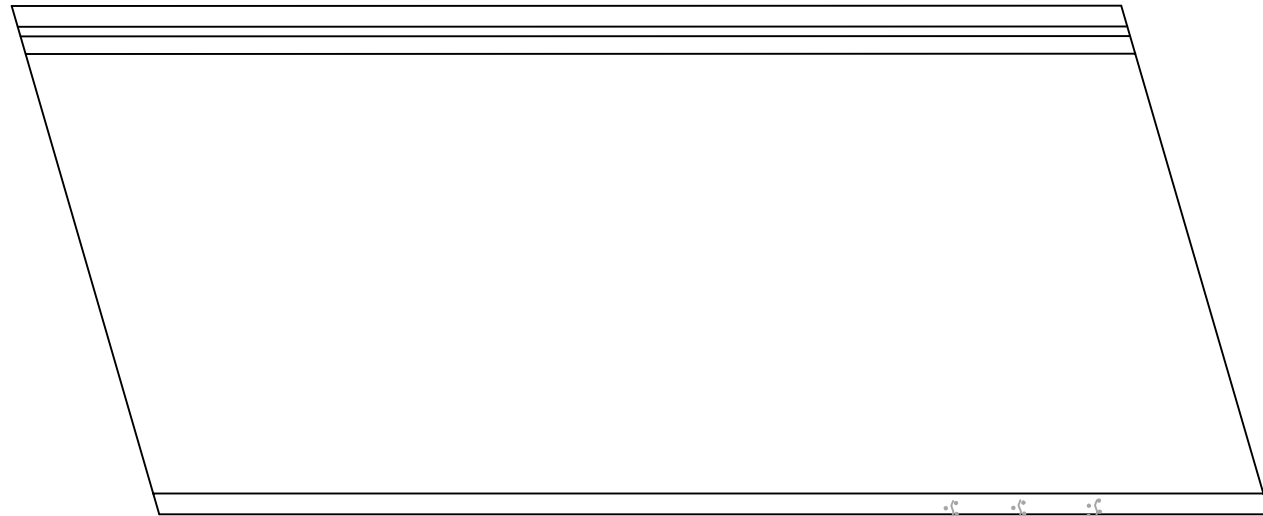
① 중분대 균열부백태  
0.2X1.0 X3EA

| 번호 | 구분 | 부재 | 손상내용 | 손상현황 | | | | | | 비고 |
|---|---|---|---|---|---|---|---|---|---|---|
| 1 | 21회 | 중분대 | 균열부백태 | | 0.2 | 1.0 | 0.60 | m <sup>2</sup> | 3 | 22'상 보수 |

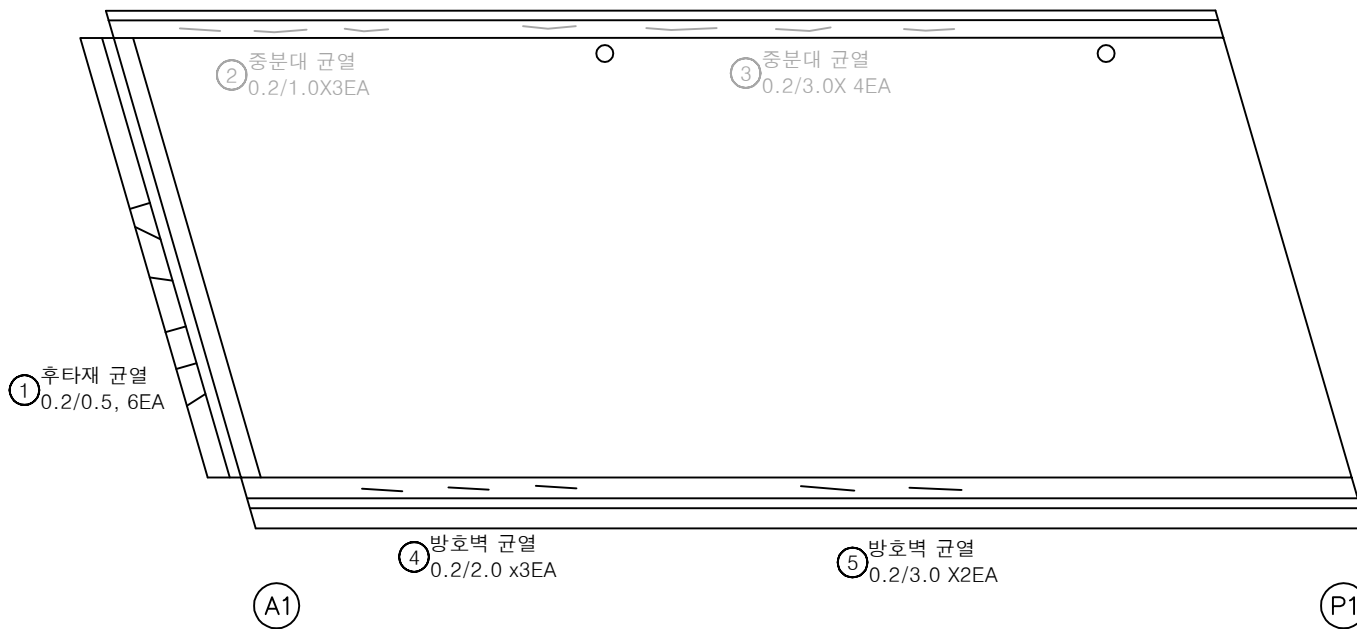
| 번호 | 구분 | 부재 | 손상내용 | 손상현황 | | | | | | 비고 |
|---|---|---|---|---|---|---|---|---|---|---|
| 1 | 19하 | 신축이음 | 후타재 균열 | 0.2 | 0.5 | | 3.00 | m | 6 | |
| 2 | 19하 | 중분대 | 중분대 균열 | 0.2 | 1.0 | | 3.00 | m | 3 | 21'하 보수 |
| 3 | 19하 | 중분대 | 중분대 균열 | 0.2 | 3.0 | | 12.00 | m | 4 | 21'하 보수 |
| 4 | 21하 | 방호벽 | 방호벽 균열 | 0.2 | 2.0 | | 6.00 | m | 3 | |
| 5 | 21하 | 방호벽 | 방호벽 균열 | 0.2 | 3.0 | | 6.00 | m | 2 | |

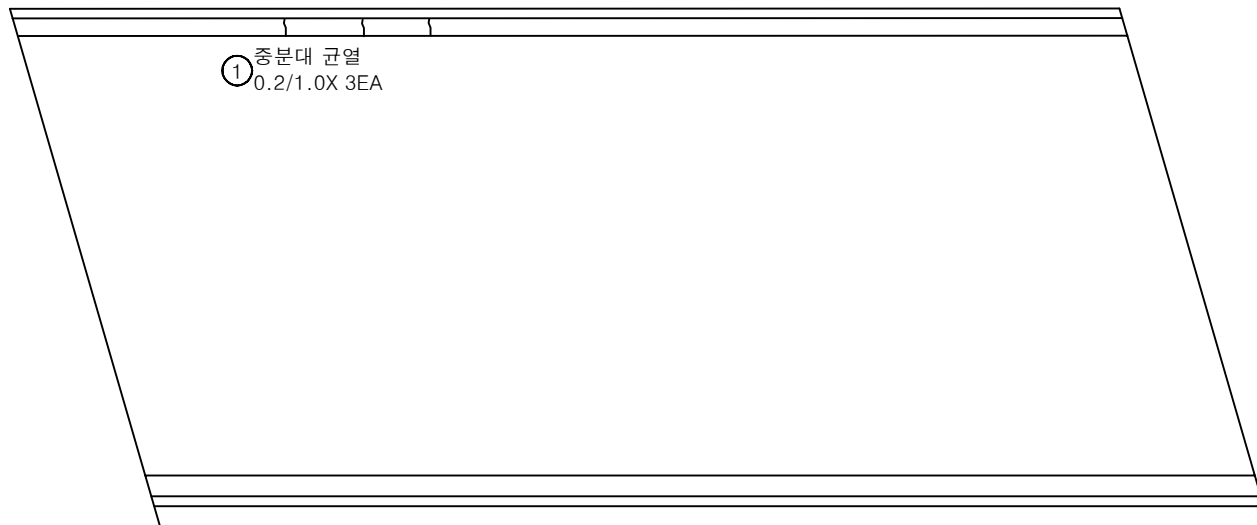
| 번호 | 구분 | 부재 | 손상내용 | 손상현황 | | | | | | 비고 |
|---|---|---|---|---|---|---|---|---|---|---|
| 1 | 21하 | 중분대 | 중분대 균열 | 0.2 | 1.0 | | 3.00 | m | 3 | |

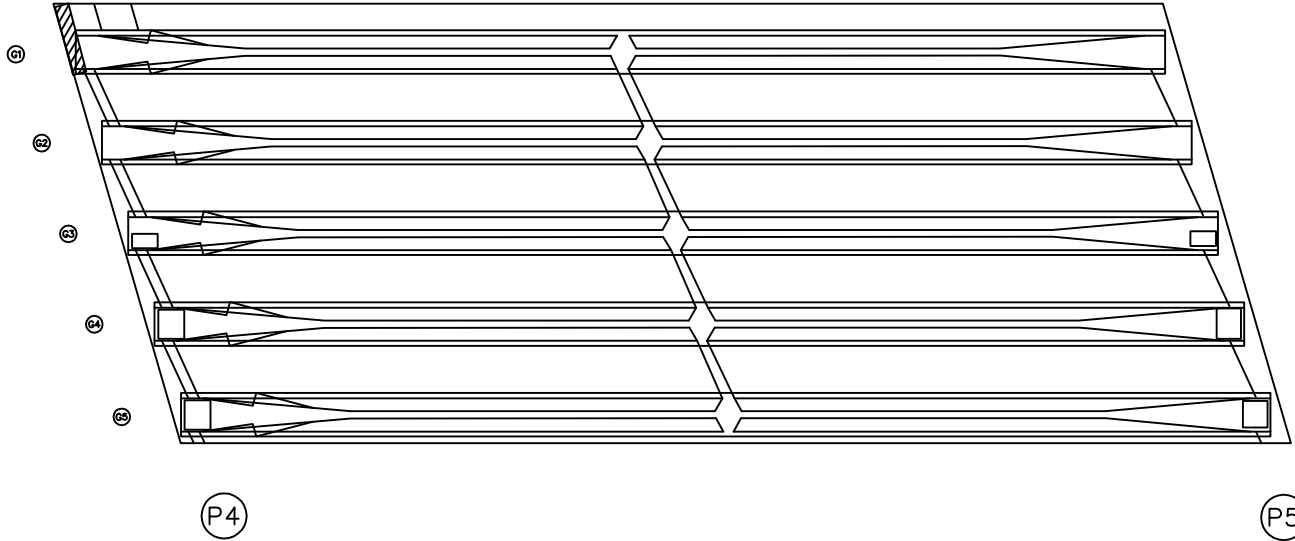
| 번호 | 구분 | 부재 | 손상내용 | 손상현황 | | | | | | 비고 |
|---|---|---|---|---|---|---|---|---|---|---|
| 1 | 23라 | 신축이음 | 신축이음 하부 부식 | | 3.0 | | 3.00 | m | 1 | |

① 신축이음 하부부식  
L=3.0m
