상주영천고속도로 2024~2025년 시설물 안전점검 용역  
(2024년 상반기 정기안전점검)

# 외 관 조 사 망 도

불당교

2024.06

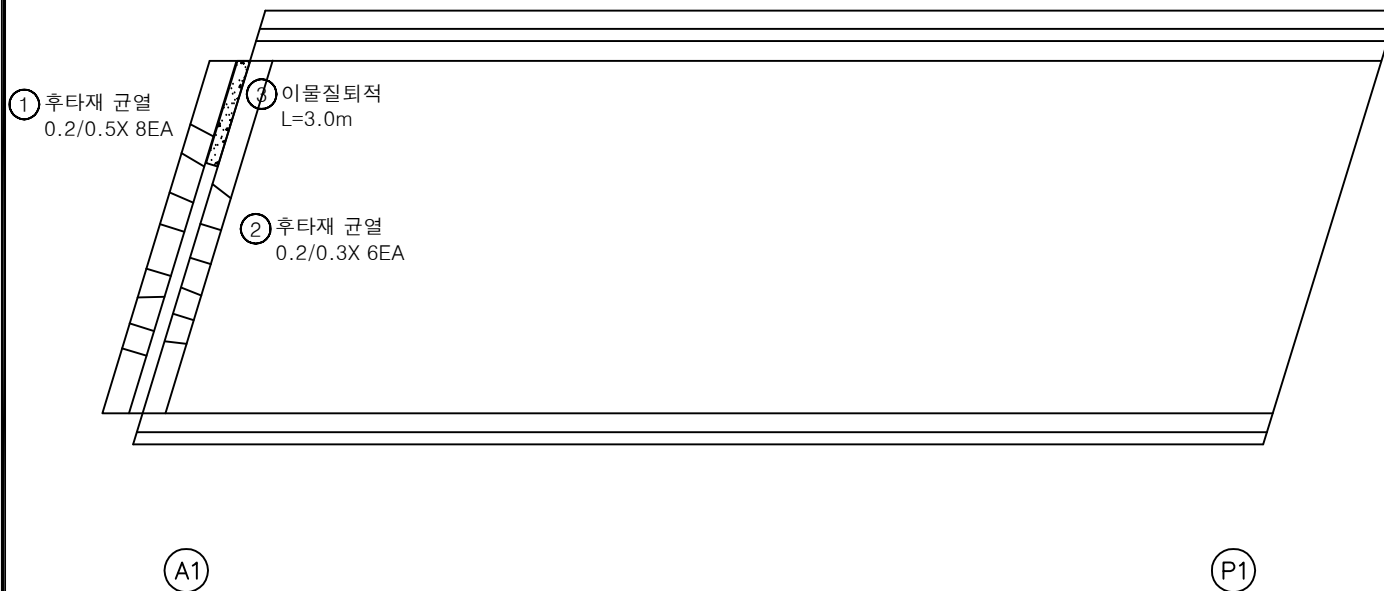
ID : 불당교 슬래브상면 S1 (상주방향)

| 번호 | 구분 | 부재 | 손상내용 | 손상현황 | | | | | | 비고 |
|---|---|---|---|---|---|---|---|---|---|---|
| 1 | 19하 | 신축이음 | 후타재 균열 | 0.2 | 0.5 | | 4.00 | m | 8 | |
| 2 | 19하 | 신축이음 | 후타재 균열 | 0.2 | 0.3 | | 1.80 | m | 6 | |
| 3 | 23하 | 신축이음 | 이물질퇴적 | | 3.0 | | 3.00 | m | 1 | |

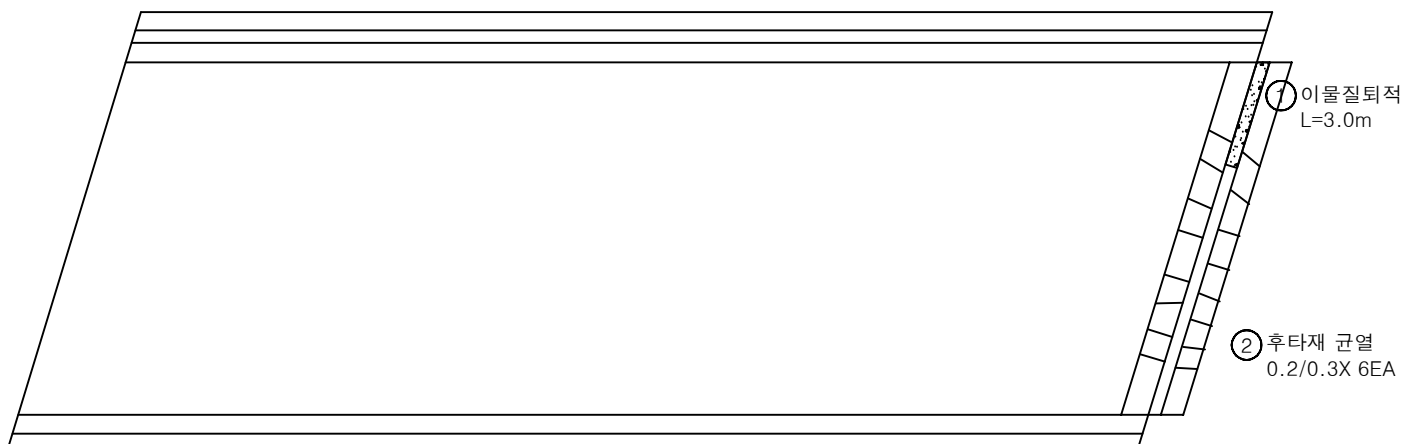
| 번호 | 구분 | 부재 | 손상내용 | 손상현황 | | | | | | 비고 |
|---|---|---|---|---|---|---|---|---|---|---|
| 1 | 19하 | 신축이음 | 이물질퇴적 | | 3.0 | | 3.00 | m | 1 | |
| 2 | 19하 | 신축이음 | 후타재 균열 | 0.2 | 0.3 | | 4.80 | m | 16 | |

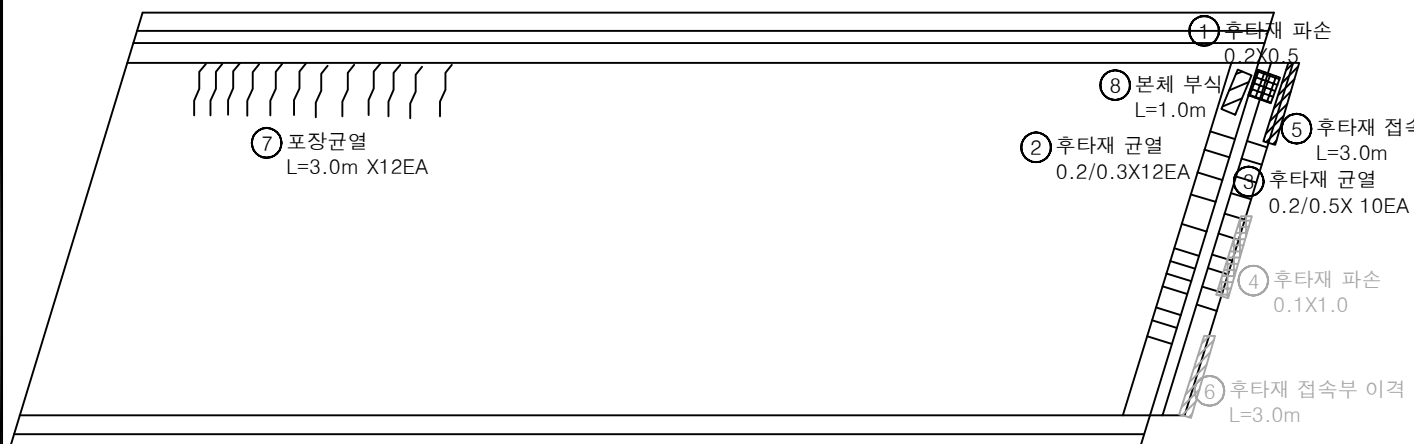
| 번호 | 구분 | 부재 | 손상내용 | 손상현황 | | | | | | 비고 |
|---|---|---|---|---|---|---|---|---|---|---|
| 2 | 19하 | 신속이음 | 후타재 균열 | 0.2 | 0.3 | | 3.60 | m | 12 | |
| 3 | 19하 | 신속이음 | 후타재 균열 | 0.2 | 0.5 | | 5.00 | m | 10 | |
| 7 | 23하 | 교면포장 | 포장 균열 | | 3.0 | | 36.00 | m | 12 | |
| 8 | 23하 | 신속이음 | 본체 부식 | | 1.0 | | 1.00 | m | 1 | |

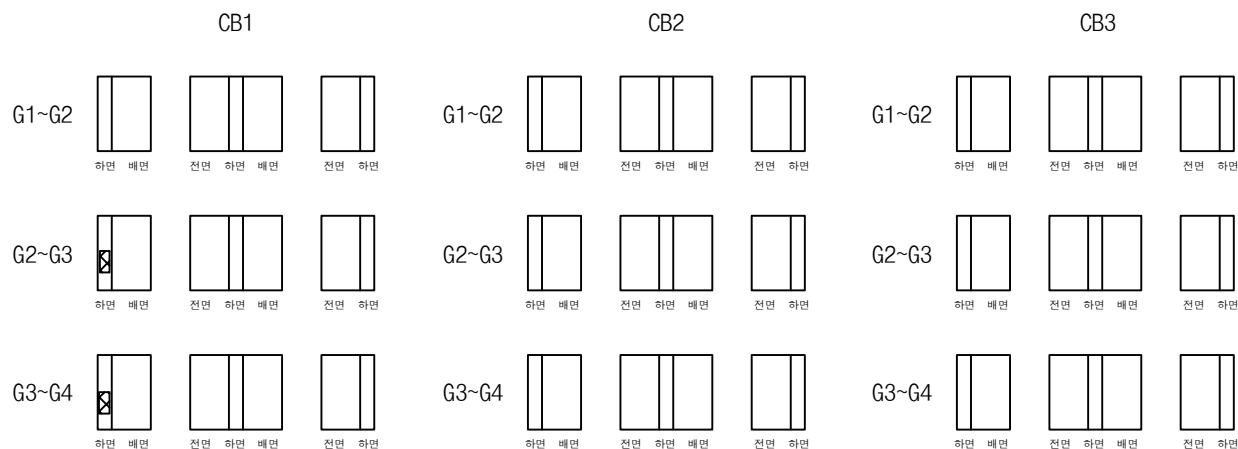
① 재료분리  
0.5X1.0, 2EA

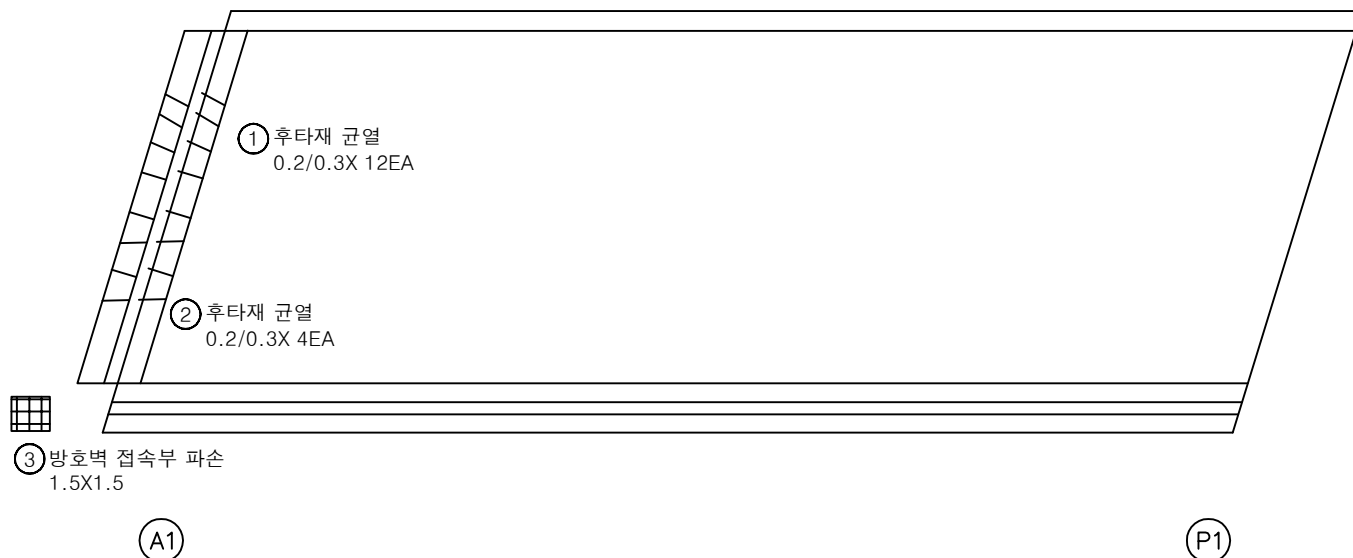
| 번호 | 구분 | 부재 | 손상내용 | 손상현황 | | | | | | 비고 |
|---|---|---|---|---|---|---|---|---|---|---|
| 1 | 19하 | 신축이음 | 후타재 균열 | 0.2 | 0.3 | | 3.60 | m | 12 | |
| 2 | 21하 | 신축이음 | 후타재 균열 | 0.2 | 0.3 | | 1.20 | m | 4 | |

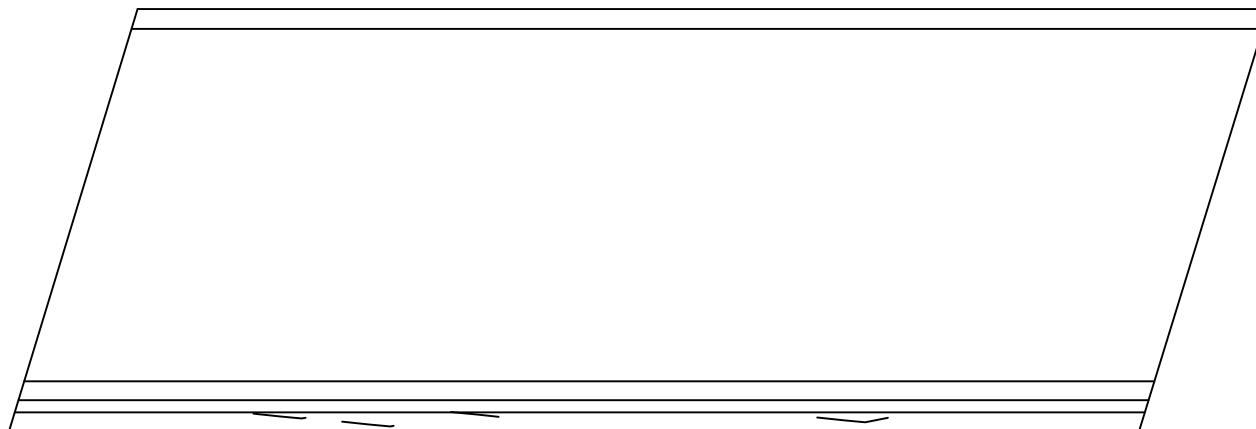
① 방호벽 균열  
0.2/0.5X 3EA

② 방호벽 균열  
0.2/0.3

| 번호 | 구분 | 부재 | 손상내용 | 손상현황 | | | | | | 비고 |
|---|---|---|---|---|---|---|---|---|---|---|
| 1 | 19하 | 방호벽 | 방호벽 균열 | 0.2 | 0.5 | | 1.50 | m | 3 | |
| 2 | 19하 | 방호벽 | 방호벽 균열 | 0.2 | 0.3 | | 0.30 | m | 1 | |

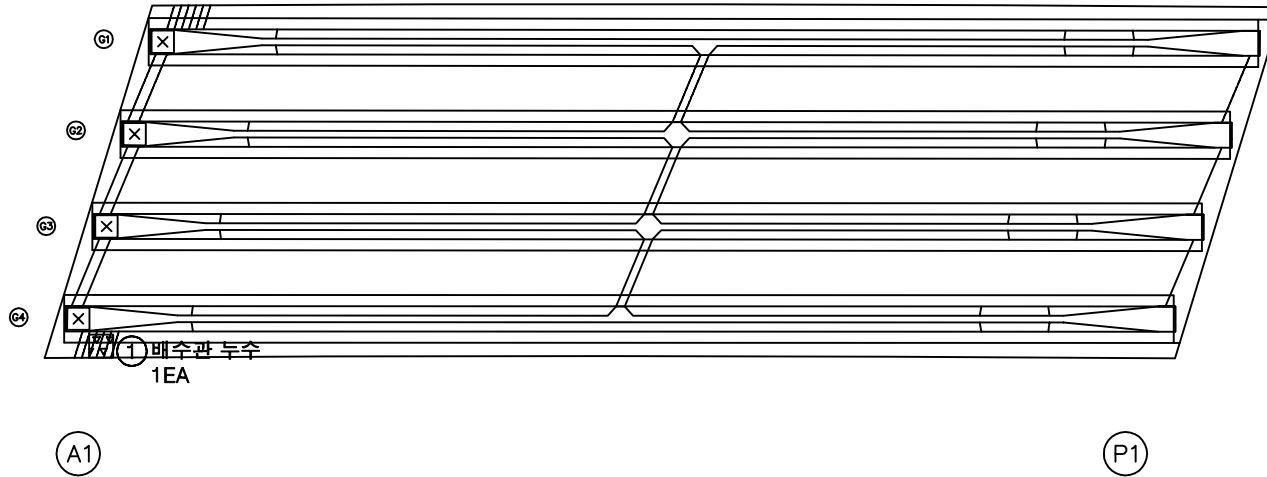
| 번호 | 구분 | 부재 | 손상내용 | 손상현황 | | | | | | 비고 |
|---|---|---|---|---|---|---|---|---|---|---|
| 1 | 21하 | 배수시설 | 배수관 누수 | | | | 1.00 | EA | 1 | |
