상주영천고속도로 2024~2025년 시설물 안전점검 용역  
(2024년 상반기 정기안전점검)

# 외 관 조 사 망 도

내리교

2024.06

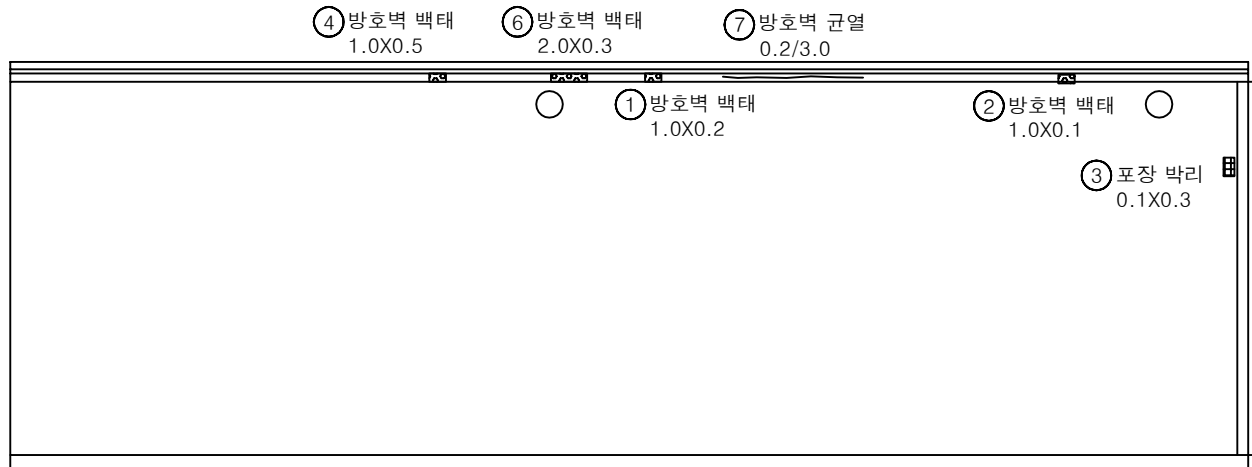
ID : 내리고 슬래브상면 S3 (상주방향)

| 번호 | 구분 | 부재 | 손상내용 | 손상현황 | | | | | | 비고 |
|---|---|---|---|---|---|---|---|---|---|---|
| 1 | 19하 | 방호벽 | 방호벽 백태 | | 1.0 | 0.2 | 0.20 | m² | 1 | |
| 2 | 19하 | 방호벽 | 방호벽 백태 | | 1.0 | 0.1 | 0.10 | m² | 1 | |
| 3 | 19하 | 교면포장 | 포장 박리 | | 0.1 | 0.3 | 0.03 | m² | 1 | |
| 4 | 23하 | 방호벽 | 방호벽 백태 | | 1.0 | 0.5 | 0.50 | m² | 1 | |
| 5 | 23하 | 방호벽 | 방호벽 백태 | | 2.0 | 0.3 | 0.60 | m² | 1 | |
| 6 | 23하 | 방호벽 | 방호벽 균열 | 0.2 | 3.0 | | 3.00 | m | 1 | |

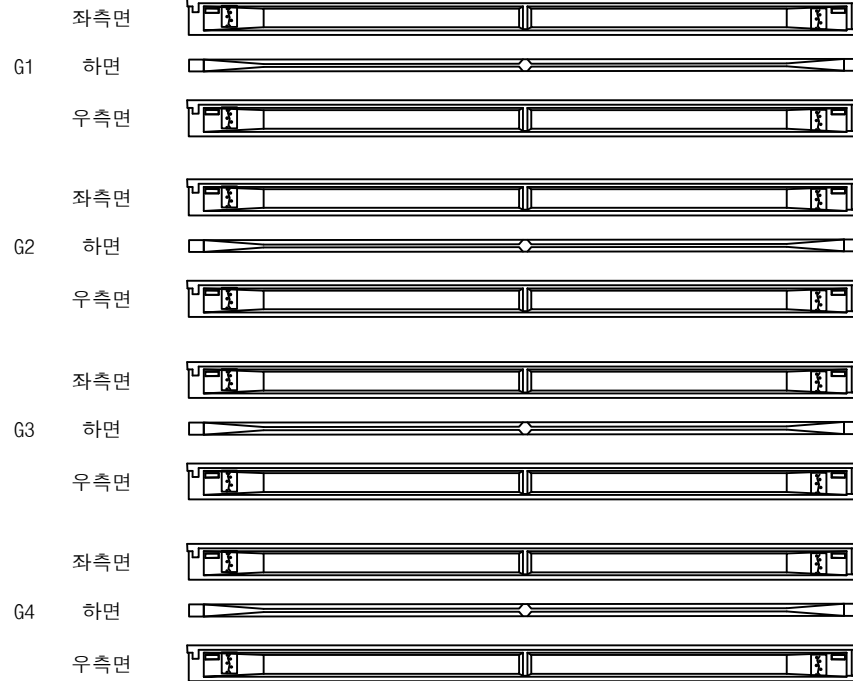
| 번호 | 구분 | 부재 | 손상내용 | 손상현황 | | | | | | 비고 |
|---|---|---|---|---|---|---|---|---|---|---|
| 1 | 21하 | 거더 | 균열부백태 | | 0.1 | 1.5 | 2.40 | m² | 16 | |

① 균열부백태  
0.1X0.5 X16EA

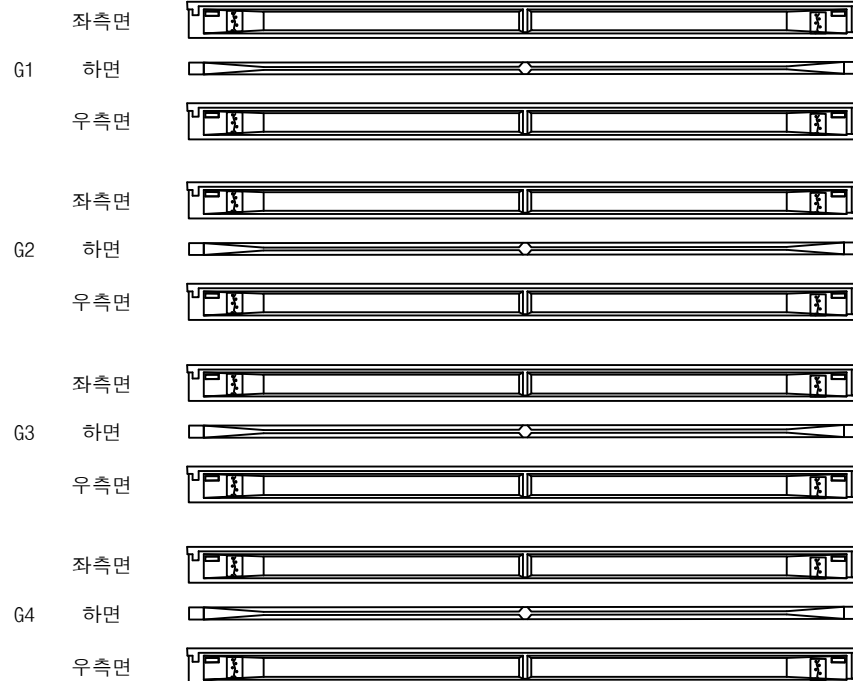
| 번호 | 구분 | 부재 | 손상내용 | 손상현황 | | | | | | 비고 |
|---|---|---|---|---|---|---|---|---|---|---|
| 1 | 21하 | 거더 | 균열부백태 | | 0.1 | 1.5 | 2.40 | m <sup>2</sup> | 16 | |

① 균열부백태  
0.1X0.5 X16EA

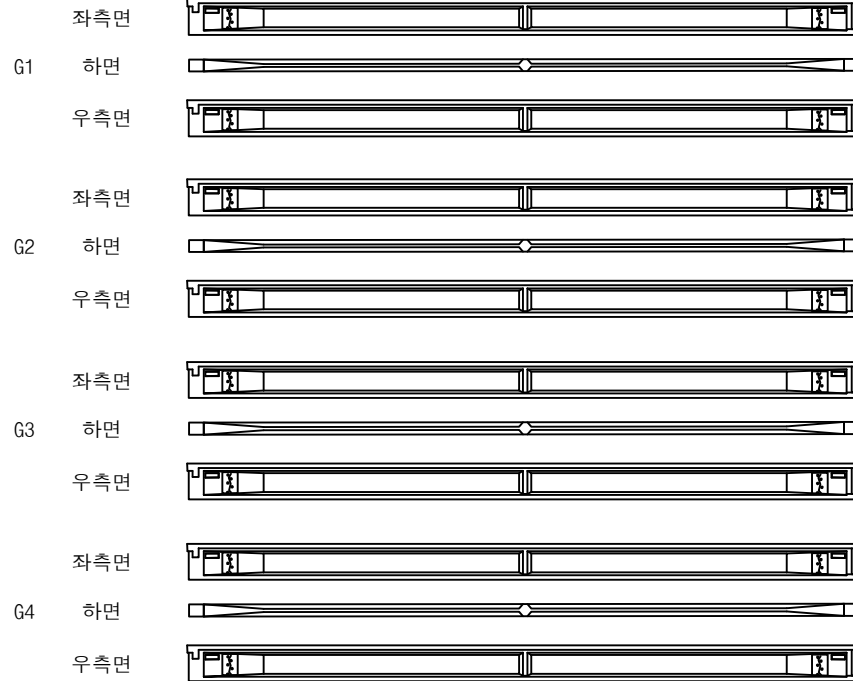
| 번호 | 구분 | 부재 | 손상내용 | 손상현황 | | | | | | 비고 |
|---|---|---|---|---|---|---|---|---|---|---|
| 1 | 21하 | 거더 | 균열부백태 | | 0.1 | 1.5 | 2.40 | m <sup>2</sup> | 16 | |

① 균열부백태  
0.1X0.5 X16EA  
② ③

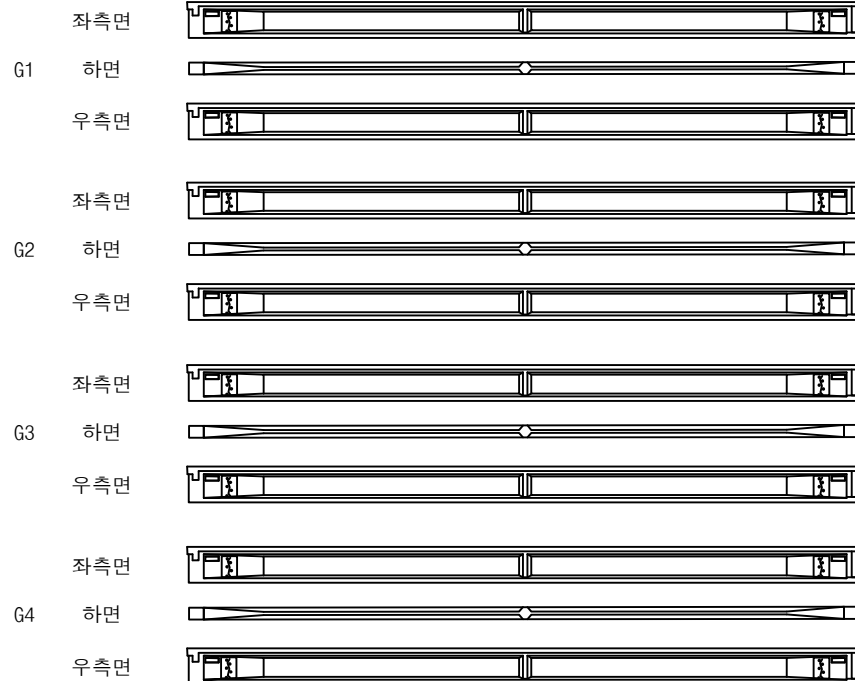
| 번호 | 구분 | 부재 | 손상내용 | 손상현황 | | | | | | 비고 |
|---|---|---|---|---|---|---|---|---|---|---|
| 1 | 21하 | 거더 | 균열부백태 | | 0.1 | 1.5 | 2.40 | m <sup>2</sup> | 16 | |

① 균열부백태  
0.1X0.5 X16EA

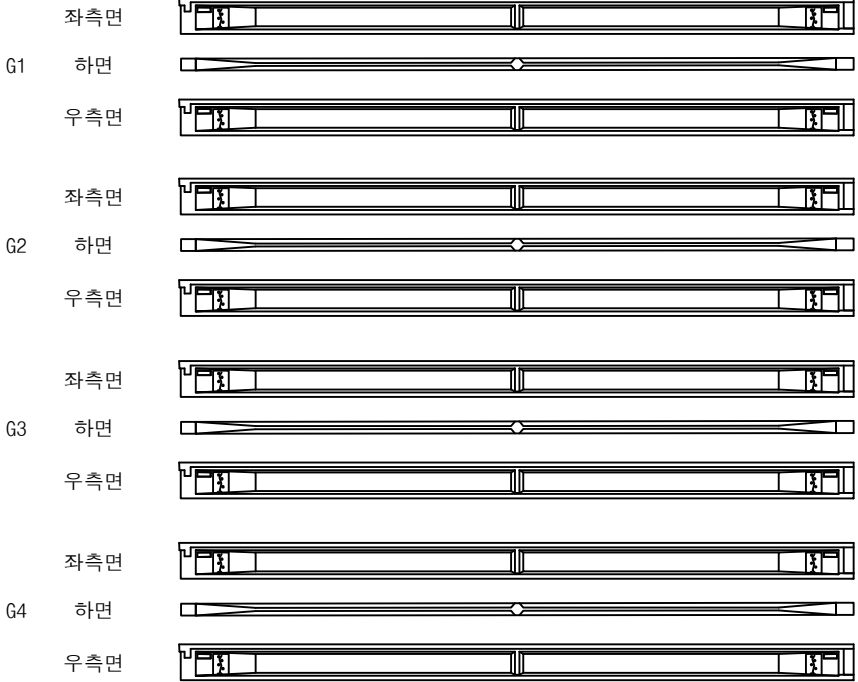
| 번호 | 구분 | 부재 | 손상내용 | 손상현황 | | | | | | 비고 |
|---|---|---|---|---|---|---|---|---|---|---|
| 1 | 21하 | 거더 | 균열부백태 | | 0.1 | 1.5 | 2.40 | m² | 16 | |

① 균열부백태  
0.1X0.5 X16EA  
② A2

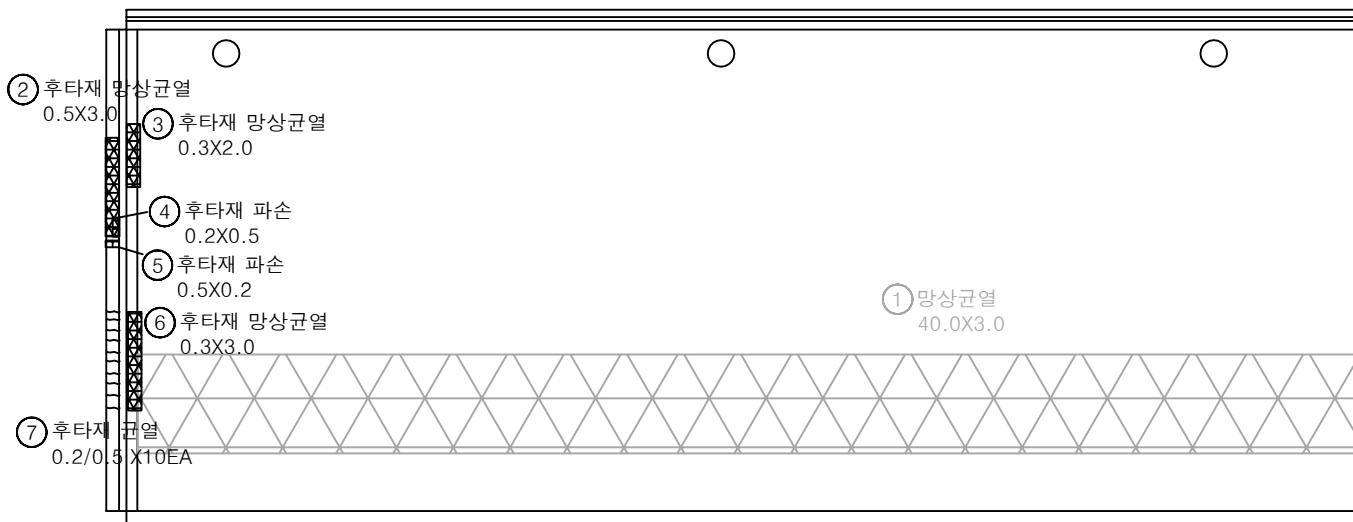
| 번호 | 구분 | 부재 | 손상내용 | 손상현황 | | | | | | 비고 |
|---|---|---|---|---|---|---|---|---|---|---|
| 1 | 19하 | 교면포장 | 망상균열 | | 40.0 | 3.0 | 120.00 | m <sup>2</sup> | 1 | 21'형 보수 |
| 2 | 23하 | 신속이음 | 후타재 망상균열 | | 0.5 | 3.0 | 1.50 | m <sup>2</sup> | 1 | |
| 3 | 23하 | 신속이음 | 후타재 망상균열 | | 0.3 | 2.0 | 0.60 | m <sup>2</sup> | 1 | |
| 6 | 23하 | 신속이음 | 후타재 망상균열 | | 0.3 | 3.0 | 0.90 | m <sup>2</sup> | 1 | |
| 7 | 23하 | 신속이음 | 후타재 균열 | 0.2 | 0.5 | | 5.00 | m | 10 | |

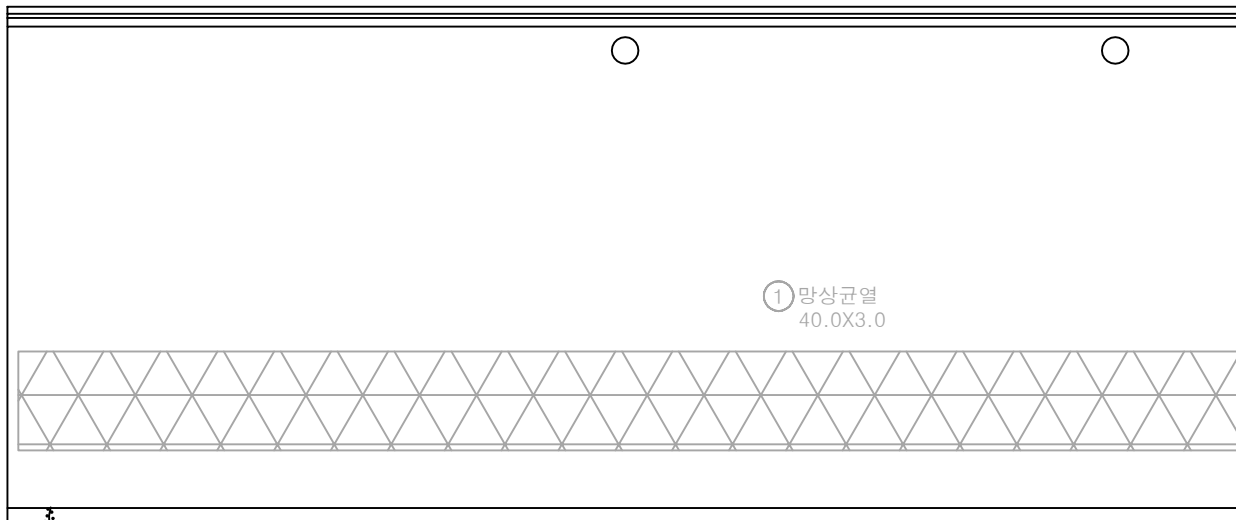
② 균열부백태  
0.1X1.0

| 번호 | 구분 | 부재 | 손상내용 | 손상현황 | | | | | | 비고 |
|---|---|---|---|---|---|---|---|---|---|---|
| 1 | 19하 | 교면포장 | 망상균열 | | 40.0 | 3.0 | 120.00 | m <sup>2</sup> | 1 | 21'하 보수 |
| 2 | 19하 | 방호벽 | 균열부백태 | | 0.1 | 1.0 | 0.10 | m <sup>2</sup> | 1 | |

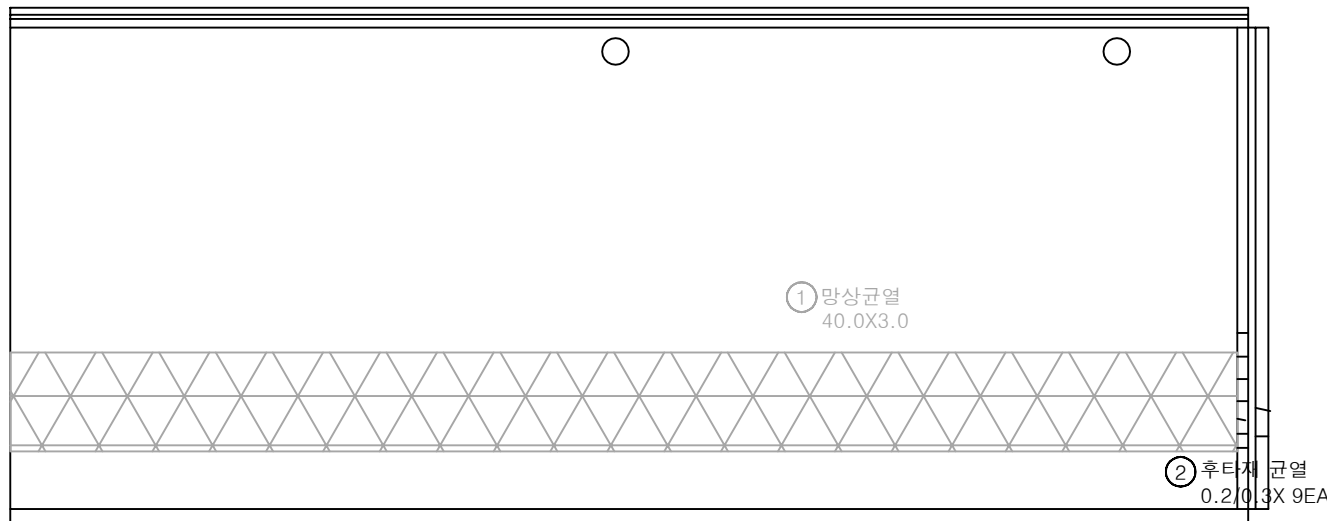
| 번호 | 구분 | 부재 | 손상내용 | 손상현황 | | | | | | 비고 |
|---|---|---|---|---|---|---|---|---|---|---|
| 1 | 19하 | 교면포장 | 망상균열 | | 40.0 | 3.0 | 120.00 | m <sup>2</sup> | 1 | 21'하 보수 |
| 2 | 19하 | 산책이음 | 후타재 균열 | 0.2 | 0.3 | | 2.70 | m | 9 | |

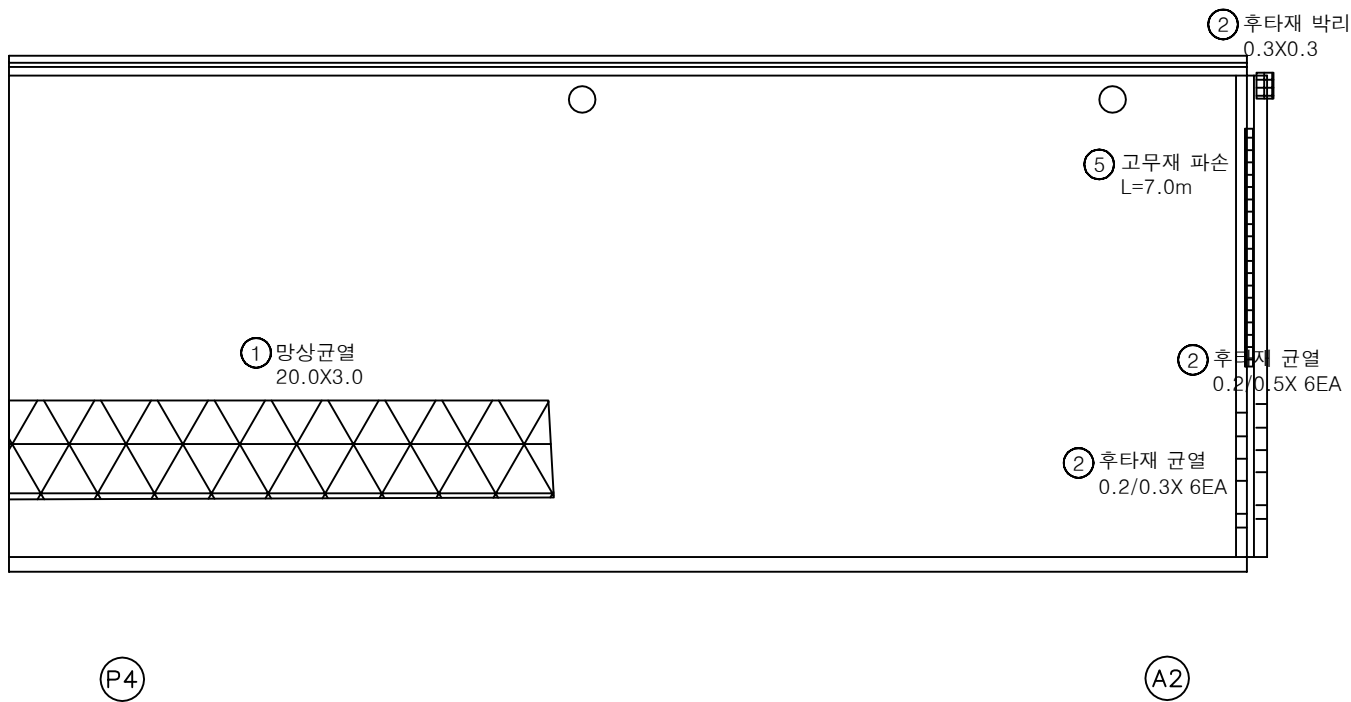
| 번호 | 구분 | 부재 | 손상내용 | 손상현황 | | | | | | 비고 |
|---|---|---|---|---|---|---|---|---|---|---|
| 1 | 19하 | 교면포장 | 망상균열 | | 20.0 | 3.0 | 60.00 | m <sup>2</sup> | 1 | |
| 3 | 19하 | 신속이음 | 후타재 균열 | 0.2 | 0.3 | | 1.80 | m | 6 | |
| 4 | 19하 | 신속이음 | 후타재 균열 | 0.2 | 0.5 | | 3.00 | m | 6 | |

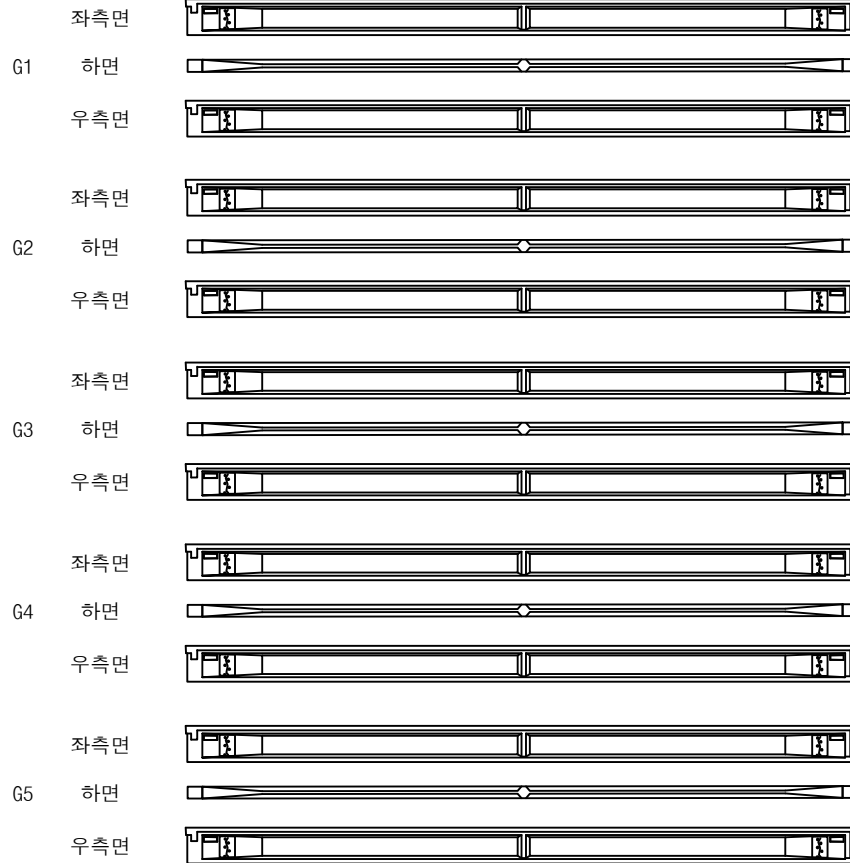
① 균열부백태  
0.1X1.5 X20EX P1

| 번호 | 구분 | 부재 | 손상내용 | 손상현황 | | | | | | 비고 |
|---|---|---|---|---|---|---|---|---|---|---|
| 1 | 21하 | 거더 | 균열부백태 | | 0.1 | 1.5 | 3.00 | m <sup>2</sup> | 20 | |

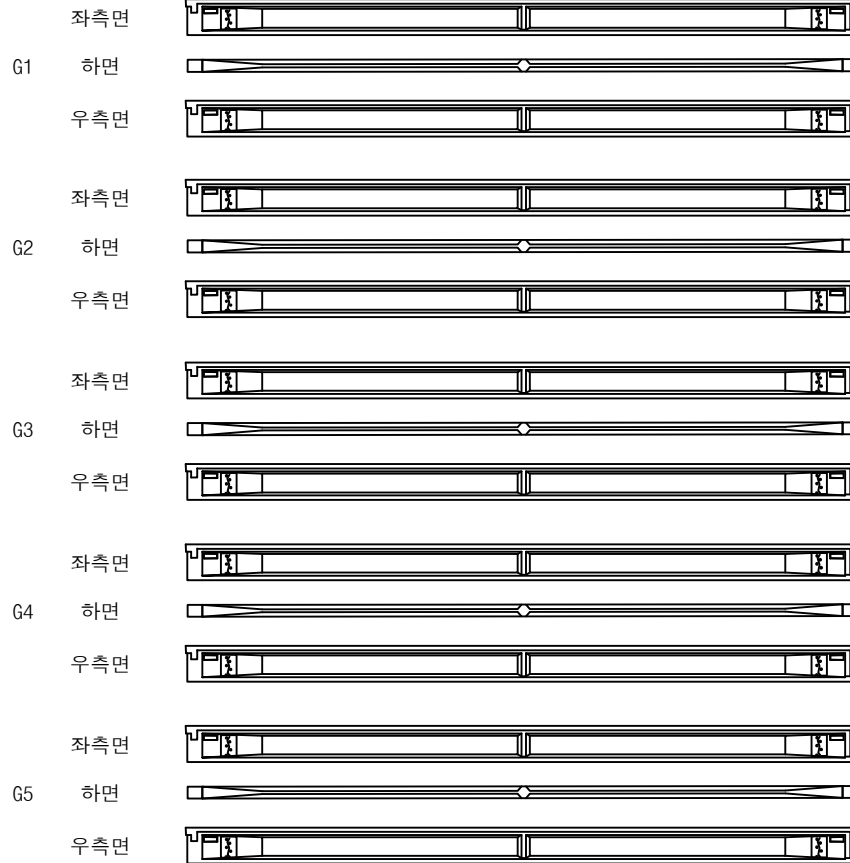
① 균열부백태  
0.1X1.5 X20EX

| 번호 | 구분 | 부재 | 손상내용 | 손상현황 | | | | | | 비고 |
|---|---|---|---|---|---|---|---|---|---|---|
| 1 | 21하 | 거더 | 균열부백태 | | 0.1 | 1.5 | 3.00 | m² | 20 | |

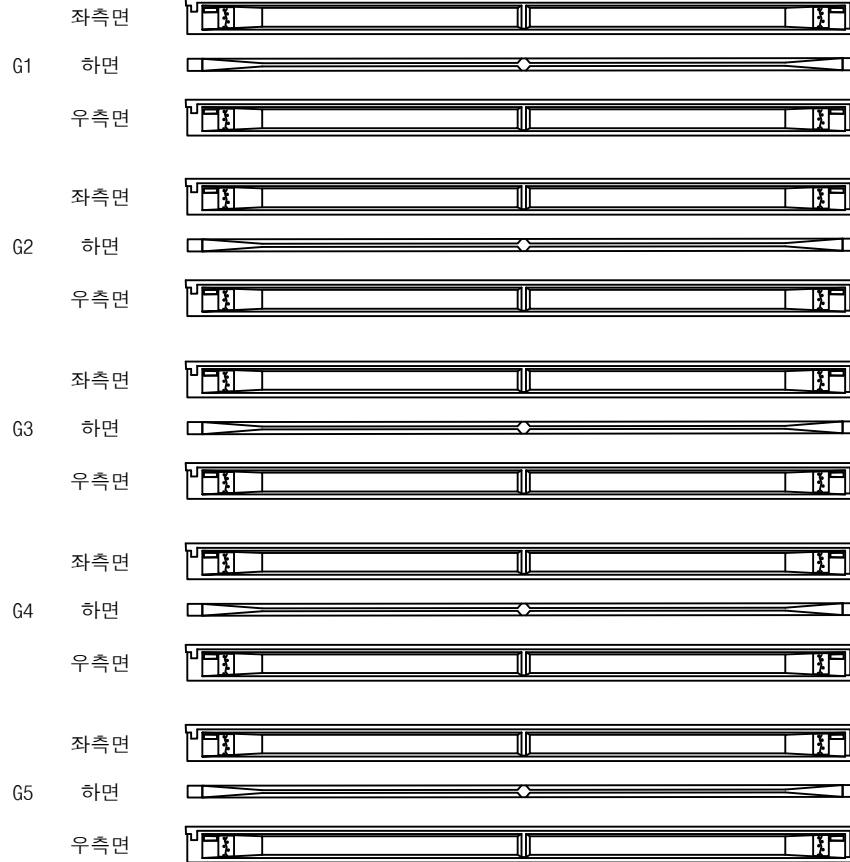
① 0.1X1.5 X20EA ④ P4

| 번호 | 구분 | 부재 | 손상내용 | 손상현황 | | | | | | 비고 |
|---|---|---|---|---|---|---|---|---|---|---|
| 1 | 21하 | 거더 | 균열부백태 | | 0.1 | 1.5 | 3.00 | m² | 20 | |
