상주영천고속도로 2024~2025년 시설물 안전점검 용역  
(2024년 상반기 정기안전점검)

# 외 관 조 사 망 도

군위 JCT R-A4교

2024.06

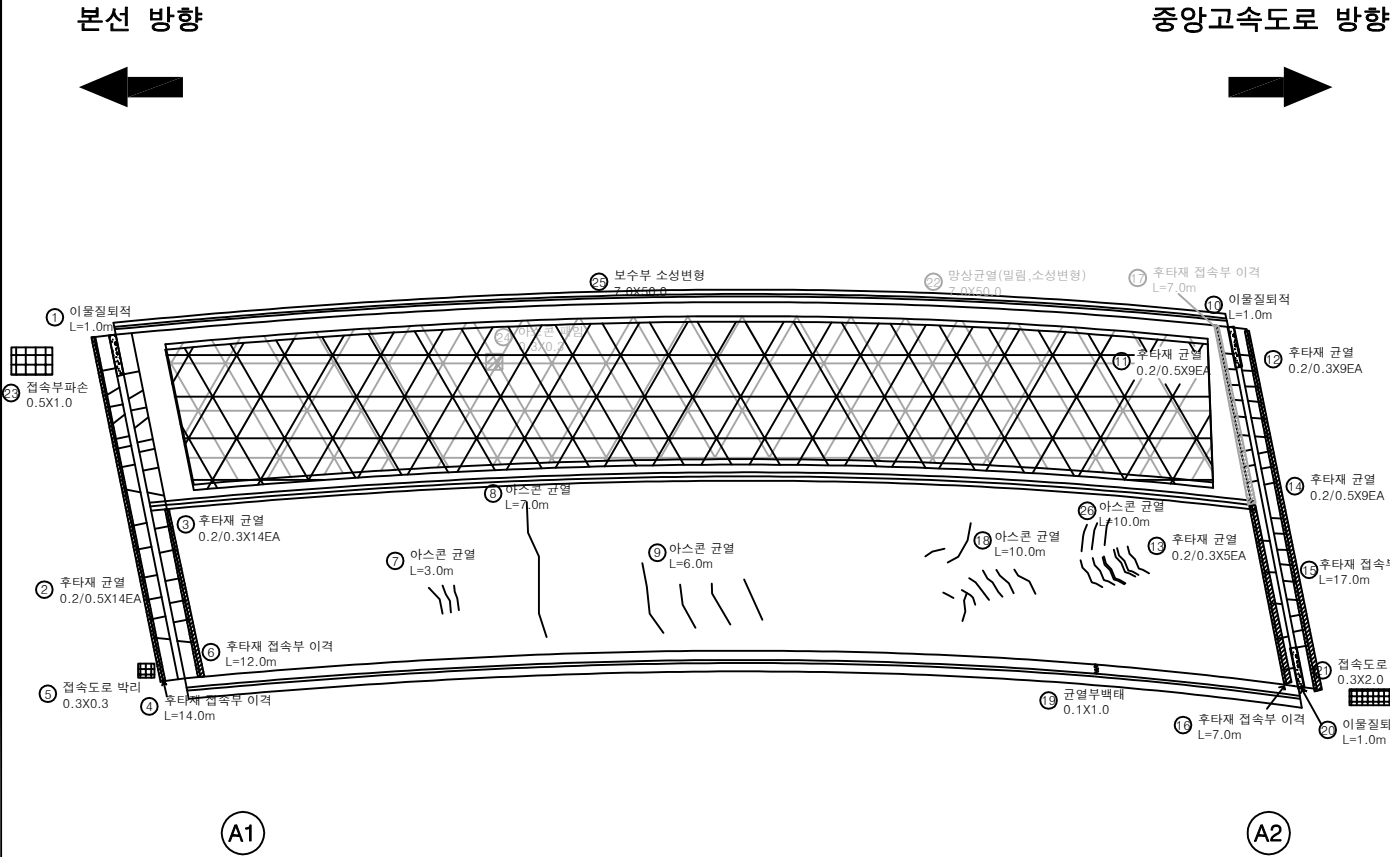
| 도면번호 | 01 |

| 번호 | 구분 | 부재 | 손상내용 | 손상현황 | | | | | | 비고 |
|---|---|---|---|---|---|---|---|---|---|---|
| 1 | 19하 | 신축이음 | 이물질퇴적 | | 1.0 | | 1.00 | m | 1 | |
| 2 | 19하 | 신축이음 | 후타재 균열 | 0.2 | 0.5 | | 7.00 | m | 14 | |
| 3 | 19하 | 신축이음 | 후타재 균열 | 0.2 | 0.3 | | 4.20 | m | 14 | |
| 4 | 19하 | 교면포장 | 후타재 접속부 이격 | | 14.0 | | 14.00 | m | 1 | |
| 5 | 19하 | 교면포장 | 접속도로 박리 | | 0.3 | 0.3 | 0.09 | ㎡ | 1 | |
| 6 | 19하 | 교면포장 | 후타재 접속부 이격 | | 12.0 | | 12.00 | m | 1 | |
| 7 | 19하 | 교면포장 | 아스콘 균열 | | 3.0 | | 3.00 | m | 1 | |
| 8 | 19하 | 교면포장 | 아스콘 균열 | | 7.0 | | 7.00 | m | 1 | |
| 9 | 19하 | 교면포장 | 아스콘 균열 | | 6.0 | | 6.00 | m | 1 | |
| 10 | 19하 | 신축이음 | 이물질퇴적 | | 1.0 | | 1.00 | m | 1 | |
| 11 | 19하 | 신축이음 | 후타재 균열 | 0.2 | 0.5 | | 4.50 | m | 9 | |
| 12 | 19하 | 신축이음 | 후타재 균열 | 0.2 | 0.3 | | 2.70 | m | 9 | |
| 13 | 19하 | 신축이음 | 후타재 균열 | 0.2 | 0.3 | | 1.50 | m | 5 | |
| 14 | 19하 | 신축이음 | 후타재 균열 | 0.2 | 0.5 | | 4.50 | m | 9 | |
| 15 | 19하 | 교면포장 | 후타재 접속부 이격 | | 17.0 | | 17.00 | m | 1 | |
| 16 | 19하 | 교면포장 | 후타재 접속부 이격 | | 7.0 | | 7.00 | m | 1 | |
| 17 | 19하 | 교면포장 | 후타재 접속부 이격 | | 7.0 | | 7.00 | m | 1 | 23'하 보수 |
| 18 | 19하 | 교면포장 | 아스콘 균열 | | 10.0 | | 10.00 | m | 1 | |
| 19 | 19하 | 방호벽 | 균열부백테 | 0.1 | 1.0 | | 0.10 | ㎡ | 1 | |
| 20 | 19하 | 신축이음 | 이물질퇴적 | | 1.0 | | 1.00 | m | 1 | |
| 21 | 19하 | 교면포장 | 접속도로 박리 | | 0.3 | 2.0 | 0.60 | ㎡ | 1 | |
| 22 | 21하 | 교면포장 | 망상균열(밀림,소성변형) | | 7.0 | 50.0 | 350.00 | ㎡ | 1 | 23'상 보수 |
| 23 | 21하 | 교면포장 | 접속부 파손 | | 0.5 | 1.0 | 0.50 | ㎡ | 1 | |
| 24 | 22하 | 교면포장 | 아스콘 밀림 | 0.3 | 0.3 | | 0.09 | ㎡ | 1 | 23'상 보수 |
| 25 | 23하 | 교면포장 | 보수부 소성변형 | | 7.0 | 50.0 | 350.00 | ㎡ | 1 | |
| 26 | 23하 | 교면포장 | 아스콘 균열 | | 10.0 | | 10.00 | m | 1 | |

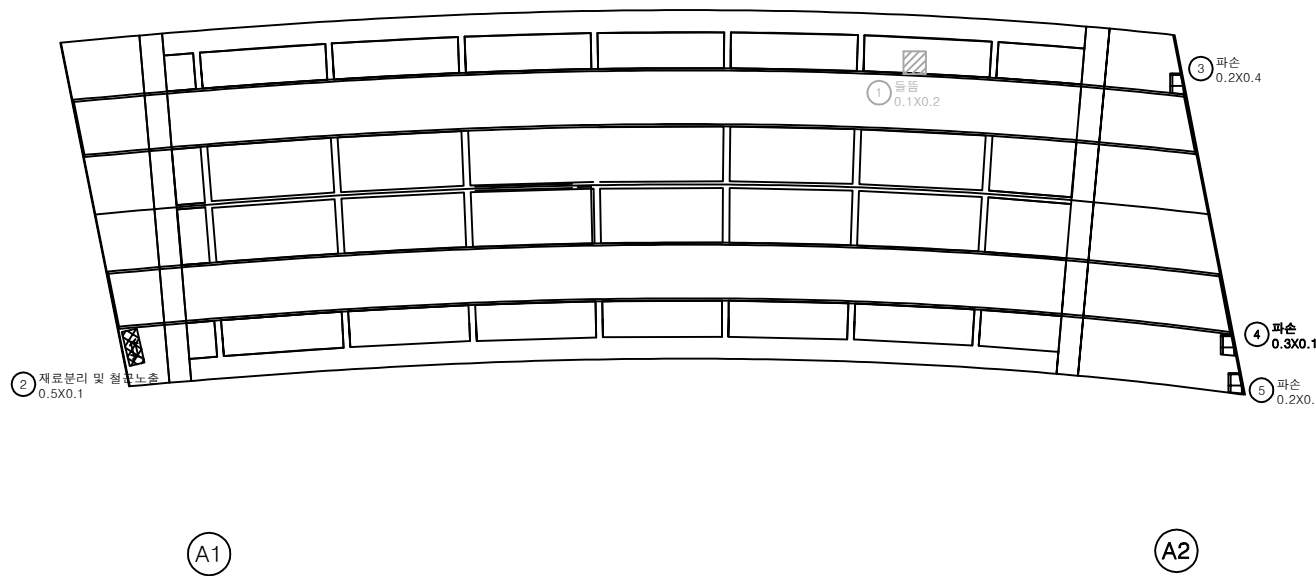
| 도면번호 | 02 |

| 번호 | 구분 | 부재 | 손상내용 | 손상현황 | | | | | | 비고 |
|---|---|---|---|---|---|---|---|---|---|---|
| 1 | 19하 | 바닥판 | 물결 | | 0.1 | 0.2 | 0.02 | m <sup>2</sup> | 1 | 21'상 보수 |
| 2 | 19하 | 바닥판 | 재료분리 및 철근노출 | | 0.5 | 0.1 | 0.05 | m <sup>2</sup> | 1 | |
| 3 | 23하 | 바닥판 | 파손 | | 0.2 | 0.4 | 0.08 | m <sup>2</sup> | 1 | |
| 4 | 23하 | 바닥판 | 파손 | | 0.3 | 0.1 | 0.03 | m <sup>2</sup> | 1 | |
| 5 | 23하 | 바닥판 | 파손 | | 0.2 | 0.1 | 0.02 | m <sup>2</sup> | 1 | |
