상주영천고속도로 2024~2025년 시설물 안전점검 용역  
(2024년 상반기 정기안전점검)

# 외 관 조 사 망 도

군위 JCT R-C교

2024.06

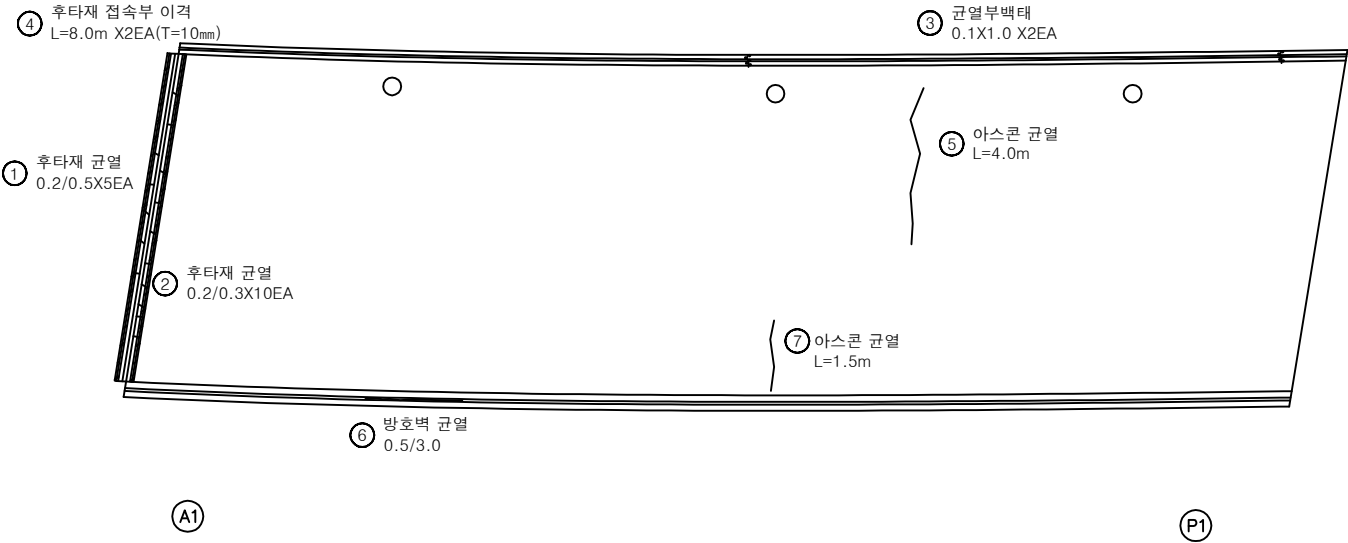
| 도면번호 | 01 |

| 번호 | 구분 | 부재 | 손상내용 | 손상현황 | | | | | | 비 고 |
|---|---|---|---|---|---|---|---|---|---|---|
| 1 | 19하 | 신축이음 | 후타재 균열 | 0.2 | 0.5 | | 2.50 | m | 5 | |
| 2 | 19하 | 신축이음 | 후타재 균열 | 0.2 | 0.3 | | 3.00 | m | 10 | |
| 3 | 21하 | 방호벽 | 균열부백태 | | 0.1 | 1.0 | 0.20 | m <sup>2</sup> | 2 | |
| 4 | 23하 | 교면포장 | 후타재 접속부 이격 | | 8.0 | | 16.00 | m | 2 | |
| 5 | 23하 | 교면포장 | 아스콘 균열 | | 4.0 | | 4.00 | m | 1 | |
| 6 | 23하 | 방호벽 | 방호벽 균열 | 0.5 | 3.0 | | 3.00 | m | 1 | |
| 7 | 24상 | 교면포장 | 아스콘 균열 | | 1.5 | | 1.50 | m | 1 | |

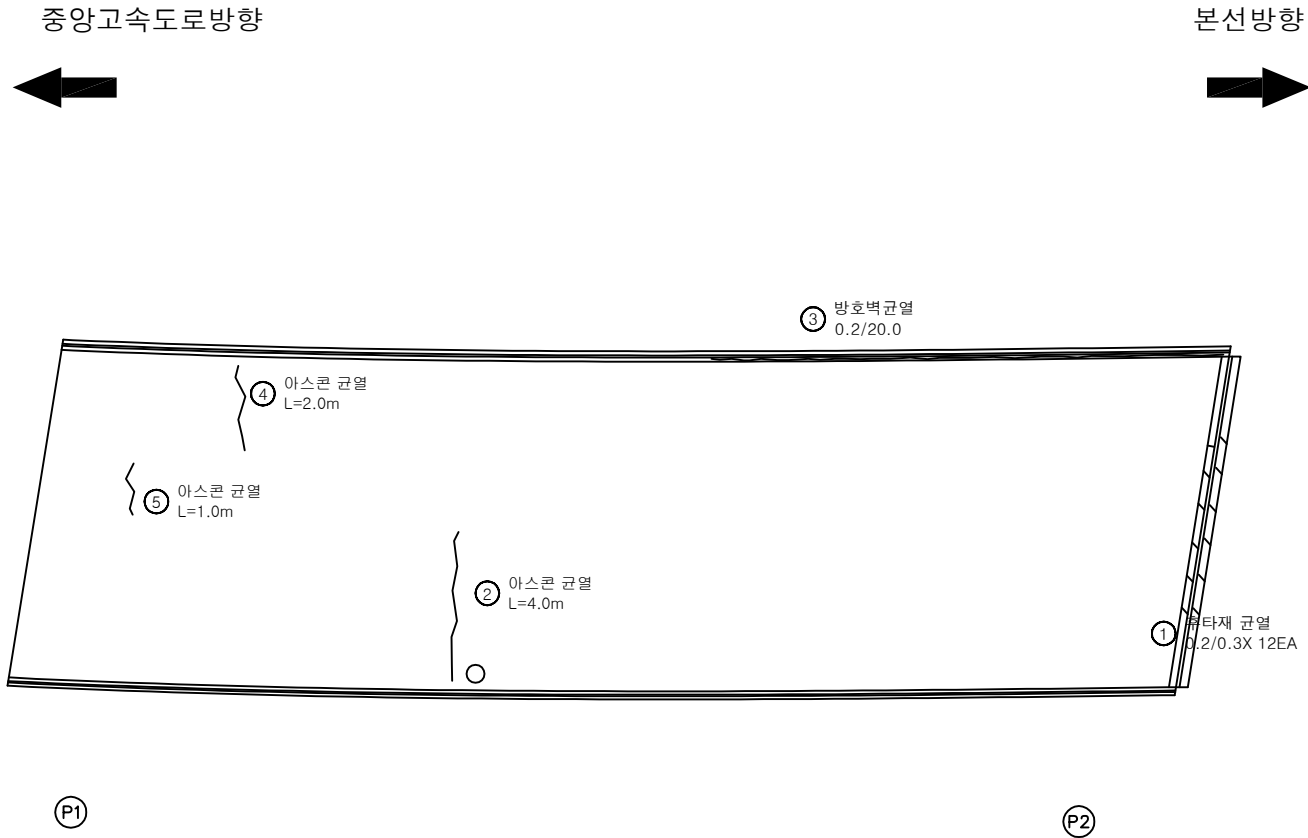
| 도면번호 | 02 |

| 번호 | 구분 | 부재 | 손상내용 | 손상현황 | | | | | | 비 고 |
|---|---|---|---|---|---|---|---|---|---|---|
| 1 | 19하 | 신축이음 | 후타재 균열 | 0.2 | 0.3 | | 3.60 | m | 12 | |
| 2 | 21하 | 교면포장 | 아스콘 균열 | | 4.0 | | 4.00 | m | 1 | |
| 3 | 21하 | 방호벽 | 방호벽 균열 | 0.2 | 20.0 | | 20.00 | m | 1 | |
| 4 | 22하 | 교면포장 | 아스콘 균열 | | 2.0 | | 2.00 | m | 1 | |
| 5 | 22하 | 교면포장 | 아스콘 균열 | | 1.0 | | 1.00 | m | 1 | |

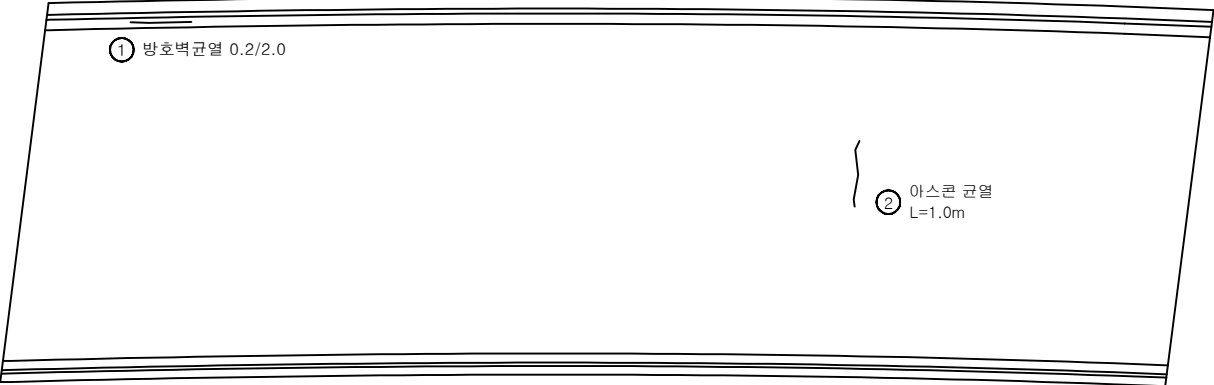
| 도면번호 | 03 |

| 번호 | 구분 | 부재 | 손상내용 | 손상현황 | | | | | | 비 고 |
|---|---|---|---|---|---|---|---|---|---|---|
| 1 | 19하 | 방호벽 | 방호벽 균열 | 0.2 | 2.0 | | 2.00 | m | 1 | |
| 2 | 21하 | 교면포장 | 아스콘 균열 | | 1.0 | | 1.00 | m | 1 | |

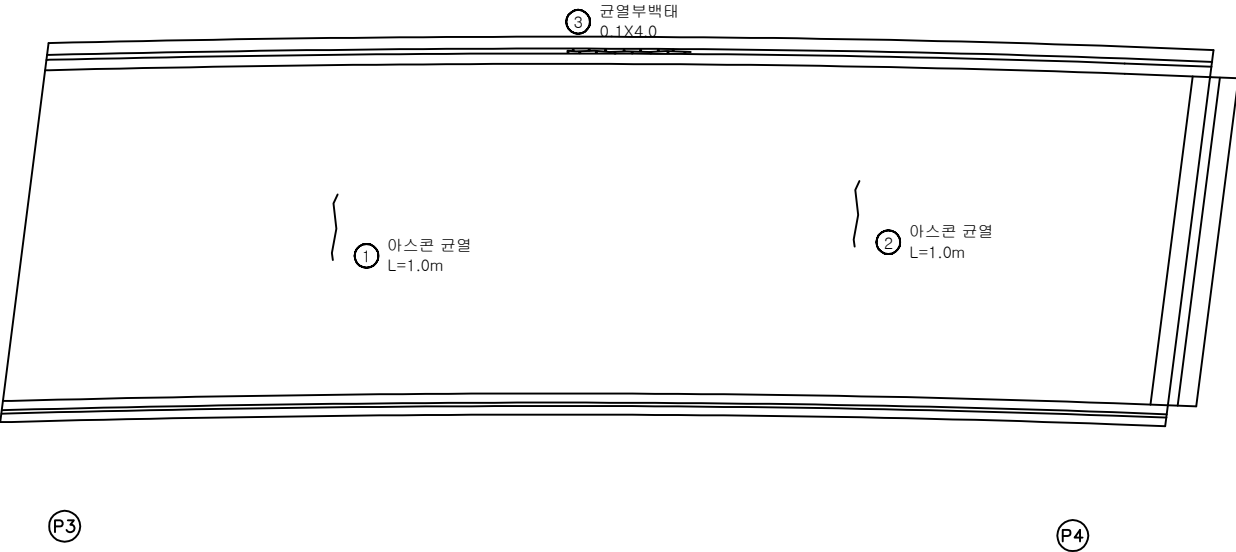
| 도면번호 | 04 |

| 번호 | 구분 | 부재 | 손상내용 | 손상현황 | | | | | | 비고 |
|---|---|---|---|---|---|---|---|---|---|---|
| 1 | 21하 | 교면포장 | 아스콘 균열 | | 1.0 | | 1.00 | m | 1 | |
| 2 | 21하 | 교면포장 | 아스콘 균열 | | 1.0 | | 1.00 | m | 1 | |
| 3 | 23하 | 방호벽 | 균열부백대 | | 0.1 | 4.0 | 0.40 | m <sup>2</sup> | 1 | |

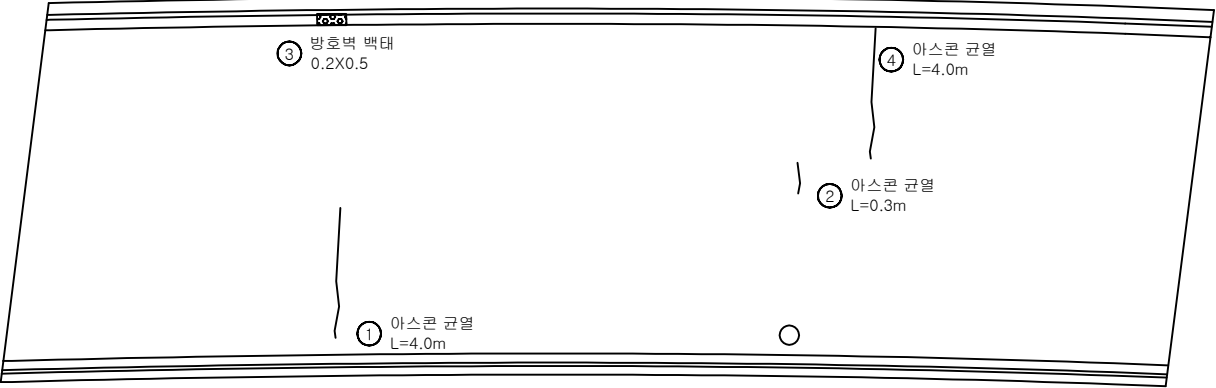
| 도 면 번 호 | 05 |

| 번호 | 구분 | 부재 | 손상내용 | 손상현황 | | | | | | 비 고 |
|---|---|---|---|---|---|---|---|---|---|---|
| 1 | 21하 | 교면포장 | 아스콘 균열 | | 4.0 | | 4.00 | m | 1 | |
| 2 | 21하 | 교면포장 | 아스콘 균열 | | 0.3 | | 0.30 | m | 1 | |
| 3 | 21하 | 방호벽 | 방호벽 백태 | 0.2 | 0.5 | | 0.10 | m <sup>2</sup> | 1 | |
| 4 | 23하 | 교면포장 | 아스콘 균열 | | 4.0 | | 4.00 | m | 1 | |

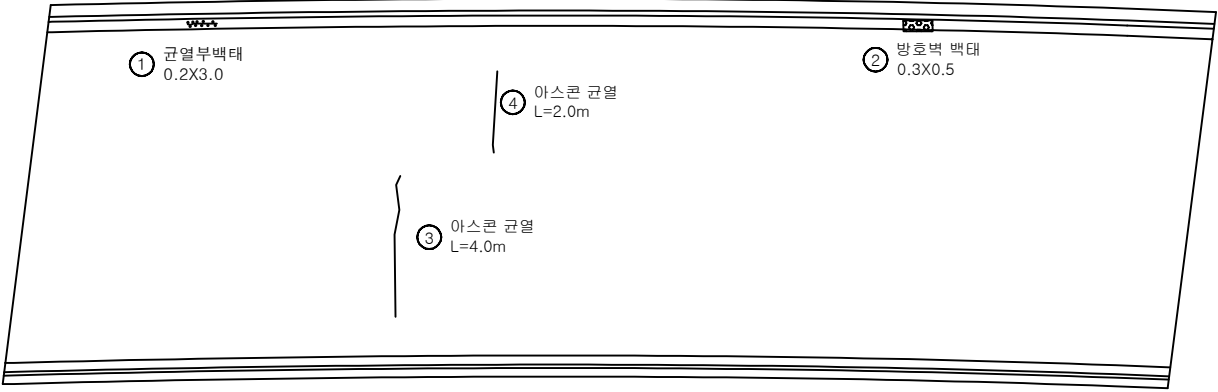
| 도 면 번 호 | 06 |

| 번호 | 구분 | 부재 | 손상내용 | 손상현황 | | | | | | 비 고 |
|---|---|---|---|---|---|---|---|---|---|---|
| 1 | 21하 | 방호벽 | 균열부백태 | | 0.2 | 3.0 | 0.60 | m <sup>2</sup> | 1 | |
| 2 | 21하 | 방호벽 | 방호벽 백태 | | 0.3 | 0.5 | 0.15 | m <sup>2</sup> | 1 | |
| 3 | 21하 | 교면포장 | 아스콘 균열 | | 4.0 | | 4.00 | m | 1 | |
| 4 | 23하 | 교면포장 | 아스콘 균열 | | 2.0 | | 2.00 | m | 1 | |

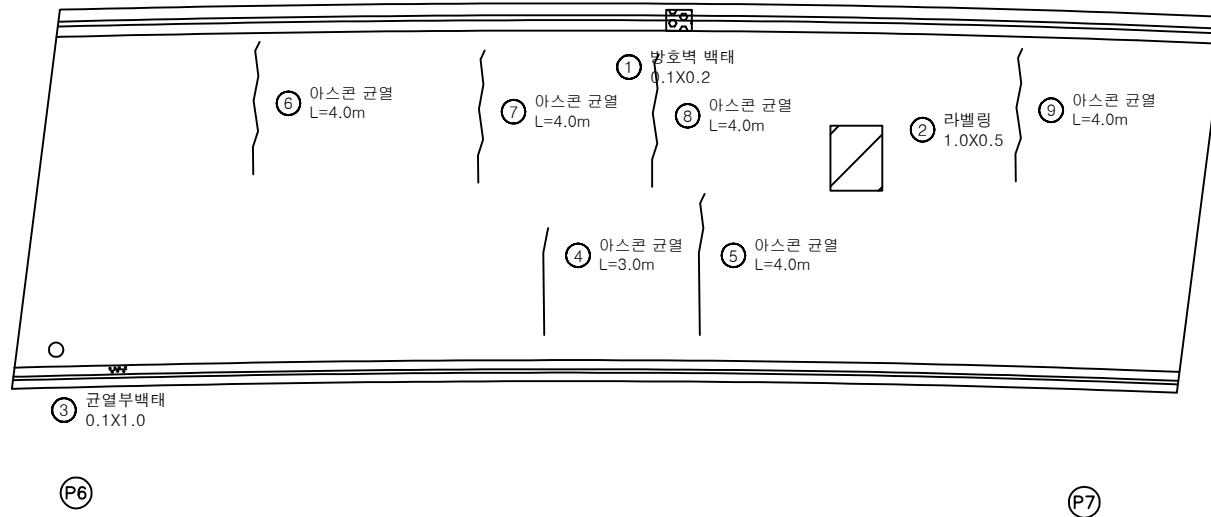
발 주 처  
상주영천고속도로(주)용역명  
상주영천고속도로 2024~2025년 시설물 안전점검 용역  
(2024년 상반기 정기안전점검)점 검 기 관  
(주)명성엔지니어링도면번호  
07

| 번호 | 구분 | 부재 | 손상내용 | 손상현황 | | | | | 비 고 |
|---|---|---|---|---|---|---|---|---|---|
| 1 | 19하 | 방호벽 | 방호벽 백태 | | 0.1 | 0.2 | 0.02 | m <sup>2</sup> | 1 |
| 2 | 19하 | 교면포장 | 라벨링 | | 1.0 | 0.5 | 0.50 | m <sup>2</sup> | 1 |
| 3 | 21하 | 방호벽 | 균열부백태 | | 0.1 | 1.0 | 0.10 | m <sup>2</sup> | 1 |
| 4 | 21하 | 교면포장 | 아스콘 균열 | | 3.0 | | 3.00 | m | 1 |
| 5 | 21하 | 교면포장 | 아스콘 균열 | | 4.0 | | 4.00 | m | 1 |
| 6 | 22하 | 교면포장 | 아스콘 균열 | | 4.0 | | 4.00 | m | 1 |
| 7 | 23하 | 교면포장 | 아스콘 균열 | | 4.0 | | 4.00 | m | 1 |
| 8 | 23하 | 교면포장 | 아스콘 균열 | | 4.0 | | 4.00 | m | 1 |
| 9 | 23하 | 교면포장 | 아스콘 균열 | | 4.0 | | 4.00 | m | 1 |

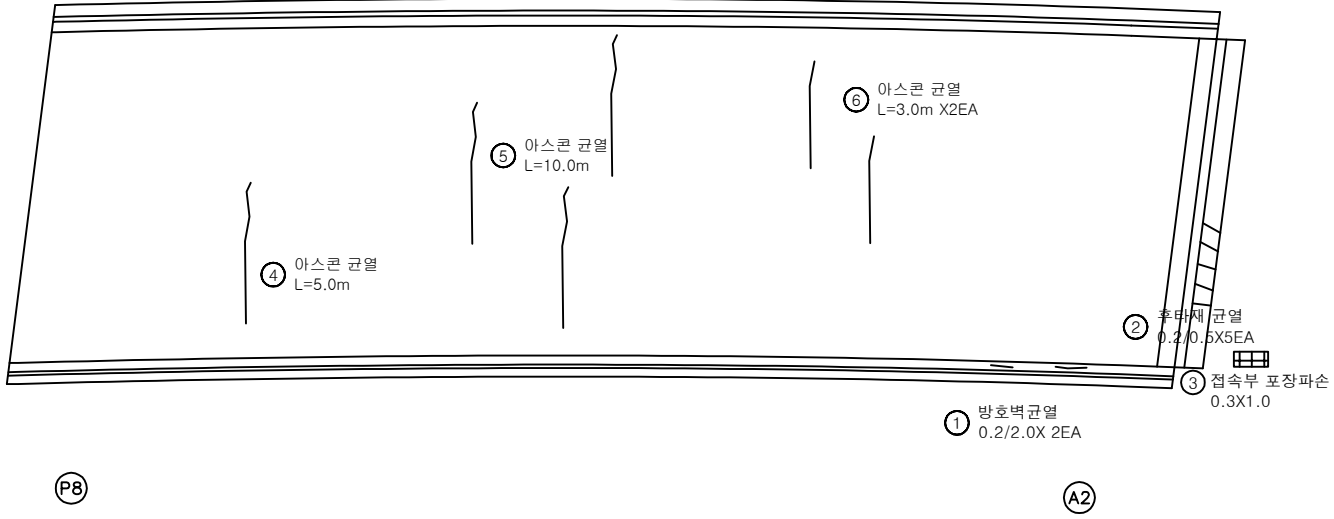
| 번호 | 구분 | 부재 | 손상내용 | 손상현황 | | | | | | 비고 |
|---|---|---|---|---|---|---|---|---|---|---|
| 1 | 19하 | 방호벽 | 방호벽 균열 | 0.2 | 2.0 | | 4.00 | m | 2 | |
| 2 | 19하 | 신속이음 | 후타재 균열 | 0.2 | 0.5 | | 2.50 | m | 5 | |
| 3 | 19하 | 교면포장 | 접속부 포장파손 | | 0.3 | 1.0 | 0.30 | m <sup>2</sup> | 1 | |
| 4 | 21하 | 교면포장 | 아스콘 균열 | | 5.0 | | 5.00 | m | 1 | |
| 5 | 21하 | 교면포장 | 아스콘 균열 | | 10.0 | | 10.00 | m | 1 | |
| 6 | 22하 | 교면포장 | 아스콘 균열 | | 3.0 | | 6.00 | m | 2 | |
