상주영천고속도로 2024~2025년 시설물 안전점검 용역  
(2024년 상반기 정기안전점검)

# 외 관 조 사 망 도

장기교

2024.06

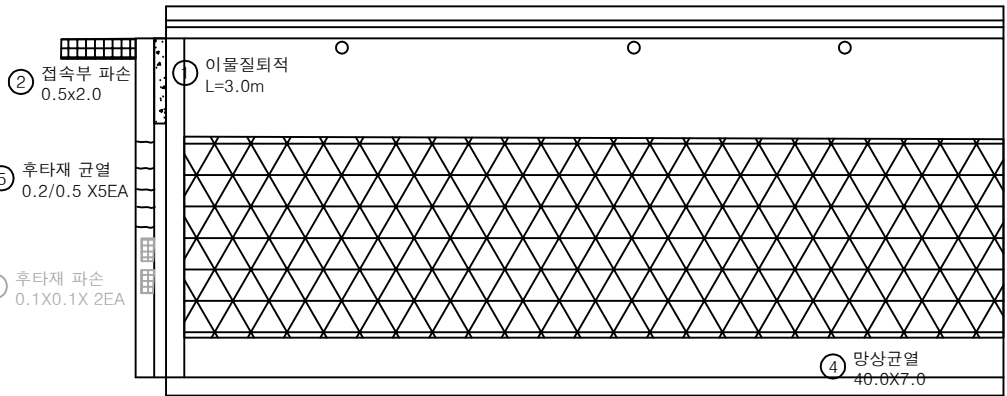
| 도면번호 | 01 |

| 번호 | 구분 | 부재 | 손상내용 | 손상현황 | | | | | | 비고 |
|---|---|---|---|---|---|---|---|---|---|---|
| 1 | 19하 | 신축이음 | 이물질퇴적 | | 3.0 | | 3.00 | m | 1 | |
| 2 | 19하 | 교면포장 | 접속부 파손 | | 0.5 | 2.0 | 1.00 | ㎡ | 1 | |
| 3 | 19하 | 신축이음 | 후타재 파손 | | 0.1 | 0.1 | 0.02 | ㎡ | 2 | 21'영 보수 |
| 4 | 19하 | 교면포장 | 망상균열 | | 40.0 | 7.0 | 280.00 | ㎡ | 1 | |
| 5 | 23하 | 신축이음 | 후타재 균열 | 0.2 | 0.5 | | 2.50 | m | 5 | |

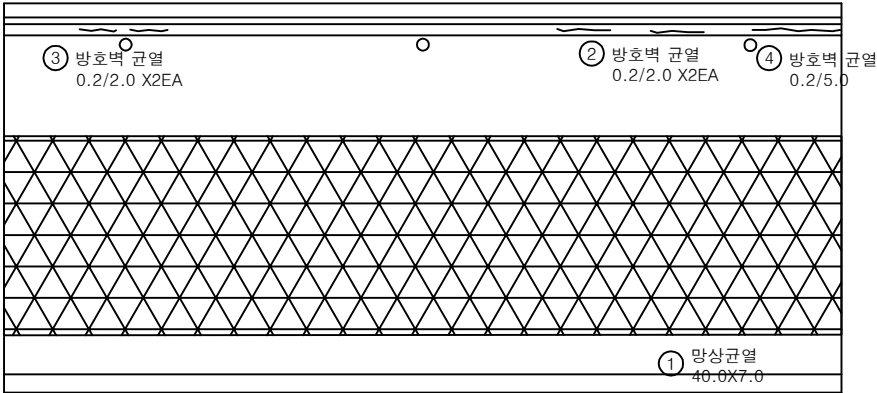
| 도면번호 | 02 |

| 번호 | 구분 | 부재 | 손상내용 | 손상현황 | | | | | | 비 고 |
|---|---|---|---|---|---|---|---|---|---|---|
| 1 | 19하 | 교면포장 | 망상균열 | | 40.0 | 7.0 | 280.00 | m <sup>2</sup> | 1 | |
| 2 | 21하 | 방호벽 | 방호벽 균열 | 0.2 | 2.0 | | 4.00 | m | 2 | |
| 3 | 23하 | 방호벽 | 방호벽 균열 | 0.2 | 2.0 | | 4.00 | m | 2 | |
| 4 | 23하 | 방호벽 | 방호벽 균열 | 0.2 | 5.0 | | 5.00 | m | 1 | |

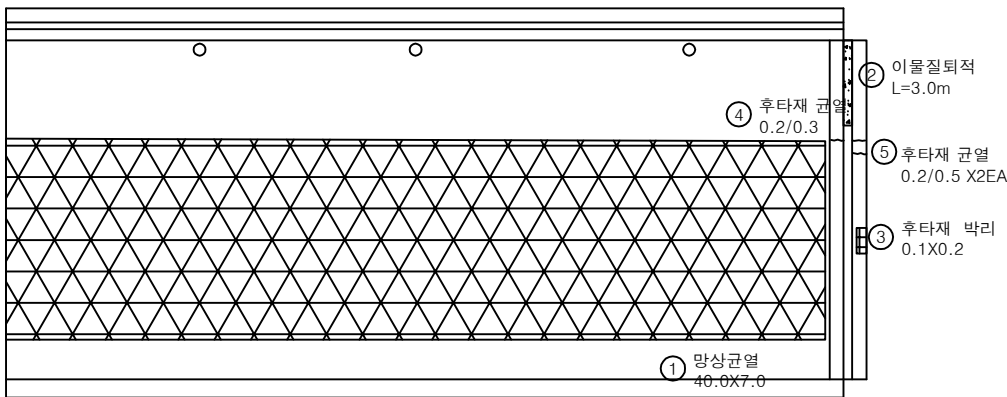
| 도면번호 | 04 |

| 번호 | 구분 | 부재 | 손상내용 | 손상현황 | | | | | | 비고 |
|---|---|---|---|---|---|---|---|---|---|---|
| 1 | 19하 | 교면포장 | 망상균열 | | 40.0 | 7.0 | 280.00 | m <sup>2</sup> | 1 | |
| 2 | 19하 | 신속이음 | 이물질퇴적 | | 3.0 | | 3.00 | m | 1 | |
| 3 | 19하 | 신속이음 | 후타재 박리 | | 0.1 | 0.2 | 0.02 | m <sup>2</sup> | 1 | |
| 4 | 23하 | 신속이음 | 후타재 균열 | 0.2 | 0.3 | | 0.30 | m | 1 | |
| 5 | 23하 | 신속이음 | 후타재 균열 | 0.2 | 0.5 | | 1.00 | m | 2 | |

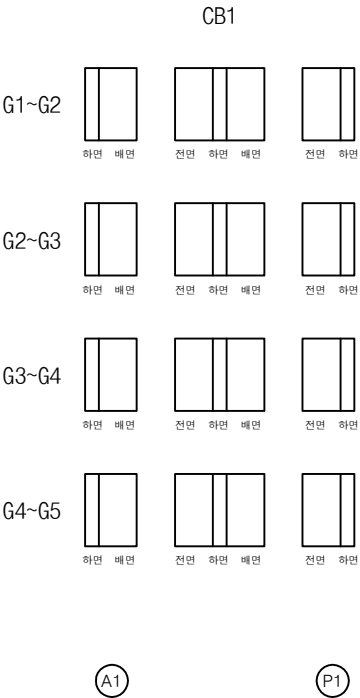
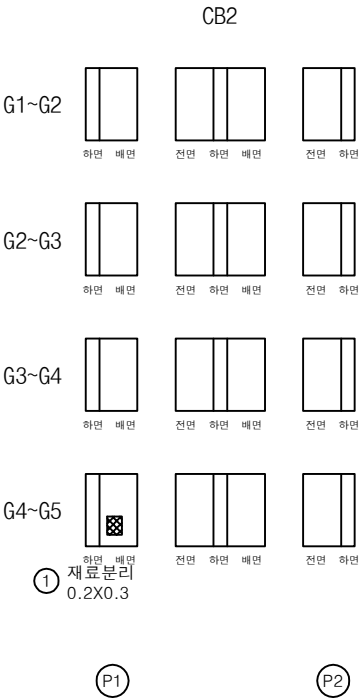
① 재료분리  
0.2X0.3

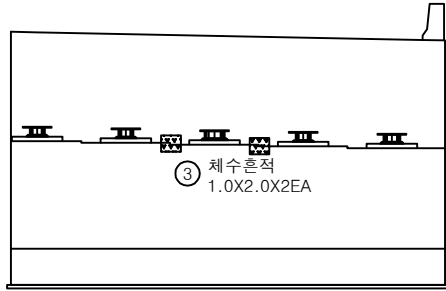
| 도면번호 | 15 |

| 번호 | 구분 | 부재 | 손상내용 | 손상현황 | | | | | | 비고 |
|---|---|---|---|---|---|---|---|---|---|---|
| 2 | 23하 | 교량받침 | plate 부식 | | | | 2.00 | EA | 2 | |
| 3 | 23하 | 교량받침 | 받침콘크리트 균열 | 0.2 | 1.0 | | 1.00 | m | 1 | |

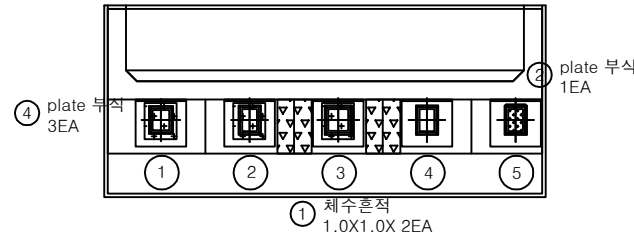
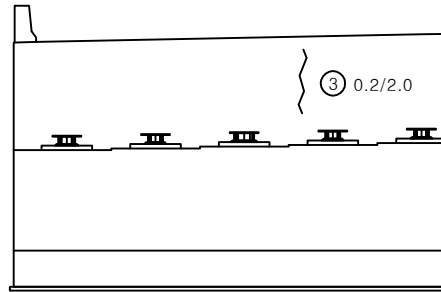
| 번호 | 구분 | 부재 | 손상내용 | 손상현황 | | | | | | 비고 |
|---|---|---|---|---|---|---|---|---|---|---|
| 2 | 19하 | 교량받침 | plate 부식 | | | | 1.00 | EA | 1 | |
| 3 | 21하 | 교대 | 균열(0.3mm미만) | 0.2 | 2.0 | | 2.00 | m | 1 | |
| 4 | 23하 | 교량받침 | plate 부식 | | | | 3.00 | EA | 3 | |

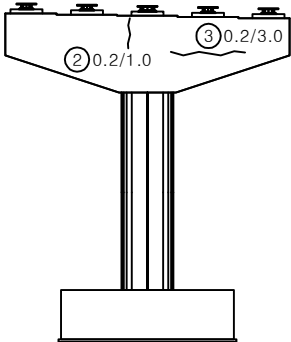
| 번호 | 구분 | 부재 | 손상내용 | 손상현황 | | | | | | 비고 |
|---|---|---|---|---|---|---|---|---|---|---|
| 1 | 21하 | 교각 | 균열(0.3mm미만) | 0.2 | 5.0 | | 5.00 | m | 1 | |
| 2 | 23하 | 교각 | 균열(0.3mm미만) | 0.2 | 1.0 | | 1.00 | m | 1 | |
| 3 | 23하 | 교각 | 균열(0.3mm미만) | 0.2 | 3.0 | | 3.00 | m | 1 | |

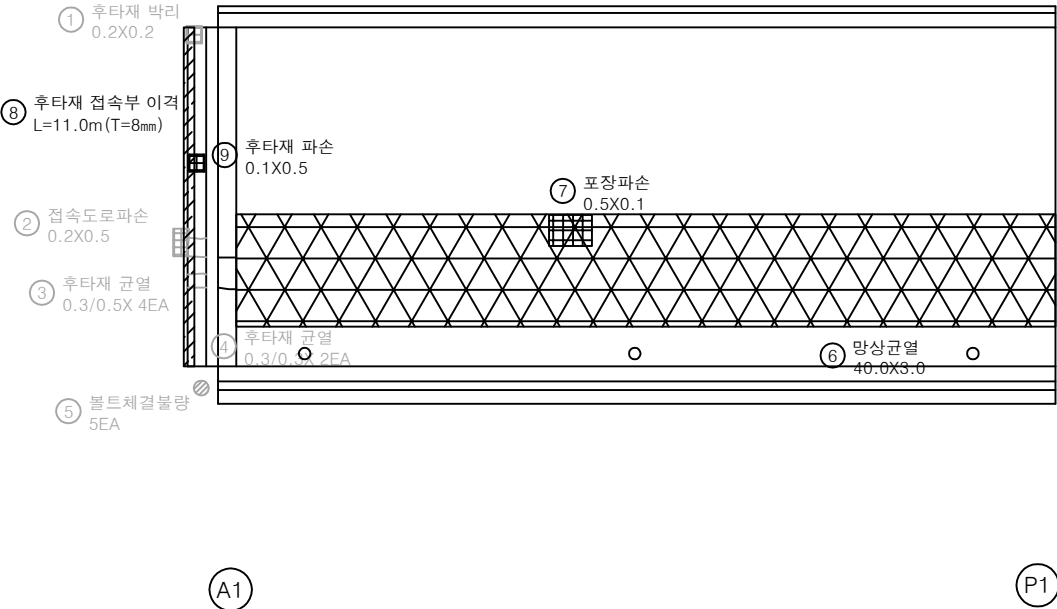
| 번호 | 구분 | 부재 | 손상내용 | 손상현황 | | | | | | 비 고 |
|---|---|---|---|---|---|---|---|---|---|---|
| 3 | 19하 | 신축이음 | 후타재 균열 | 0.3 | 0.5 | | 2.00 | m | 4 | 21'하 보수 |
| 4 | 19하 | 신축이음 | 후타재 균열 | 0.3 | 0.3 | | 0.60 | m | 2 | 21'하 보수 |
| 6 | 19하 | 교면포장 | 망상균열 | | 40.0 | 3.0 | 120.00 | ㎡ | 1 | |

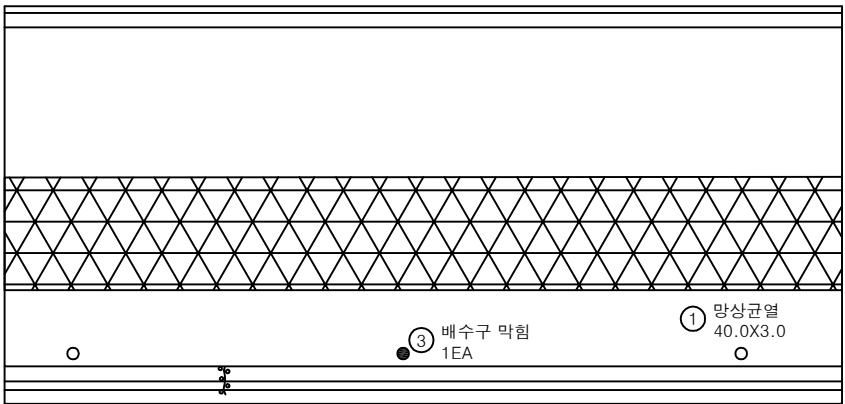
| 번호 | 구분 | 부재 | 손상내용 | 손상현황 | | | | | | 비고 |
|---|---|---|---|---|---|---|---|---|---|---|
| 1 | 19하 | 교면포장 | 망상균열 | | 40.0 | 3.0 | 120.00 | m <sup>2</sup> | 1 | |
| 2 | 23하 | 방호벽 | 균열부백태 | | 0.1 | 1.5 | 0.15 | m <sup>2</sup> | 1 | |

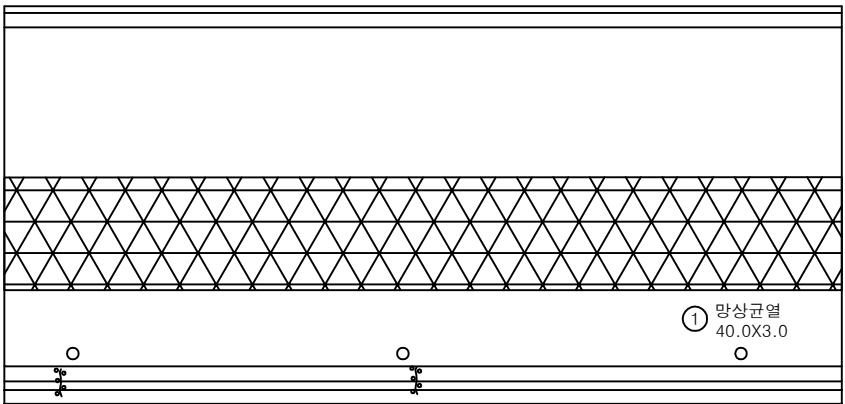
② 균열부백태  
0.1X1.5 X2EA

① 망상균열  
40.0X3.0

| 번호 | 구분 | 부재 | 손상내용 | 손상현황 | | | | | | 비고 |
|---|---|---|---|---|---|---|---|---|---|---|
| 1 | 19하 | 교면포장 | 망상균열 | | 40.0 | 3.0 | 120.00 | ㎡ | 1 | |
| 2 | 23하 | 방호벽 | 균열부백태 | | 0.1 | 1.5 | 0.30 | ㎡ | 2 | |

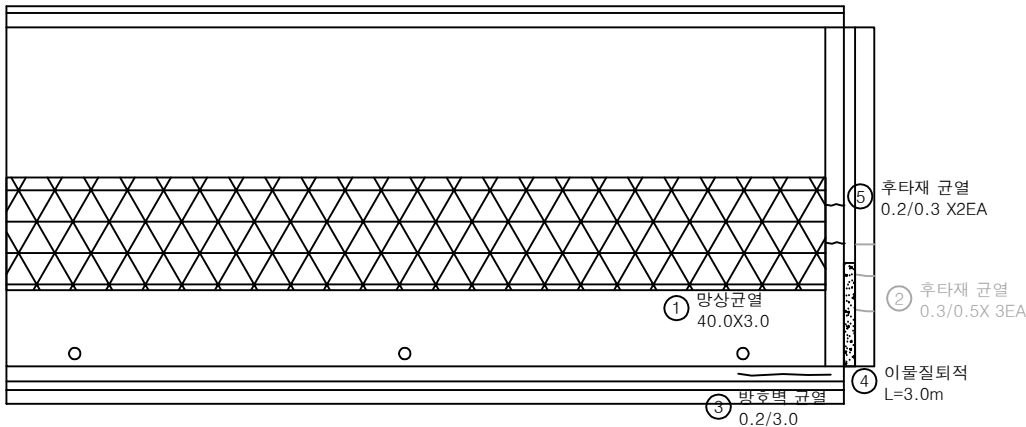
| 번호 | 구분 | 부재 | 손상내용 | 손상현황 | | | | | | 비 고 |
|---|---|---|---|---|---|---|---|---|---|---|
| 1 | 19하 | 교면포장 | 망상균열 | | 40.0 | 3.0 | 120.00 | m <sup>2</sup> | 1 | |
| 2 | 19하 | 신속이음 | 후타재 균열 | 0.3 | 0.5 | | 1.50 | m | 3 | 21'와 보수 |
| 3 | 23하 | 방호벽 | 방호벽 균열 | 0.2 | 3.0 | | 3.00 | m | 1 | |
| 5 | 23하 | 신속이음 | 후타재 균열 | 0.2 | 0.3 | | 0.60 | m | 2 | |

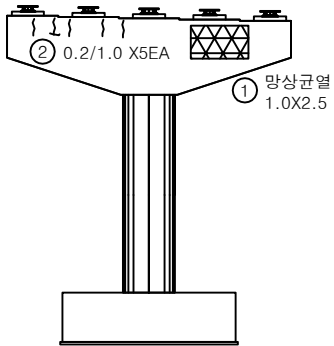
| 도면번호 | 17 |

| 번호 | 구분 | 부재 | 손상내용 | 손상현황 | | | | | | 비고 |
|---|---|---|---|---|---|---|---|---|---|---|
| 1 | 23하 | 교각 | 망상균열 | | 1.0 | 2.5 | 2.50 | m <sup>2</sup> | 1 | |
| 2 | 23하 | 교각 | 균열(0.3mm미만) | 0.2 | 1.0 | | 5.00 | m | 5 | |
| 3 | 23하 | 교각 | 균열(0.3mm미만) | 0.2 | 2.0 | | 2.00 | m | 1 | |

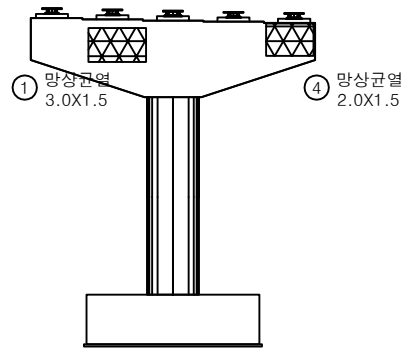
| 번호 | 구분 | 부재 | 손상내용 | 손상현황 | | | | | | 비고 |
|---|---|---|---|---|---|---|---|---|---|---|
| 1 | 23하 | 교각 | 망상균열 | | 3.0 | 1.5 | 4.50 | m <sup>2</sup> | 1 | |
| 2 | 23하 | 교각 | 균열(0.3mm미만) | 0.2 | 3.0 | | 3.00 | m | 1 | |
| 3 | 23하 | 교량받침 | 무수축물탈 균열 | 0.1 | 0.2 | | 0.40 | m | 2 | |
| 4 | 23하 | 교각 | 망상균열 | | 2.0 | 1.5 | 3.00 | m <sup>2</sup> | 1 | |
