상주영천고속도로 2024~2025년 시설물 안전점검 용역  
(2024년 상반기 정기안전점검)

# 외 관 조 사 망 도

산성교

2024.06

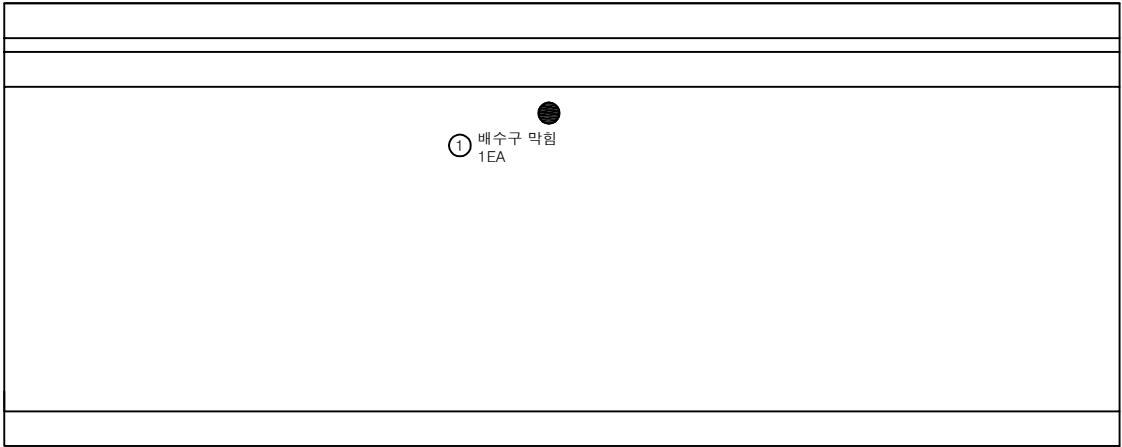
| 번호 | 구분 | 부재 | 손상내용 | 손상현황 | | | | | | 비 고 |
|---|---|---|---|---|---|---|---|---|---|---|
| 1 | 23하 | 배수시설 | 배수구 막힘 | | | | 1.00 | EA | 1 | |

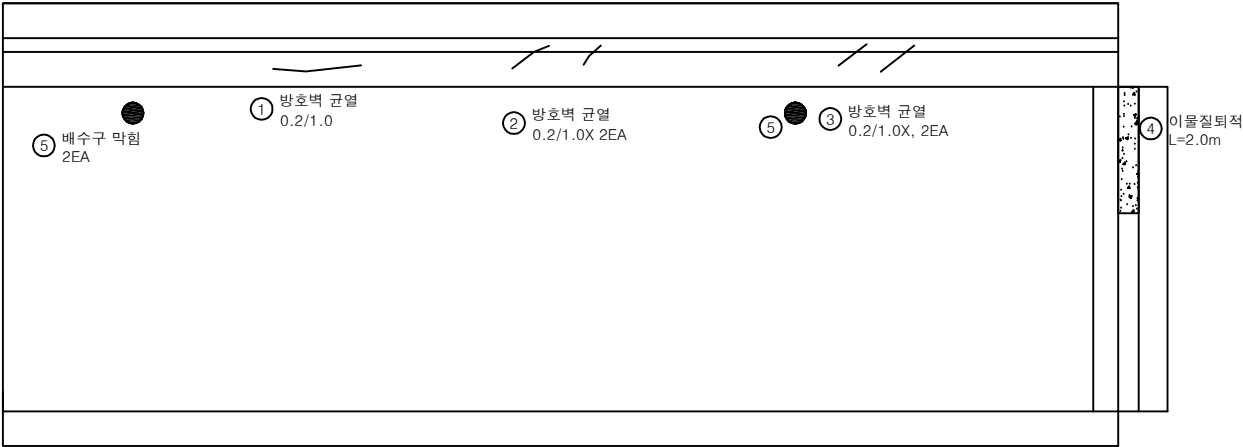
| 번호 | 구분 | 부재 | 손상내용 | 손상현황 | | | | | | 비 고 |
|---|---|---|---|---|---|---|---|---|---|---|
| 1 | 19하 | 방호벽 | 방호벽 균열 | 0.2 | 1.0 | | 1.00 | m | 1 | |
| 2 | 19하 | 방호벽 | 방호벽 균열 | 0.2 | 1.0 | | 1.00 | m | 1 | |
| 3 | 19하 | 방호벽 | 방호벽 균열 | 0.2 | 1.0 | | 1.00 | m | 1 | |
| 4 | 19하 | 신속이음 | 이물질퇴적 | | 2.0 | | 2.00 | m | 1 | |
| 5 | 23하 | 배수시설 | 배수구 막힘 | | | | 2.00 | EA | 2 | |

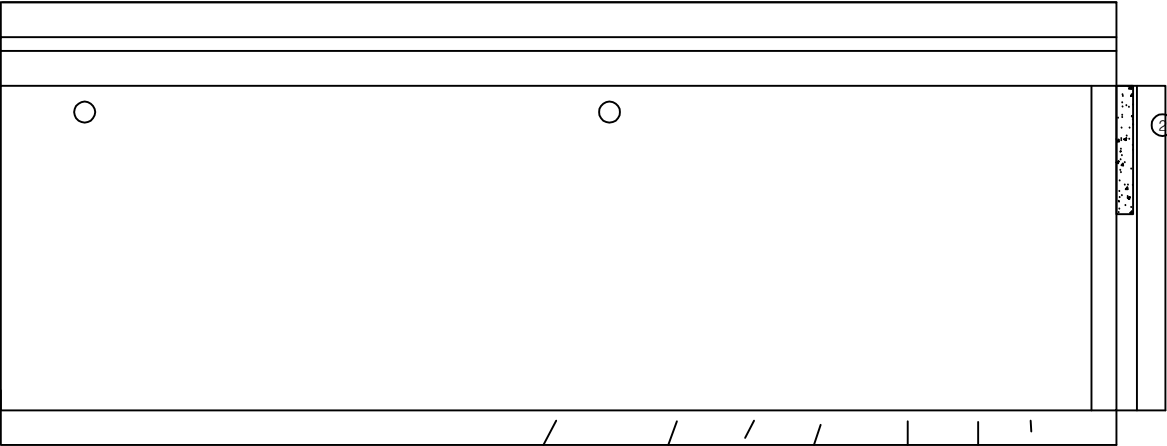
① 중분대균열  
0.2/0.5 X7EA

③ 이물침투적  
L=3.0m

| 번호 | 구분 | 부재 | 손상내용 | 손상현황 | | | | | | 비 고 |
|---|---|---|---|---|---|---|---|---|---|---|
| 1 | 19하 | 중분대 | 중분대 균열 | 0.2 | 0.5 | | 3.50 | m | 7 | |

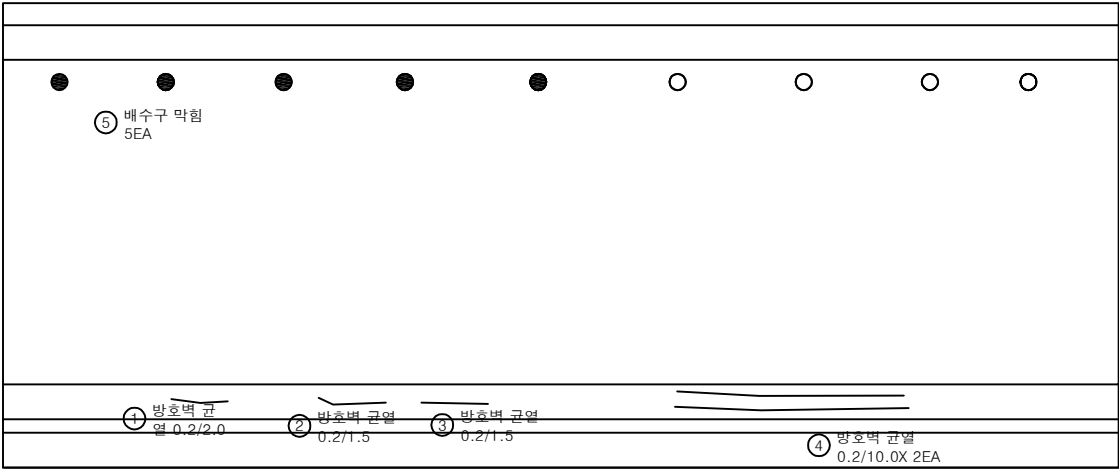
| 번호 | 구분 | 부재 | 손상내용 | 손상현황 | | | | | | 비 고 |
|---|---|---|---|---|---|---|---|---|---|---|
| 1 | 19하 | 방호벽 | 방호벽 균열 | 0.2 | 2.0 | | 2.00 | m | 1 | |
| 2 | 19하 | 방호벽 | 방호벽 균열 | 0.2 | 1.5 | | 1.50 | m | 1 | |
| 3 | 19하 | 방호벽 | 방호벽 균열 | 0.2 | 1.5 | | 1.50 | m | 1 | |
| 4 | 19하 | 방호벽 | 방호벽 균열 | 0.2 | 10.0 | | 20.00 | m | 2 | |

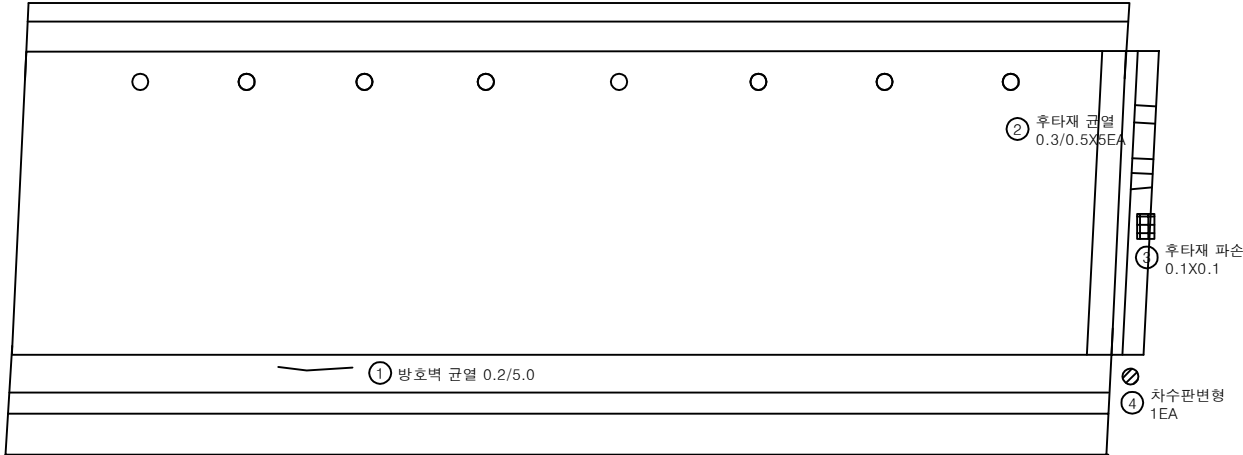
| 번호 | 구분 | 부재 | 손상내용 | 손상현황 | | | | | | 비 고 |
|---|---|---|---|---|---|---|---|---|---|---|
| 1 | 19하 | 방호벽 | 방호벽 균열 | 0.2 | 5.0 | | 5.00 | m | 1 | |
| 2 | 19하 | 신축이음 | 후타재 균열 | 0.3 | 0.5 | | 2.50 | m | 5 | |

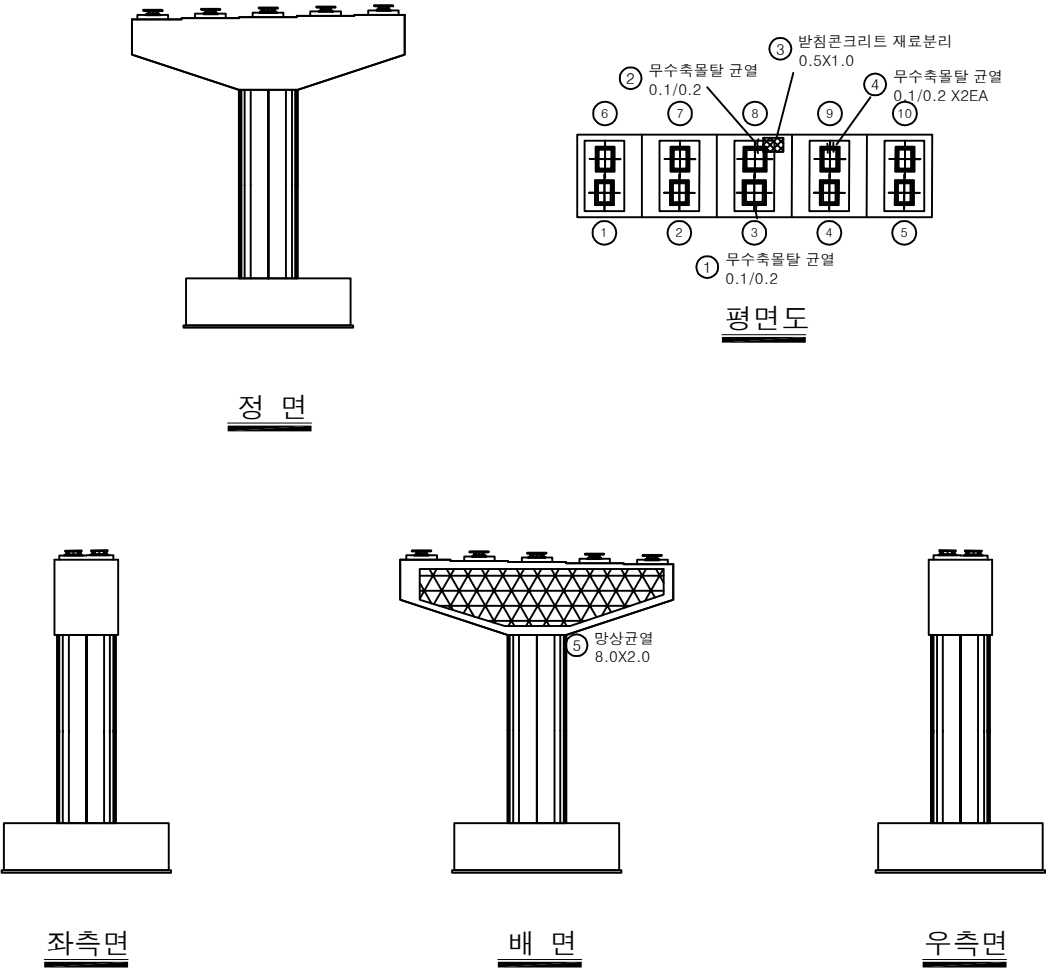
| 번호 | 구분 | 부재 | 손상내용 | 손상현황 | | | | | | 비 고 |
|---|---|---|---|---|---|---|---|---|---|---|
| 1 | 21하 | 교량받침 | 무수축물탈 균열 | 0.1 | 0.2 | | 0.20 | m | 1 | |
| 2 | 23하 | 교량받침 | 무수축물탈 균열 | 0.1 | 0.2 | | 0.20 | m | 1 | |
| 4 | 23하 | 교량받침 | 무수축물탈 균열 | 0.1 | 0.2 | | 0.40 | m | 2 | |
| 5 | 23하 | 교각 | 망상균열 | | 8.0 | 2.0 | 16.00 | ㎡ | 1 | |

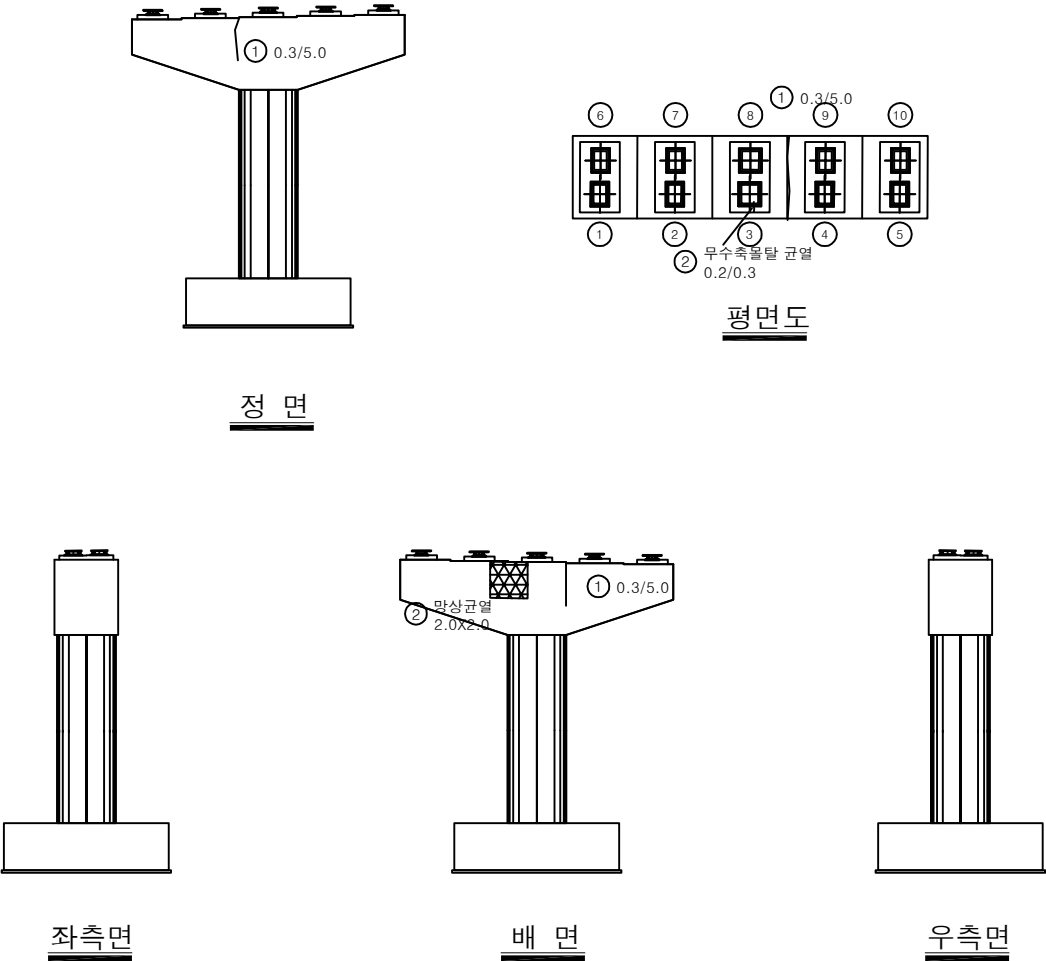
| 번호 | 구분 | 부재 | 손상내용 | 손상현황 | | | | | | 비 고 |
|---|---|---|---|---|---|---|---|---|---|---|
| 1 | 19하 | 교각 | 균열(0.3mm이상) | 0.3 | 5.0 | | 5.00 | m | 1 | |
| 2 | 21하 | 교각 | 망상균열 | | 2.0 | 2.0 | 4.00 | m <sup>2</sup> | 1 | |
| 3 | 23하 | 교량받침 | 무수축물탈 균열 | 0.2 | 0.3 | | 0.30 | m | 1 | |

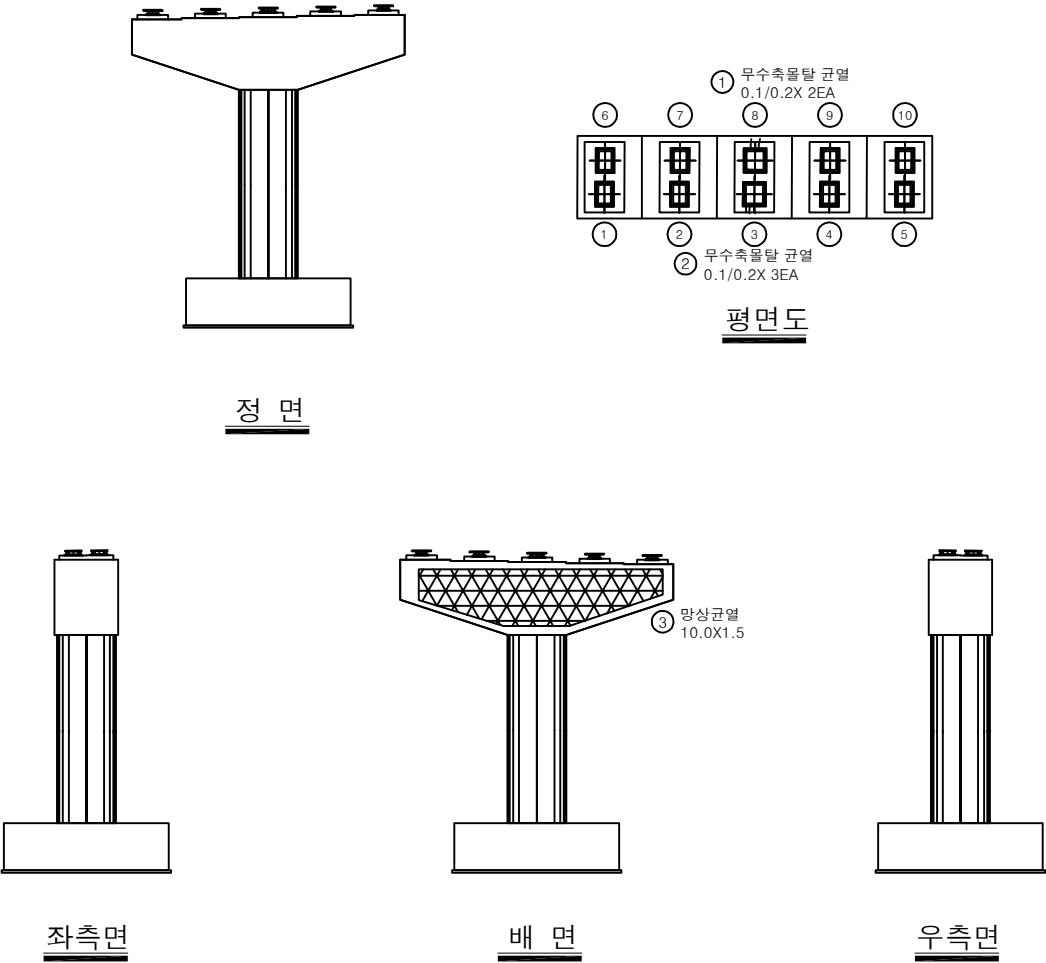
| 번호 | 구분 | 부재 | 손상내용 | 손상현황 | | | | | | 비 고 |
|---|---|---|---|---|---|---|---|---|---|---|
| 1 | 19하 | 교량받침 | 무수축물탈 균열 | 0.1 | 0.2 | | 0.40 | m | 2 | |
| 2 | 19하 | 교량받침 | 무수축물탈 균열 | 0.1 | 0.2 | | 0.60 | m | 3 | |
| 3 | 19하 | 교각 | 망상균열 | | 10.0 | 1.5 | 15.00 | m <sup>2</sup> | 1 | |
