상주영천고속도로 2024~2025년 시설물 안전점검 용역  
(2024년 상반기 정기안전점검)

# 외 관 조 사 망 도

배골교

2024.06

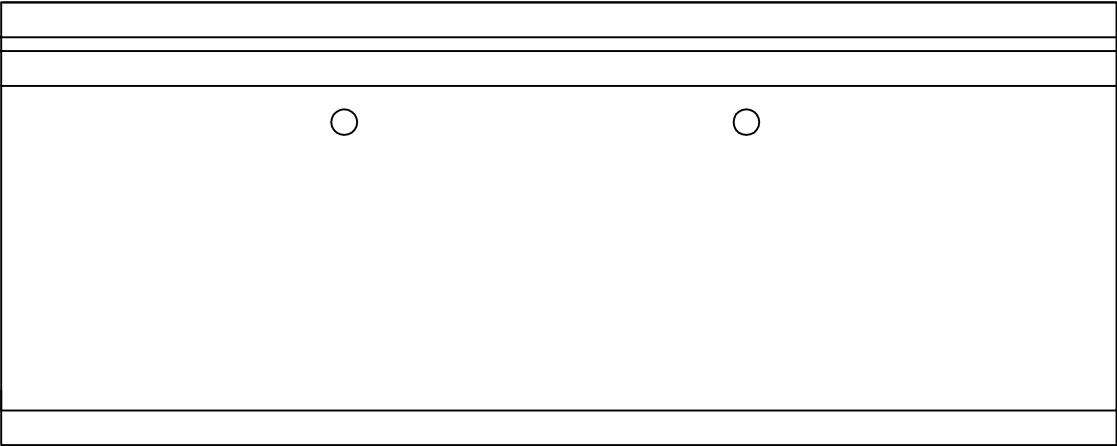
| 도면번호 | 01 |

| 번호 | 구분 | 부재 | 손상내용 | 손상현황 | | | | | | 비고 |
|---|---|---|---|---|---|---|---|---|---|---|
| 1 | 23상 | 신축이음 | 후타재 파손 | | 0.3 | 3.0 | 0.90 | m² | 1 | |
| 2 | 23하 | 배수시설 | 배수구 막힘 | | | | 1.00 | EA | 1 | |

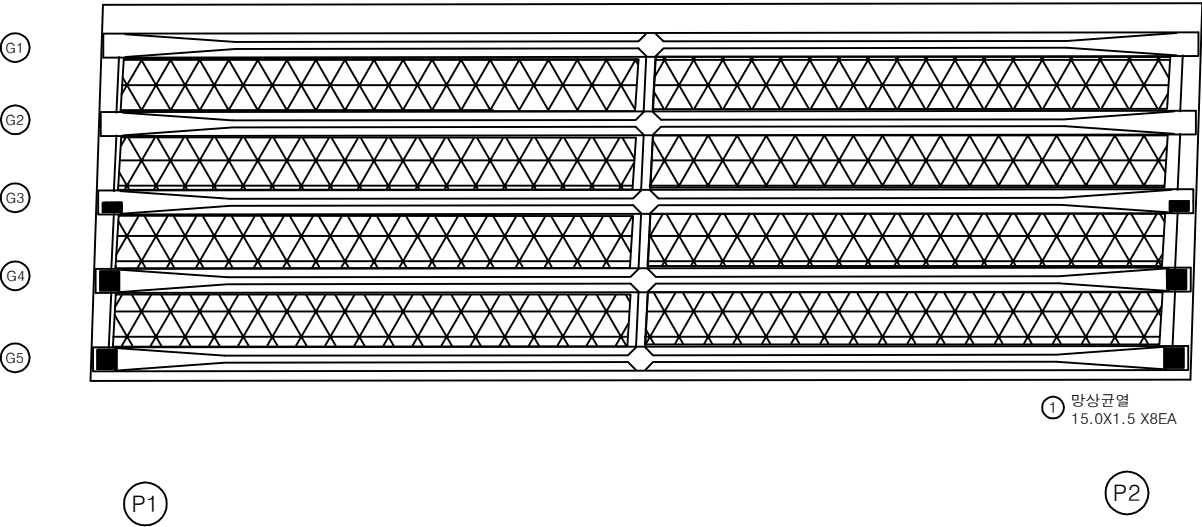
| 도면번호 | 03 |

| 번호 | 구분 | 부재 | 손상내용 | 손상현황 | | | | | 비고 |
|---|---|---|---|---|---|---|---|---|---|
| 1 | 23하 | 바닥판 | 망상균열 | | 15.0 | 1.5 | 180.00 | m <sup>2</sup> | 8 |

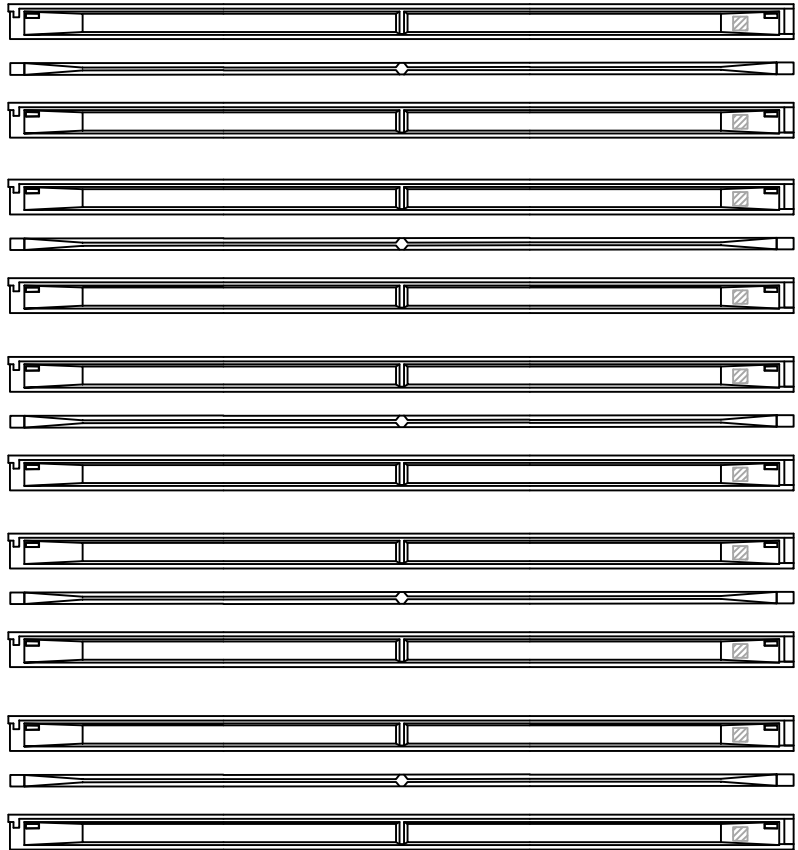
| 도 면 번 호 | 06 |

| 번호 | 구분 | 부재 | 손상내용 | 손상현황 | | | | | | 비고 |
|---|---|---|---|---|---|---|---|---|---|---|
| 1 | 19회 | 거더 | 인양홀 주위박리 | | 0.1 | 0.1 | 0.10 | m | 10 | 21상 보강 |

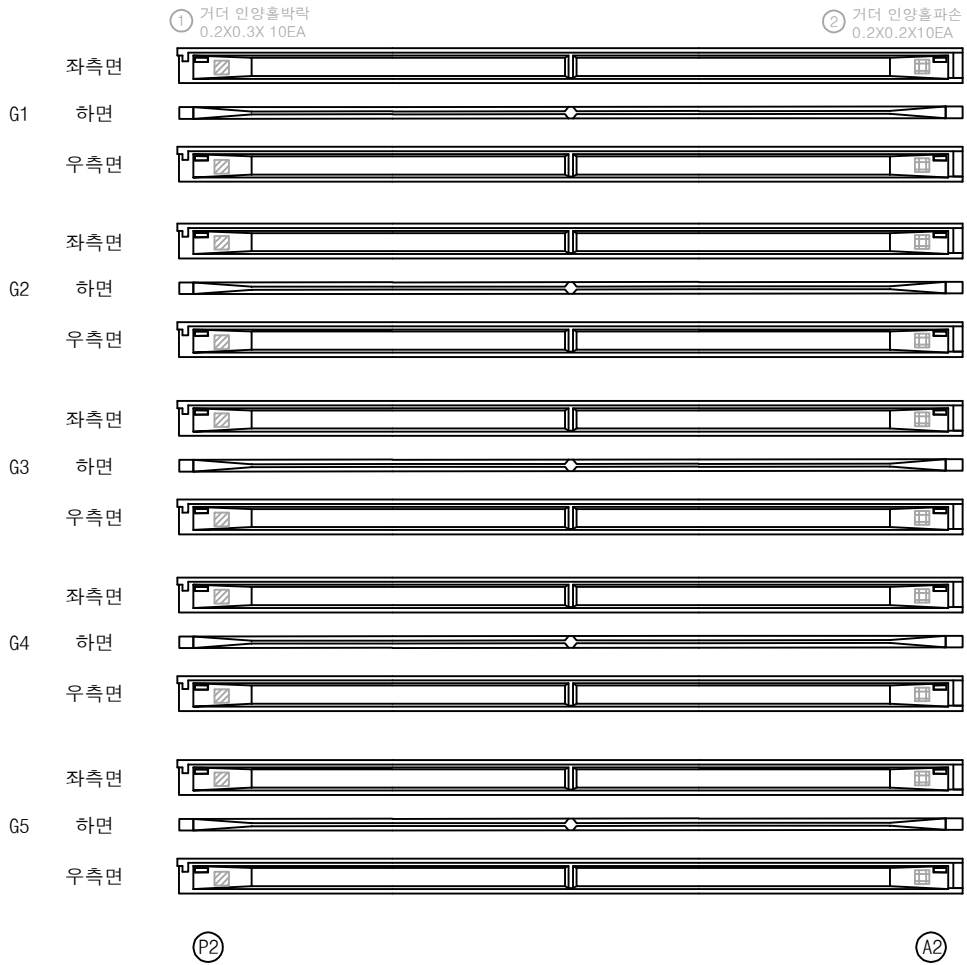
| 도면번호 | 07 |

| 번호 | 구분 | 부재 | 손상내용 | 손상현황 | | | | | | 비고 |
|---|---|---|---|---|---|---|---|---|---|---|
| 1 | 19회 | 거더 | 인양홀 박락 | | 0.2 | 0.3 | 0.60 | m | 10 | 21상 보강 |

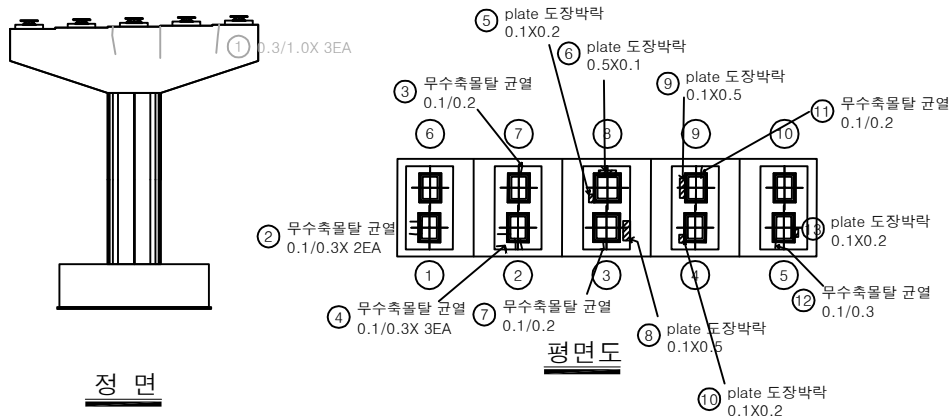
| 번호 | 구분 | 부재 | 손상내용 | 손상현황 | | | | | | 비고 |
|---|---|---|---|---|---|---|---|---|---|---|
| 1 | 19하 | 교각 | 균열(0.3mm이상) | 0.3 | 1.0 | | 3.00 | m | 3 | 24상 보속 |
| 2 | 19하 | 교량받침 | 무수축물탈 균열 | 0.1 | 0.3 | | 0.60 | m | 2 | |
| 3 | 19하 | 교량받침 | 무수축물탈 균열 | 0.1 | 0.2 | | 0.20 | m | 1 | |
| 4 | 19하 | 교량받침 | 무수축물탈 균열 | 0.1 | 0.3 | | 0.90 | m | 3 | |
| 14 | 19하 | 교각 | 균열(0.3mm미만) | 0.2 | 0.5 | | 0.50 | m | 1 | 24상 보속 |
| 15 | 19하 | 교각 | 균열(0.3mm이상) | 0.3 | 0.5 | | 0.50 | m | 1 | 24상 보속 |

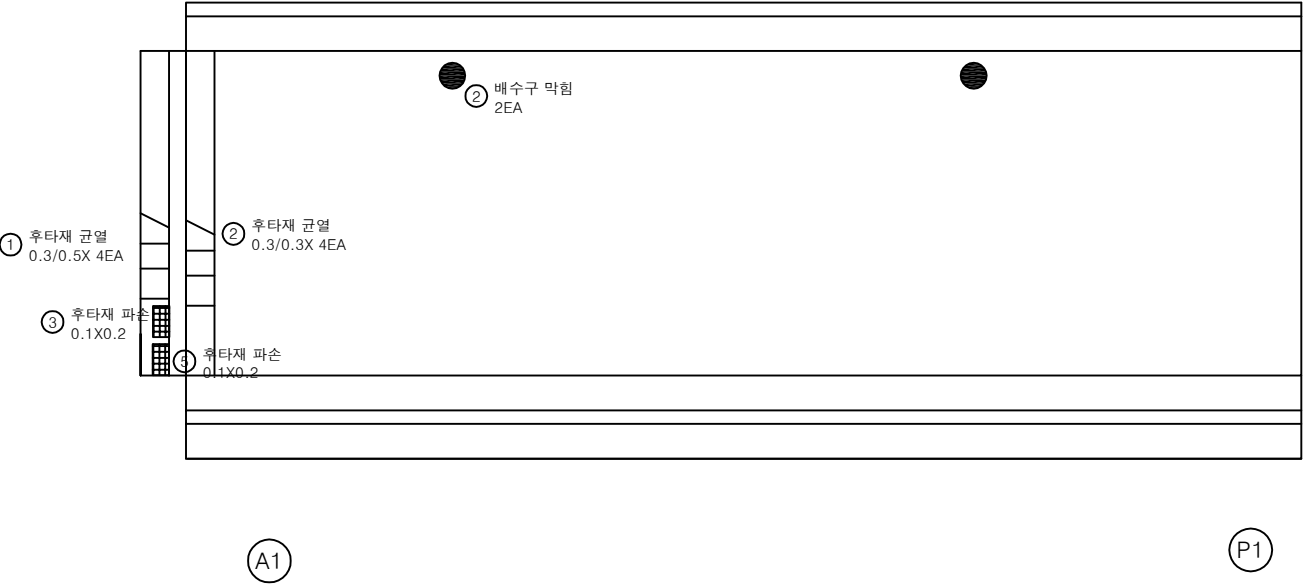
| 번호 | 구분 | 부재 | 손상내용 | 손상현황 | | | | | | 비 고 |
|---|---|---|---|---|---|---|---|---|---|---|
| 1 | 19하 | 신축이음 | 후타재 균열 | 0.3 | 0.5 | | 1.00 | m | 2 | |
| 2 | 19하 | 신축이음 | 후타재 균열 | 0.3 | 0.3 | | 1.20 | m | 4 | |

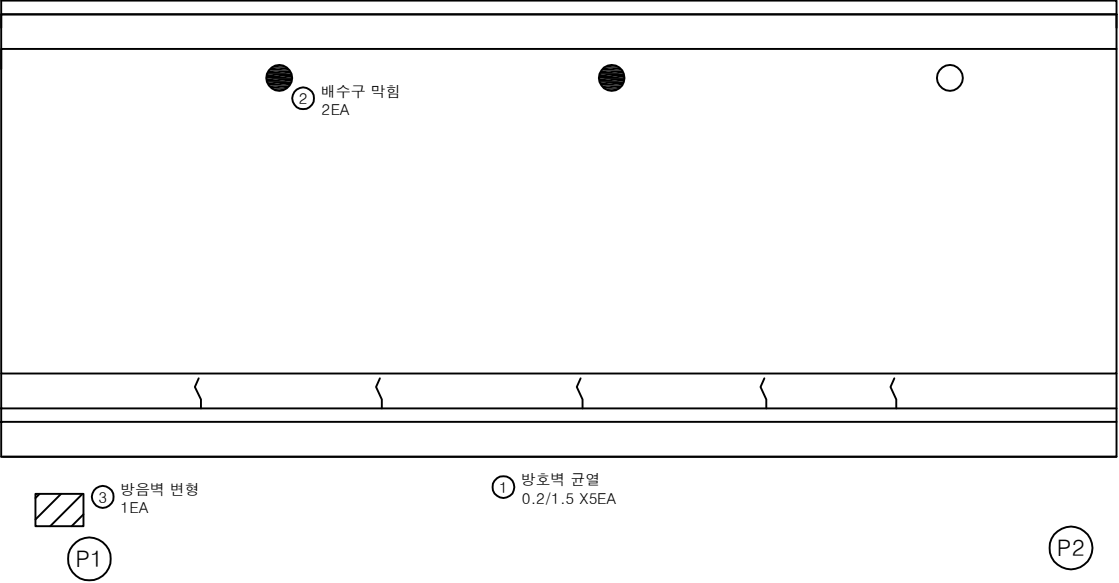
| 번호 | 구분 | 부재 | 손상내용 | 손상현황 | | | | | | 비고 |
|---|---|---|---|---|---|---|---|---|---|---|
| 1 | 21하 | 방호벽 | 방호벽 균열 | 0.2 | 1.5 | | 7.50 | m | 5 | |

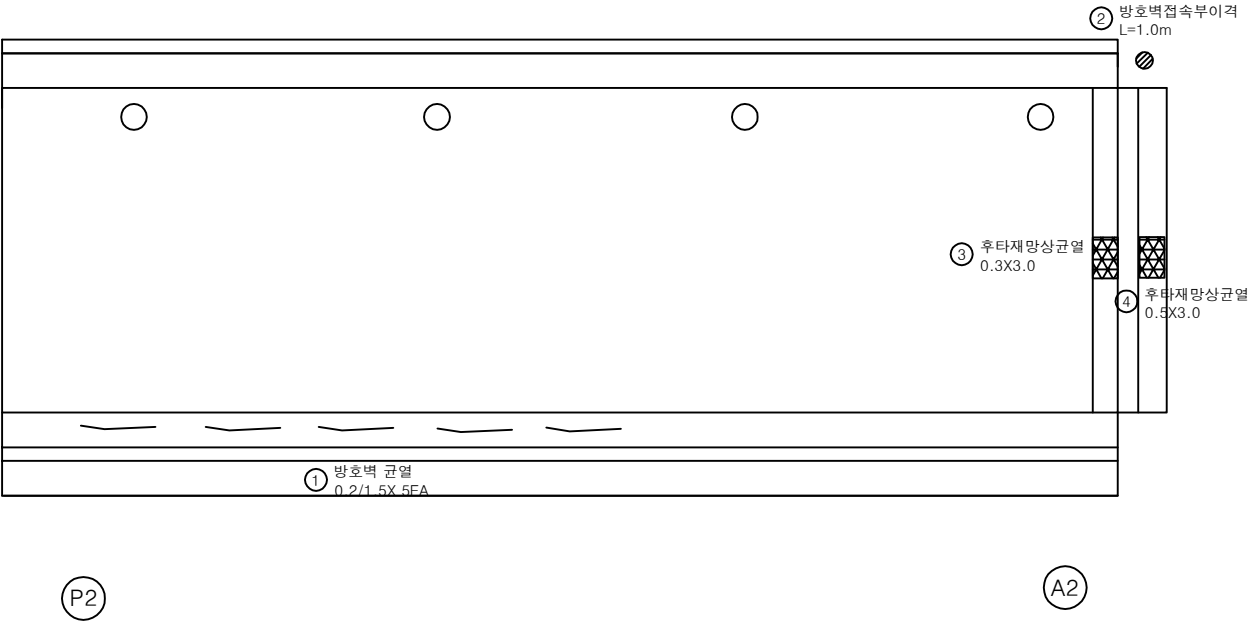
| 번호 | 구분 | 부재 | 손상내용 | 손상현황 | | | | | 비 고 |
|---|---|---|---|---|---|---|---|---|---|
| 1 | 19하 | 방호벽 | 방호벽 균열 | 0.2 | 1.5 | | 7.50 | m | 5 |
| 3 | 19하 | 신축이음 | 후타재 망상균열 | 0.3 | 3.0 | | 0.90 | m <sup>2</sup> | 1 |
| 4 | 19하 | 신축이음 | 후타재 망상균열 | | 0.5 | 3.0 | 1.50 | m <sup>2</sup> | 1 |

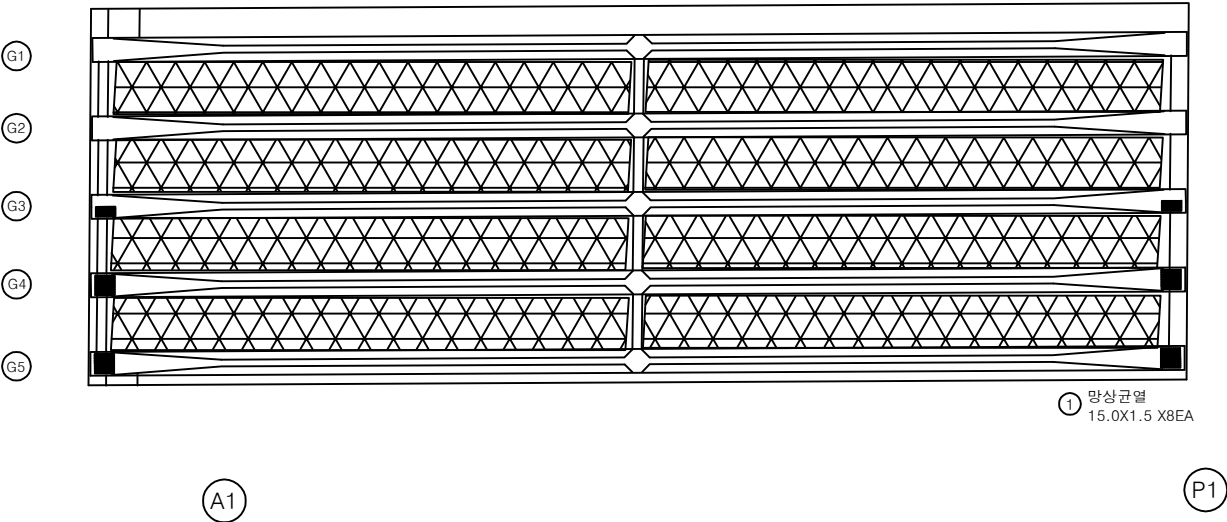
① 망상균열  
15.0X1.5 X8EA

| 번호 | 구분 | 부재 | 손상내용 | 손상현황 | | | | | 비 고 |
|---|---|---|---|---|---|---|---|---|---|
| 1 | 23하 | 바닥판 | 망상균열 | | 15.0 | 1.5 | 180.00 | m <sup>2</sup> | 8 |
