상주영천고속도로 2024~2025년 시설물 안전점검 용역  
(2024년 상반기 정기안전점검)

# 외 관 조 사 망 도

화남1교

2024.06

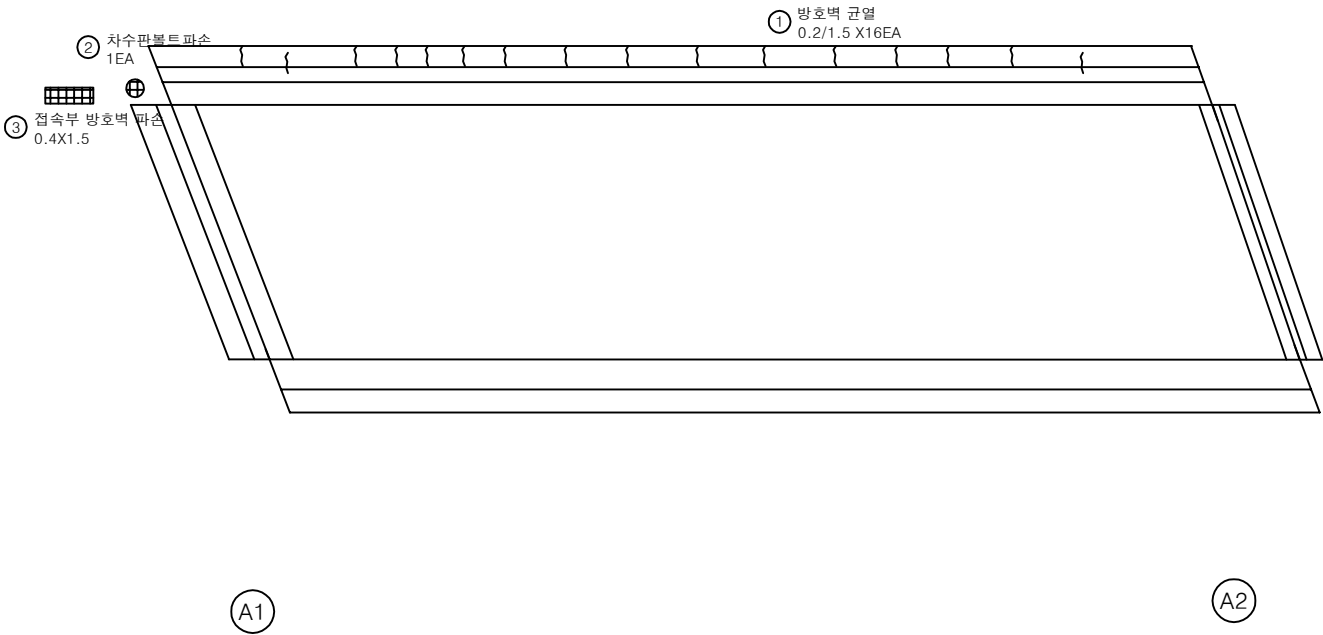
| 도 면 번 호 | 01 |

| 번호 | 구분 | 부재 | 손상내용 | 손상현황 | | | | | | 비고 |
|---|---|---|---|---|---|---|---|---|---|---|
| 1 | 21하 | 방호벽 | 방호벽 균열 | 0.2 | 1.5 | | 24.00 | m | 16 | |
| 2 | 21하 | 신축이음 | 차수판 볼트파손 | | | | 1.00 | EA | 1 | |
| 3 | 21하 | 방호벽 | 접속부 방호벽 파손 | | 0.4 | 1.5 | 0.60 | m <sup>2</sup> | 1 | |

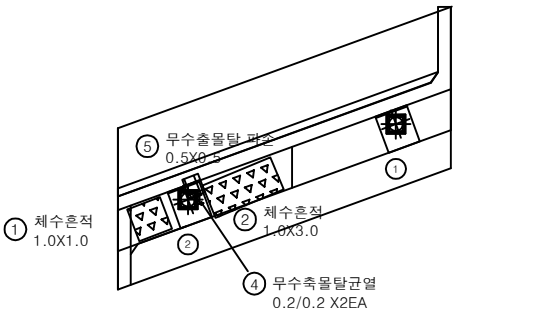
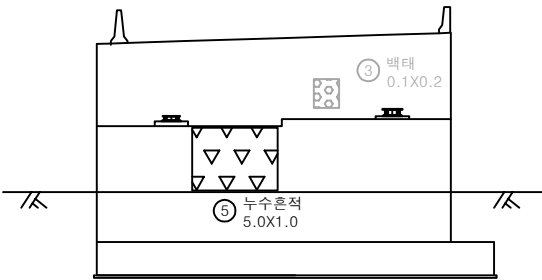
| 도면번호 | 07 |

| 번호 | 구분 | 부재 | 손상내용 | 손상현황 | | | | | | 비고 |
|---|---|---|---|---|---|---|---|---|---|---|
| 1 | 19하 | 교대 | 체수혼적 | | 1.0 | 1.0 | 1.00 | m <sup>2</sup> | 1 | |
| 2 | 19하 | 교대 | 체수혼적 | | 1.0 | 3.0 | 3.00 | m <sup>2</sup> | 1 | |
| 3 | 19하 | 교대 | 백태 | | 0.1 | 0.2 | 0.02 | m <sup>2</sup> | 1 | 2개소 모두 |
| 4 | 23상 | 교량받침 | 무수출물탈 들뜸 | | 0.1 | 0.4 | 0.04 | m <sup>2</sup> | 1 | |
| 5 | 23하 | 교량받침 | 무수출물탈 파손 | | 0.5 | 0.5 | 0.25 | m <sup>2</sup> | 1 | 손상증가 |
| 6 | 23하 | 교대 | 누수혼적 | | 5.0 | 1.0 | 5.00 | m <sup>2</sup> | 1 | |

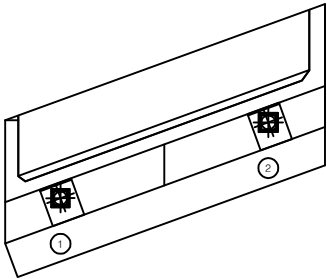
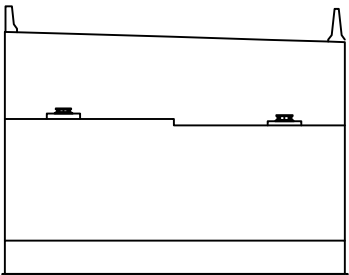
| 도 면 번 호 | 08 |

| 번호 | 구분 | 부재 | 손상내용 | 손상현황 | | | | | | 비 고 |
|---|---|---|---|---|---|---|---|---|---|---|
| 1 | 24상 | 교대 | 실란트 이격 | | 4.0 | | 4.00 | m | 1 | (T=6.0cm) |

① 실란트 이격  
L=4.0 m  
(T=6.0cm)

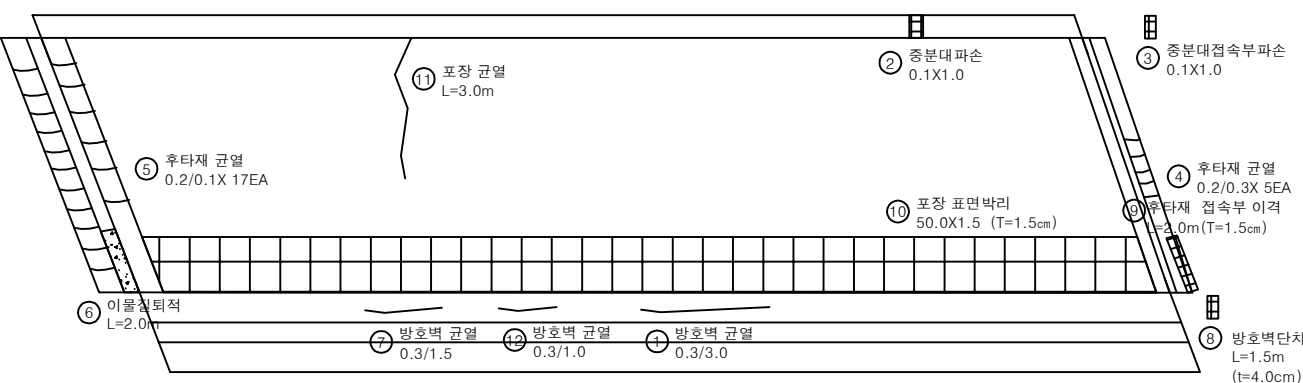
| 도면번호 | 01 |

| 번호 | 구분 | 부재 | 손상내용 | 손상현황 | | | | | | 비 고 |
|---|---|---|---|---|---|---|---|---|---|---|
| 1 | 19하 | 방호벽 | 방호벽 균열 | 0.3 | 3.0 | | 3.00 | m | 1 | |
| 2 | 19하 | 중분대 | 중분대 파손 | | 0.1 | 1.0 | 0.10 | m <sup>2</sup> | 1 | |
| 3 | 19하 | 중분대 | 중분대 접속부 파손 | | 0.1 | 1.0 | 0.10 | m <sup>2</sup> | 1 | |
| 4 | 19하 | 신축이음 | 후타재 균열 | 0.2 | 0.3 | | 1.50 | m | 5 | |
| 5 | 19하 | 신축이음 | 후타재 균열 | 0.2 | 0.1 | | 1.70 | m | 17 | |
| 6 | 19하 | 신축이음 | 이물침투적 | | 2.0 | | 2.00 | m | 1 | |
| 7 | 21하 | 방호벽 | 방호벽 균열 | 0.3 | 1.5 | | 1.50 | m | 1 | |
| 8 | 21하 | 방호벽 | 방호벽 단차 | | 1.5 | | 1.50 | m | 1 | |
| 9 | 23하 | 교면포장 | 후타재 접속부 이격 | | 2.0 | | 2.00 | m | 1 | |
| 10 | 23하 | 교면포장 | 포장 표면박리 | | 50.0 | 1.5 | 75.00 | m <sup>2</sup> | 1 | |
| 11 | 23하 | 교면포장 | 포장 균열 | | 3.0 | | 3.00 | m | 1 | |
| 12 | 23하 | 방호벽 | 방호벽 균열 | 0.3 | 1.0 | | 1.00 | m | 1 | |

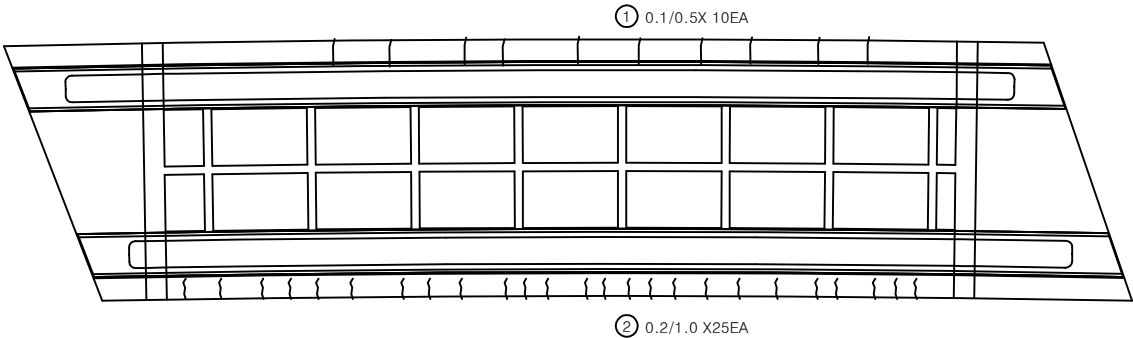
| 도면번호 | 02 |

| 번호 | 구분 | 부재 | 손상내용 | 손상현황 | | | | | | 비고 |
|---|---|---|---|---|---|---|---|---|---|---|
| 1 | 19하 | 바닥판 | 균열(0.3mm미만) | 0.1 | 0.5 | | 5.00 | m | 10 | |
| 2 | 21하 | 바닥판 | 균열(0.3mm미만) | 0.2 | 1.0 | | 25.00 | m | 25 | |

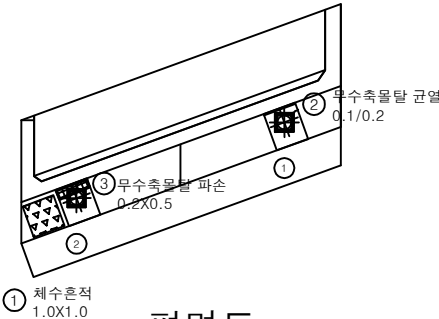
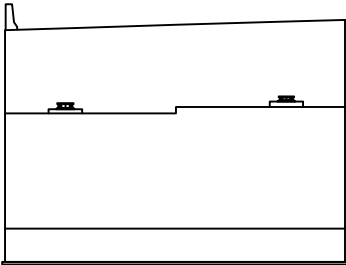
| 번호 | 구분 | 부재 | 손상내용 | 손상현황 | | | | | | 비 고 |
|---|---|---|---|---|---|---|---|---|---|---|
| 2 | 23하 | 교량받침 | 무수축물탈 균열 | 0.1 | 0.2 | | 0.20 | m | 1 | |

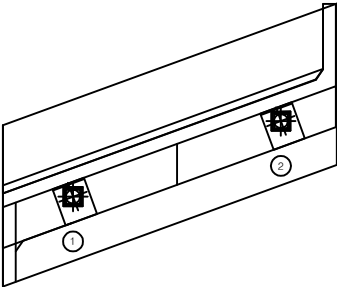
| 번호 | 구분 | 부재 | 손상내용 | 손상현황 | | | | | | 비고 |
|---|---|---|---|---|---|---|---|---|---|---|
| 1 | 19차 | 교량받침 | 무수축물탈균열 | 0.1 | 0.1 | | 0.10 | m | 1 | 23차 보수 |
