상주영천고속도로 2024~2025년 시설물 안전점검 용역  
(2024년 상반기 정기안전점검)

# 외 관 조 사 망 도

화남교

2024.06

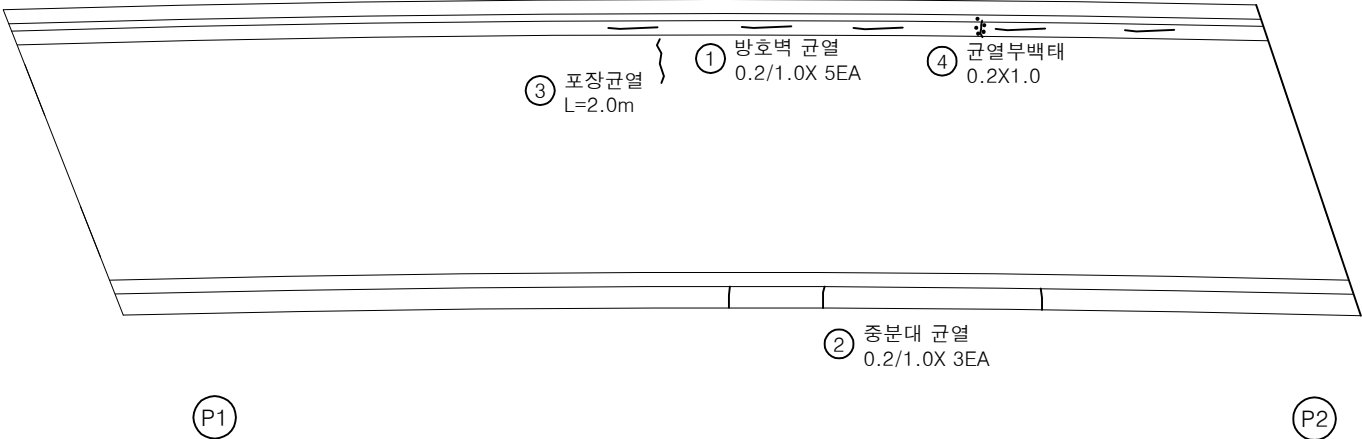
| 도면번호 | 02 |

| 번호 | 구분 | 부재 | 손상내용 | 손상현황 | | | | | 비고 |
|---|---|---|---|---|---|---|---|---|---|
| 1 | 19하 | 방호벽 | 방호벽 균열 | 0.2 | 1.0 | | 5.00 | m | 5 |
| 2 | 19하 | 중분대 | 중분대 균열 | 0.2 | 1.0 | | 3.00 | m | 3 |
| 3 | 21하 | 교면포장 | 포장 균열 | | 2.0 | | 2.00 | m | 1 |
| 4 | 21하 | 방호벽 | 균열부백태 | 0.2 | 1.0 | 0.20 | m <sup>2</sup> | | 1 |

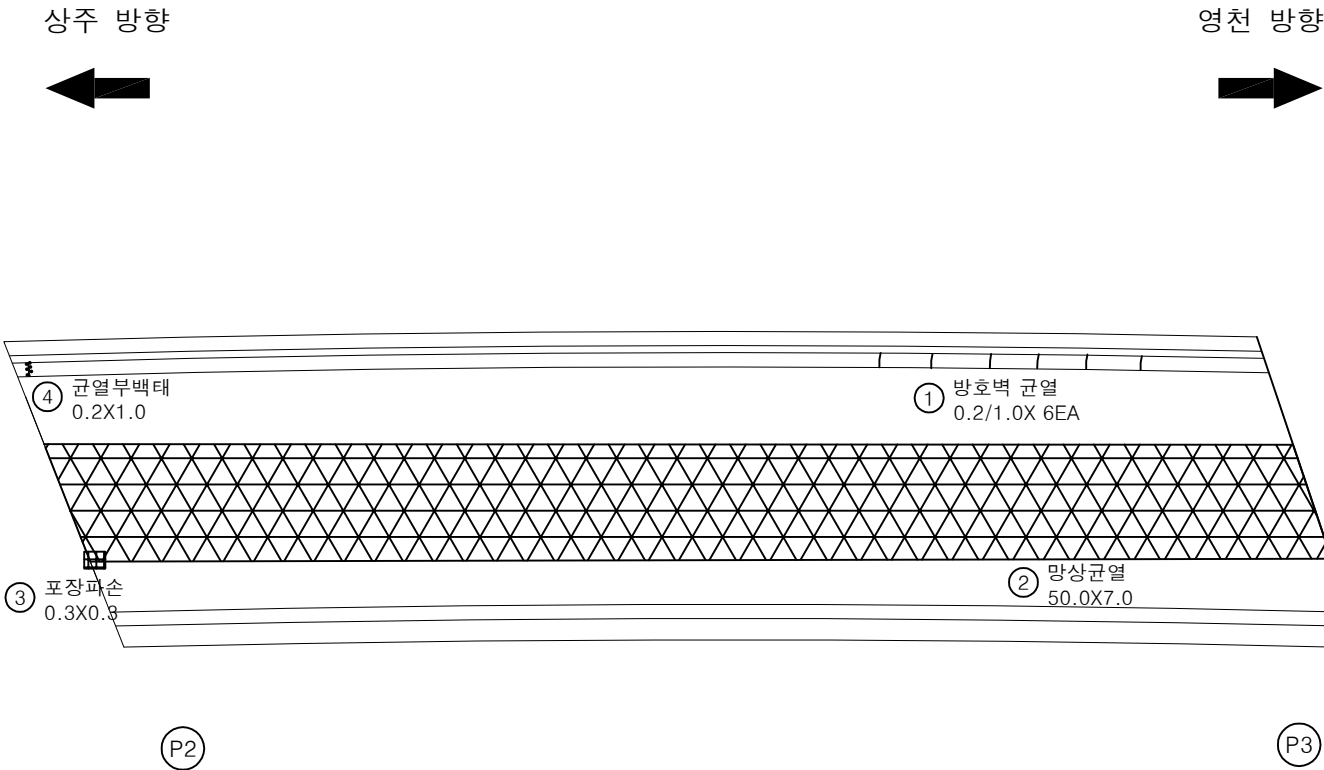
| 도 면 번 호 | 03 |

| 번호 | 구분 | 부재 | 손상내용 | 손상현황 | | | | | | 비 고 |
|---|---|---|---|---|---|---|---|---|---|---|
| 1 | 19하 | 방호벽 | 방호벽 균열 | 0.2 | 1.0 | | 6.00 | m | 6 | |
| 2 | 21하 | 교면포장 | 망상균열 | | 50.0 | 7.0 | 350.00 | m <sup>2</sup> | 1 | |
| 3 | 19하 | 교면포장 | 포장 파손 | | 0.3 | 0.3 | 0.09 | m <sup>2</sup> | 1 | |
| 4 | 23하 | 방호벽 | 균열부백태 | 0.2 | 1.0 | 0.20 | | m <sup>2</sup> | 1 | |

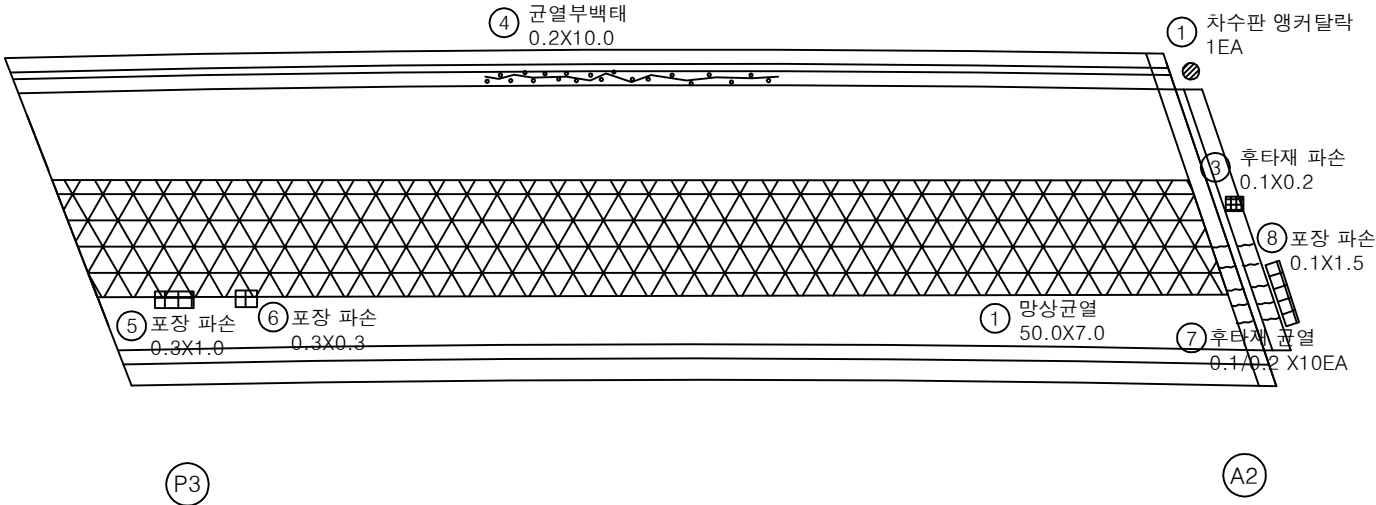
| 도면번호 | 04 |

| 번호 | 구분 | 부재 | 손상내용 | 손상현황 | | | | | | 비 고 |
|---|---|---|---|---|---|---|---|---|---|---|
| 1 | 19하 | 교면포장 | 망상균열 | | 50.0 | 7.0 | 350.00 | m <sup>2</sup> | 1 | |
| 2 | 19하 | 신축이음 | 차수판 앵커탈락 | | | | 1.00 | EA | 1 | |
| 3 | 21하 | 신축이음 | 후타재 파손 | | 0.1 | 0.2 | 0.02 | m <sup>2</sup> | 1 | |
| 4 | 21하 | 방호벽 | 균열부백태 | | 0.2 | 10.0 | 2.00 | m <sup>2</sup> | 1 | |
| 5 | 23하 | 교면포장 | 포장 파손 | | 0.3 | 1.0 | 0.30 | m <sup>2</sup> | 1 | |
| 6 | 23하 | 교면포장 | 포장 파손 | | 0.3 | 0.3 | 0.09 | m <sup>2</sup> | 1 | |
| 7 | 23하 | 신축이음 | 후타재 균열 | 0.1 | 0.2 | | 2.00 | m | 10 | |
| 8 | 23하 | 교면포장 | 포장 파손 | | 0.1 | 1.5 | 0.15 | m <sup>2</sup> | 1 | |

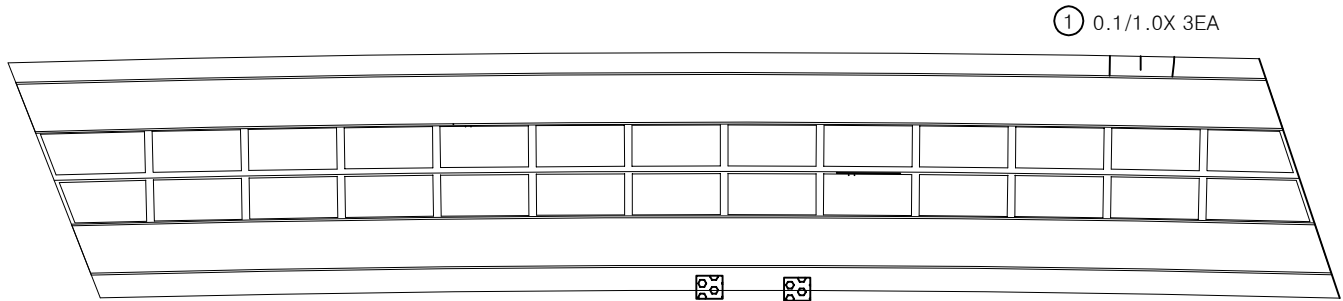
2 백태  
0.5X0.1X2EA

| 번호 | 구분 | 부재 | 손상내용 | 손상현황 | | | | | | 비고 |
|---|---|---|---|---|---|---|---|---|---|---|
| 1 | 19하 | 바닥판 | 균열(0.3mm미만) | 0.1 | 1.0 | | 3.00 | m | 3 | |

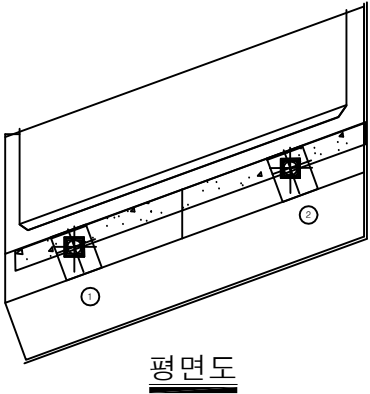
① 폐콘크리트 퇴적  
6.0X1.0
