상주영천고속도로 2024~2025년 시설물 안전점검 용역  
(2024년 상반기 정기안전점검)

# 외 관 조 사 망 도

가천교

2024.06

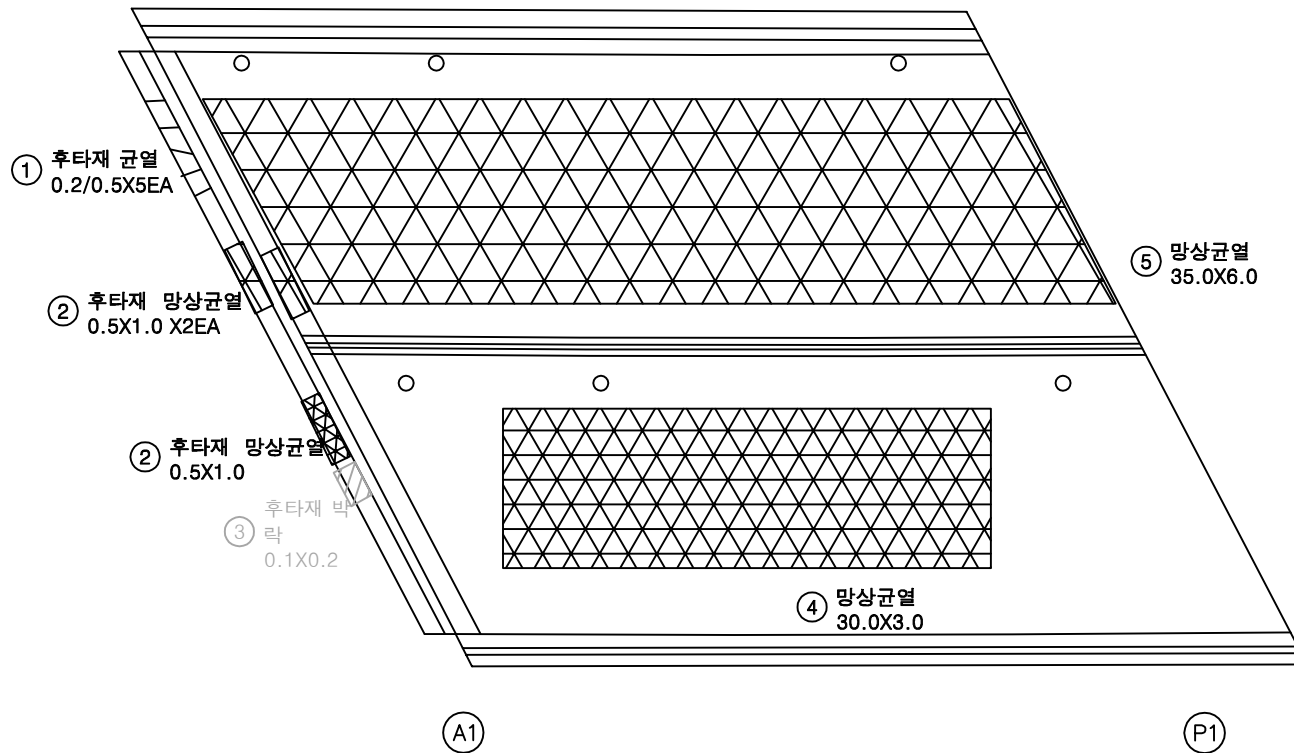
| 번호 | 구분 | 부재 | 손상내용 | 손상현황 | | | | | | 비 고 |
|---|---|---|---|---|---|---|---|---|---|---|
| 1 | 19하 | 신축이음 | 후타재 균열 | 0.2 | 0.5 | | 2.50 | m | 5 | |
| 2 | 19하 | 신축이음 | 후타재 망상균열 | | 0.5 | 1.0 | 0.50 | m <sup>2</sup> | 1 | |
| 3 | 19하 | 신축이음 | 후타재 박리 | | 0.1 | 0.2 | 0.02 | m <sup>2</sup> | 1 | 2차상보수 |
| 4 | 21하 | 교면포장 | 망상균열 | 30.0 | 3.0 | | 90.00 | m <sup>2</sup> | 1 | |
| 5 | 23하 | 교면포장 | 망상균열 | 35.0 | 6.0 | | 210.00 | m <sup>2</sup> | 1 | |
| 6 | 23하 | 신축이음 | 후타재 망상균열 | 0.5 | 1.0 | 1.00 | | m <sup>2</sup> | 2 | |

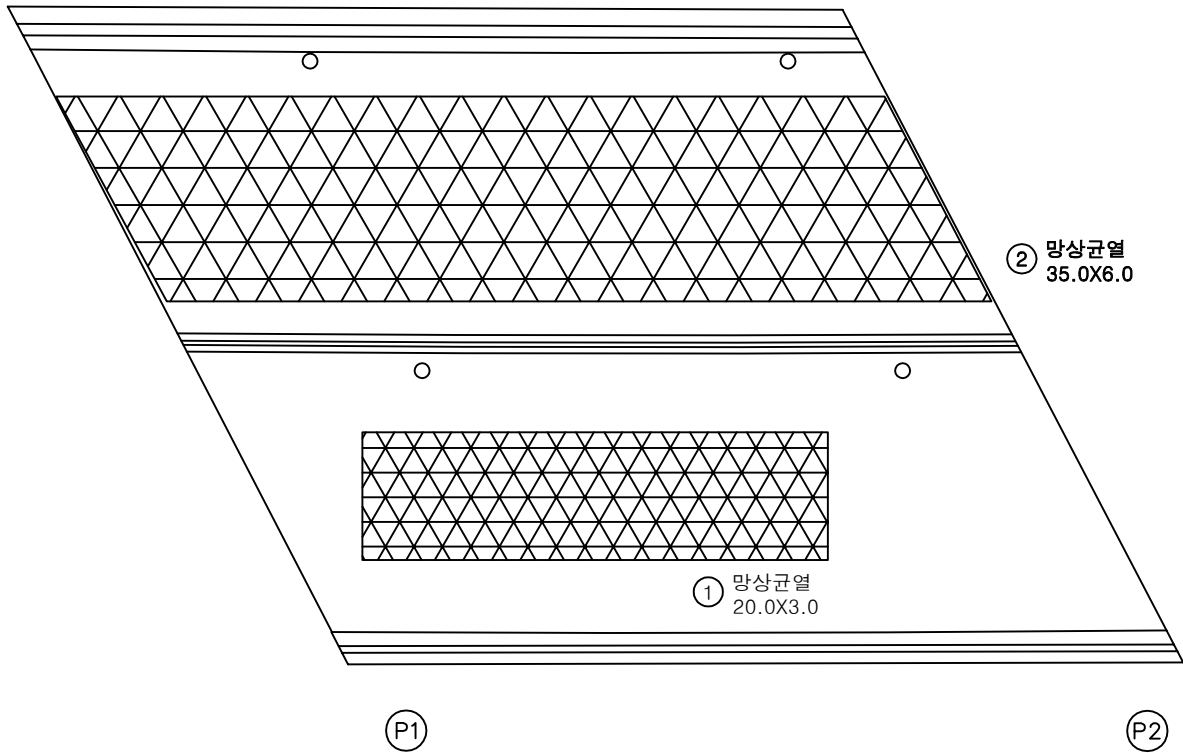
| 번호 | 구분 | 부재 | 손상내용 | 손상현황 | | | | | | 비고 |
|---|---|---|---|---|---|---|---|---|---|---|
| 1 | 21하 | 교면포장 | 망상균열 | | 20.0 | 3.0 | 60.00 | m <sup>2</sup> | 1 | |
| 2 | 23하 | 교면포장 | 망상균열 | | 35.0 | 6.0 | 210.00 | m <sup>2</sup> | 1 | |

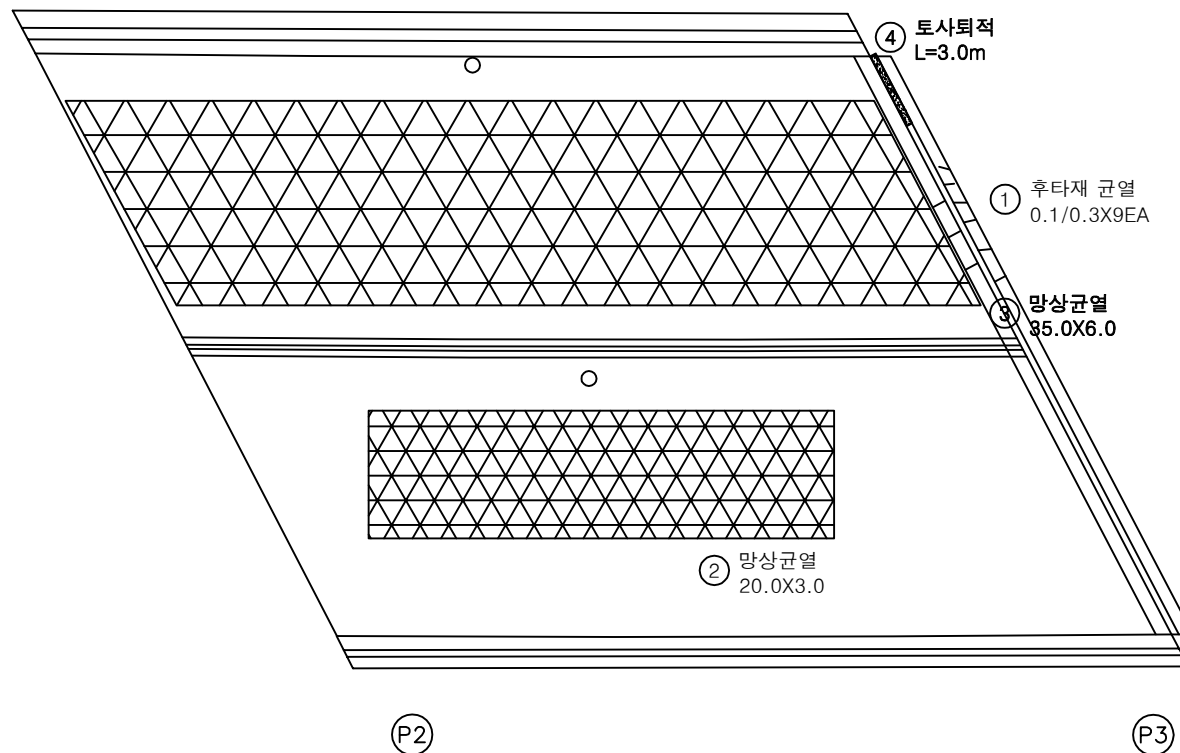
| 번호 | 구분 | 부재 | 손상내용 | 손상현황 | | | | | | 비 고 |
|---|---|---|---|---|---|---|---|---|---|---|
| 1 | 19하 | 신축이음 | 후타재 균열 | 0.1 | 0.3 | | 2.70 | m | 9 | |
| 2 | 21하 | 교면포장 | 망상균열 | | 20.0 | 3.0 | 60.00 | m <sup>2</sup> | 1 | |
| 3 | 23하 | 교면포장 | 망상균열 | | 35.0 | 6.0 | 210.00 | m <sup>2</sup> | 1 | |
| 4 | 23하 | 신축이음 | 토사퇴적 | | 3.0 | | 3.00 | m | 1 | |

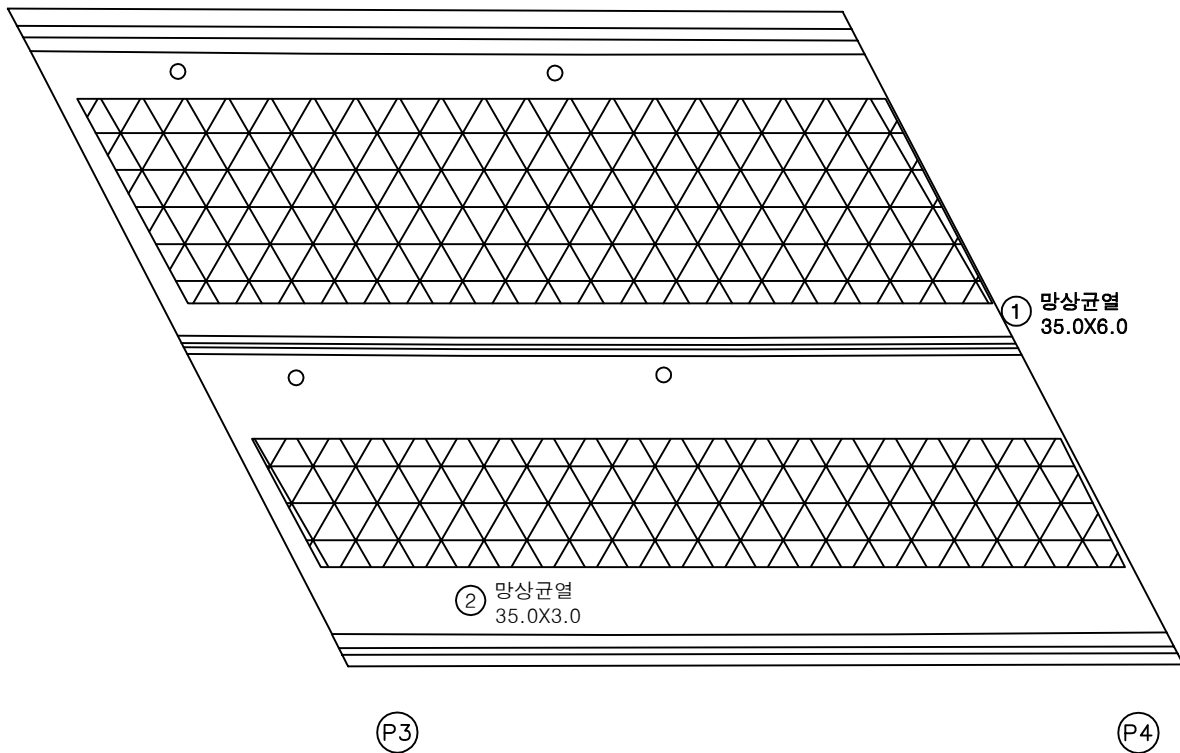
| 번호 | 구분 | 부재 | 손상내용 | 손상현황 | | | | | | 비 고 |
|---|---|---|---|---|---|---|---|---|---|---|
| 1 | 23하 | 교면포장 | 망상균열 | | 35.0 | 6.0 | 210.00 | m <sup>2</sup> | 1 | |
| 2 | 23하 | 교면포장 | 망상균열 | | 35.0 | 3.0 | 105.00 | m <sup>2</sup> | 1 | |

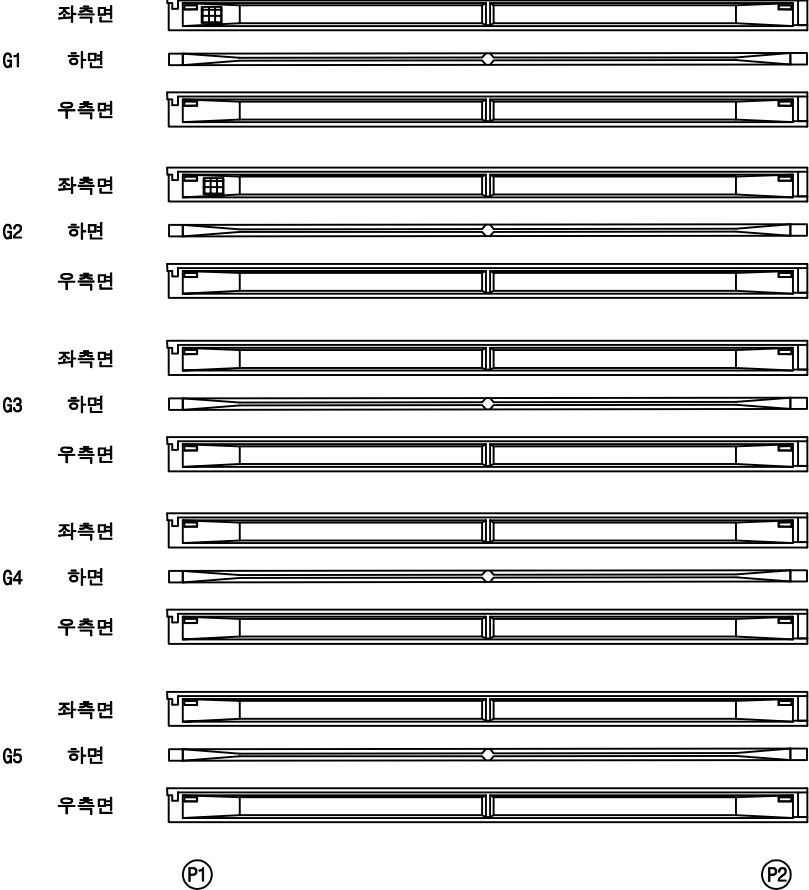
① 인양홀 파손  
0.2X0.2 X2EA
