상주영천고속도로 2024~2025년 시설물 안전점검 용역  
(2024년 상반기 정기안전점검)

# 외 관 조 사 망 도

신녕교

ID : 신녕교 슬래브상면 S1 (상주방향)

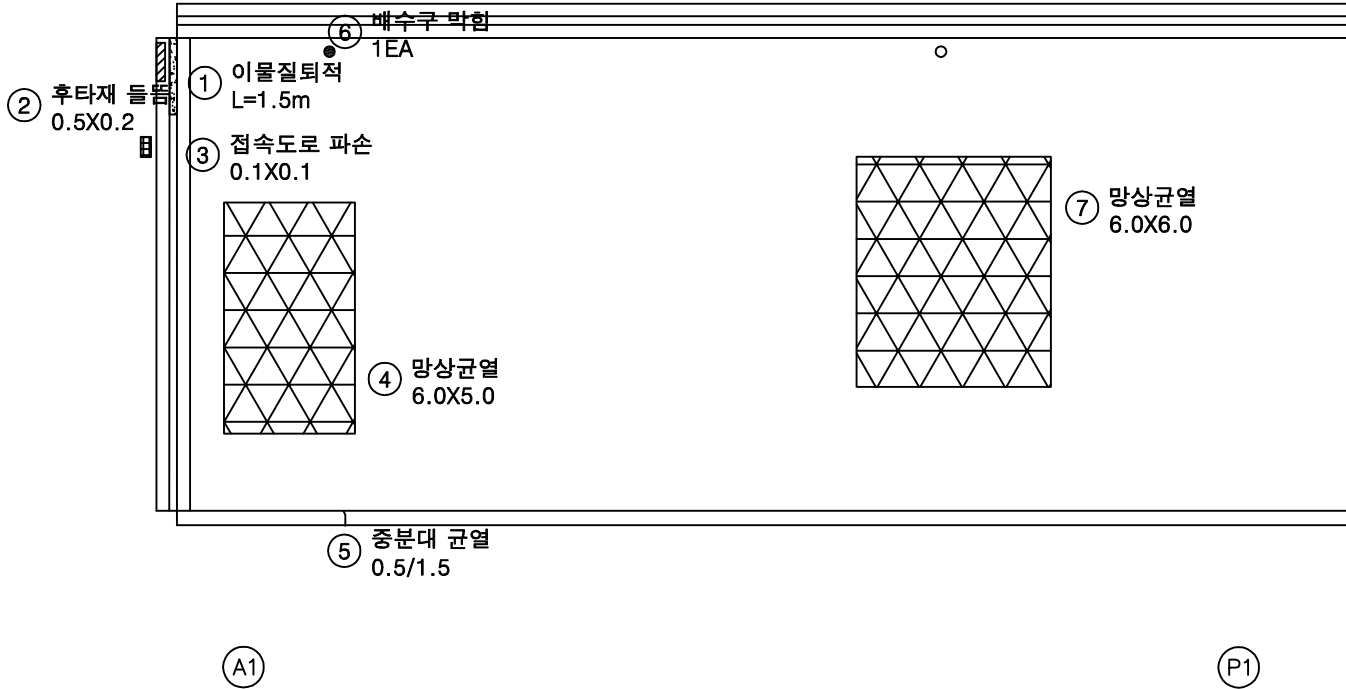
| 번호 | 구분 | 부재 | 손상내용 | 손상현황 | | | | | | 비고 |
|---|---|---|---|---|---|---|---|---|---|---|
| 1 | 19하 | 신축이음 | 이물질퇴적 | | 1.5 | | 1.50 | m | 1 | |
| 2 | 19하 | 신축이음 | 후타재 들뜸 | | 0.5 | 0.2 | 0.10 | m² | 1 | |
| 3 | 19하 | 교면포장 | 접속도로 파손 | | 0.1 | 0.1 | 0.01 | m² | 1 | |
| 4 | 19하 | 교면포장 | 망상균열 | | 6.0 | 5.0 | 30.00 | m² | 1 | |
| 5 | 19하 | 중분대 | 중분대 균열 | 0.5 | 1.5 | | 1.50 | m | 1 | |
| 6 | 23하 | 배수시설 | 배수구 막힘 | | | | 1.00 | EA | 1 | |
| 7 | 23하 | 교면포장 | 망상균열 | | 6.0 | 6.0 | 36.00 | m² | 1 | |

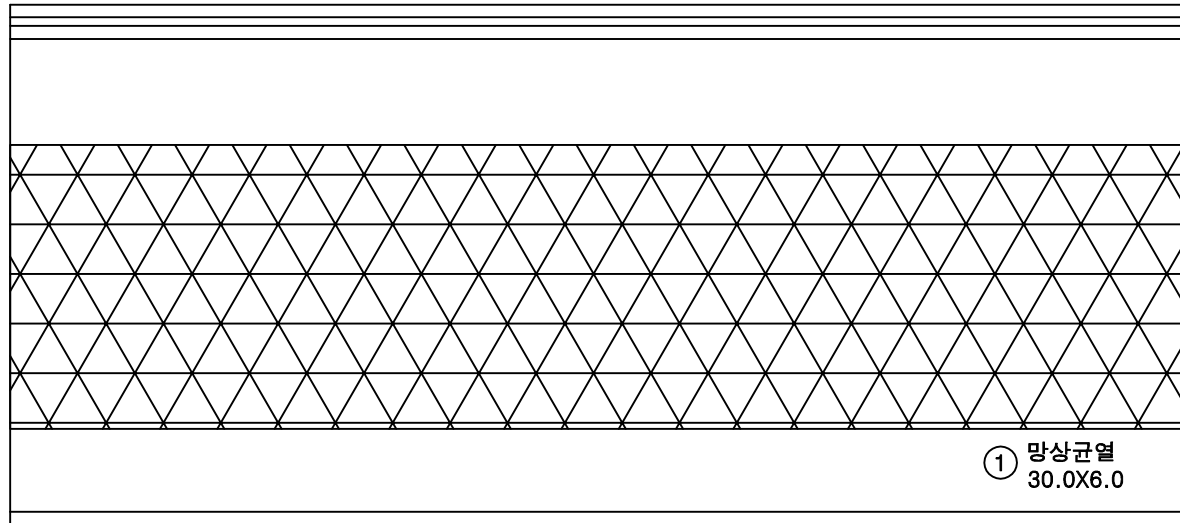
| 번호 | 구분 | 부재 | 손상내용 | 손상현황 | | | | | | 비 고 |
|---|---|---|---|---|---|---|---|---|---|---|
| 1 | 19하 | 교면포장 | 망상균열 | | 30.0 | 6.0 | 180.00 | m <sup>2</sup> | 1 | |

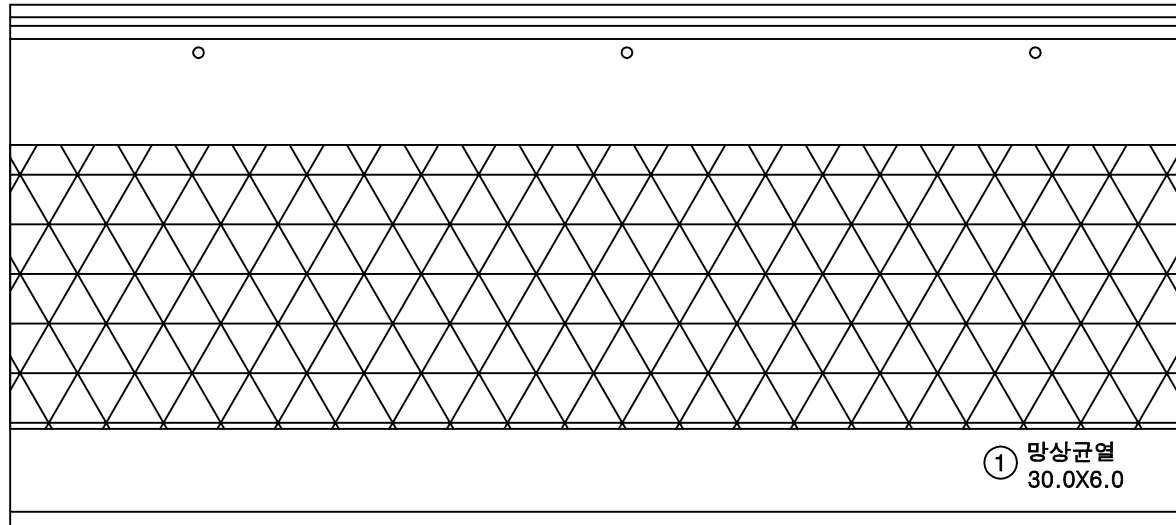
| 번호 | 구분 | 부재 | 손상내용 | 손상현황 | | | | | | 비 고 |
|---|---|---|---|---|---|---|---|---|---|---|
| 1 | 19하 | 교면포장 | 망상균열 | | 30.0 | 6.0 | 180.00 | m <sup>2</sup> | 1 | |

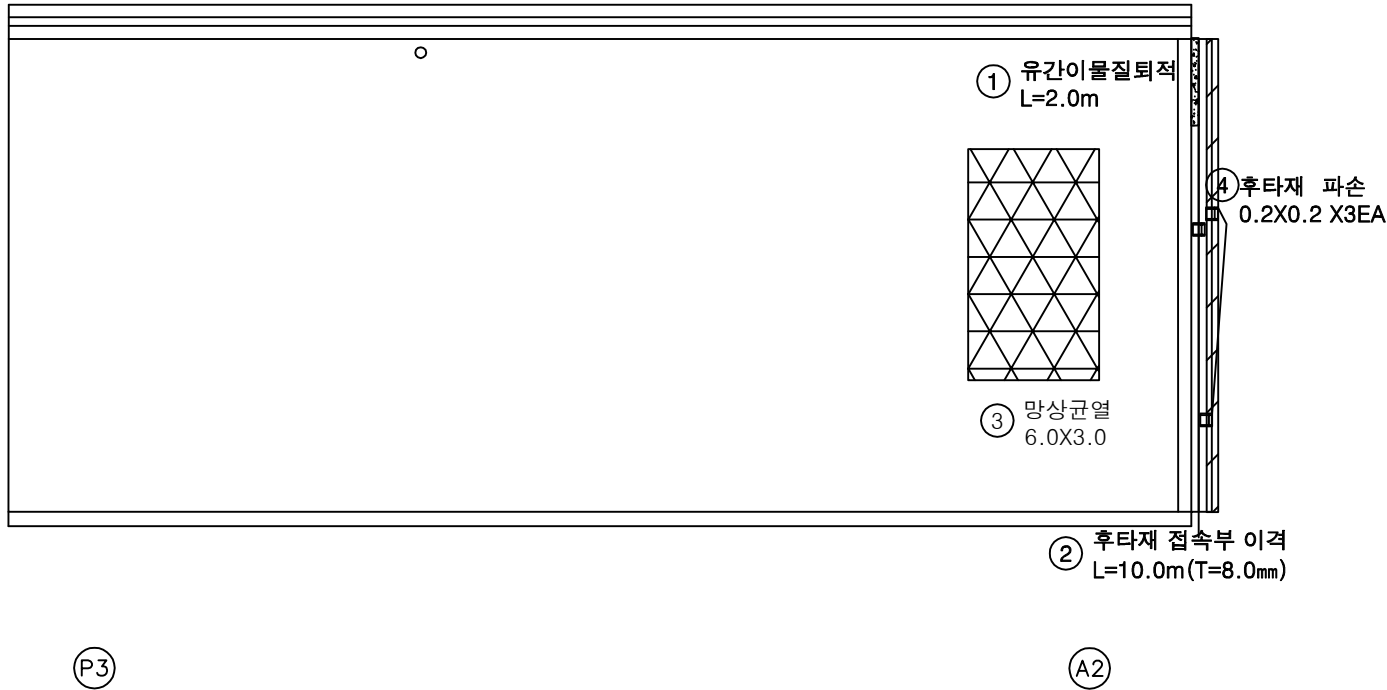
| 번호 | 구분 | 부재 | 손상내용 | 손상현황 | | | | | | 비고 |
|---|---|---|---|---|---|---|---|---|---|---|
| 1 | 19하 | 신축이음 | 이물질퇴적 | | 2.0 | | 2.00 | m | 1 | |
| 2 | 19하 | 교면포장 | 후타재 접속부 이격 | | 10.0 | | 10.00 | m | 1 | (T=8.0mm) |
| 3 | 19하 | 교면포장 | 망상균열 | | 6.0 | 3.0 | 18.00 | m <sup>2</sup> | 1 | |
| 4 | 23상 | 신축이음 | 후타재 파손 | | 0.2 | 0.2 | 0.12 | m <sup>2</sup> | 3 | |

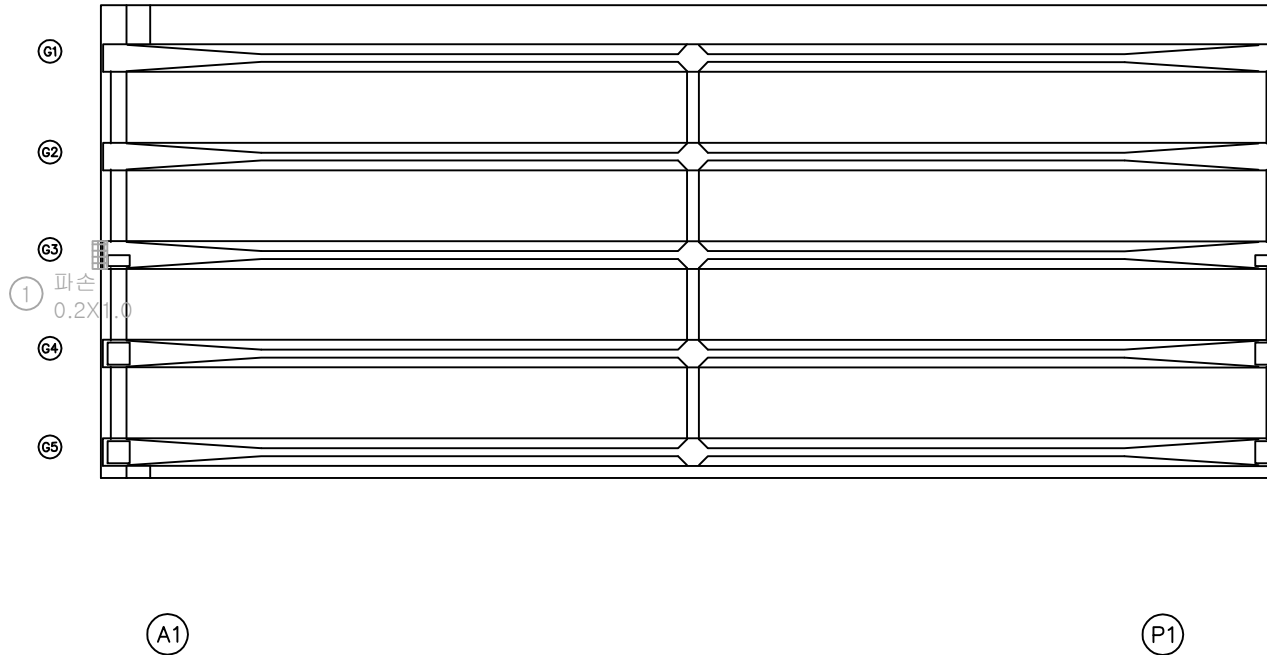
| 번호 | 구분 | 부재 | 손상내용 | 손상현황 | | | | | | 비고 |
|---|---|---|---|---|---|---|---|---|---|---|
| 1 | 19회 | 바닥판 | 파손 | | 0.2 | 1.0 | 0.20 | m <sup>2</sup> | 1 | 21회 보수 |

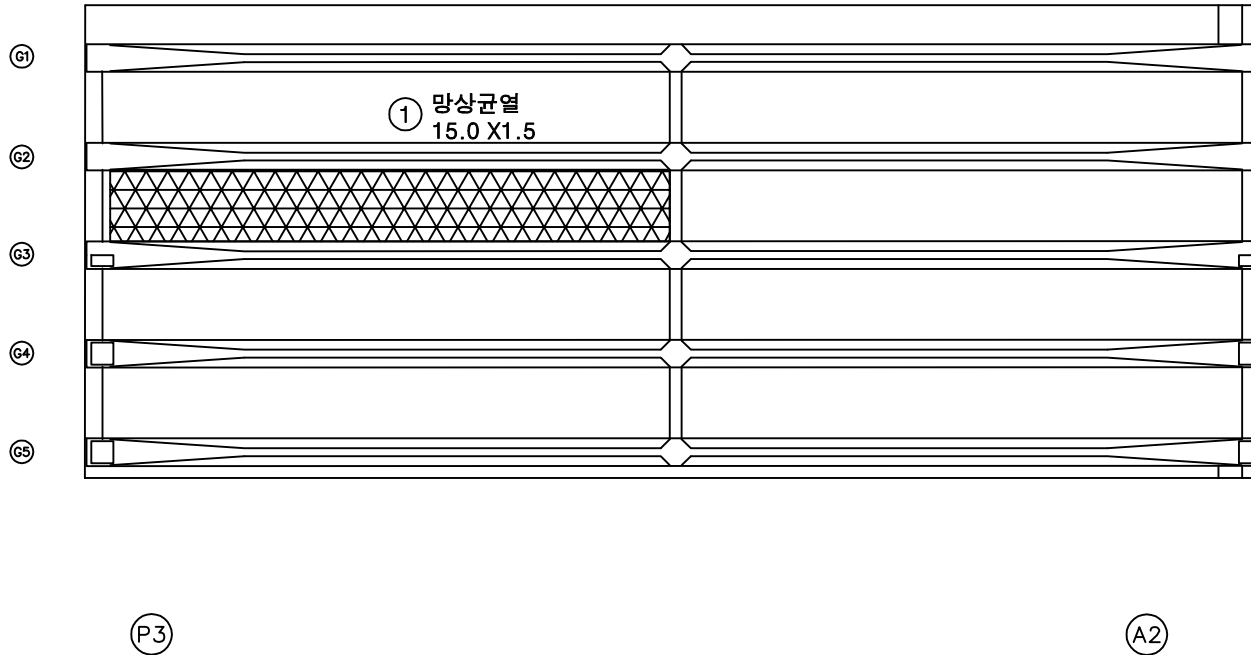
| 번호 | 구분 | 부재 | 손상내용 | 손상현황 | | | | | | 비고 |
|---|---|---|---|---|---|---|---|---|---|---|
| 1 | 21하 | 바닥판 | 망상균열 | | 15.0 | 1.5 | 22.50 | m <sup>2</sup> | 1 | |

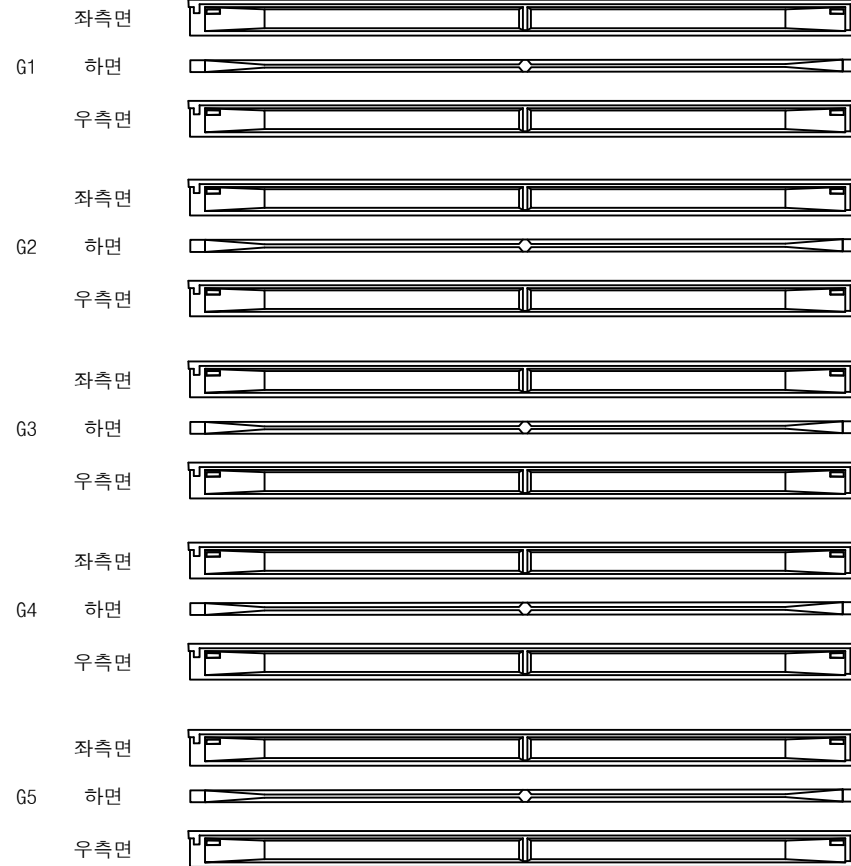
| | | ① 박리<br>0.1X0.1X2EA | |
| G4 | 좌측면 | ② 박리<br>0.1X0.1 | |

| 번호 | 구분 | 부재 | 손상내용 | 손상현황 | | | | | | 비고 |
|---|---|---|---|---|---|---|---|---|---|---|
| 1 | 19하 | 거더 | 박리 | | 0.1 | 0.1 | 0.02 | m <sup>2</sup> | 2 | |

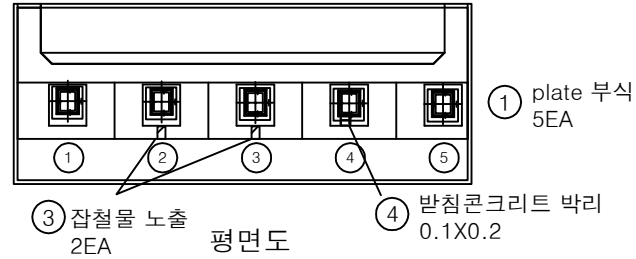
ID : 신녕교 교대 A2 (상주방향)

| 번호 | 구분 | 부재 | 손상내용 | 손상현황 | | | | | | 비 고 |
|---|---|---|---|---|---|---|---|---|---|---|
| 1 | 23하 | 교량받침 | plate 부식 | | | | 5.00 | EA | 5 | |

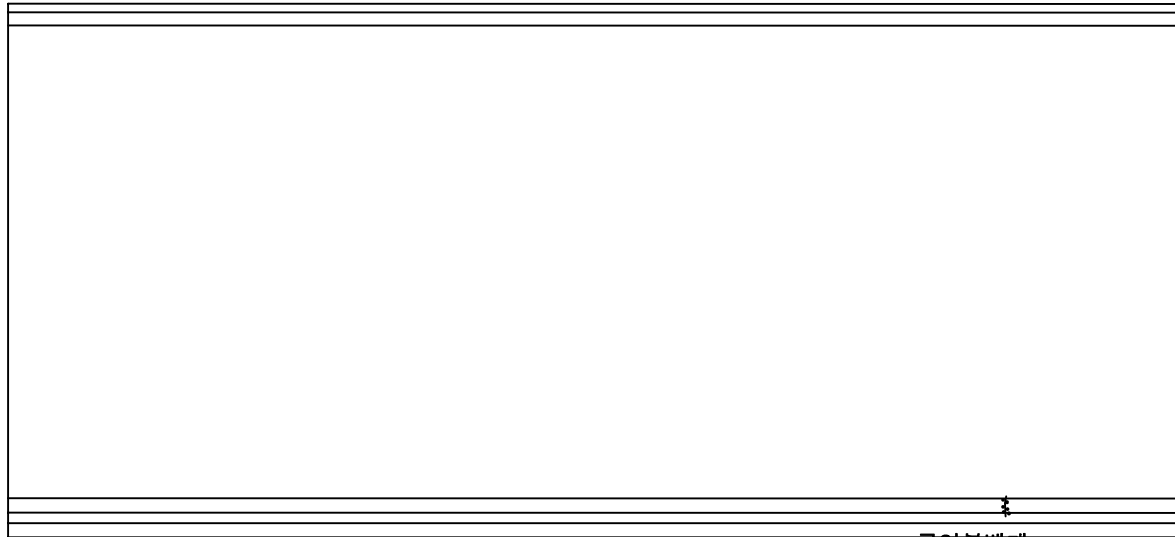
| 번호 | 구분 | 부재 | 손상내용 | 손상현황 | | | | | | 비 고 |
|---|---|---|---|---|---|---|---|---|---|---|
| 1 | 19하 | 방호벽 | 균열부백태 | | 0.1 | 1.0 | 0.10 | m <sup>2</sup> | 1 | |

① 균열부백태  
0.1X1.0
