상주영천고속도로 2024~2025년 시설물 안전점검 용역  
(2024년 상반기 정기안전점검)

# 외 관 조 사 망 도

창정교

2024.06

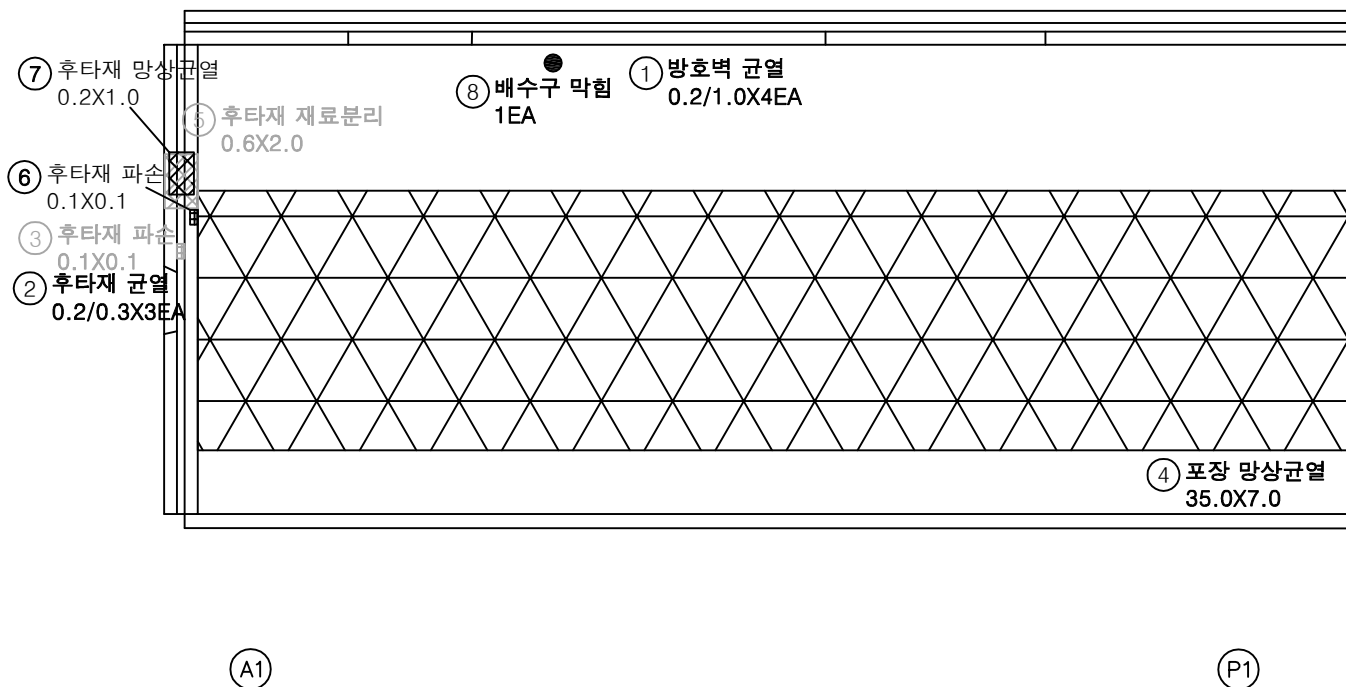
ID : 창정교 슬래브상면 S1 (상주방향)

| 번호 | 구분 | 부재 | 손상내용 | 손상현황 | | | | | | 비고 |
|---|---|---|---|---|---|---|---|---|---|---|
| 1 | 19하 | 방호벽 | 방호벽 균열 | 0.2 | 1.0 | | 4.00 | m | 4 | |
| 2 | 19하 | 신속이음 | 후타재 균열 | 0.2 | 0.3 | | 0.60 | m | 2 | |
| 3 | 19하 | 신속이음 | 후타재 파손 | | 0.1 | 0.1 | 0.01 | m <sup>2</sup> | 1 | 21상 보수 |
| 4 | 19하 | 교면포장 | 포장 망상균열 | 35.0 | 7.0 | | 245.00 | m <sup>2</sup> | 1 | |
| 5 | 19하 | 신속이음 | 후타재 재료분리 | | 0.6 | 2.0 | 1.20 | m <sup>2</sup> | 1 | 21상 보수 |
| 6 | 23하 | 신속이음 | 후타재 파손 | | 0.1 | 0.1 | 0.01 | m <sup>2</sup> | 1 | |
| 7 | 23하 | 신속이음 | 후타재 망상균열 | | 0.2 | 1.0 | 0.20 | m <sup>2</sup> | 1 | |
| 8 | 23하 | 배수시설 | 배수구 막힘 | | | | 1.00 | EA | 1 | |

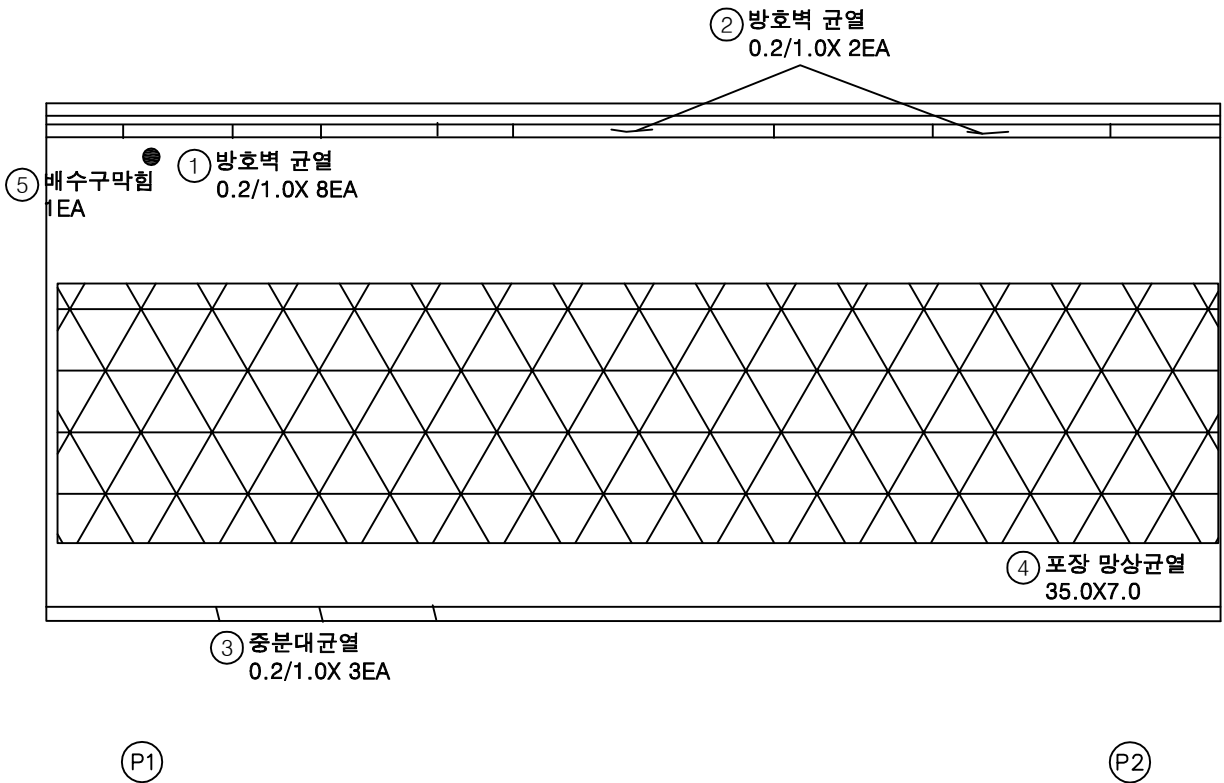
| 도면번호 | 02 |

| 번호 | 구분 | 부재 | 손상내용 | 손상현황 | | | | | | 비고 |
|---|---|---|---|---|---|---|---|---|---|---|
| 1 | 19하 | 방호벽 | 방호벽 균열 | 0.2 | 1.0 | | 8.00 | m | 8 | |
| 2 | 19하 | 방호벽 | 방호벽 균열 | 0.2 | 1.0 | | 2.00 | m | 2 | |
| 3 | 19하 | 중분대 | 중분대 균열 | 0.2 | 1.0 | | 3.00 | m | 3 | |
| 4 | 19하 | 교면포장 | 포장 망상균열 | | 35.0 | 7.0 | 245.00 | m <sup>2</sup> | 1 | |
| 5 | 19하 | 배수시설 | 배수구 막힘 | | | | 1.00 | EA | 1 | |

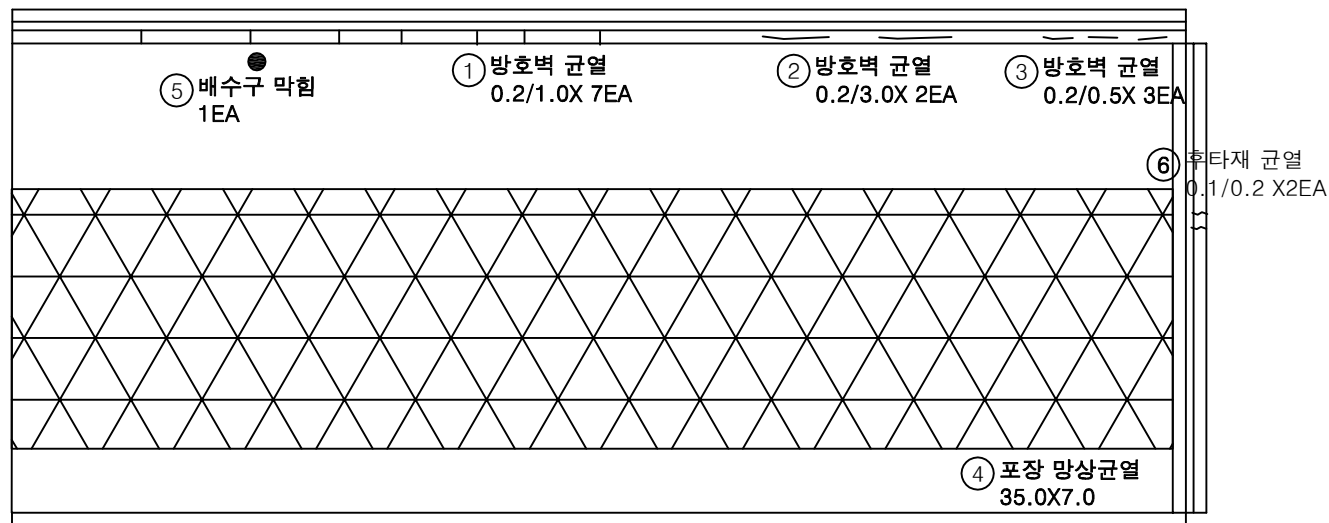
| | | | 03 |

| 번호 | 구분 | 부재 | 손상내용 | 손상현황 | | | | | | 비고 |
|---|---|---|---|---|---|---|---|---|---|---|
| 1 | 19하 | 방호벽 | 방호벽 균열 | 0.2 | 1.0 | | 7.00 | m | 7 | |
| 2 | 19하 | 방호벽 | 방호벽 균열 | 0.2 | 3.0 | | 6.00 | m | 2 | |
| 3 | 19하 | 중분대 | 중분대 균열 | 0.2 | 0.5 | | 1.50 | m | 3 | |
| 4 | 19하 | 교면포장 | 포장 망상균열 | | 35.0 | 7.0 | 245.00 | m <sup>2</sup> | 1 | |
| 5 | 19하 | 배수시설 | 배수구 막힘 | | | | 1.00 | EA | 1 | |
| 6 | 23하 | 신축이음 | 후타재 균열 | 0.1 | 0.2 | | 0.40 | m | 2 | |

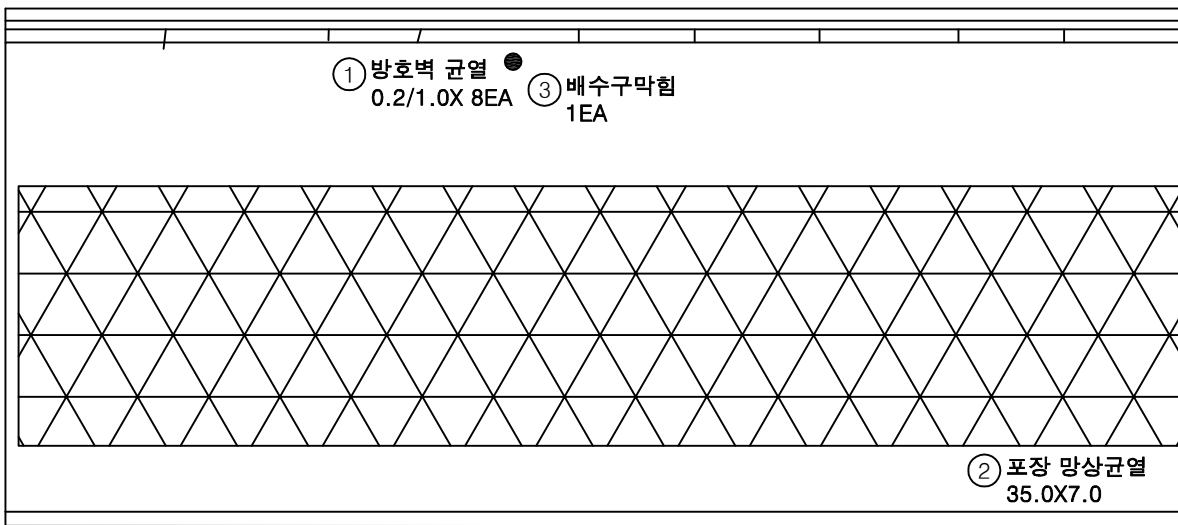
| 번호 | 구분 | 부재 | 손상내용 | 손상현황 | | | | | | 비 고 |
|---|---|---|---|---|---|---|---|---|---|---|
| 1 | 19하 | 방호벽 | 방호벽 균열 | 0.2 | 1.0 | | 8.00 | m | 8 | |
| 2 | 19하 | 교면포장 | 포장 망상균열 | | 35.0 | 7.0 | 245.00 | m² | 1 | |
| 3 | 19하 | 배수시설 | 배수구 막힘 | | | | 1.00 | EA | 1 | |

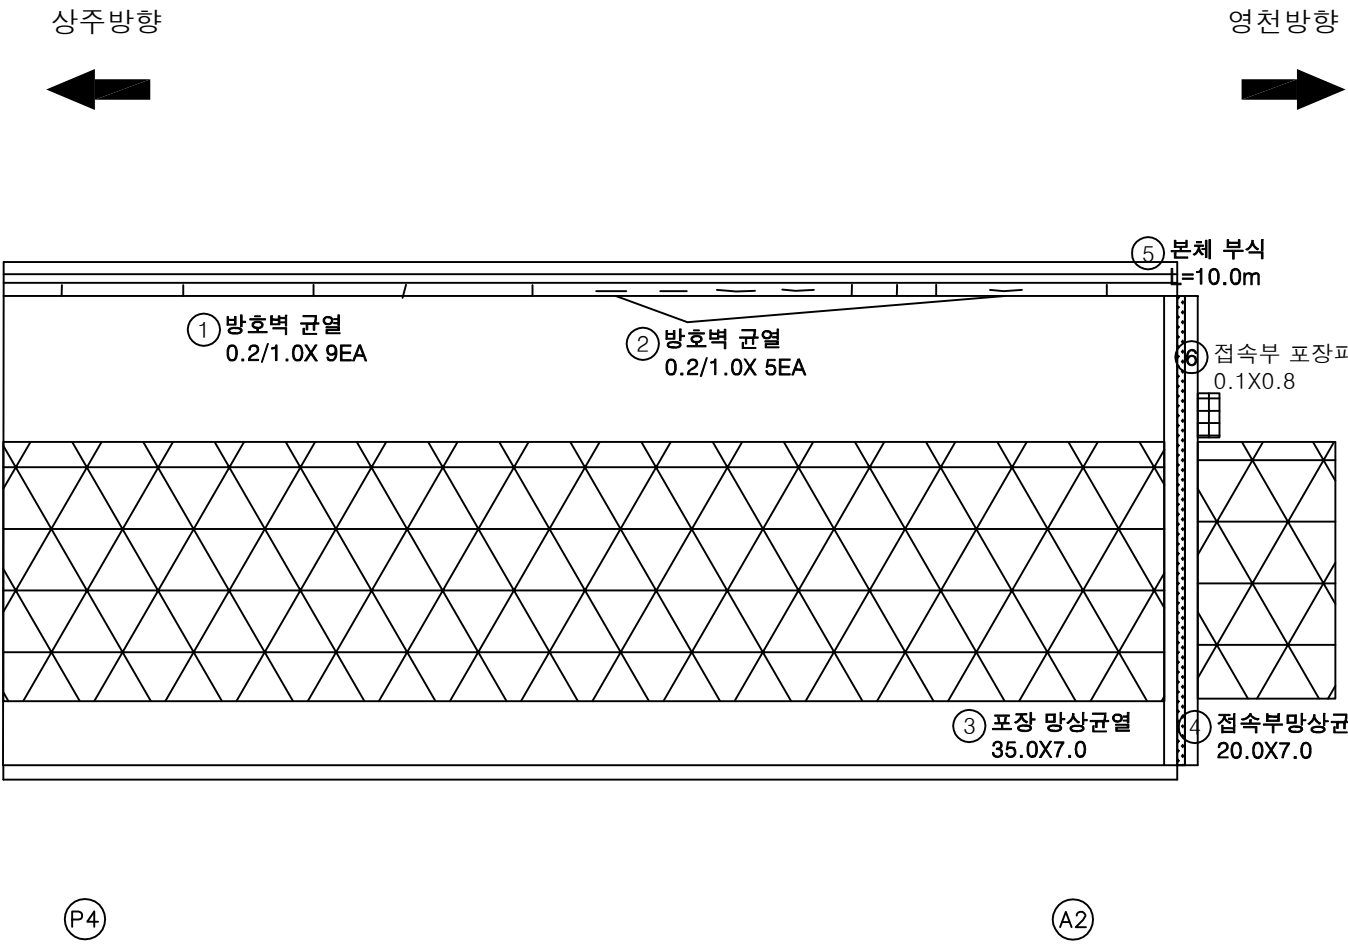
| 번호 | 구분 | 부재 | 손상내용 | 손상현황 | | | | | | 비 고 |
|---|---|---|---|---|---|---|---|---|---|---|
| 1 | 19하 | 방호벽 | 방호벽 균열 | 0.2 | 1.0 | | 9.00 | m | 9 | |
| 2 | 19하 | 방호벽 | 방호벽 균열 | 0.2 | 1.0 | | 5.00 | m | 5 | |
| 3 | 19하 | 교면포장 | 포장 망상균열 | | 35.0 | 7.0 | 245.00 | m <sup>2</sup> | 1 | |
| 4 | 19하 | 교면포장 | 접속부 망상균열 | | 20.0 | 7.0 | 140.00 | m <sup>2</sup> | 1 | |
| 5 | 19하 | 신축이음 | 본체 부식 | | 10.0 | | 10.00 | m | 1 | |

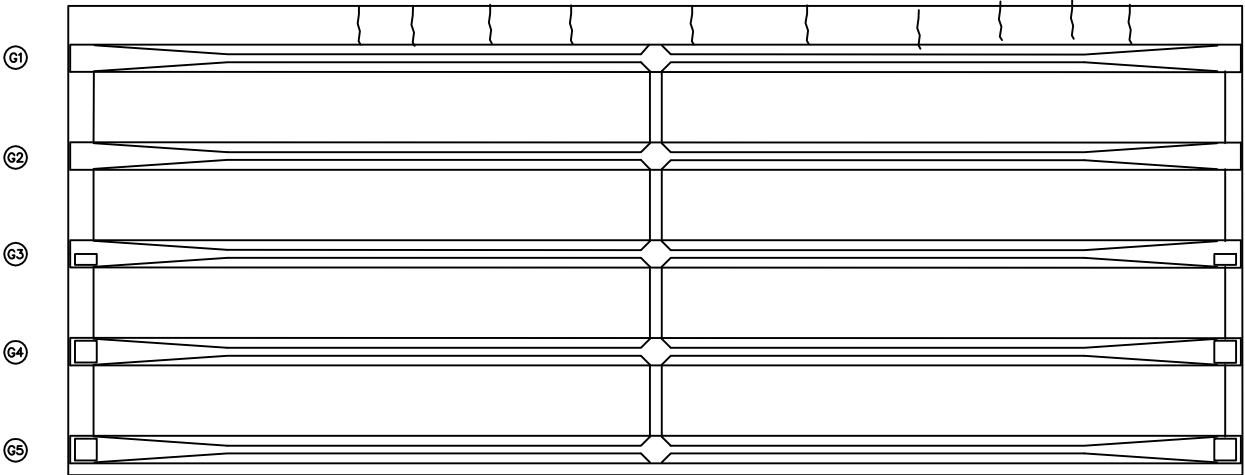
① 0.2/1.0 X10EA

| 번호 | 구분 | 부재 | 손상내용 | 손상현황 | | | | | | 비고 |
|---|---|---|---|---|---|---|---|---|---|---|
| 1 | 23하 | 바닥판 | 균열(0.3mm미만) | 0.2 | 1.0 | | 10.00 | m | 10 | |

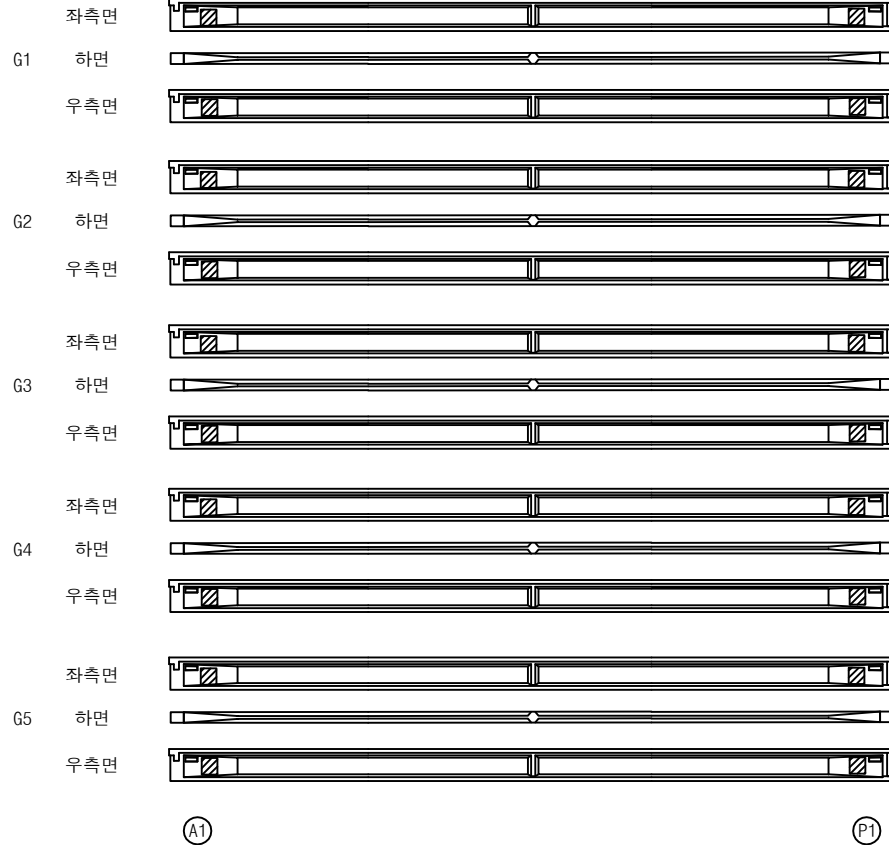
① 인양홀 박락  
0.2X0.2X10EA② 인양홀 박락  
0.2X0.2X10EA

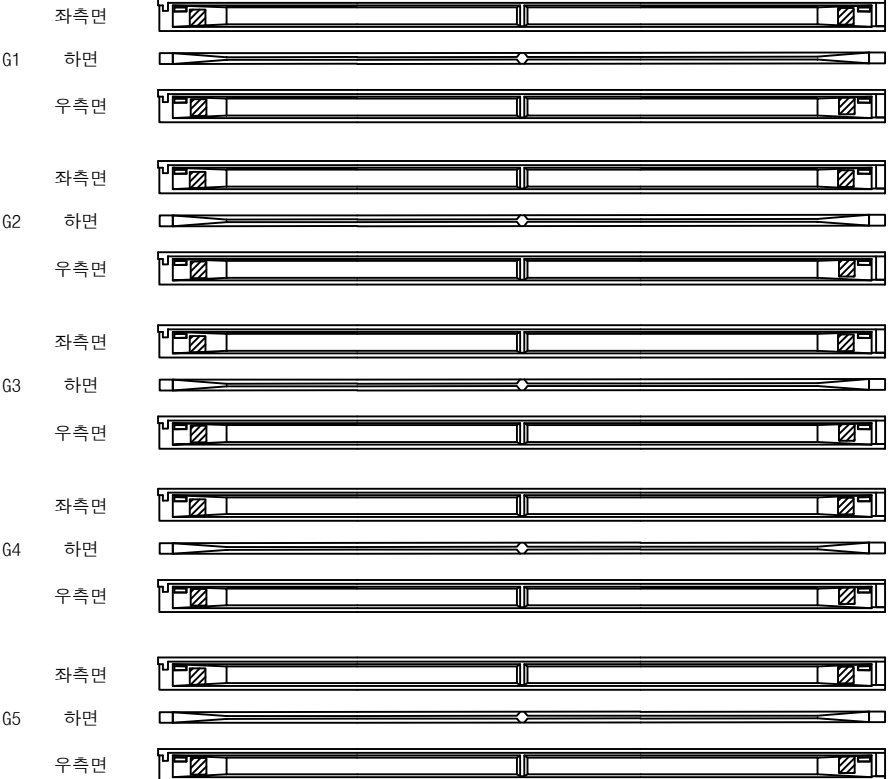
① 인양홀 박락  
0.2X0.2X10EA

② 인양홀 박락  
0.2X0.2X10EA

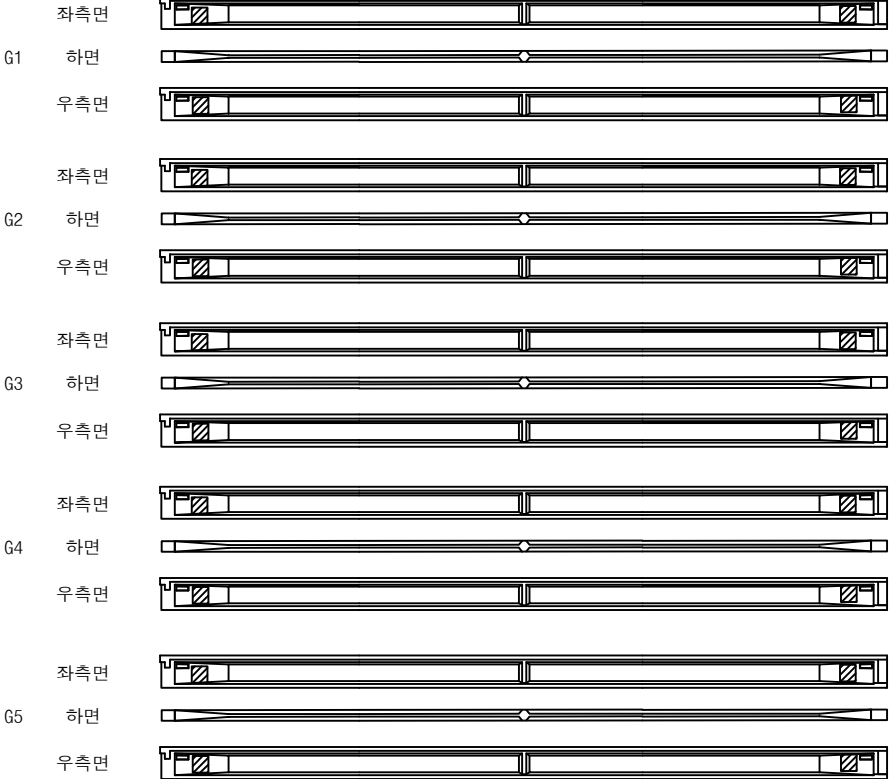
① 인양홀 박락  
0.2X0.2X10EA

② 인양홀 박락  
0.2X0.2X10EA

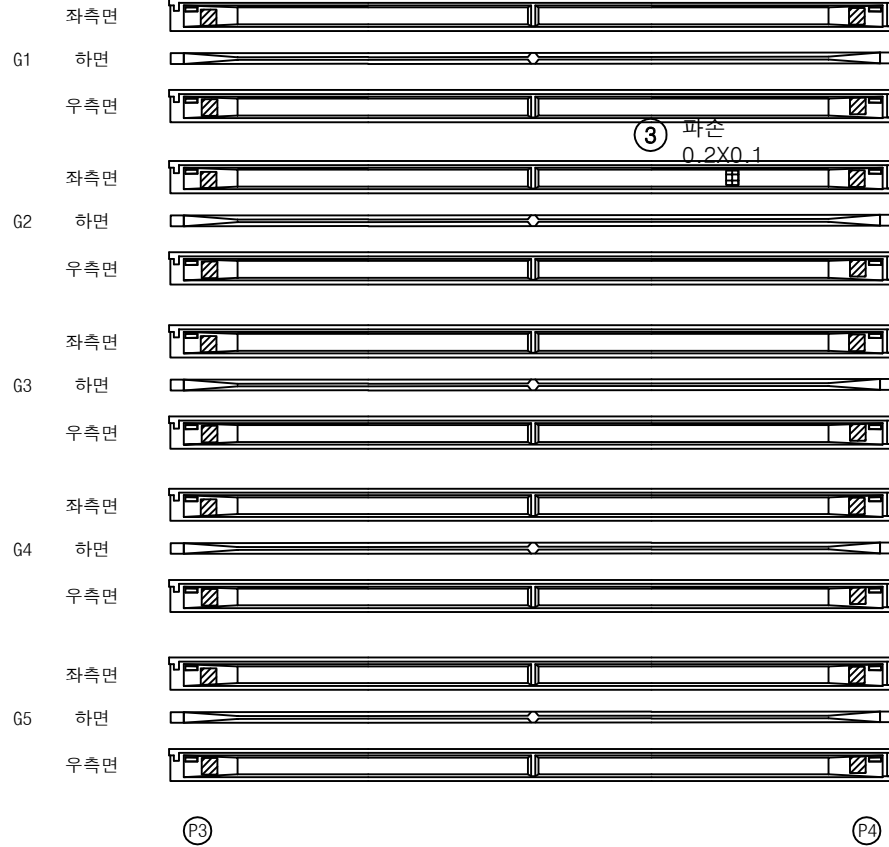
① 인양홀 박락  
0.2X0.2X10EA② 인양홀 박락  
0.2X0.2X10EA

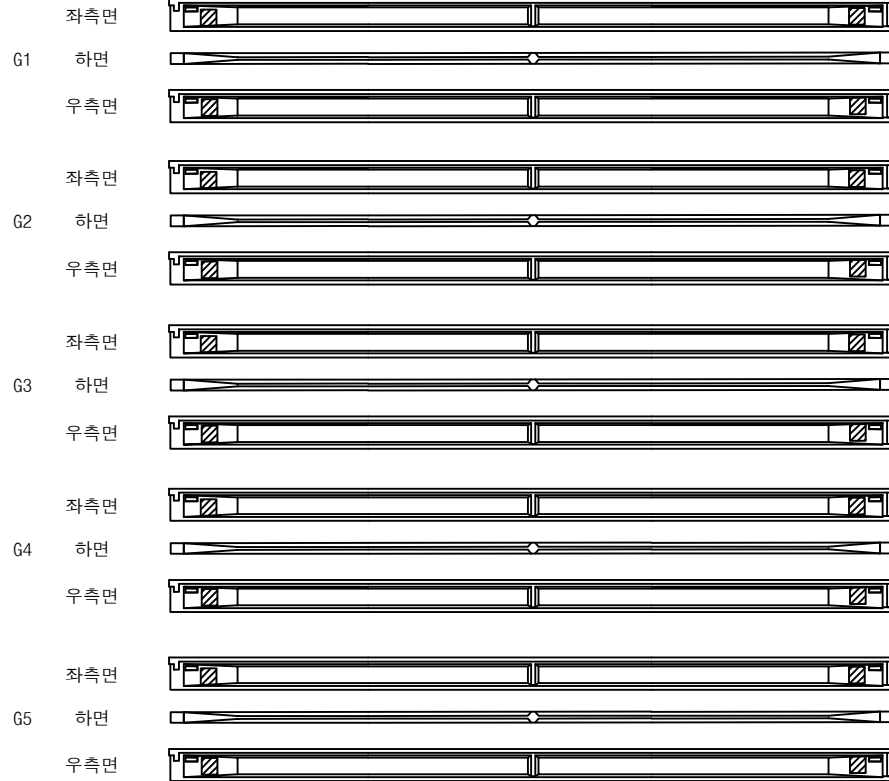
① 인양홀 박락  
0.2X0.2X10EA② 인양홀 박락  
0.2X0.2X10EA

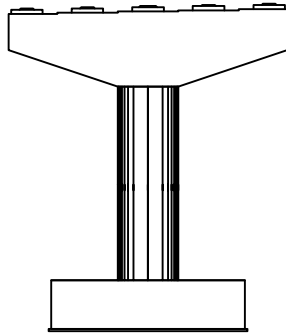
① 무수축물탈 균열 0.1/0.2X2EA      ② 무수축물탈 균열 0.1/0.2

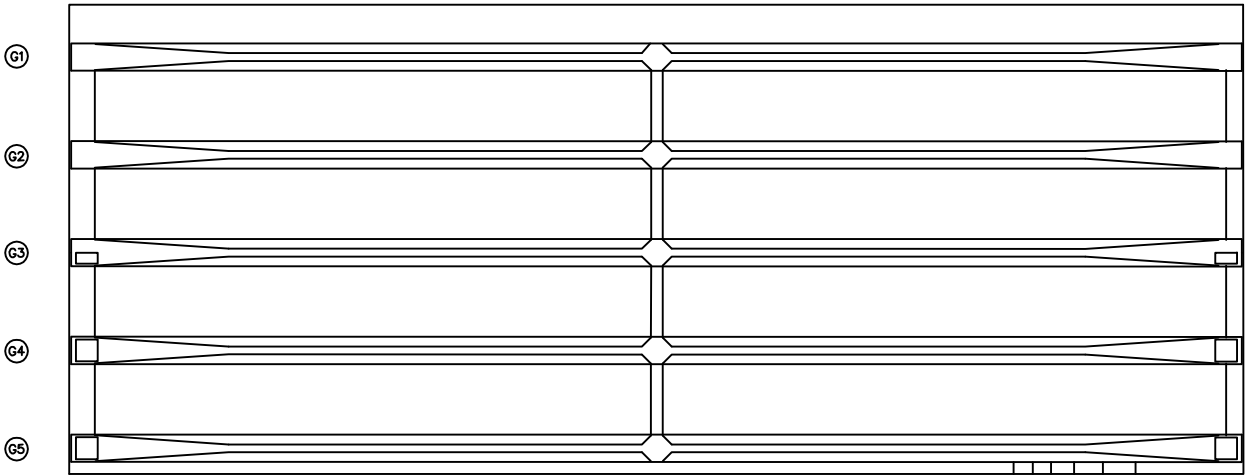
① 0.1/1.0X6EA

| 번호 | 구분 | 부재 | 손상내용 | 손상현황 | | | | | | 비고 |
|---|---|---|---|---|---|---|---|---|---|---|
| 1 | 19하 | 바닥판 | 균열(0.3mm미만) | 0.1 | 1.0 | | 6.00 | m | 6 | |

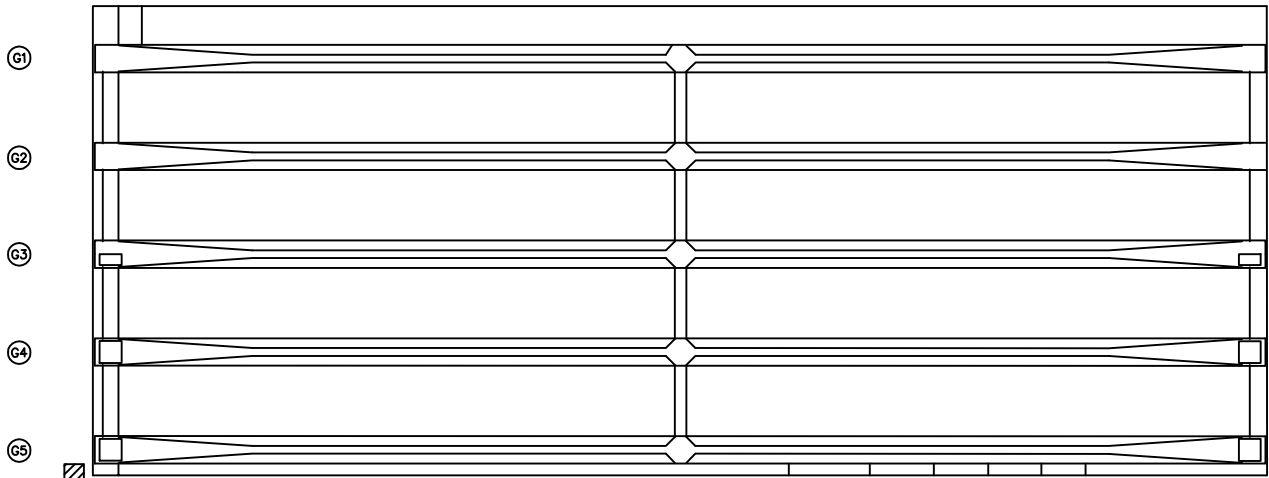
2 거푸집 미제거  
1EA

1 0.1/1.0X6EA

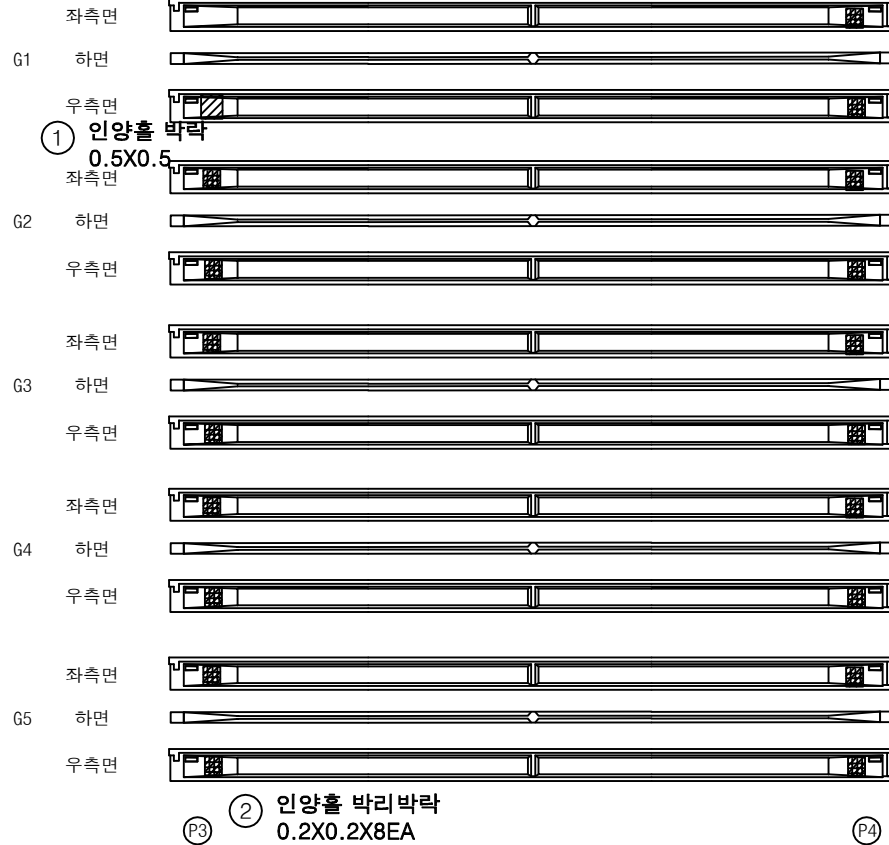
③ 인양홀 박리박락  
0.2X0.2X10EA

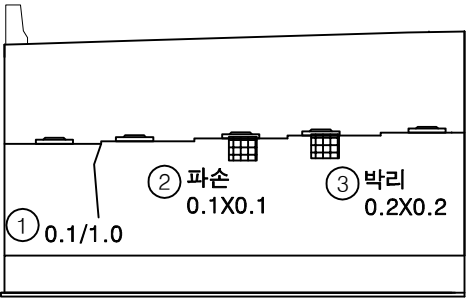
\* 법면 토사 유실
