상주영천고속도로 2024~2025년 시설물 안전점검 용역  
(2024년 상반기 정기안전점검)

# 외 관 조 사 망 도

중들교

2024.06

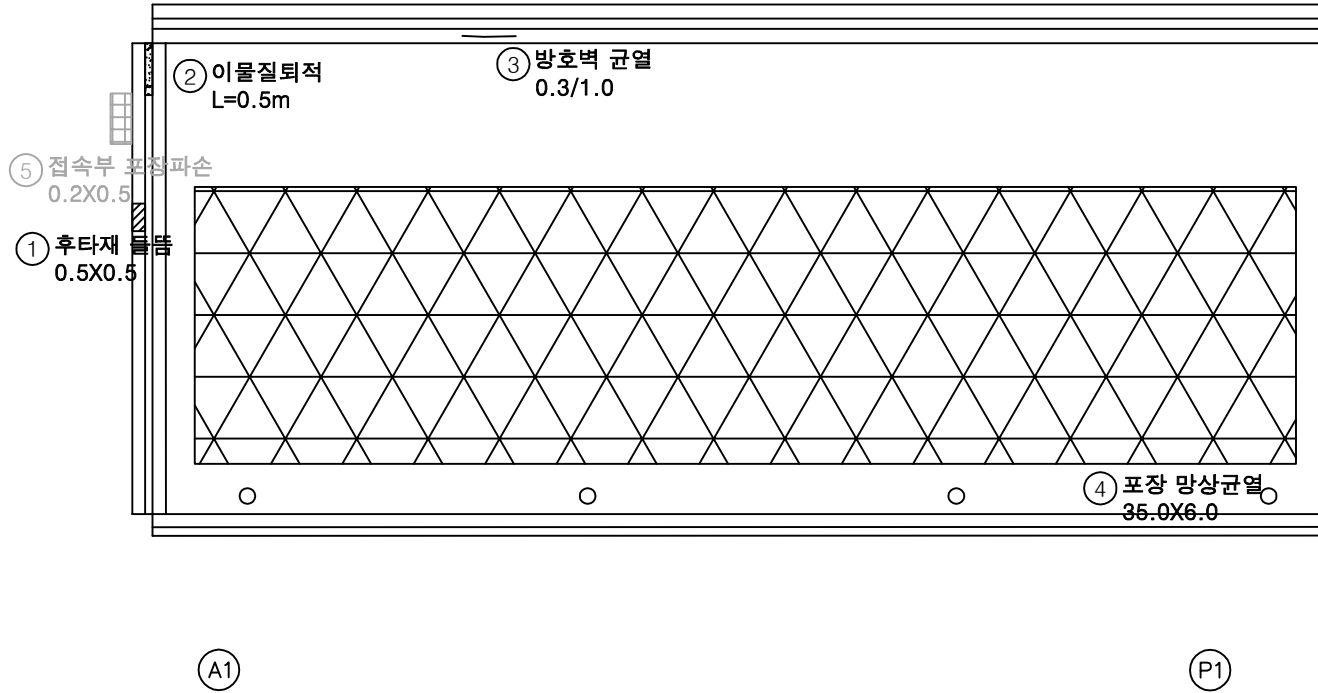
| 번호 | 구분 | 부재 | 손상내용 | 손상현황 | | | | | 비고 |
|---|---|---|---|---|---|---|---|---|---|
| 1 | 19하 | 신축이음 | 후타재 들뜸 | | 0.5 | 0.5 | 0.25 | m <sup>2</sup> | 1 |
| 2 | 19하 | 신축이음 | 이물질퇴적 | | 0.5 | | 0.50 | m | 1 |
| 3 | 19하 | 방호벽 | 방호벽 균열 | 0.3 | 1.0 | | 1.00 | m | 1 |
| 4 | 19하 | 교면포장 | 포장 망상균열 | | 35.0 | 6.0 | 210.00 | m <sup>2</sup> | 1 |
| 5 | 19하 | 교면포장 | 접속부 포장파손 | | 0.2 | 0.5 | 0.10 | m <sup>2</sup> | 1 |

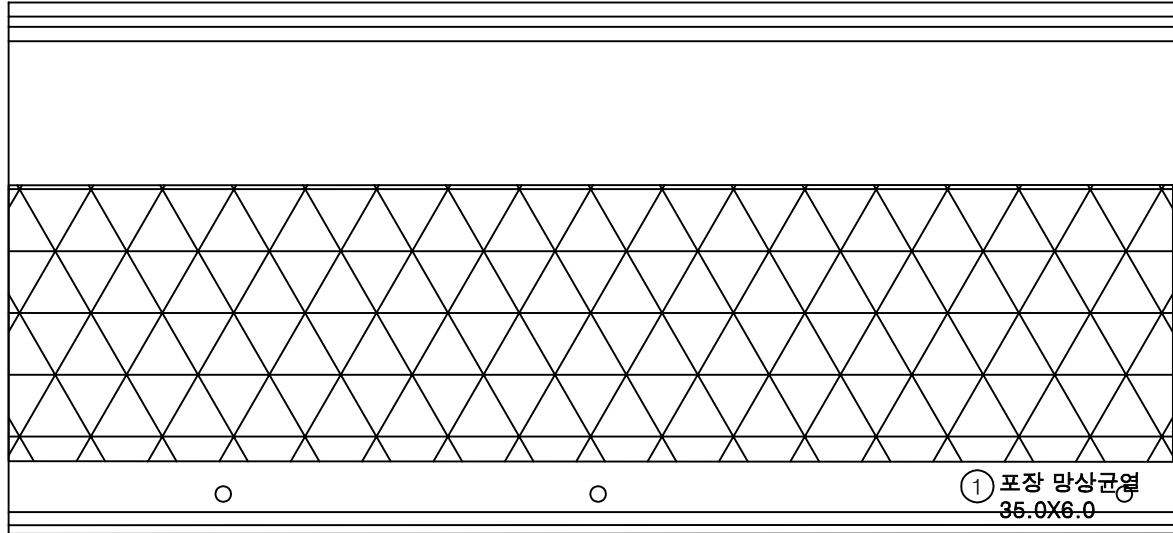
| 번호 | 구분 | 부재 | 손상내용 | 손상현황 | | | | | 비 고 |
|---|---|---|---|---|---|---|---|---|---|
| 1 | 19하 | 교면포장 | 포장 망상균열 | | 35.0 | 6.0 | 210.00 | m <sup>2</sup> | 1 |

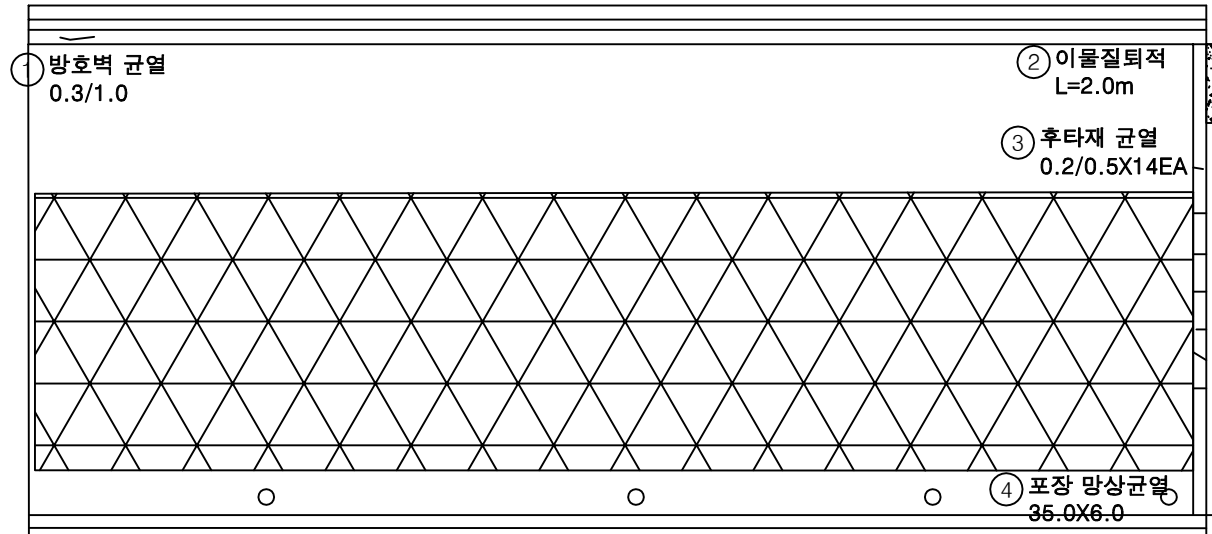
| 번호 | 구분 | 부재 | 손상내용 | 손상현황 | | | | | | 비고 |
|---|---|---|---|---|---|---|---|---|---|---|
| 1 | 19하 | 방호벽 | 방호벽 균열 | 0.3 | 1.0 | | 1.00 | m | 1 | |
| 2 | 19하 | 신축이음 | 이물질퇴적 | | 2.0 | | 2.00 | m | 1 | |
| 3 | 19하 | 신축이음 | 후타재 균열 | 0.2 | 0.5 | | 7.00 | m | 14 | |
| 4 | 19하 | 교면포장 | 포장 망상균열 | | 35.0 | 6.0 | 210.00 | m <sup>2</sup> | 1 | |

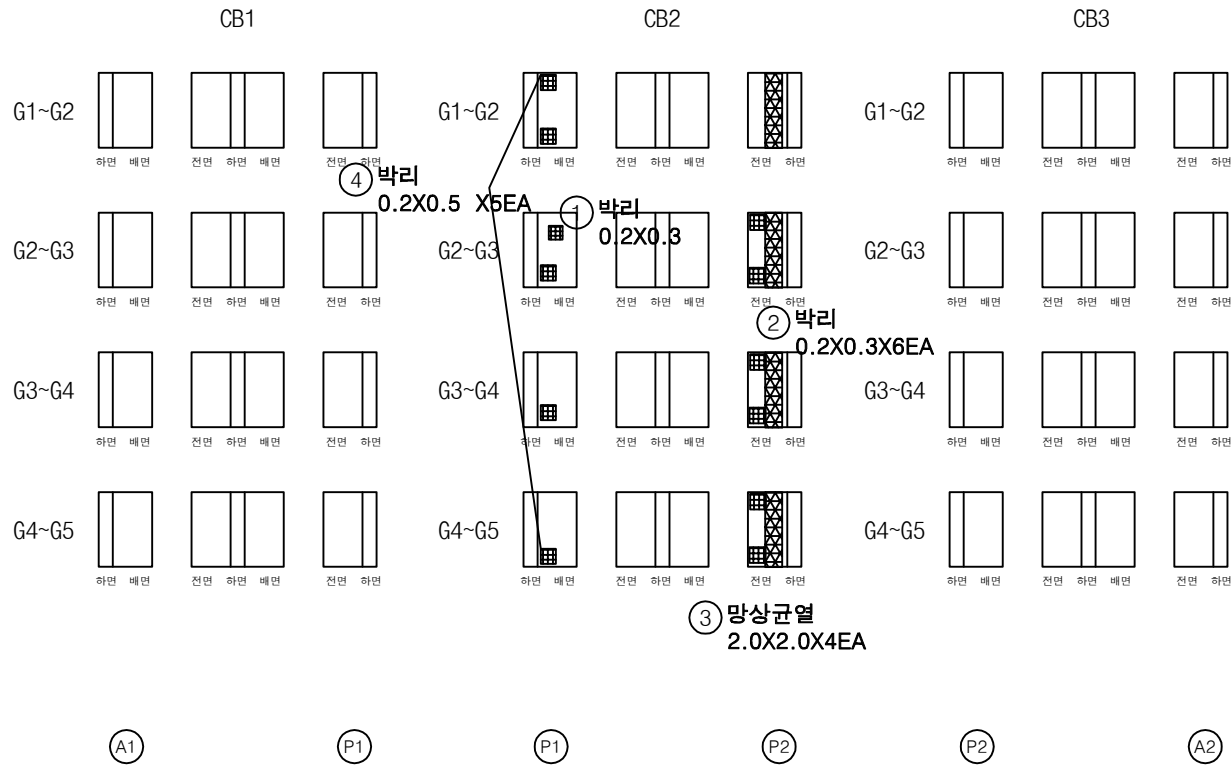
ID : 중들교 가로보 S1~S3 (상주방향)

| 번호 | 구분 | 부재 | 손상내용 | 손상현황 | | | | | 비고 |
|---|---|---|---|---|---|---|---|---|---|
| 1 | 19하 | 가로보 | 박리 | | 0.2 | 0.3 | 0.06 | m <sup>2</sup> | 1 |
| 2 | 19하 | 가로보 | 박리 | | 0.2 | 0.3 | 0.36 | m <sup>2</sup> | 6 |
| 3 | 19하 | 가로보 | 망상균열 | | 2.0 | 2.0 | 16.00 | m <sup>2</sup> | 4 |
| 4 | 23하 | 가로보 | 박리 | | 0.2 | 0.5 | 0.50 | m <sup>2</sup> | 5 |

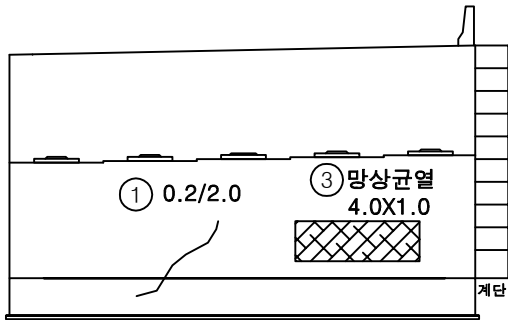
| 번호 | 구분 | 부재 | 손상내용 | 손상현황 | | | | | | 비 고 |
|---|---|---|---|---|---|---|---|---|---|---|
| 1 | 19하 | 교대 | 균열(0.3mm미만) | 0.2 | 2.0 | | 2.00 | m | 1 | |
| 2 | 19하 | 교량발침 | plate 부식 | | | | 1.00 | EA | 1 | |
| 3 | 23하 | 교대 | 망상균열 | | 4.0 | 1.0 | 4.00 | m <sup>2</sup> | 1 | |

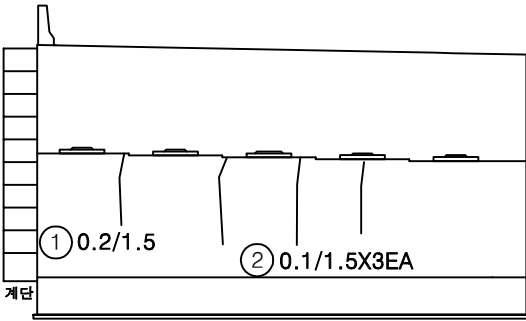
| 번호 | 구분 | 부재 | 손상내용 | 손상현황 | | | | | | 비 고 |
|---|---|---|---|---|---|---|---|---|---|---|
| 1 | 19하 | 교대 | 균열(0.3mm미만) | 0.2 | 1.5 | | 1.50 | m | 1 | |
| 2 | 19하 | 교대 | 균열(0.3mm미만) | 0.1 | 1.5 | | 4.50 | m | 3 | |

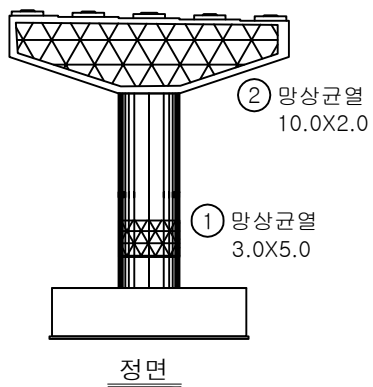
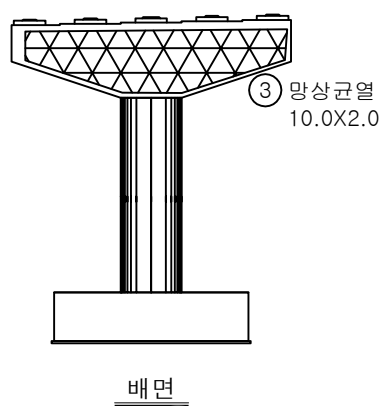
| 번호 | 구분 | 부재 | 손상내용 | 손상현황 | | | | | 비고 |
|---|---|---|---|---|---|---|---|---|---|
| 1 | 21하 | 교각 | 망상균열 | | 3.0 | 5.0 | 15.00 | m <sup>2</sup> | 1 |
| 2 | 21하 | 교각 | 망상균열 | | 10.0 | 2.0 | 20.00 | m <sup>2</sup> | 1 |
| 3 | 23하 | 교각 | 망상균열 | | 10.0 | 2.0 | 20.00 | m <sup>2</sup> | 1 |

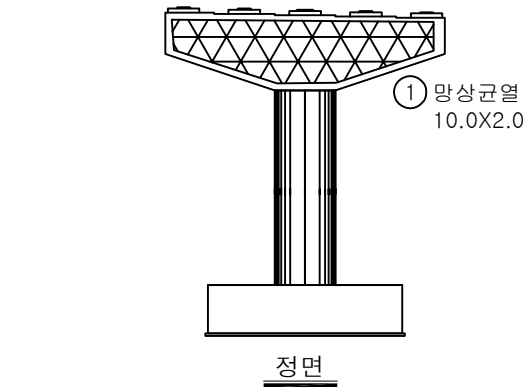
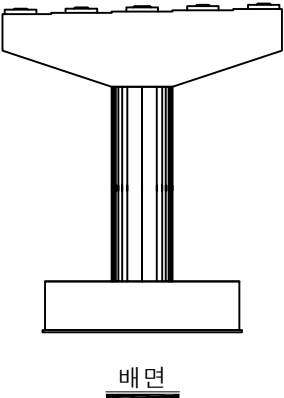
| 번호 | 구분 | 부재 | 손상내용 | 손상현황 | | | | | | 비 고 |
|---|---|---|---|---|---|---|---|---|---|---|
| 1 | 21하 | 교각 | 망상균열 | | 10.0 | 2.0 | 20.00 | m <sup>2</sup> | 1 | |

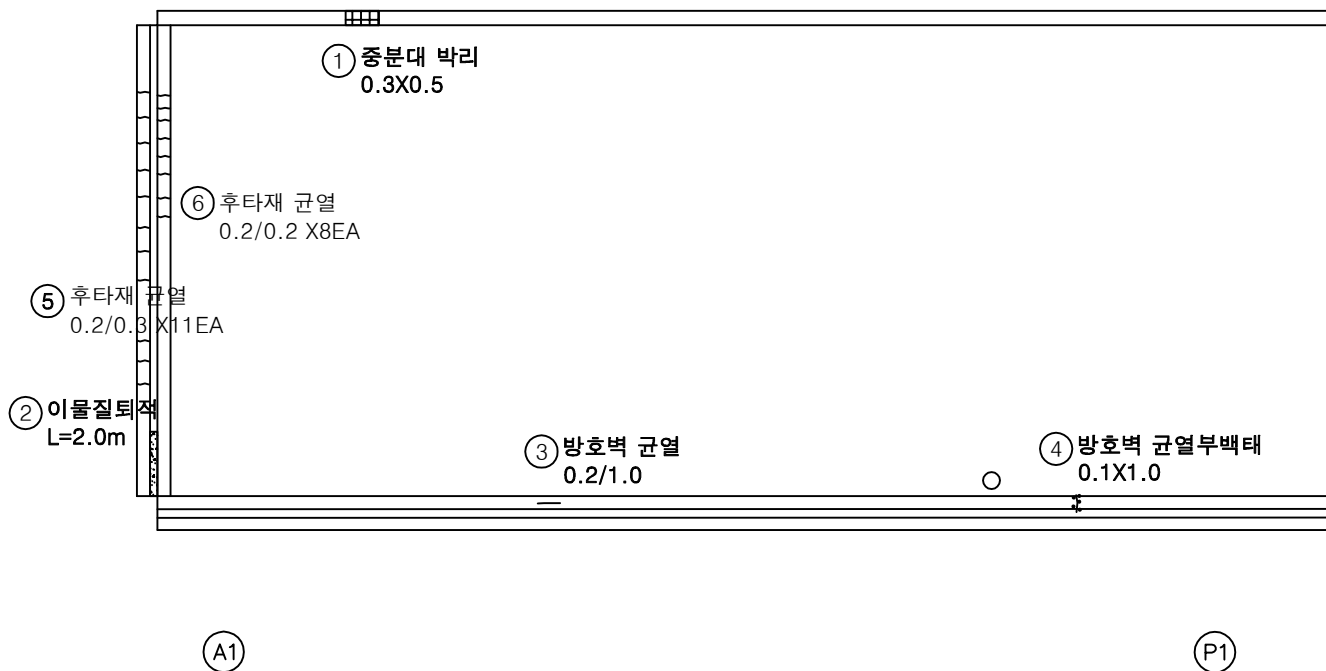
| 번호 | 구분 | 부재 | 손상내용 | 손상현황 | | | | | | 비고 |
|---|---|---|---|---|---|---|---|---|---|---|
| 3 | 19하 | 방호벽 | 방호벽 균열 | 0.2 | 1.0 | | 1.00 | m | 1 | |
| 4 | 19하 | 방호벽 | 균열부백태 | 0.1 | 1.0 | | 0.10 | m <sup>2</sup> | 1 | |
| 5 | 21하 | 신축이음 | 후타재 균열 | 0.2 | 0.3 | | 3.30 | m | 11 | |
| 6 | 21하 | 신축이음 | 후타재 균열 | 0.2 | 0.2 | | 1.60 | m | 8 | |

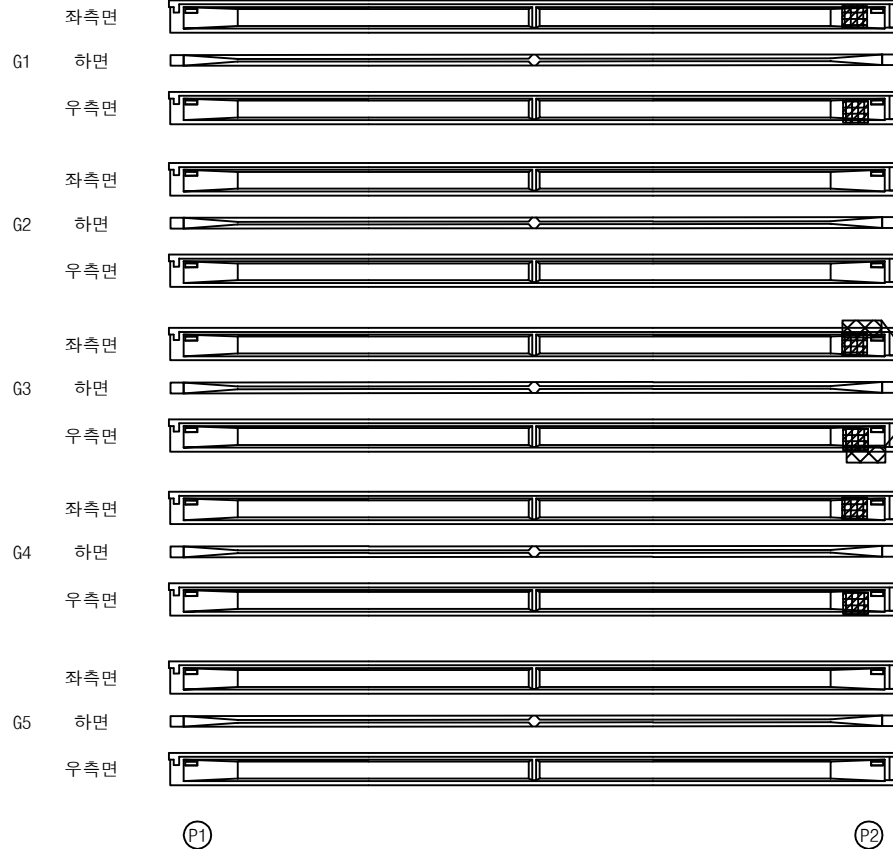
① 인양홀박리박락  
0.2X0.2X6EA

② 재료분리  
1.5X0.5 X2EA

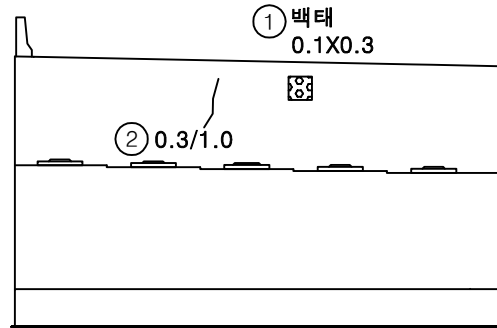
| 번호 | 구분 | 부재 | 손상내용 | 손상현황 | | | | | | 비고 |
|---|---|---|---|---|---|---|---|---|---|---|
| 2 | 24상 | 교대 | 균열(0.3mm이상) | 0.3 | 1.0 | | 1.00 | m | 1 | |

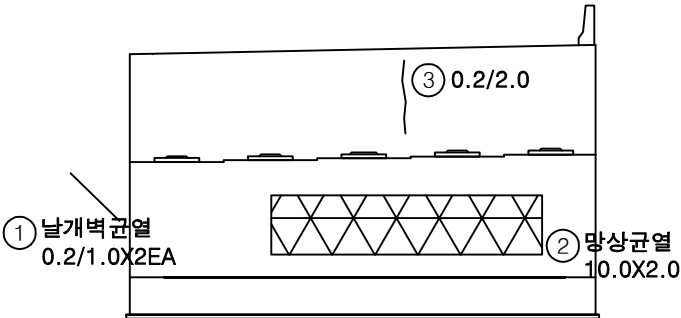
| 번호 | 구분 | 부재 | 손상내용 | 손상현황 | | | | | | 비고 |
|---|---|---|---|---|---|---|---|---|---|---|
| 1 | 19하 | 교대 | 날개벽 균열 | 0.2 | 1.0 | | 2.00 | m | 2 | |
| 2 | 19하 | 교대 | 망상균열 | | 10.0 | 2.0 | 20.00 | m <sup>2</sup> | 1 | |
| 3 | 23하 | 교대 | 균열(0.3mm미만) | 0.2 | 2.0 | | 2.00 | m | 1 | |

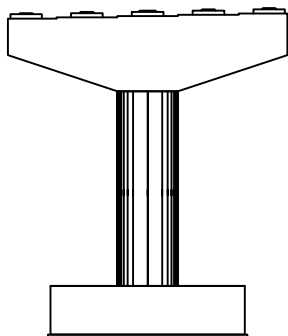
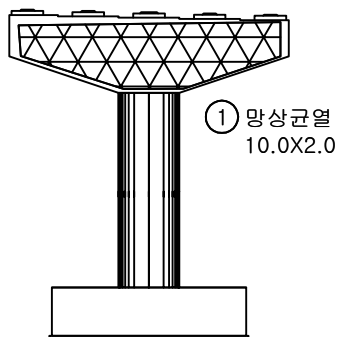
| 번호 | 구분 | 부재 | 손상내용 | 손상현황 | | | | | 비고 |
|---|---|---|---|---|---|---|---|---|---|
| 1 | 21하 | 교각 | 망상균열 | | 10.0 | 2.0 | 20.00 | m <sup>2</sup> | 1 |

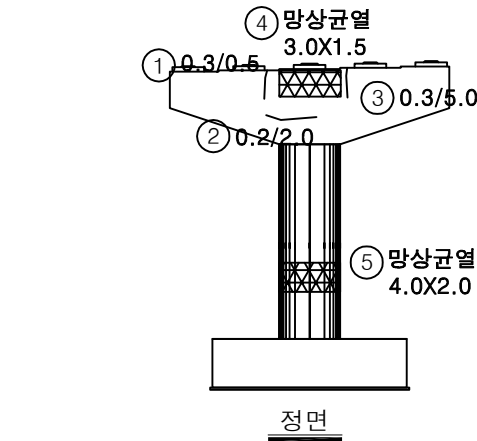
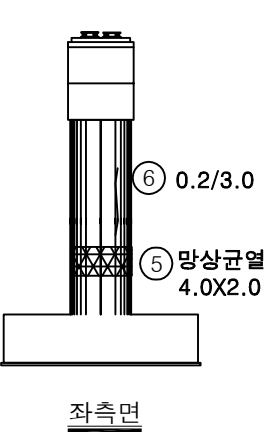
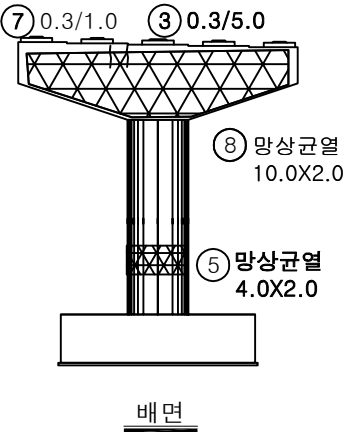
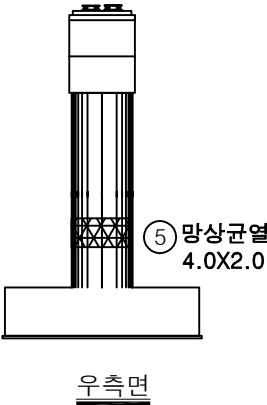
| 번호 | 구분 | 부재 | 손상내용 | 손상현황 | | | | | | 비고 |
|---|---|---|---|---|---|---|---|---|---|---|
| 1 | 19하 | 교각 | 균열(0.3mm이상) | 0.3 | 0.5 | | 0.50 | m | 1 | |
| 2 | 19하 | 교각 | 균열(0.3mm미만) | 0.2 | 2.0 | | 2.00 | m | 1 | |
| 3 | 21하 | 교각 | 균열(0.3mm이상) | 0.3 | 5.0 | | 5.00 | m | 1 | |
| 4 | 19하 | 교각 | 망상균열 | | 3.0 | 1.5 | 4.50 | m <sup>2</sup> | 1 | |
| 5 | 19하 | 교각 | 망상균열 | | 4.0 | 2.0 | 8.00 | m <sup>2</sup> | 1 | |
| 6 | 19하 | 교각 | 균열(0.3mm미만) | 0.2 | 3.0 | | 3.00 | m | 1 | |
| 7 | 21하 | 교각 | 균열(0.3mm이상) | 0.3 | 1.0 | | 1.00 | m | 1 | |
| 8 | 21하 | 교각 | 망상균열 | | 10.0 | 2.0 | 20.00 | m <sup>2</sup> | 1 | |
