상주영천고속도로 2024~2025년 시설물 안전점검 용역  
(2024년 상반기 정기안전점검)

# 외 관 조 사 망 도

화산JCT R-A교

2024.06

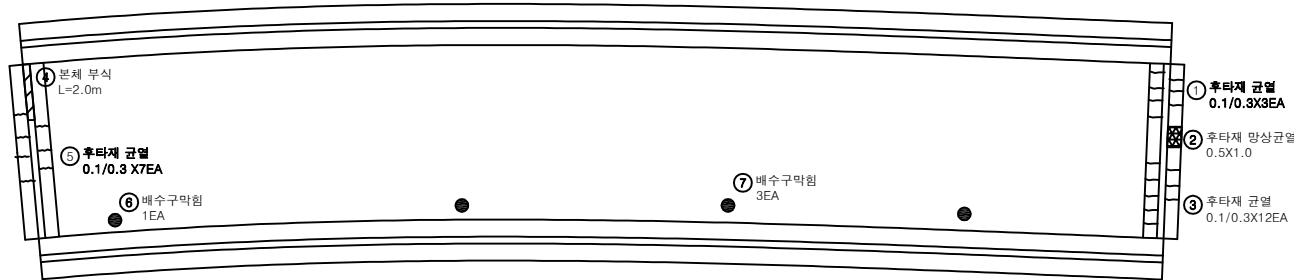
| 번호 | 구분 | 부재 | 손상내용 | 손상현황 | | | | | | 비고 |
|---|---|---|---|---|---|---|---|---|---|---|
| 1 | 19하 | 신축이음 | 후타재 균열 | 0.1 | 0.3 | | 0.90 | m | 3 | |
| 2 | 20하 | 신축이음 | 후타재 망상균열 | | 0.5 | 1.0 | 0.50 | m <sup>2</sup> | 1 | |
| 3 | 21하 | 신축이음 | 후타재 균열 | 0.1 | 0.3 | | 3.60 | m | 12 | |
| 4 | 21하 | 신축이음 | 본체 부식 | | 2.0 | | 2.00 | m | 1 | |
| 5 | 21하 | 신축이음 | 후타재 균열 | 0.1 | 0.3 | | 2.10 | m | 7 | |
| 6 | 21하 | 배수시설 | 배수구 막힘 | | | | 1.00 | EA | 1 | |
| 7 | 23상 | 배수시설 | 배수구 막힘 | | | | 3.00 | EA | 3 | |

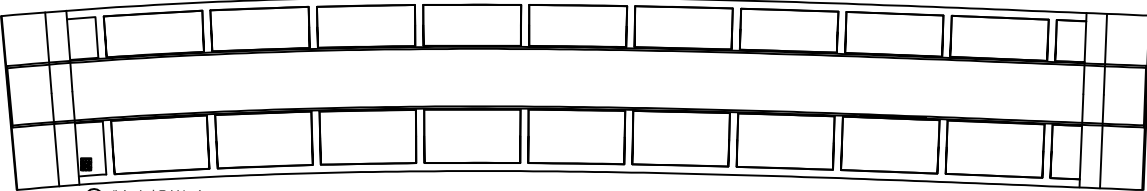
| 번호 | 구분 | 부재 | 손상내용 | 손상현황 | | | | | | 비고 |
|---|---|---|---|---|---|---|---|---|---|---|
| 1 | 21하 | 배수시설 | 배수관 이음부누수 | | | | 1.00 | EA | 1 | |

① 배수관이음부누수  
1EA

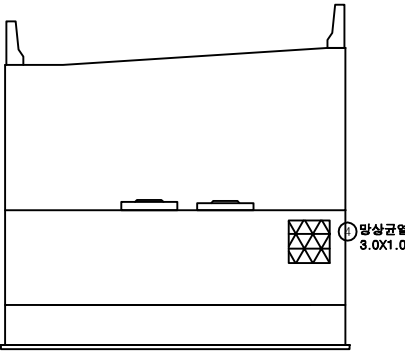
| 번호 | 구분 | 부재 | 손상내용 | 손상현황 | | | | | | 비고 |
|---|---|---|---|---|---|---|---|---|---|---|
| 1 | 19하 | 교량받침 | 무수축물탈 들뜸 | | 0.3 | 0.3 | 0.09 | m² | 1 | |
| 2 | 19하 | 교량받침 | 무수축물탈 들뜸 | | 0.3 | 0.3 | 0.09 | m² | 1 | |
| 3 | 19하 | 교량받침 | 받침콘크리트 재료분리 | | 0.1 | 0.1 | 0.01 | m² | 1 | 21하 보강 |
| 4 | 21하 | 교대 | 망상균열 | | 3.0 | 1.0 | 3.00 | m² | 1 | |
| 5 | 21하 | 교량받침 | 무수축물탈 들뜸 | | 0.3 | 0.3 | 0.09 | m² | 1 | |
| 6 | 21하 | 교량받침 | 무수축물탈 들뜸 | | 0.3 | 0.3 | 0.09 | m² | 1 | |

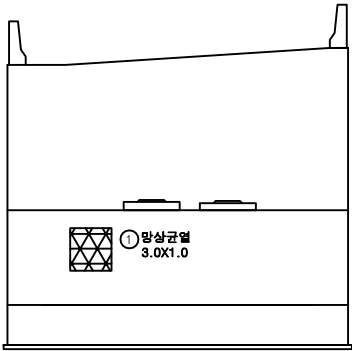
| 번호 | 구분 | 부재 | 손상내용 | 손상현황 | | | | | | 비 고 |
|---|---|---|---|---|---|---|---|---|---|---|
| 1 | 196하 | 교대 | 망상균열 | | 3.0 | 1.0 | 3.00 | m <sup>2</sup> | 1 | |
