상주영천고속도로 2024~2025년 시설물 안전점검 용역  
(2024년 상반기 정기안전점검)

# 외 관 조 사 망 도

화산JCT R-A1교

2024.06

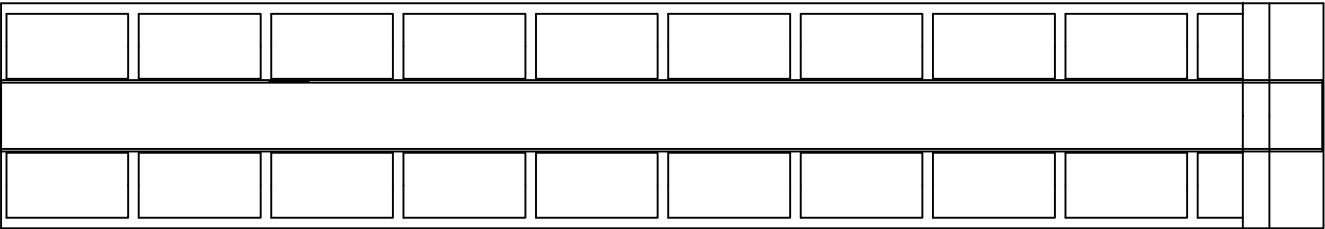
① 파손 및 철근노출  
0.5X7.0

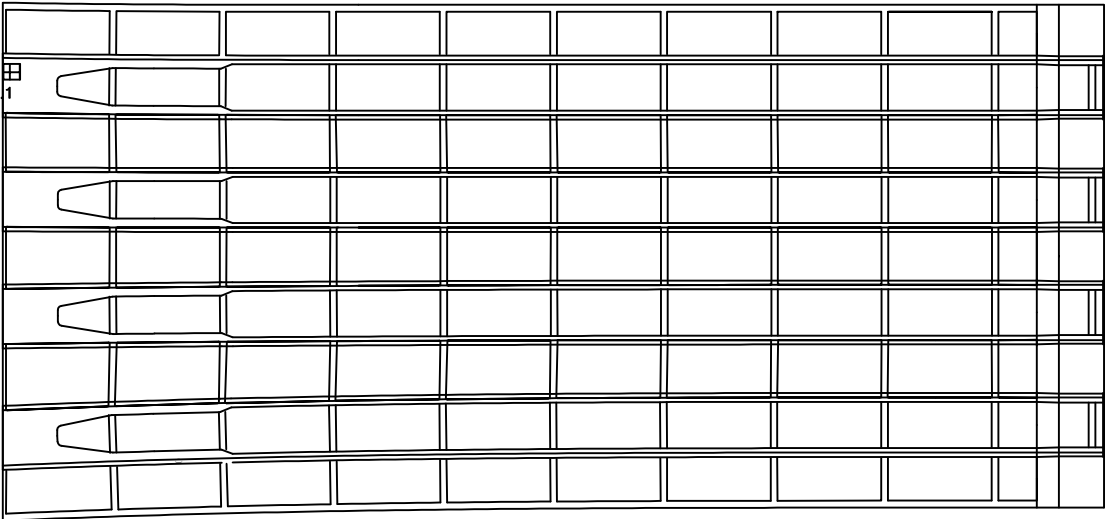
① 파손  
0.1X0.1
