상주영천고속도로 2024~2025년 시설물 안전점검 용역  
(2024년 상반기 정기안전점검)

# 외 관 조 사 망 도

화산JCT R-H교

2024.06

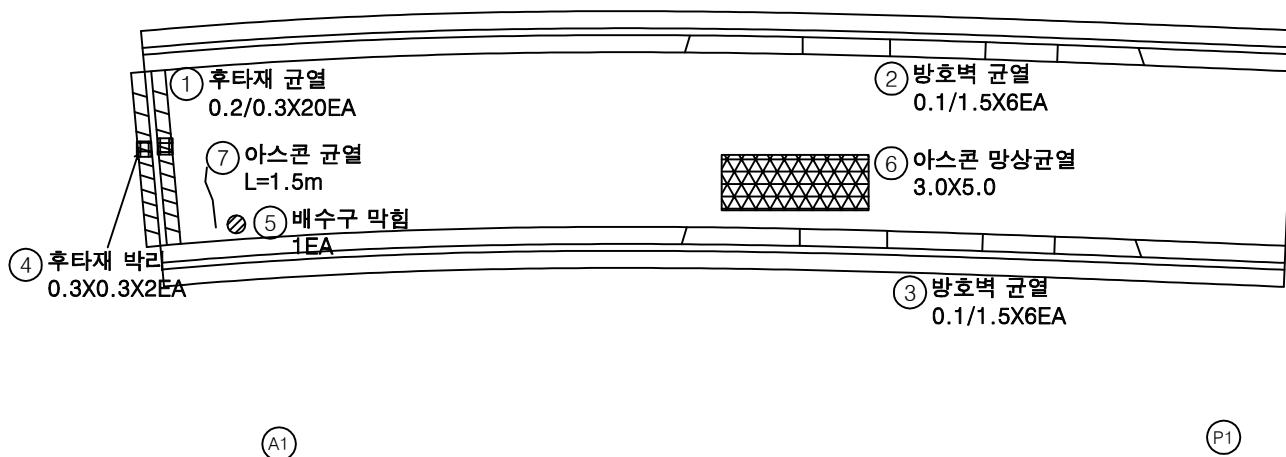
| 번호 | 구분 | 부재 | 손상내용 | 손상현황 | | | | | | 비고 |
|---|---|---|---|---|---|---|---|---|---|---|
| 1 | 19하 | 신축이음 | 후타재 균열 | 0.2 | 0.3 | | 6.00 | m | 20 | |
| 2 | 19하 | 방호벽 | 방호벽 균열 | 0.1 | 1.5 | | 9.00 | m | 6 | |
| 3 | 19하 | 방호벽 | 방호벽 균열 | 0.1 | 1.5 | | 9.00 | m | 6 | |
| 4 | 20하 | 신축이음 | 후타재 박리 | | 0.3 | 0.3 | 0.18 | m <sup>2</sup> | 2 | |
| 5 | 20하 | 배수시설 | 배수구 막힘 | | | | 1.00 | EA | 1 | |
| 6 | 21하 | 교면포장 | 아스콘 망상균열 | | 3.0 | 5.0 | 15.00 | m <sup>2</sup> | 1 | |
| 7 | 24상 | 교면포장 | 아스콘 균열 | | 1.5 | | 1.50 | m | 1 | |

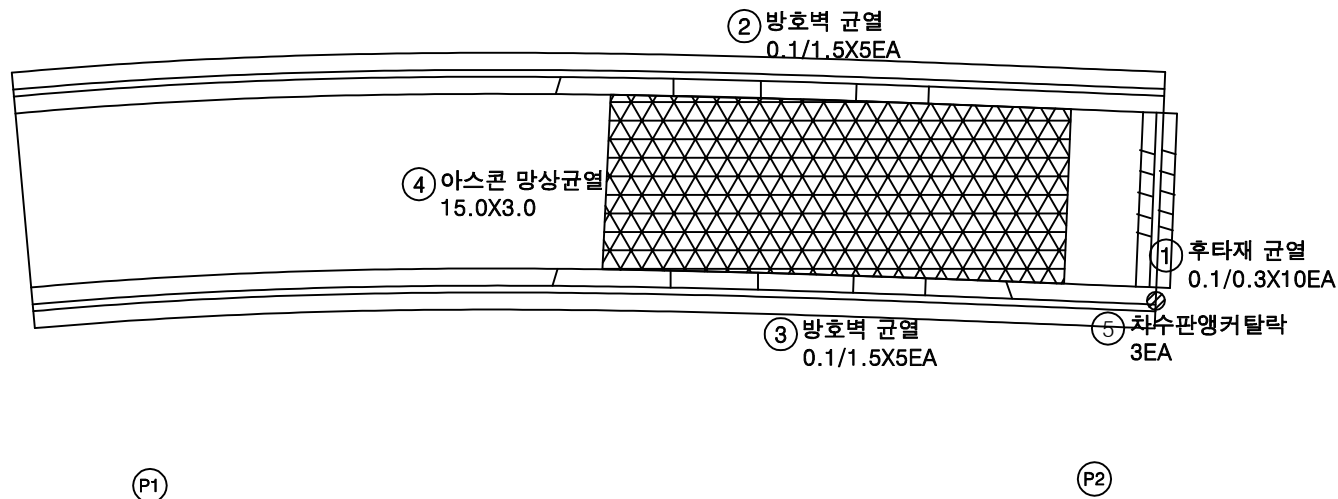
| 번호 | 구분 | 부재 | 손상내용 | 손상현황 | | | | | | 비고 |
|---|---|---|---|---|---|---|---|---|---|---|
| 1 | 19하 | 신축이음 | 후타재 균열 | 0.1 | 0.3 | | 3.00 | m | 10 | |
| 2 | 19하 | 방호벽 | 방호벽 균열 | 0.1 | 1.5 | | 7.50 | m | 5 | |
| 3 | 19하 | 방호벽 | 방호벽 균열 | 0.1 | 1.5 | | 7.50 | m | 5 | |
| 4 | 20하 | 교면포장 | 아스콘 망상균열 | | 15.0 | 3.0 | 45.00 | m <sup>2</sup> | 1 | |
| 5 | 21하 | 신축이음 | 차수판 앵커탈락 | | | | 3.00 | EA | 3 | |

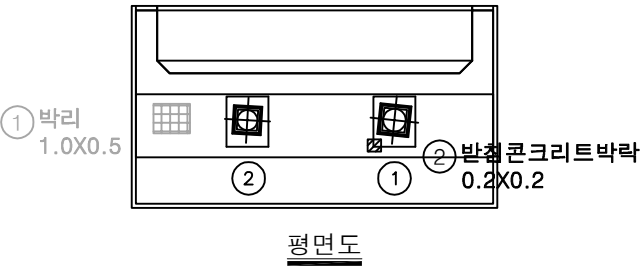
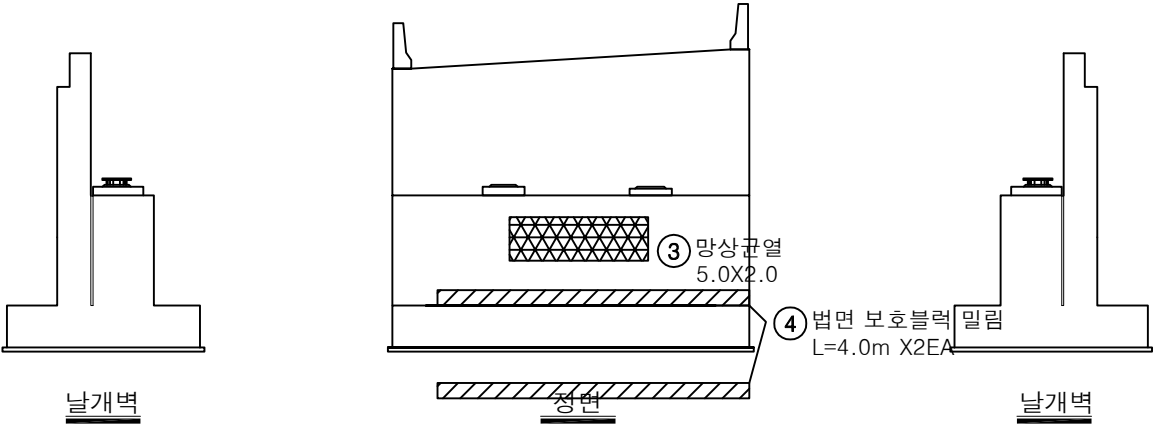
| 도면번호 | 09 |

| 번호 | 구분 | 부재 | 손상내용 | 손상현황 | | | | | 비고 |
|---|---|---|---|---|---|---|---|---|---|
| 1 | 19하 | 교대 | 박리 | | 1.0 | 0.5 | 0.50 | m <sup>2</sup> | 1 |
| 2 | 20하 | 교량받침 | 방청콘크리트 박락 | | 0.2 | 0.2 | 0.04 | m <sup>2</sup> | 1 |
| 3 | 21하 | 교대 | 망상균열 | | 5.0 | 2.0 | 10.00 | m <sup>2</sup> | 1 |
| 4 | 23하 | 교대 | 법면 보호블럭 밀림 | | 4.0 | | 8.00 | m | 2 |

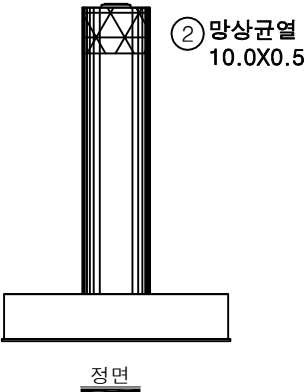
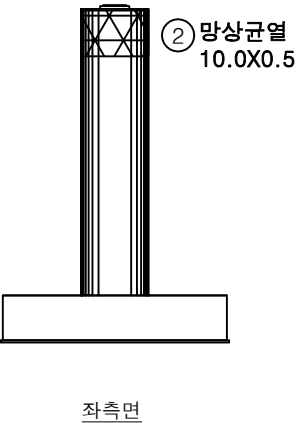
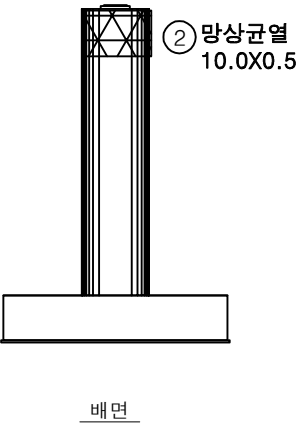
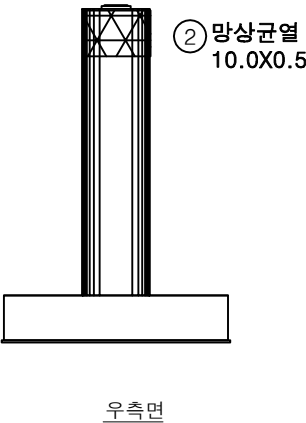
| 번호 | 구분 | 부재 | 손상내용 | 손상현황 | | | | | | 비고 |
|---|---|---|---|---|---|---|---|---|---|---|
| 1 | 19하 | 교량받침 | 무수축물탈균열 | 0.1 | 0.1 | | 0.80 | m | 8 | |
| 2 | 19하 | 교각 | 망상균열 | | 10.0 | 0.5 | 5.00 | m <sup>2</sup> | 1 | |
