상주영천고속도로 2024~2025년 시설물 안전점검 용역  
(2024년 상반기 정기안전점검)

# 외 관 조 사 망 도

가래실교

2024.06

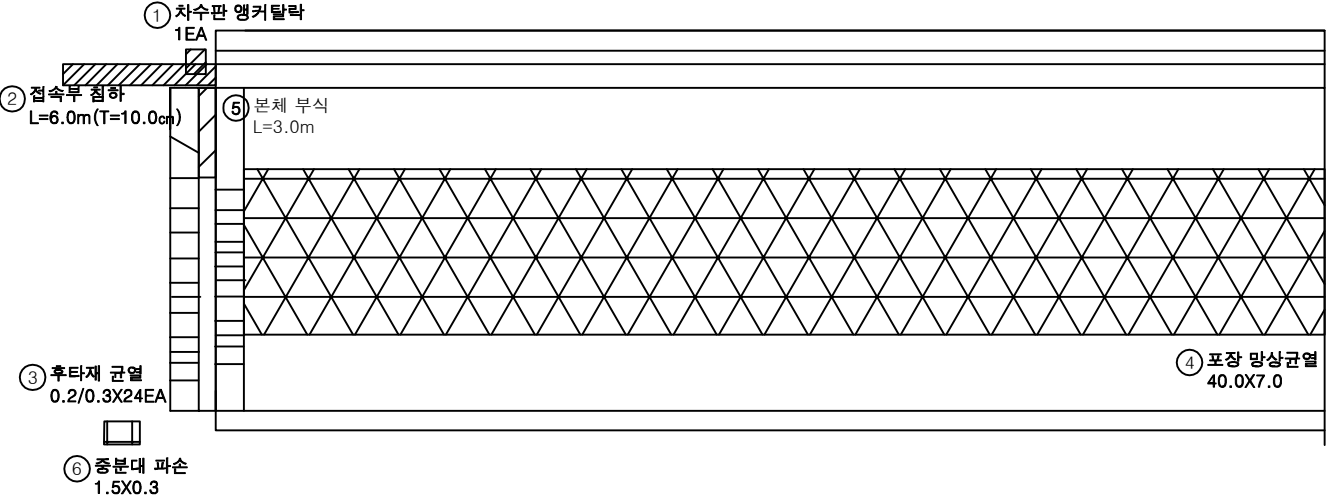
상 주 방 향

| 번호 | 구분 | 부재 | 손상내용 | 손상현황 | | | | | | 비 고 |
|---|---|---|---|---|---|---|---|---|---|---|
| 1 | 19하 | 신축이음 | 차수판 앵커탈락 | | | | 1.00 | EA | 1 | |
| 2 | 19하 | 교면포장 | 접속부 찢히 | | 6.0 | | 6.00 | m | 1 | (T=10.0m) |
| 3 | 19하 | 신축이음 | 후타재 균열 | 0.2 | 0.3 | | 7.20 | m | 24 | |
| 4 | 19하 | 교면포장 | 포장 망상균열 | | 40.0 | 7.0 | 280.00 | m <sup>2</sup> | 1 | |
| 5 | 23하 | 신축이음 | 본체 부식 | | 3.0 | | 3.00 | m | 1 | |
| 6 | 23하 | 중분대 | 중분대 파손 | | 1.5 | 0.3 | 0.45 | m <sup>2</sup> | 1 | |

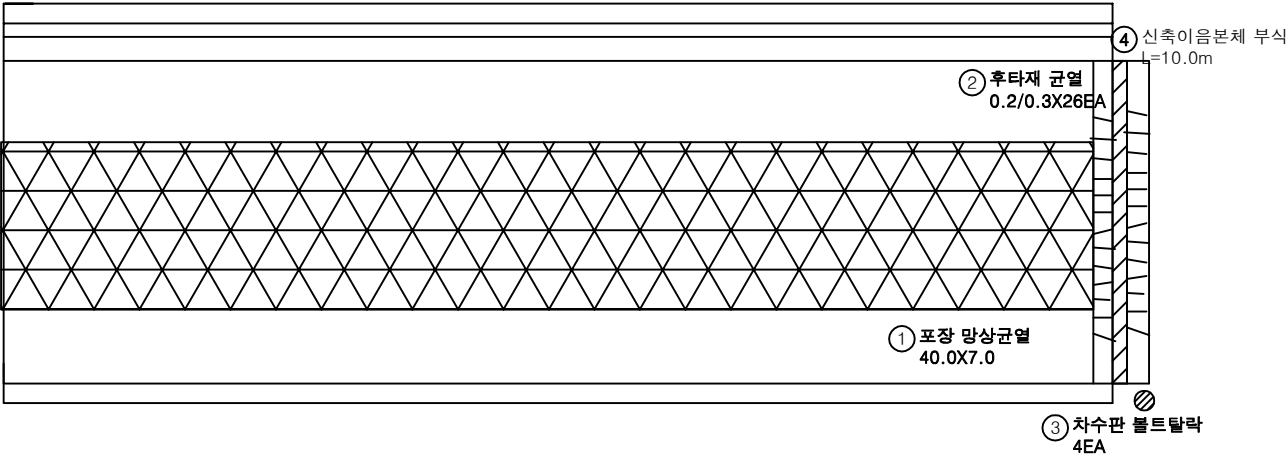
| 번호 | 구분 | 부재 | 손상내용 | 손상현황 | | | | | 비 고 |
|---|---|---|---|---|---|---|---|---|---|
| 1 | 19하 | 교면포장 | 포장 망상균열 | | 40.0 | 7.0 | 280.00 | m <sup>2</sup> | 1 |
| 2 | 19하 | 신축이음 | 후타재 균열 | 0.2 | 0.3 | | 7.80 | m | 26 |
| 4 | 21하 | 신축이음 | 본체 부식 | | 10.0 | | 10.00 | m | 1 |

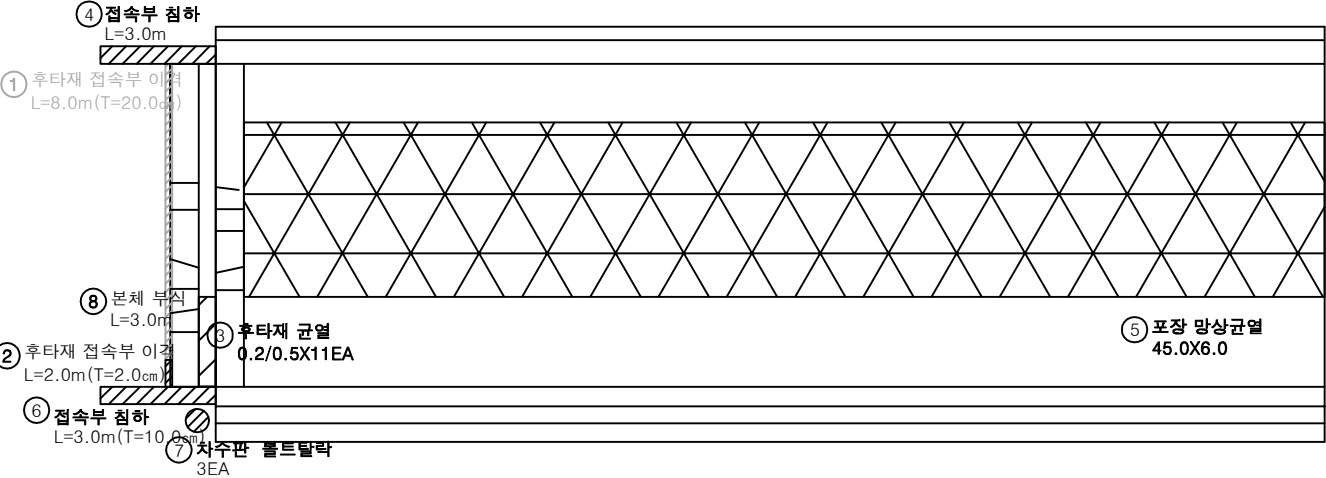
| 번호 | 구분 | 부재 | 손상내용 | 손상현황 | | | | | | 비고 |
|---|---|---|---|---|---|---|---|---|---|---|
| 3 | 19하 | 신축이음 | 후타재 균열 | 0.2 | 0.5 | | 5.50 | m | 11 | |
| 5 | 19하 | 교면포장 | 포장 망상균열 | | 45.0 | 6.0 | 270.00 | m <sup>2</sup> | 1 | |
| 8 | 23하 | 신축이음 | 본체 부식 | | 3.0 | | 3.00 | m | 1 | |

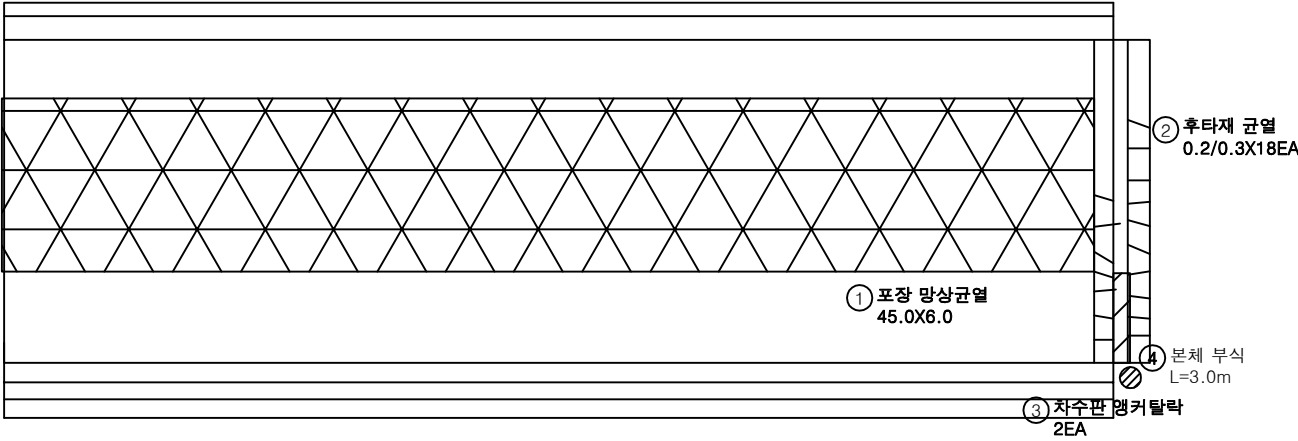
| 번호 | 구분 | 부재 | 손상내용 | 손상현황 | | | | | 비 고 |
|---|---|---|---|---|---|---|---|---|---|
| 1 | 19하 | 교면포장 | 포장 망상균열 | | 45.0 | 6.0 | 270.00 | m <sup>2</sup> | 1 |
| 2 | 19하 | 신축이음 | 후타재 균열 | 0.2 | 0.3 | | 5.40 | m | 18 |
| 4 | 23하 | 신축이음 | 본체 부식 | | 3.0 | | 3.00 | m | 1 |

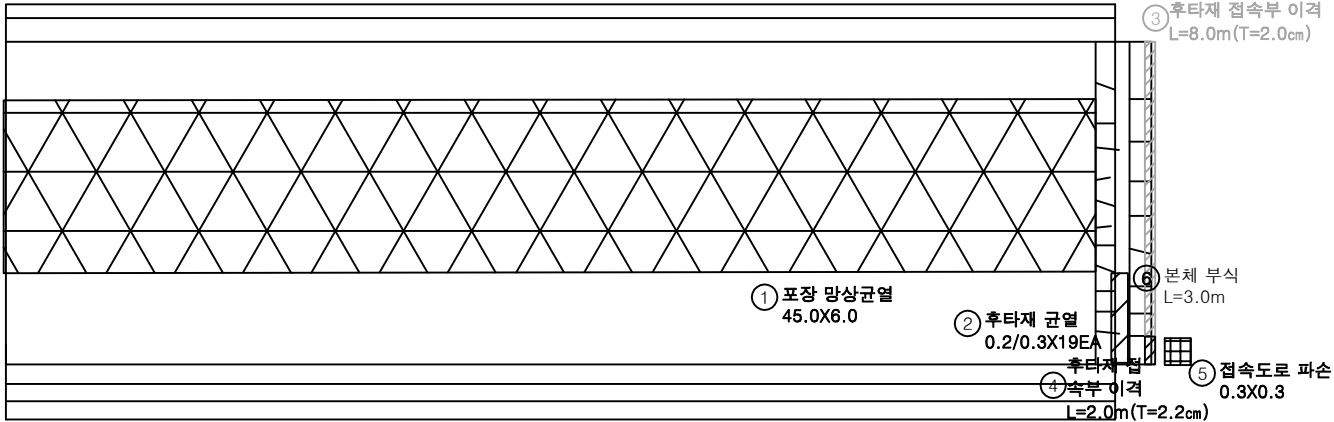
| 번호 | 구분 | 부재 | 손상내용 | 손상현황 | | | | | | 비고 |
|---|---|---|---|---|---|---|---|---|---|---|
| 1 | 19하 | 교면포장 | 포장 망상균열 | | 45.0 | 6.0 | 270.00 | m <sup>2</sup> | 1 | |
| 2 | 19하 | 신축이음 | 후타재 균열 | 0.2 | 0.3 | | 5.70 | m | 19 | |
| 6 | 23하 | 신축이음 | 본체 부식 | 3.0 | | | 3.00 | m | 1 | |

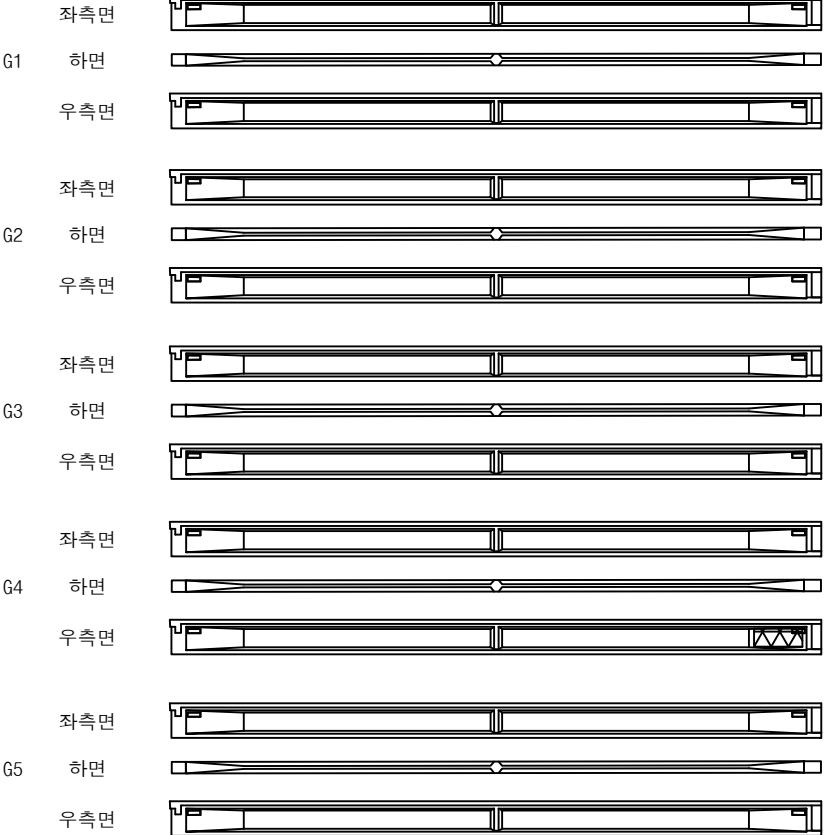
① 망상균열  
1.5X2.0

| 번호 | 구분 | 부재 | 손상내용 | 손상현황 | | | | | 비고 |
|---|---|---|---|---|---|---|---|---|---|
| 1 | 24상 | 거더 | 망상균열 | | 1.5 | 2.0 | 3.00 | m <sup>2</sup> | 1 |

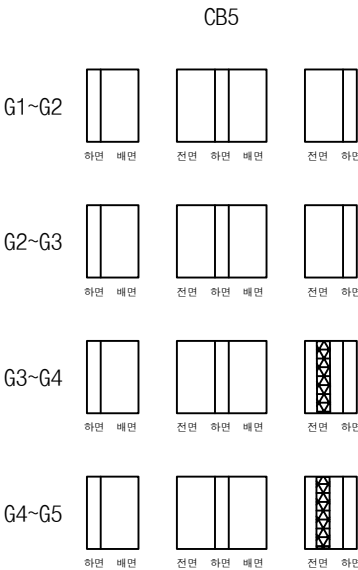
① 망상균열  
1.0X2.0X2EA

| 번호 | 구분 | 부재 | 손상내용 | 손상현황 | | | | | | 비고 |
|---|---|---|---|---|---|---|---|---|---|---|
| 1 | 19하 | 가로보 | 망상균열 | | 1.0 | 2.0 | 4.00 | m <sup>2</sup> | 2 | |

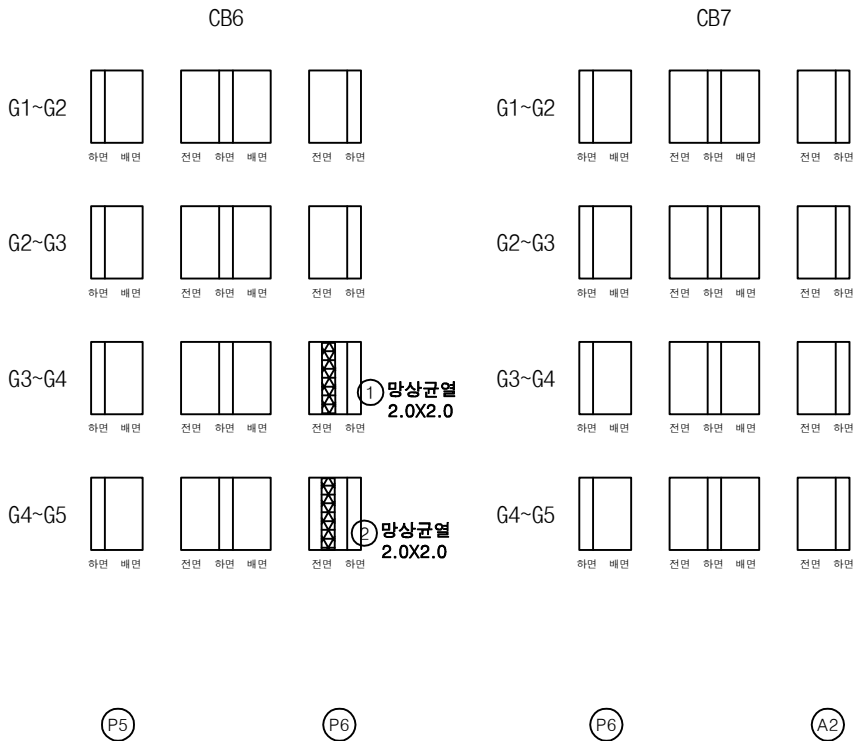
| 번호 | 구분 | 부재 | 손상내용 | 손상현황 | | | | | | 비고 |
|---|---|---|---|---|---|---|---|---|---|---|
| 1 | 19하 | 가로보 | 망상균열 | | 2.0 | 2.0 | 4.00 | m <sup>2</sup> | 1 | |
| 2 | 21하 | 가로보 | 망상균열 | | 2.0 | 2.0 | 4.00 | m <sup>2</sup> | 1 | |
