상주영천고속도로 2024~2025년 시설물 안전점검 용역  
(2024년 상반기 정기안전점검)

# 외 관 조 사 망 도

암기교

2024.06

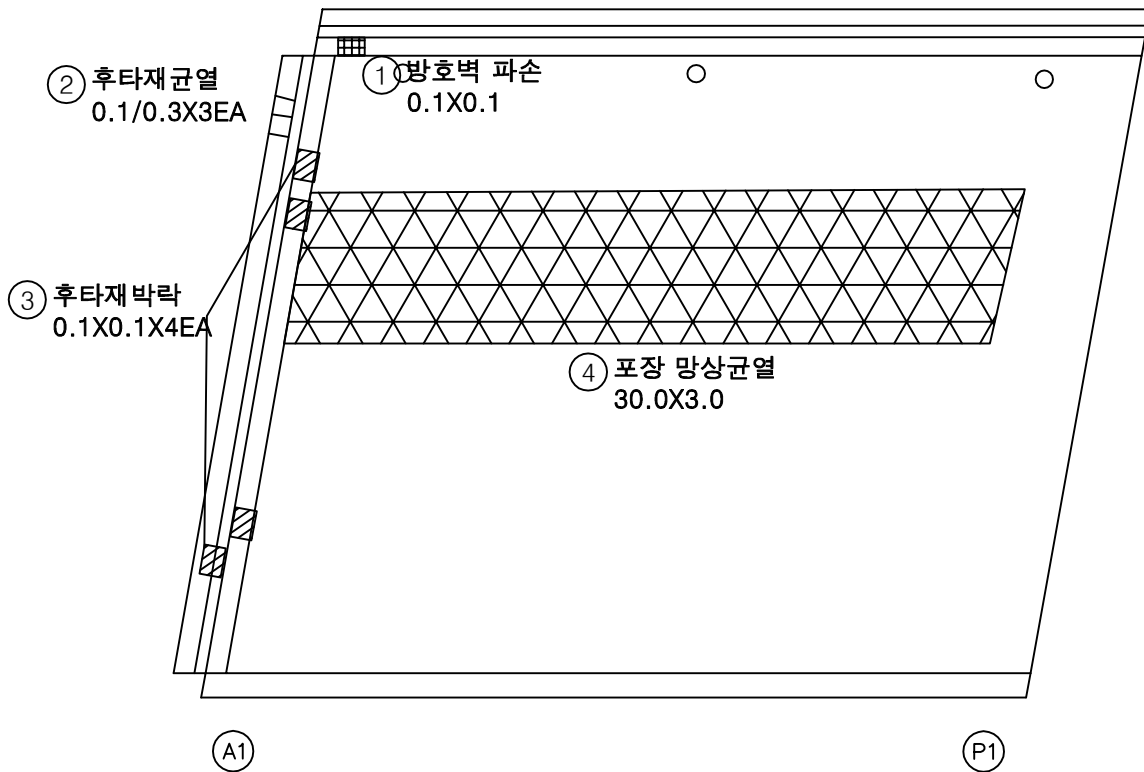
| 도면번호 | 01 |

| 번호 | 구분 | 부재 | 손상내용 | 손상현황 | | | | | 비고 |
|---|---|---|---|---|---|---|---|---|---|
| 1 | 19하 | 방호벽 | 방호벽 파손 | | 0.1 | 0.1 | 0.01 | m <sup>2</sup> | 1 |
| 2 | 19하 | 신축이음 | 후타재 균열 | 0.1 | 0.3 | | 0.90 | m | 3 |
| 3 | 19하 | 신축이음 | 후타재 박락 | | 0.1 | 0.1 | 0.04 | m <sup>2</sup> | 4 |
| 4 | 19하 | 교면포장 | 포장 망상균열 | | 30.0 | 3.0 | 90.00 | m <sup>2</sup> | 1 |

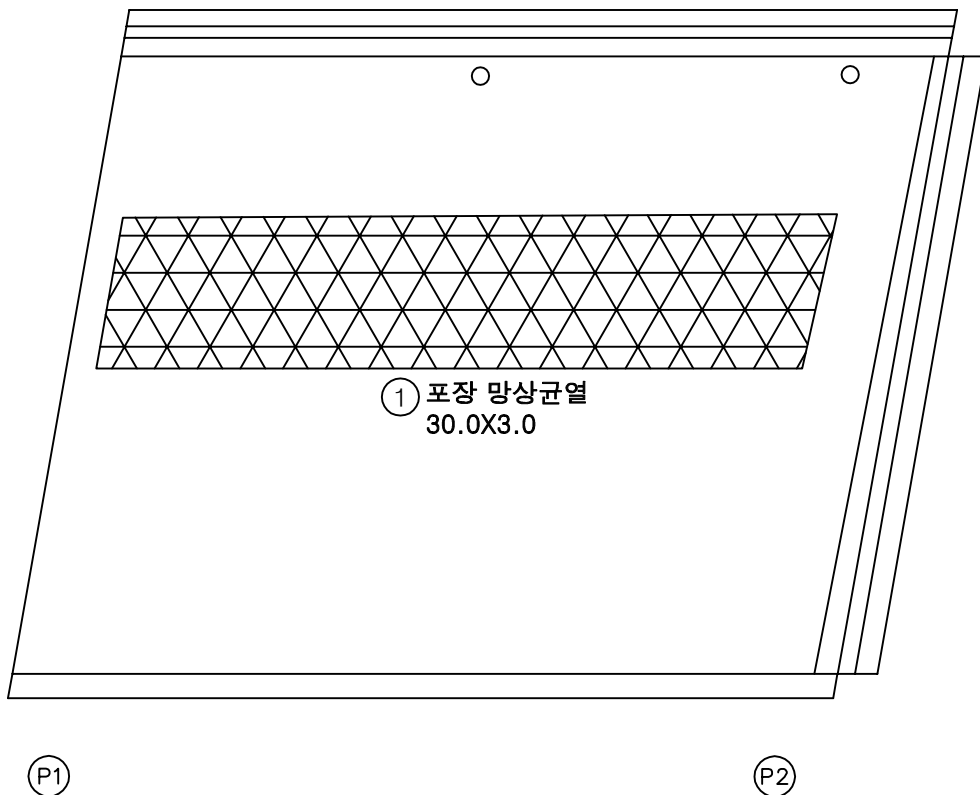
| 도면번호 | 02 |

| 번호 | 구분 | 부재 | 손상내용 | 손상현황 | | | | | | 비고 |
|---|---|---|---|---|---|---|---|---|---|---|
| 1 | 19하 | 교면포장 | 포장 망상균열 | | 30.0 | 3.0 | 90.00 | m <sup>2</sup> | 1 | |

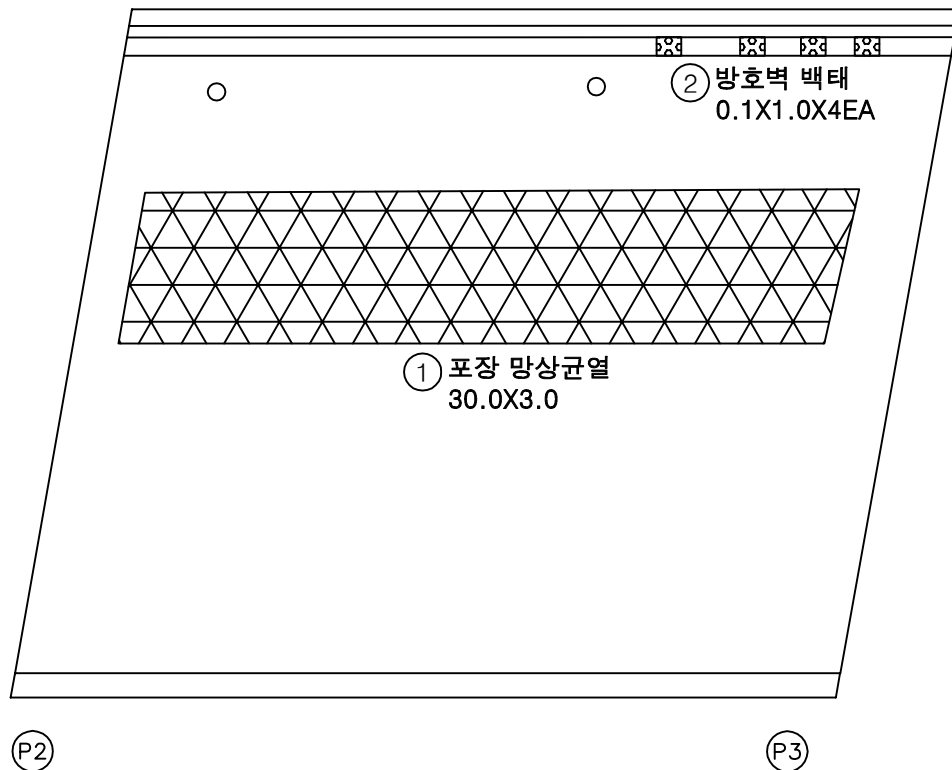
| 도면번호 | 03 |

| 번호 | 구분 | 부재 | 손상내용 | 손상현황 | | | | | | 비고 |
|---|---|---|---|---|---|---|---|---|---|---|
| 1 | 19하 | 교면포장 | 포장 망상균열 | | 30.0 | 3.0 | 90.00 | m <sup>2</sup> | 1 | |
| 2 | 19하 | 방호벽 | 방호벽 백태 | | 0.1 | 1.0 | 0.40 | m <sup>2</sup> | 4 | |

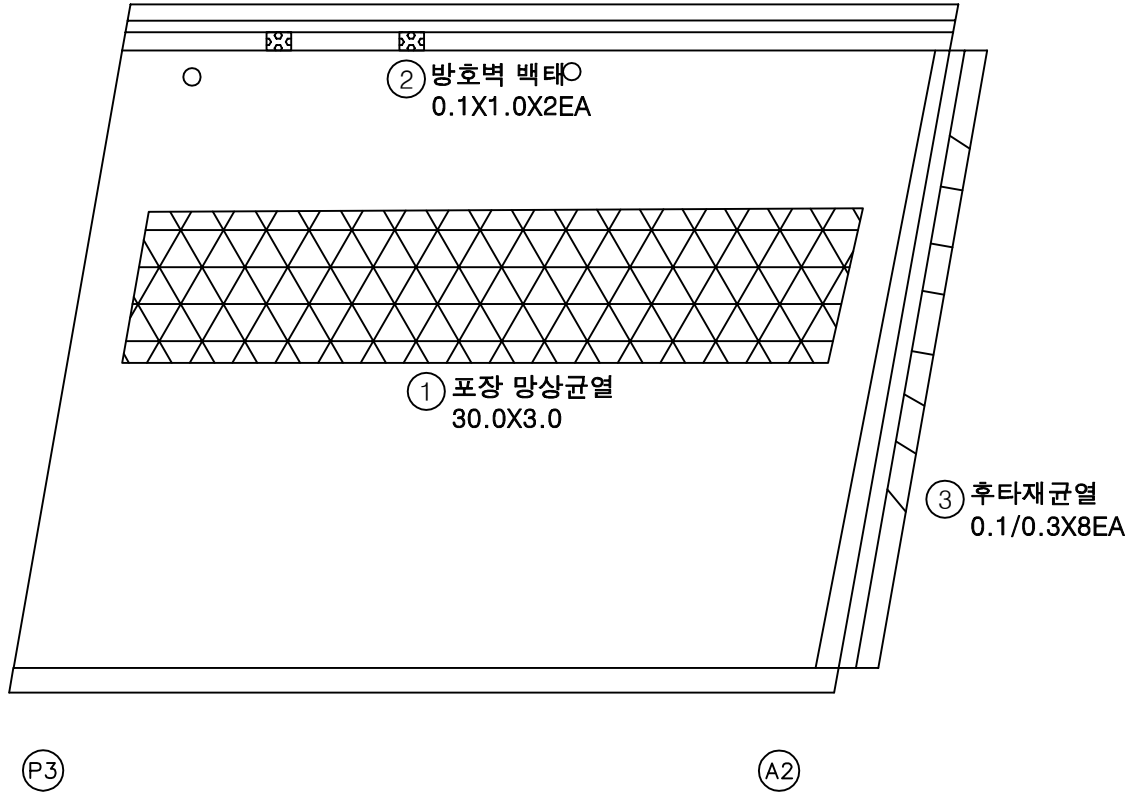
| 번호 | 구분 | 부재 | 손상내용 | 손상현황 | | | | | | 비고 |
|---|---|---|---|---|---|---|---|---|---|---|
| 1 | 19하 | 교면포장 | 포장 망상균열 | | 30.0 | 3.0 | 90.00 | m <sup>2</sup> | 1 | |
| 2 | 19하 | 방호벽 | 방호벽 백태 | | 0.1 | 1.0 | 0.20 | m <sup>2</sup> | 2 | |
| 3 | 19하 | 신속이음 | 후타재 균열 | 0.1 | 0.3 | | 2.40 | m | 8 | |

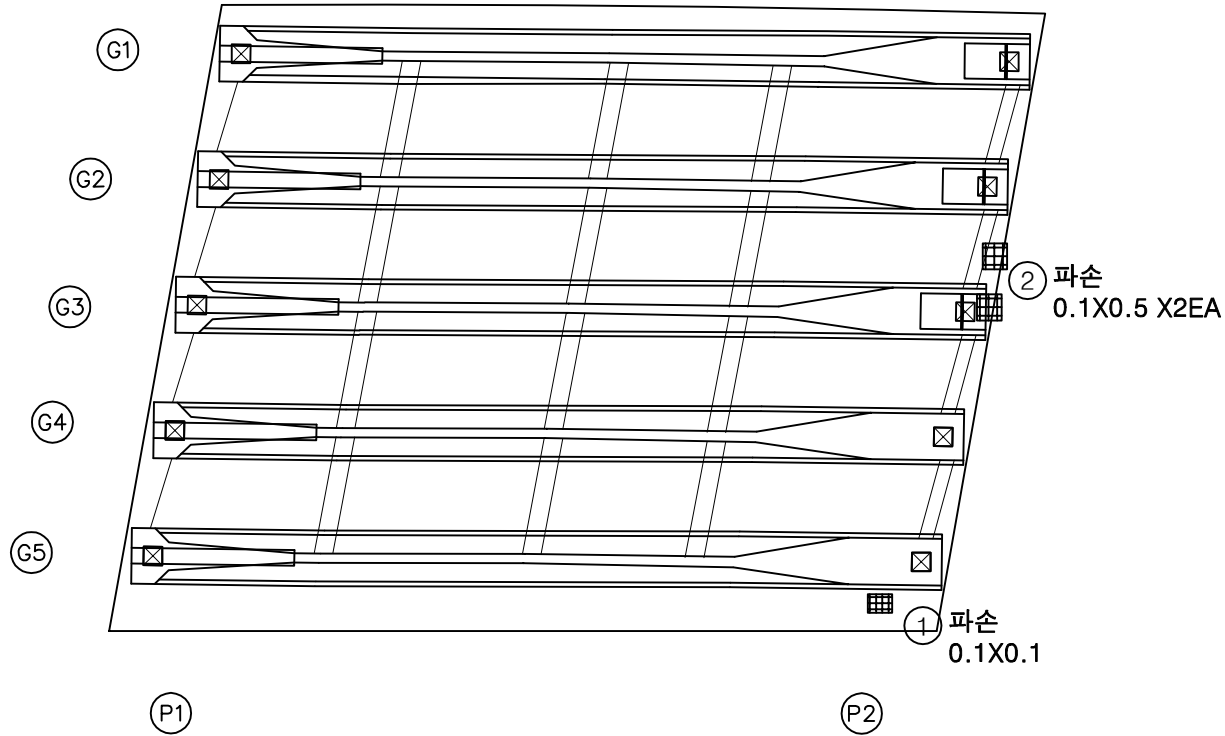
| 번호 | 구분 | 부재 | 손상내용 | 손상현황 | | | | | 비 고 |
|---|---|---|---|---|---|---|---|---|---|
| 1 | 19하 | 바닥판 | 파손 | | 0.1 | 0.1 | 0.01 | m <sup>2</sup> | 1 |
| 2 | 19하 | 바닥판 | 파손 | | 0.1 | 0.5 | 0.10 | m <sup>2</sup> | 2 |

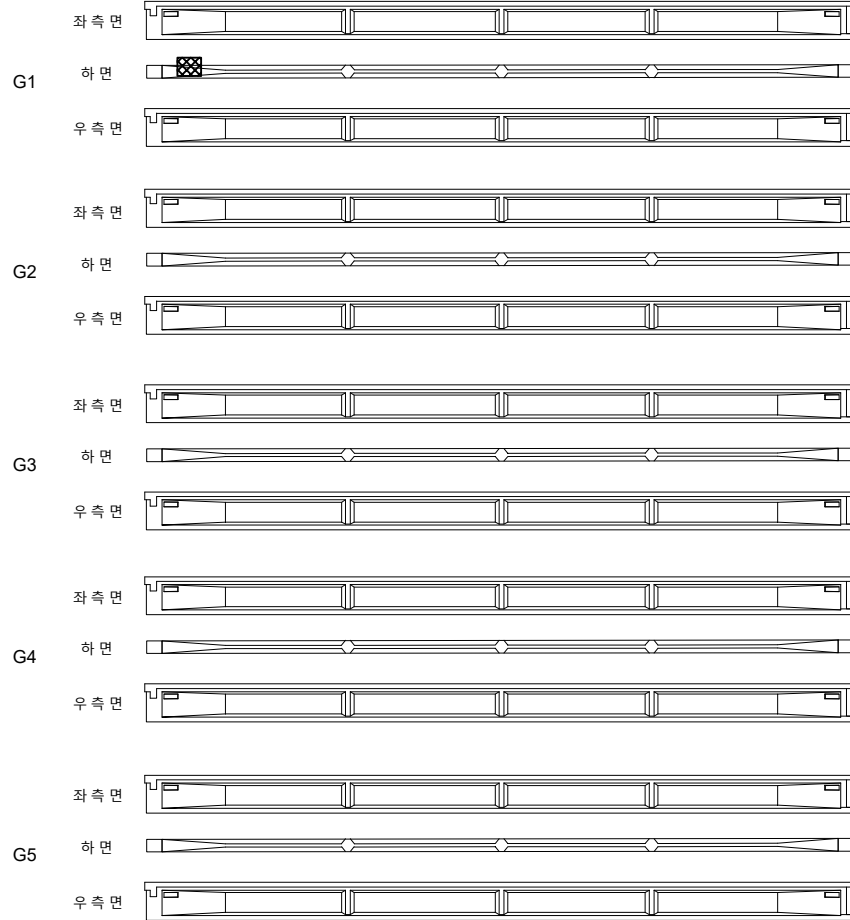
① 재료분리  
0.3X0.1

| 번호 | 구분 | 부재 | 손상내용 | 손상현황 | | | | | | 비고 |
|---|---|---|---|---|---|---|---|---|---|---|
| 1 | 198하 | 거더 | 재료분리 | | 0.3 | 0.1 | 0.03 | m <sup>2</sup> | 1 | |

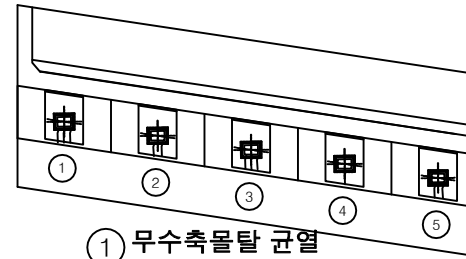
평면도

| 번호 | 구분 | 부재 | 손상내용 | 손상현황 | | | | | | 비 고 |
|---|---|---|---|---|---|---|---|---|---|---|
| 1 | 19하 | 교량받침 | 무수축물탈 균열 | 0.1 | 0.2 | | 2.20 | m | 11 | |

① 무수축물탈 균열  
0.1/0.2X11EA

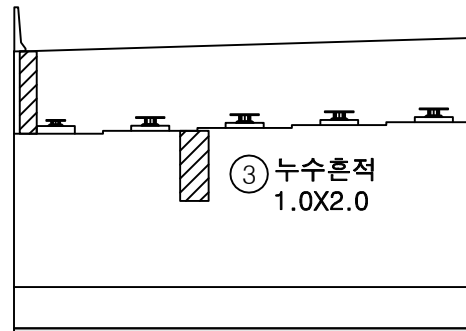
정면

| 번호 | 구분 | 부재 | 손상내용 | 손상현황 | | | | | | 비 고 |
|---|---|---|---|---|---|---|---|---|---|---|
| 2 | 19하 | 교대 | 누수흔적 | | 0.5 | 2.0 | 1.00 | m <sup>2</sup> | 1 | |
| 3 | 19하 | 교대 | 누수흔적 | | 1.0 | 2.0 | 2.00 | m <sup>2</sup> | 1 | |

② 누수흔적  
0.5X2.0

③ 누수흔적  
1.0X2.0

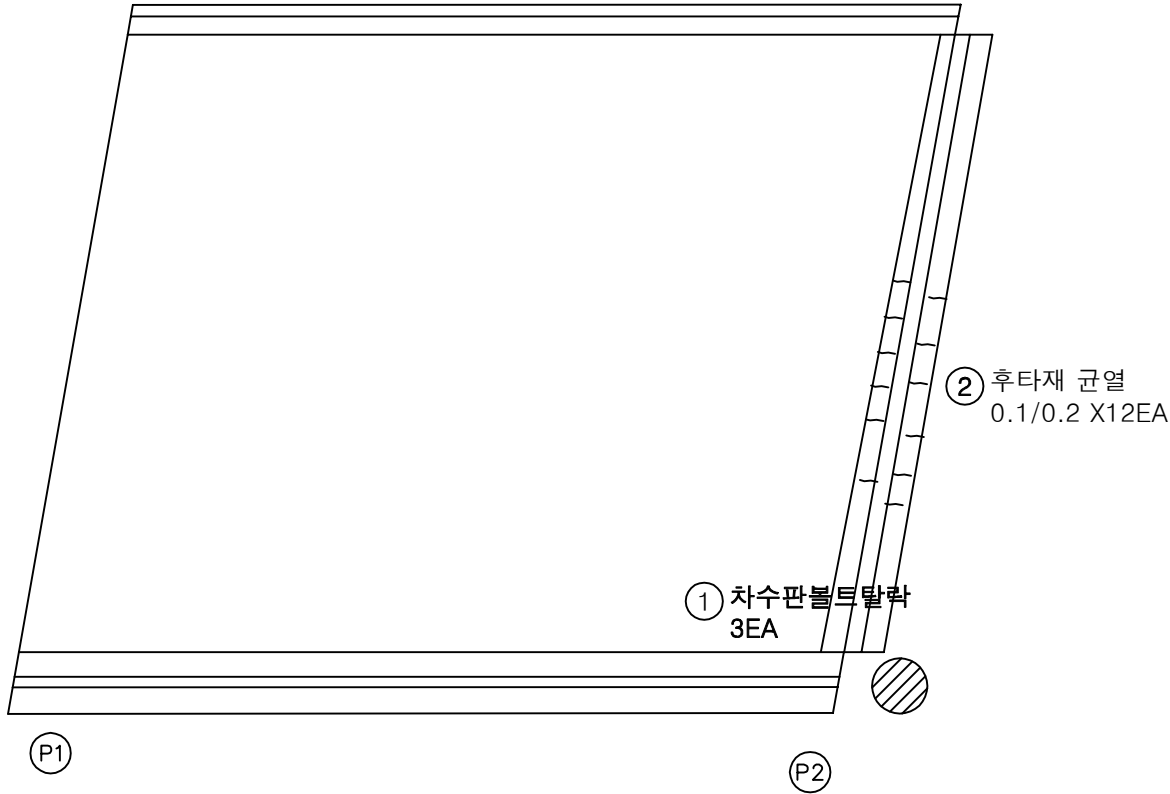
| 번호 | 구분 | 부재 | 손상내용 | 손상현황 | | | | | 비고 |
|---|---|---|---|---|---|---|---|---|---|
| 2 | 23하 | 신축이음 | 후타재 균열 | 0.1 | 0.2 | | 2.40 | m | 12 |

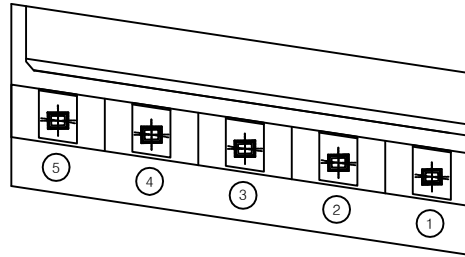
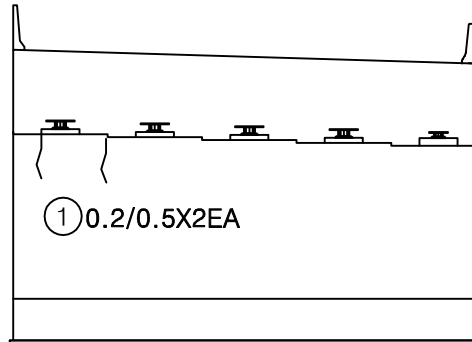
| 번호 | 구분 | 부재 | 손상내용 | 손상현황 | | | | | 비고 |
|---|---|---|---|---|---|---|---|---|---|
| 1 | 19하 | 교대 | 균열(0.3mm미만) | 0.2 | 0.5 | | 1.00 | m | 2 |

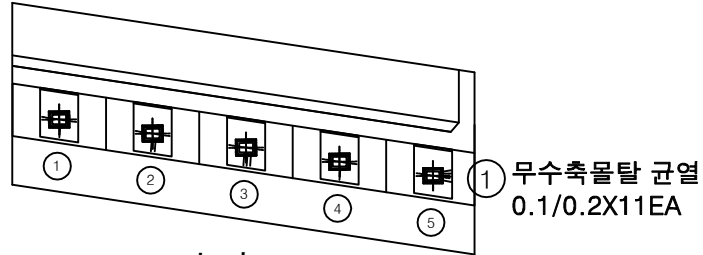
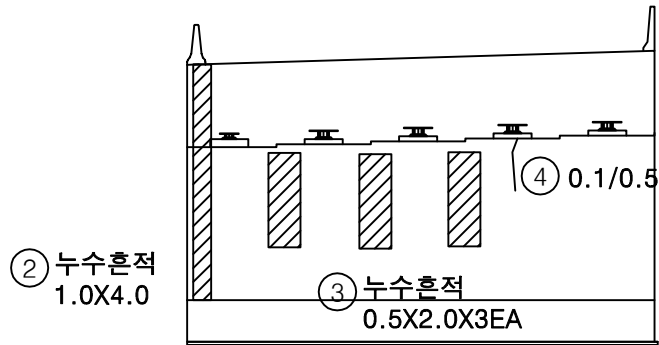
| 번호 | 구분 | 부재 | 손상내용 | 손상현황 | | | | | | 비고 |
|---|---|---|---|---|---|---|---|---|---|---|
| 1 | 19하 | 교량받침 | 무수축물탈 균열 | 0.1 | 0.2 | | 2.20 | m | 11 | |
| 2 | 19하 | 교대 | 누수흔적 | | 1.0 | 4.0 | 4.00 | m <sup>2</sup> | 1 | |
| 3 | 19하 | 교대 | 누수흔적 | | 0.5 | 2.0 | 3.00 | m <sup>2</sup> | 3 | |
| 4 | 19하 | 교대 | 균열(0.3mm미만) | 0.1 | 0.5 | | 0.50 | m | 1 | |

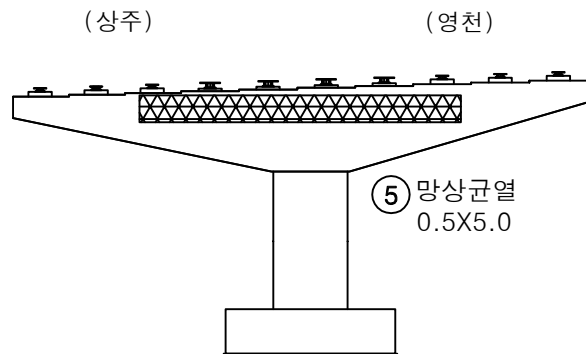
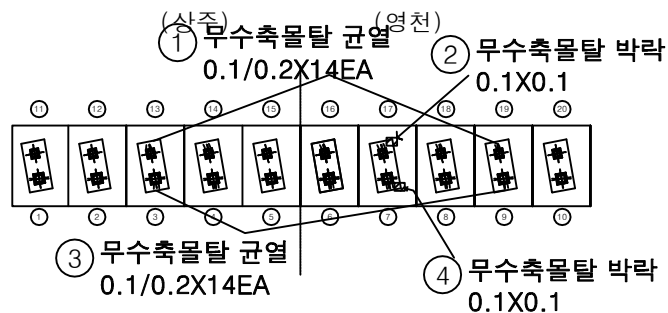
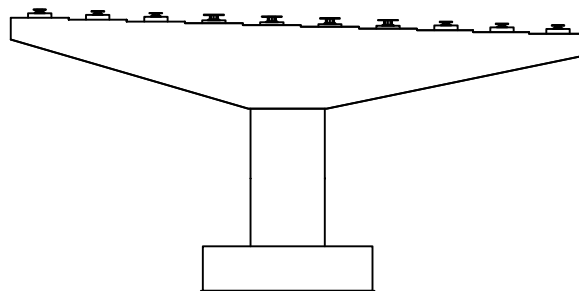
| 번호 | 구분 | 부재 | 손상내용 | 손상현황 | | | | | 비 고 |
|---|---|---|---|---|---|---|---|---|---|
| 1 | 19하 | 교량받침 | 무수축물탈 균열 | 0.1 | 0.2 | | 2.80 | m | 14 |
| 3 | 19하 | 교량받침 | 무수축물탈 균열 | 0.1 | 0.2 | | 2.80 | m | 14 |
| 5 | 19하 | 교각 | 망상균열 | | 0.5 | 5.0 | 2.50 | m <sup>2</sup> | 1 |

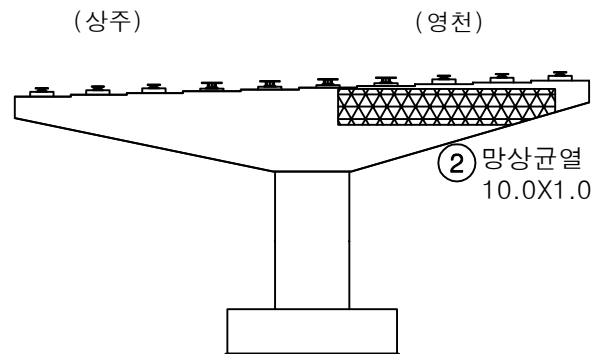
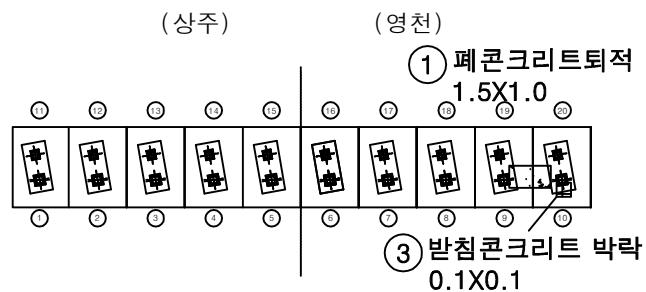
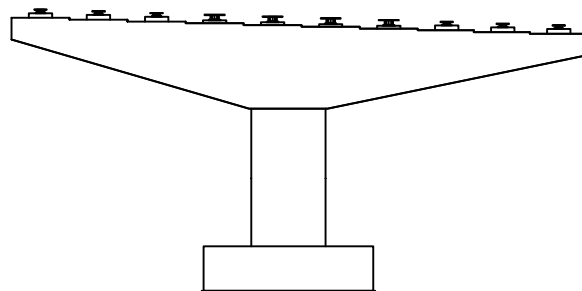
| 번호 | 구분 | 부재 | 손상내용 | 손상현황 | | | | | 비 고 |
|---|---|---|---|---|---|---|---|---|---|
| 2 | 23하 | 교각 | 망상균열 | | 10.0 | 1.0 | 10.00 | m <sup>2</sup> | 1 |

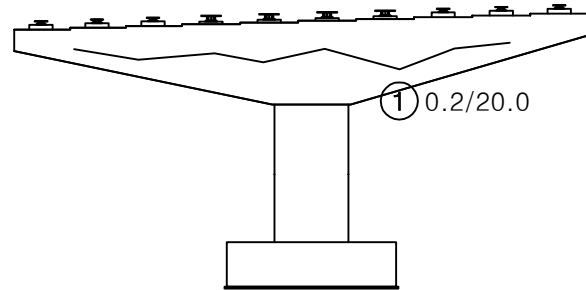
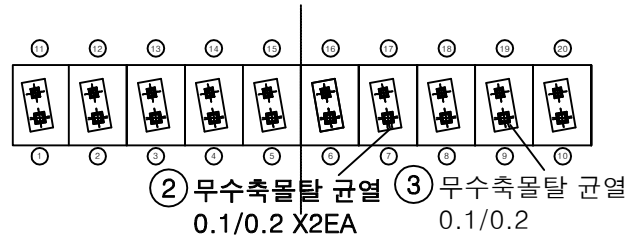
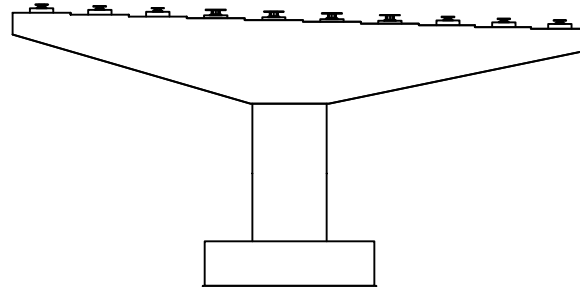
| 번호 | 구분 | 부재 | 손상내용 | 손상현황 | | | | | 비 고 |
|---|---|---|---|---|---|---|---|---|---|
| 1 | 23하 | 교각 | 균열(0.3mm미만) | 0.2 | 20.0 | | 20.00 | m | 1 |
| 2 | 23하 | 교량받침 | 무수축물탈 균열 | 0.1 | 0.20 | | 0.40 | m | 2 |
| 3 | 23하 | 교량받침 | 무수축물탈 균열 | 0.1 | 0.20 | | 0.20 | m | 1 |
