상주영천고속도로 2024~2025년 시설물 안전점검 용역  
(2024년 상반기 정기안전점검)

# 외 관 조 사 망 도

고현천교

2024.06

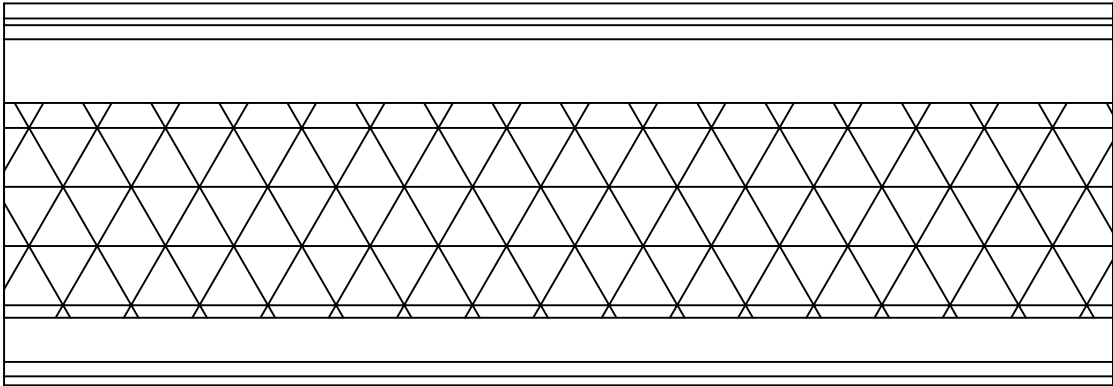
P1

① 망상균열  
40.0X6.0

| 번호 | 구분 | 부재 | 손상내용 | 손상현황 | | | | | 비 고 |
|---|---|---|---|---|---|---|---|---|---|
| 1 | 19하 | 교면 포장 | 망상균열 | | 40.0 | 6.0 | 240.00 | m <sup>2</sup> | 1 |

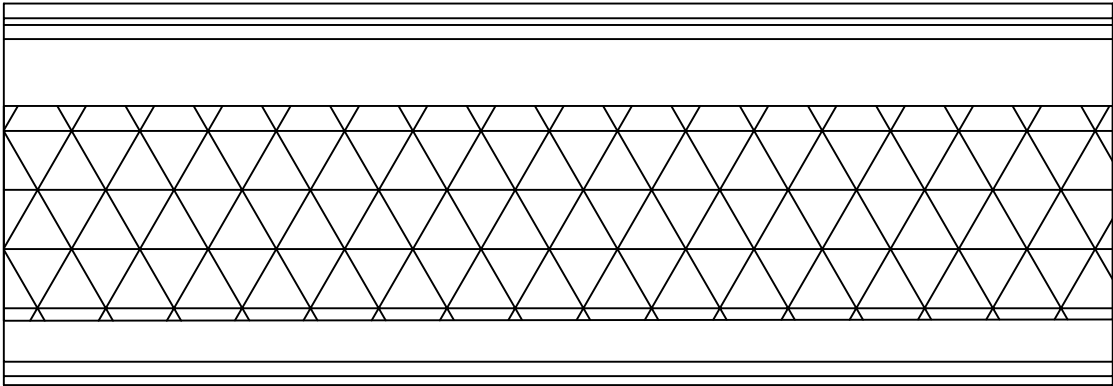
P6

① 망상균열  
40.0X8.0

| 번호 | 구분 | 부재 | 손상내용 | 손상현황 | | | | | | 비 고 |
|---|---|---|---|---|---|---|---|---|---|---|
| 1 | 19하 | 교면포장 | 망상균열 | | 40.0 | 8.0 | 320.00 | m <sup>2</sup> | 1 | |

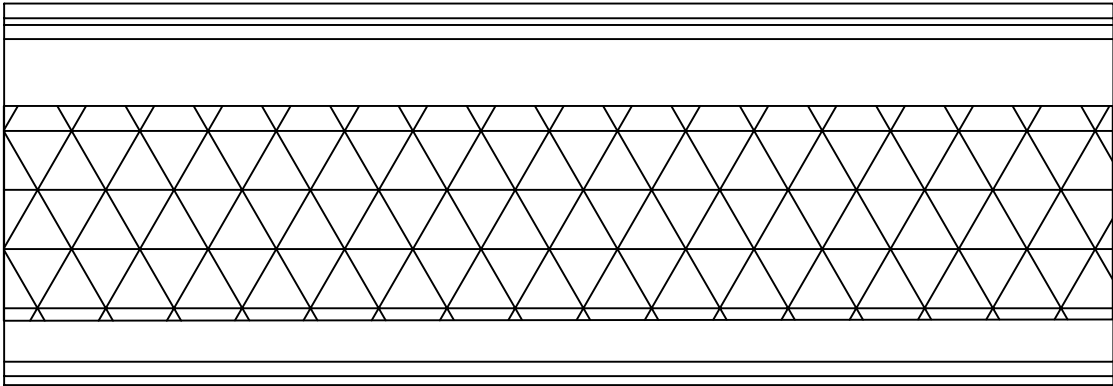
P7

① 망상균열  
40.0X8.0

| 번호 | 구분 | 부재 | 손상내용 | 손상현황 | | | | | | 비 고 |
|---|---|---|---|---|---|---|---|---|---|---|
| 1 | 19하 | 교면포장 | 망상균열 | | 40.0 | 8.0 | 320.00 | m <sup>2</sup> | 1 | |

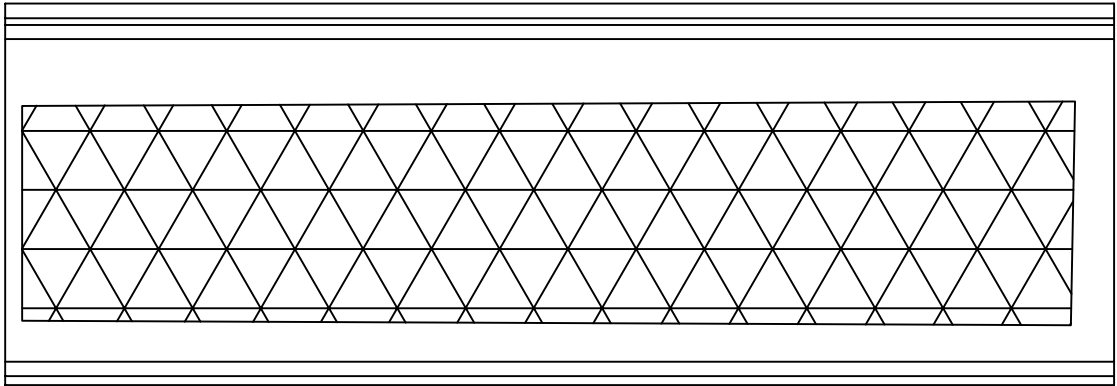
P9

① 망상균열  
40.0X6.0

| 번호 | 구분 | 부재 | 손상내용 | 손상현황 | | | | | | 비 고 |
|---|---|---|---|---|---|---|---|---|---|---|
| 1 | 19하 | 교면포장 | 망상균열 | | 40.0 | 6.0 | 240.00 | m <sup>2</sup> | 1 | |

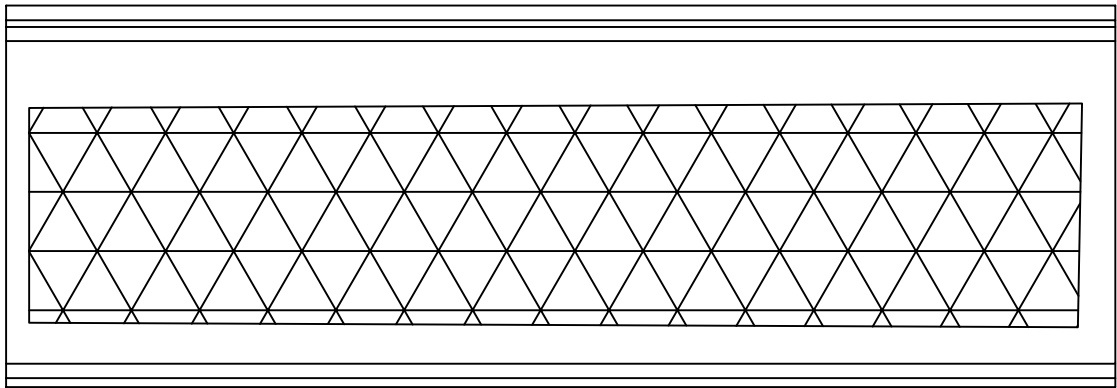
P10

① 망상균열  
40.0X6.0

| 번호 | 구분 | 부재 | 손상내용 | 손상현황 | | | | | | 비 고 |
|---|---|---|---|---|---|---|---|---|---|---|
| 1 | 19하 | 교면포장 | 망상균열 | | 40.0 | 6.0 | 240.00 | m <sup>2</sup> | 1 | |

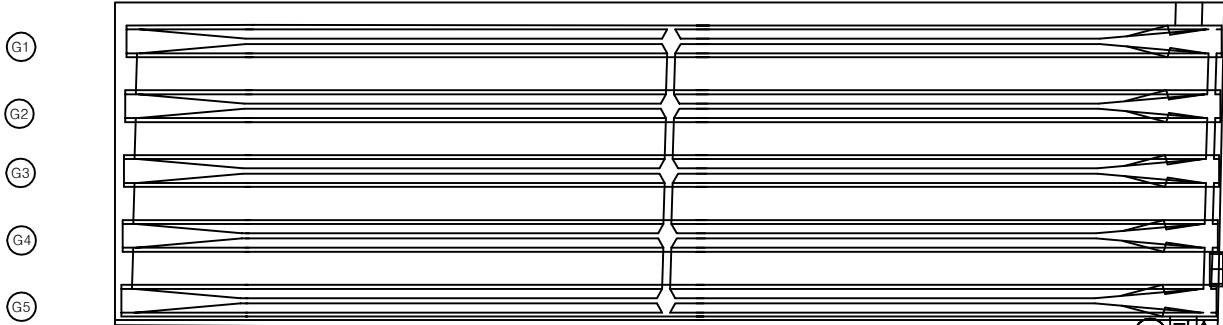
① 파손 및 재료분리  
0.2X0.5

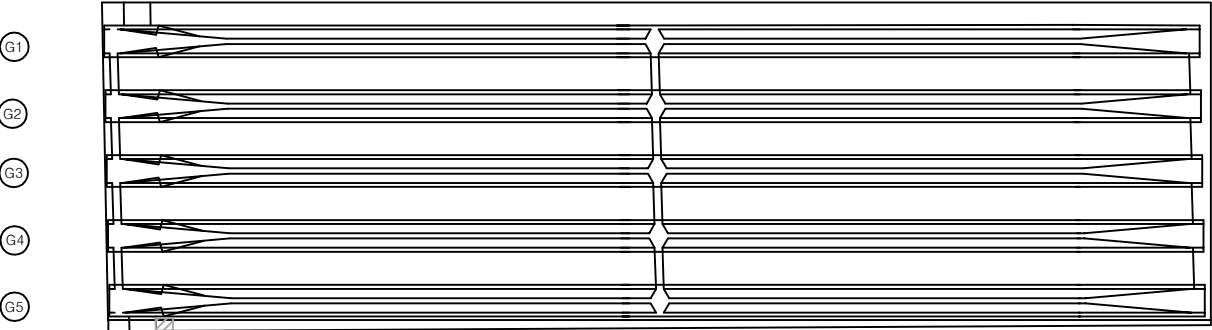
P9

1 배수관 연결부 탈락  
1EA

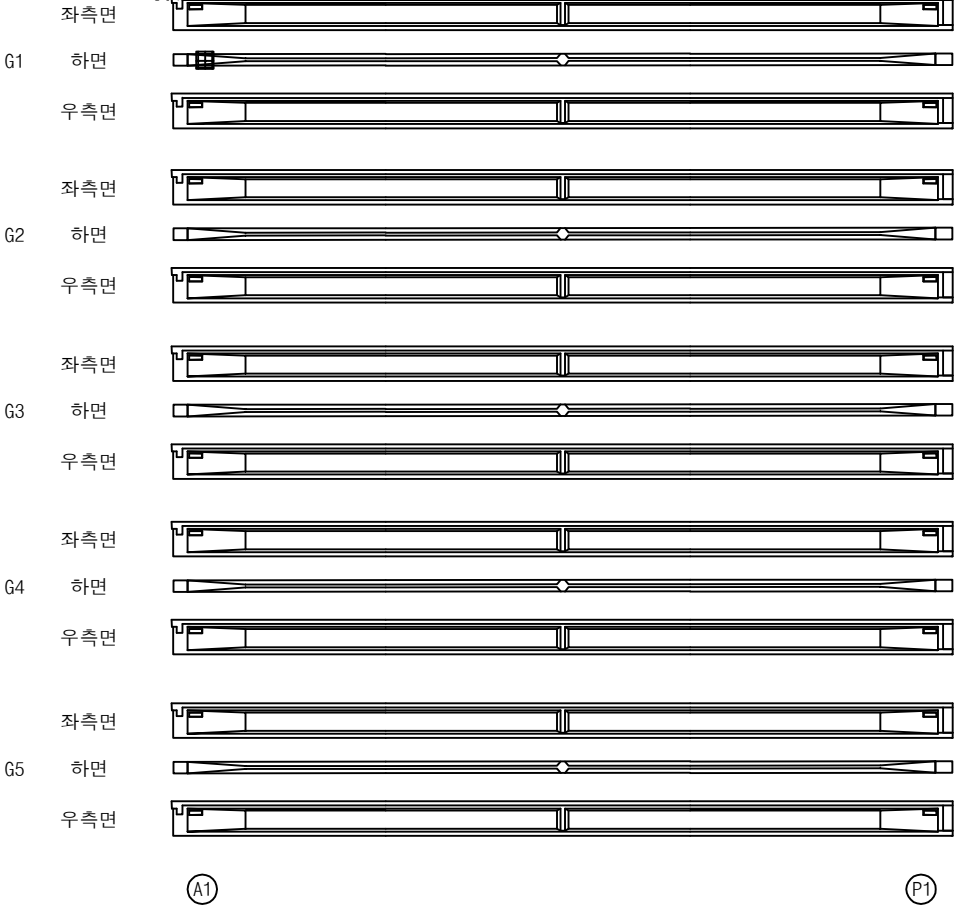
① 박리  
0.1X0.1

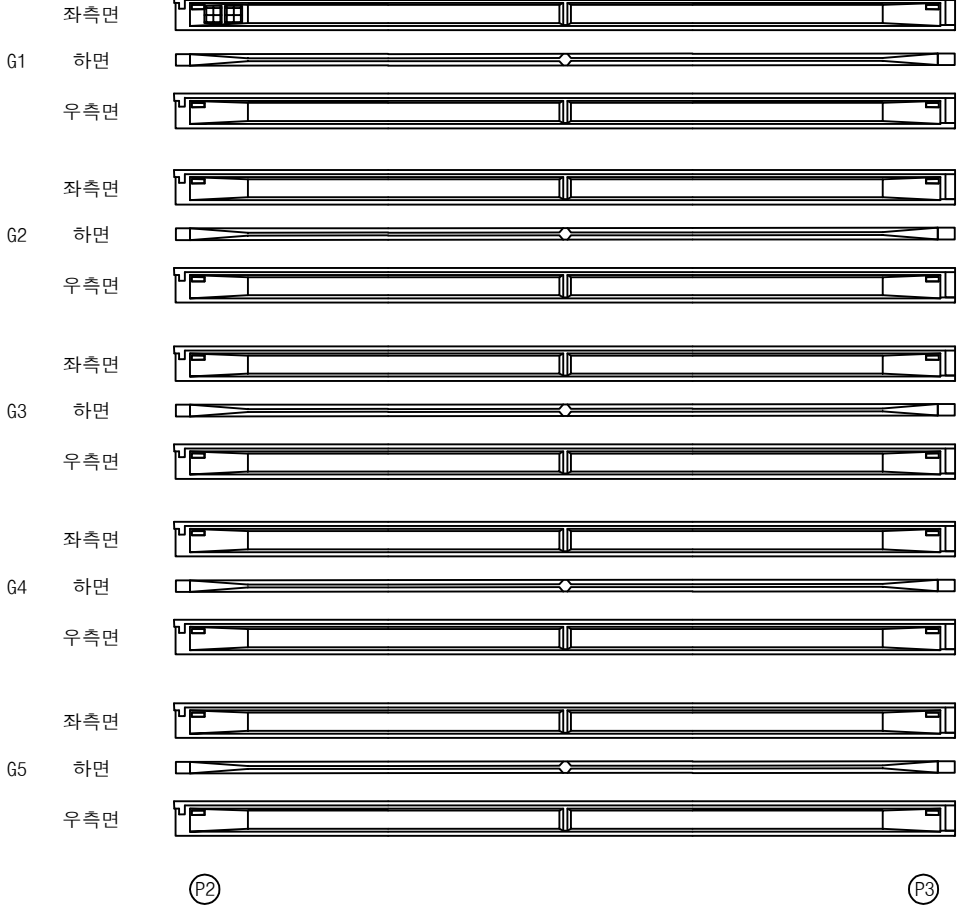
① 박리 0.1X0.1      ② 박리 0.1X0.1

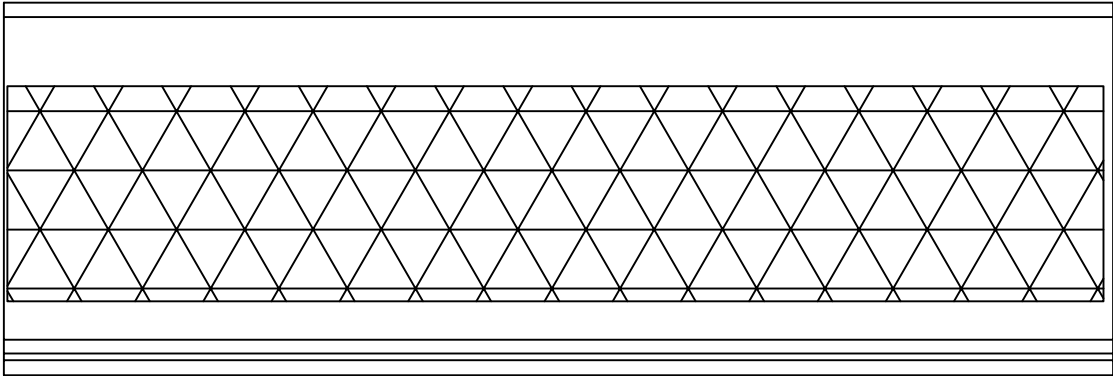
P1

① 망상균열  
40.0X5.0

| 번호 | 구분 | 부재 | 손상내용 | 손상현황 | | | | | | 비고 |
|---|---|---|---|---|---|---|---|---|---|---|
| 1 | 21하 | 교면포장 | 망상균열 | | 40.0 | 5.0 | 200.00 | m <sup>2</sup> | 1 | |

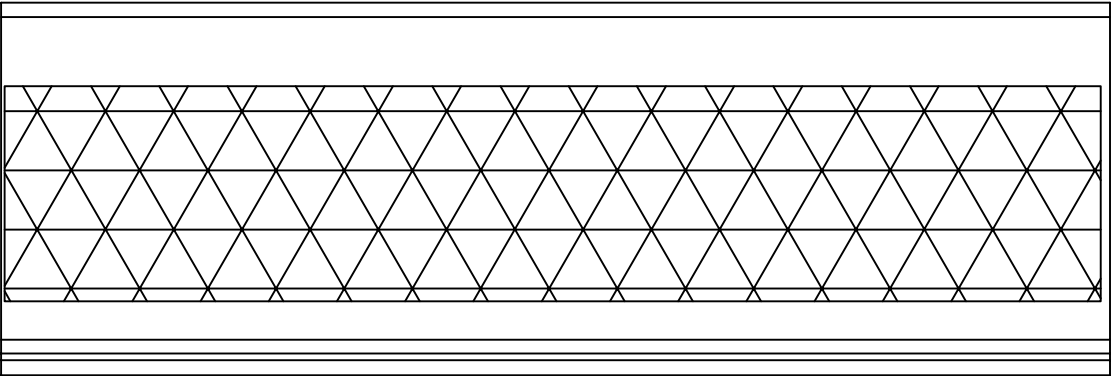
P4

① 망상균열  
40.0X5.0

| 번호 | 구분 | 부재 | 손상내용 | 손상현황 | | | | | | 비 고 |
|---|---|---|---|---|---|---|---|---|---|---|
| 1 | 21하 | 교면포장 | 망상균열 | | 40.0 | 5.0 | 200.00 | m <sup>2</sup> | 1 | |

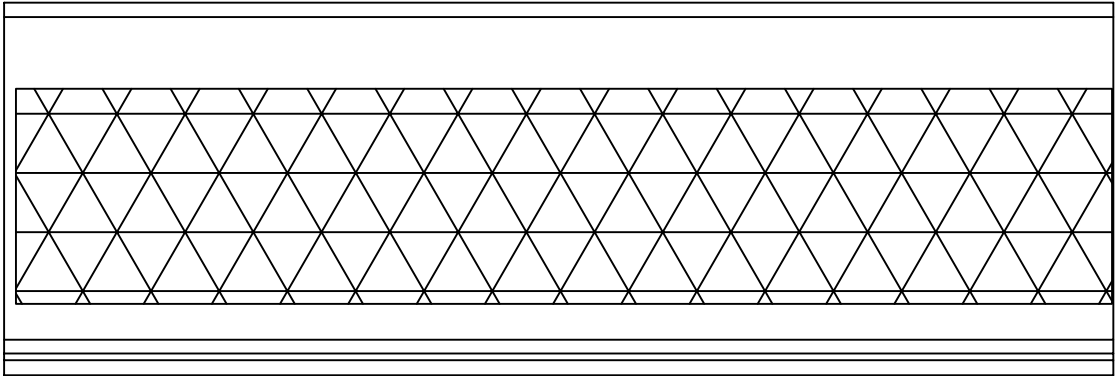
P10

① 망상균열  
40.0X5.0

| 번호 | 구분 | 부재 | 손상내용 | 손상현황 | | | | | | 비 고 |
|---|---|---|---|---|---|---|---|---|---|---|
| 1 | 21하 | 교면포장 | 망상균열 | | 40.0 | 5.0 | 200.00 | m <sup>2</sup> | 1 | |

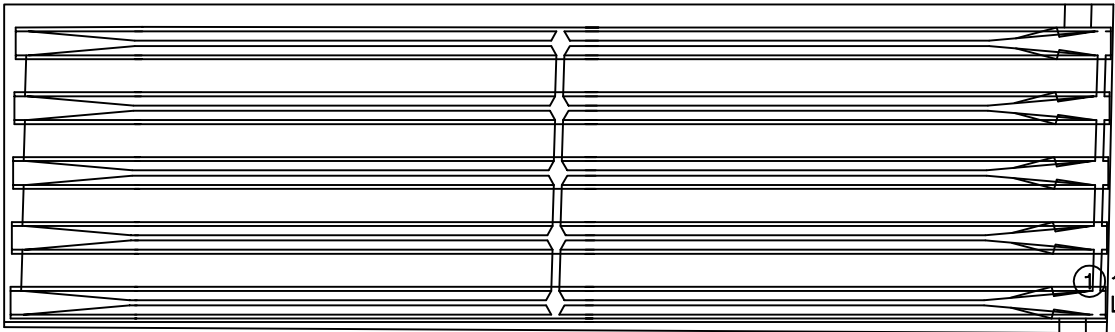
P2

| 번호 | 구분 | 부재 | 손상내용 | 손상현황 | | | | | 비고 |
|---|---|---|---|---|---|---|---|---|---|
| 1 | 21하 | 신축이음 | 신축이음 하부누수 | | 1.5 | | 1.50 | m | 1 |

① 신축이음 하부누수  
L=1.5m

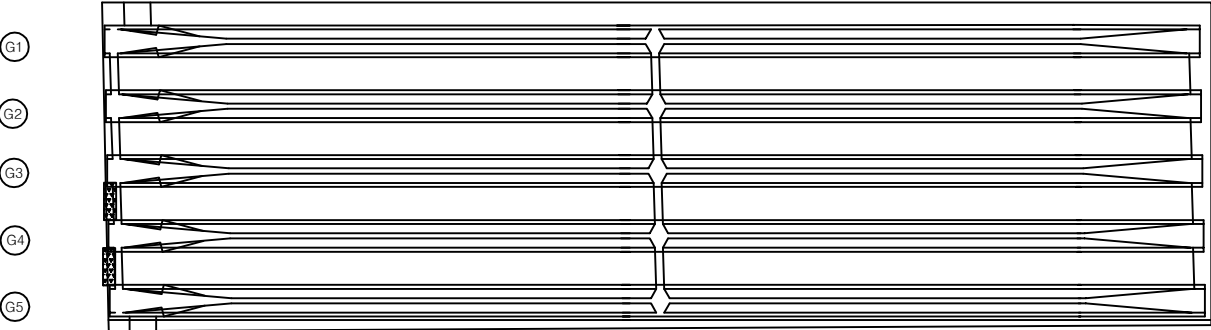
P6

① 신축이음 하부누수  
L=0.5m X2EA

| 번호 | 구분 | 부재 | 손상내용 | 손상현황 | | | | | 비고 |
|---|---|---|---|---|---|---|---|---|---|
| 1 | 21하 | 신축이음 | 신축이음 하부누수 | | 0.5 | | 1.00 | m | 2 |
