상주영천고속도로 2024~2025년 시설물 안전점검 용역  
(2024년 상반기 정기안전점검)

# 외 관 조 사 망 도

도림천교

2024.06

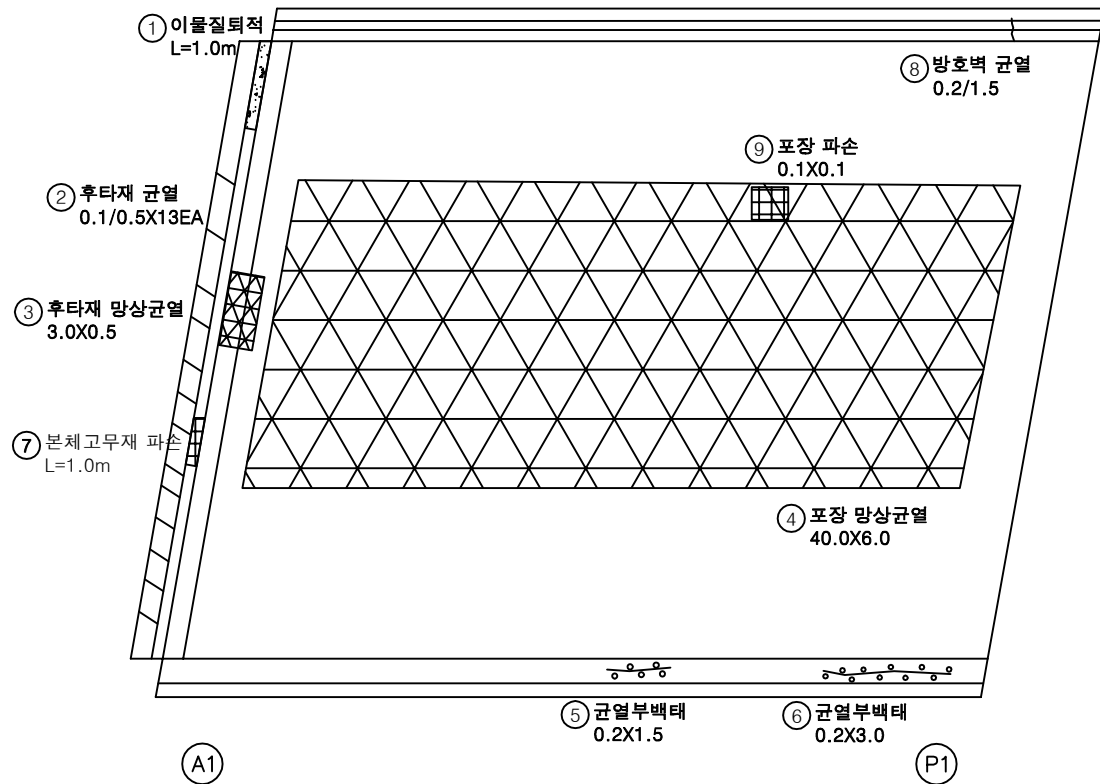
| 도면번호 | 01 |

| 번호 | 구분 | 부재 | 손상내용 | 손상현황 | | | | | 비고 |
|---|---|---|---|---|---|---|---|---|---|
| 1 | 19하 | 신축이음 | 이물질퇴적 | | 1.0 | | 1.00 | m | 1 |
| 2 | 19하 | 신축이음 | 후타재 균열 | 0.1 | 0.5 | | 6.50 | m | 13 |
| 3 | 19하 | 신축이음 | 후타재 망상균열 | | 3.0 | 0.5 | 1.50 | m <sup>2</sup> | 1 |
| 4 | 19하 | 교면포장 | 포장 망상균열 | | 40.0 | 6.0 | 240.00 | m <sup>2</sup> | 1 |
| 5 | 19하 | 중분대 | 균열부백태 | | 0.2 | 1.5 | 0.30 | m <sup>2</sup> | 1 |
| 6 | 19하 | 중분대 | 균열부백태 | | 0.2 | 3.0 | 0.60 | m <sup>2</sup> | 1 |
| 7 | 21하 | 신축이음 | 고무재 파손 | | 1.0 | | 1.00 | m | 1 |
| 8 | 21하 | 방호벽 | 방호벽 균열 | 0.2 | 1.5 | | 1.50 | m | 1 |
| 9 | 23하 | 교면포장 | 포장 파손 | | 0.1 | 0.1 | 0.01 | m <sup>2</sup> | 1 |

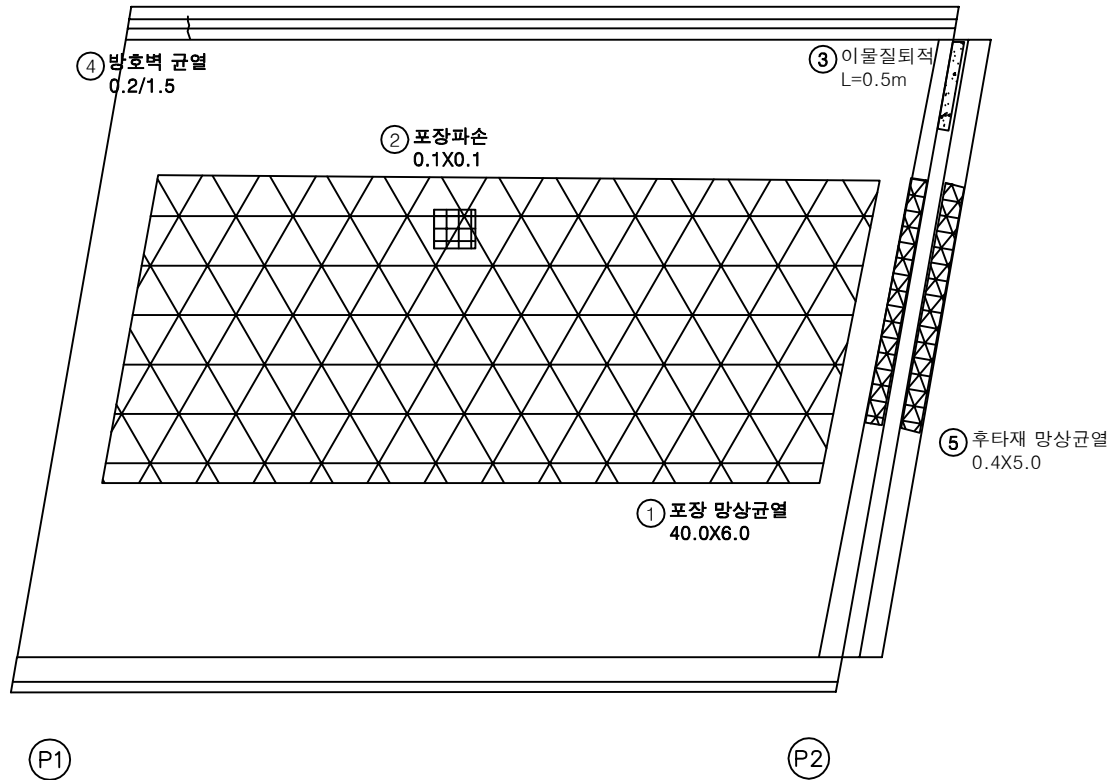
| | 철근노출 | | 침하 | | 그늘음 | 도면번호 | 02 |

| 번호 | 구분 | 부재 | 손상내용 | 손상현황 | | | | | | 비고 |
|---|---|---|---|---|---|---|---|---|---|---|
| 1 | 19하 | 교면포장 | 포장 망상균열 | | 40.0 | 6.0 | 240.00 | m <sup>2</sup> | 1 | |
| 2 | 19하 | 교면포장 | 포장 파손 | | 0.1 | 0.1 | 0.01 | m <sup>2</sup> | 1 | |
| 3 | 19하 | 신속이음 | 이물질퇴적 | | 0.5 | | 0.50 | m | 1 | |
| 4 | 21하 | 방호벽 | 방호벽 균열 | 0.2 | 1.5 | | 1.50 | m | 1 | |
| 5 | 21하 | 신속이음 | 후타재 망상균열 | | 0.4 | 5.0 | 2.00 | m <sup>2</sup> | 1 | |

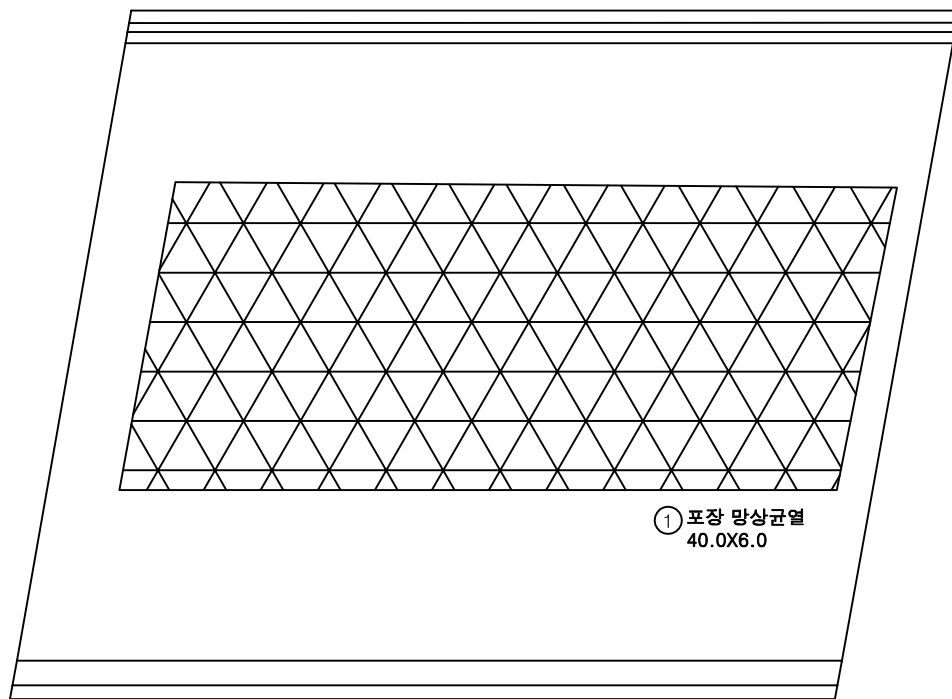
| 도면번호 | 03 |

| 번호 | 구분 | 부재 | 손상내용 | 손상현황 | | | | | | 비고 |
|---|---|---|---|---|---|---|---|---|---|---|
| 1 | 19하 | 교면포장 | 포장 망상균열 | | 40.0 | 6.0 | 240.00 | m <sup>2</sup> | 1 | |

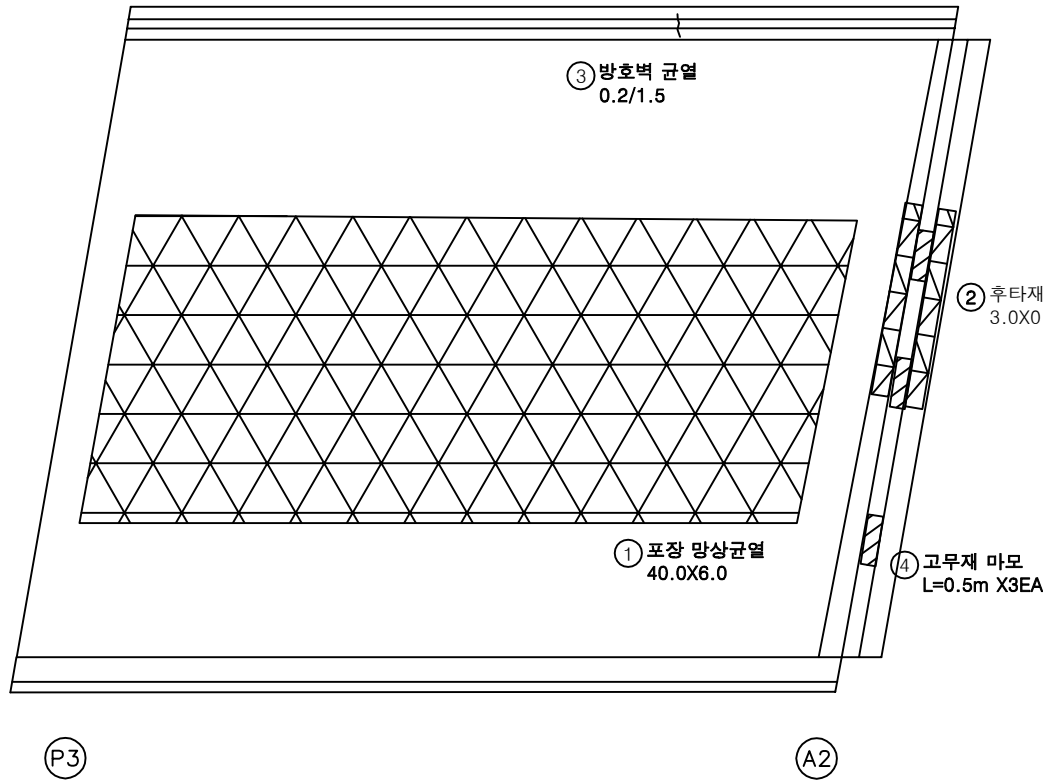
| 도면번호 | 04 |

| 번호 | 구분 | 부재 | 손상내용 | 손상현황 | | | | | | 비고 |
|---|---|---|---|---|---|---|---|---|---|---|
| 1 | 19하 | 교면포장 | 포장 망상균열 | | 40.0 | 6.0 | 240.00 | m <sup>2</sup> | 1 | |
| 2 | 19하 | 신축이음 | 후타재 망상균열 | | 3.0 | 0.5 | 1.50 | m <sup>2</sup> | 1 | |
| 3 | 21하 | 방호벽 | 방호벽 균열 | 0.2 | 1.5 | | 1.50 | m | 1 | |
| 4 | 23하 | 신축이음 | 고무재 마모 | | 0.5 | | 1.50 | m | 3 | |

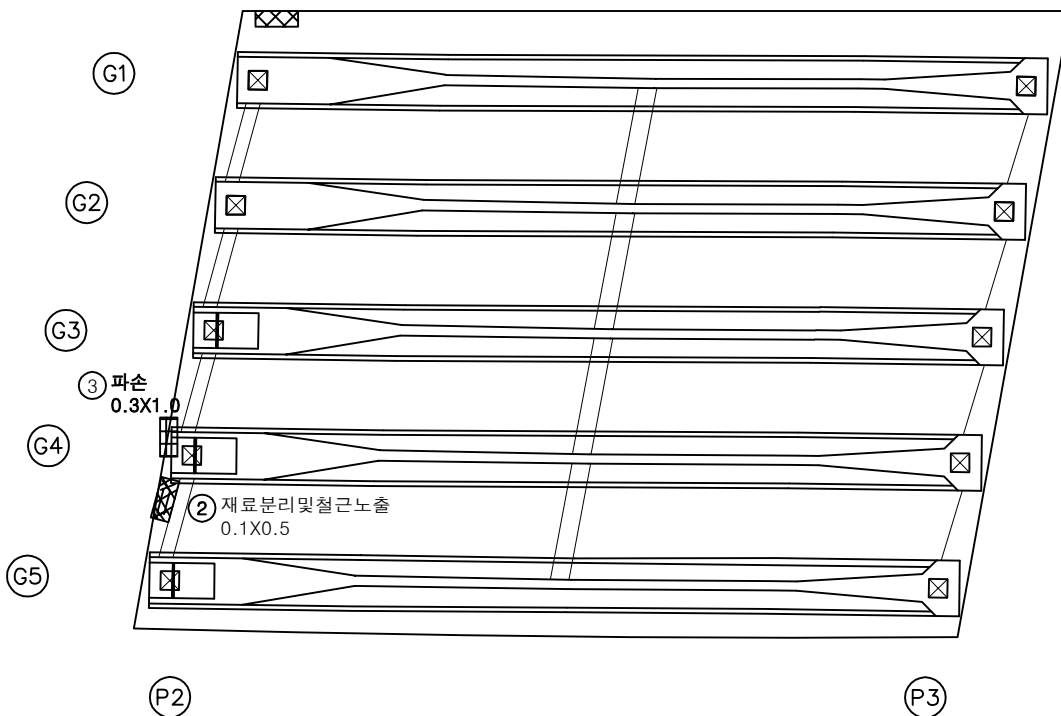
① 바닥판 캔틸레버 재료분리  
0.5X0.2

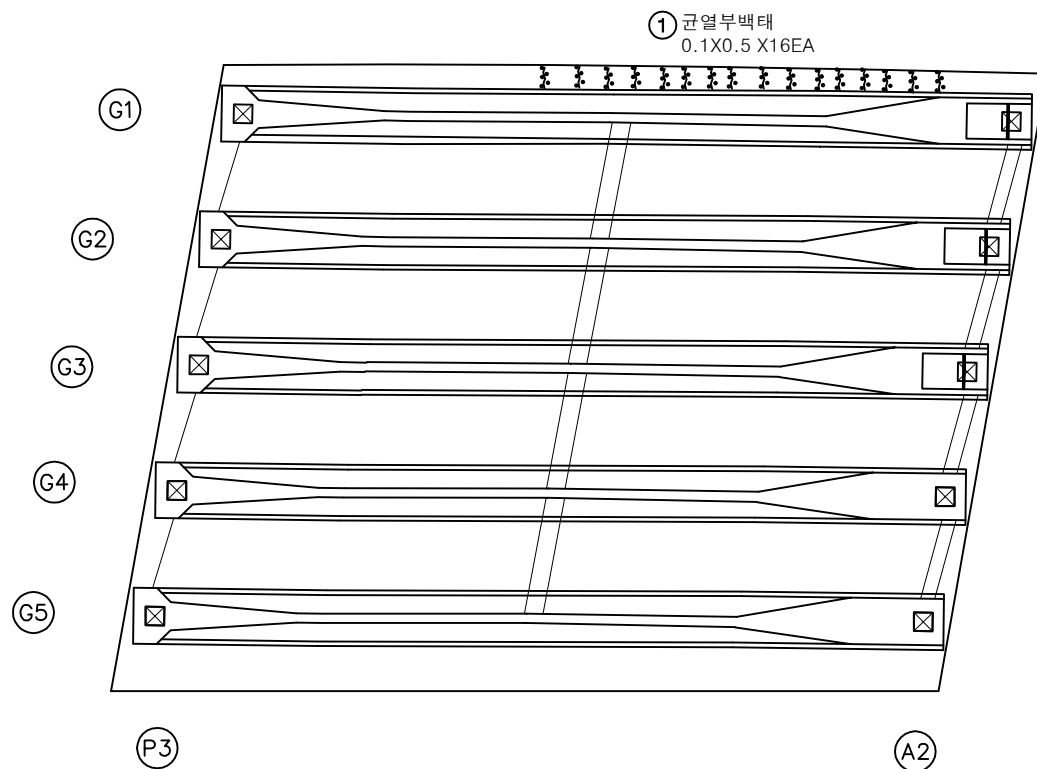
| 번호 | 구분 | 부재 | 손상내용 | 손상현황 | | | | | | 비고 |
|---|---|---|---|---|---|---|---|---|---|---|
| 1 | 23하 | 바닥판 | 균열부백태 | | 0.1 | 0.5 | 0.80 | m <sup>2</sup> | 16 | |

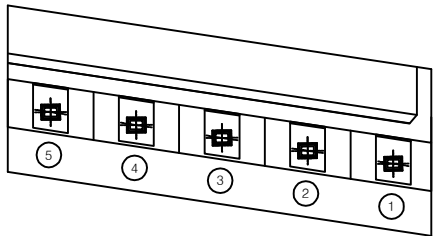
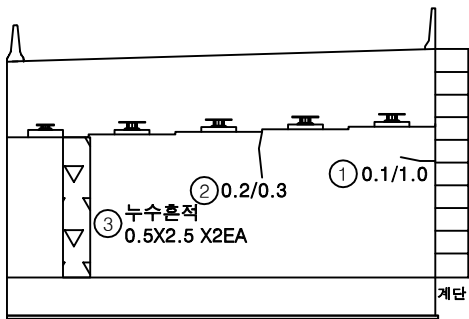
| 번호 | 구분 | 부재 | 손상내용 | 손상현황 | | | | | | 비고 |
|---|---|---|---|---|---|---|---|---|---|---|
| 1 | 19하 | 교대 | 균열(0.3mm미만) | 0.1 | 1.0 | | 1.00 | m | 1 | |
| 2 | 21하 | 교대 | 균열(0.3mm미만) | 0.2 | 0.3 | | 0.30 | m | 1 | |
| 3 | 23하 | 교대 | 누수흔적 | | 0.5 | 2.5 | 2.50 | m <sup>2</sup> | 2 | |

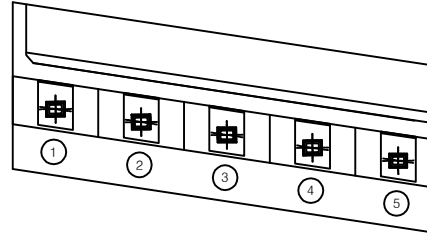
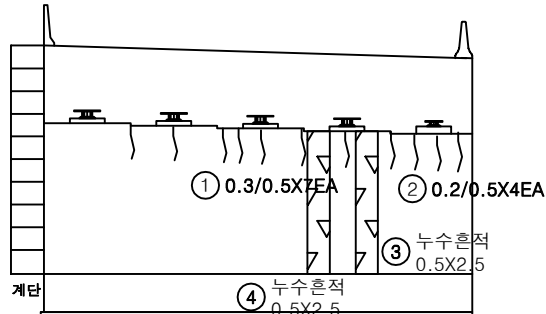
| 번호 | 구분 | 부재 | 손상내용 | 손상현황 | | | | | 비 고 |
|---|---|---|---|---|---|---|---|---|---|
| 1 | 19하 | 교대 | 균열(0.3mm이상) | 0.3 | 0.5 | | 3.50 | m | 7 |
| 2 | 19하 | 교대 | 균열(0.3mm미만) | 0.2 | 0.5 | | 2.00 | m | 4 |
| 3 | 21하 | 교대 | 누수흔적 | | 0.5 | 2.5 | 1.25 | m <sup>2</sup> | 1 |
| 4 | 23하 | 교대 | 누수흔적 | | 0.5 | 2.5 | 1.25 | m <sup>2</sup> | 1 |

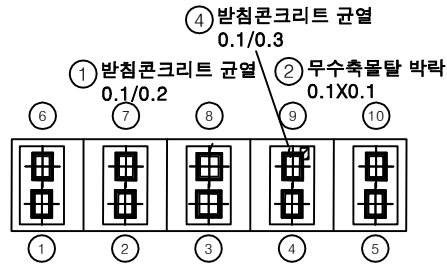
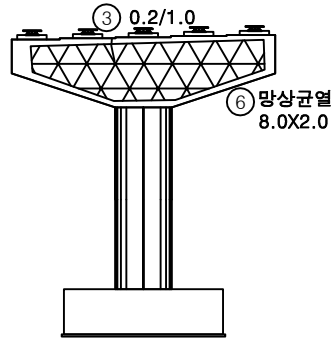
| 번호 | 구분 | 부재 | 손상내용 | 손상현황 | | | | | 비 고 |
|---|---|---|---|---|---|---|---|---|---|
| 1 | 19하 | 교량받침 | 받침콘크리트 균열 | 0.1 | 0.2 | | 0.20 | m | 1 |
| 3 | 19하 | 교각 | 균열(0.3mm미만) | 0.2 | 1.0 | | 1.00 | m | 1 |
| 4 | 21하 | 교량받침 | 받침콘크리트 균열 | 0.1 | 0.3 | | 0.30 | m | 1 |
| 5 | 23하 | 교각 | 균열부백태 | | 0.2 | 0.5 | 0.10 | m <sup>2</sup> | 1 |
| 6 | 23하 | 교각 | 망상균열 | 8.0 | 2.0 | | 16.00 | m <sup>2</sup> | 1 |

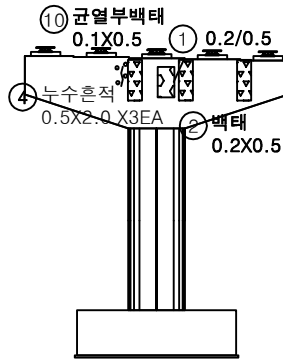
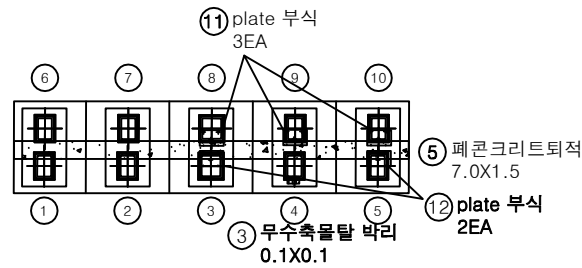
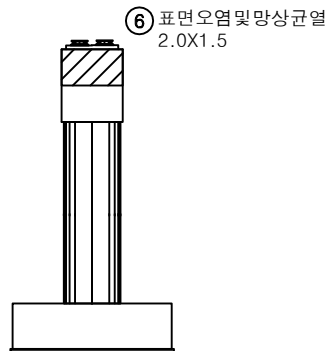
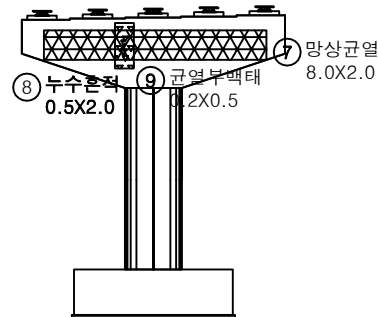
| 번호 | 구분 | 부재 | 손상내용 | 손상현황 | | | | | 비 고 |
|---|---|---|---|---|---|---|---|---|---|
| 1 | 19하 | 교각 | 균열(0.3mm미만) | 0.2 | 0.5 | | 0.50 | m | 1 |
| 4 | 21하 | 교각 | 누수흔적 | | 0.5 | 2.0 | 3.00 | m <sup>2</sup> | 3 |
| 6 | 21하 | 교각 | 표면오염 및 망상균열 | | 2.0 | 1.5 | 3.00 | m <sup>2</sup> | 1 |
| 7 | 21하 | 교각 | 망상균열 | | 8.0 | 2.0 | 16.00 | m <sup>2</sup> | 1 |
| 8 | 21하 | 교각 | 누수흔적 | | 0.5 | 2.0 | 1.00 | m <sup>2</sup> | 1 |
| 9 | 21하 | 교각 | 균열부백태 | | 0.2 | 0.5 | 0.10 | m <sup>2</sup> | 1 |
| 10 | 23하 | 교각 | 균열부백태 | | 0.1 | 0.5 | 0.05 | m <sup>2</sup> | 1 |
| 11 | 23하 | 교량받침 | plate 부식 | | | | 3.00 | EA | 3 |
| 12 | 23하 | 교량받침 | plate 부식 | | | | 2.00 | EA | 2 |

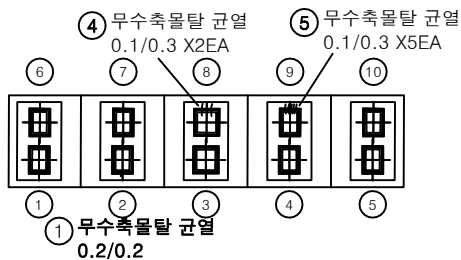
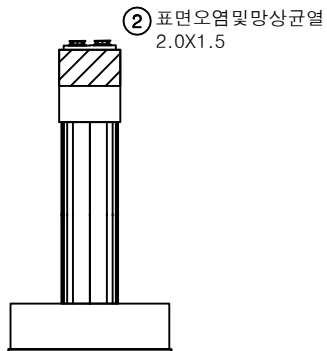
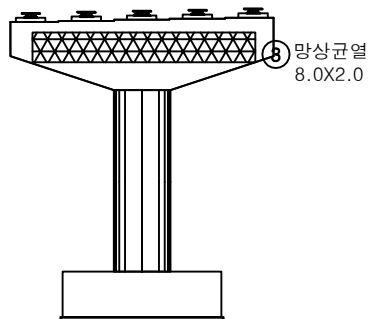
| 번호 | 구분 | 부재 | 손상내용 | 손상현황 | | | | | | 비고 |
|---|---|---|---|---|---|---|---|---|---|---|
| 1 | 21하 | 교량받침 | 무수축물탈 균열 | 0.2 | 0.2 | | 0.20 | m | 1 | |
| 2 | 21하 | 교각 | 표면오염및망상균열 | | 2.0 | 1.5 | 3.00 | m <sup>2</sup> | 1 | |
| 3 | 21하 | 교각 | 망상균열 | | 8.0 | 2.0 | 16.00 | m <sup>2</sup> | 1 | |
| 4 | 23하 | 교량받침 | 무수축물탈 균열 | 0.1 | 0.3 | | 0.60 | m | 2 | |
| 5 | 23하 | 교량받침 | 무수축물탈 균열 | 0.1 | 0.3 | | 1.50 | m | 5 | |

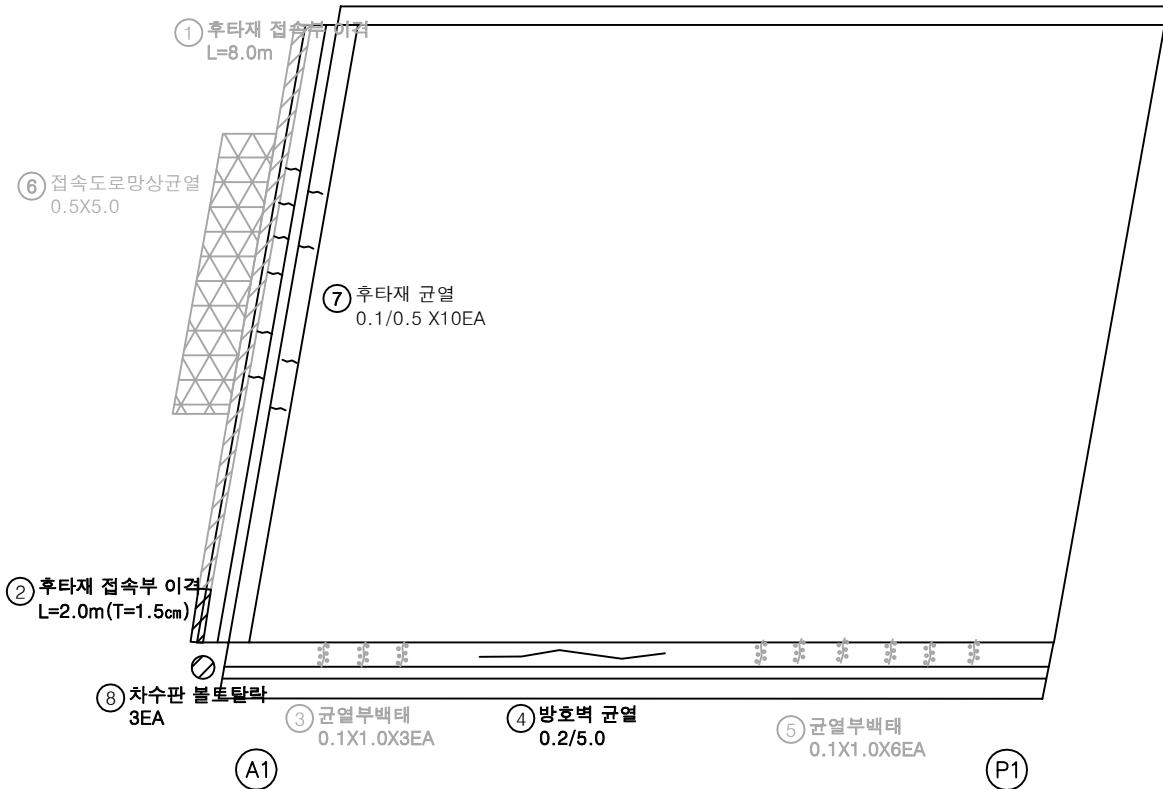
| 번호 | 구분 | 부재 | 손상내용 | 손상현황 | | | | | | 비고 |
|---|---|---|---|---|---|---|---|---|---|---|
| 3 | 19하 | 방호벽 | 균열부백태 | | 0.1 | 1.0 | 0.30 | m | 3 | 21상 보속 |
| 4 | 19하 | 방호벽 | 방호벽 균열 | 0.2 | 5.0 | | 5.00 | m | 1 | |
| 5 | 19하 | 방호벽 | 균열부백태 | | 0.1 | 1.0 | 0.60 | m | 6 | 21상 보속 |
| 6 | 19하 | 교면포장 | 접속도로 망상균열 | | 0.5 | 5.0 | 2.50 | m | 1 | 23상 보속 |
| 7 | 21하 | 신축이음 | 후타재 균열 | 0.1 | 0.5 | | 5.00 | m | 10 | |

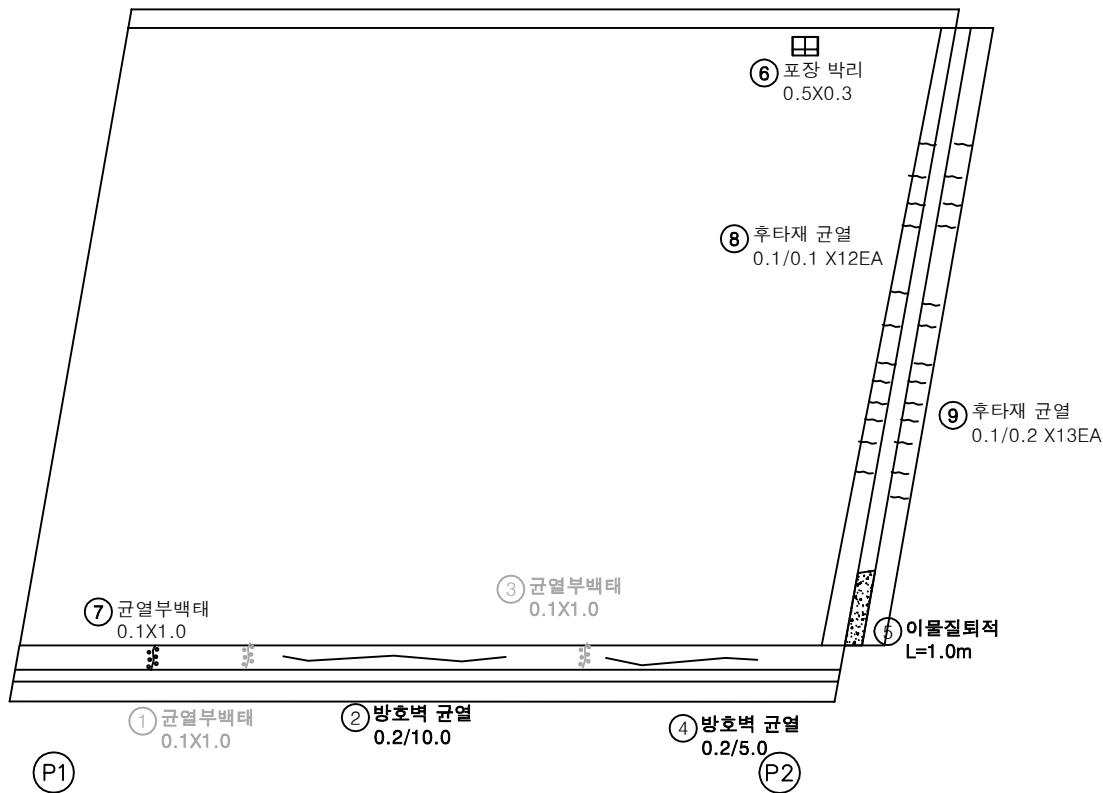
| 번호 | 구분 | 부재 | 손상내용 | 손상현황 | | | | | 비고 |
|---|---|---|---|---|---|---|---|---|---|
| 1 | 19하 | 방호벽 | 균열부백태 | | 0.1 | 1.0 | 0.10 | m | 1 |
| 2 | 19하 | 방호벽 | 방호벽 균열 | 0.2 | 10.0 | | 10.00 | m | 1 |
| 3 | 19하 | 방호벽 | 균열부백태 | | 0.1 | 1.0 | 0.10 | m | 1 |
| 4 | 19하 | 방호벽 | 방호벽 균열 | 0.2 | 5.0 | | 5.00 | m | 1 |
| 7 | 21하 | 방호벽 | 균열부백태 | | 0.1 | 1.0 | 0.10 | m | 1 |
| 8 | 23하 | 신속이음 | 후타재 균열 | 0.1 | 0.1 | | 1.20 | m | 12 |
| 9 | 23하 | 신속이음 | 후타재 균열 | 0.1 | 0.2 | | 2.60 | m | 13 |

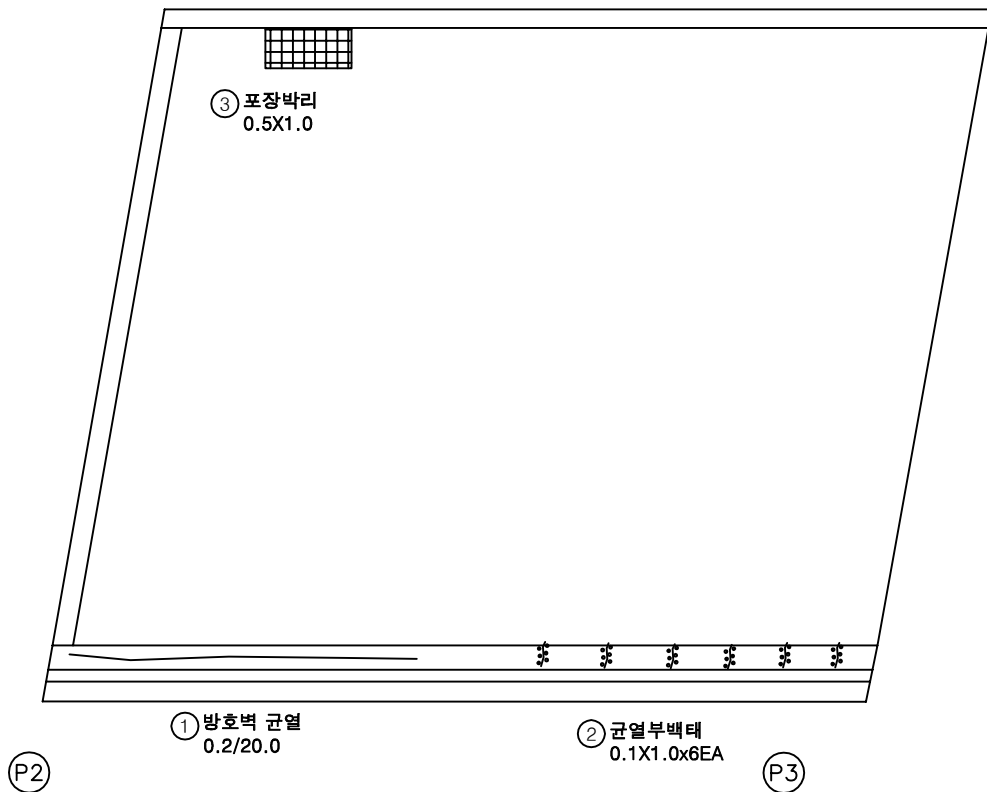
| 번호 | 구분 | 부재 | 손상내용 | 손상현황 | | | | | 비고 |
|---|---|---|---|---|---|---|---|---|---|
| 1 | 19하 | 방호벽 | 방호벽 균열 | 0.2 | 20.0 | | 20.00 | m | 1 |
| 2 | 19하 | 방호벽 | 균열부백태 | | 0.1 | 1.0 | 0.60 | m <sup>2</sup> | 6 |

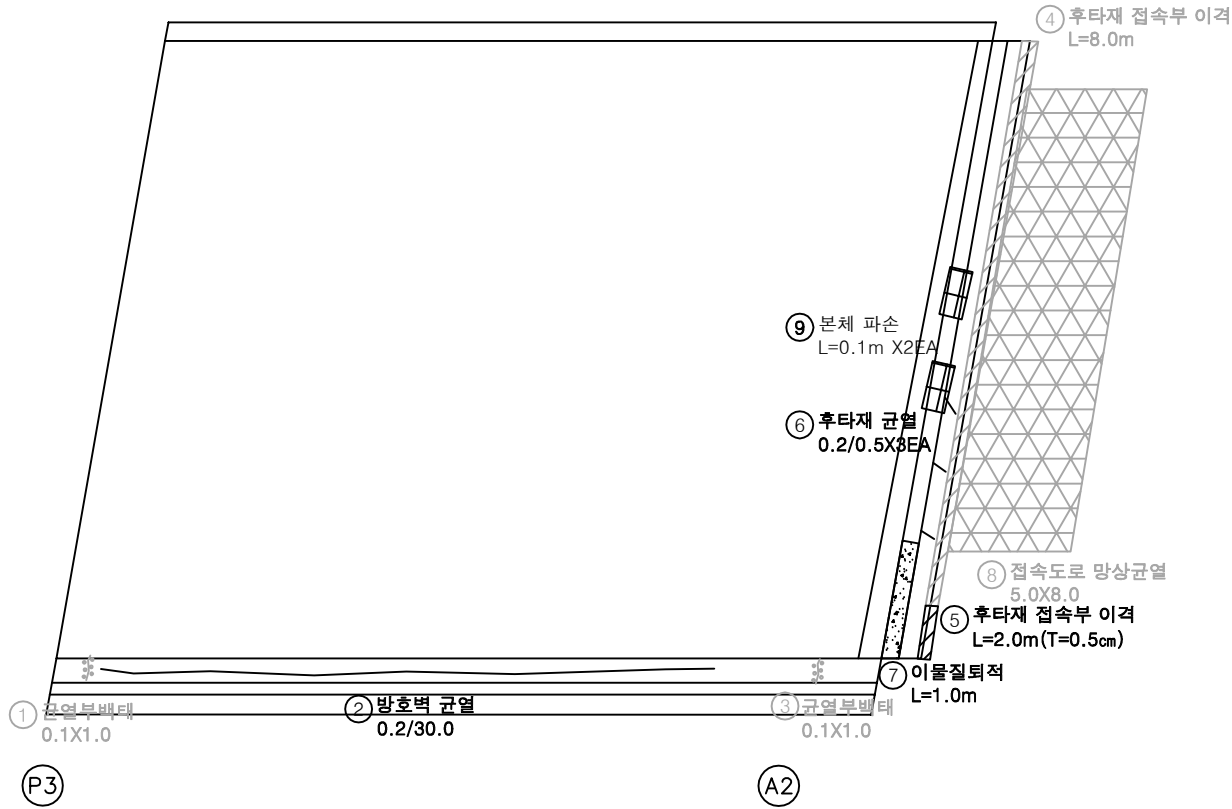
| 번호 | 구분 | 부재 | 손상내용 | 손상현황 | | | | | | 비 고 |
|---|---|---|---|---|---|---|---|---|---|---|
| 1 | 19하 | 방호벽 | 균열부백테 | | 0.1 | 1.0 | 0.10 | m | 1 | 21형 보수 |
| 2 | 19하 | 방호벽 | 방호벽 균열 | 0.2 | 30.0 | | 30.00 | m | 1 | |
| 3 | 19하 | 방호벽 | 균열부백테 | | 0.1 | 1.0 | 0.10 | m | 1 | 21형 보수 |
| 6 | 19하 | 신축이음 | 후타재 균열 | 0.2 | 0.5 | | 1.50 | m | 3 | |
| 8 | 19하 | 교면포장 | 접속도로 망상균열 | | 5.0 | 8.0 | 40.00 | m | 1 | 23상 보수 |

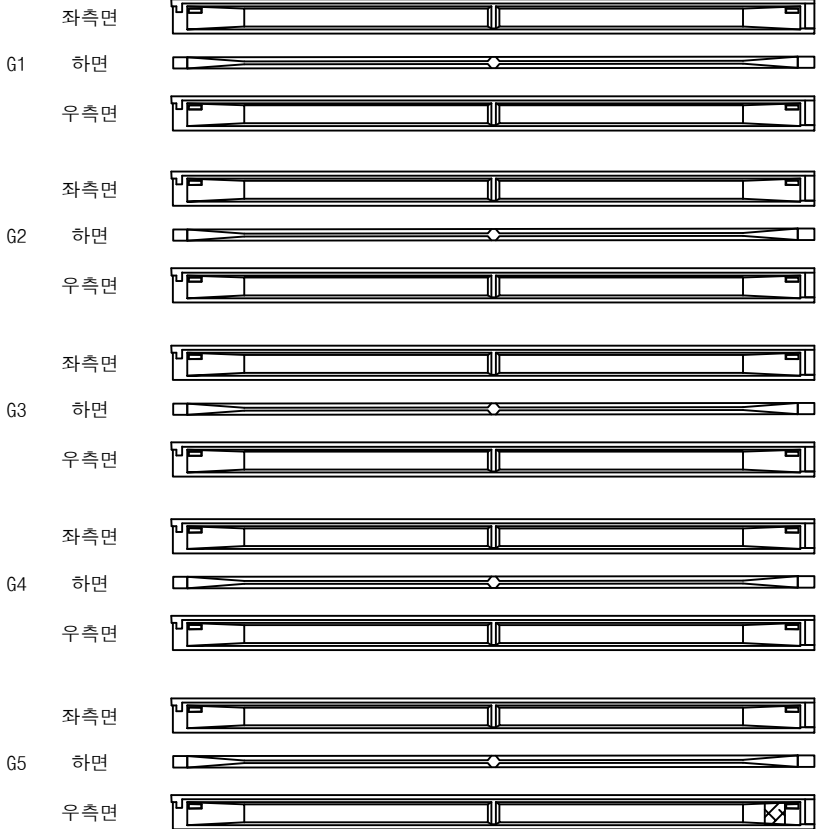
① 망상균열  
2.0X2.0  
P2

| 번호 | 구분 | 부재 | 손상내용 | 손상현황 | | | | | | 비고 |
|---|---|---|---|---|---|---|---|---|---|---|
| 1 | 23하 | 거더 | 망상균열 | | 2.0 | 2.0 | 4.00 | m <sup>2</sup> | 1 | |

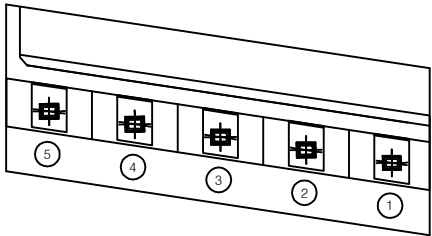
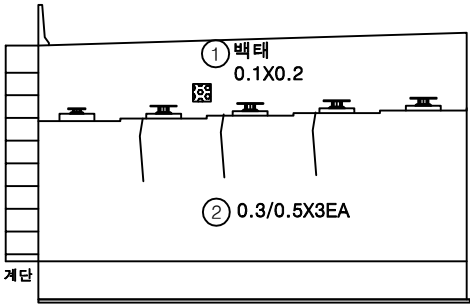
| 번호 | 구분 | 부재 | 손상내용 | 손상현황 | | | | | 비고 |
|---|---|---|---|---|---|---|---|---|---|
| 2 | 19하 | 교대 | 균열(0.3mm이상) | 0.3 | 0.5 | | 1.50 | m | 3 |

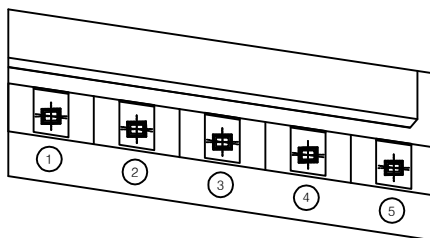
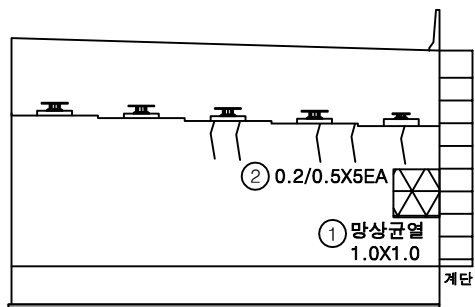
| 번호 | 구분 | 부재 | 손상내용 | 손상현황 | | | | | 비고 |
|---|---|---|---|---|---|---|---|---|---|
| 1 | 19하 | 교대 | 망상균열 | | 1.0 | 1.0 | 1.00 | m <sup>2</sup> | 1 |
| 2 | 19하 | 교대 | 균열(0.3mm미만) | 0.2 | 0.5 | | 2.50 | m | 5 |

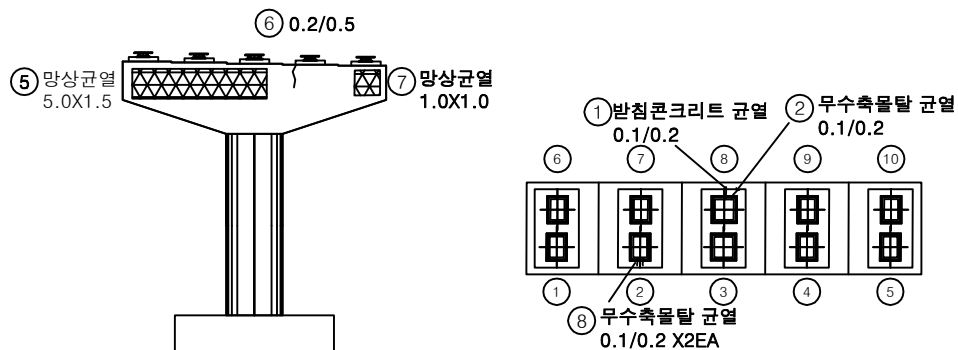
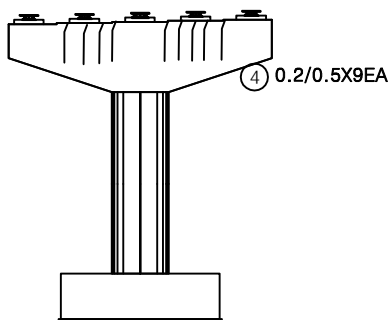
| 번호 | 구분 | 부재 | 손상내용 | 손상현황 | | | | | 비고 |
|---|---|---|---|---|---|---|---|---|---|
| 1 | 19하 | 교량받침 | 받침콘크리트 균열 | 0.1 | 0.2 | | 0.20 | m | 1 |
| 2 | 19하 | 교량받침 | 무수축물탈 균열 | 0.1 | 0.2 | | 0.20 | m | 1 |
| 3 | 19하 | 교각 | 균열(0.3mm미만) | 0.1 | 1.5 | | 1.50 | m | 1 |
| 4 | 19하 | 교각 | 균열(0.3mm미만) | 0.2 | 0.5 | | 4.50 | m | 9 |
| 5 | 21하 | 교각 | 망상균열 | | 5.0 | 1.5 | 7.50 | m <sup>2</sup> | 1 |
| 6 | 21하 | 교각 | 균열(0.3mm미만) | 0.2 | 0.5 | | 0.50 | m | 1 |
| 7 | 21하 | 교각 | 망상균열 | | 1.0 | 1.0 | 1.00 | m <sup>2</sup> | 1 |
| 8 | 23하 | 교량받침 | 무수축물탈 균열 | 0.1 | 0.2 | | 0.40 | m | 2 |

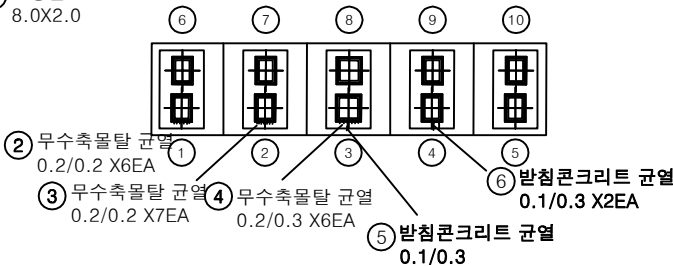
| 번호 | 구분 | 부재 | 손상내용 | 손상현황 | | | | | 비고 |
|---|---|---|---|---|---|---|---|---|---|
| 1 | 21하 | 교각 | 망상균열 | | 8.0 | 2.0 | 16.00 | m | 1 |
| 2 | 21하 | 교량받침 | 무수축물탈 균열 | 0.2 | 0.2 | | 1.20 | m | 6 |
| 3 | 21하 | 교량받침 | 무수축물탈 균열 | 0.2 | 0.2 | | 1.40 | m | 7 |
| 4 | 21하 | 교량받침 | 무수축물탈 균열 | 0.2 | 0.3 | | 1.80 | m | 6 |
| 5 | 21하 | 교량받침 | 발침콘크리트 균열 | 0.1 | 0.3 | | 0.30 | m | 1 |
| 6 | 21하 | 교량받침 | 발침콘크리트 균열 | 0.1 | 0.3 | | 0.60 | m | 2 |
