상주영천고속도로 2024~2025년 시설물 안전점검 용역  
(2024년 상반기 정기안전점검)

외 관 조 사 망 도  
군위터널(상주방향)

2024.06

포 장 부 & 공 동 구

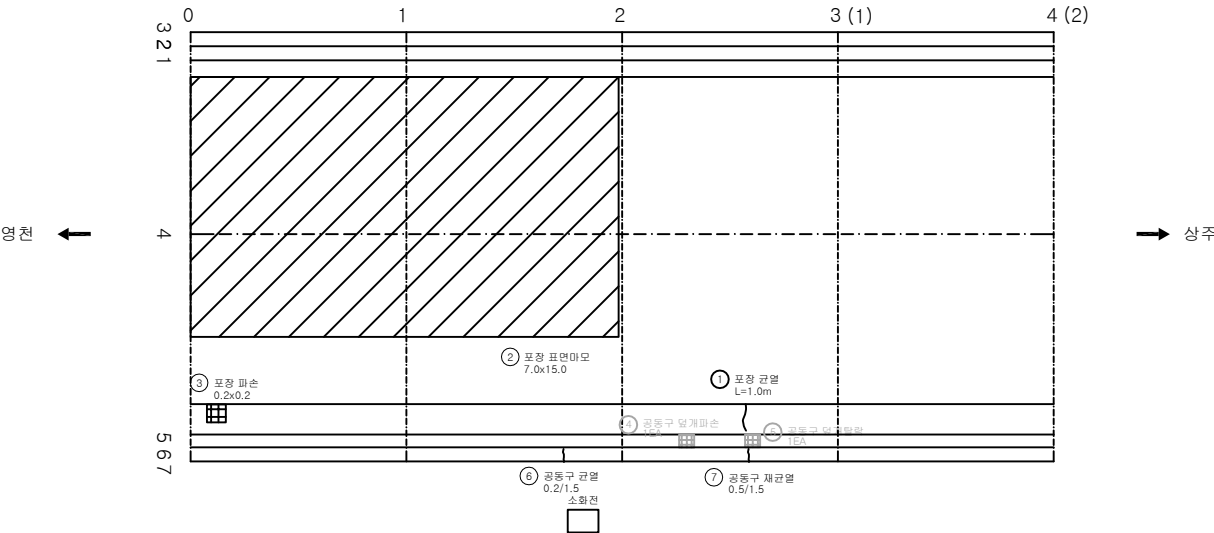
| 부식 | 좌굴, 변형 | 기 타 | 도 면 번호<br>001 |

| 번 호 | 발 생 연 도 | 부 재 | 손 상 내 용 | 손 상 현 황 | | | | | | | 비 고 |
|---|---|---|---|---|---|---|---|---|---|---|---|
| 1 | 19하 | 포장 | 포장 균열 | | 1.0 | | 1.00 | m | 1 | 1.00 | |
| 2 | 20상 | 포장 | 포장 표면마모 | | 15.0 | 7.0 | 105.00 | m <sup>2</sup> | 1 | 105.00 | |
| 3 | 20상 | 포장 | 포장 파손 | | 0.2 | 0.2 | 0.04 | m <sup>2</sup> | 1 | 0.04 | |
| 4 | 19하 | 공동구 | 공동구 덮개파손 | | | | 1.00 | EA | 1 | 1.00 | 21'하 보수 |
| 5 | 19하 | 공동구 | 공동구 덮개열림 | | | | 1.00 | EA | 1 | 1.00 | 21'하 보수 |
| 6 | 20상 | 공동구 | 공동구 균열 | 0.2 | 1.5 | | 1.50 | m | 1 | 1.50 | |
| 7 | 20상 | 공동구 | 공동구 재균열 | 0.5 | 1.5 | | 1.50 | m | 1 | 1.50 | |

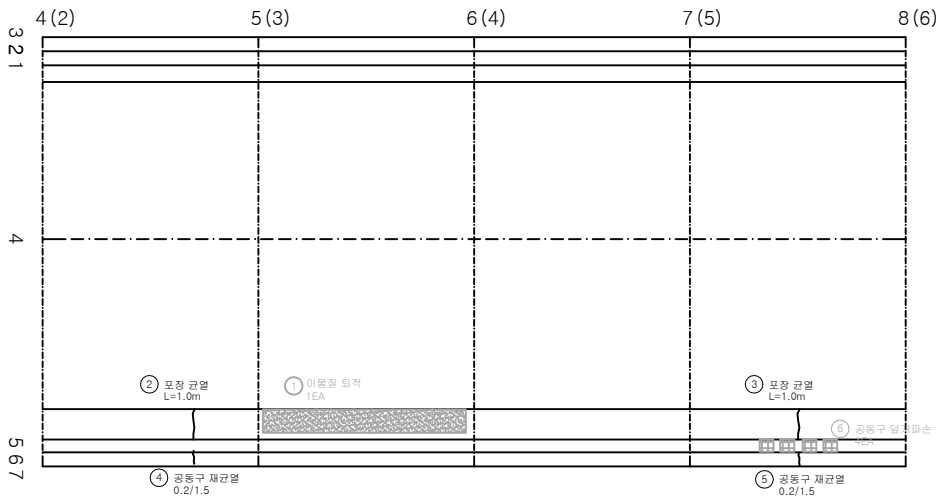
| 부식 | 좌굴, 변형 | 기 타 | 도 면 번 호<br>002 |

| 번 호 | 발 생 연 도 | 부 재 | 손 상 내 용 | 손 상 현 황 | | | | | | | 비 고 |
|---|---|---|---|---|---|---|---|---|---|---|---|
| 2 | 20상 | 포 장 | 포 장 균열 | | 1.0 | | 1.00 | m | 1 | 1.00 | |
| 3 | 20상 | 포 장 | 포 장 균열 | | 1.0 | | 1.00 | m | 1 | 1.00 | |
| 4 | 20상 | 공 동 구 | 공 동 구 재균열 | 0.2 | 1.5 | | 1.50 | m | 1 | 1.50 | |
| 5 | 20상 | 공 동 구 | 공 동 구 재균열 | 0.2 | 1.5 | | 1.50 | m | 1 | 1.50 | |

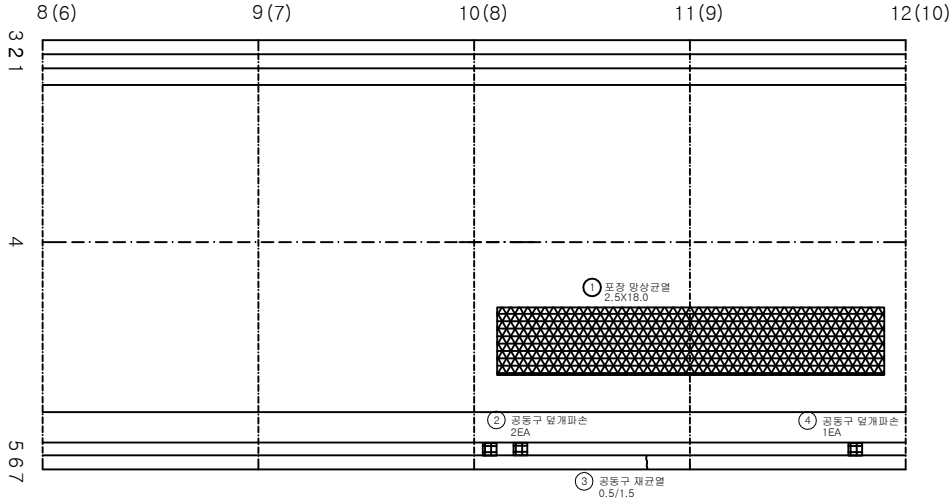
| 부식 | 좌굴, 변형 | 기 타 | 도 면 번 호<br>003 |

| 번호 | 발생<br>년도 | 부재 | 손상내용 | 손상현황 | | | | | | | 비고 |
|---|---|---|---|---|---|---|---|---|---|---|---|
| 1 | 19하 | 포장 | 포장 망상균열 | | 2.5 | 18.00 | 45.00 | m <sup>2</sup> | 1 | 45.00 | |
| 3 | 20상 | 공동구 | 공동구 채균열 | 0.5 | 1.5 | | 1.50 | m | 1 | 1.50 | |

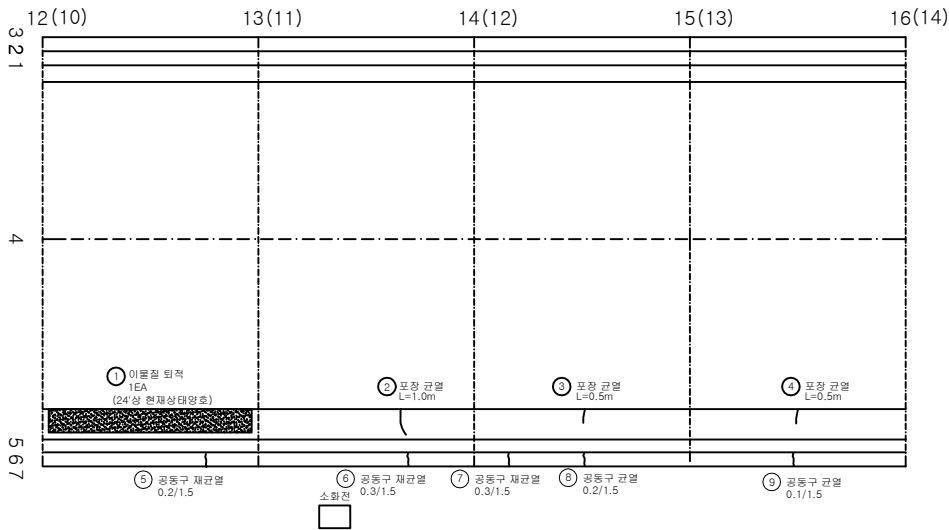
| 부식 | 좌굴, 변형 | 기 타 | 도 면 번호<br>004 |

| 번 호 | 발 생 연 도 | 부 재 | 손 상 내 용 | 손 상 현 황 | | | | | | | 비 고 |
|---|---|---|---|---|---|---|---|---|---|---|---|
| 2 | 19하 | 포 장 | 포 장 균열 | | 1.0 | | 1.00 | m | 1 | 1.00 | |
| 3 | 19하 | 포 장 | 포 장 균열 | | 0.5 | | 0.50 | m | 1 | 0.50 | |
| 4 | 19하 | 포 장 | 포 장 균열 | | 0.5 | | 0.50 | m | 1 | 0.50 | |
| 5 | 20상 | 공 동 구 | 공 동 구 재균열 | 0.2 | 1.5 | | 1.50 | m | 1 | 1.50 | |
| 6 | 20상 | 공 동 구 | 공 동 구 재균열 | 0.3 | 1.5 | | 1.50 | m | 1 | 1.50 | |
| 7 | 20상 | 공 동 구 | 공 동 구 재균열 | 0.3 | 1.5 | | 1.50 | m | 1 | 1.50 | |
| 8 | 20상 | 공 동 구 | 공 동 구 균열 | 0.2 | 1.5 | | 1.50 | m | 1 | 1.50 | |
| 9 | 20상 | 공 동 구 | 공 동 구 균열 | 0.1 | 1.5 | | 1.50 | m | 1 | 1.50 | |

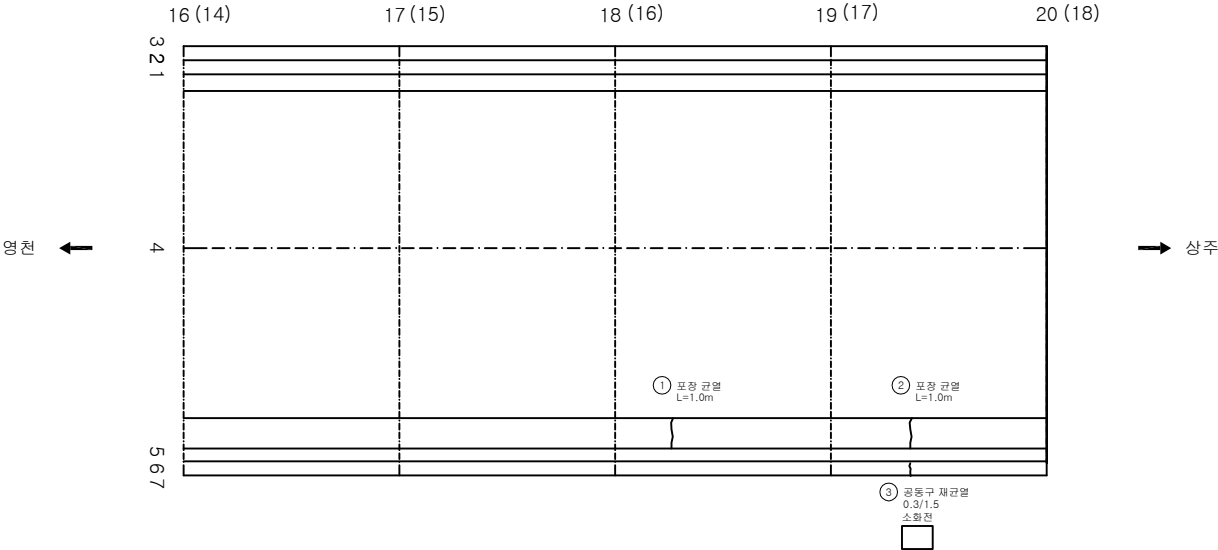
| 부식 | 좌굴, 변형 | 기 타 | 도 면 번 호<br>005 |

| 번호 | 발생<br>년도 | 부재 | 손상내용 | 손상현황 | | | | | | 비 고 | |
|---|---|---|---|---|---|---|---|---|---|---|---|
| 1 | 20상 | 포장 | 포장 균열 | | 1.0 | | 1.00 | m | 1 | 1.00 | |
| 2 | 20상 | 포장 | 포장 균열 | | 1.0 | | 1.00 | m | 1 | 1.00 | |
| 3 | 20상 | 공동구 | 공동구 재균열 | 0.3 | 1.5 | | 1.50 | m | 1 | 1.50 | |

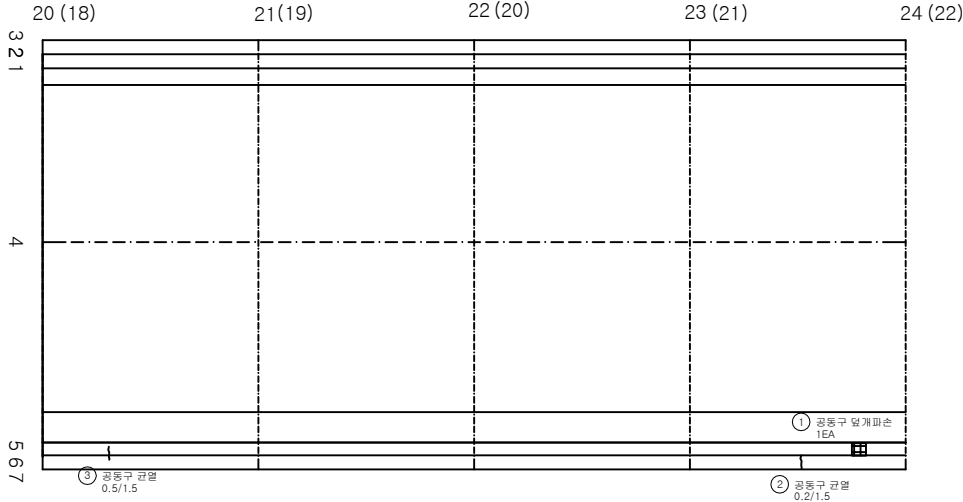
| 부식 | 좌굴, 변형 | 기 타 | 도 면 번호<br>006 |

| 번호 | 발생<br>년도 | 부재 | 손상내용 | 손상현황 | | | | | | 비고 | |
|---|---|---|---|---|---|---|---|---|---|---|---|
| 2 | 20상 | 공동구 | 공동구 균열 | 0.2 | 1.5 | | 1.50 | m | 1 | 1.50 | |
| 3 | 21하 | 공동구 | 공동구 균열 | 0.5 | 1.5 | | 1.50 | m | 1 | 1.50 | |

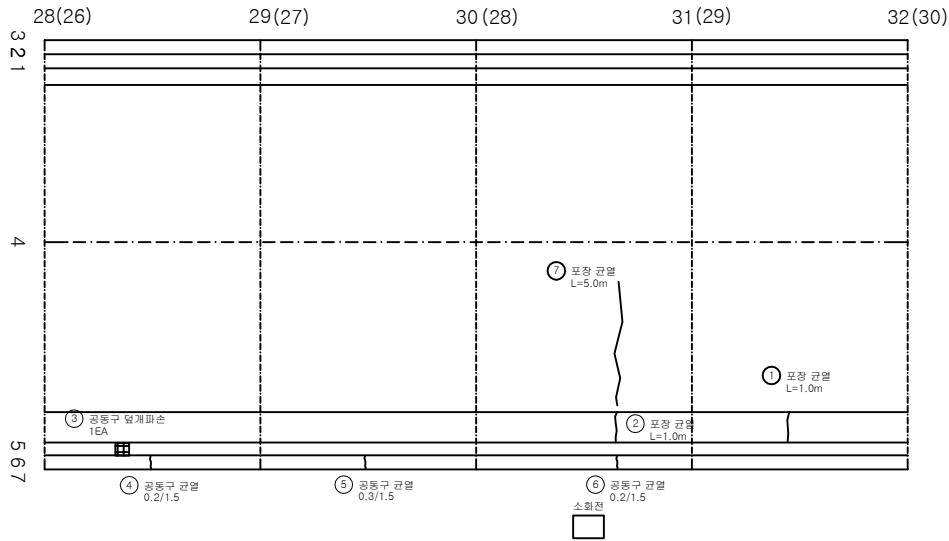
| 부식 | 좌굴, 변형 | 기 타 | 도 면 번 호<br>008 |

| 번 호 | 발 생 연 도 | 부 재 | 손 상 내 용 | 손 상 현 황 | | | | | | | 비 고 |
|---|---|---|---|---|---|---|---|---|---|---|---|
| 1 | 19하 | 포장 | 포장 균열 | | 1.0 | | 1.00 | m | 1 | 1.00 | |
| 2 | 20상 | 포장 | 포장 균열 | | 1.0 | | 1.00 | m | 1 | 1.00 | |
| 4 | 20상 | 공동구 | 공동구 균열 | 0.2 | 1.5 | | 1.50 | m | 1 | 1.50 | |
| 5 | 20상 | 공동구 | 공동구 균열 | 0.3 | 1.5 | | 1.50 | m | 1 | 1.50 | |
| 6 | 20상 | 공동구 | 공동구 균열 | 0.2 | 1.5 | | 1.50 | m | 1 | 1.50 | |
| 7 | 23하 | 포장 | 포장 균열 | | 5.0 | | 5.00 | m | 1 | 5.00 | |

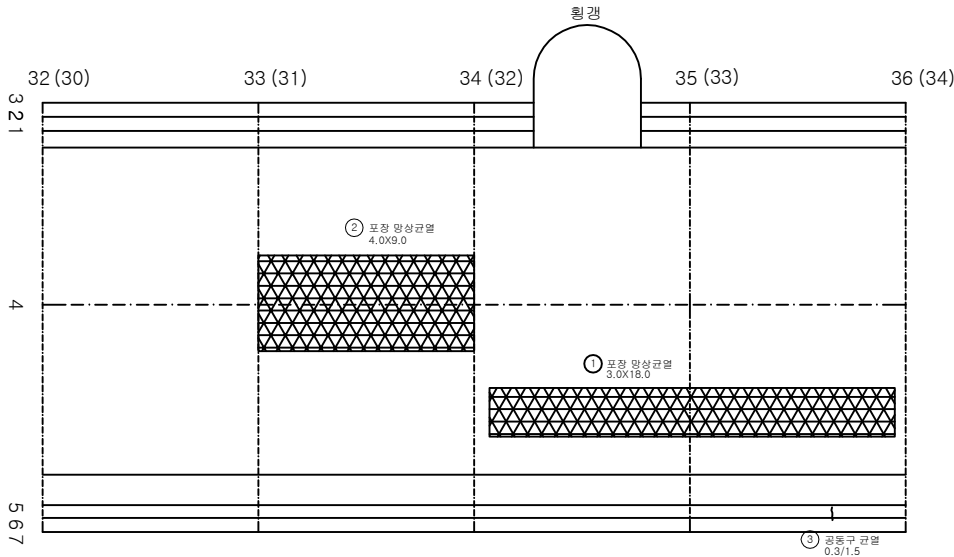
| 부식 | 좌굴, 변형 | 기 타 | 도 면 번 호<br>009 |

| 번 호 | 발 생 연 도 | 부 재 | 손 상 내 용 | 손 상 현 황 | | | | | | | 비 고 |
|---|---|---|---|---|---|---|---|---|---|---|---|
| 1 | 19하 | 포장 | 포장 망상균열 | | 18.0 | 3.0 | 54.00 | m <sup>2</sup> | 1 | 54.00 | |
| 2 | 20상 | 포장 | 포장 망상균열 | | 9.0 | 4.0 | 36.00 | m <sup>2</sup> | 1 | 36.00 | |
| 3 | 21하 | 공동구 | 공동구 균열 | 0.3 | 1.5 | | 1.50 | m | 1 | 1.50 | |

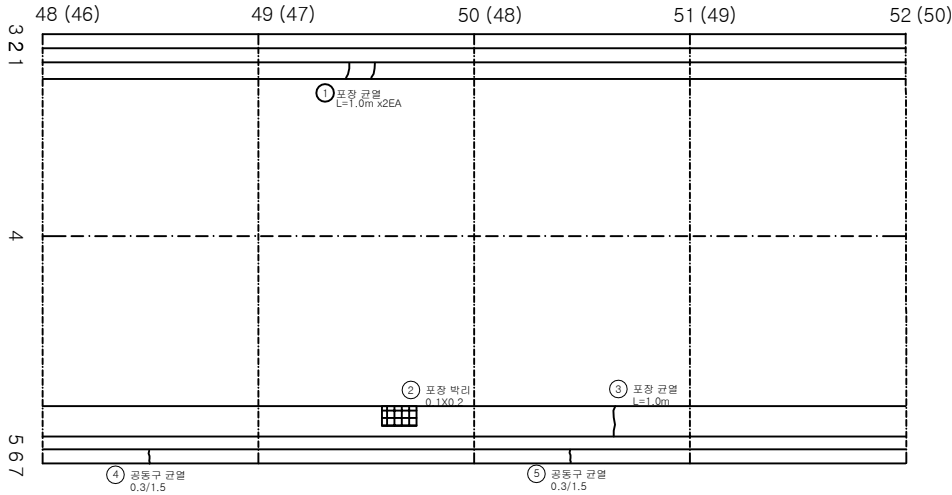
| 부식 | 좌굴, 변형 | 기 타 | 도 면 번호<br>013 |

| 번 호 | 발 생 연 도 | 부 재 | 손 상 내 용 | 손 상 현 황 | | | | | | | 비 고 |
|---|---|---|---|---|---|---|---|---|---|---|---|
| 1 | 19하 | 포장 | 포장 균열 | | 1.0 | | 1.00 | m | 2 | 2.00 | |
| 3 | 20상 | 포장 | 포장 균열 | | 1.0 | | 1.00 | m | 1 | 1.00 | |
| 4 | 20상 | 공동구 | 공동구 균열 | 0.3 | 1.5 | | 1.50 | m | 1 | 1.50 | |
| 5 | 20상 | 공동구 | 공동구 균열 | 0.3 | 1.5 | | 1.50 | m | 1 | 1.50 | |

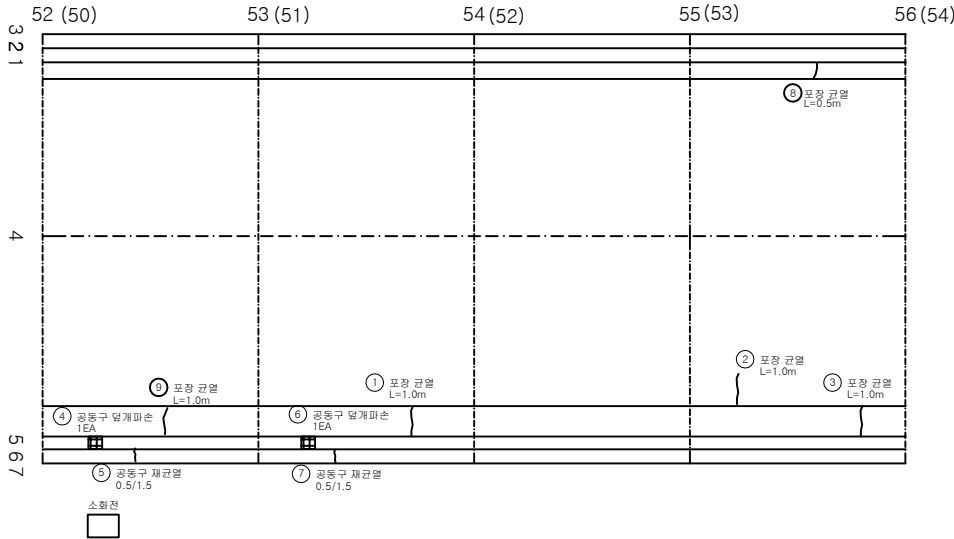
| 번호 | 발생<br>년도 | 부재 | 손상내용 | 손상현황 | | | | | | 비 고 | |
|---|---|---|---|---|---|---|---|---|---|---|---|
| 1 | 20상 | 포장 | 포장 균열 | | 1.0 | | 1.00 | m | 1 | 1.00 | |
| 2 | 20상 | 포장 | 포장 균열 | | 1.0 | | 1.00 | m | 1 | 1.00 | |
| 3 | 20상 | 포장 | 포장 균열 | | 1.0 | | 1.00 | m | 1 | 1.00 | |
| 5 | 20상 | 공동구 | 공동구 재균열 | 0.5 | 1.5 | | 1.50 | m | 1 | 1.50 | |
| 7 | 20상 | 공동구 | 공동구 재균열 | 0.5 | 1.5 | | 1.50 | m | 1 | 1.50 | |
| 8 | 21하 | 포장 | 포장 균열 | | 0.5 | | 0.50 | m | 1 | 0.50 | |
| 9 | 23하 | 포장 | 포장 균열 | | 1.0 | | 1.00 | m | 1 | 1.00 | |

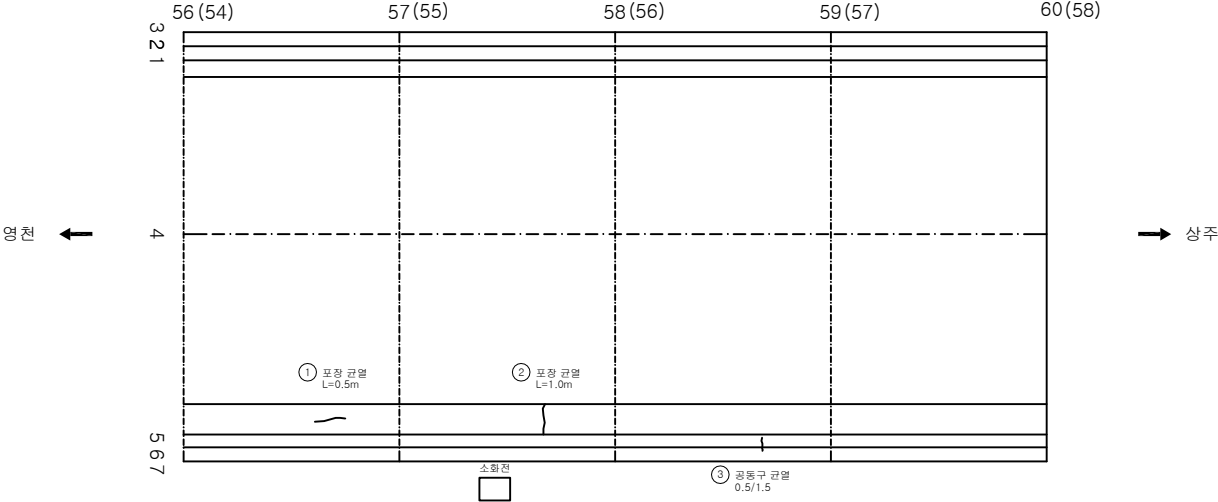
| | 부식 | | 좌굴, 변형 | | 기타 | 도 면 번호 | 015 |

| 번호 | 발생<br>년도 | 부재 | 손상내용 | 손상현황 | | | | | | | 비고 |
|---|---|---|---|---|---|---|---|---|---|---|---|
| 1 | 20상 | 포장 | 포장 균열 | | 0.5 | | 0.50 | m | 1 | 0.50 | |
| 2 | 20상 | 포장 | 포장 균열 | | 1.0 | | 1.00 | m | 1 | 1.00 | |
| 3 | 21하 | 공동구 | 공동구 균열 | 0.5 | 1.5 | | 1.50 | m | 1 | 1.50 | |

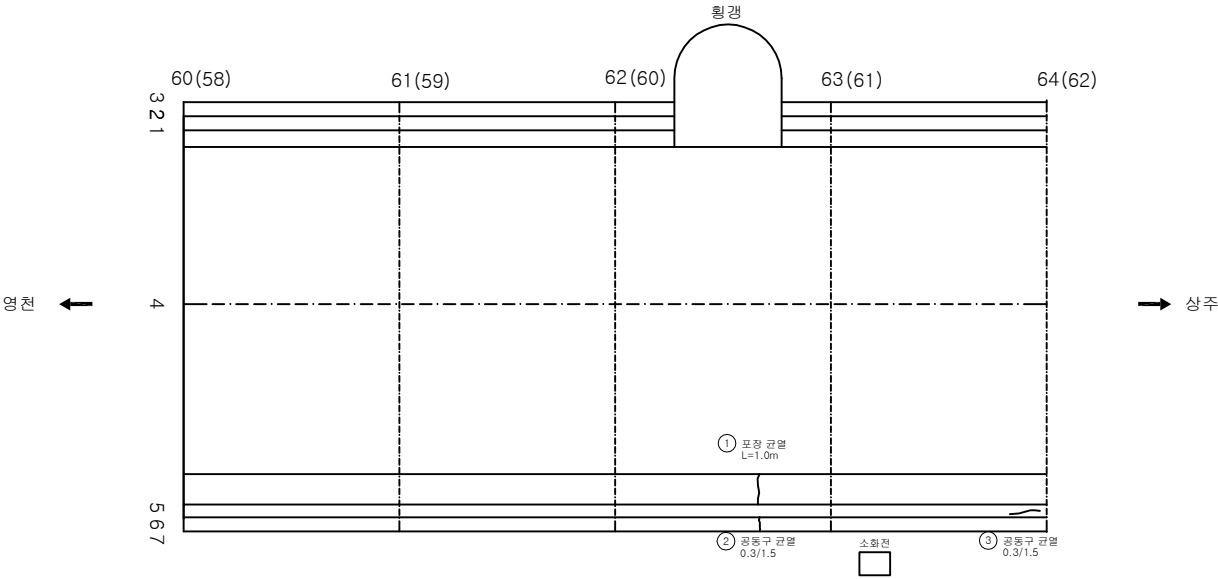
| 번 호 | 발 생 연 도 | 부 재 | 손 상 내 용 | 손 상 현 황 | | | | | | | 비 고 |
|---|---|---|---|---|---|---|---|---|---|---|---|
| 1 | 20상 | 포장 | 포장 균열 | | 1.0 | | 1.00 | m | 1 | 1.00 | |
| 2 | 20상 | 공동구 | 공동구 균열 | 0.3 | 1.5 | | 1.50 | m | 1 | 1.50 | |
| 3 | 21하 | 공동구 | 공동구 균열 | 0.3 | 1.5 | | 1.50 | m | 1 | 1.50 | |

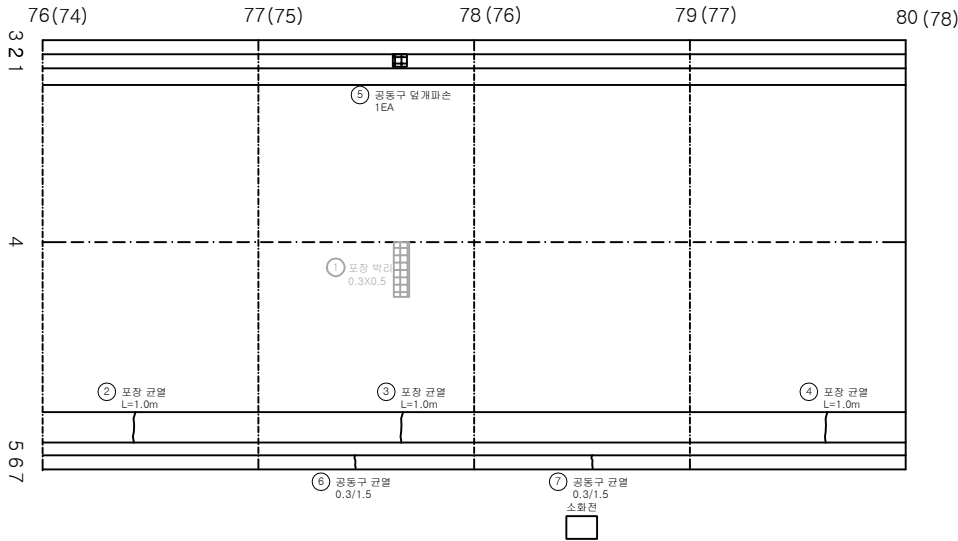
| 부식 | 좌굴, 변형 | 기 타 | 도 면 번호<br>020 |

| 번 호 | 발 생 연 도 | 부 재 | 손 상 내 용 | 손 상 현 황 | | | | | | | 비 고 |
|---|---|---|---|---|---|---|---|---|---|---|---|
| 2 | 20상 | 포장 | 포장 균열 | | 1.0 | | 1.00 | m | 1 | 1.00 | |
| 3 | 20상 | 포장 | 포장 균열 | | 1.0 | | 1.00 | m | 1 | 1.00 | |
| 4 | 20상 | 포장 | 포장 균열 | | 1.0 | | 1.00 | m | 1 | 1.00 | |
| 6 | 20상 | 공동구 | 공동구 균열 | 0.3 | 1.5 | | 1.50 | m | 1 | 1.50 | |
| 7 | 20상 | 공동구 | 공동구 균열 | 0.3 | 1.5 | | 1.50 | m | 1 | 1.50 | |

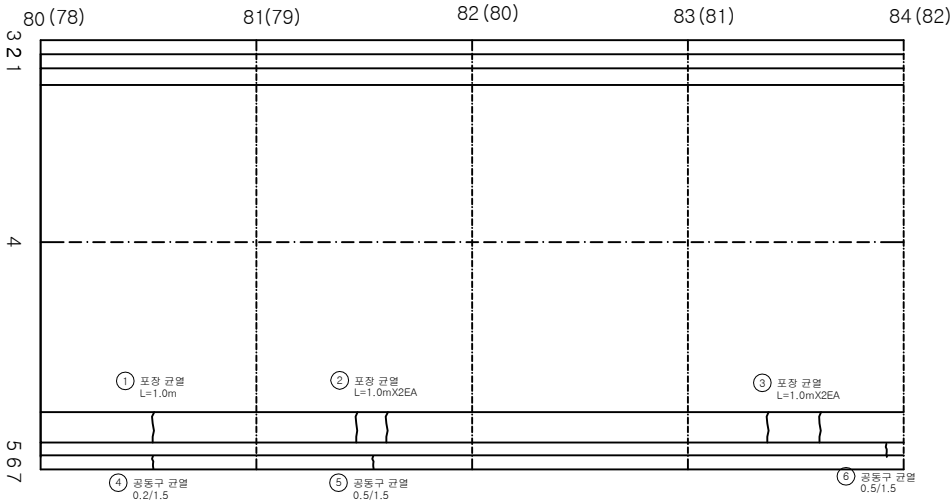
| 부식 | 좌굴, 변형 | 기 타 | 도 면 번 호<br>021 |

| 번 호 | 발 생 연 도 | 부 재 | 손 상 내 용 | 손 상 현 황 | | | | | | | 비 고 |
|---|---|---|---|---|---|---|---|---|---|---|---|
| 1 | 20상 | 포장 | 포장 균열 | | 1.0 | | 1.00 | m | 1 | 1.00 | |
| 2 | 20상 | 포장 | 포장 균열 | | 1.0 | | 1.00 | m | 2 | 2.00 | |
| 3 | 20상 | 포장 | 포장 균열 | | 1.0 | | 1.00 | m | 2 | 2.00 | |
| 4 | 20상 | 공동구 | 공동구 균열 | 0.2 | 1.5 | | 1.50 | m | 1 | 1.50 | |
| 5 | 21하 | 공동구 | 공동구 균열 | 0.5 | 1.5 | | 1.50 | m | 1 | 1.50 | |
| 6 | 21하 | 공동구 | 공동구 균열 | 0.5 | 1.5 | | 1.50 | m | 1 | 1.50 | |

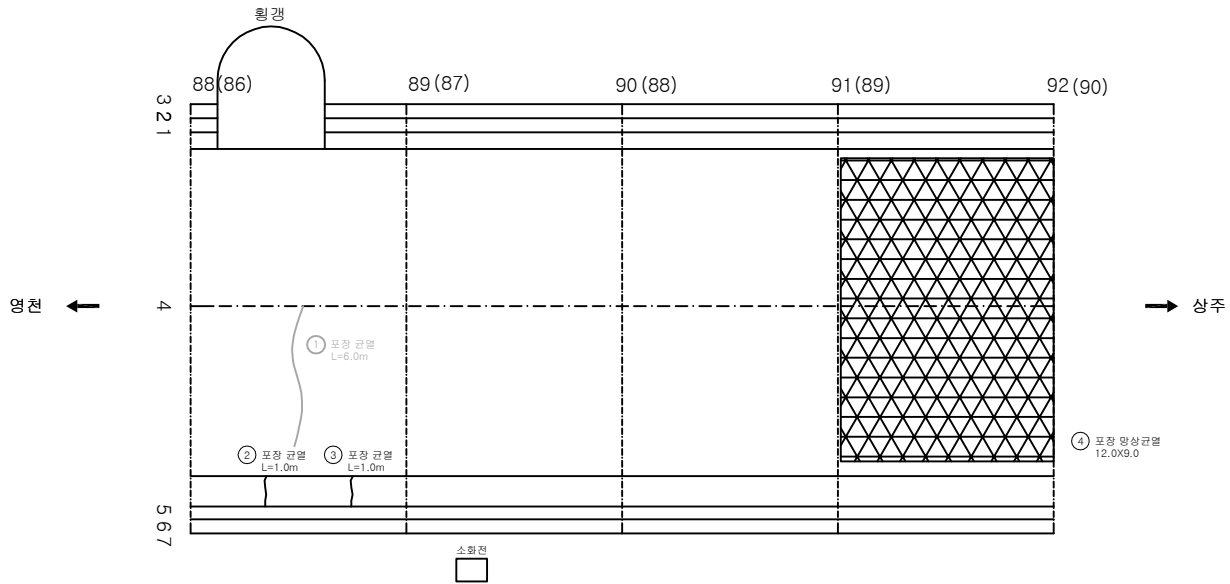
| 번호 | 발생<br>년도 | 부재 | 손상내용 | 손상현황 | | | | | | 비고 | |
|---|---|---|---|---|---|---|---|---|---|---|---|
| 1 | 1998 | 포장 | 포장 균열 | | 6.0 | | 6.00 | m | 1 | 6.00 | 21'차 보수 |
| 2 | 20상 | 포장 | 포장 균열 | | 1.0 | | 1.00 | m | 1 | 1.00 | |
| 3 | 20상 | 포장 | 포장 균열 | | 1.0 | | 1.00 | m | 1 | 1.00 | |
| 4 | 20상 | 포장 | 포장 양상균열 | | 12.0 | 9.0 | 108.00 | m² | 1 | 108.00 | |

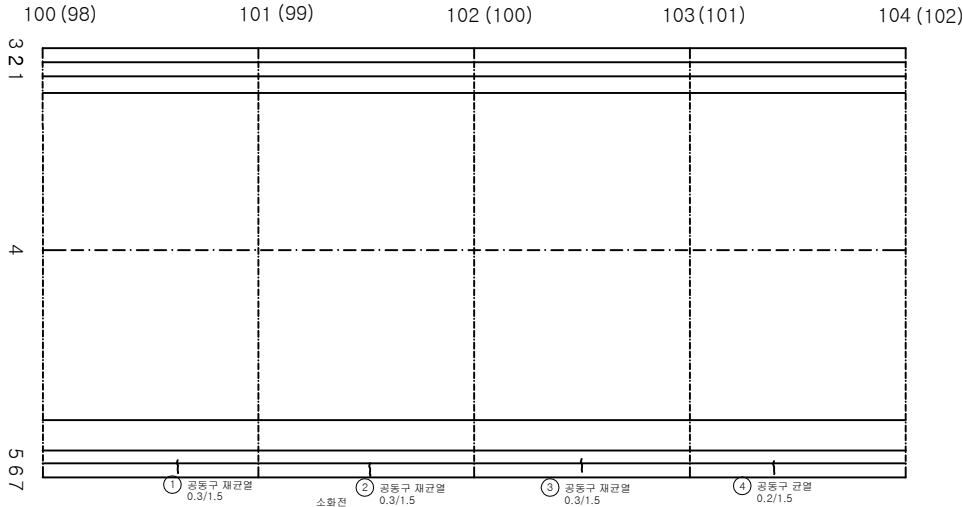
| 부식 | 좌굴, 변형 | 기 타 | 도 면 번호<br>026 |

| 번 호 | 발 생 연 도 | 부 재 | 손 상 내 용 | 손 상 현 황 | | | | | | | 비 고 |
|---|---|---|---|---|---|---|---|---|---|---|---|
| 1 | 20상 | 공동구 | 공동구 재균열 | 0.3 | 1.5 | | 1.50 | m | 1 | 1.50 | |
| 2 | 20상 | 공동구 | 공동구 재균열 | 0.3 | 1.5 | | 1.50 | m | 1 | 1.50 | |
| 3 | 20상 | 공동구 | 공동구 재균열 | 0.3 | 1.5 | | 1.50 | m | 1 | 1.50 | |
| 4 | 20상 | 공동구 | 공동구 균열 | 0.2 | 1.5 | | 1.50 | m | 1 | 1.50 | |

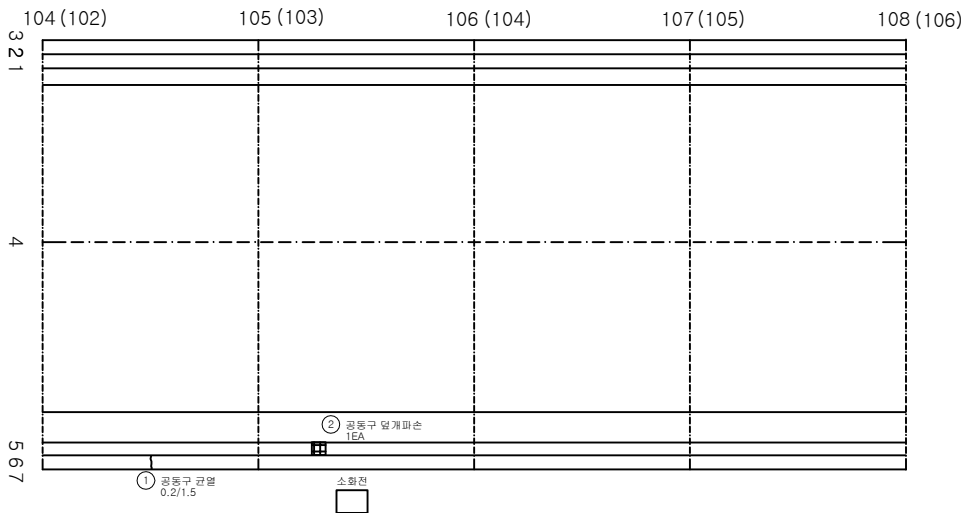
| 부식 | 좌굴, 변형 | 기 타 | 도 면 번 호<br>027 |

| 번 호 | 발 생 연 도 | 부 재 | 손 상 내 용 | 손 상 현 황 | | | | | | | 비 고 |
|---|---|---|---|---|---|---|---|---|---|---|---|
| 1 | 20상 | 공동구 | 공동구 균열 | 0.2 | 1.5 | | 1.50 | m | 1 | 1.50 | |

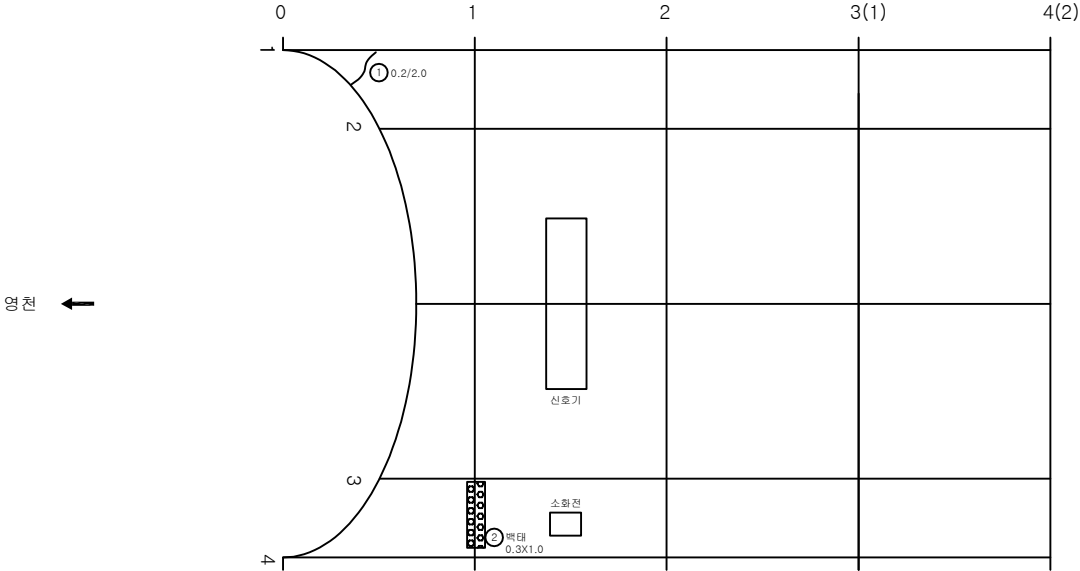
| 부식 | 좌굴, 변형 | 기 타 | 도 면 번호<br>029 |

| 번 호 | 발 생 연 도 | 부 재 | 손 상 내 용 | 손 상 현 황 | | | | | | | 비 고 |
|---|---|---|---|---|---|---|---|---|---|---|---|
| 1 | 19하 | 측벽부 | 균열 (Cr=0.3mm미만) | 0.2 | 2.0 | | 2.00 | m | 1 | 2.00 | |

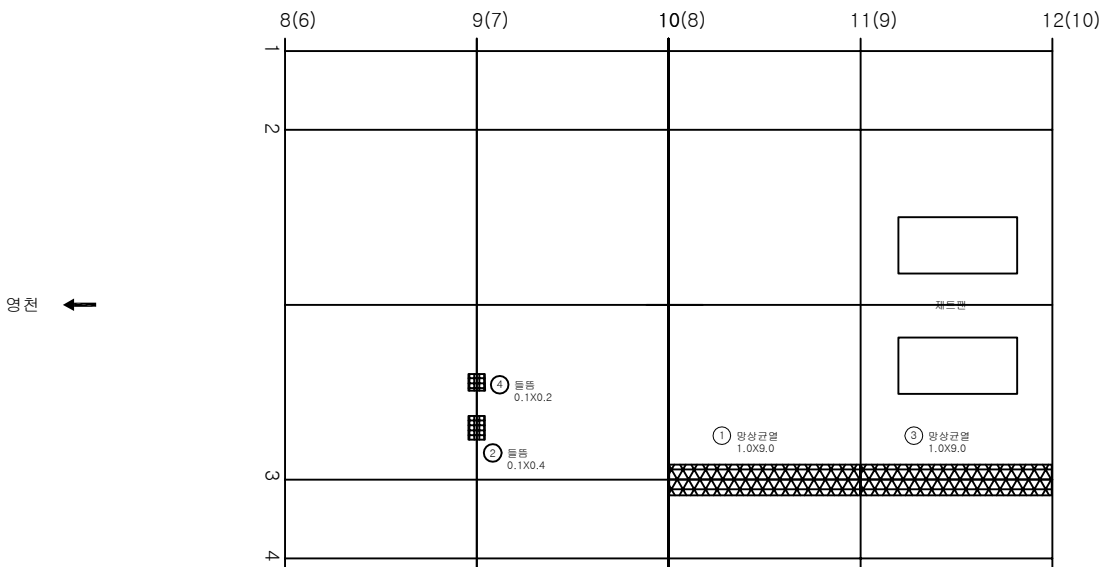
| | | | 도 면 번 호<br>030 |

| 번호 | 발생<br>년도 | 부재 | 손상내용 | 손상현황 | | | | | | | 비 고 |
|---|---|---|---|---|---|---|---|---|---|---|---|
| 1 | 20상 | 측벽부 | 망상균열 | | 9.0 | 1.0 | 9.00 | m <sup>2</sup> | 1 | 9.00 | |
| 3 | 21하 | 측벽부 | 망상균열 | | 9.0 | 1.0 | 9.00 | m <sup>2</sup> | 1 | 9.00 | |

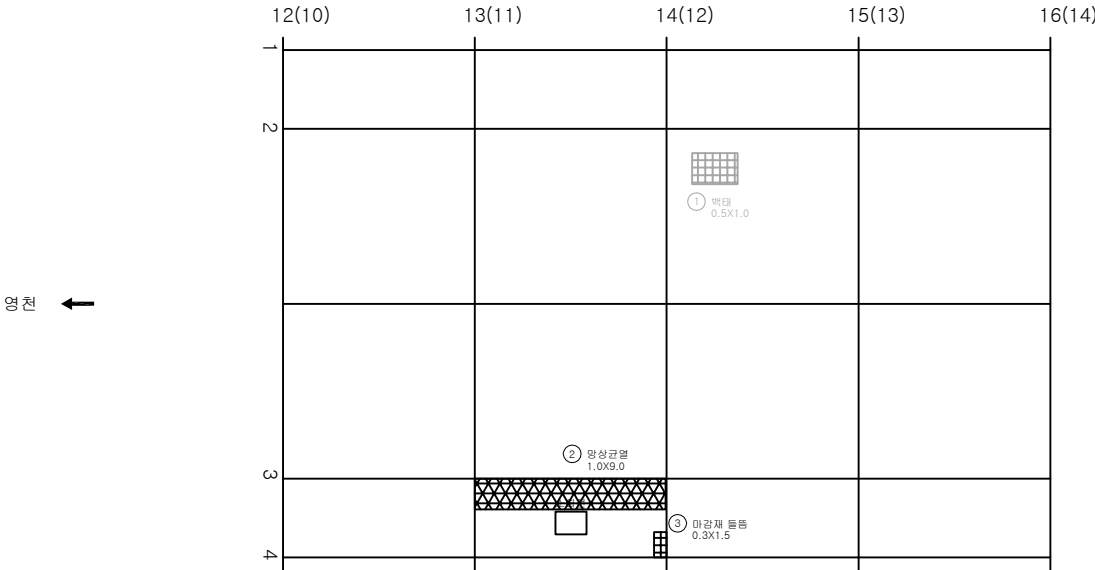
| 번호 | 발생<br>년도 | 부재 | 손상내용 | 손상현황 | | | | | | | 비 고 |
|---|---|---|---|---|---|---|---|---|---|---|---|
| 2 | 20상 | 측벽부 | 망상균열 | | 1.0 | 9.0 | 9.00 | m <sup>2</sup> | 1 | 9.00 | |

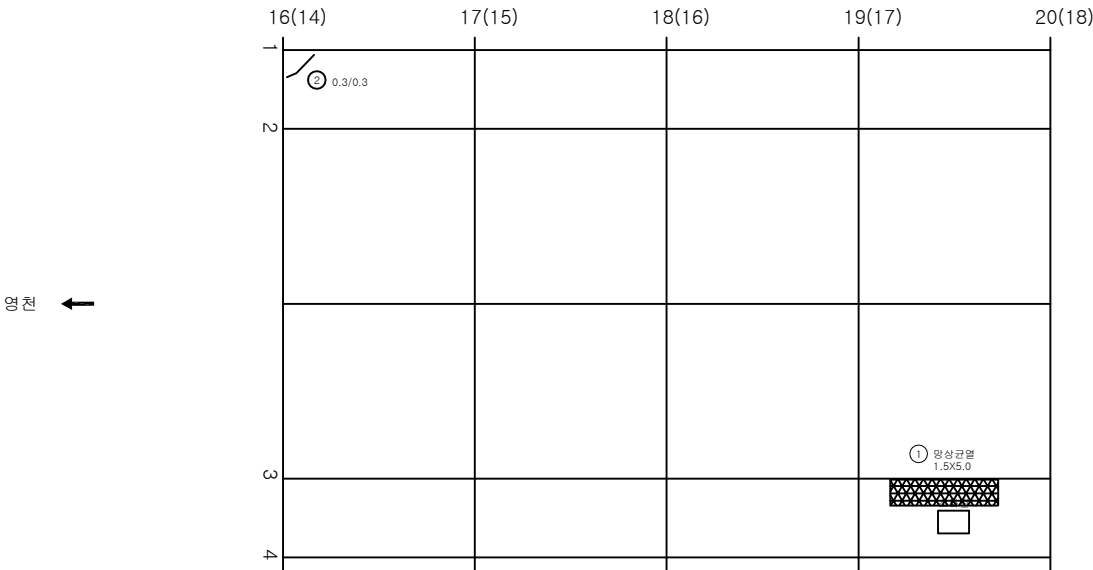
| 부식 | 좌굴, 변형 | 기 타 | 도 면 번 호<br>033 |

| 번 호 | 발 생 연 도 | 부 재 | 손 상 내 용 | 손 상 현 황 | | | | | | | 비 고 |
|---|---|---|---|---|---|---|---|---|---|---|---|
| 1 | 20상 | 측벽부 | 망상균열 | | 1.5 | 5.0 | 7.50 | m <sup>2</sup> | 1 | 7.50 | |
| 2 | 21하 | 측벽부 | 균열(Cw=0.3mm이상) | 0.3 | 0.3 | | 0.30 | m | 1 | 0.30 | |

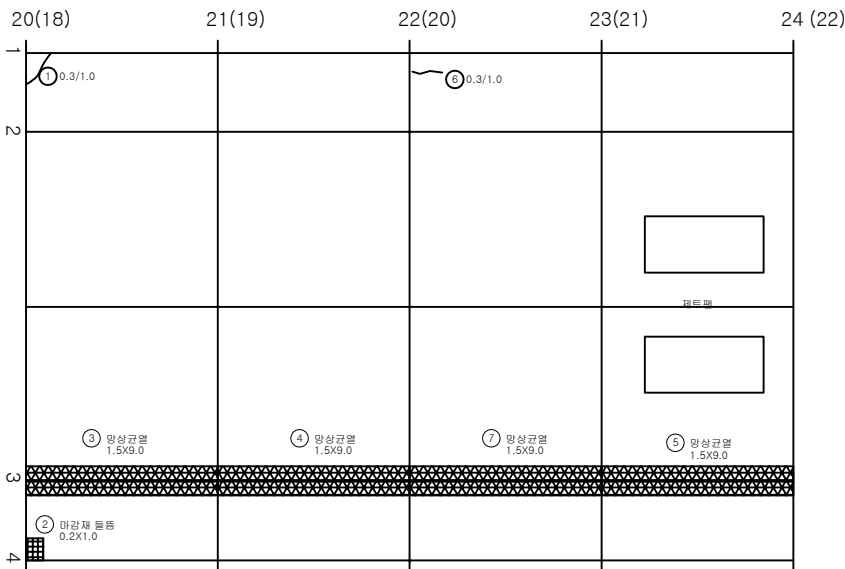
| 번호 | 발생<br>년도 | 부재 | 손상내용 | 손상현황 | | | | | | | 비 고 |
|---|---|---|---|---|---|---|---|---|---|---|---|
| 3 | 20상 | 측벽부 | 망상균열 | | 1.5 | 9.0 | 13.50 | m <sup>2</sup> | 1 | 13.50 | |
| 4 | 20상 | 측벽부 | 망상균열 | | 1.5 | 9.0 | 13.50 | m <sup>2</sup> | 1 | 13.50 | |
| 5 | 20상 | 측벽부 | 망상균열 | | 1.5 | 9.0 | 13.50 | m <sup>2</sup> | 1 | 13.50 | |
| 7 | 21하 | 측벽부 | 망상균열 | | 1.5 | 9.0 | 13.50 | m <sup>2</sup> | 1 | 13.50 | |

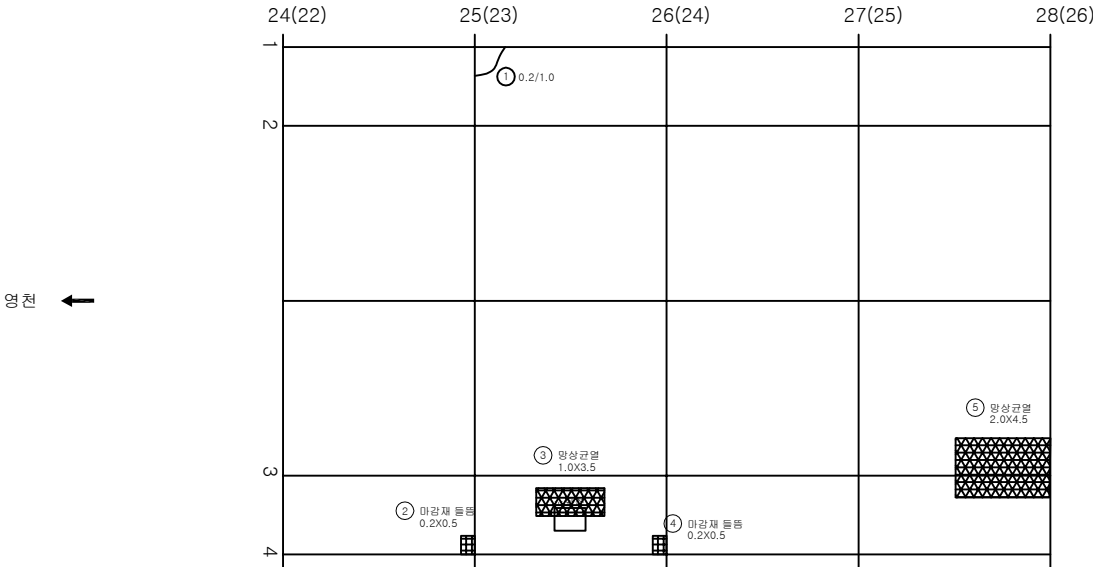
| 부식 | 좌굴, 변형 | 기 타 | 도 면 번 호<br>035 |

| 번 호 | 발 생 연 도 | 부 재 | 손 상 내 용 | 손 상 현 황 | | | | | | | 비 고 |
|---|---|---|---|---|---|---|---|---|---|---|---|
| 1 | 19하 | 측벽부 | 균열(Cw=0.3mm미만) | 0.2 | 1.0 | | 1.00 | m | 1 | 1.00 | |
| 3 | 20상 | 측벽부 | 양상균열 | | 1.0 | 3.5 | 3.50 | m <sup>2</sup> | 1 | 3.50 | |
| 5 | 20상 | 측벽부 | 양상균열 | | 2.0 | 4.5 | 9.00 | m <sup>2</sup> | 1 | 9.00 | |

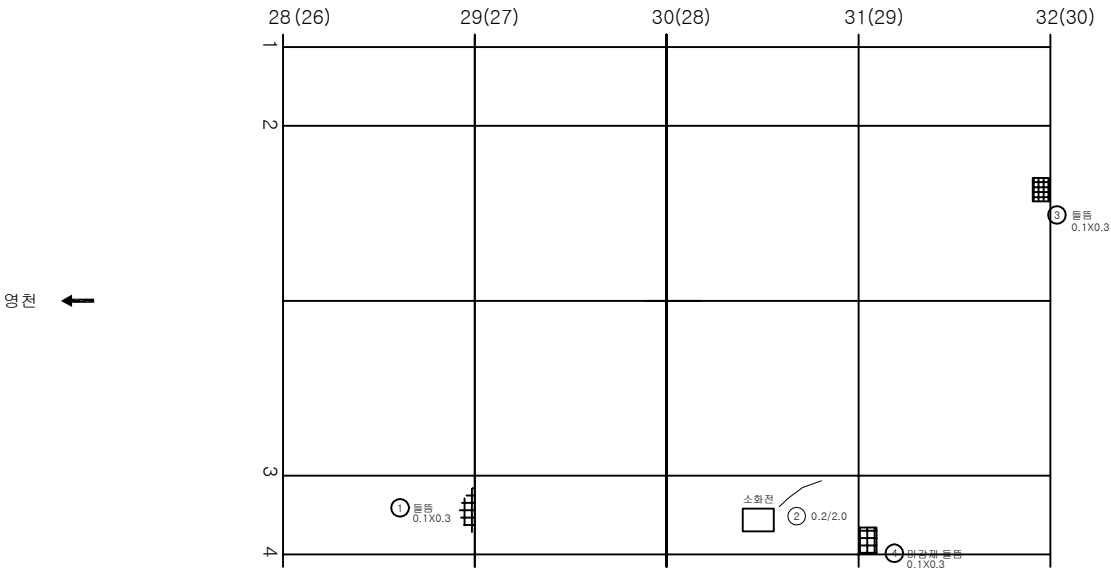
| 번 호 | 발 생 연 도 | 부 재 | 손 상 내 용 | 손 상 현 황 | | | | | | | 비 고 |
|---|---|---|---|---|---|---|---|---|---|---|---|
| 2 | 20상 | 측벽부 | 균열(Cw=0.3mm미만) | 0.2 | 2.0 | | 2.00 | m | 1 | 2.00 | |

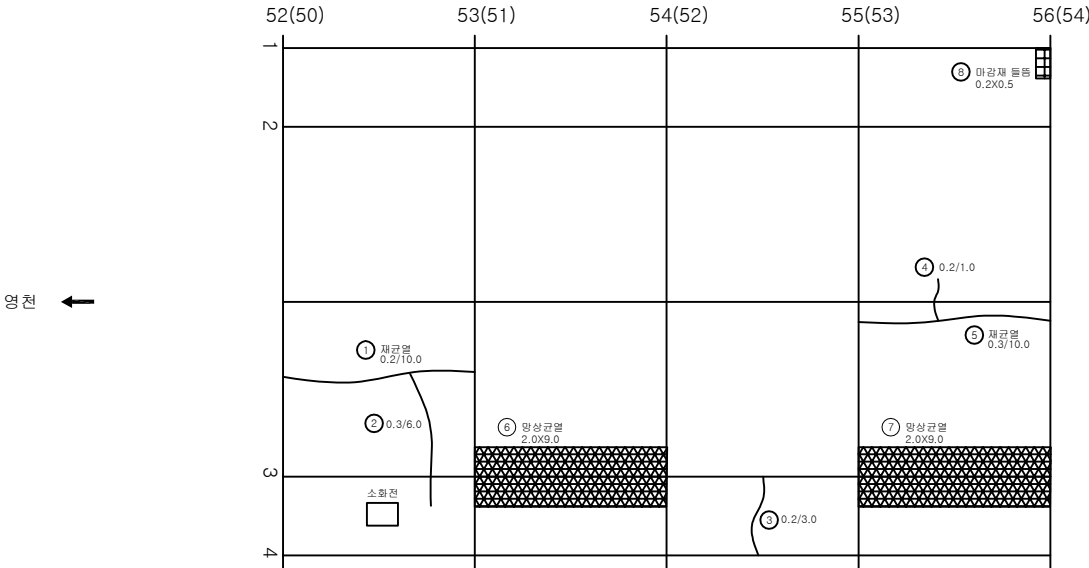
| 번 호 | 발 생 연 도 | 부 재 | 손 상 내 용 | 손 상 현 황 | | | | | | | 비 고 |
|---|---|---|---|---|---|---|---|---|---|---|---|
| 1 | 19하 | 천단부 | 재균열(Cw=0.3mm미만) | 0.2 | 10.0 | | 10.00 | m | 1 | 10.00 | |
| 2 | 19하 | 천단부 | 균열(Cw=0.3mm이상) | 0.3 | 6.0 | | 6.00 | m | 1 | 6.00 | |
| 3 | 19하 | 측벽부 | 균열(Cw=0.3mm미만) | 0.2 | 3.0 | | 3.00 | m | 1 | 3.00 | |
| 4 | 19하 | 천단부 | 균열(Cw=0.3mm미만) | 0.2 | 1.0 | | 1.00 | m | 1 | 1.00 | |
| 5 | 19하 | 천단부 | 재균열(Cw=0.3mm이상) | 0.3 | 10.0 | | 10.00 | m | 1 | 10.00 | |
| 6 | 20상 | 측벽부 | 망상균열 | | 2.0 | 9.0 | 18.00 | m <sup>2</sup> | 1 | 18.00 | |
| 7 | 21하 | 측벽부 | 망상균열 | | 2.0 | 9.0 | 18.00 | m <sup>2</sup> | 1 | 18.00 | |

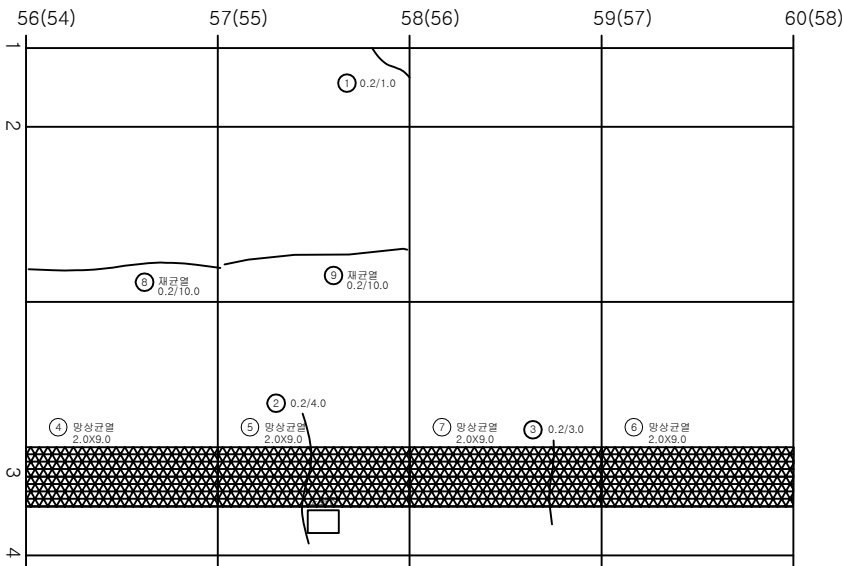
| 번호 | 발생<br>년도 | 부재 | 손상내용 | 손상현황 | | | | | | | 비고 |
|---|---|---|---|---|---|---|---|---|---|---|---|
| 1 | 19하 | 측벽부 | 균열(Cw=0.3mm미만) | 0.2 | 1.0 | | 1.00 | m | 1 | 1.00 | |
| 2 | 19하 | 천단부 | 균열(Cw=0.3mm미만) | 0.2 | 4.0 | | 4.00 | m | 1 | 4.00 | |
| 3 | 19하 | 측벽부 | 균열(Cw=0.3mm미만) | 0.2 | 3.0 | | 3.00 | m | 1 | 3.00 | |
| 4 | 20상 | 측벽부 | 망상균열 | | 2.0 | 9.0 | 18.00 | m <sup>2</sup> | 1 | 18.00 | |
| 5 | 20상 | 측벽부 | 망상균열 | | 2.0 | 9.0 | 18.00 | m <sup>2</sup> | 1 | 18.00 | |
| 6 | 20상 | 측벽부 | 망상균열 | | 2.0 | 9.0 | 18.00 | m <sup>2</sup> | 1 | 18.00 | |
| 7 | 21하 | 측벽부 | 망상균열 | | 2.0 | 9.0 | 18.00 | m <sup>2</sup> | 1 | 18.00 | |
| 8 | 21하 | 천단부 | 재균열(Cw=0.3mm미만) | 0.2 | 10.0 | | 10.00 | m | 1 | 10.00 | |
| 9 | 23하 | 천단부 | 재균열(Cw=0.3mm미만) | 0.2 | 10.0 | | 10.00 | m | 1 | 10.00 | |

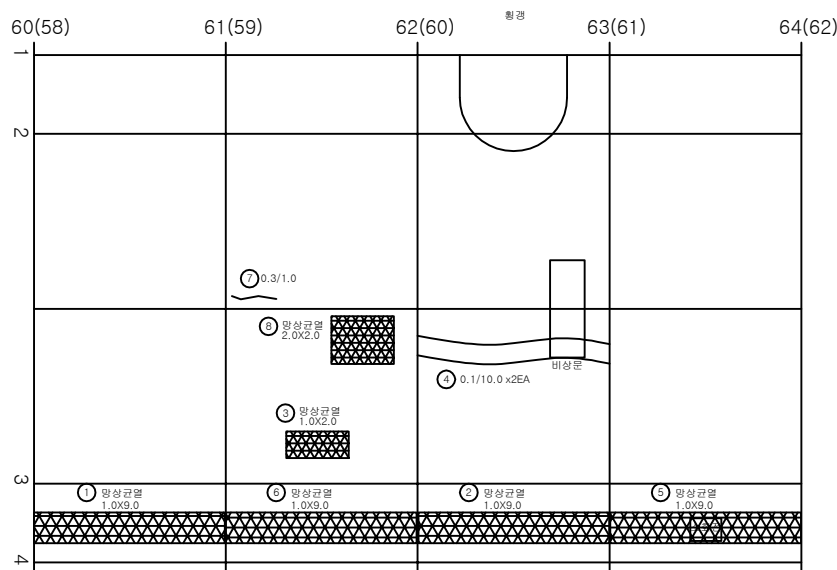
| 번호 | 발생<br>년도 | 부재 | 손상내용 | 손상현황 | | | | | | | 비 고 |
|---|---|---|---|---|---|---|---|---|---|---|---|
| 1 | 19하 | 측벽부 | 망상균열 | | 1.0 | 9.0 | 9.00 | m <sup>2</sup> | 1 | 9.00 | |
| 2 | 19하 | 측벽부 | 망상균열 | | 1.0 | 9.0 | 9.00 | m <sup>2</sup> | 1 | 9.00 | |
| 3 | 19하 | 천단부 | 망상균열 | | 1.0 | 2.0 | 2.00 | m <sup>2</sup> | 1 | 2.00 | |
| 4 | 19하 | 천단부 | 균열(Cw=0.3mm미만) | 0.2 | 10.0 | | 10.00 | m | 2 | 20.00 | |
| 5 | 19하 | 측벽부 | 망상균열 | | 1.0 | 9.0 | 9.00 | m <sup>2</sup> | 1 | 9.00 | |
| 6 | 20상 | 측벽부 | 망상균열 | | 1.0 | 9.0 | 9.00 | m <sup>2</sup> | 1 | 9.00 | |
| 7 | 21하 | 천단부 | 균열(Cw=0.3mm이상) | 0.3 | 1.0 | | 1.00 | m | 1 | 1.00 | |
| 8 | 21하 | 천단부 | 망상균열 | | 2.0 | 2.0 | 4.00 | m <sup>2</sup> | 1 | 4.00 | |

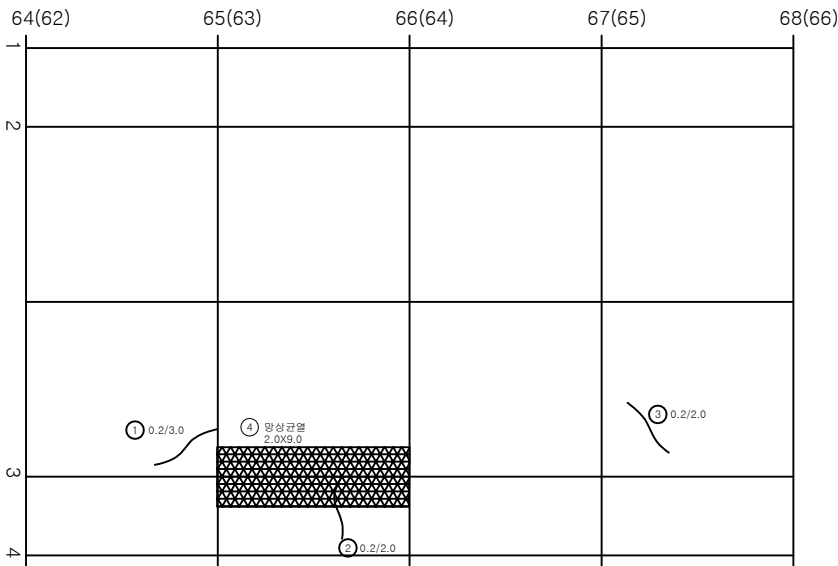
| 번 호 | 발 생 연 도 | 부 재 | 손 상 내 용 | 손 상 현 황 | | | | | | | 비 고 |
|---|---|---|---|---|---|---|---|---|---|---|---|
| 1 | 19하 | 천단부 | 균열(Cw=0.3mm미만) | 0.2 | 3.0 | | 3.00 | m | 1 | 3.00 | |
| 2 | 19하 | 측벽부 | 균열(Cw=0.3mm미만) | 0.2 | 2.0 | | 2.00 | m | 1 | 2.00 | |
