상주영천고속도로 2024~2025년 시설물 안전점검 용역  
(2024년 상반기 정기안전점검)

# 외 관 조 사 망 도

군위터널(영천방향)

2024.06

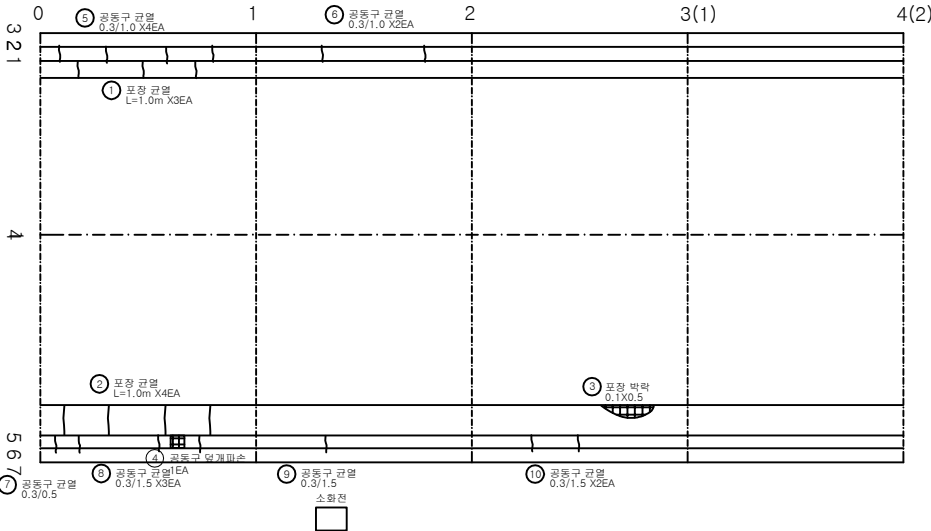
ID:군 위 터 널 (영 천)-포 장,공 동 구 Span No.1~4

| 번 호 | 발 생 연 도 | 부 재 | 손 상 내 용 | 손 상 현 황 | | | | | | | 비 고 |
|---|---|---|---|---|---|---|---|---|---|---|---|
| 1 | 19하 | 포 장 | 포 장 균 열 | | 1.0 | | 1.00 | m | 3 | 3.00 | |
| 2 | 19하 | 포 장 | 포 장 균 열 | | 1.0 | | 1.00 | m | 4 | 4.00 | |
| 3 | 19하 | 포 장 | 포 장 박락 | | 0.1 | 0.5 | 0.05 | m <sup>2</sup> | 1 | 0.05 | |
| 4 | 20상 | 공 동 구 | 공 동 구 덮 게 파 손 | | | | 1.00 | EA | 1 | 1.00 | |
| 5 | 21하 | 공 동 구 | 공 동 구 균 열 | 0.3 | 1.0 | | 1.00 | m | 4 | 4.00 | |
| 6 | 21하 | 공 동 구 | 공 동 구 균 열 | 0.3 | 1.0 | | 1.00 | m | 2 | 2.00 | |
| 7 | 21하 | 공 동 구 | 공 동 구 균 열 | 0.3 | 0.5 | | 0.50 | m | 1 | 0.50 | |
| 8 | 21하 | 공 동 구 | 공 동 구 균 열 | 0.3 | 1.5 | | 1.50 | m | 3 | 4.50 | |
| 9 | 21하 | 공 동 구 | 공 동 구 균 열 | 0.3 | 1.5 | | 1.50 | m | 1 | 1.50 | |
| 10 | 21하 | 공 동 구 | 공 동 구 균 열 | 0.3 | 1.5 | | 1.50 | m | 2 | 3.00 | |

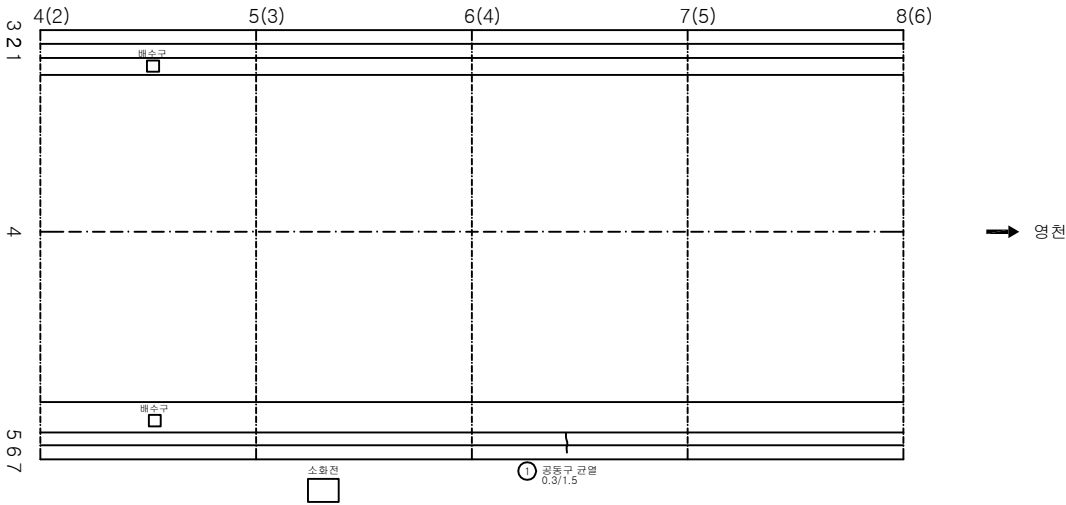
| 번호 | 발생<br>년도 | 부재 | 손상내용 | 손상현황 | | | | | | | 비고 |
|---|---|---|---|---|---|---|---|---|---|---|---|
| 1 | 21하 | 공동구 | 공동구 균열 | 0.3 | 1.5 | | 1.50 | m | 1 | 1.50 | |

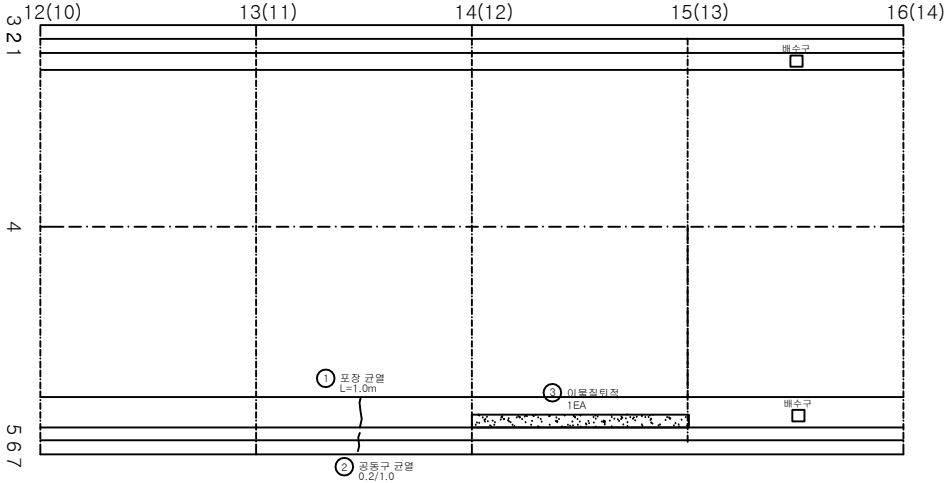
| 번호 | 발생<br>년도 | 부재 | 손상내용 | 손상현황 | | | | | | | 비고 |
|---|---|---|---|---|---|---|---|---|---|---|---|
| 1 | 21상 | 포장 | 포장 균열 | | 1.0 | | 1.00 | m | 1 | 1.00 | |
| 2 | 21상 | 공동구 | 공동구 균열 | 0.2 | 1.0 | | 1.00 | m | 1 | 1.00 | |

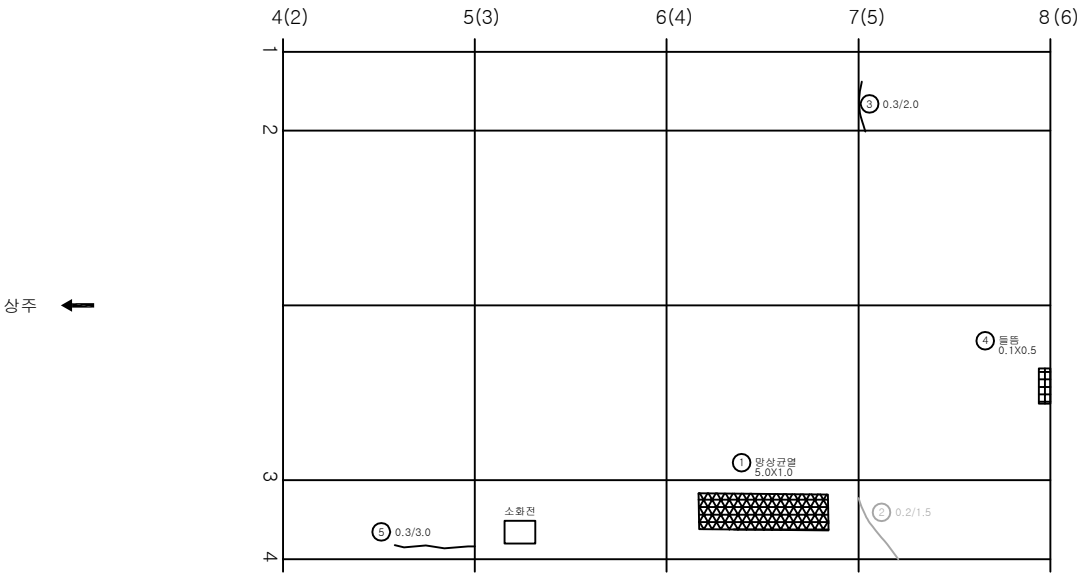
| 번 호 | 발 생 연 도 | 부 재 | 손 상 내 용 | 손 상 현 황 | | | | | | | 비 고 |
|---|---|---|---|---|---|---|---|---|---|---|---|
| 1 | 19하 | 속벽부 | 망상균열 | | 5.0 | 1.0 | 5.00 | m <sup>2</sup> | 1 | 5.00 | |
| 2 | 19하 | 속벽부 | 균열(Cw=0.3mm미만) | 0.2 | 1.5 | | 1.50 | m | 1 | 1.50 | 21'하 보수 |
| 3 | 19하 | 속벽부 | 균열(Cw=0.3mm이상) | 0.3 | 2.0 | | 2.00 | m | 1 | 2.00 | |
| 5 | 21상 | 속벽부 | 균열(Cw=0.3mm이상) | 0.3 | 3.0 | | 3.00 | m | 1 | 3.00 | |

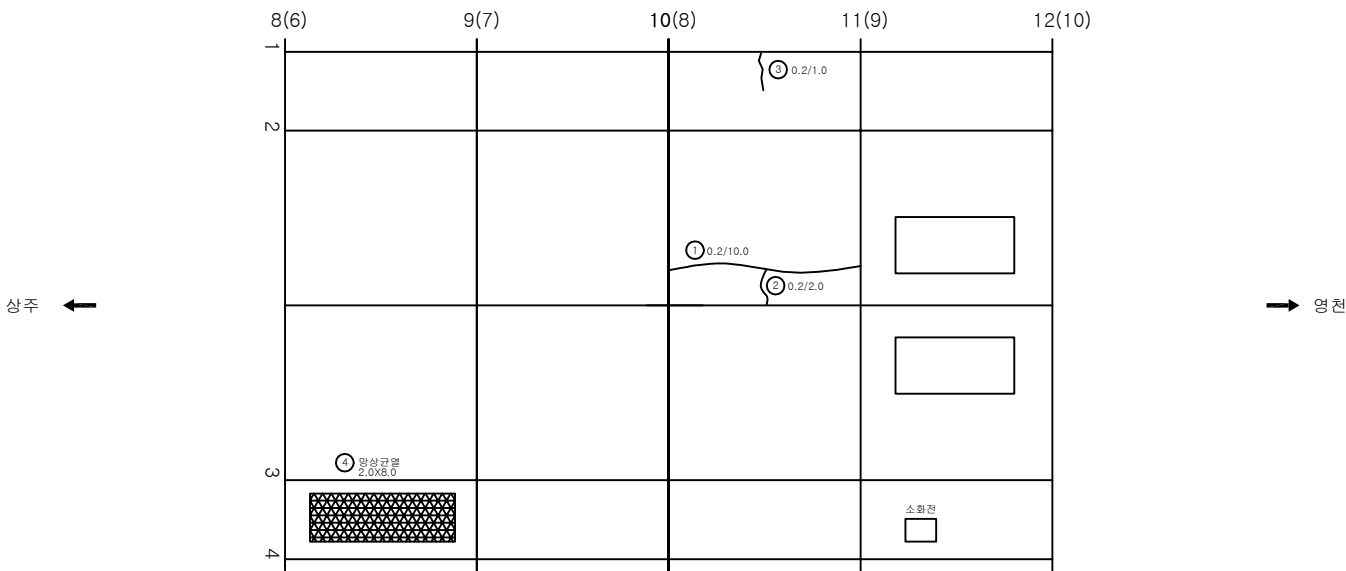
| 번호 | 발생<br>년도 | 부재 | 손상내용 | 손상현황 | | | | | | | 비 고 |
|---|---|---|---|---|---|---|---|---|---|---|---|
| 1 | 19하 | 천단부 | 균열(Cw=0.3mm미만) | 0.2 | 10.0 | | 10.00 | m | 1 | 10.00 | |
| 2 | 19하 | 천단부 | 균열(Cw=0.3mm미만) | 0.2 | 2.0 | | 2.00 | m | 1 | 2.00 | |
| 3 | 21하 | 측벽부 | 균열(Cw=0.3mm미만) | 0.2 | 1.0 | | 1.00 | m | 1 | 1.00 | |
| 4 | 21하 | 측벽부 | 망상균열 | | 2.0 | 8.0 | 16.00 | m <sup>2</sup> | 1 | 16.00 | |

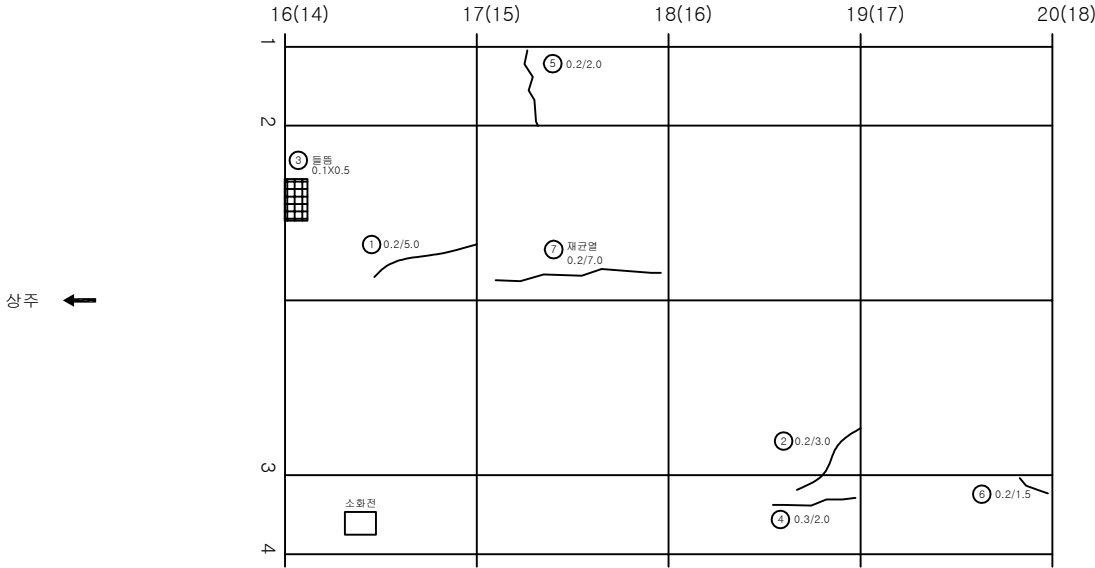
| 번 호 | 발 생 연 도 | 부 재 | 손 상 내 용 | 손 상 현 황 | | | | | | | 비 고 |
|---|---|---|---|---|---|---|---|---|---|---|---|
| 1 | 19하 | 천단부 | 균열(Cw=0.3mm미만) | 0.2 | 5.0 | | 5.00 | m | 1 | 5.00 | |
| 2 | 19하 | 천단부 | 균열(Cw=0.3mm미만) | 0.3 | 3.00 | | 3.00 | m | 1 | 3.00 | |
| 4 | 20하 | 측벽부 | 균열(Cw=0.3mm이상) | 0.3 | 2.0 | | 2.00 | m | 1 | 2.00 | |
| 5 | 21하 | 측벽부 | 균열(Cw=0.3mm미만) | 0.2 | 2.0 | | 2.00 | m | 1 | 2.00 | |
| 6 | 21하 | 측벽부 | 균열(Cw=0.3mm미만) | 0.2 | 1.5 | | 1.50 | m | 1 | 1.50 | |
| 7 | 21하 | 천단부 | 재균열(Cw=0.3mm미만) | 0.2 | 7.0 | | 7.00 | m | 1 | 7.00 | |

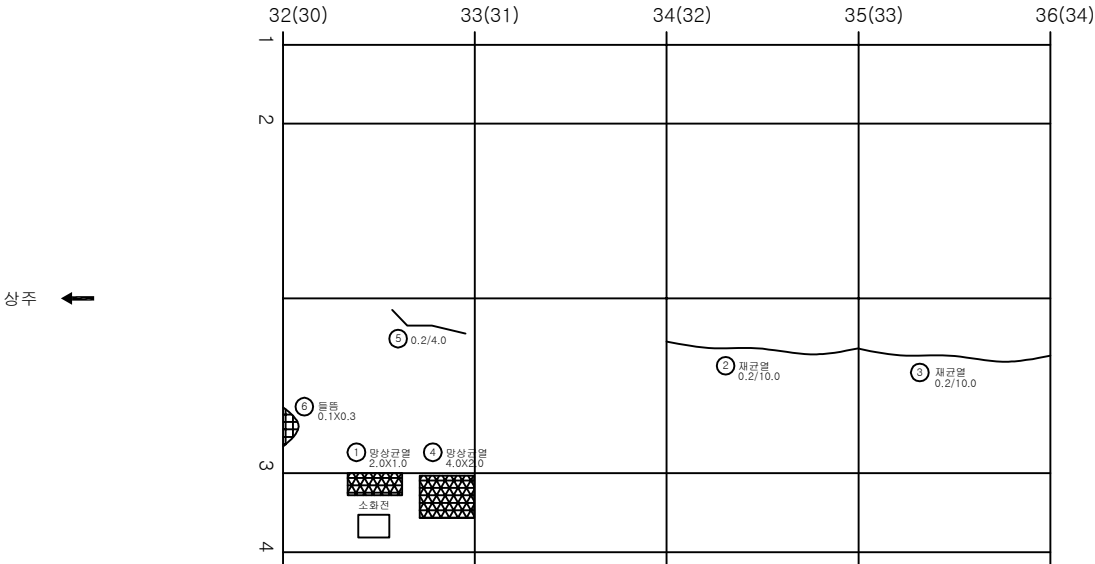
| 번 호 | 발 생 연 도 | 부 재 | 손 상 내 용 | 손 상 현 황 | | | | | | | 비 고 |
|---|---|---|---|---|---|---|---|---|---|---|---|
| 1 | 19하 | 측벽부 | 망상균열 | | 2.0 | 1.0 | 2.00 | m <sup>2</sup> | 1 | 2.00 | |
| 2 | 19하 | 천단부 | 재균열(Cw=0.3mm미만) | 0.2 | 10.0 | | 10.00 | m | 1 | 10.00 | |
| 3 | 19하 | 천단부 | 재균열(Cw=0.3mm미만) | 0.2 | 10.0 | | 10.00 | m | 1 | 10.00 | |
| 4 | 21하 | 측벽부 | 망상균열 | | 4.0 | 2.0 | 8.00 | m <sup>2</sup> | 1 | 8.00 | |
| 5 | 21하 | 천단부 | 재균열(Cw=0.3mm미만) | 0.2 | 4.0 | | 4.00 | m | 1 | 4.00 | |

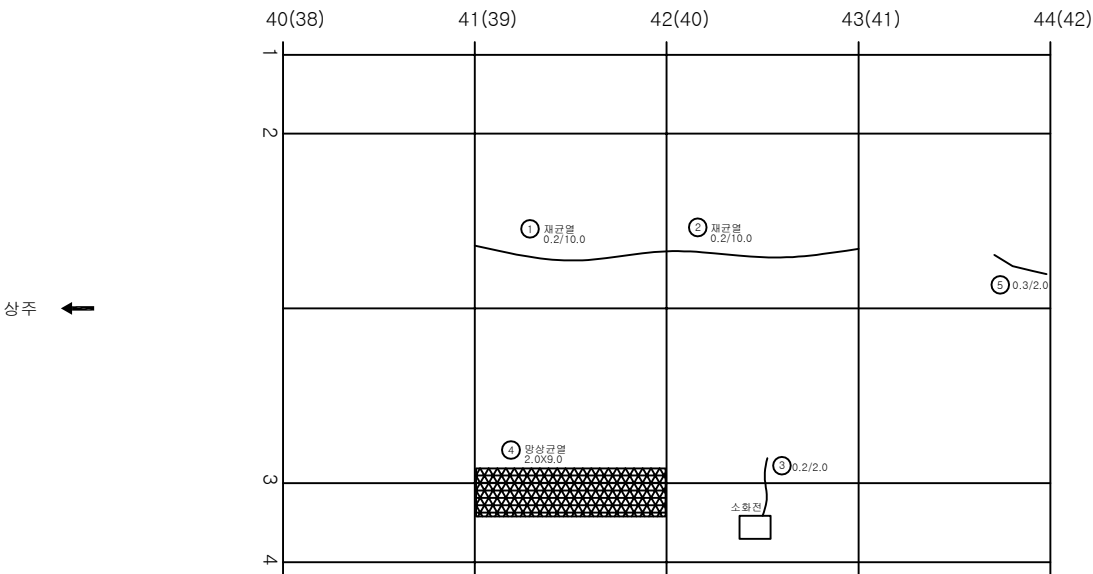
| 번 호 | 발 생 연 도 | 부 재 | 손 상 내 용 | 손 상 현 황 | | | | | | | 비 고 |
|---|---|---|---|---|---|---|---|---|---|---|---|
| 1 | 19하 | 천단부 | 재균열(Cw=0.3mm미만) | 0.2 | 10.0 | | 10.00 | m | 1 | 10.00 | |
| 2 | 19하 | 천단부 | 재균열(Cw=0.3mm미만) | 0.2 | 10.0 | | 10.00 | m | 1 | 10.00 | |
| 3 | 19하 | 천단부 | 균열(Cw=0.3mm미만) | 0.2 | 2.0 | | 2.00 | m | 1 | 2.00 | |
| 4 | 21하 | 측벽부 | 망상균열 | | 2.0 | 9.0 | 18.00 | m <sup>2</sup> | 1 | 18.00 | |
| 5 | 21하 | 천단부 | 균열(Cw=0.3mm이상) | 0.3 | 2.0 | | 2.00 | m | 1 | 2.00 | |

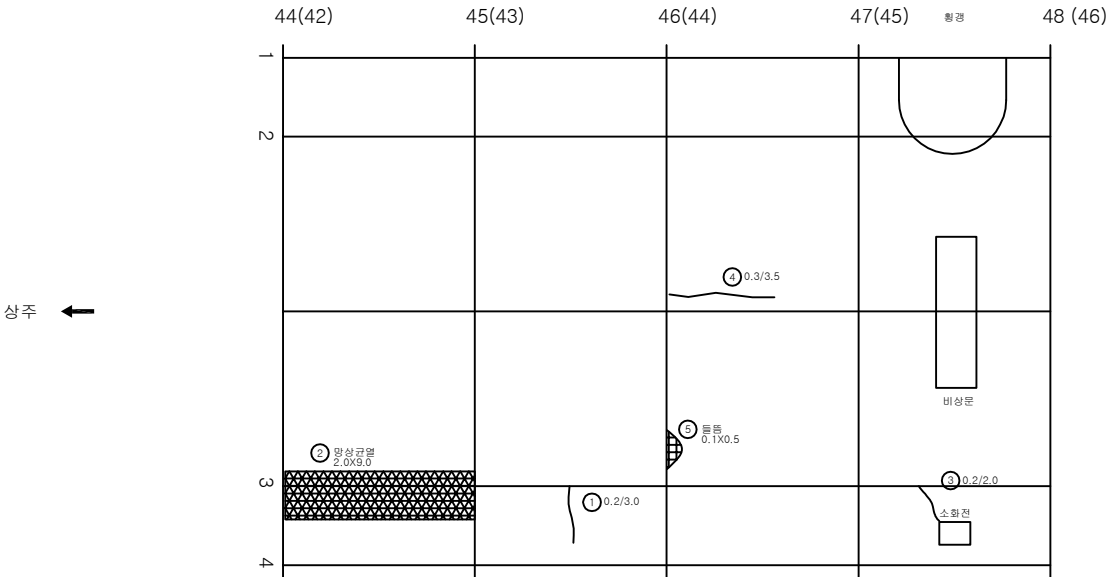
| 번 호 | 발 생 연 도 | 부 재 | 손 상 내 용 | 손 상 현 황 | | | | | | | 비 고 |
|---|---|---|---|---|---|---|---|---|---|---|---|
| 1 | 19하 | 측벽부 | 균열(Cw=0.3mm미만) | 0.2 | 3.0 | | 3.00 | m | 1 | 3.00 | |
| 2 | 21하 | 측벽부 | 망상균열 | | 2.0 | 9.0 | 18.00 | m <sup>2</sup> | 1 | 18.00 | |
| 3 | 21하 | 측벽부 | 균열(Cw=0.3mm미만) | 0.2 | 2.0 | | 2.00 | m | 1 | 2.00 | |
| 4 | 21하 | 천단부 | 균열(Cw=0.3mm이상) | 0.3 | 3.5 | | 3.50 | m | 1 | 3.50 | |
