상주영천고속도로 2024~2025년 시설물 안전점검 용역  
(2024년 상반기 정기안전점검)

외 관 조 사 망 도  
산법터널(영천방향)

2024.06

(주)명성엔지니어링

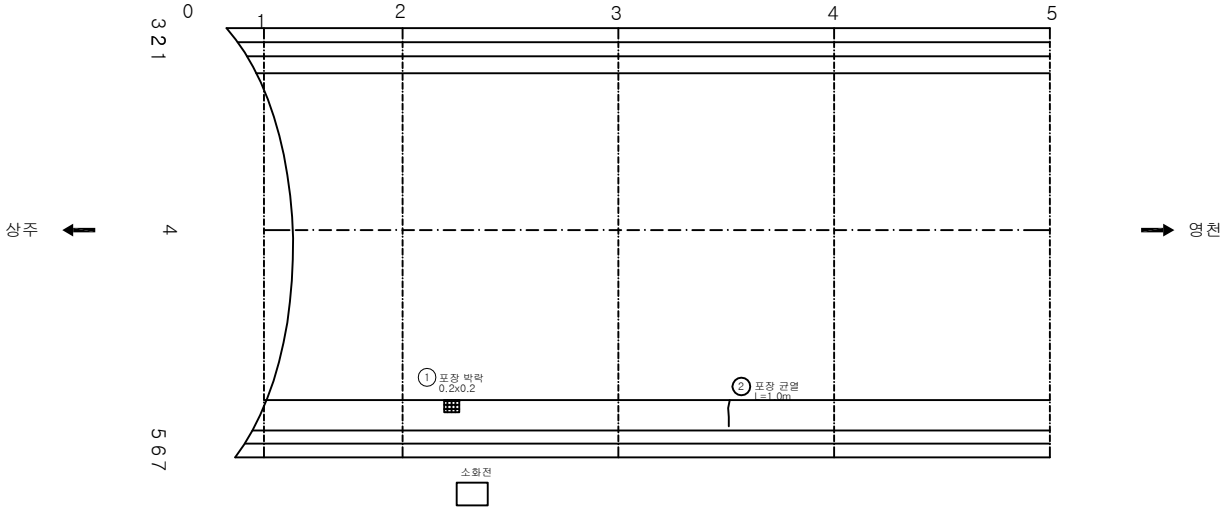
| 철근노출 | 침하 | 열화 | 도면번호<br>001 |

| 번호 | 발생<br>년도 | 부재 | 손상내용 | 손상현황 | | | | | | 비 고 | |
|---|---|---|---|---|---|---|---|---|---|---|---|
| 1 | 19하 | 포장 | 포장 박락 | | 0.2 | 0.2 | 0.04 | m <sup>2</sup> | 1 | 0.04 | |
| 2 | 20상 | 포장 | 포장 균열 | | 1.0 | | 1.00 | m | 1 | 1.00 | |

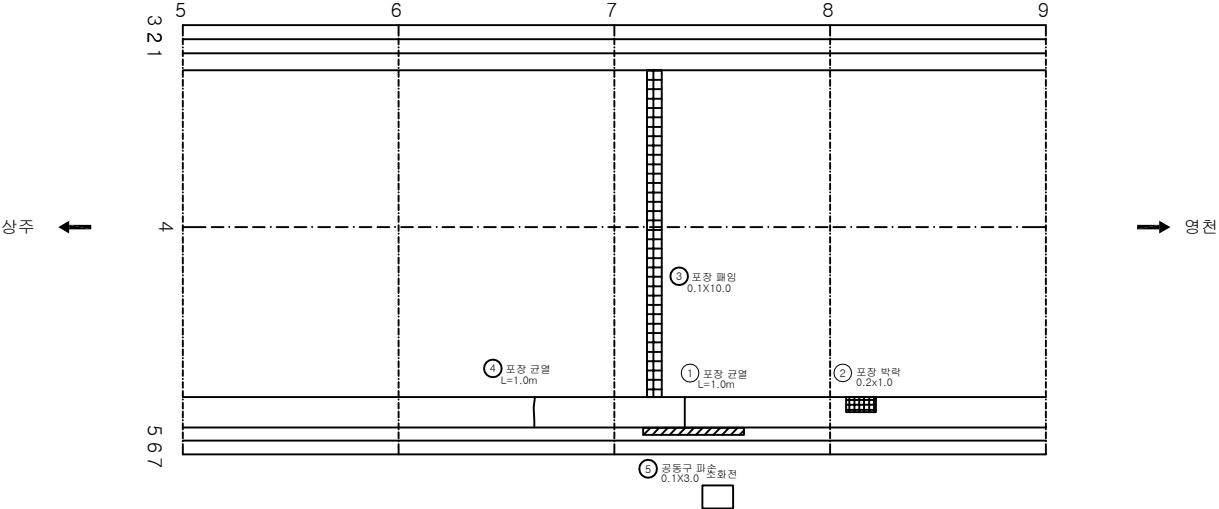
| 철근노출 | 침하 | 열화 | 도면번호<br>002 |

| 번호 | 발생<br>년도 | 부재 | 손상내용 | 손상현황 | | | | | | | 비고 |
|---|---|---|---|---|---|---|---|---|---|---|---|
| 1 | 19하 | 포장 | 포장 균열 | | 1.0 | | 1.00 | m | 1 | 1.00 | |
| 2 | 19하 | 포장 | 포장 박락 | | 0.2 | 1.0 | 0.20 | m <sup>2</sup> | 1 | 0.20 | |
| 3 | 20상 | 포장 | 포장 패임 | | 0.1 | 10.0 | 1.00 | m <sup>2</sup> | 1 | 1.00 | |
| 4 | 20상 | 포장 | 포장 균열 | | 1.0 | | 1.00 | m | 1 | 1.00 | |
| 5 | 20상 | 공동구 | 공동구 파손 | | 0.1 | 3.0 | 0.30 | m <sup>2</sup> | 1 | 0.30 | |

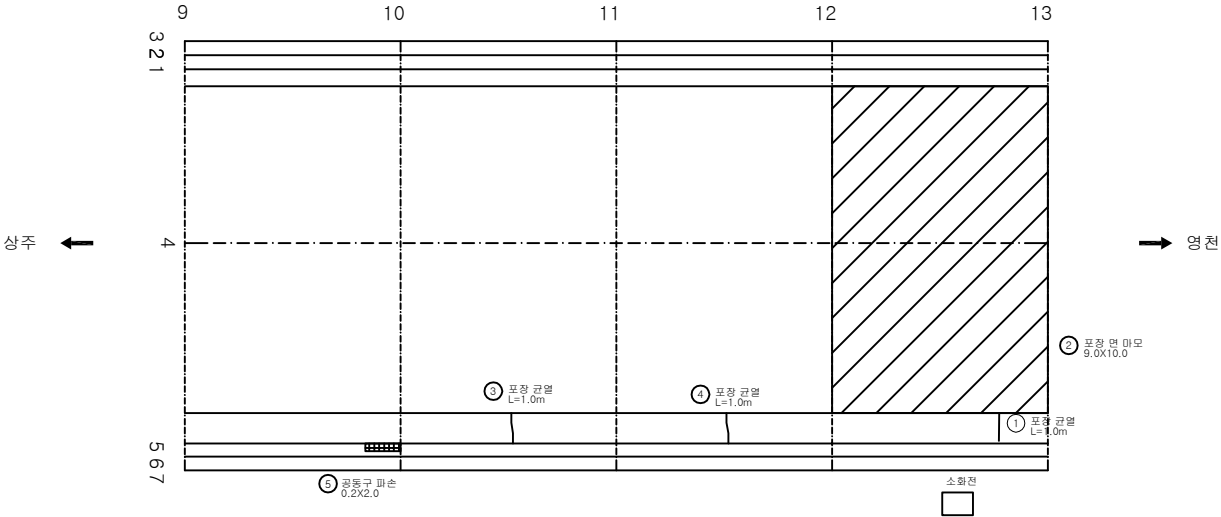
| 철근노출 | 침하 | 열화 | 도면번호<br>003 |

| 번호 | 발생<br>년도 | 부재 | 손상내용 | 손상현황 | | | | | | | 비고 |
|---|---|---|---|---|---|---|---|---|---|---|---|
| 1 | 19하 | 포장 | 포장 균열 | | 1.0 | | 1.00 | m | 1 | 1.00 | |
| 2 | 20상 | 포장 | 포장 마모 | | 9.0 | 10.0 | 90.00 | m <sup>2</sup> | 1 | 90.00 | |
| 3 | 20상 | 포장 | 포장 균열 | | 1.0 | | 1.00 | m | 1 | 1.00 | |
| 4 | 20상 | 포장 | 포장 균열 | | 1.0 | | 1.00 | m | 1 | 1.00 | |
| 5 | 20상 | 공동구 | 공동구 파손 | | 0.2 | 2.0 | 0.40 | m <sup>3</sup> | 1 | 0.40 | |

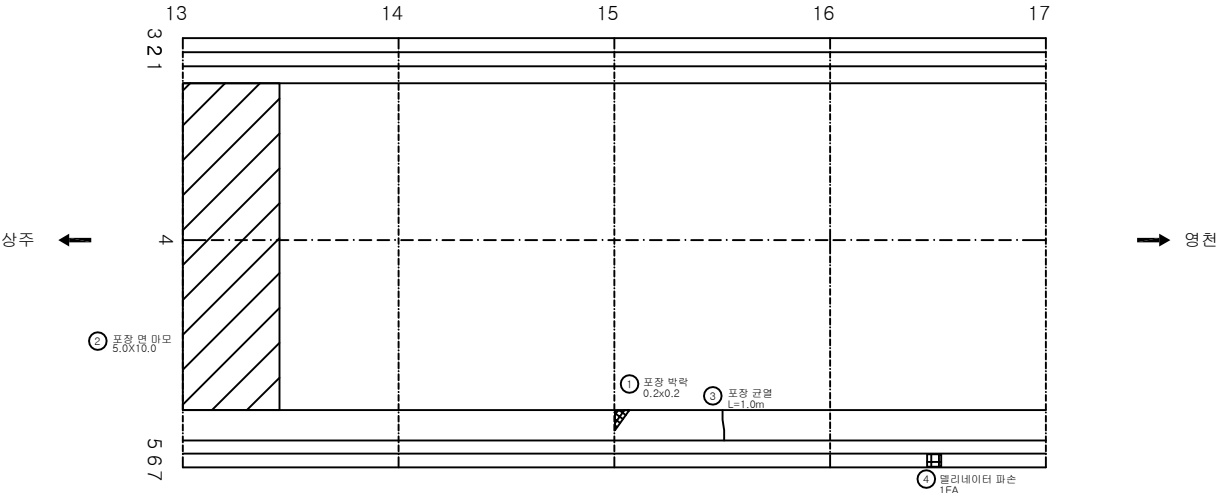
| 철근노출 | 침하 | 열화 | 도면번호<br>004 |

| 번호 | 발생<br>년도 | 부재 | 손상내용 | 손상현황 | | | | | | | 비고 |
|---|---|---|---|---|---|---|---|---|---|---|---|
| 1 | 19하 | 포장 | 포장 박락 | | 0.2 | 0.2 | 0.04 | m <sup>2</sup> | 1 | 0.04 | |
| 2 | 20상 | 포장 | 포장 마모 | | 5.0 | 10.0 | 50.00 | m <sup>2</sup> | 1 | 50.00 | |
| 3 | 20상 | 포장 | 포장 균열 | | 1.0 | | 1.00 | m | 1 | 1.00 | |
| 4 | 24상 | 부대시설 | 열리네이터 파손 | | | | 1.00 | EA | 1 | 1.00 | |

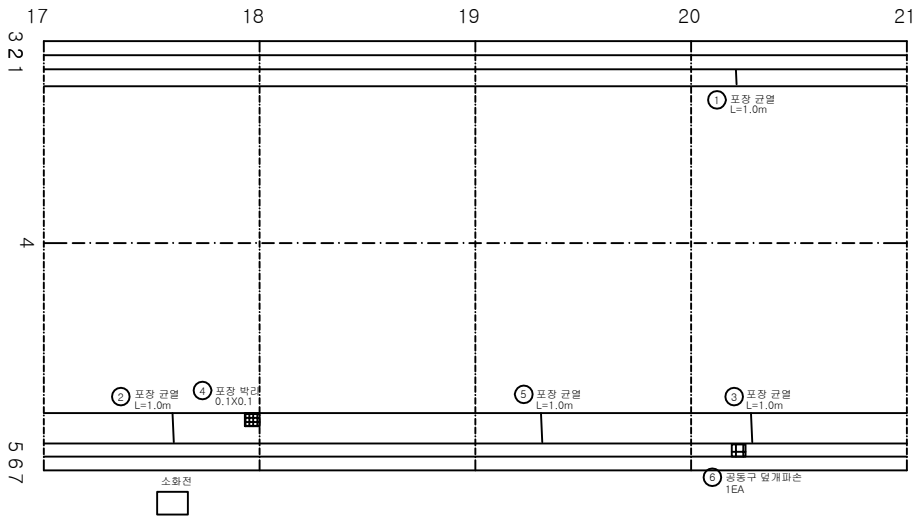
| | 철근노출 | | 침하 | | 열화 | 도면번호 | 005 |

| 번호 | 발생<br>년도 | 부재 | 손상내용 | 손상현황 | | | | | | | 비고 |
|---|---|---|---|---|---|---|---|---|---|---|---|
| 1 | 19하 | 포장 | 포장 균열 | | 1.0 | | 1.00 | m | 1 | 1.00 | |
| 2 | 19하 | 포장 | 포장 균열 | | 1.0 | | 1.00 | m | 1 | 1.00 | |
| 3 | 19하 | 포장 | 포장 균열 | | 1.0 | | 1.00 | m | 1 | 1.00 | |
| 4 | 20상 | 포장 | 포장 박리 | | 0.1 | 0.1 | 0.01 | m <sup>2</sup> | 1 | 0.01 | |
| 5 | 20상 | 포장 | 포장 균열 | | 1.0 | | 1.00 | m | 1 | 1.00 | |
| 6 | 24상 | 공동구 | 공동구 덮개파손 | | | | 1.00 | EA | 1 | 1.00 | |

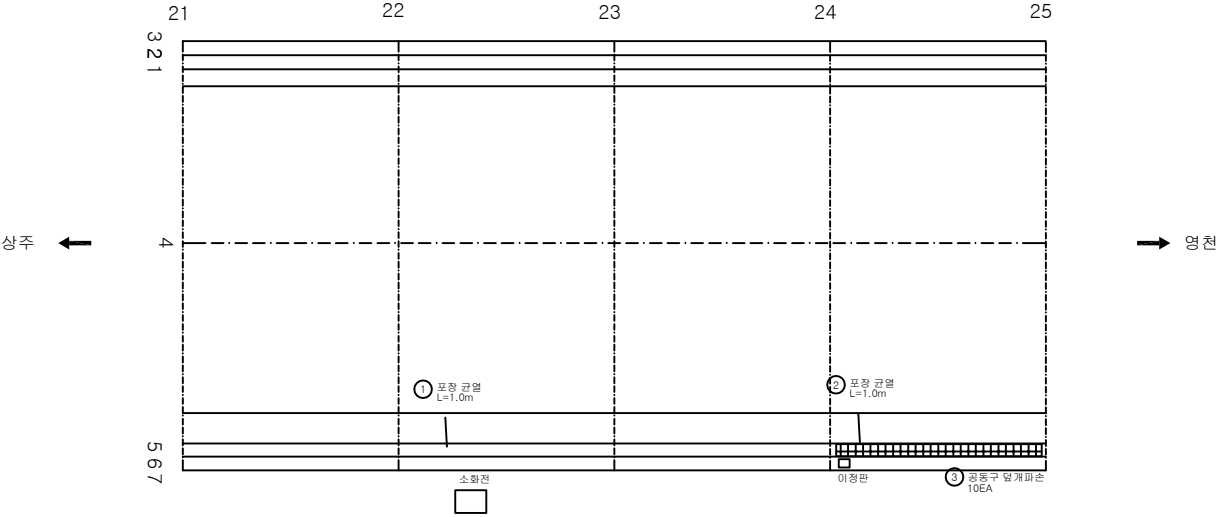
| 철근노출 | 침하 | 열화 | 도면번호<br>006 |

| 번호 | 발생<br>년도 | 부재 | 손상내용 | 손상현황 | | | | | | | 비 고 |
|---|---|---|---|---|---|---|---|---|---|---|---|
| 1 | 19하 | 포장 | 포장 균열 | | 1.0 | | 1.00 | m | 1 | 1.00 | |
| 2 | 19하 | 포장 | 포장 균열 | | 1.0 | | 1.00 | m | 1 | 1.00 | |
| 3 | 24상 | 공동구 | 공동구 덮개파손 | | | | 1.00 | EA | 10 | 10.00 | |

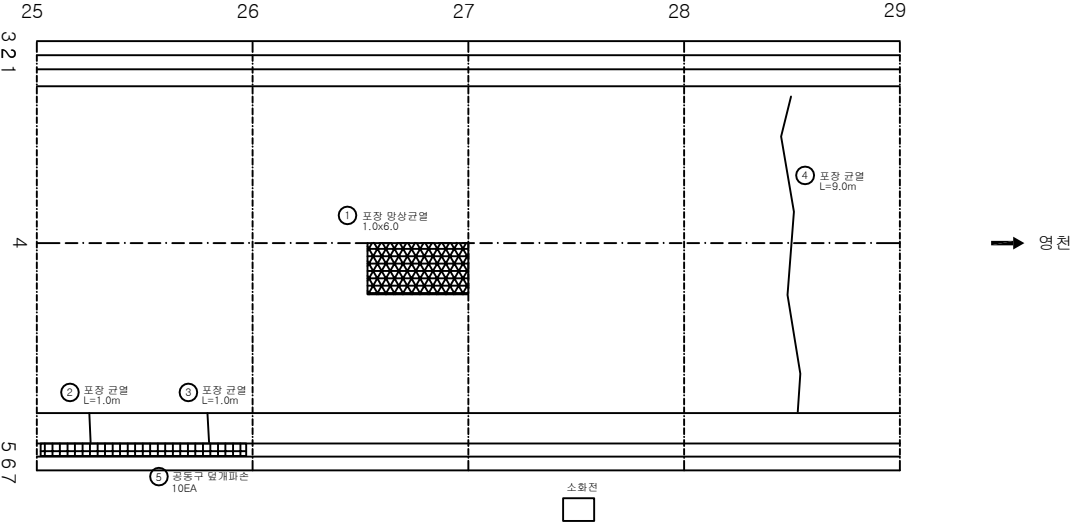
| 철근노출 | 침하 | 열화 | 도면번호<br>007 |

| 번호 | 발생년도 | 부재 | 손상내용 | 손상현황 | | | | | | | 비고 |
|---|---|---|---|---|---|---|---|---|---|---|---|
| 1 | 19하 | 포장 | 포장 망상균열 | | 1.0 | 6.0 | 6.00 | m <sup>2</sup> | 1 | 6.00 | |
| 2 | 19하 | 포장 | 포장 균열 | | 1.0 | | 1.00 | m | 1 | 1.00 | |
| 3 | 20상 | 포장 | 포장 균열 | | 1.0 | | 1.00 | m | 1 | 1.00 | |
| 4 | 23하 | 포장 | 포장 균열 | | 9.0 | | 9.00 | m | 1 | 9.00 | |
| 5 | 24상 | 공동구 | 공동구 덮개파손 | | | | 1.00 | EA | 10 | 10.00 | |

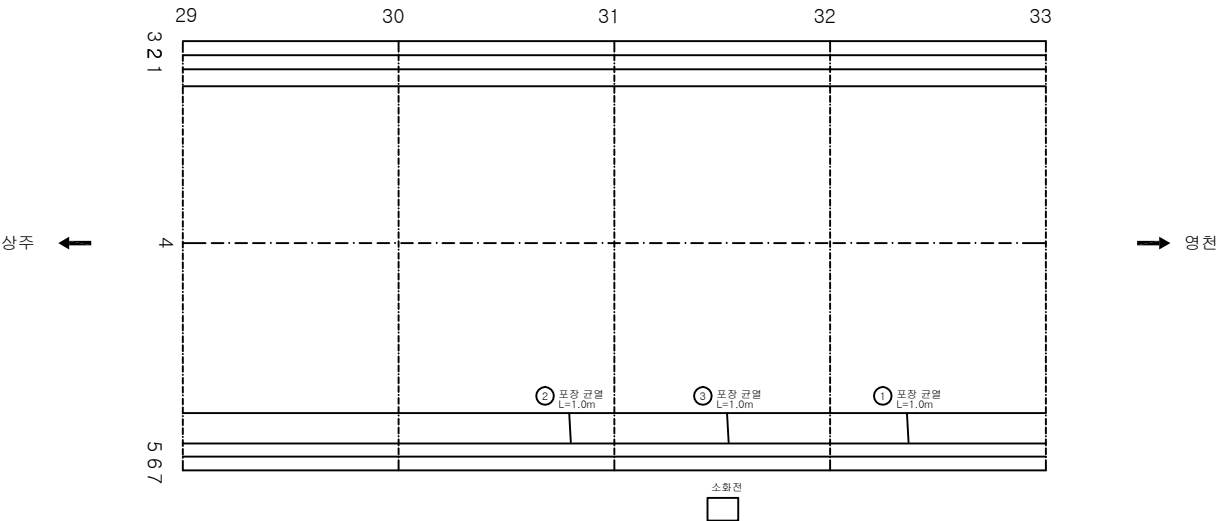
| 부식 | 좌굴, 변형 | 기 타 | 도 면 번호<br>008 |

| 번호 | 발생<br>년도 | 부재 | 손상내용 | 손상현황 | | | | | | 비 고 | |
|---|---|---|---|---|---|---|---|---|---|---|---|
| 1 | 19하 | 포장 | 포장 균열 | | 1.0 | | 1.00 | m | 1 | 1.00 | |
| 2 | 20상 | 포장 | 포장 균열 | | 1.0 | | 1.00 | m | 1 | 1.00 | |
| 3 | 20상 | 포장 | 포장 균열 | | 1.0 | | 1.00 | m | 1 | 1.00 | |

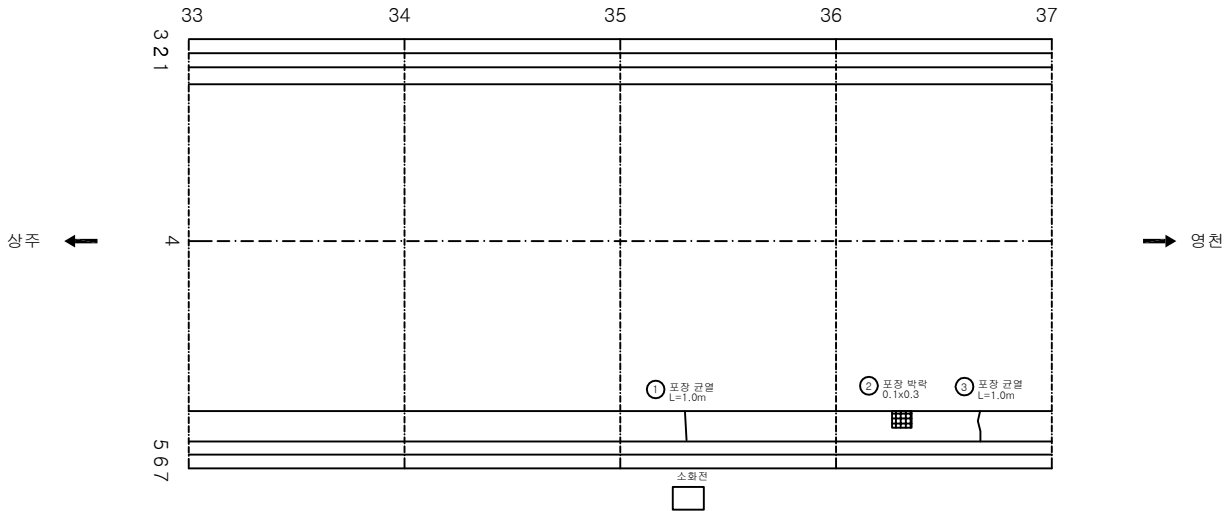
| 번호 | 발생<br>년도 | 부재 | 손상내용 | 손상현황 | | | | | | | 비고 |
|---|---|---|---|---|---|---|---|---|---|---|---|
| 1 | 19하 | 포장 | 포장 균열 | | 1.0 | | 1.00 | m | 1 | 1.00 | |
| 3 | 20상 | 포장 | 포장 균열 | | 1.0 | | 1.00 | m | 1 | 1.00 | |

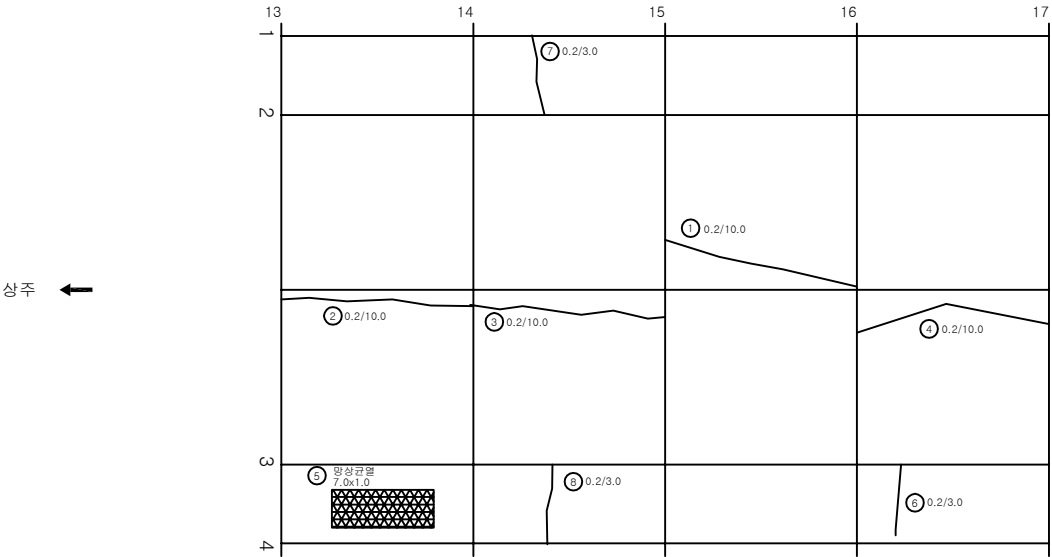
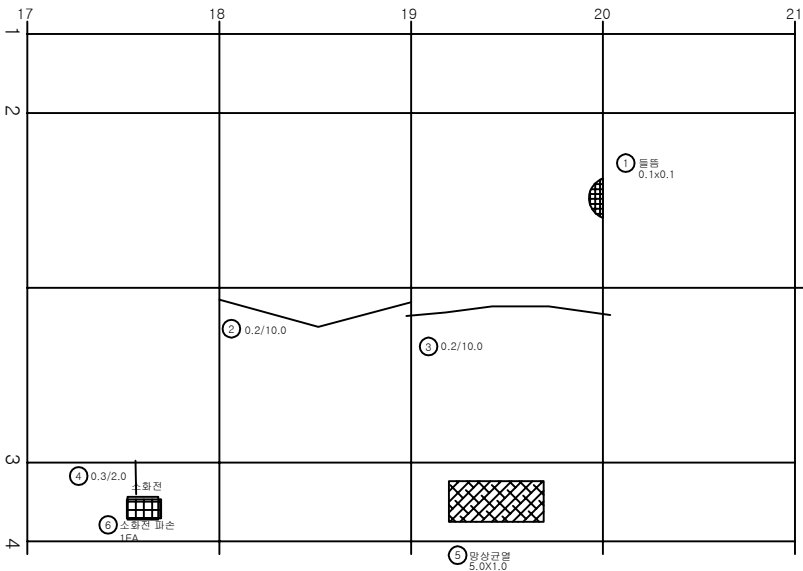
| 번호 | 발생<br>년도 | 부재 | 손상내용 | 손상현황 | | | | | | | 비 고 |
|---|---|---|---|---|---|---|---|---|---|---|---|
| 2 | 19하 | 천단부 | 균열(Cw=0.3mm미만) | 0.2 | 10.0 | | 10.00 | m | 1 | 10.00 | |
| 3 | 19하 | 천단부 | 균열(Cw=0.3mm미만) | 0.2 | 10.0 | | 10.00 | m | 1 | 10.00 | |
| 4 | 21하 | 측벽부 | 균열(Cw=0.3mm이상) | 0.3 | 2.0 | | 2.00 | m | 1 | 2.00 | |
| 5 | 21하 | 측벽부 | 양상균열 | | 5.0 | 1.0 | 5.00 | m <sup>2</sup> | 1 | 5.00 | |

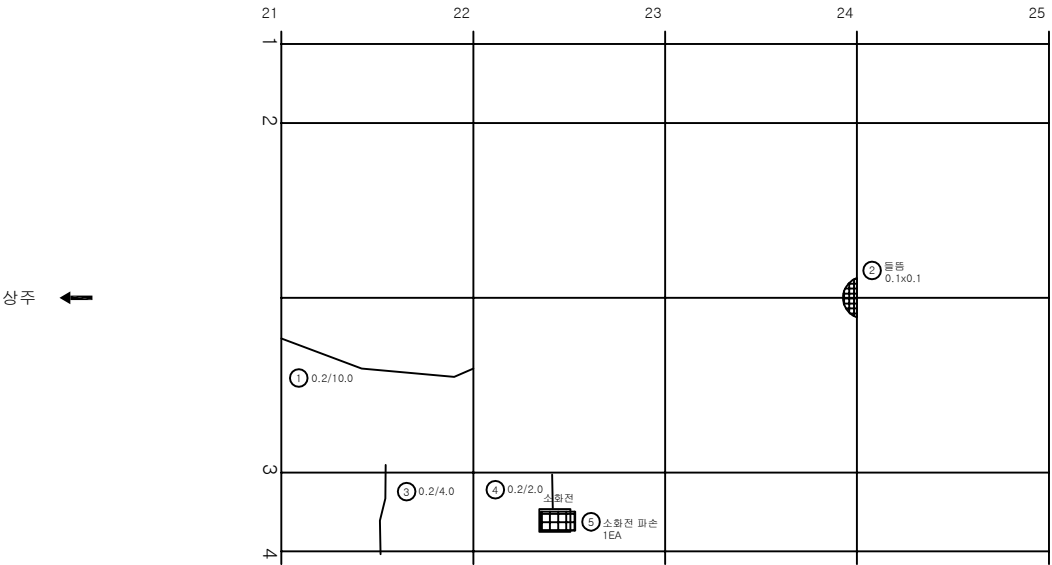
| 철근노출 | 침하 | 열화 | 도면번호<br>016 |

| 번호 | 발생<br>년도 | 부재 | 손상내용 | 손상현황 | | | | | | | 비고 |
|---|---|---|---|---|---|---|---|---|---|---|---|
| 1 | 19하 | 천단부 | 균열(Cw=0.3mm미만) | 0.2 | 10.0 | | 10.00 | m | 1 | 10.00 | |
| 3 | 21하 | 측벽부 | 균열(Cw=0.3mm미만) | 0.2 | 4.0 | | 4.00 | m | 1 | 4.00 | |
| 4 | 21하 | 측벽부 | 균열(Cw=0.3mm미만) | 0.2 | 2.0 | | 2.00 | m | 1 | 2.00 | |

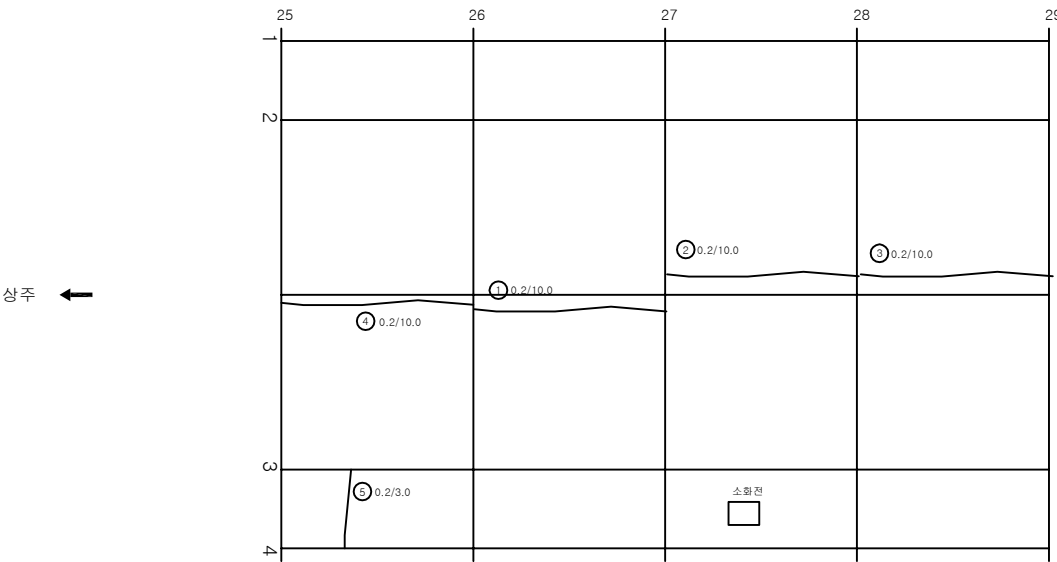
| 번호 | 발생<br>년도 | 부재 | 손상내용 | 손상현황 | | | | | | | 비고 |
|---|---|---|---|---|---|---|---|---|---|---|---|
| 1 | 19하 | 천단부 | 균열(Cw=0.3mm미만) | 0.2 | 10.0 | | 10.00 | m | 1 | 10.00 | |
| 2 | 19하 | 천단부 | 균열(Cw=0.3mm미만) | 0.2 | 10.0 | | 10.00 | m | 1 | 10.00 | |
| 3 | 19하 | 천단부 | 균열(Cw=0.3mm미만) | 0.2 | 10.0 | | 10.00 | m | 1 | 10.00 | |
| 4 | 19하 | 천단부 | 균열(Cw=0.3mm미만) | 0.2 | 10.0 | | 10.00 | m | 1 | 10.00 | |
| 5 | 19하 | 측벽부 | 균열(Cw=0.3mm미만) | 0.2 | 3.0 | | 3.00 | m | 1 | 3.00 | |

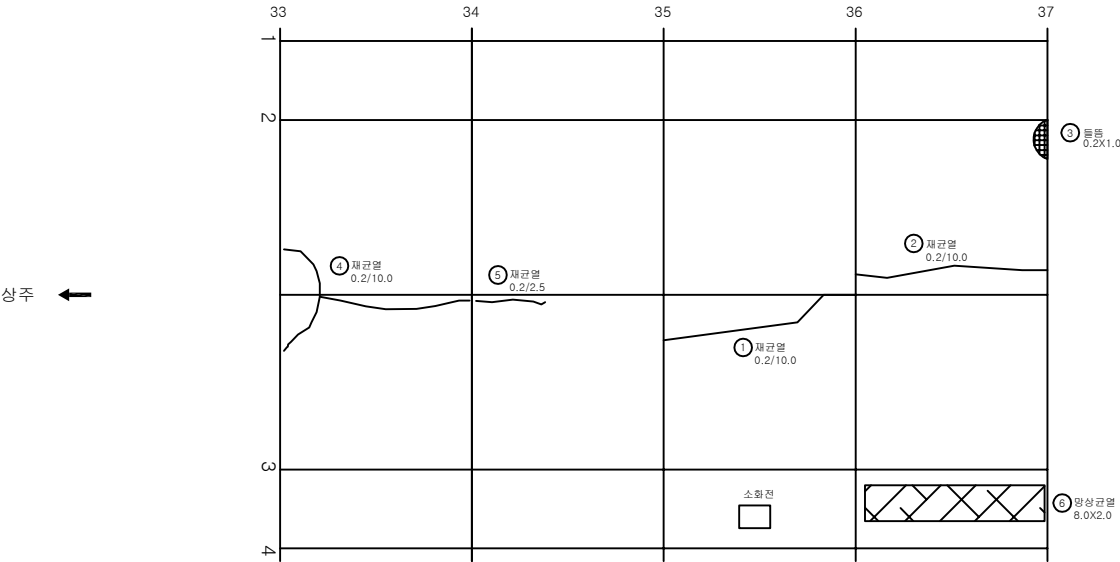
| 번 호 | 발 생 연 도 | 부 재 | 손 상 내 용 | 손 상 현 황 | | | | | | | 비 고 |
|---|---|---|---|---|---|---|---|---|---|---|---|
| 1 | 19하 | 천단부 | 재균열(Cw=0.3mm미만) | 0.2 | 10.0 | | 10.00 | m | 1 | 10.00 | |
| 2 | 19하 | 천단부 | 재균열(Cw=0.3mm미만) | 0.2 | 10.0 | | 10.00 | m | 1 | 10.00 | |
| 4 | 23하 | 천단부 | 재균열(Cw=0.3mm미만) | 0.2 | 10.0 | | 10.00 | m | 1 | 10.00 | |
| 5 | 23하 | 천단부 | 재균열(Cw=0.3mm미만) | 0.2 | 2.5 | | 2.50 | m | 1 | 2.50 | |
| 6 | 23하 | 측벽부 | 망상균열 | | 8.0 | 2.0 | 16.00 | m <sup>2</sup> | 1 | 16.00 | |

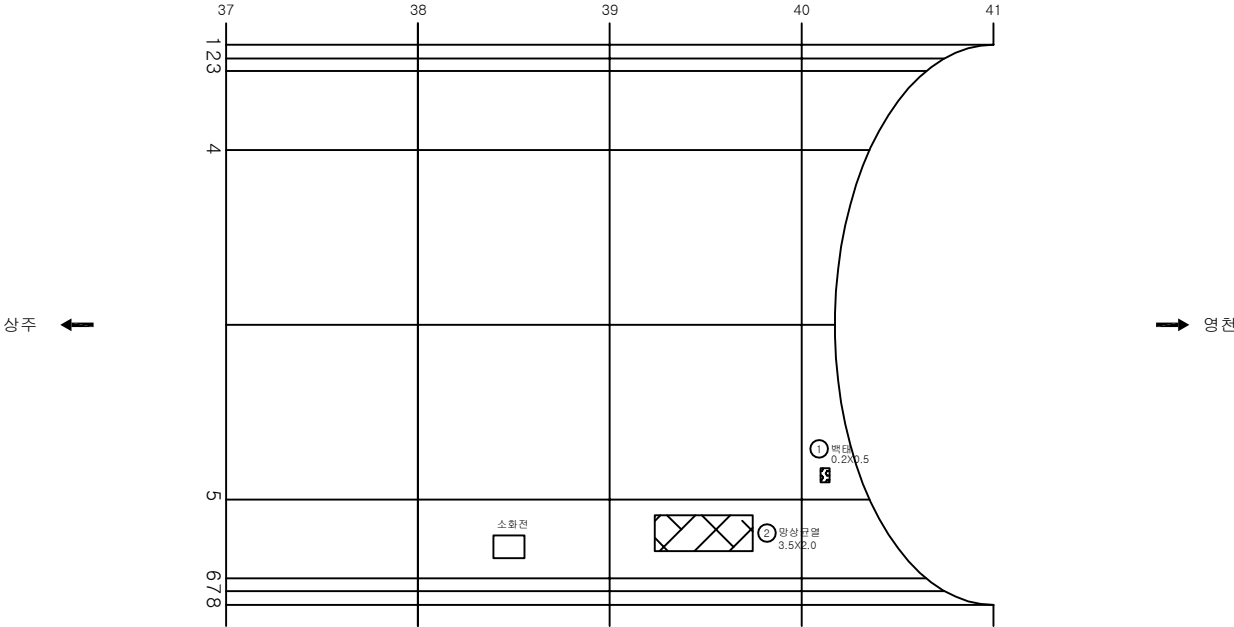
| 번 호 | 발 생 연 도 | 부 재 | 손 상 내 용 | 손 상 현 황 | | | | | | | 비 고 |
|---|---|---|---|---|---|---|---|---|---|---|---|
| 2 | 23하 | 측벽부 | 망상균열 | | 3.5 | 2.0 | 7.00 | m <sup>2</sup> | 1 | 7.00 | |
