상주영천고속도로 2024~2025년 시설물 안전점검 용역  
(2024년 상반기 정기안전점검)

# 외 관 조 사 망 도

평호터널(상주방향)

(주)명성엔지니어링

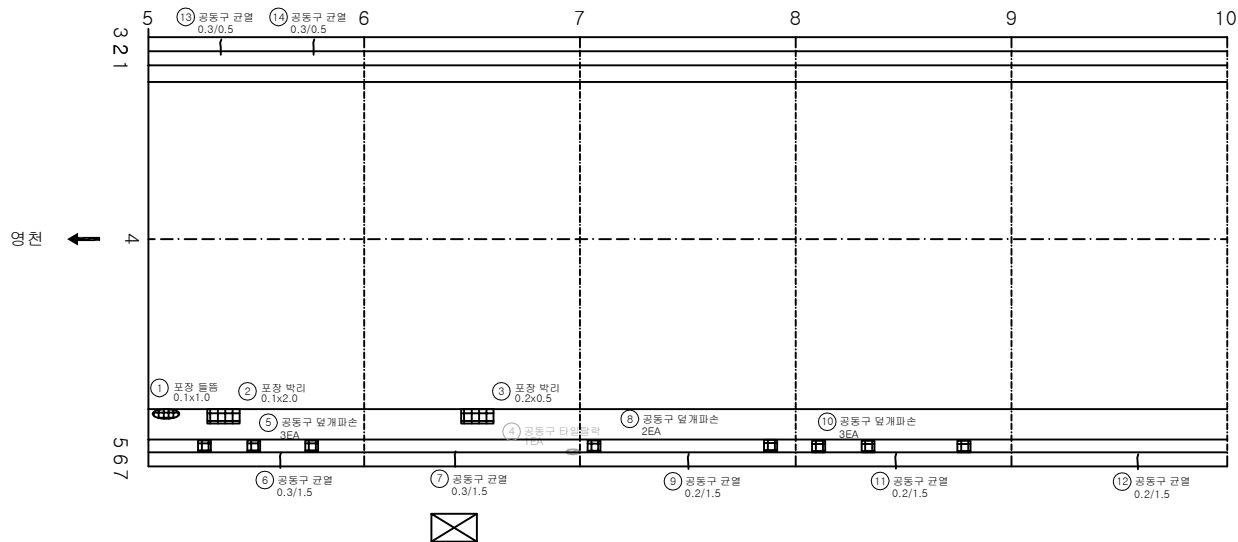
ID:평 호 터 널 (상 주 )-포 장 ,공 동 구 Span No.6~10

| 번 호 | 발 생 연 도 | 부 재 | 손 상 내 용 | 손 상 현 황 | | | | | | | 비 고 |
|---|---|---|---|---|---|---|---|---|---|---|---|
| 3 | 20상 | 공동구 | 공동구 균열 | 0.3 | 1.5 | | 1.50 | m | 1 | 1.50 | |
| 4 | 20상 | 공동구 | 공동구 균열 | 0.3 | 1.5 | | 1.50 | m | 1 | 1.50 | |

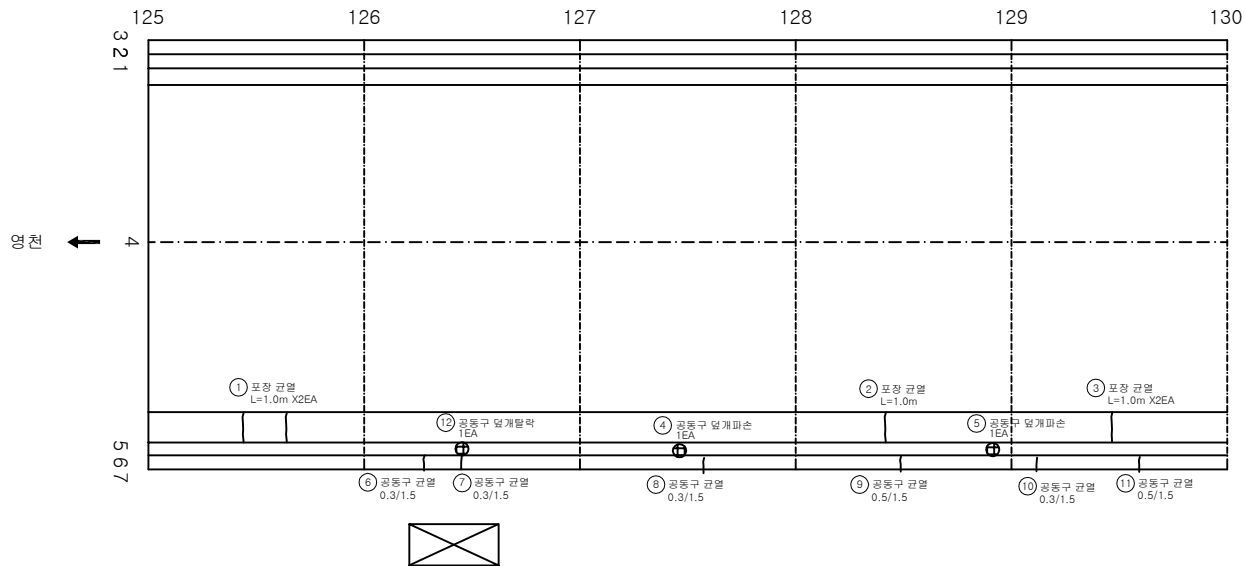
ID:평 호 터 널 (상 주 )-포 장 ,공 동 구 Span No.126~130

| 번 호 | 발 생 연 도 | 부 재 | 손 상 내 용 | 손 상 현 황 | | | | | | | 비 고 |
|---|---|---|---|---|---|---|---|---|---|---|---|
| 1 | 20상 | 포장 | 포장 균열 | | 1.0 | | 1.00 | m | 1 | 1.00 | |
| 2 | 20상 | 포장 | 포장 균열 | | 1.0 | | 1.00 | m | 1 | 1.00 | |
| 4 | 20상 | 포장 | 포장 균열 | | 1.0 | | 1.00 | m | 1 | 1.00 | |
| 7 | 20상 | 공동구 | 공동구 균열 | 0.5 | 1.5 | | 1.50 | m | 1 | 1.50 | |
| 8 | 20상 | 공동구 | 공동구 균열 | 0.5 | 1.5 | | 1.50 | m | 1 | 1.50 | |
| 10 | 20상 | 공동구 | 공동구 균열 | 0.5 | 1.5 | | 1.50 | m | 1 | 1.50 | |
| 12 | 20상 | 공동구 | 공동구 균열 | 0.5 | 1.5 | | 1.50 | m | 1 | 1.50 | |
