상주영천고속도로 2024~2025년 시설물 안전점검 용역  
(2024년 상반기 정기안전점검)

# 외 관 조 사 망 도

평호터널(영천방향)

(주)명성엔지니어링

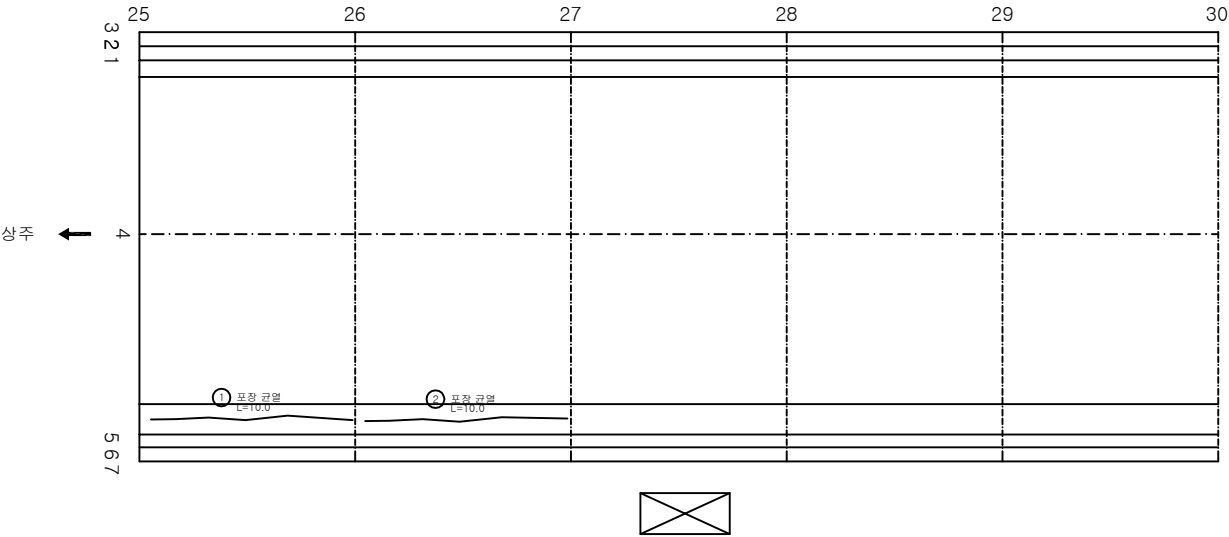
| 부식 | 좌굴, 변형 | 기 타 | 도 면 번호<br>005 |

| 번호 | 발생<br>년도 | 부재 | 손상내용 | 손상현황 | | | | | | 비 고 | |
|---|---|---|---|---|---|---|---|---|---|---|---|
| 1 | 23하 | 포장 | 포장 균열 | | 10.0 | | 10.00 | m | 1 | 10.00 | |
| 2 | 23하 | 포장 | 포장 균열 | | 10.0 | | 10.00 | m | 1 | 10.00 | |

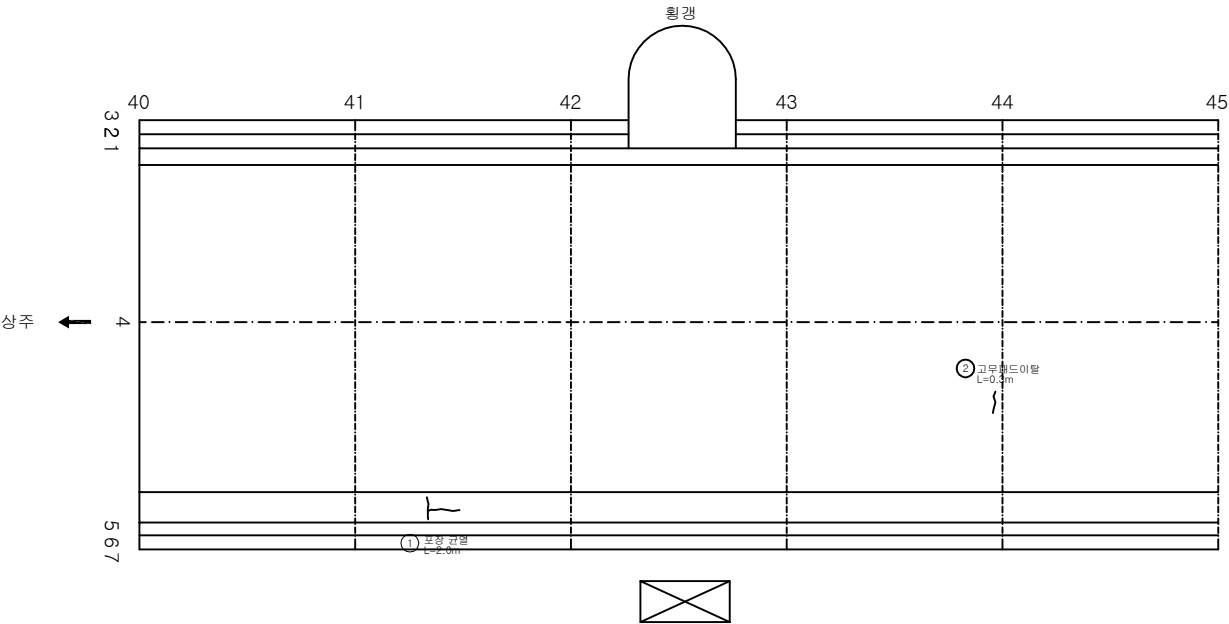
| | 부식 | 좌굴, 변형 | 기타 | 도 면 번호<br>008 |

| 번호 | 발생<br>년도 | 부재 | 손상내용 | 손상현황 | | | | | | 비 고 | |
|---|---|---|---|---|---|---|---|---|---|---|---|
| 1 | 20상 | 포장 | 포장 균열 | | 2.0 | | 2.00 | m | 1 | 2.00 | |

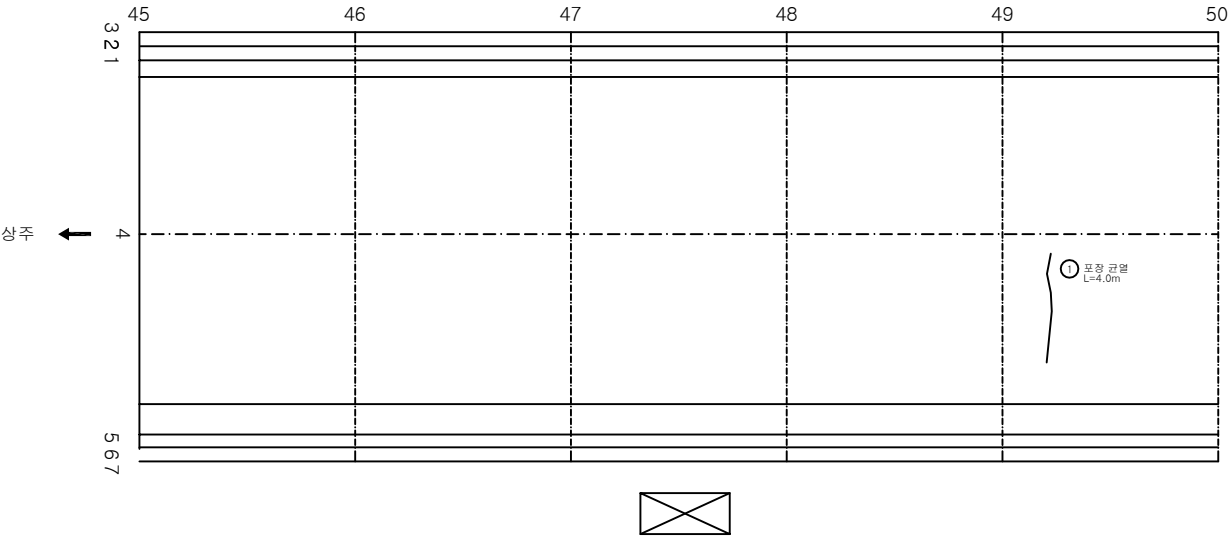
| 부식 | 좌굴, 변형 | 기 타 | 도 면 번호<br>009 |

| 번호 | 발생<br>년도 | 부재 | 손상내용 | 손상현황 | | | | | | | 비 고 |
|---|---|---|---|---|---|---|---|---|---|---|---|
| 1 | 23하 | 포장 | 포장 균열 | | 4.0 | | 4.00 | m | 1 | 4.00 | |

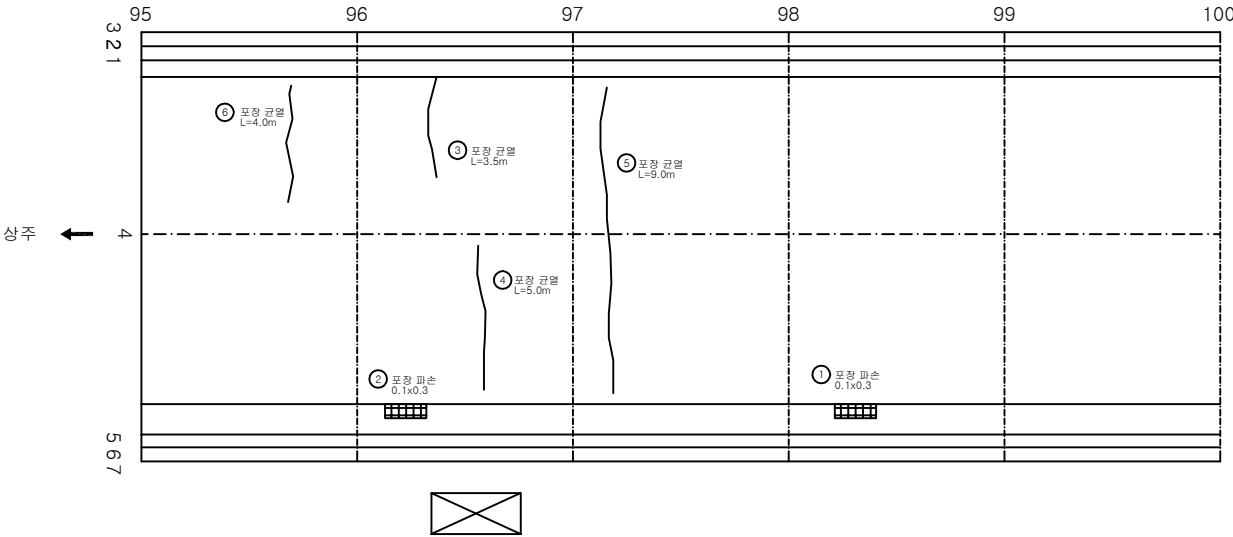
| 부식 | 좌굴, 변형 | 기 타 | 도 면 번호<br>020 |

| 번호 | 발생<br>년도 | 부재 | 손상내용 | 손상현황 | | | | | | | 비고 |
|---|---|---|---|---|---|---|---|---|---|---|---|
| 1 | 19하 | 포장 | 포장 균열 | | 10.0 | | 10.00 | m | 1 | 10.00 | |
| 2 | 20상 | 포장 | 포장 균열 | | 3.5 | | 3.50 | m | 1 | 3.50 | |
| 4 | 23하 | 포장 | 포장 균열 | | 10.0 | | 10.00 | m | 1 | 10.00 | |

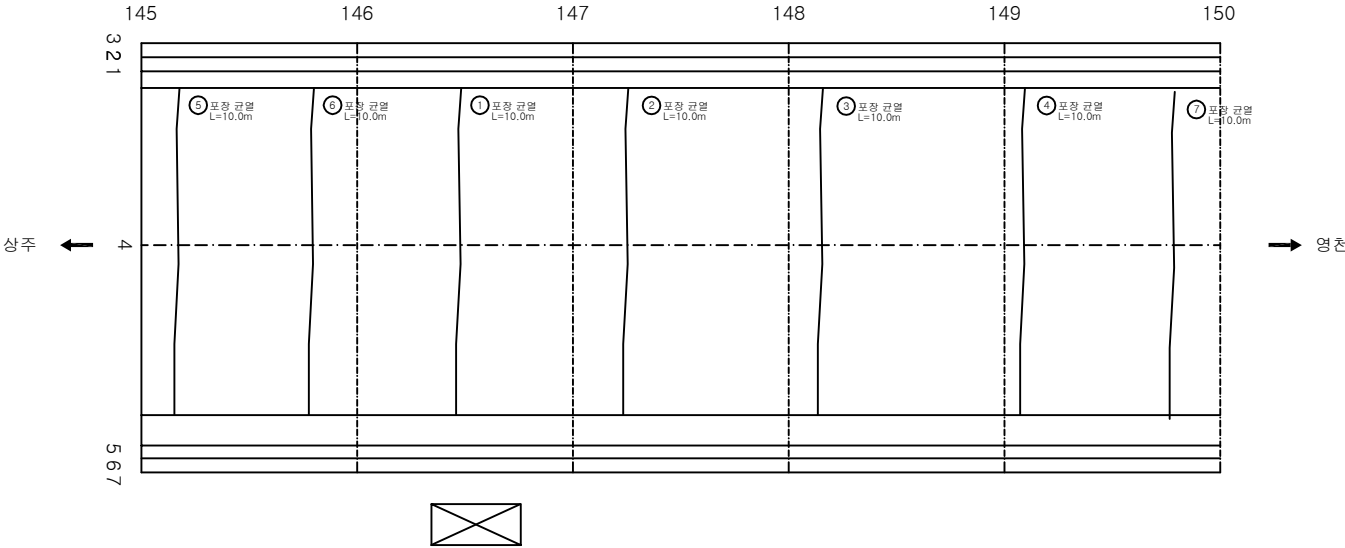
| 부식 | 좌굴, 변형 | 기타 | 도 면 번 호<br>029 |

| 번호 | 발생<br>년도 | 부재 | 손상내용 | 손상현황 | | | | | | | 비 고 |
|---|---|---|---|---|---|---|---|---|---|---|---|
| 1 | 19하 | 포장 | 포장 균열 | | 10.0 | | 10.00 | m | 1 | 10.00 | |
| 2 | 19하 | 포장 | 포장 균열 | | 10.0 | | 10.00 | m | 1 | 10.00 | |
| 3 | 19하 | 포장 | 포장 균열 | | 10.0 | | 10.00 | m | 1 | 10.00 | |
| 4 | 19하 | 포장 | 포장 균열 | | 10.0 | | 10.00 | m | 1 | 10.00 | |
| 5 | 20상 | 포장 | 포장 균열 | | 10.0 | | 10.00 | m | 1 | 10.00 | |
| 6 | 20상 | 포장 | 포장 균열 | | 10.0 | | 10.00 | m | 1 | 10.00 | |
| 7 | 21상 | 포장 | 포장 균열 | | 10.0 | | 10.00 | m | 1 | 10.00 | |

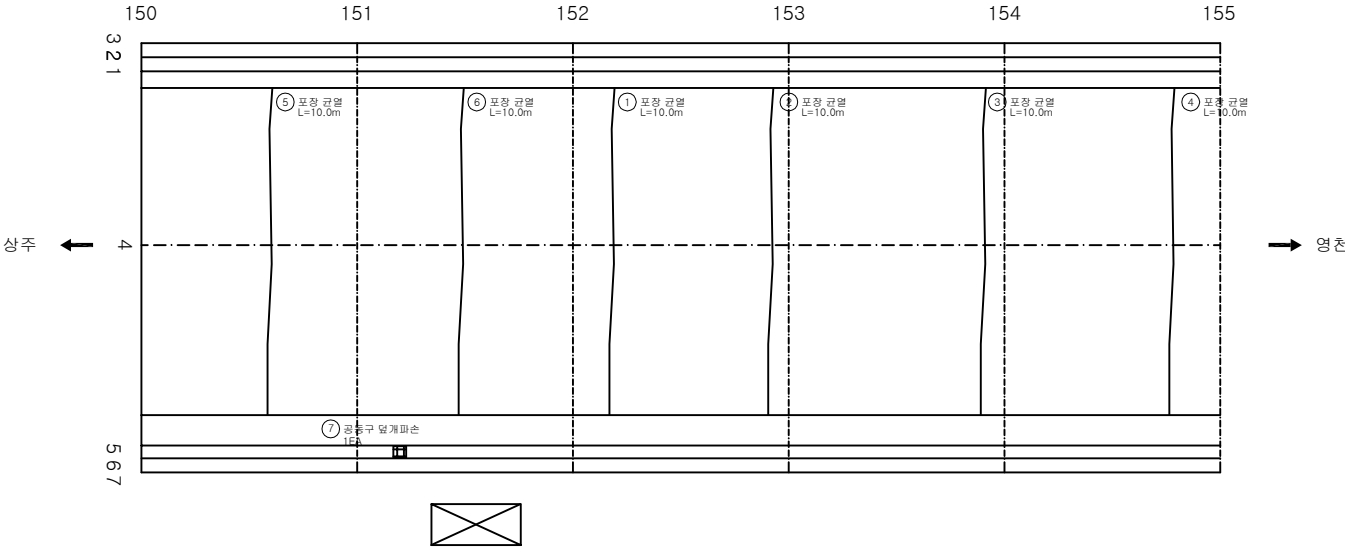
| | 부식 | | 좌굴, 변형 | | 기 타 | 도 면 번 호 | 030 |

| 번호 | 발생<br>년도 | 부재 | 손상내용 | 손상현황 | | | | | | | 비고 |
|---|---|---|---|---|---|---|---|---|---|---|---|
| 1 | 19하 | 포장 | 포장 균열 | | 10.0 | | 10.00 | m | 1 | 10.00 | |
| 2 | 19하 | 포장 | 포장 균열 | | 10.0 | | 10.00 | m | 1 | 10.00 | |
| 3 | 19하 | 포장 | 포장 균열 | | 10.0 | | 10.00 | m | 1 | 10.00 | |
| 4 | 19하 | 포장 | 포장 균열 | | 10.0 | | 10.00 | m | 1 | 10.00 | |
| 5 | 20상 | 포장 | 포장 균열 | | 10.0 | | 10.00 | m | 1 | 10.00 | |
| 6 | 20상 | 포장 | 포장 균열 | | 10.0 | | 10.00 | m | 1 | 10.00 | |

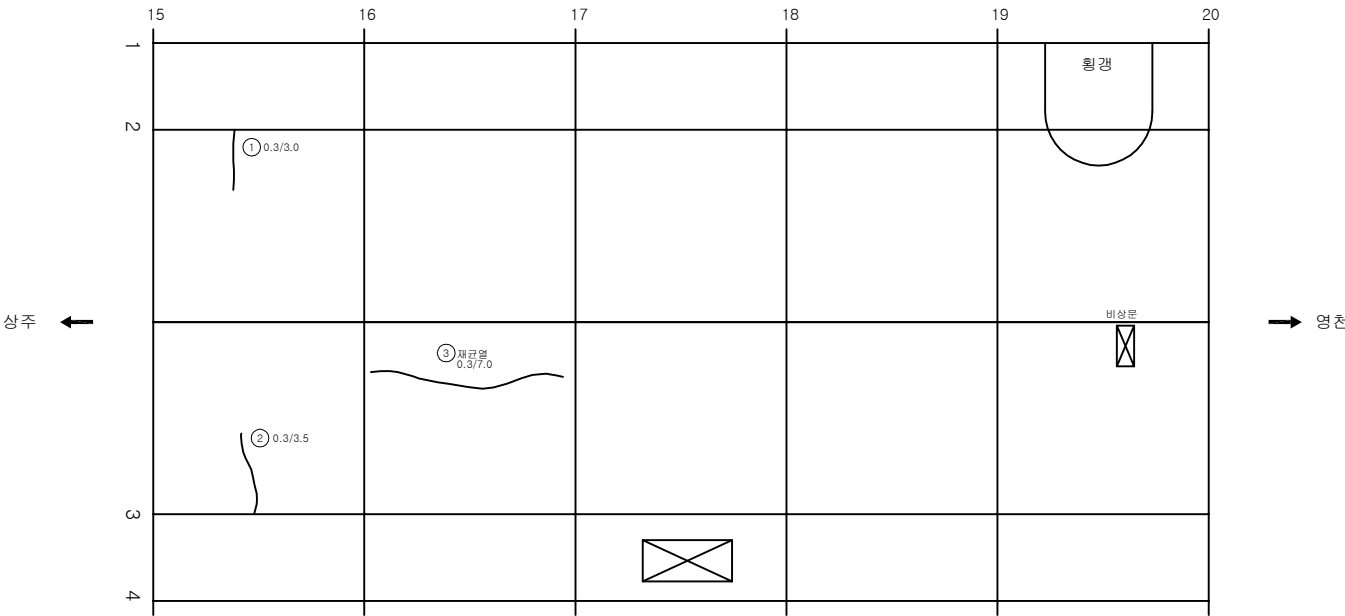
| | 철근노출 | | 침하 | | 열화 | 도면번호 | 040 |

| 번호 | 발생<br>년도 | 부재 | 손상내용 | 손상현황 | | | | | | | 비 고 |
|---|---|---|---|---|---|---|---|---|---|---|---|
| 1 | 19하 | 천단부 | 균열(Cw=0.3mm이상) | 0.3 | 3.0 | | 3.00 | m | 1 | 3.00 | |
| 2 | 19하 | 천단부 | 균열(Cw=0.3mm이상) | 0.3 | 3.5 | | 3.50 | m | 1 | 3.50 | |
| 3 | 19하 | 천단부 | 재균열(Cw=0.3mm이상) | 0.3 | 7.0 | | 7.00 | m | 1 | 7.00 | |
