상주영천고속도로 2024~2025년 시설물 안전점검 용역  
(2024년 상반기 정기안전점검)

# 외 관 조 사 망 도

블로터널(상주방향)

2024.06

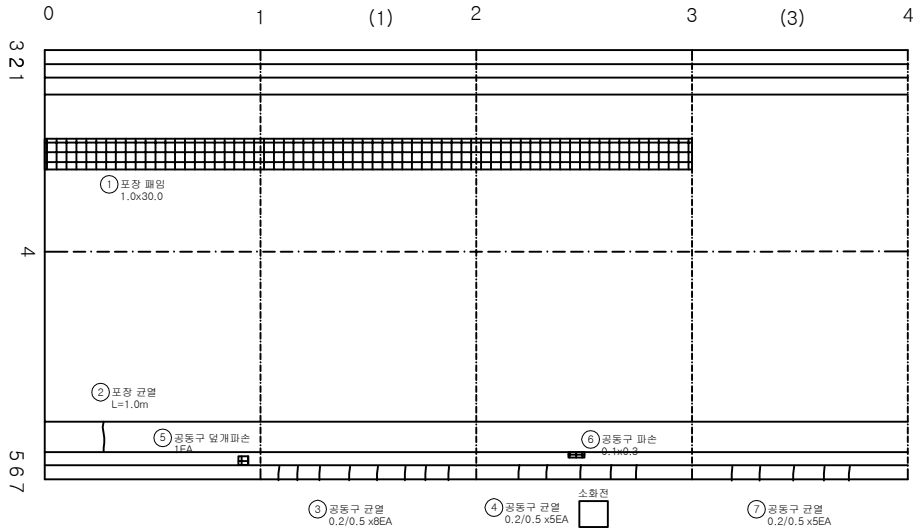
ID:볼로터널(상주)-포장,공동구 Span No.1~4

| 번호 | 발생<br>년도 | 부재 | 손상내용 | 손상현황 | | | | | | | 비고 |
|---|---|---|---|---|---|---|---|---|---|---|---|
| 1 | 20상 | 포장 | 포장 패임 | | 1.0 | 30.0 | 30.00 | m <sup>2</sup> | 1 | 30.00 | |
| 2 | 20상 | 포장 | 포장 균열 | | 1.0 | | 1.00 | m | 1 | 1.00 | |
| 3 | 19하 | 공동구 | 공동구 균열 | 0.2 | 0.5 | | 0.50 | m | 8 | 4.00 | |
| 4 | 19하 | 공동구 | 공동구 균열 | 0.2 | 0.5 | | 0.50 | m | 5 | 2.50 | |
| 5 | 20상 | 공동구 | 공동구 덮개파손 | | | | 1.00 | EA | 1 | 1.00 | |
| 6 | 20상 | 공동구 | 공동구 파손 | | 0.1 | 0.3 | 0.03 | m <sup>2</sup> | 1 | 0.03 | |
| 7 | 20상 | 공동구 | 공동구 균열 | 0.2 | 0.5 | | 0.50 | m | 5 | 2.50 | |

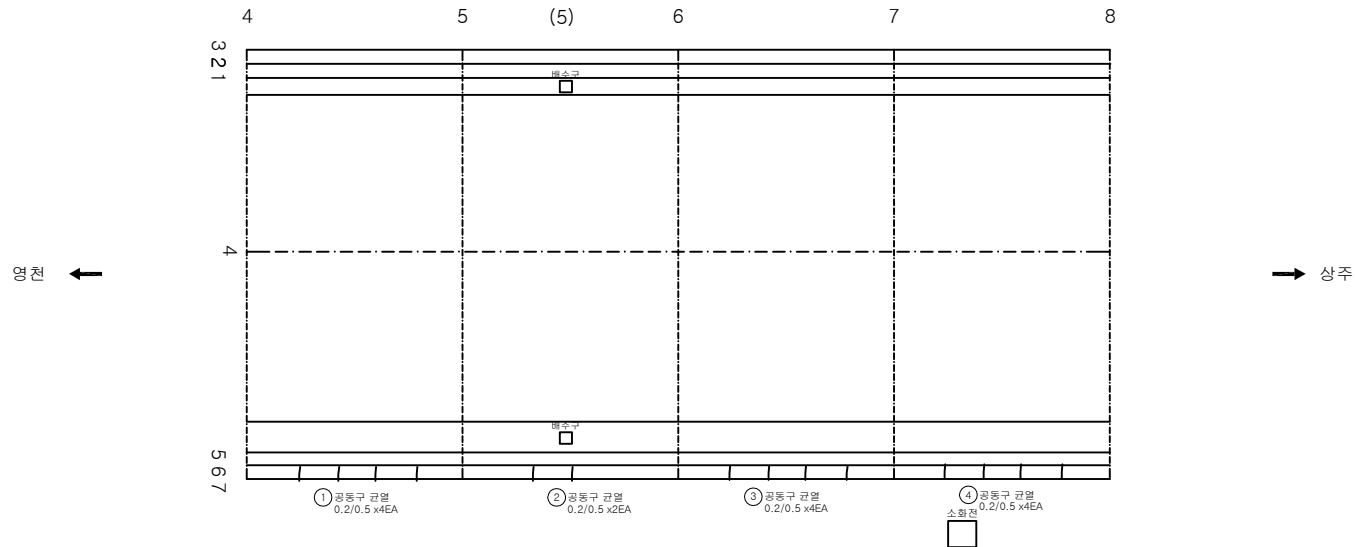
ID:불로터널(상주)-포장,공동구 Span No.5~8

| 번호 | 발생<br>년도 | 부재 | 손상내용 | 손상현황 | | | | | | | 비고 |
|---|---|---|---|---|---|---|---|---|---|---|---|
| 1 | 20상 | 포장 | 포장 균열 | | 1.0 | | 1.00 | m | 1 | 1.00 | |
| 2 | 19하 | 공동구 | 공동구 덮개파손 | | | | 1.00 | EA | 1 | 1.00 | |
| 3 | 20상 | 공동구 | 공동구 균열 | 0.2 | 0.5 | | 0.50 | m | 3 | 1.50 | |
| 4 | 20상 | 공동구 | 공동구 균열 | 0.2 | 0.5 | | 0.50 | m | 3 | 1.50 | |
| 5 | 20상 | 공동구 | 공동구 균열 | 0.2 | 0.5 | | 0.50 | m | 4 | 2.00 | |
| 6 | 20상 | 공동구 | 공동구 균열 | 0.2 | 0.5 | | 0.50 | m | 1 | 0.50 | |

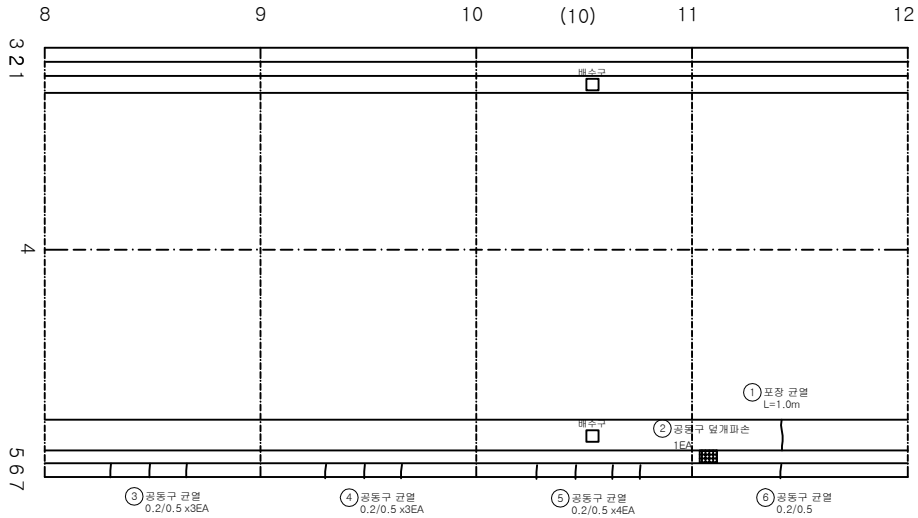
| 번호 | 발생<br>년도 | 부재 | 손상내용 | 손상현황 | | | | | | | 비고 |
|---|---|---|---|---|---|---|---|---|---|---|---|
| 1 | 20상 | 포장 | 포장 균열 | | 1.0 | | 1.00 | m | 1 | 1.00 | |
| 2 | 20상 | 포장 | 포장 균열 | | 1.0 | | 1.00 | m | 1 | 1.00 | |
| 3 | 20상 | 포장 | 포장 균열 | | 1.0 | | 1.00 | m | 1 | 1.00 | |
| 4 | 20상 | 공동구 | 공동구 균열 | 0.2 | 0.5 | | 0.50 | m | 1 | 0.50 | |
| 5 | 20상 | 공동구 | 공동구 균열 | 0.2 | 0.5 | | 0.50 | m | 3 | 1.50 | |
| 6 | 20상 | 공동구 | 공동구 균열 | 0.2 | 0.5 | | 0.50 | m | 1 | 0.50 | |

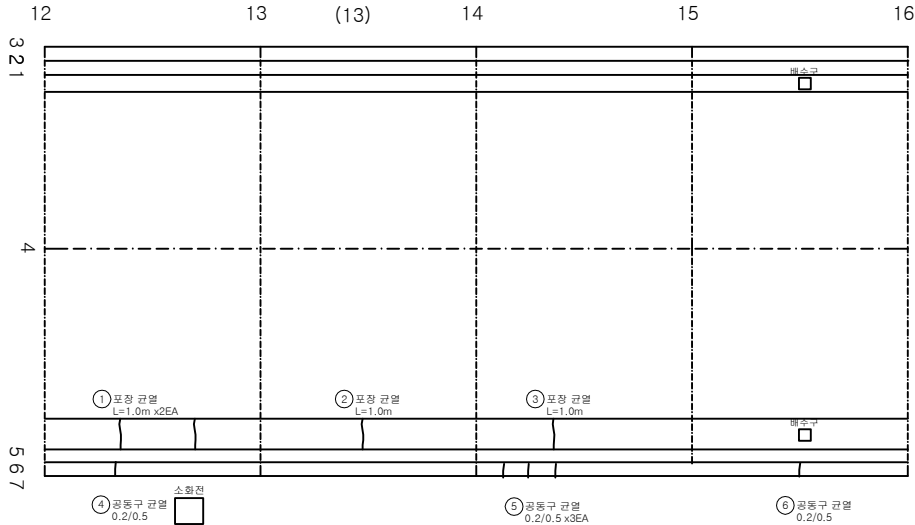
| 번호 | 발생<br>년도 | 부재 | 손상내용 | 손상현황 | | | | | | | 비고 |
|---|---|---|---|---|---|---|---|---|---|---|---|
| 1 | 20상 | 포장 | 포장 균열 | | 1.0 | | 1.00 | m | 1 | 1.00 | |
| 2 | 20상 | 포장 | 포장 균열 | | 1.0 | | 1.00 | m | 3 | 3.00 | |
| 3 | 20상 | 포장 | 포장 균열 | | 1.0 | | 1.00 | m | 2 | 2.00 | |
| 4 | 20상 | 포장 | 포장 균열 | | 1.0 | | 1.00 | m | 1 | 1.00 | |
| 5 | 19하 | 공동구 | 공동구 균열 | 0.2 | 0.5 | | 0.50 | m | 1 | 0.50 | |
| 6 | 19하 | 공동구 | 공동구 균열 | 0.2 | 0.5 | | 0.50 | m | 3 | 1.50 | |
| 7 | 20상 | 공동구 | 공동구 균열 | 0.2 | 0.5 | | 0.50 | m | 5 | 2.50 | |
| 8 | 20상 | 공동구 | 공동구 균열 | 0.2 | 0.5 | | 0.50 | m | 1 | 0.50 | |
| 9 | 20상 | 공동구 | 공동구 균열 | 0.2 | 0.5 | | 0.50 | m | 2 | 1.00 | |

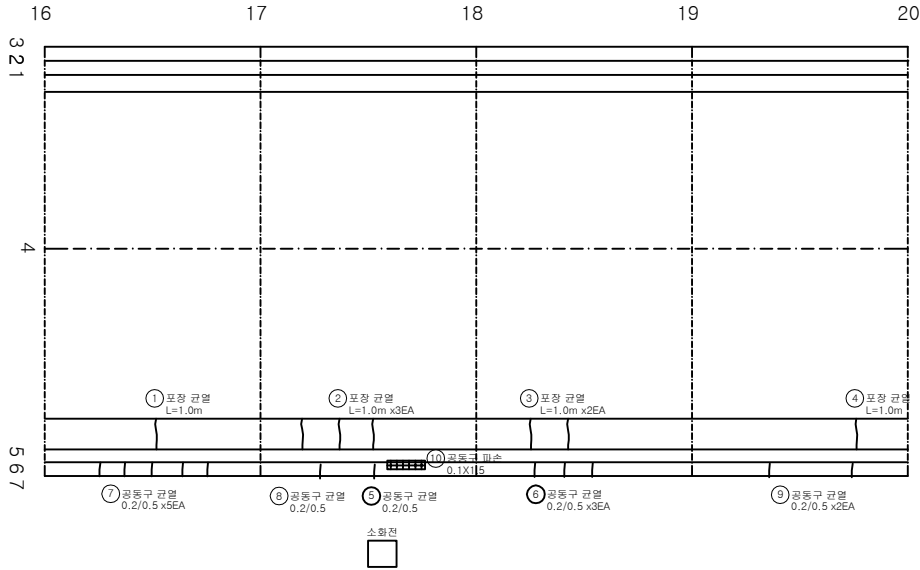
| 번호 | 발생<br>년도 | 부재 | 손상내용 | 손상현황 | | | | | | | 비고 |
|---|---|---|---|---|---|---|---|---|---|---|---|
| 1 | 20상 | 포장 | 포장 균열 | | 1.0 | | 1.00 | m | 1 | 1.00 | |
| 2 | 20상 | 포장 | 포장 균열 | | 1.0 | | 1.00 | m | 2 | 2.00 | |
| 3 | 20상 | 포장 | 포장 균열 | | 1.0 | | 1.00 | m | 2 | 2.00 | |
| 4 | 19하 | 공동구 | 공동구 균열 | 0.2 | 0.5 | | 0.50 | m | 1 | 0.50 | |
| 5 | 19하 | 공동구 | 공동구 균열 | 0.2 | 0.5 | | 0.50 | m | 1 | 0.50 | |
| 6 | 19하 | 공동구 | 공동구 균열 | 0.2 | 0.5 | | 0.50 | m | 1 | 0.50 | |
| 7 | 20상 | 공동구 | 공동구 균열 | 0.2 | 0.5 | | 0.50 | m | 1 | 0.50 | |
| 8 | 20상 | 공동구 | 공동구 균열 | 0.2 | 0.5 | | 0.50 | m | 4 | 2.00 | |

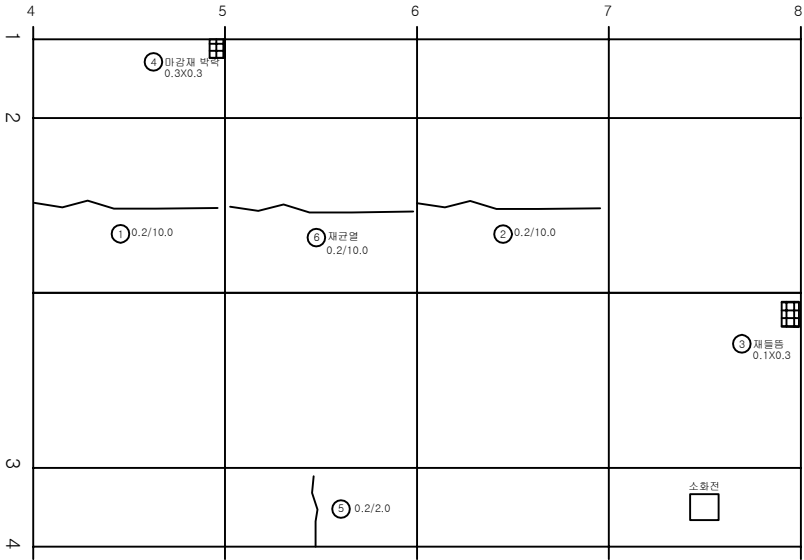
| 번호 | 발생<br>년도 | 부재 | 손상내용 | 손상현황 | | | | | | | 비고 |
|---|---|---|---|---|---|---|---|---|---|---|---|
| 2 | 19하 | 천단부 | 재균열(Cw=0.3mm이상) | 0.3 | 10.0 | | 10.00 | m | 1 | 10.00 | |
| 4 | 21하 | 속박부 | 균열(Cw=0.3mm미만) | 0.2 | 2.0 | | 2.00 | m | 1 | 2.00 | |
| 5 | 21하 | 천단부 | 재균열(Cw=0.3mm미만) | 0.2 | 10.0 | | 10.00 | m | 1 | 10.00 | |
| 6 | 21하 | 천단부 | 재균열(Cw=0.3mm이상) | 0.3 | 10.0 | | 10.00 | m | 1 | 10.00 | |
| 7 | 21하 | 천단부 | 균열(Cw=0.3mm이상) | 0.3 | 10.0 | | 10.00 | m | 1 | 10.00 | |
