상주영천고속도로 2024~2025년 시설물 안전점검 용역  
(2024년 상반기 정기안전점검)

# 외 관 조 사 망 도

불로터널(영천방향)

2024.06

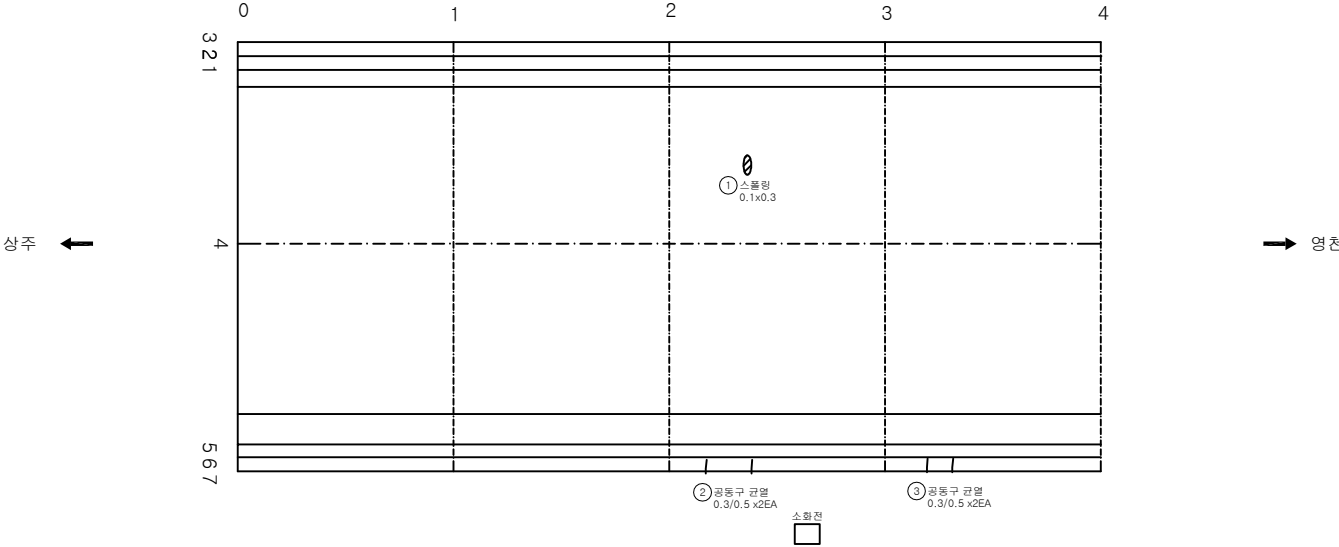
ID:불로터널(영천)-포장,공동구 Span No.1~4

| 번호 | 발생<br>년도 | 부재 | 손상내용 | 손상현황 | | | | | | | 비고 |
|---|---|---|---|---|---|---|---|---|---|---|---|
| 1 | 19하 | 포장 | 스플링 | | 0.1 | 0.3 | 0.03 | m <sup>2</sup> | 1 | 0.03 | |
| 2 | 20상 | 공동구 | 공동구 균열 | 0.3 | 0.5 | | 0.50 | m | 2 | 1.00 | |
| 3 | 20상 | 공동구 | 공동구 균열 | 0.3 | 0.5 | | 0.50 | m | 2 | 1.00 | |

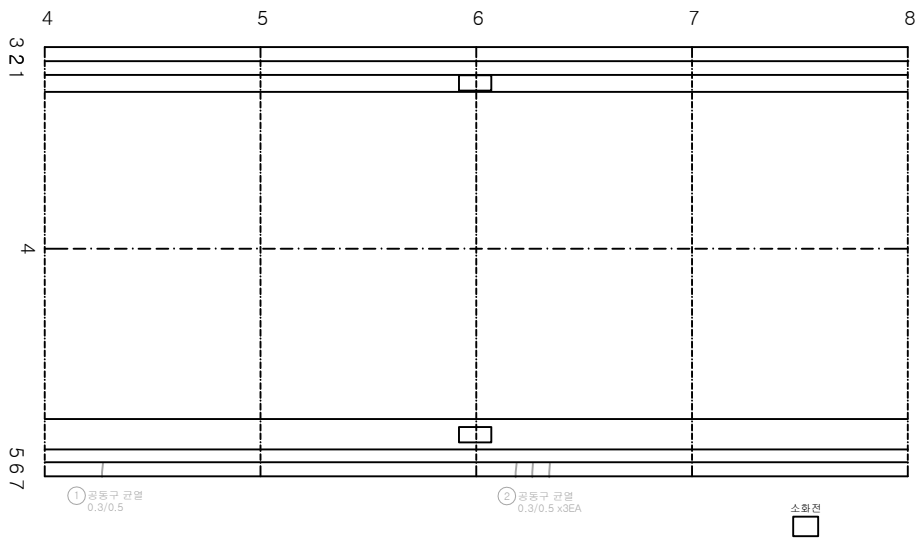
| 번호 | 발생<br>년도 | 부재 | 손상내용 | 손상현황 | | | | | | 비 고 | |
|---|---|---|---|---|---|---|---|---|---|---|---|
| 1 | 20상 | 공동구 | 공동구 균열 | 0.3 | 0.5 | | 0.50 | m | 1 | 0.50 | 23'하 보수 |
| 2 | 20상 | 공동구 | 공동구 균열 | 0.3 | 0.5 | | 0.50 | m | 3 | 1.50 | 23'하 보수 |

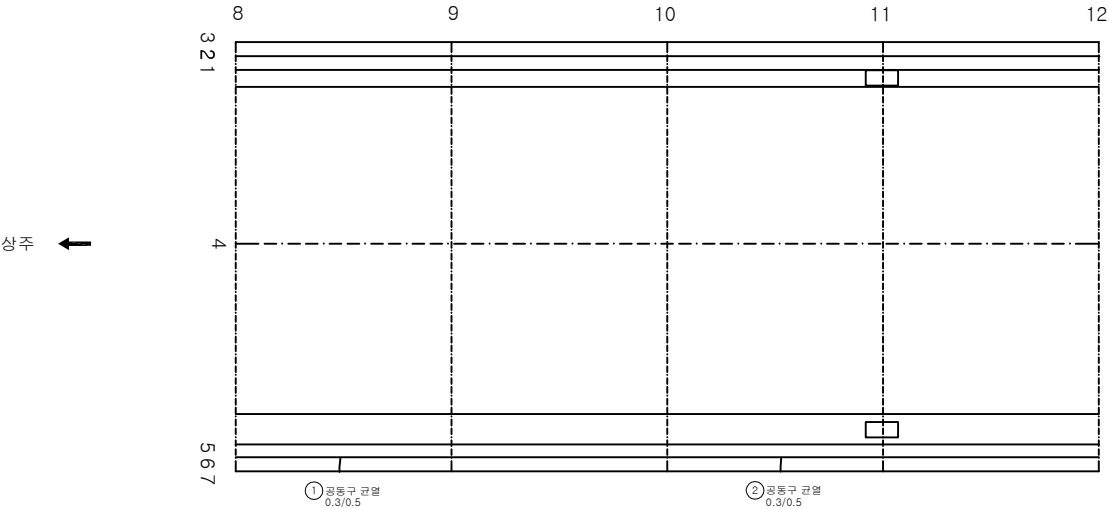
| 번호 | 발생<br>년도 | 부재 | 손상내용 | 손상현황 | | | | | | | 비고 |
|---|---|---|---|---|---|---|---|---|---|---|---|
| 1 | 20상 | 공동구 | 공동구 균열 | 0.3 | 0.5 | | 0.50 | m | 1 | 0.50 | |
| 2 | 20상 | 공동구 | 공동구 균열 | 0.3 | 0.5 | | 0.50 | m | 1 | 0.50 | |

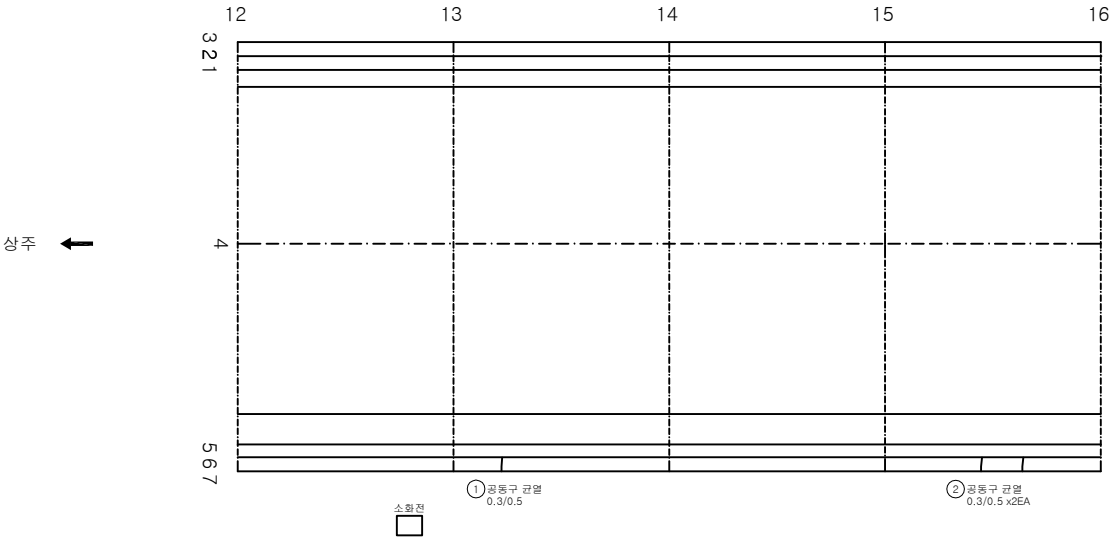
| 번호 | 발생<br>년도 | 부재 | 손상내용 | 손상현황 | | | | | | | 비고 |
|---|---|---|---|---|---|---|---|---|---|---|---|
| 1 | 20상 | 공동구 | 공동구 균열 | 0.3 | 0.5 | | 0.50 | m | 1 | 0.50 | |
| 2 | 20상 | 공동구 | 공동구 균열 | 0.3 | 0.5 | | 0.50 | m | 2 | 1.00 | |

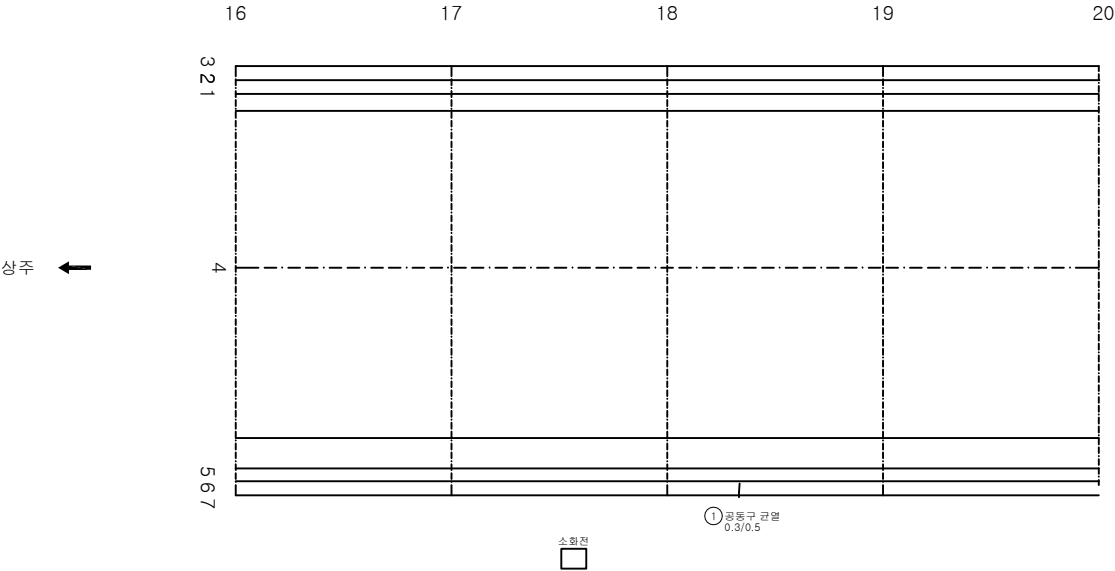
| 번호 | 발생<br>년도 | 부재 | 손상내용 | 손상현황 | | | | | | | 비고 |
|---|---|---|---|---|---|---|---|---|---|---|---|
| 1 | 20상 | 공동구 | 공동구 균열 | 0.3 | 0.5 | | 0.50 | m | 1 | 0.50 | |

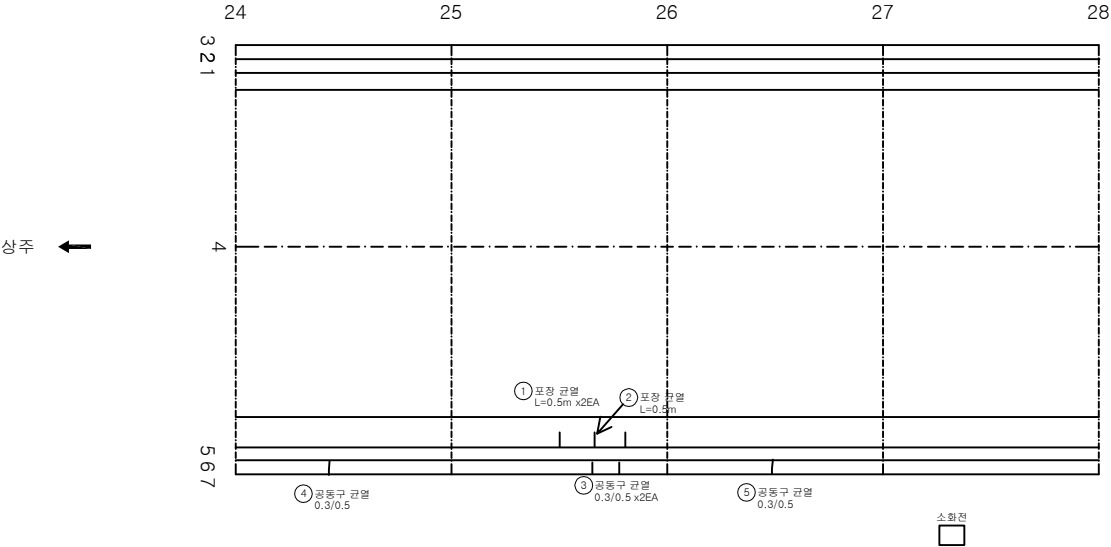
| 번호 | 발생<br>년도 | 부재 | 손상내용 | 손상현황 | | | | | | | 비 고 |
|---|---|---|---|---|---|---|---|---|---|---|---|
| 1 | 19하 | 포장 | 포장 균열 | | 0.5 | | 0.50 | m | 2 | 1.00 | |
| 2 | 19하 | 포장 | 포장 균열 | | 0.5 | | 0.50 | m | 1 | 0.50 | |
| 3 | 19하 | 공동구 | 공동구 균열 | 0.3 | 0.5 | | 0.50 | m | 2 | 1.00 | |
| 4 | 20상 | 공동구 | 공동구 균열 | 0.3 | 0.5 | | 0.50 | m | 1 | 0.50 | |
| 5 | 20상 | 공동구 | 공동구 균열 | 0.3 | 0.5 | | 0.50 | m | 1 | 0.50 | |

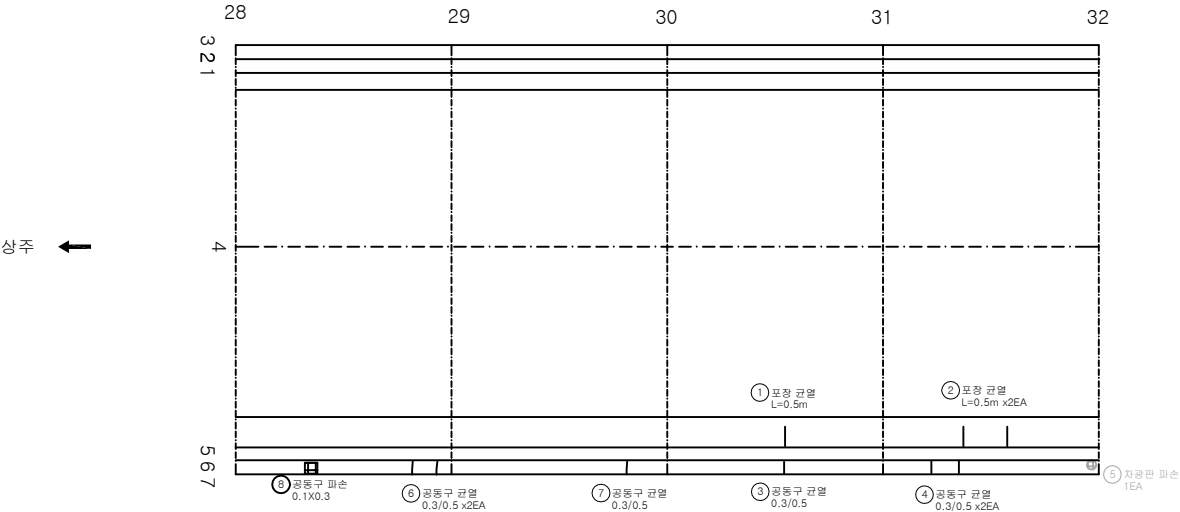
| 번호 | 발생<br>년도 | 부재 | 손상내용 | 손상현황 | | | | | | | 비고 |
|---|---|---|---|---|---|---|---|---|---|---|---|
| 1 | 19하 | 포장 | 포장 균열 | | 0.5 | | 0.50 | m | 1 | 0.50 | |
| 2 | 19하 | 포장 | 포장 균열 | | 0.5 | | 0.50 | m | 2 | 1.00 | |
| 3 | 19하 | 공동구 | 공동구 균열 | 0.3 | 0.5 | | 0.50 | m | 1 | 0.50 | |
| 4 | 19하 | 공동구 | 공동구 균열 | 0.3 | 0.5 | | 0.50 | m | 2 | 1.00 | |
| 6 | 20상 | 공동구 | 공동구 균열 | 0.3 | 0.5 | | 0.50 | m | 2 | 1.00 | |
| 7 | 20상 | 공동구 | 공동구 균열 | 0.3 | 0.5 | | 0.50 | m | 1 | 0.50 | |

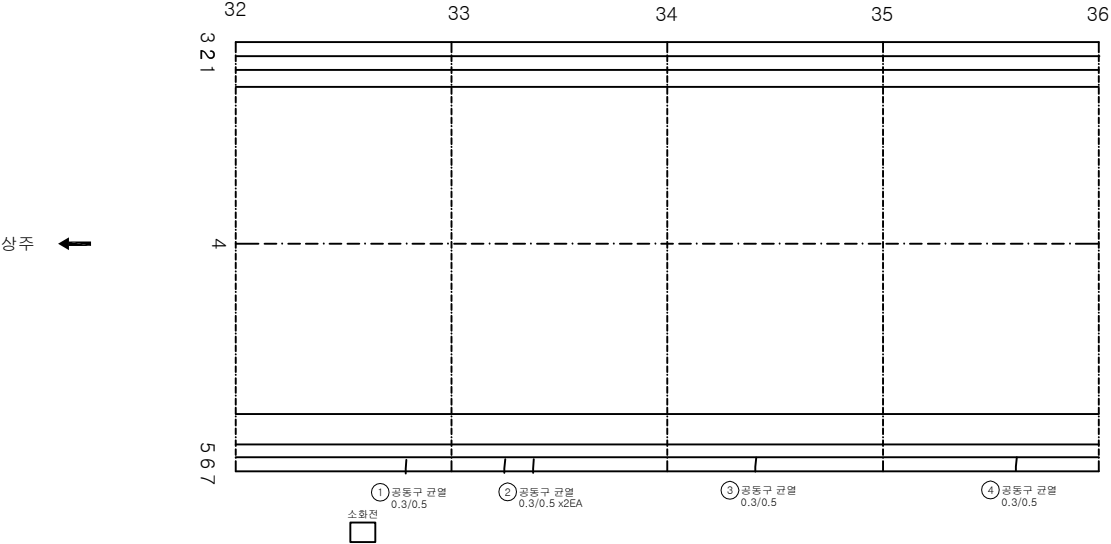
| 번호 | 발생<br>년도 | 부재 | 손상내용 | 손상현황 | | | | | | | 비고 |
|---|---|---|---|---|---|---|---|---|---|---|---|
| 1 | 20상 | 공동구 | 공동구 균열 | 0.3 | 0.5 | | 0.50 | m | 1 | 0.50 | |
| 2 | 20상 | 공동구 | 공동구 균열 | 0.3 | 0.5 | | 0.50 | m | 2 | 1.00 | |
| 3 | 20상 | 공동구 | 공동구 균열 | 0.3 | 0.5 | | 0.50 | m | 1 | 0.50 | |
| 4 | 20상 | 공동구 | 공동구 균열 | 0.3 | 0.5 | | 0.50 | m | 1 | 0.50 | |

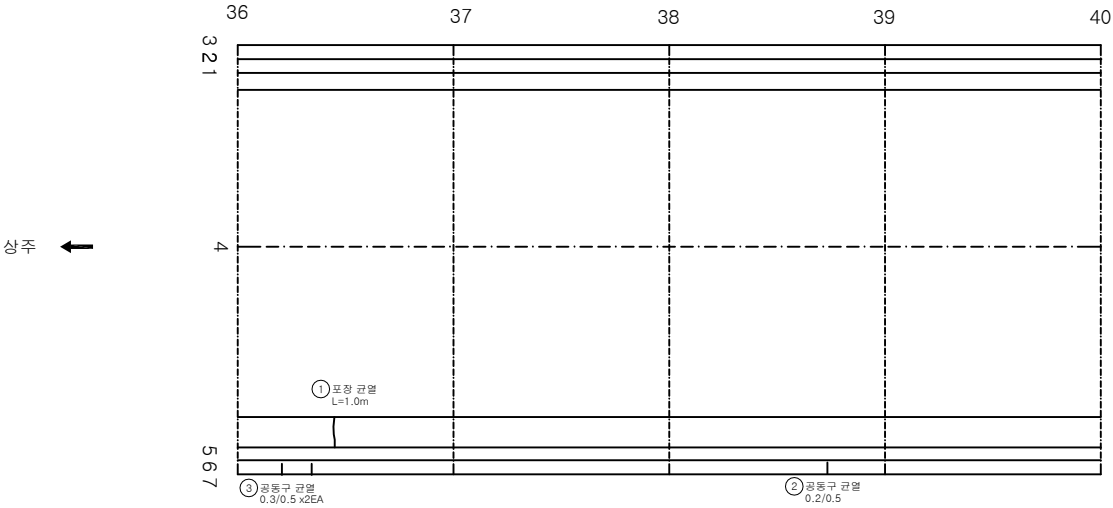
| 번호 | 발생<br>년도 | 부재 | 손상내용 | 손상현황 | | | | | | 비 고 | |
|---|---|---|---|---|---|---|---|---|---|---|---|
| 1 | 20상 | 포장 | 포장 균열 | | 1.0 | | 1.00 | m | 1 | 1.00 | |
| 2 | 19하 | 공동구 | 공동구 균열 | 0.2 | 0.5 | | 0.50 | m | 1 | 0.50 | |
| 3 | 20상 | 공동구 | 공동구 균열 | 0.3 | 0.5 | | 0.50 | m | 2 | 1.00 | |

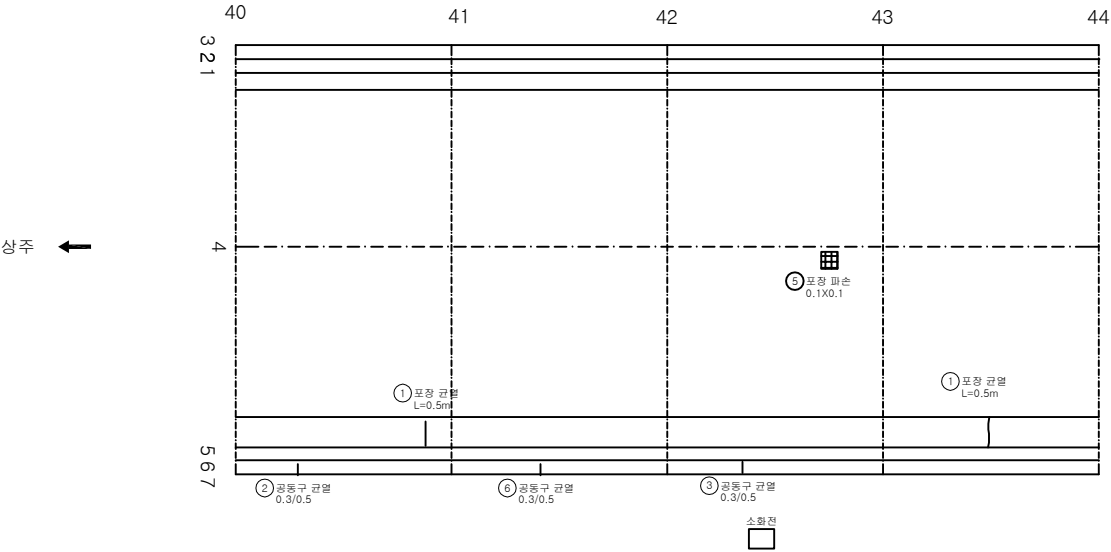
| 번호 | 발생<br>년도 | 부재 | 손상내용 | 손상현황 | | | | | | | 비고 |
|---|---|---|---|---|---|---|---|---|---|---|---|
| 1 | 19하 | 포장 | 포장 균열 | | 0.5 | | 0.50 | m | 1 | 0.50 | |
| 2 | 20상 | 공동구 | 공동구 균열 | 0.3 | 0.5 | | 0.50 | m | 1 | 0.50 | |
| 3 | 20상 | 공동구 | 공동구 균열 | 0.3 | 0.5 | | 0.50 | m | 1 | 0.50 | |
| 4 | 21하 | 포장 | 포장 균열 | | 0.5 | | 0.50 | m | 1 | 0.50 | |
| 6 | 23하 | 공동구 | 공동구 균열 | 0.3 | 0.5 | | 0.50 | m | 1 | 0.50 | |

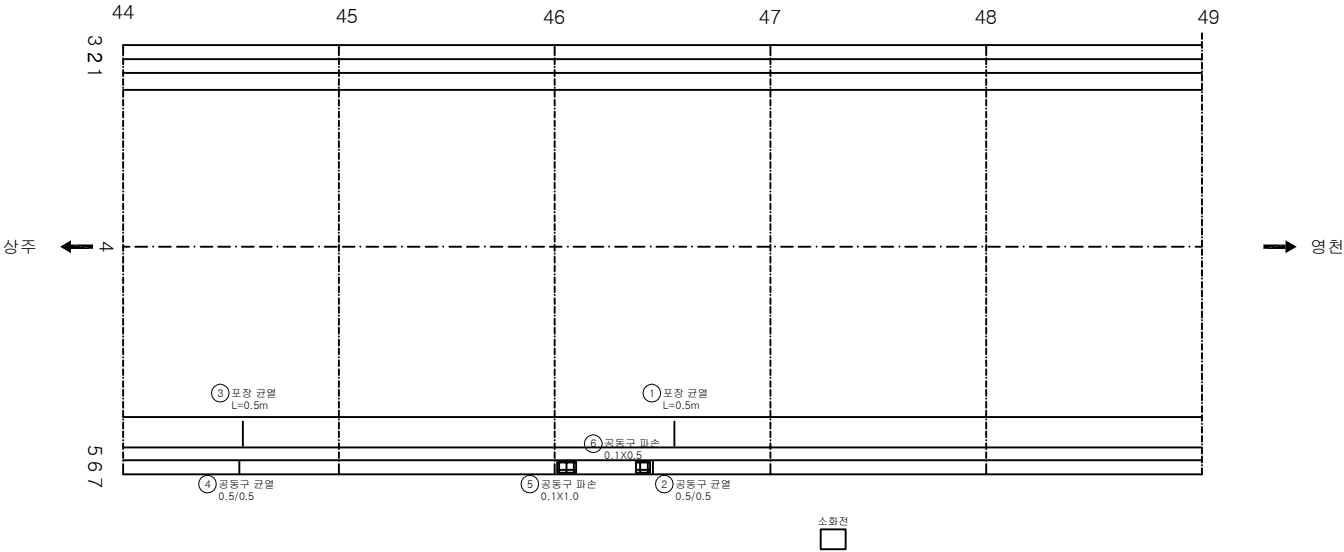
| 번호 | 발생<br>년도 | 부재 | 손상내용 | 손상현황 | | | | | | | 비고 |
|---|---|---|---|---|---|---|---|---|---|---|---|
| 1 | 19하 | 포장 | 포장 균열 | | 0.5 | | 0.50 | m | 1 | 0.50 | |
| 2 | 19하 | 공동구 | 공동구 균열 | 0.5 | 0.5 | | 0.50 | m | 1 | 0.50 | |
| 3 | 21하 | 포장 | 포장 균열 | | 0.5 | | 0.50 | m | 1 | 0.50 | |
| 4 | 21하 | 공동구 | 공동구 균열 | 0.5 | 0.5 | | 0.50 | m | 1 | 0.50 | |

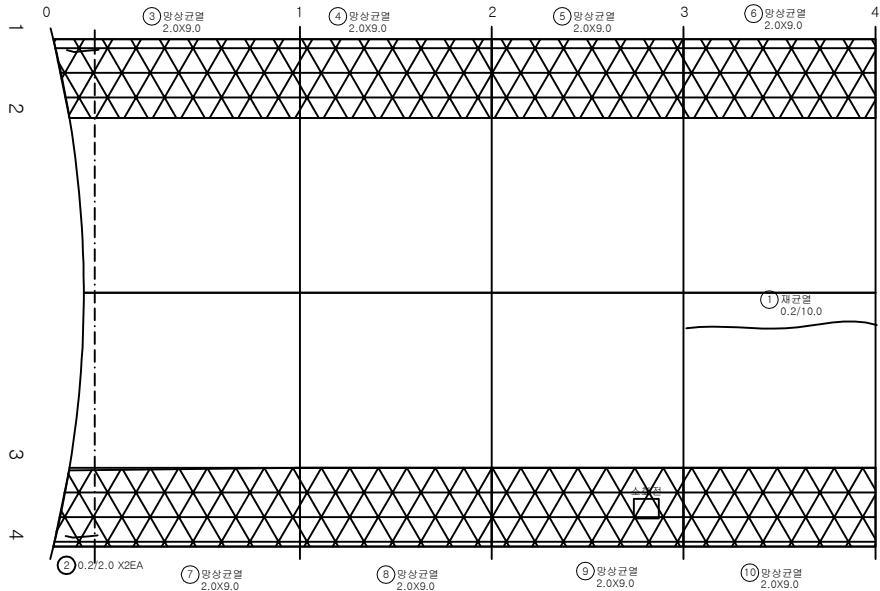
ID:볼로터널(영천)-라이닝 Span No.1~4

| 번호 | 발생<br>년도 | 부재 | 손상내용 | 손상현황 | | | | | | | 비고 |
|---|---|---|---|---|---|---|---|---|---|---|---|
| 1 | 19하 | 천단부 | 재균열(Cw=0.3mm미만) | 0.2 | 10.0 | | 10.00 | m | 1 | 10.00 | |
| 2 | 21상 | 측벽부 | 균열(Cw=0.3mm미만) | 0.2 | 2.0 | | 2.00 | m | 2 | 4.00 | |
| 3 | 21상 | 측벽부 | 망상균열 | | 2.0 | 9.0 | 18.00 | m <sup>2</sup> | 1 | 18.00 | |

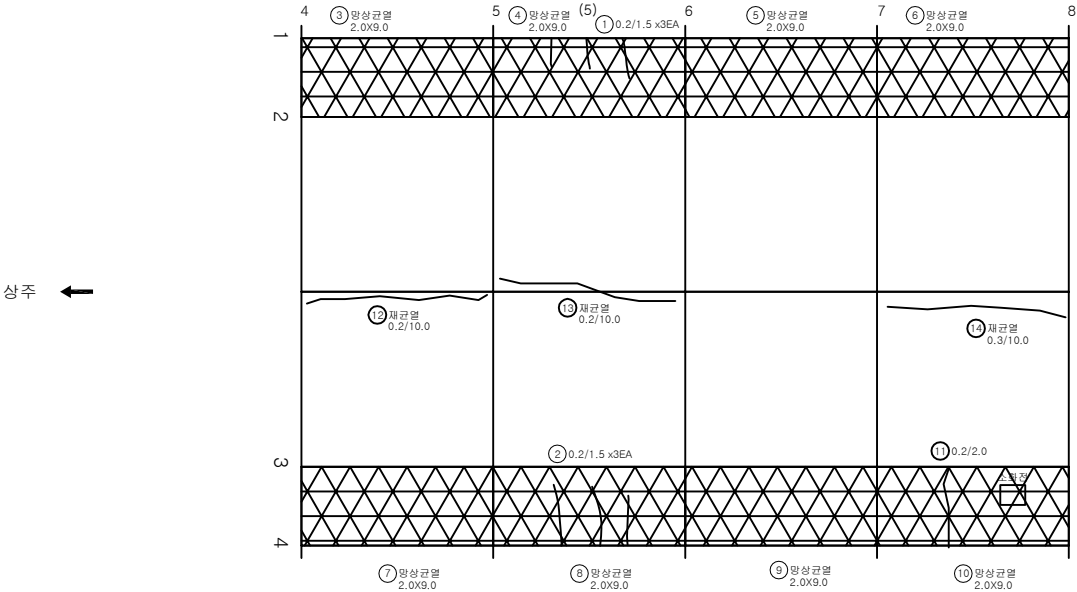
| 번호 | 발생<br>년도 | 부재 | 손상내용 | 손상현황 | | | | | | | 비고 |
|---|---|---|---|---|---|---|---|---|---|---|---|
| 1 | 19하 | 측벽부 | 균열(Cw=0.3mm미만) | 0.2 | 1.5 | | 1.50 | m | 3 | 4.50 | |
| 2 | 19하 | 측벽부 | 균열(Cw=0.3mm미만) | 0.2 | 1.5 | | 1.50 | m | 3 | 4.50 | |
| 3 | 21상 | 측벽부 | 망상균열 | | 2.0 | 9.0 | 18.00 | m <sup>2</sup> | 1 | 18.00 | |
| 11 | 21하 | 측벽부 | 균열(Cw=0.3mm미만) | 0.2 | 2.0 | | 2.00 | m | 1 | 2.00 | |
| 12 | 21하 | 천단부 | 재균열(Cw=0.3mm미만) | 0.2 | 10.0 | | 10.00 | m | 1 | 10.00 | |
| 13 | 21하 | 천단부 | 재균열(Cw=0.3mm미만) | 0.2 | 10.0 | | 10.00 | m | 1 | 10.00 | |
| 14 | 21하 | 천단부 | 재균열(Cw=0.3mm이상) | 0.3 | 10.0 | | 10.00 | m | 1 | 10.00 | |

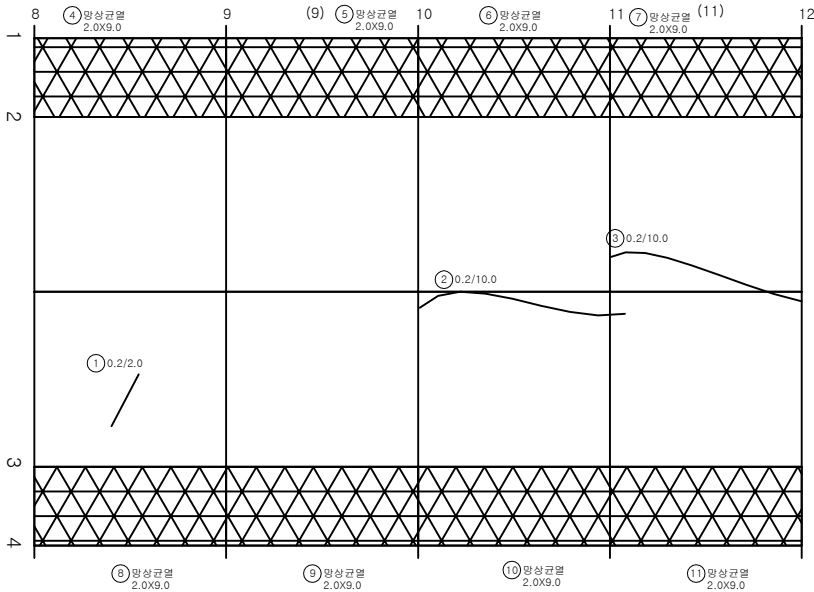
ID:불로터널(영천)-라이닝 Span No.9~12

| 번호 | 발생<br>년도 | 부재 | 손상내용 | 손상현황 | | | | | | | 비고 |
|---|---|---|---|---|---|---|---|---|---|---|---|
| 1 | 19하 | 천단부 | 균열(Cw=0.3mm미만) | 0.2 | 2.0 | | 2.00 | m | 1 | 2.00 | |
| 2 | 19하 | 천단부 | 균열(Cw=0.3mm미만) | 0.2 | 10.0 | | 10.00 | m | 1 | 10.00 | |
| 3 | 19하 | 천단부 | 균열(Cw=0.3mm미만) | 0.2 | 10.0 | | 10.00 | m | 1 | 10.00 | |
| 4 | 21상 | 측벽부 | 망상균열 | | 2.0 | 9.0 | 18.00 | m <sup>2</sup> | 1 | 18.00 | |

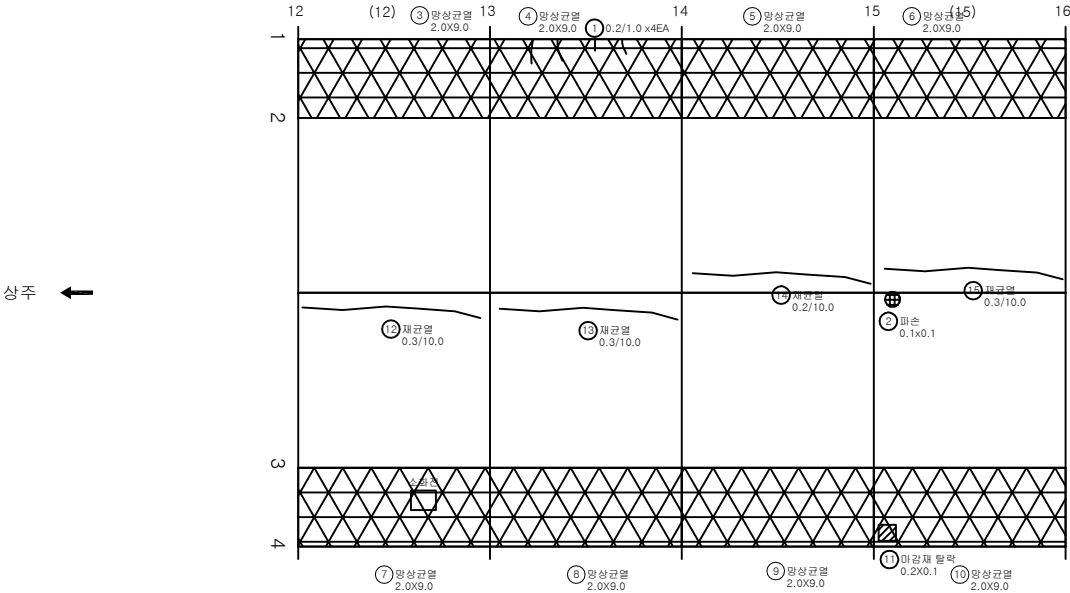
| 번호 | 발생<br>년도 | 부재 | 손상내용 | 손상현황 | | | | | | | 비고 |
|---|---|---|---|---|---|---|---|---|---|---|---|
| 1 | 19하 | 측벽부 | 균열(Cw=0.3mm미만) | 0.2 | 1.0 | | 1.00 | m | 4 | 4.00 | |
| 3 | 21상 | 측벽부 | 망상균열 | | 2.0 | 9.0 | 18.00 | m <sup>2</sup> | 1 | 18.00 | |
| 12 | 21하 | 천단부 | 재균열(Cw=0.3mm이상) | 0.3 | 10.0 | | 10.00 | m | 1 | 10.00 | |
| 13 | 21하 | 천단부 | 재균열(Cw=0.3mm이상) | 0.3 | 10.0 | | 10.00 | m | 1 | 10.00 | |
| 14 | 21하 | 천단부 | 재균열(Cw=0.3mm미만) | 0.2 | 10.0 | | 10.00 | m | 1 | 10.00 | |
| 15 | 21하 | 천단부 | 재균열(Cw=0.3mm이상) | 0.3 | 10.0 | | 10.00 | m | 1 | 10.00 | |

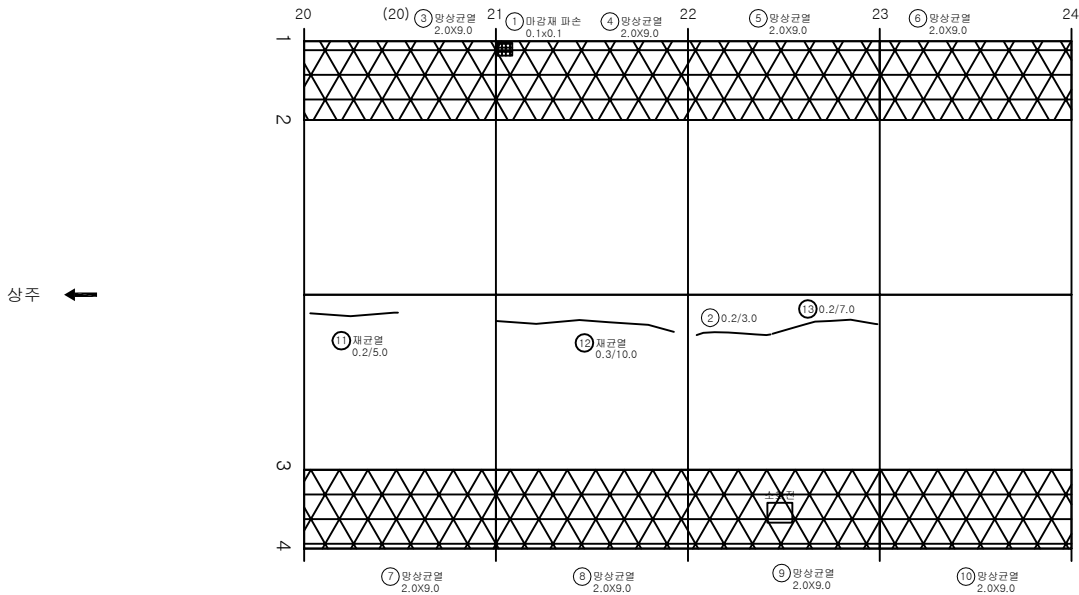
| 번호 | 발생<br>년도 | 부재 | 손상내용 | 손상현황 | | | | | | | 비고 |
|---|---|---|---|---|---|---|---|---|---|---|---|
| 2 | 19하 | 천단부 | 균열(Cw=0.3mm미만) | 0.2 | 3.0 | | 3.00 | m | 1 | 3.00 | |
| 3 | 21상 | 측벽부 | 망상균열 | | 2.0 | 9.0 | 18.00 | m <sup>2</sup> | 1 | 18.00 | |
| 11 | 21하 | 천단부 | 재균열(Cw=0.3mm미만) | 0.2 | 5.0 | | 5.00 | m | 1 | 5.00 | |
| 12 | 21하 | 천단부 | 재균열(Cw=0.3mm이상) | 0.3 | 10.0 | | 10.00 | m | 1 | 10.00 | |
| 13 | 21하 | 천단부 | 재균열(Cw=0.3mm미만) | 0.2 | 7.0 | | 7.00 | m | 1 | 7.00 | |

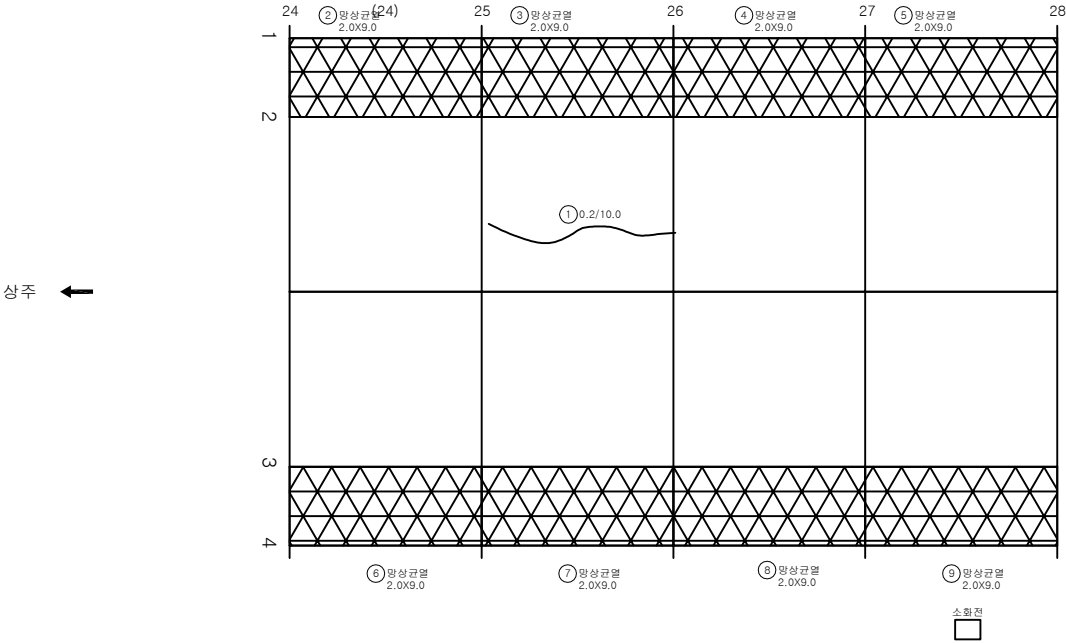
| 번호 | 발생<br>년도 | 부재 | 손상내용 | 손상현황 | | | | | | | 비고 |
|---|---|---|---|---|---|---|---|---|---|---|---|
| 1 | 19하 | 천단부 | 균열(Cw=0.3mm미만) | 0.2 | 10.0 | | 10.00 | m | 1 | 10.00 | |
| 2 | 21상 | 측벽부 | 망상균열 | | 2.0 | 9.0 | 18.00 | m <sup>2</sup> | 1 | 18.00 | |

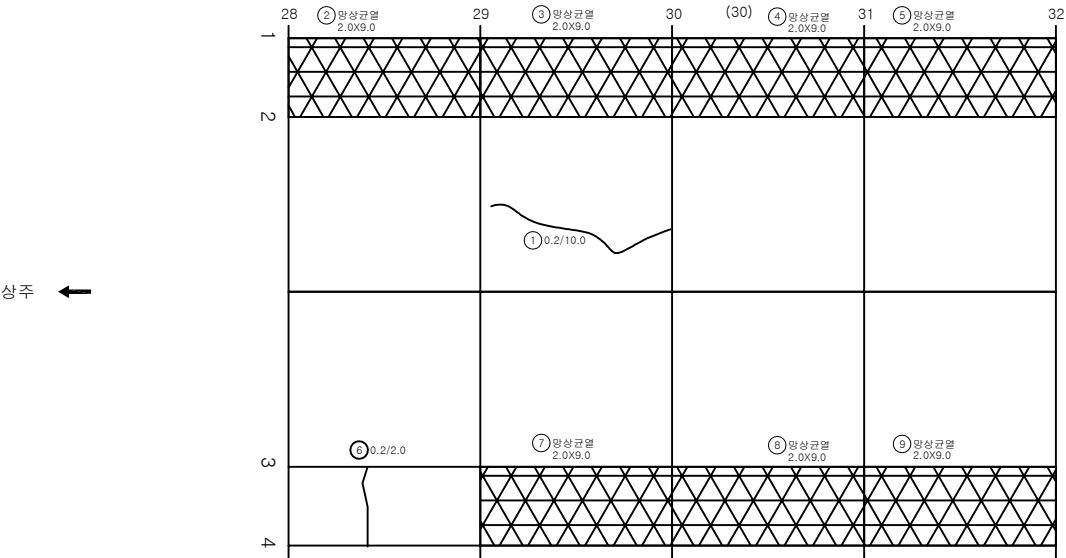
| 번호 | 발생<br>년도 | 부재 | 손상내용 | 손상현황 | | | | | | | 비고 |
|---|---|---|---|---|---|---|---|---|---|---|---|
| 1 | 19하 | 천단부 | 균열(Cw=0.3mm미만) | 0.2 | 10.0 | | 10.00 | m | 1 | 10.00 | |
| 2 | 21상 | 측벽부 | 망상균열 | | 2.0 | 9.0 | 18.00 | m <sup>2</sup> | 1 | 18.00 | |
| 6 | 21하 | 측벽부 | 균열(Cw=0.3mm미만) | 0.2 | 2.0 | | 2.00 | m | 1 | 2.00 | |
| 7 | 21하 | 측벽부 | 망상균열 | | 2.0 | 9.0 | 18.00 | m <sup>2</sup> | 1 | 18.00 | |

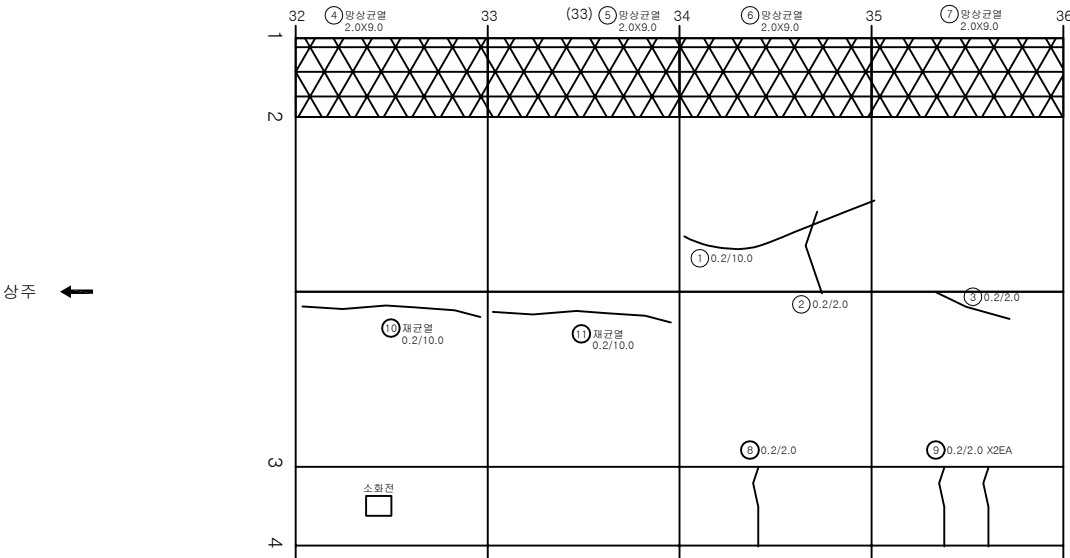
| 번호 | 발생<br>년도 | 부재 | 손상내용 | 손상현황 | | | | | | | 비고 |
|---|---|---|---|---|---|---|---|---|---|---|---|
| 1 | 19하 | 천단부 | 균열(Cw=0.3mm미만) | 0.2 | 10.0 | | 10.00 | m | 1 | 10.00 | |
| 2 | 19하 | 천단부 | 균열(Cw=0.3mm미만) | 0.2 | 2.0 | | 2.00 | m | 1 | 2.00 | |
| 3 | 19하 | 천단부 | 균열(Cw=0.3mm미만) | 0.2 | 2.0 | | 2.00 | m | 1 | 2.00 | |
| 4 | 21상 | 측벽부 | 망상균열 | | 2.0 | 9.0 | 18.00 | m <sup>2</sup> | 1 | 18.00 | |
| 8 | 21하 | 측벽부 | 균열(Cw=0.3mm미만) | 0.2 | 2.0 | | 2.00 | m | 1 | 2.00 | |
| 9 | 21하 | 측벽부 | 균열(Cw=0.3mm미만) | 0.2 | 2.0 | | 2.00 | m | 2 | 4.00 | |
| 10 | 21하 | 천단부 | 재균열(Cw=0.3mm미만) | 0.2 | 10.0 | | 10.00 | m | 1 | 10.00 | |
| 11 | 21하 | 천단부 | 재균열(Cw=0.3mm미만) | 0.2 | 10.0 | | 10.00 | m | 1 | 10.00 | |

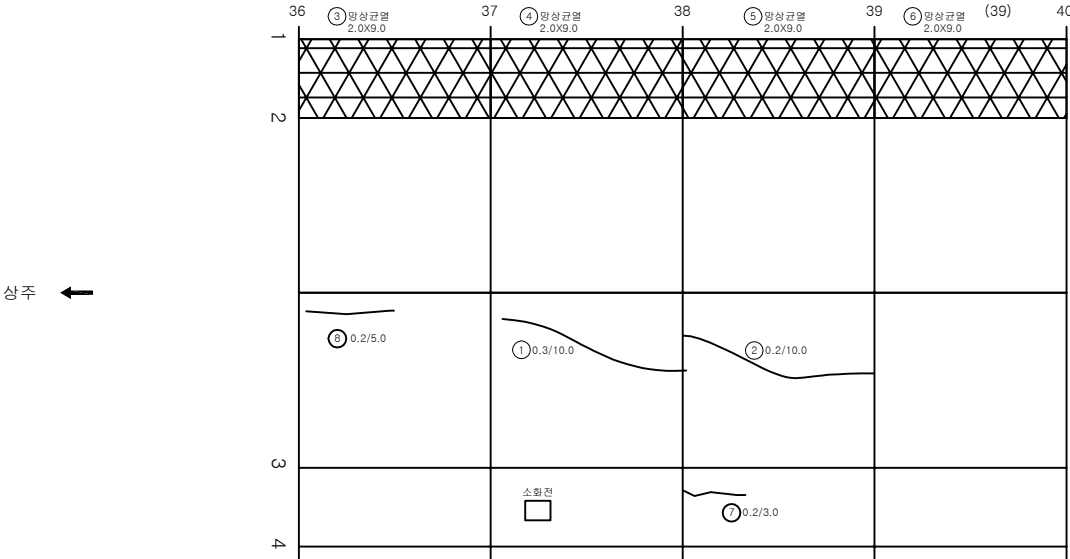
| 번호 | 발생<br>년도 | 부재 | 손상내용 | 손상현황 | | | | | | | 비고 |
|---|---|---|---|---|---|---|---|---|---|---|---|
| 1 | 19하 | 천단부 | 균열(Cw=0.3mm이상) | 0.3 | 10.0 | | 10.00 | m | 1 | 10.00 | |
| 2 | 19하 | 천단부 | 균열(Cw=0.3mm미만) | 0.2 | 10.0 | | 10.00 | m | 1 | 10.00 | |
| 3 | 21상 | 측벽부 | 양상균열 | | 2.0 | 9.0 | 18.00 | m <sup>2</sup> | 1 | 18.00 | |
| 7 | 21하 | 측벽부 | 균열(Cw=0.3mm미만) | 0.2 | 3.0 | | 3.00 | m | 1 | 3.00 | |
| 8 | 21하 | 천단부 | 균열(Cw=0.3mm미만) | 0.2 | 5.0 | | 5.00 | m | 1 | 5.00 | |

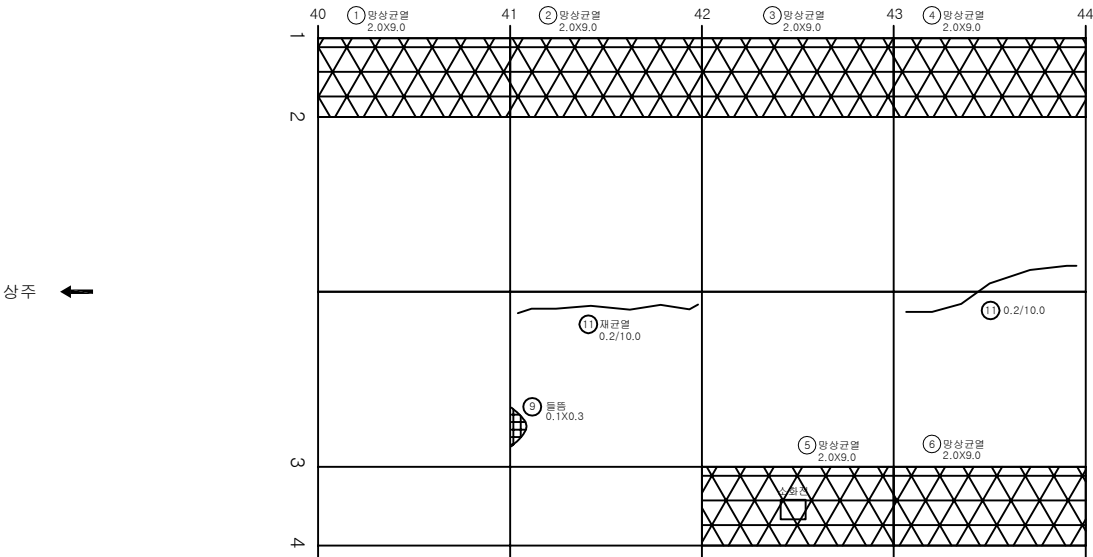
| 번호 | 발생<br>년도 | 부재 | 손상내용 | 손상현황 | | | | | | | 비고 |
|---|---|---|---|---|---|---|---|---|---|---|---|
| 1 | 21상 | 측벽부 | 망상균열 | | 2.0 | 9.0 | 18.00 | m <sup>2</sup> | 1 | 18.00 | |
| 5 | 21하 | 측벽부 | 망상균열 | | 2.0 | 9.0 | 18.00 | m <sup>2</sup> | 1 | 18.00 | |
| 7 | 21하 | 천단부 | 재균열(Cw=0.3mm미만) | 0.2 | 10.0 | | 10.00 | m | 1 | 10.00 | |
| 8 | 21하 | 천단부 | 균열(Cw=0.3mm미만) | 0.2 | 10.0 | | 10.00 | m | 1 | 10.00 | |

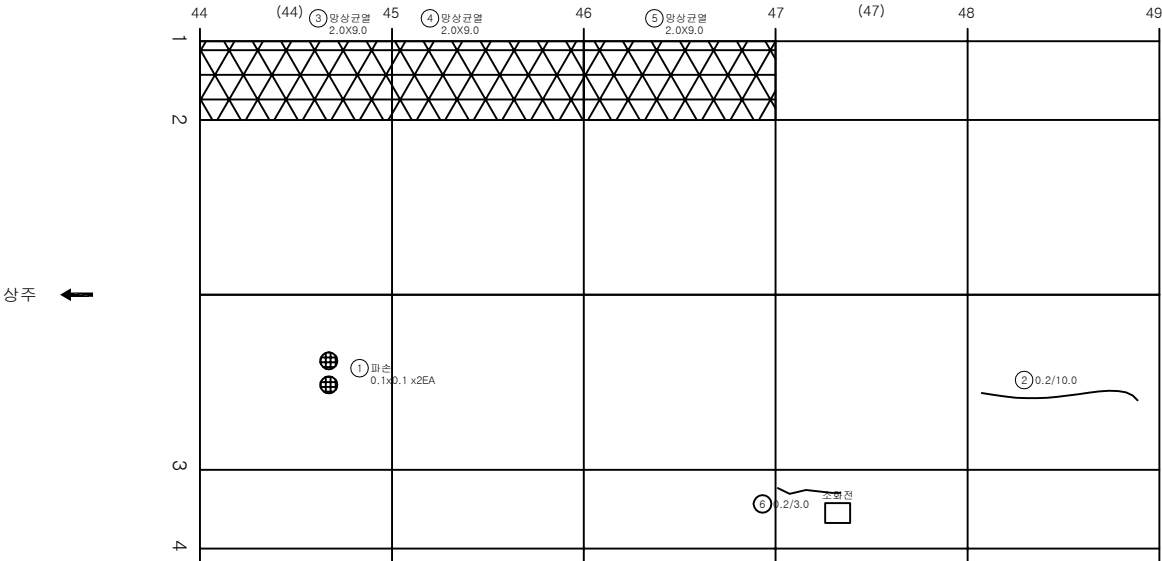
| 번호 | 발생<br>년도 | 부재 | 손상내용 | 손상현황 | | | | | | | 비고 |
|---|---|---|---|---|---|---|---|---|---|---|---|
| 2 | 19하 | 천단부 | 균열(Cw=0.3mm미만) | 0.2 | 10.0 | | 10.00 | m | 1 | 10.00 | |
| 3 | 21상 | 측벽부 | 양상균열 | | 2.0 | 9.0 | 18.00 | m <sup>2</sup> | 1 | 18.00 | |
| 6 | 21하 | 측벽부 | 균열(Cw=0.3mm미만) | 0.2 | 3.0 | | 3.00 | m | 1 | 3.00 | |

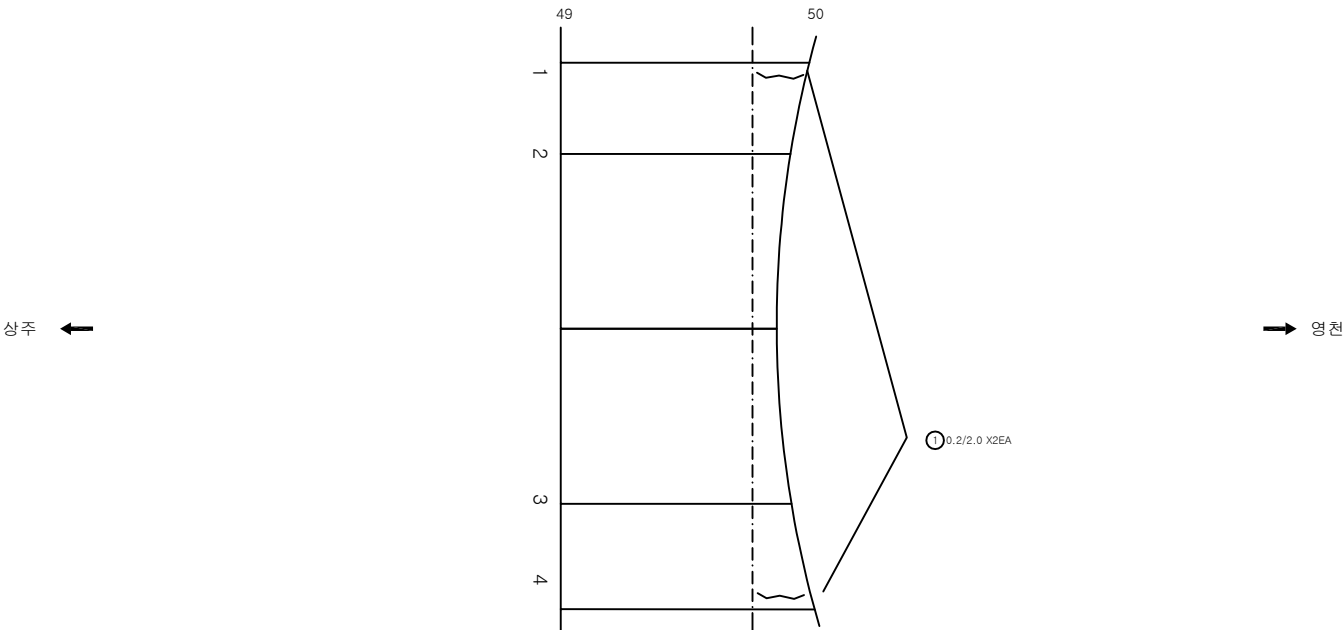
| 번호 | 발생<br>년도 | 부재 | 손상내용 | 손상현황 | | | | | | | 비 고 |
|---|---|---|---|---|---|---|---|---|---|---|---|
| 1 | 21하 | 천단부 | 균열(Cw=0.3mm미만) | 0.2 | 2.0 | | 2.00 | m | 2 | 4.00 | |
