상주영천고속도로 2024~2025년 시설물 안전점검 용역  
(2024년 상반기 정기안전점검)

# 외 관 조 사 망 도

중구터널(상주방향)

2024.06

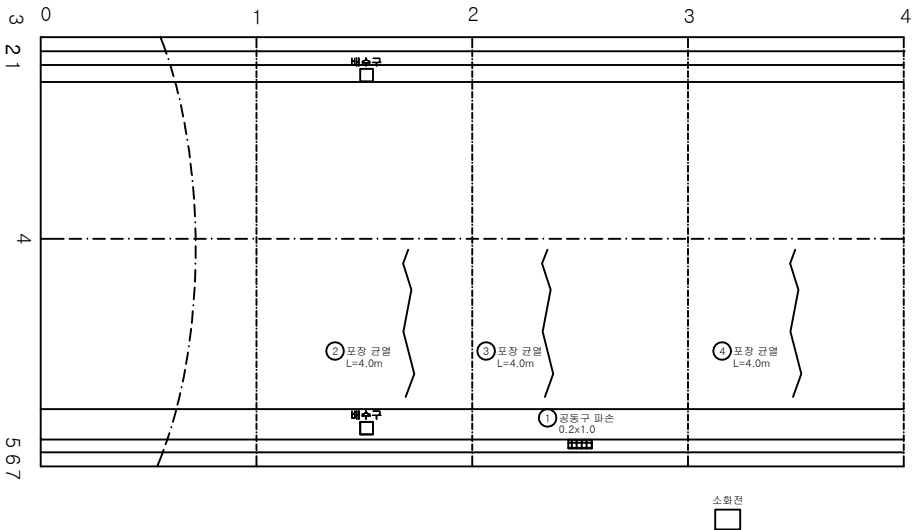
ID:중구터널(상주)-포장,공동구 Span No.1~4

| 번호 | 발생<br>년도 | 부재 | 손상내용 | 손상현황 | | | | | | | 비고 |
|---|---|---|---|---|---|---|---|---|---|---|---|
| 1 | 19하 | 공동구 | 공동구 파손 | | 0.2 | 1.0 | 0.20 | m <sup>2</sup> | 1 | 0.20 | |
| 2 | 21하 | 포장 | 포장 균열 | | 4.0 | | 4.00 | m | 1 | 4.00 | |
| 3 | 21하 | 포장 | 포장 균열 | | 4.0 | | 4.00 | m | 1 | 4.00 | |
| 4 | 21하 | 포장 | 포장 균열 | | 4.0 | | 4.00 | m | 1 | 4.00 | |

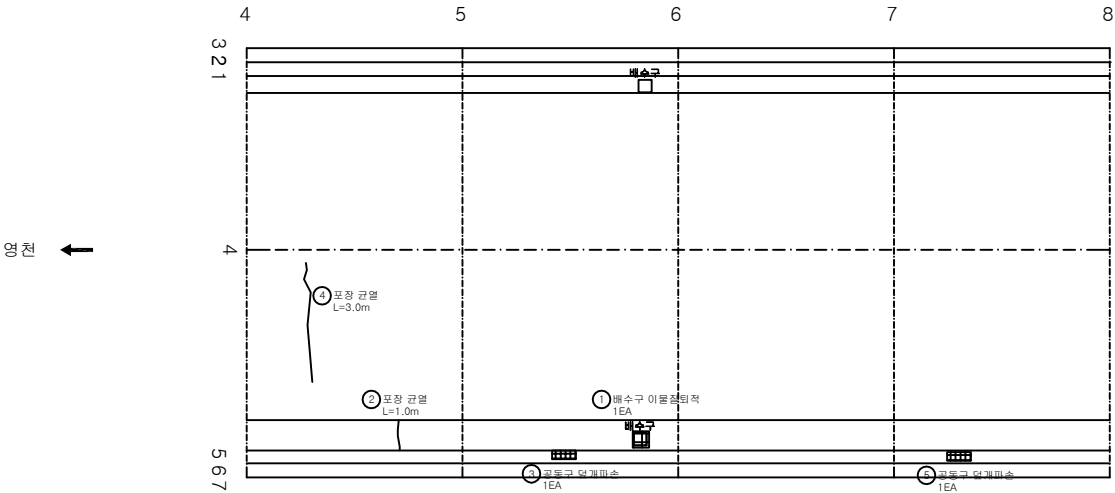
ID:중구터널(상주)-포장,공동구 Span No.5~8

| 번호 | 발생<br>년도 | 부재 | 손상내용 | 손상현황 | | | | | | | 비고 |
|---|---|---|---|---|---|---|---|---|---|---|---|
| 1 | 19하 | 배수시설 | 배수구 이물질퇴적 | | | | 1.00 | EA | 1 | 1.00 | |
| 2 | 20상 | 포장 | 포장 균열 | | 1.0 | | 1.00 | m | 1 | 1.00 | |
| 3 | 19하 | 공동구 | 공동구 덮개파손 | | | | 1.00 | EA | 1 | 1.00 | |
| 4 | 21상 | 포장 | 포장 균열 | | 3.0 | | 3.00 | m | 1 | 3.00 | |
| 5 | 21상 | 공동구 | 공동구 덮개파손 | | | | 1.00 | EA | 1 | 1.00 | |

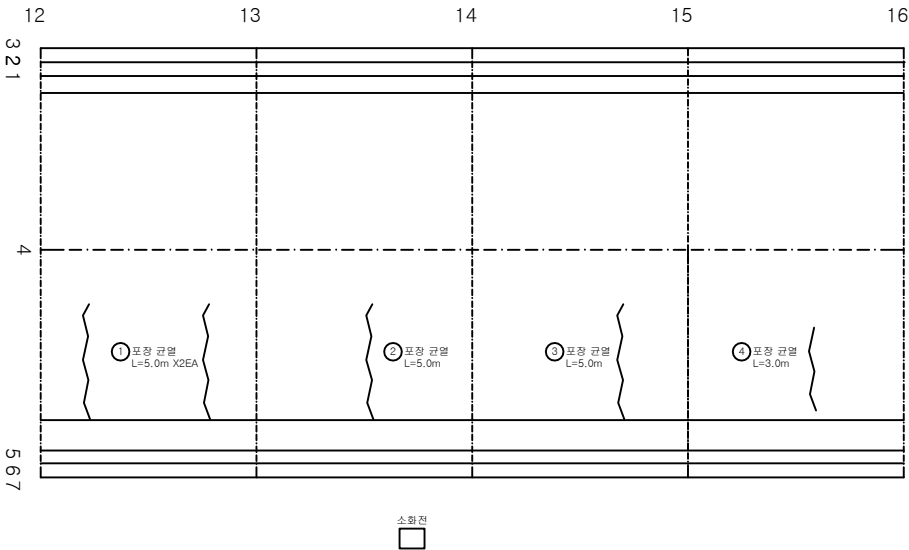
ID:중구터널(상주)-포장,공동구 Span No.13~16

| 번호 | 발생<br>년도 | 부재 | 손상내용 | 손상현황 | | | | | | | 비 고 |
|---|---|---|---|---|---|---|---|---|---|---|---|
| 1 | 22하 | 포장 | 포장 균열 | | 5.0 | | 5.00 | m | 2 | 10.00 | |
| 2 | 22하 | 포장 | 포장 균열 | | 5.0 | | 5.00 | m | 1 | 5.00 | |
| 3 | 22하 | 포장 | 포장 균열 | | 5.0 | | 5.00 | m | 1 | 5.00 | |
| 4 | 22하 | 포장 | 포장 균열 | | 3.0 | | 3.00 | m | 1 | 3.00 | |

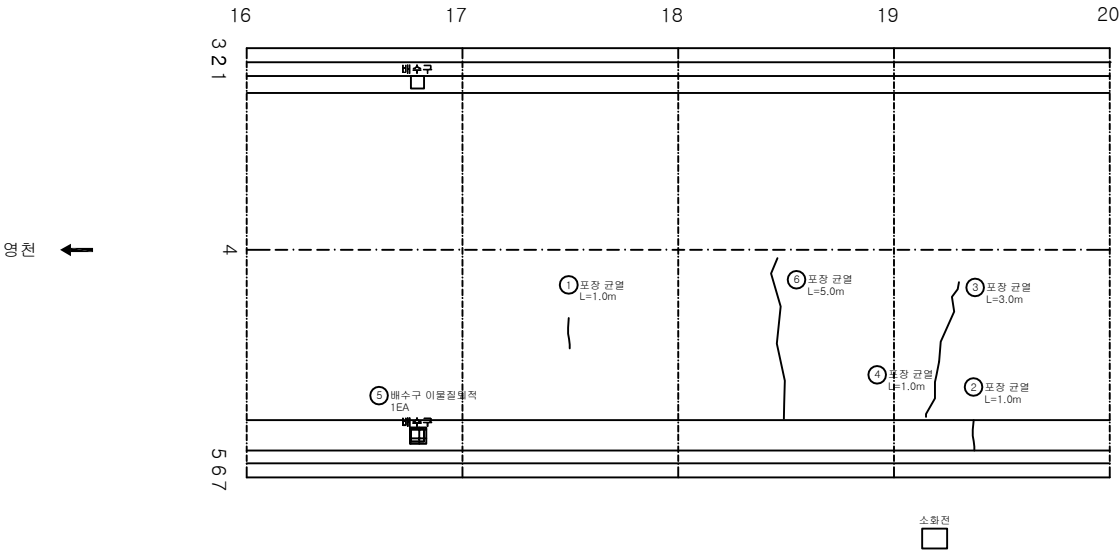
| 번호 | 발생<br>년도 | 부재 | 손상내용 | 손상현황 | | | | | | | 비고 |
|---|---|---|---|---|---|---|---|---|---|---|---|
| 1 | 20상 | 포장 | 포장 균열 | | 1.0 | | 1.00 | m | 1 | 1.00 | |
| 2 | 20상 | 포장 | 포장 균열 | | 1.0 | | 1.00 | m | 1 | 1.00 | |
| 3 | 21상 | 포장 | 포장 균열 | | 3.0 | | 3.00 | m | 1 | 3.00 | |
| 4 | 21하 | 포장 | 포장 균열 | | 1.0 | | 1.00 | m | 1 | 1.00 | |
| 6 | 23하 | 포장 | 포장 균열 | | 5.0 | | 5.00 | m | 1 | 5.00 | |

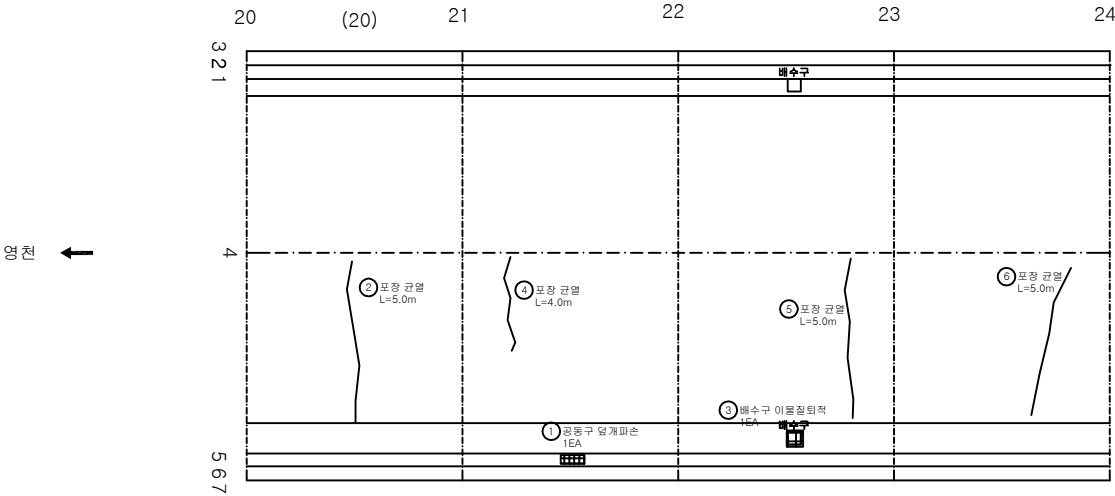
| 번호 | 발생<br>년도 | 부재 | 손상내용 | 손상현황 | | | | | | | 비고 |
|---|---|---|---|---|---|---|---|---|---|---|---|
| 2 | 21상 | 포장 | 포장 균열 | | 5.0 | | 5.00 | m | 1 | 5.00 | |
| 4 | 23하 | 포장 | 포장 균열 | | 4.0 | | 4.00 | m | 1 | 4.00 | |
| 5 | 23하 | 포장 | 포장 균열 | | 5.0 | | 5.00 | m | 1 | 5.00 | |
| 6 | 23하 | 포장 | 포장 균열 | | 5.0 | | 5.00 | m | 1 | 5.00 | |

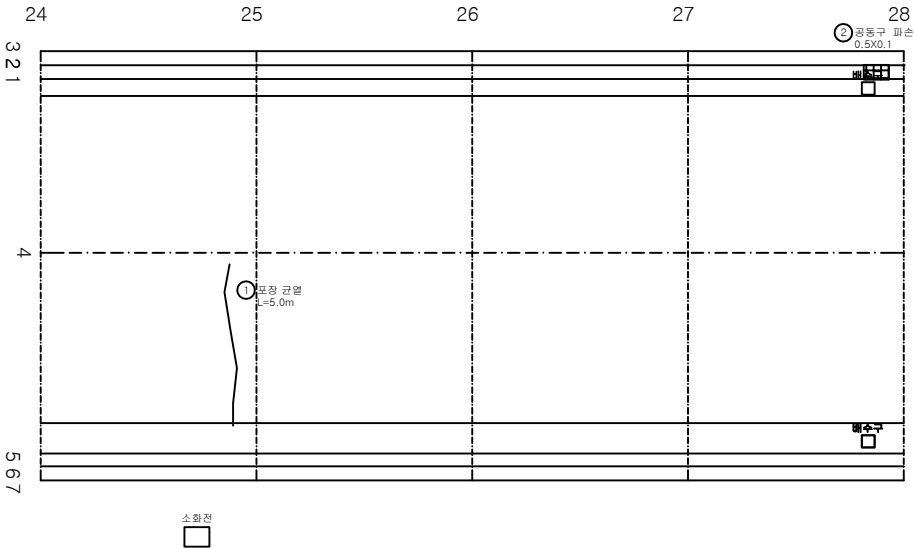
| 번호 | 발생<br>년도 | 부재 | 손상내용 | 손상현황 | | | | | | 비 고 | |
|---|---|---|---|---|---|---|---|---|---|---|---|
| 1 | 21상 | 포장 | 포장 균열 | | 5.0 | | 5.00 | m | 1 | 5.00 | |

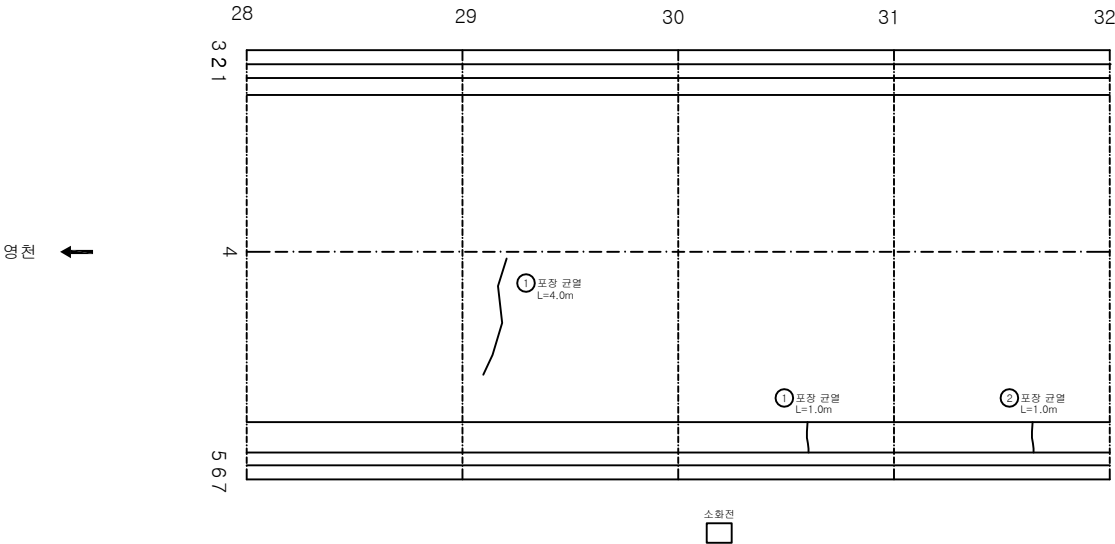
| 번호 | 발생<br>년도 | 부재 | 손상내용 | 손상현황 | | | | | | 비 고 | |
|---|---|---|---|---|---|---|---|---|---|---|---|
| 1 | 20상 | 포장 | 포장 균열 | | 1.0 | | 1.00 | m | 1 | 1.00 | |
| 2 | 20상 | 포장 | 포장 균열 | | 1.0 | | 1.00 | m | 1 | 1.00 | |
| 3 | 23하 | 포장 | 포장 균열 | | 4.0 | | 4.00 | m | 1 | 4.00 | |

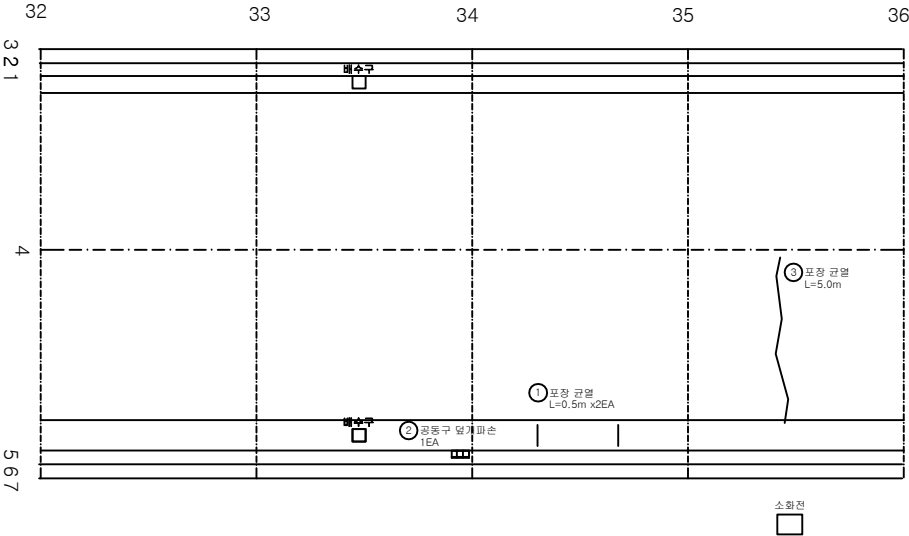
| 번호 | 발생<br>년도 | 부재 | 손상내용 | 손상현황 | | | | | | | 비고 |
|---|---|---|---|---|---|---|---|---|---|---|---|
| 1 | 19하 | 포장 | 포장 균열 | | 0.5 | | 0.50 | m | 2 | 1.00 | |
| 3 | 23하 | 포장 | 포장 균열 | | 5.0 | | 5.00 | m | 1 | 5.00 | |

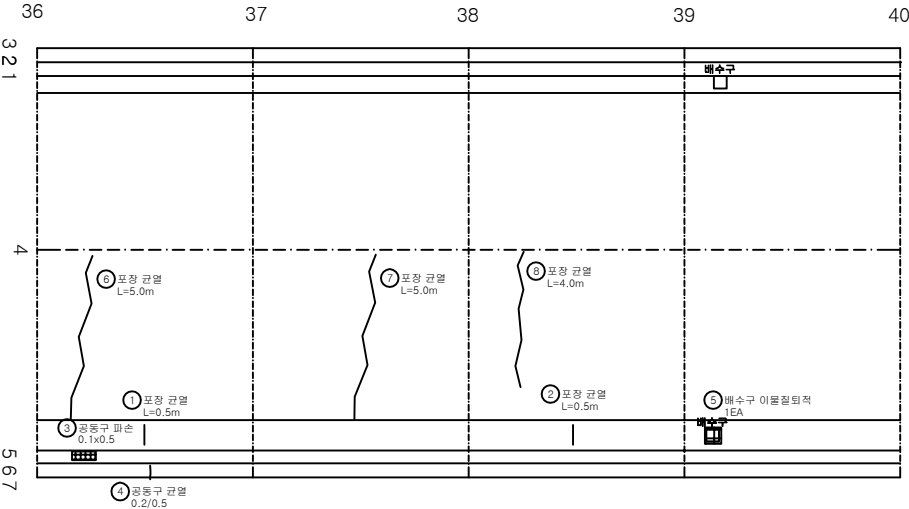
| 번호 | 발생<br>년도 | 부재 | 손상내용 | 손상현황 | | | | | | | 비고 |
|---|---|---|---|---|---|---|---|---|---|---|---|
| 1 | 19하 | 포장 | 포장 균열 | | 0.5 | | 0.50 | m | 1 | 0.50 | |
| 2 | 19하 | 포장 | 포장 균열 | | 0.5 | | 0.50 | m | 1 | 0.50 | |
| 4 | 20상 | 공동구 | 공동구 균열 | 0.2 | 0.5 | | 0.50 | m | 1 | 0.50 | |
| 6 | 23하 | 포장 | 포장 균열 | | 5.0 | | 5.00 | m | 1 | 5.00 | |
| 7 | 23하 | 포장 | 포장 균열 | | 5.0 | | 5.00 | m | 1 | 5.00 | |
| 8 | 23하 | 포장 | 포장 균열 | | 4.0 | | 4.00 | m | 1 | 4.00 | |

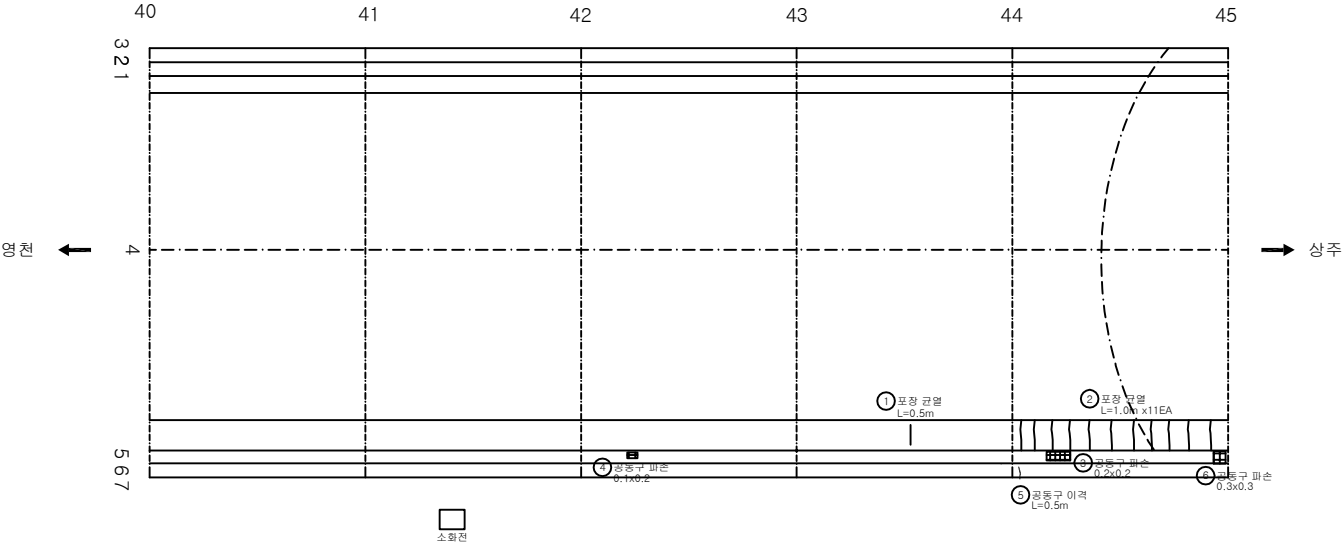
| 번호 | 발생<br>년도 | 부재 | 손상내용 | 손상현황 | | | | | | | 비고 |
|---|---|---|---|---|---|---|---|---|---|---|---|
| 1 | 19하 | 포장 | 포장 균열 | | 0.5 | | 0.50 | m | 1 | 0.50 | |
| 2 | 20상 | 포장 | 포장 균열 | | 1.0 | | 1.00 | m | 11 | 11.00 | |

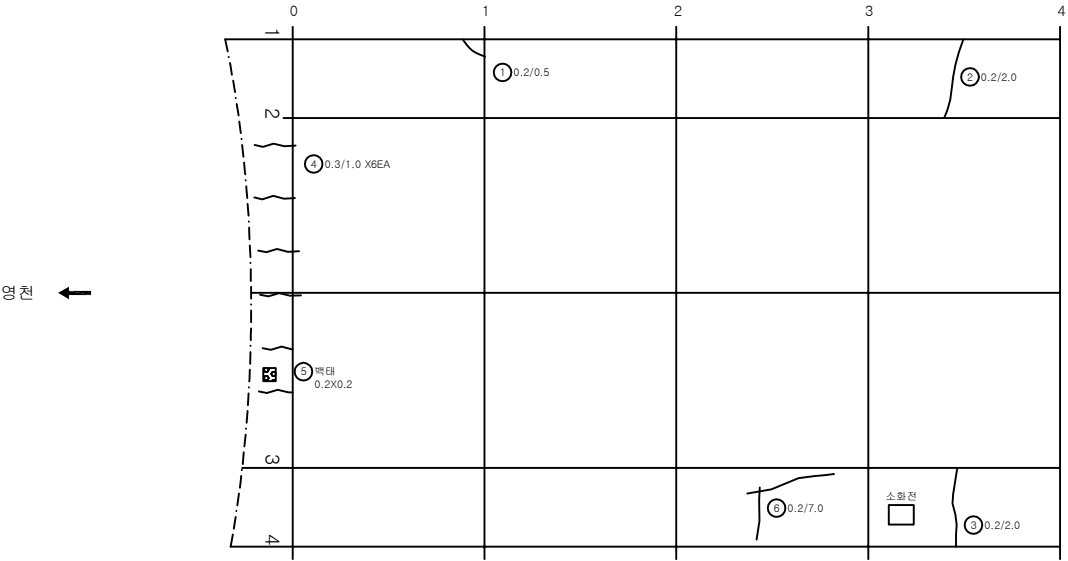
| 번호 | 발생<br>년도 | 부재 | 손상내용 | 손상현황 | | | | | | | 비고 |
|---|---|---|---|---|---|---|---|---|---|---|---|
| 1 | 19하 | 측벽부 | 균열(Cw=0.3mm미만) | 0.2 | 0.5 | | 0.50 | m | 1 | 0.50 | |
| 2 | 19하 | 측벽부 | 균열(Cw=0.3mm미만) | 0.2 | 2.0 | | 2.00 | m | 1 | 2.00 | |
| 3 | 19하 | 측벽부 | 균열(Cw=0.3mm미만) | 0.2 | 2.0 | | 2.00 | m | 1 | 2.00 | |
| 4 | 23하 | 천단부 | 균열(Cw=0.3mm이상) | 0.3 | 1.0 | | 1.00 | m | 6 | 6.00 | |
| 6 | 23하 | 측벽부 | 균열(Cw=0.3mm미만) | 0.2 | 7.0 | | 7.00 | m | 1 | 7.00 | |

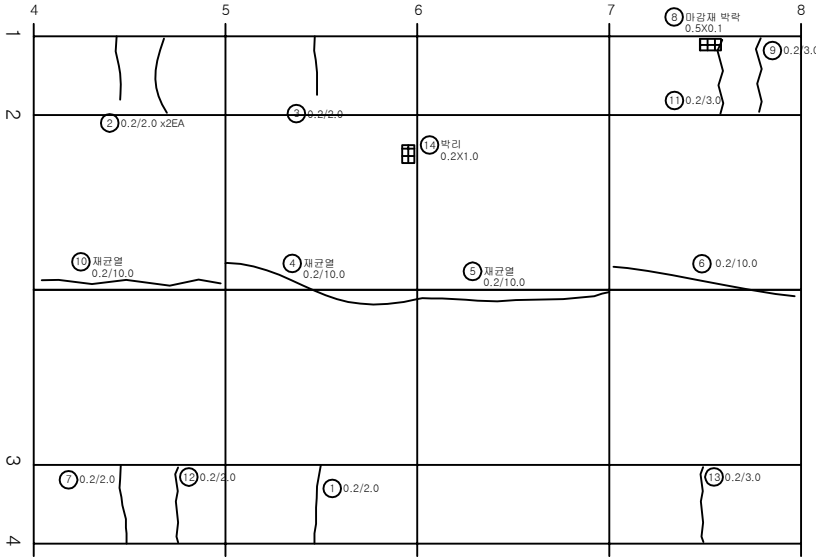
| 번호 | 발생<br>년도 | 부재 | 손상내용 | 손상현황 | | | | | | | 비고 |
|---|---|---|---|---|---|---|---|---|---|---|---|
| 1 | 20상 | 속박부 | 균열(Cw=0.3mm미만) | 0.2 | 2.0 | | 2.00 | m | 1 | 2.00 | |
| 2 | 20상 | 속박부 | 균열(Cw=0.3mm미만) | 0.2 | 2.0 | | 2.00 | m | 2 | 4.00 | |
| 3 | 20상 | 속박부 | 균열(Cw=0.3mm미만) | 0.2 | 2.0 | | 2.00 | m | 1 | 2.00 | |
| 4 | 19하 | 천단부 | 재균열(Cw=0.3mm미만) | 0.2 | 10.0 | | 10.00 | m | 1 | 10.00 | |
| 5 | 20상 | 천단부 | 재균열(Cw=0.3mm미만) | 0.2 | 10.0 | | 10.00 | m | 1 | 10.00 | |
| 6 | 19하 | 천단부 | 균열(Cw=0.3mm미만) | 0.2 | 10.0 | | 10.00 | m | 1 | 10.00 | |
| 7 | 20상 | 속박부 | 균열(Cw=0.3mm미만) | 0.2 | 2.0 | | 2.00 | m | 1 | 2.00 | |
| 9 | 21하 | 속박부 | 균열(Cw=0.3mm미만) | 0.2 | 3.0 | | 3.00 | m | 1 | 3.00 | |
| 10 | 21하 | 천단부 | 재균열(Cw=0.3mm미만) | 0.2 | 10.0 | | 10.00 | m | 1 | 10.00 | |
| 11 | 23하 | 속박부 | 균열(Cw=0.3mm미만) | 0.2 | 3.0 | | 3.00 | m | 1 | 3.00 | |
| 12 | 23하 | 속박부 | 균열(Cw=0.3mm미만) | 0.2 | 2.0 | | 2.00 | m | 1 | 2.00 | |
| 13 | 23하 | 속박부 | 균열(Cw=0.3mm미만) | 0.2 | 3.0 | | 3.00 | m | 1 | 3.00 | |

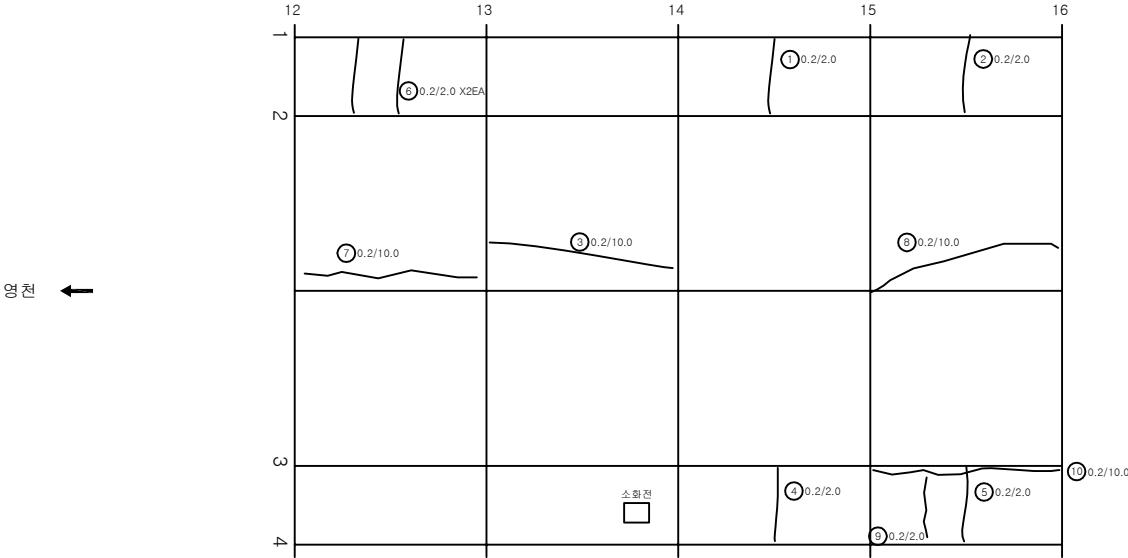
| 번호 | 발생<br>년도 | 부재 | 손상내용 | 손상현황 | | | | | | | 비고 |
|---|---|---|---|---|---|---|---|---|---|---|---|
| 1 | 19하 | 측벽부 | 균열(Cw=0.3mm미만) | 0.2 | 2.0 | | 2.00 | m | 1 | 2.00 | |
| 2 | 19하 | 측벽부 | 균열(Cw=0.3mm미만) | 0.2 | 2.0 | | 2.00 | m | 1 | 2.00 | |
| 3 | 19하 | 천단부 | 균열(Cw=0.3mm미만) | 0.2 | 10.0 | | 10.00 | m | 1 | 10.00 | |
| 4 | 19하 | 측벽부 | 균열(Cw=0.3mm미만) | 0.2 | 2.0 | | 2.00 | m | 1 | 2.00 | |
| 5 | 19하 | 측벽부 | 균열(Cw=0.3mm미만) | 0.2 | 2.0 | | 2.00 | m | 1 | 2.00 | |
| 6 | 21하 | 측벽부 | 균열(Cw=0.3mm미만) | 0.2 | 2.0 | | 2.00 | m | 2 | 4.00 | |
| 7 | 21하 | 천단부 | 균열(Cw=0.3mm미만) | 0.2 | 10.0 | | 10.00 | m | 1 | 10.00 | |
| 8 | 21하 | 천단부 | 균열(Cw=0.3mm미만) | 0.2 | 10.0 | | 10.00 | m | 1 | 10.00 | |
| 9 | 23하 | 측벽부 | 균열(Cw=0.3mm미만) | 0.2 | 2.0 | | 2.00 | m | 1 | 2.00 | |
| 10 | 23하 | 측벽부 | 균열(Cw=0.3mm미만) | 0.2 | 10.0 | | 10.00 | m | 1 | 10.00 | |

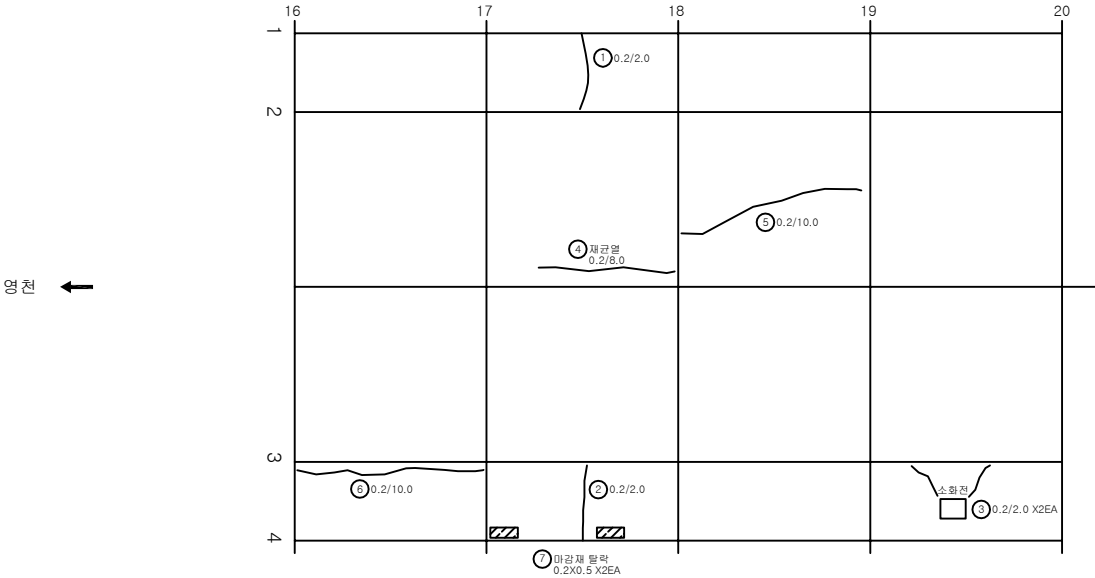
| 번호 | 발생<br>년도 | 부재 | 손상내용 | 손상현황 | | | | | | | 비고 |
|---|---|---|---|---|---|---|---|---|---|---|---|
| 1 | 19하 | 측벽부 | 균열(Cw=0.3mm미만) | 0.2 | 2.0 | | 2.00 | m | 1 | 2.00 | |
| 2 | 19하 | 측벽부 | 균열(Cw=0.3mm미만) | 0.2 | 2.0 | | 2.00 | m | 1 | 2.00 | |
| 3 | 21하 | 측벽부 | 균열(Cw=0.3mm미만) | 0.2 | 2.0 | | 2.00 | m | 2 | 4.00 | |
| 4 | 21하 | 천단부 | 재균열(Cw=0.3mm미만) | 0.2 | 8.0 | | 8.00 | m | 1 | 8.00 | |
| 5 | 21하 | 천단부 | 균열(Cw=0.3mm미만) | 0.2 | 10.0 | | 10.00 | m | 1 | 10.00 | |
| 6 | 23하 | 측벽부 | 균열(Cw=0.3mm미만) | 0.2 | 10.0 | | 10.00 | m | 1 | 10.00 | |

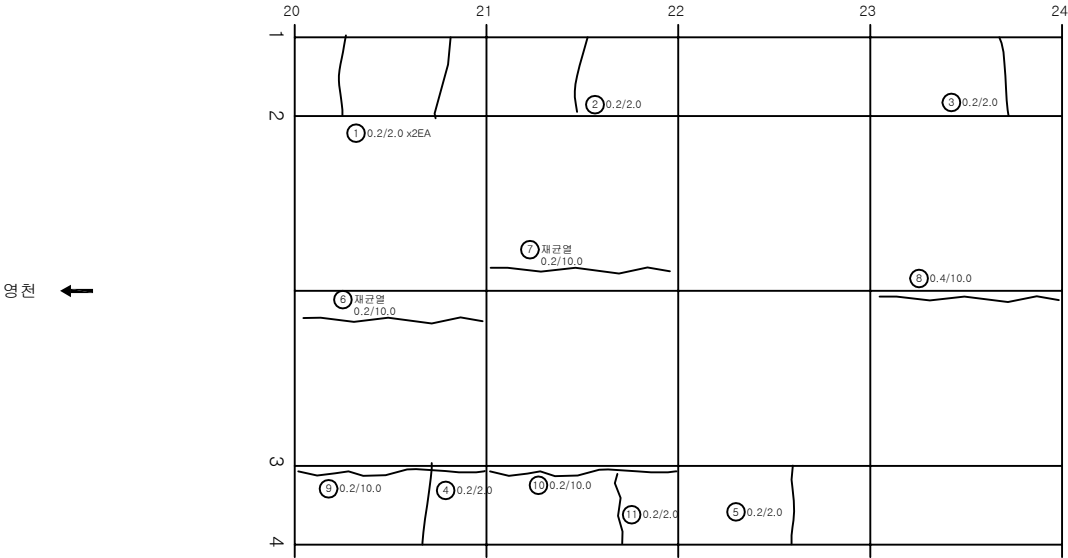
| 번호 | 발생<br>년도 | 부재 | 손상내용 | 손상현황 | | | | | | | 비고 |
|---|---|---|---|---|---|---|---|---|---|---|---|
| 1 | 19하 | 속벽부 | 균열(Cw=0.3mm미만) | 0.2 | 2.0 | | 2.00 | m | 2 | 4.00 | |
| 2 | 19하 | 속벽부 | 균열(Cw=0.3mm미만) | 0.2 | 2.0 | | 2.00 | m | 1 | 2.00 | |
| 3 | 19하 | 속벽부 | 균열(Cw=0.3mm미만) | 0.2 | 2.0 | | 2.00 | m | 1 | 2.00 | |
| 4 | 19하 | 속벽부 | 균열(Cw=0.3mm미만) | 0.2 | 2.0 | | 2.00 | m | 1 | 2.00 | |
| 5 | 21하 | 속벽부 | 균열(Cw=0.3mm미만) | 0.2 | 2.0 | | 2.00 | m | 1 | 2.00 | |
| 6 | 21하 | 천단부 | 재균열(Cw=0.3mm미만) | 0.2 | 10.0 | | 10.00 | m | 1 | 10.00 | |
| 7 | 21하 | 천단부 | 재균열(Cw=0.3mm미만) | 0.2 | 10.0 | | 10.00 | m | 1 | 10.00 | |
| 8 | 21하 | 천단부 | 균열(Cw=0.3mm이상) | 0.4 | 10.0 | | 10.00 | m | 1 | 10.00 | |
| 9 | 23하 | 속벽부 | 균열(Cw=0.3mm미만) | 0.2 | 10.0 | | 10.00 | m | 1 | 10.00 | |
| 10 | 23하 | 속벽부 | 균열(Cw=0.3mm미만) | 0.2 | 10.0 | | 10.00 | m | 1 | 10.00 | |
| 11 | 23하 | 속벽부 | 균열(Cw=0.3mm미만) | 0.2 | 2.0 | | 2.00 | m | 1 | 2.00 | |

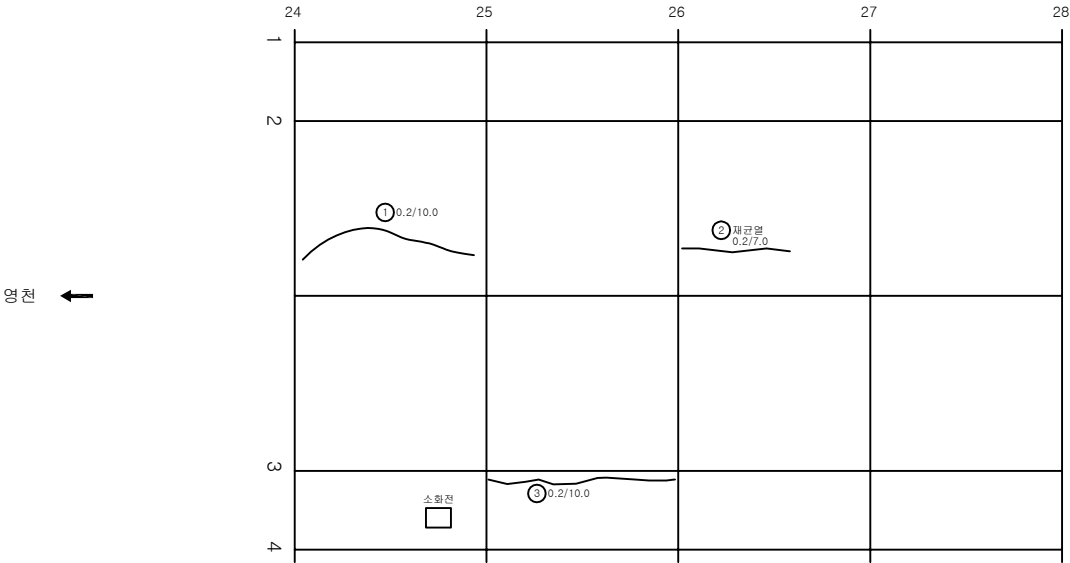
| 번호 | 발생<br>년도 | 부재 | 손상내용 | 손상현황 | | | | | | | 비고 |
|---|---|---|---|---|---|---|---|---|---|---|---|
| 1 | 19하 | 천단부 | 균열(Cw=0.3mm미만) | 0.2 | 10.0 | | 10.00 | m | 1 | 10.00 | |
| 2 | 21하 | 천단부 | 재균열(Cw=0.3mm미만) | 0.2 | 7.0 | | 7.00 | m | 1 | 7.00 | |
| 3 | 23하 | 측벽부 | 균열(Cw=0.3mm미만) | 0.2 | 10.0 | | 10.00 | m | 1 | 10.00 | |

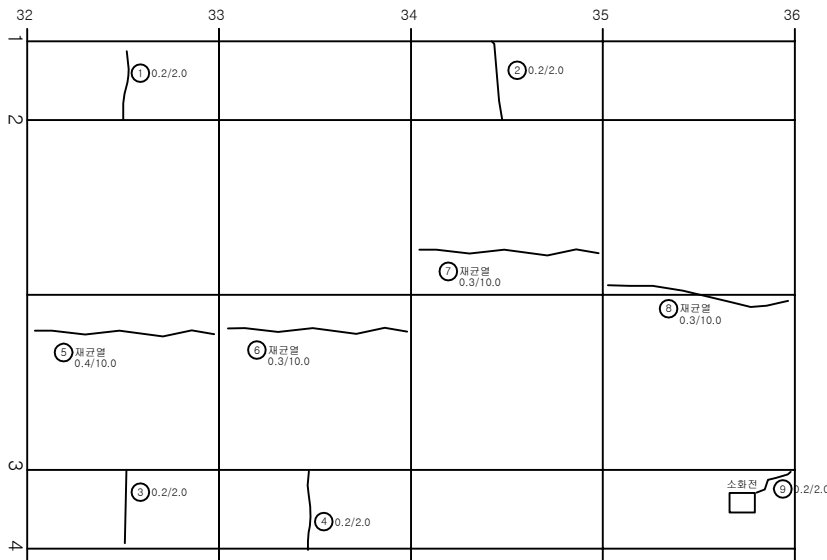
| 번호 | 발생<br>년도 | 부재 | 손상내용 | 손상현황 | | | | | | | 비고 |
|---|---|---|---|---|---|---|---|---|---|---|---|
| 1 | 20상 | 속박부 | 균열(Cw=0.3mm미만) | 0.2 | 2.0 | | 2.00 | m | 1 | 2.00 | |
| 2 | 19하 | 속박부 | 균열(Cw=0.3mm미만) | 0.2 | 2.0 | | 2.00 | m | 1 | 2.00 | |
| 3 | 19하 | 속박부 | 균열(Cw=0.3mm미만) | 0.2 | 2.0 | | 2.00 | m | 1 | 2.00 | |
| 4 | 21하 | 속박부 | 균열(Cw=0.3mm미만) | 0.2 | 2.0 | | 2.00 | m | 1 | 2.00 | |
| 5 | 21하 | 천단부 | 재균열(Cw=0.3mm이상) | 0.4 | 10.0 | | 10.00 | m | 1 | 10.00 | |
| 6 | 21하 | 천단부 | 재균열(Cw=0.3mm이상) | 0.3 | 10.0 | | 10.00 | m | 1 | 10.00 | |
| 7 | 21하 | 천단부 | 재균열(Cw=0.3mm이상) | 0.3 | 10.0 | | 10.00 | m | 1 | 10.00 | |
| 8 | 21하 | 천단부 | 재균열(Cw=0.3mm이상) | 0.3 | 10.0 | | 10.00 | m | 1 | 10.00 | |
| 9 | 23하 | 속박부 | 균열(Cw=0.3mm미만) | 0.2 | 2.0 | | 2.00 | m | 1 | 2.00 | |

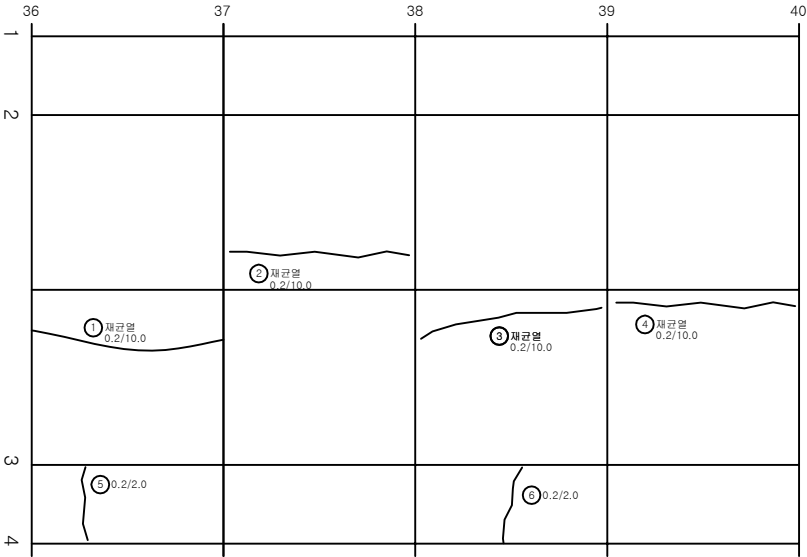
| 번호 | 발생<br>년도 | 부재 | 손상내용 | 손상현황 | | | | | | | 비고 |
|---|---|---|---|---|---|---|---|---|---|---|---|
| 1 | 19하 | 천단부 | 재균열(Cw=0.3mm미만) | 0.2 | 10.0 | | 10.00 | m | 1 | 10.00 | |
| 2 | 21하 | 천단부 | 재균열(Cw=0.3mm미만) | 0.2 | 10.0 | | 10.00 | m | 1 | 10.00 | |
| 3 | 21하 | 천단부 | 재균열(Cw=0.3mm미만) | 0.2 | 10.0 | | 10.00 | m | 1 | 10.00 | |
| 4 | 21하 | 천단부 | 재균열(Cw=0.3mm미만) | 0.2 | 10.0 | | 10.00 | m | 1 | 10.00 | |
| 5 | 23하 | 측벽부 | 균열(Cw=0.3mm미만) | 0.2 | 2.0 | | 2.00 | m | 1 | 2.00 | |
| 6 | 23하 | 측벽부 | 균열(Cw=0.3mm미만) | 0.2 | 2.0 | | 2.00 | m | 1 | 2.00 | |

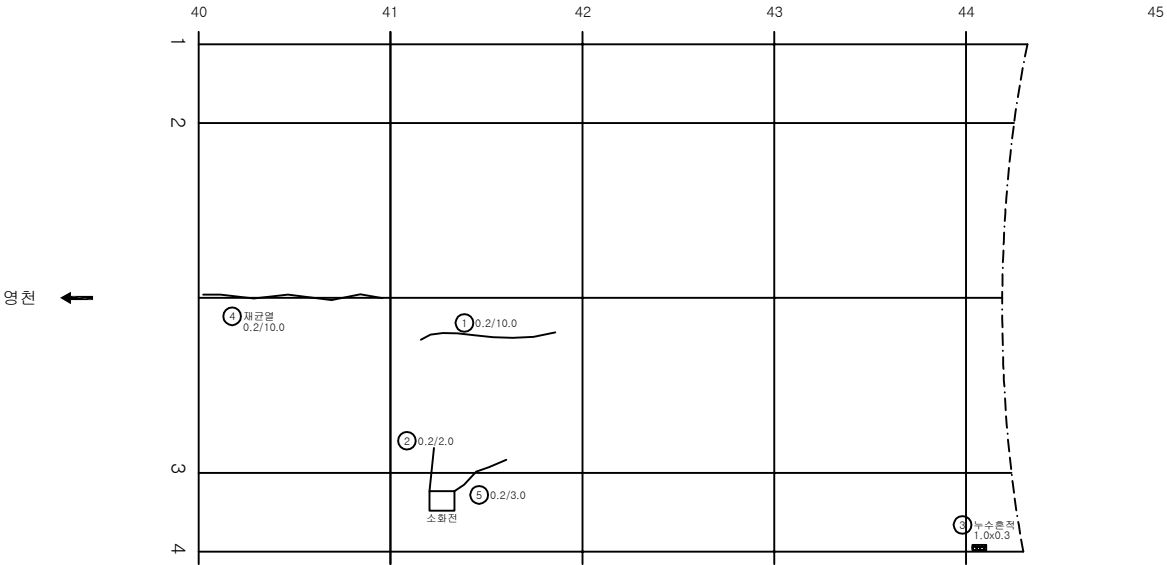
| 번호 | 발생<br>년도 | 부재 | 손상내용 | 손상현황 | | | | | | | 비고 |
|---|---|---|---|---|---|---|---|---|---|---|---|
| 1 | 19하 | 천단부 | 균열(Cw=0.3mm미만) | 0.2 | 10.0 | | 10.00 | m | 1 | 10.00 | |
| 2 | 19하 | 측벽부 | 균열(Cw=0.3mm미만) | 0.2 | 2.0 | | 2.00 | m | 1 | 2.00 | |
| 3 | 20상 | 측벽부 | 누수흔적 | | 1.0 | 0.3 | 0.30 | m <sup>2</sup> | 1 | 0.30 | |
| 4 | 21하 | 천단부 | 재균열(Cw=0.3mm미만) | 0.2 | 10.0 | | 10.00 | m | 1 | 10.00 | |
| 5 | 23하 | 측벽부 | 균열(Cw=0.3mm미만) | 0.2 | 3.0 | | 3.00 | m | 1 | 3.00 | |

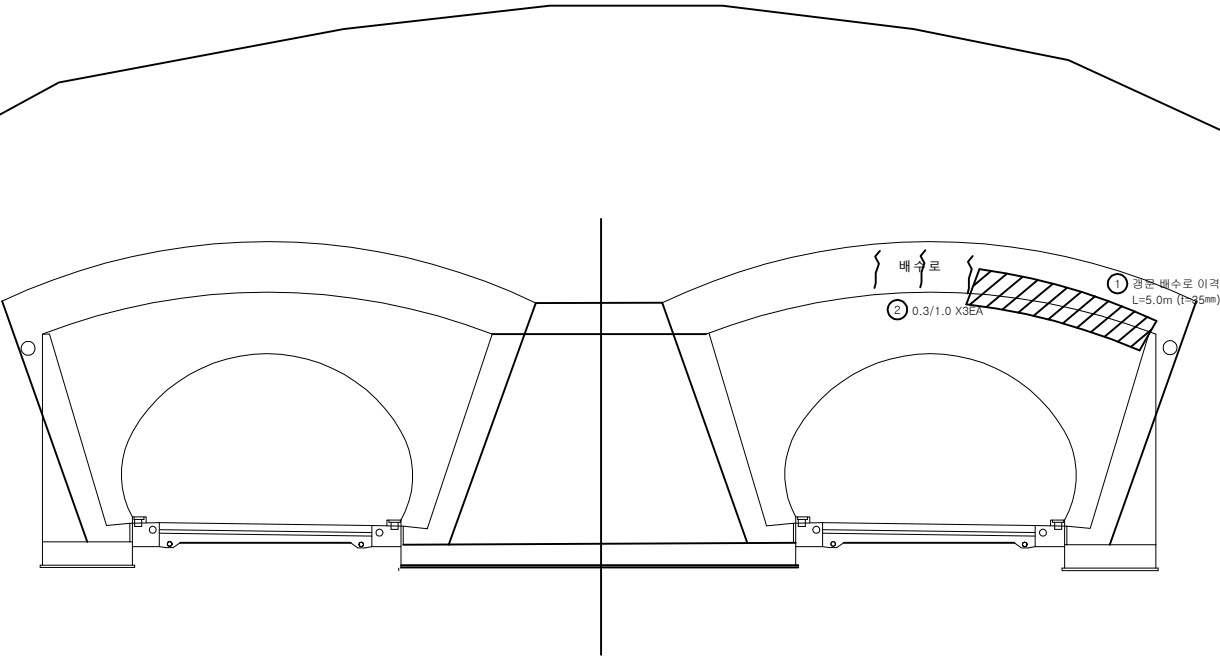
| 번호 | 발생<br>년도 | 부재 | 손상내용 | 손상현황 | | | | | | 비 고 | |
|---|---|---|---|---|---|---|---|---|---|---|---|
| 2 | 21하 | 배수시설 | 균열(Cw=0.3mm이상) | 0.3 | 1.0 | | 1.00 | m | 3 | 3.00 | |

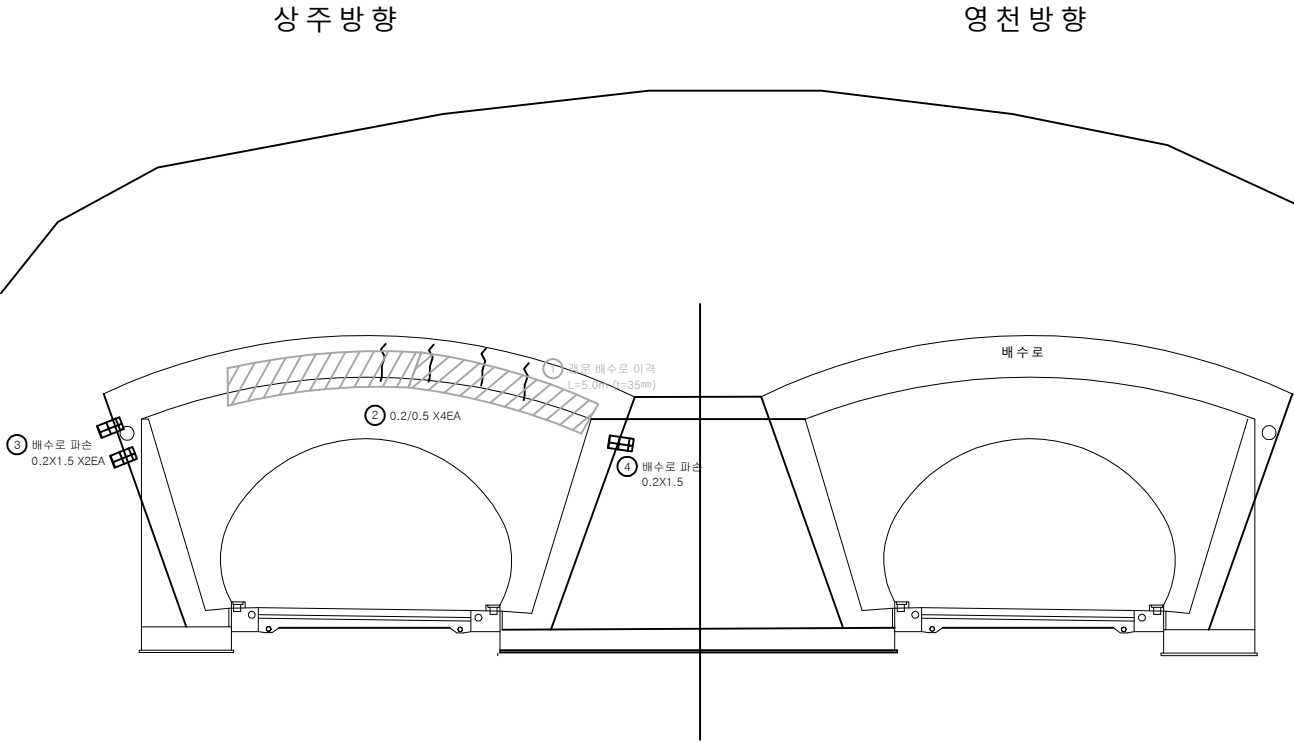
| 번호 | 발생<br>년도 | 부재 | 손상내용 | 손상현황 | | | | | | | 비 고 |
|---|---|---|---|---|---|---|---|---|---|---|---|
| 2 | 21하 | 배수시설 | 균열(Cw=0.3mm미만) | 0.2 | 0.5 | | 0.50 | m | 4 | 2.00 | |
