상주영천고속도로 2024~2025년 시설물 안전점검 용역  
(2024년 상반기 정기안전점검)

# 외 관 조 사 망 도

중구터널(영천방향)

2024.06

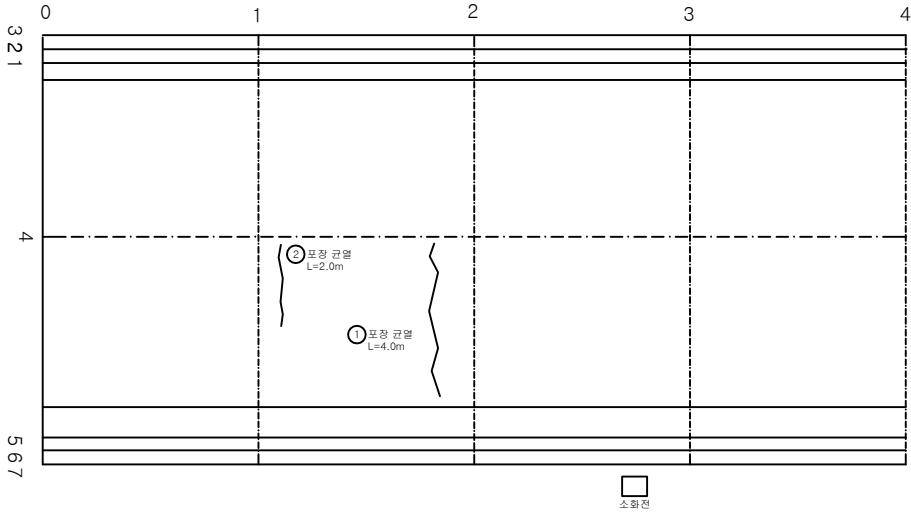
ID:중구터널(영천)-포장,공동구 Span No.1~4

| 번호 | 발생<br>년도 | 부재 | 손상내용 | 손상현황 | | | | | | 비 고 | |
|---|---|---|---|---|---|---|---|---|---|---|---|
| 1 | 21하 | 포장 | 포장 균열 | | 4.0 | | 4.00 | m | 1 | 4.00 | |
| 2 | 23하 | 포장 | 포장 균열 | | 2.0 | | 2.00 | m | 1 | 2.00 | |

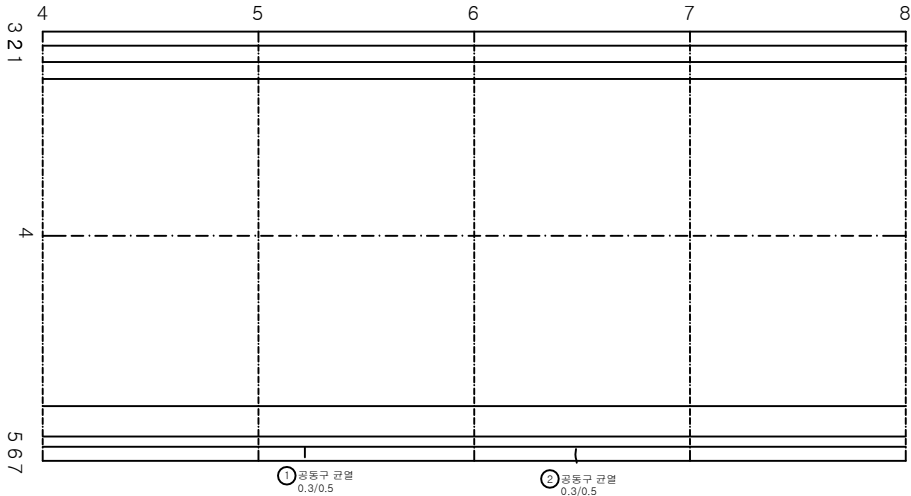
ID:중구터널(영천)-포장,공동구 Span No.5~8

| 번호 | 발생<br>년도 | 부재 | 손상내용 | 손상현황 | | | | | | | 비고 |
|---|---|---|---|---|---|---|---|---|---|---|---|
| 1 | 19하 | 공동구 | 공동구 균열 | 0.3 | 0.5 | | 0.50 | m | 1 | 0.50 | |
| 2 | 20상 | 공동구 | 공동구 균열 | 0.3 | 0.5 | | 0.50 | m | 1 | 0.50 | |

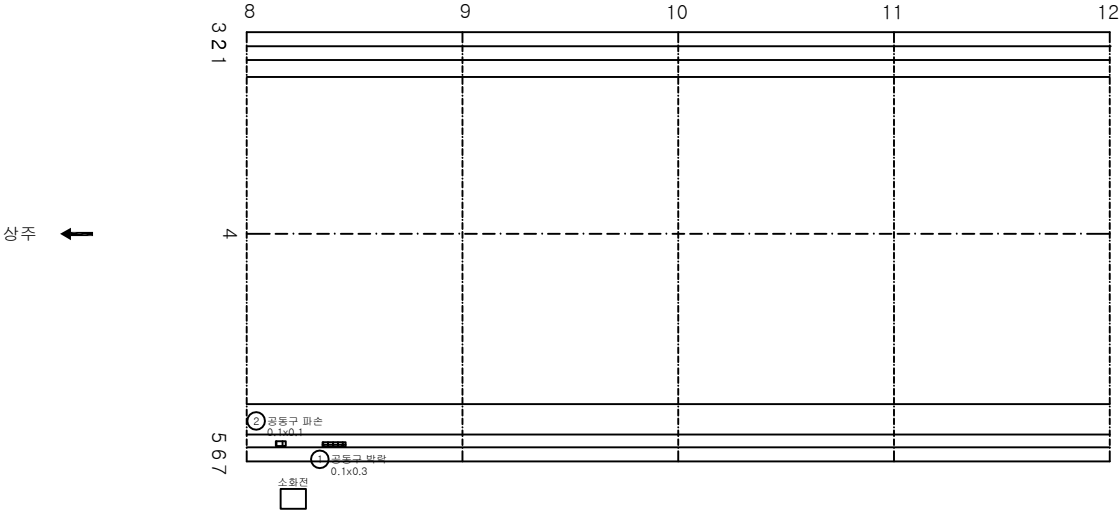
ID:중구터널(영천)-포장,공동구 Span No.9~12

| 번호 | 발생<br>년도 | 부재 | 손상내용 | 손상현황 | | | | | | | 비고 |
|---|---|---|---|---|---|---|---|---|---|---|---|
| 1 | 19하 | 공동구 | 공동구 박락 | | 0.1 | 0.3 | 0.03 | m <sup>2</sup> | 1 | 0.03 | |
| 2 | 20상 | 공동구 | 공동구 파손 | | 0.1 | 0.1 | 0.01 | m <sup>2</sup> | 1 | 0.01 | |

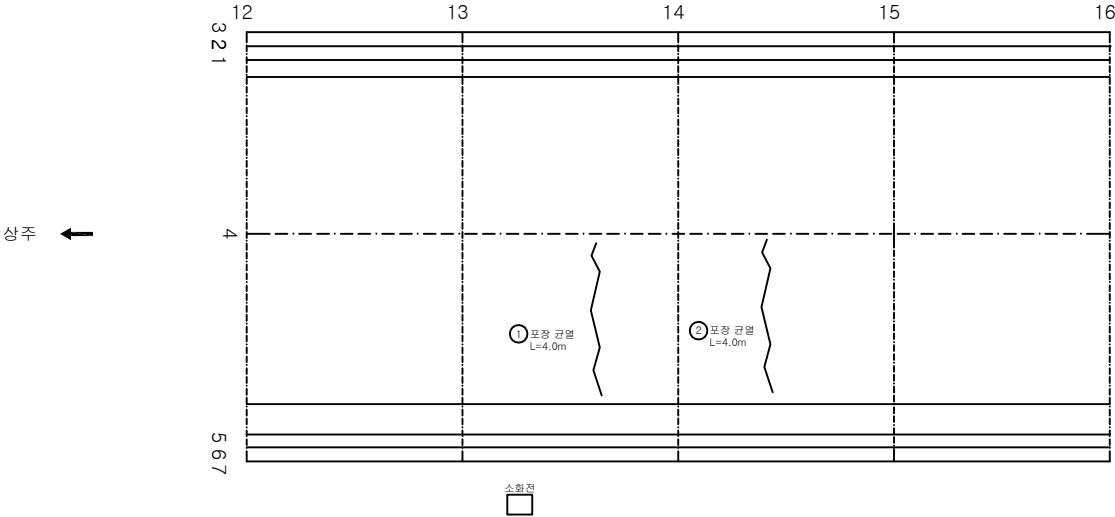
| 번호 | 발생<br>년도 | 부재 | 손상내용 | 손상현황 | | | | | | | 비고 |
|---|---|---|---|---|---|---|---|---|---|---|---|
| 1 | 23하 | 포장 | 포장 균열 | | 4.0 | | 4.00 | m | 1 | 4.00 | |
| 2 | 23하 | 포장 | 포장 균열 | | 4.0 | | 4.00 | m | 1 | 4.00 | |

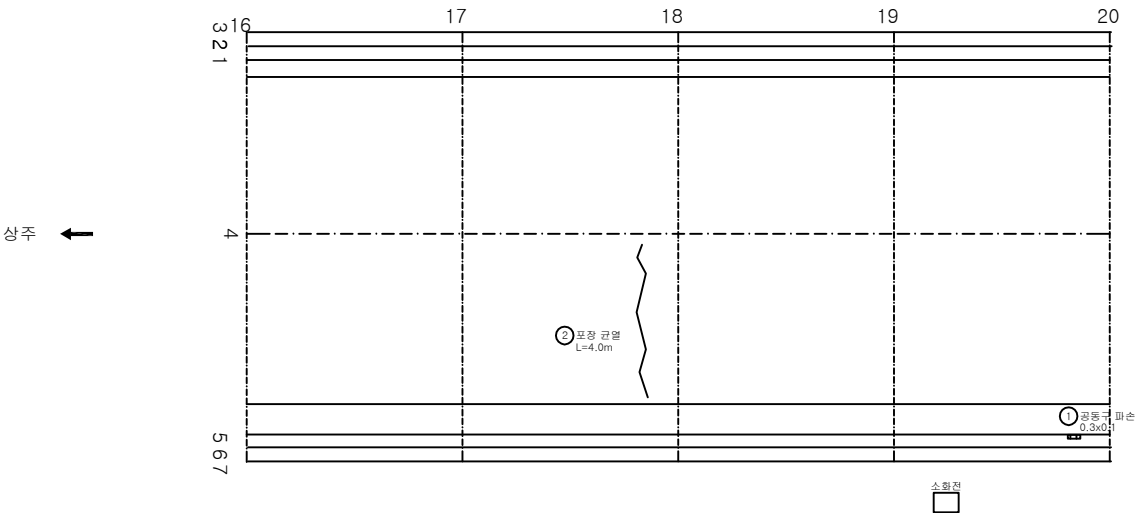
| 번호 | 발생<br>년도 | 부재 | 손상내용 | 손상현황 | | | | | | | 비고 |
|---|---|---|---|---|---|---|---|---|---|---|---|
| 2 | 23하 | 포장 | 포장 균열 | | 4.0 | | 4.00 | m | 1 | 4.00 | |

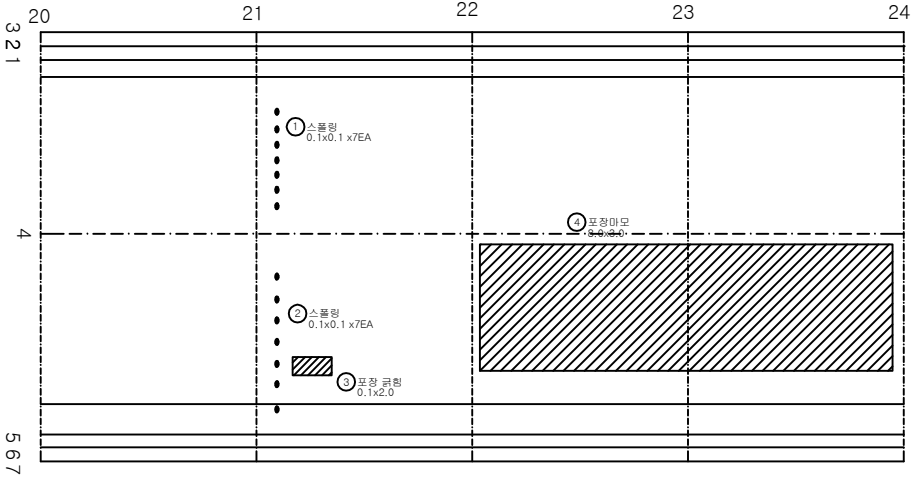
| 번호 | 발생<br>년도 | 부재 | 손상내용 | 손상현황 | | | | | | | 비고 |
|---|---|---|---|---|---|---|---|---|---|---|---|
| 3 | 19하 | 포장 | 포장 균열 | | 0.1 | 2.0 | 0.20 | m <sup>2</sup> | 1 | 0.20 | |

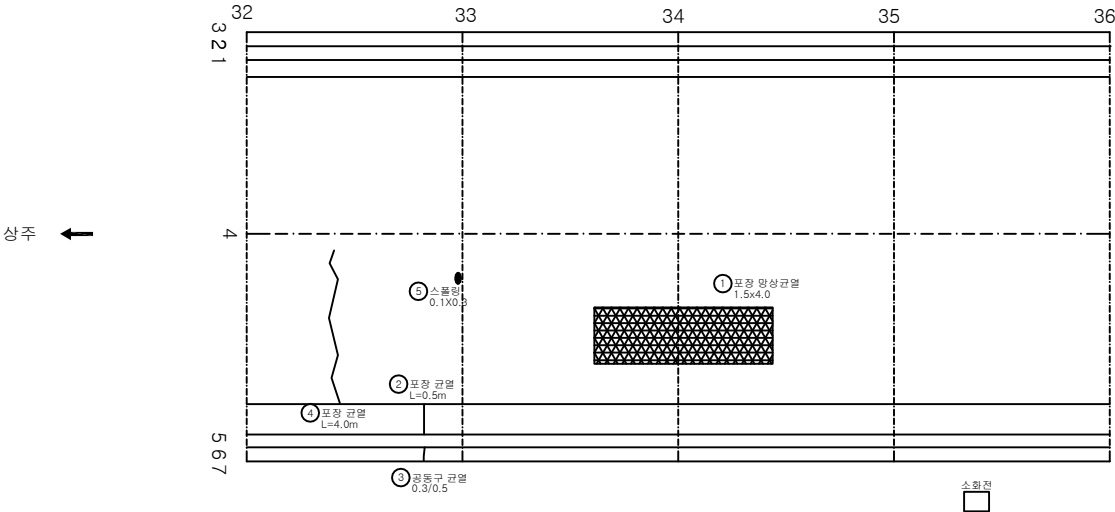
| 번호 | 발생<br>년도 | 부재 | 손상내용 | 손상현황 | | | | | | | 비고 |
|---|---|---|---|---|---|---|---|---|---|---|---|
| 1 | 19하 | 포장 | 포장 망상균열 | | 1.5 | 4.0 | 6.00 | m <sup>2</sup> | 1 | 6.00 | |
| 2 | 19하 | 포장 | 포장 균열 | | 0.5 | | 0.50 | m | 1 | 0.50 | |
| 3 | 20상 | 공동구 | 공동구 균열 | 0.3 | 0.5 | | 0.50 | m | 1 | 0.50 | |
| 4 | 23하 | 포장 | 포장 균열 | | 4.0 | | 4.00 | m | 1 | 4.00 | |

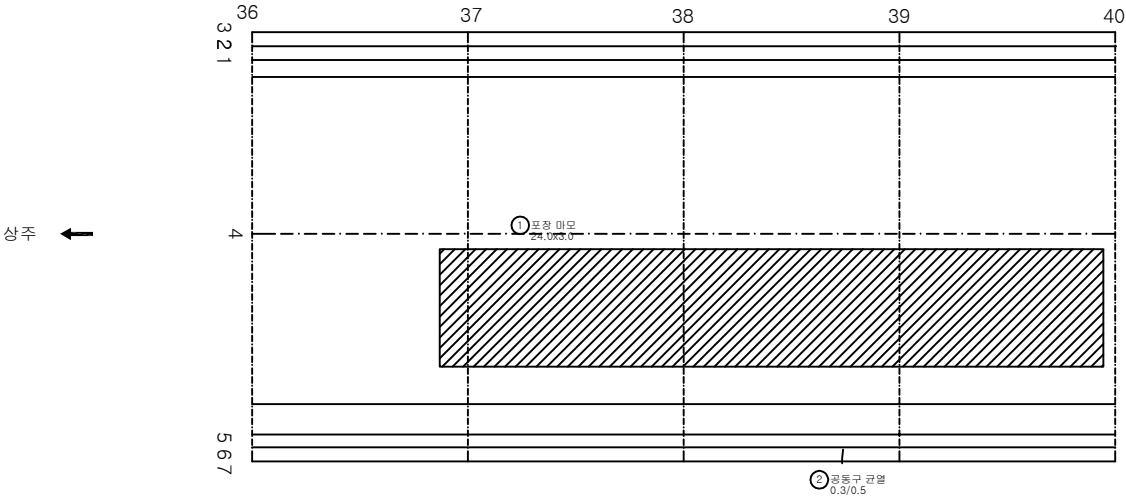
| 번호 | 발생<br>년도 | 부재 | 손상내용 | 손상현황 | | | | | | | 비 고 |
|---|---|---|---|---|---|---|---|---|---|---|---|
| 2 | 20상 | 공동구 | 공동구 균열 | 0.3 | 0.5 | | 0.50 | m | 1 | 0.50 | |

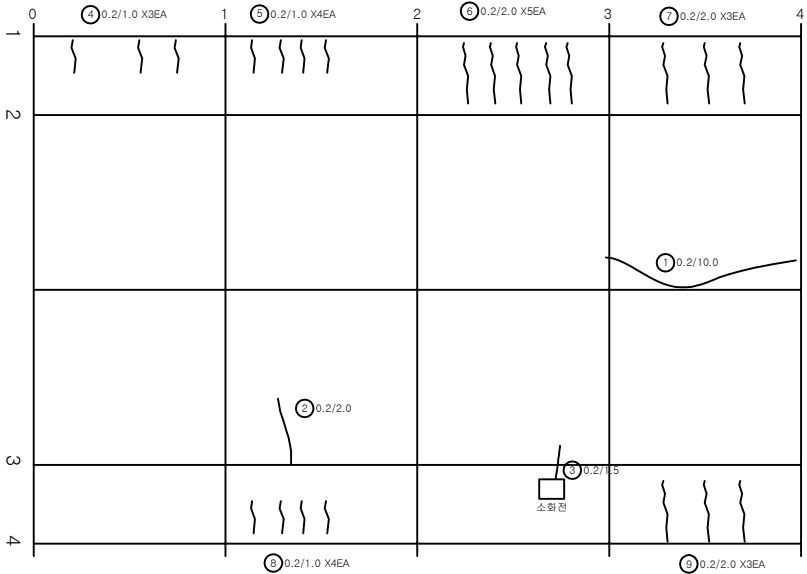
| 번호 | 발생<br>년도 | 부재 | 손상내용 | 손상현황 | | | | | | | 비고 |
|---|---|---|---|---|---|---|---|---|---|---|---|
| 1 | 19하 | 천단부 | 균열(Cw=0.3mm미만) | 0.2 | 10.0 | | 10.00 | m | 1 | 10.00 | |
| 2 | 20상 | 천단부 | 균열(Cw=0.3mm미만) | 0.2 | 2.0 | | 2.00 | m | 1 | 2.00 | |
| 3 | 20상 | 천단부 | 균열(Cw=0.3mm미만) | 0.2 | 1.5 | | 1.50 | m | 1 | 1.50 | |
| 4 | 21상 | 측벽부 | 균열(Cw=0.3mm미만) | 0.2 | 1.0 | | 1.00 | m | 3 | 3.00 | |
| 5 | 21상 | 측벽부 | 균열(Cw=0.3mm미만) | 0.2 | 1.0 | | 1.00 | m | 4 | 4.00 | |
| 6 | 21상 | 측벽부 | 균열(Cw=0.3mm미만) | 0.2 | 2.0 | | 2.00 | m | 5 | 10.00 | |
| 7 | 21상 | 측벽부 | 균열(Cw=0.3mm미만) | 0.2 | 2.0 | | 2.00 | m | 3 | 6.00 | |
| 8 | 21상 | 측벽부 | 균열(Cw=0.3mm미만) | 0.2 | 1.0 | | 1.00 | m | 4 | 4.00 | |
| 9 | 21상 | 측벽부 | 균열(Cw=0.3mm미만) | 0.2 | 2.0 | | 2.00 | m | 3 | 6.00 | |

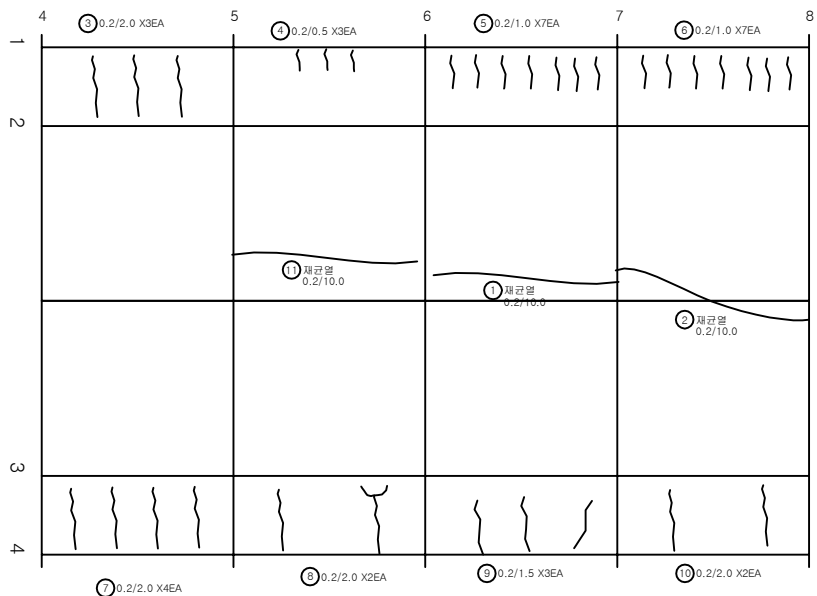
ID:중구터널(영천)-라이닝 Span No.5~8

| 번호 | 발생<br>년도 | 부재 | 손상내용 | 손상현황 | | | | | | | 비고 |
|---|---|---|---|---|---|---|---|---|---|---|---|
| 1 | 19하 | 천단부 | 재균열(Cw=0.3mm미만) | 0.2 | 10.0 | | 10.00 | m | 1 | 10.00 | |
| 2 | 19하 | 천단부 | 재균열(Cw=0.3mm미만) | 0.2 | 10.0 | | 10.00 | m | 1 | 10.00 | |
| 3 | 21상 | 측벽부 | 균열(Cw=0.3mm미만) | 0.2 | 2.0 | | 2.00 | m | 3 | 6.00 | |
| 4 | 21상 | 측벽부 | 균열(Cw=0.3mm미만) | 0.2 | 0.5 | | 0.50 | m | 3 | 1.50 | |
| 5 | 21상 | 측벽부 | 균열(Cw=0.3mm미만) | 0.2 | 1.0 | | 1.00 | m | 7 | 7.00 | |
| 6 | 21상 | 측벽부 | 균열(Cw=0.3mm미만) | 0.2 | 1.0 | | 1.00 | m | 7 | 7.00 | |
| 7 | 21상 | 측벽부 | 균열(Cw=0.3mm미만) | 0.2 | 2.0 | | 2.00 | m | 4 | 8.00 | |
| 8 | 21상 | 측벽부 | 균열(Cw=0.3mm미만) | 0.2 | 2.0 | | 2.00 | m | 2 | 4.00 | |
| 9 | 21상 | 측벽부 | 균열(Cw=0.3mm미만) | 0.2 | 1.5 | | 1.50 | m | 3 | 4.50 | |
| 10 | 21상 | 측벽부 | 균열(Cw=0.3mm미만) | 0.2 | 2.0 | | 2.00 | m | 2 | 4.00 | |
| 11 | 21하 | 천단부 | 재균열(Cw=0.3mm미만) | 0.2 | 10.0 | | 10.00 | m | 1 | 10.00 | |

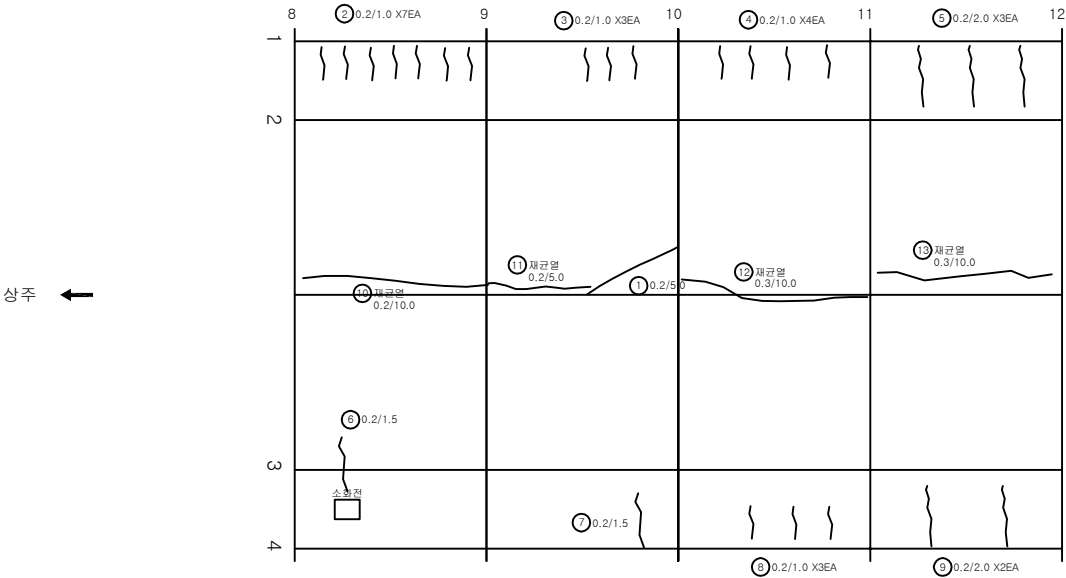
| 번호 | 발생<br>년도 | 부재 | 손상내용 | 손상현황 | | | | | | | 비고 |
|---|---|---|---|---|---|---|---|---|---|---|---|
| 1 | 19하 | 천단부 | 균열(Cw=0.3mm미만) | 0.2 | 5.0 | | 5.00 | m | 1 | 5.00 | |
| 2 | 21상 | 속벽부 | 균열(Cw=0.3mm미만) | 0.2 | 1.0 | | 1.00 | m | 7 | 7.00 | |
| 3 | 21상 | 속벽부 | 균열(Cw=0.3mm미만) | 0.2 | 1.0 | | 1.00 | m | 3 | 3.00 | |
| 4 | 21상 | 속벽부 | 균열(Cw=0.3mm미만) | 0.2 | 1.0 | | 1.00 | m | 4 | 4.00 | |
| 5 | 21상 | 속벽부 | 균열(Cw=0.3mm미만) | 0.2 | 2.0 | | 2.00 | m | 3 | 6.00 | |
| 6 | 21상 | 천단부 | 균열(Cw=0.3mm미만) | 0.2 | 1.5 | | 1.50 | m | 1 | 1.50 | |
| 7 | 21상 | 속벽부 | 균열(Cw=0.3mm미만) | 0.2 | 1.5 | | 1.50 | m | 1 | 1.50 | |
| 8 | 21상 | 속벽부 | 균열(Cw=0.3mm미만) | 0.2 | 1.0 | | 1.00 | m | 3 | 3.00 | |
| 9 | 21상 | 속벽부 | 균열(Cw=0.3mm미만) | 0.2 | 2.0 | | 2.00 | m | 2 | 4.00 | |
| 10 | 21하 | 천단부 | 재균열(Cw=0.3mm미만) | 0.2 | 10.0 | | 10.00 | m | 1 | 10.00 | |
| 11 | 21하 | 천단부 | 재균열(Cw=0.3mm미만) | 0.2 | 5.0 | | 5.00 | m | 1 | 5.00 | |
| 12 | 21하 | 천단부 | 재균열(Cw=0.3mm이상) | 0.3 | 10.0 | | 10.00 | m | 1 | 10.00 | |
| 13 | 21하 | 천단부 | 재균열(Cw=0.3mm이상) | 0.3 | 10.0 | | 10.00 | m | 1 | 10.00 | |

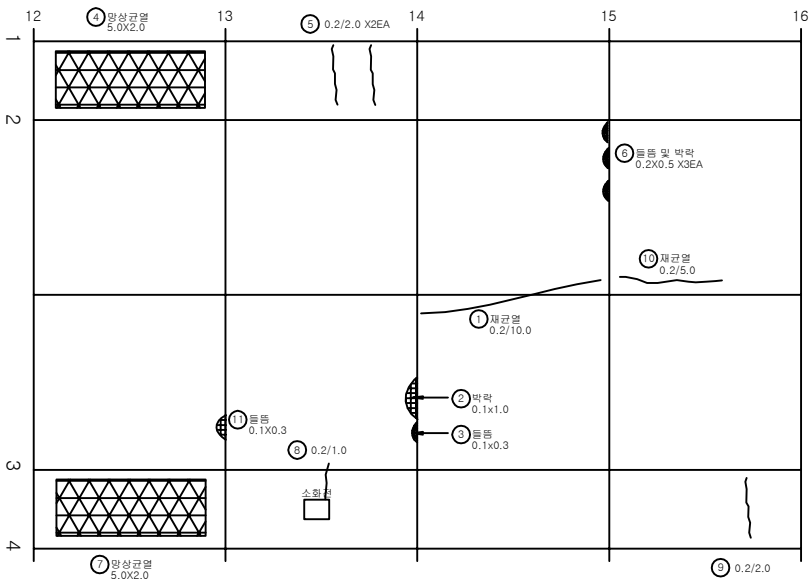
| 번호 | 발생<br>년도 | 부재 | 손상내용 | 손상현황 | | | | | | | 비고 |
|---|---|---|---|---|---|---|---|---|---|---|---|
| 1 | 19하 | 천단부 | 재균열(Cw=0.3mm미만) | 0.2 | 10.0 | | 10.00 | m | 1 | 10.00 | |
| 4 | 21상 | 측벽부 | 망상균열 | | 5.0 | 2.0 | 10.00 | m <sup>2</sup> | 1 | 10.00 | |
| 5 | 21상 | 측벽부 | 균열(Cw=0.3mm미만) | 0.2 | 2.0 | | 2.00 | m | 2 | 4.00 | |
| 7 | 21상 | 측벽부 | 망상균열 | | 5.0 | 2.0 | 10.00 | m <sup>2</sup> | 1 | 10.00 | |
| 8 | 21상 | 측벽부 | 균열(Cw=0.3mm미만) | 0.2 | 1.0 | | 1.00 | m | 1 | 1.00 | |
| 9 | 21상 | 천단부 | 균열(Cw=0.3mm미만) | 0.2 | 2.0 | | 2.00 | m | 1 | 2.00 | |
| 10 | 21하 | 천단부 | 재균열(Cw=0.3mm미만) | 0.2 | 5.0 | | 5.00 | m | 1 | 5.00 | |

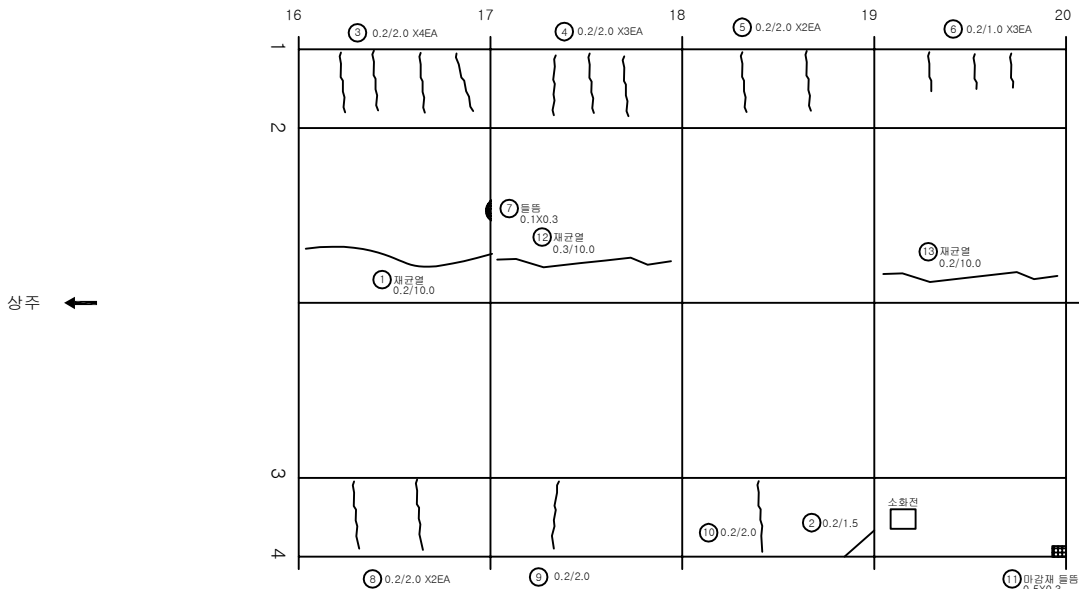
| 번호 | 발생<br>년도 | 부재 | 손상내용 | 손상현황 | | | | | | | 비고 |
|---|---|---|---|---|---|---|---|---|---|---|---|
| 1 | 19하 | 천단부 | 균열(Cw=0.3mm미만) | 0.2 | 10.0 | | 10.00 | m | 1 | 10.00 | |
| 2 | 19하 | 측벽부 | 균열(Cw=0.3mm미만) | 0.2 | 1.5 | | 1.50 | m | 1 | 1.50 | |
| 3 | 21상 | 측벽부 | 균열(Cw=0.3mm미만) | 0.2 | 2.0 | | 2.00 | m | 4 | 8.00 | |
| 4 | 21상 | 측벽부 | 균열(Cw=0.3mm미만) | 0.2 | 2.0 | | 2.00 | m | 3 | 6.00 | |
| 5 | 21상 | 측벽부 | 균열(Cw=0.3mm미만) | 0.2 | 2.0 | | 2.00 | m | 2 | 4.00 | |
| 6 | 21상 | 측벽부 | 균열(Cw=0.3mm미만) | 0.2 | 2.0 | | 2.00 | m | 3 | 6.00 | |
| 8 | 21상 | 측벽부 | 균열(Cw=0.3mm미만) | 0.2 | 2.0 | | 2.00 | m | 2 | 4.00 | |
| 9 | 21상 | 측벽부 | 균열(Cw=0.3mm미만) | 0.2 | 2.0 | | 2.00 | m | 1 | 2.00 | |
| 10 | 21상 | 측벽부 | 균열(Cw=0.3mm미만) | 0.2 | 2.0 | | 2.00 | m | 1 | 2.00 | |
| 12 | 21하 | 천단부 | 재균열(Cw=0.3mm이상) | 0.3 | 10.0 | | 10.00 | m | 1 | 10.00 | |
| 13 | 21하 | 천단부 | 균열(Cw=0.3mm미만) | 0.2 | 10.0 | | 10.00 | m | 1 | 10.00 | |

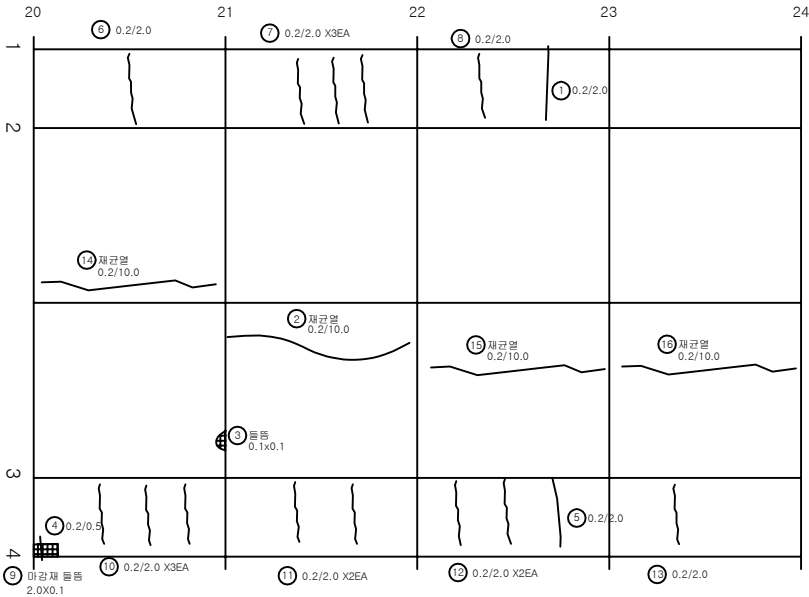
| 번호 | 발생<br>년도 | 부재 | 손상내용 | 손상현황 | | | | | | | 비고 |
|---|---|---|---|---|---|---|---|---|---|---|---|
| 1 | 19하 | 측벽부 | 균열(Cw=0.3mm미만) | 0.2 | 2.0 | | 2.00 | m | 1 | 2.00 | |
| 2 | 19하 | 천단부 | 균열(Cw=0.3mm미만) | 0.2 | 10.0 | | 10.00 | m | 1 | 10.00 | |
| 4 | 19하 | 측벽부 | 균열(Cw=0.3mm미만) | 0.2 | 0.5 | | 0.50 | m | 1 | 0.50 | |
| 5 | 19하 | 측벽부 | 균열(Cw=0.3mm미만) | 0.2 | 2.0 | | 2.00 | m | 1 | 2.00 | |
| 6 | 21상 | 측벽부 | 균열(Cw=0.3mm미만) | 0.2 | 2.0 | | 2.00 | m | 1 | 2.00 | |
| 7 | 21상 | 측벽부 | 균열(Cw=0.3mm미만) | 0.2 | 2.0 | | 2.00 | m | 3 | 6.00 | |
| 8 | 21상 | 측벽부 | 균열(Cw=0.3mm미만) | 0.2 | 2.0 | | 2.00 | m | 1 | 2.00 | |
| 10 | 21상 | 측벽부 | 균열(Cw=0.3mm미만) | 0.2 | 2.0 | | 2.00 | m | 3 | 6.00 | |
| 11 | 21상 | 측벽부 | 균열(Cw=0.3mm미만) | 0.2 | 2.0 | | 2.00 | m | 2 | 4.00 | |
| 12 | 21상 | 측벽부 | 균열(Cw=0.3mm미만) | 0.2 | 2.0 | | 2.00 | m | 2 | 4.00 | |
| 13 | 21상 | 측벽부 | 균열(Cw=0.3mm미만) | 0.2 | 2.0 | | 2.00 | m | 1 | 2.00 | |
| 14 | 21하 | 천단부 | 균열(Cw=0.3mm미만) | 0.2 | 10.0 | | 10.00 | m | 1 | 10.00 | |
| 15 | 21하 | 천단부 | 균열(Cw=0.3mm미만) | 0.2 | 10.0 | | 10.00 | m | 1 | 10.00 | |
| 16 | 21하 | 천단부 | 균열(Cw=0.3mm미만) | 0.2 | 10.0 | | 10.00 | m | 1 | 10.00 | |

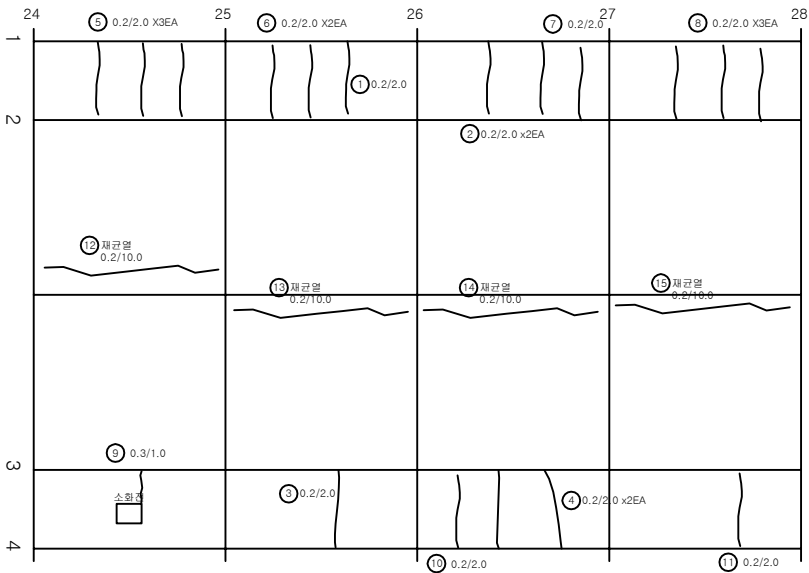
ID:중구터널(영천)-라이닝 Span No.25~28

| 번호 | 발생<br>년도 | 부재 | 손상내용 | 손상현황 | | | | | | | 비고 |
|---|---|---|---|---|---|---|---|---|---|---|---|
| 1 | 19하 | 속벽부 | 균열(Cw=0.3mm미만) | 0.2 | 2.0 | | 2.00 | m | 1 | 2.00 | |
| 2 | 19하 | 속벽부 | 균열(Cw=0.3mm미만) | 0.2 | 2.0 | | 2.00 | m | 2 | 4.00 | |
| 3 | 19하 | 속벽부 | 균열(Cw=0.3mm미만) | 0.2 | 2.0 | | 2.00 | m | 1 | 2.00 | |
| 4 | 19하 | 속벽부 | 균열(Cw=0.3mm미만) | 0.2 | 2.0 | | 2.00 | m | 2 | 4.00 | |
| 5 | 21상 | 속벽부 | 균열(Cw=0.3mm미만) | 0.2 | 2.0 | | 2.00 | m | 3 | 6.00 | |
| 6 | 21상 | 천단부 | 균열(Cw=0.3mm미만) | 0.2 | 2.0 | | 2.00 | m | 2 | 4.00 | |
| 7 | 21상 | 속벽부 | 균열(Cw=0.3mm미만) | 0.2 | 2.0 | | 2.00 | m | 1 | 2.00 | |
| 8 | 21상 | 속벽부 | 균열(Cw=0.3mm미만) | 0.2 | 2.0 | | 2.00 | m | 3 | 6.00 | |
| 9 | 21상 | 속벽부 | 균열(Cw=0.3mm이상) | 0.3 | 1.0 | | 1.00 | m | 1 | 1.00 | |
| 10 | 21상 | 속벽부 | 균열(Cw=0.3mm미만) | 0.2 | 2.0 | | 2.00 | m | 1 | 2.00 | |
| 11 | 21상 | 속벽부 | 균열(Cw=0.3mm미만) | 0.2 | 2.0 | | 2.00 | m | 1 | 2.00 | |
| 12 | 21하 | 천단부 | 균열(Cw=0.3mm미만) | 0.2 | 10.0 | | 10.00 | m | 1 | 10.00 | |
| 13 | 21하 | 천단부 | 균열(Cw=0.3mm미만) | 0.2 | 10.0 | | 10.00 | m | 1 | 10.00 | |
| 14 | 21하 | 천단부 | 균열(Cw=0.3mm미만) | 0.2 | 10.0 | | 10.00 | m | 1 | 10.00 | |
| 15 | 21하 | 천단부 | 균열(Cw=0.3mm미만) | 0.2 | 10.0 | | 10.00 | m | 1 | 10.00 | |

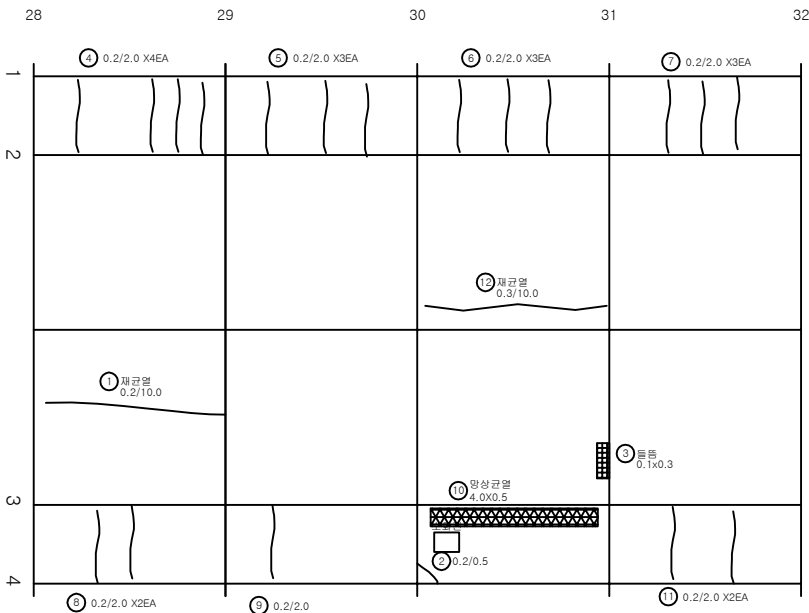
ID:중구터널(영천)-라이닝 Span No.29~32

| 번호 | 발생<br>년도 | 부재 | 손상내용 | 손상현황 | | | | | | | 비고 |
|---|---|---|---|---|---|---|---|---|---|---|---|
| 1 | 19하 | 천단부 | 재균열(Cw=0.3mm미만) | 0.2 | 10.0 | | 10.00 | m | 1 | 10.00 | |
| 2 | 20상 | 측벽부 | 균열(Cw=0.3mm미만) | 0.2 | 0.5 | | 0.50 | m | 1 | 0.50 | |
| 4 | 21상 | 측벽부 | 균열(Cw=0.3mm미만) | 0.2 | 2.0 | | 2.00 | m | 4 | 8.00 | |
| 5 | 21상 | 측벽부 | 균열(Cw=0.3mm미만) | 0.2 | 2.0 | | 2.00 | m | 3 | 6.00 | |
| 6 | 21상 | 측벽부 | 균열(Cw=0.3mm미만) | 0.2 | 2.0 | | 2.00 | m | 3 | 6.00 | |
| 7 | 21상 | 측벽부 | 균열(Cw=0.3mm미만) | 0.2 | 2.0 | | 2.00 | m | 3 | 6.00 | |
| 8 | 21상 | 측벽부 | 균열(Cw=0.3mm미만) | 0.2 | 2.0 | | 2.00 | m | 2 | 4.00 | |
| 9 | 21상 | 측벽부 | 균열(Cw=0.3mm미만) | 0.2 | 2.0 | | 2.00 | m | 1 | 2.00 | |
| 10 | 21상 | 측벽부 | 양상균열 | | 4.0 | 0.5 | 2.00 | m <sup>2</sup> | 1 | 2.00 | |
| 11 | 21상 | 측벽부 | 균열(Cw=0.3mm미만) | 0.2 | 2.0 | | 2.00 | m | 2 | 4.00 | |
| 12 | 23하 | 천단부 | 재균열(Cw=0.3mm이상) | 0.3 | 10.0 | | 10.00 | m | 1 | 10.00 | |

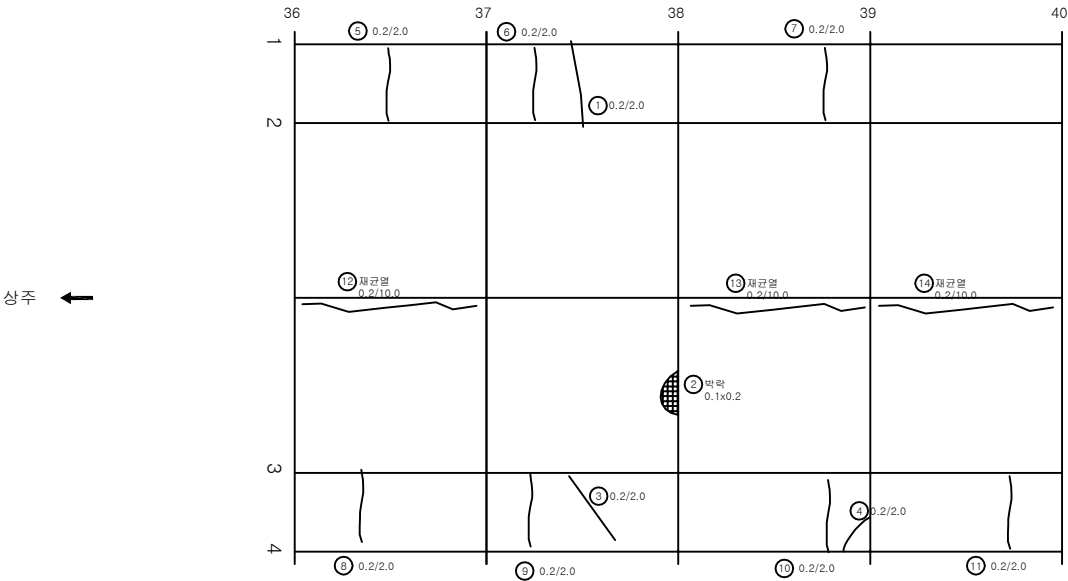
| 번호 | 발생<br>년도 | 부재 | 손상내용 | 손상현황 | | | | | | | 비고 |
|---|---|---|---|---|---|---|---|---|---|---|---|
| 1 | 19하 | 속박부 | 균열(Cw=0.3mm미만) | 0.2 | 2.0 | | 2.00 | m | 1 | 2.00 | |
| 3 | 19하 | 속박부 | 균열(Cw=0.3mm미만) | 0.2 | 2.0 | | 2.00 | m | 1 | 2.00 | |
| 4 | 19하 | 속박부 | 균열(Cw=0.3mm미만) | 0.2 | 2.0 | | 2.00 | m | 1 | 2.00 | |
| 5 | 21상 | 속박부 | 균열(Cw=0.3mm미만) | 0.2 | 2.0 | | 2.00 | m | 1 | 2.00 | |
| 6 | 21상 | 속박부 | 균열(Cw=0.3mm미만) | 0.2 | 2.0 | | 2.00 | m | 1 | 2.00 | |
| 7 | 21상 | 속박부 | 균열(Cw=0.3mm미만) | 0.2 | 2.0 | | 2.00 | m | 1 | 2.00 | |
| 8 | 21상 | 속박부 | 균열(Cw=0.3mm미만) | 0.2 | 2.0 | | 2.00 | m | 1 | 2.00 | |
| 9 | 21상 | 속박부 | 균열(Cw=0.3mm미만) | 0.2 | 2.0 | | 2.00 | m | 1 | 2.00 | |
| 10 | 21상 | 속박부 | 균열(Cw=0.3mm미만) | 0.2 | 2.0 | | 2.00 | m | 1 | 2.00 | |
| 11 | 21상 | 속박부 | 균열(Cw=0.3mm미만) | 0.2 | 2.0 | | 2.00 | m | 1 | 2.00 | |
| 12 | 21하 | 천단부 | 균열(Cw=0.3mm미만) | 0.2 | 10.0 | | 10.00 | m | 1 | 10.00 | |
| 13 | 21하 | 천단부 | 균열(Cw=0.3mm미만) | 0.2 | 10.0 | | 10.00 | m | 1 | 10.00 | |
| 14 | 21하 | 천단부 | 균열(Cw=0.3mm미만) | 0.2 | 10.0 | | 10.00 | m | 1 | 10.00 | |

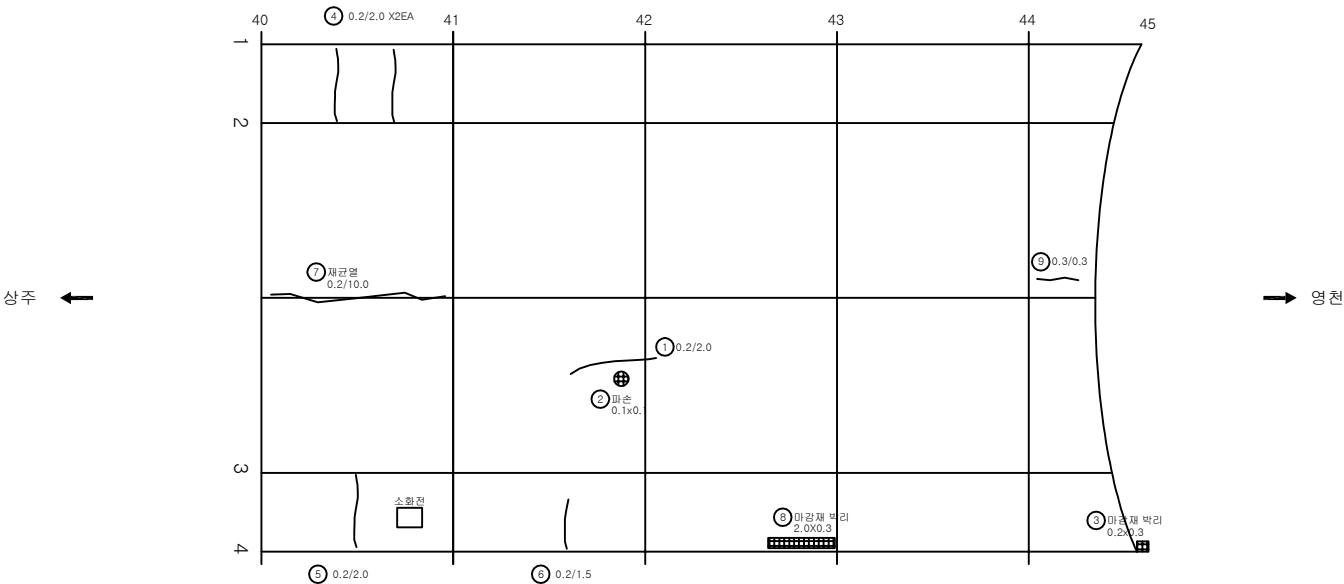
| 번호 | 발생<br>년도 | 부재 | 손상내용 | 손상현황 | | | | | | | 비고 |
|---|---|---|---|---|---|---|---|---|---|---|---|
| 1 | 19하 | 천단부 | 균열(Cw=0.3mm미만) | 0.2 | 2.0 | | 2.00 | m | 1 | 2.00 | |
| 4 | 21상 | 측벽부 | 균열(Cw=0.3mm미만) | 0.2 | 2.0 | | 2.00 | m | 2 | 4.00 | |
| 5 | 21상 | 측벽부 | 균열(Cw=0.3mm미만) | 0.2 | 2.0 | | 2.00 | m | 1 | 2.00 | |
| 6 | 21상 | 측벽부 | 균열(Cw=0.3mm미만) | 0.2 | 1.5 | | 1.50 | m | 1 | 1.50 | |
| 7 | 21하 | 천단부 | 재균열(Cw=0.3mm미만) | 0.2 | 10.0 | | 10.00 | m | 1 | 10.00 | |
| 9 | 22상 | 천단부 | 균열(Cw=0.3mm이상) | 0.3 | 0.3 | | 0.30 | m | 1 | 0.30 | |
